Összefogás Lakásszövetkezet

## Állagfelmérés 2022.

1165 Budapest, Centenáriumi sétány 12.

Budapest, 2022. március

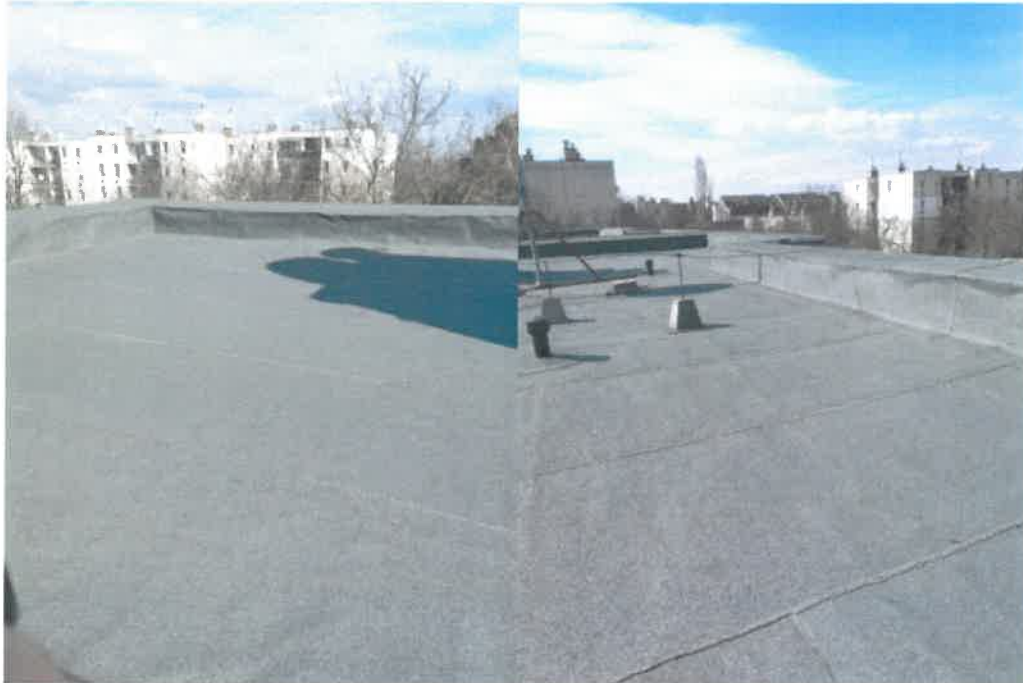
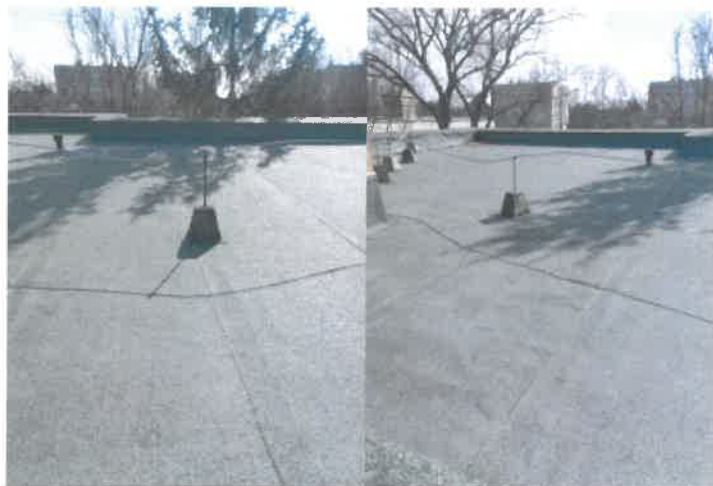
### **Tetőszerkezet**

A tető hő és vízszigetelése palaszórt bitumenes lemez 2021.-ben készült, korának megfelelő, kitűnő műszaki állapotban van. Felújítása a következő években nem lesz időszerű.

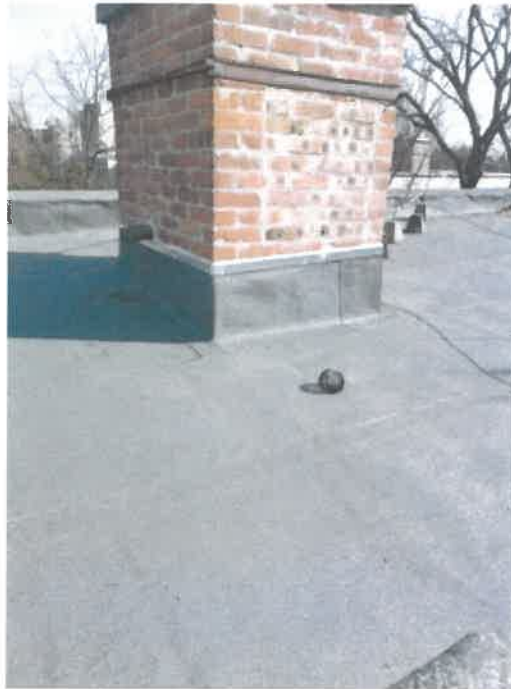
### **Felépítmények**

A tetőn 4 db szellőző és 4 db füstgáz elvezető kémény került elhelyezésre, melyek egyidősek az épülettel. A fugák javítása, felépítmények oldalának vakolása időszerű. Javasolt a korunk elvárásainak megfelelő, nulla energiaigényű szellőző-elszívó ventilátorok felszerelése.

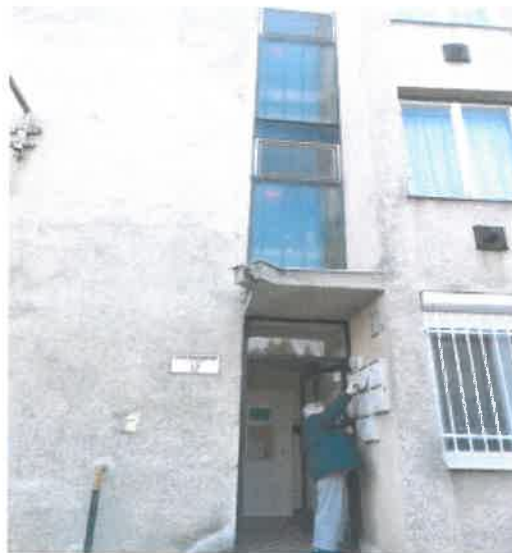
### **Külső vakolat**

Az épület oldalfala vakolt, kőporozott korának megfelelő állapotú. Helyenként a természetes épületmozgás következtében, főleg az öntött beton koszorúk környékén repedések jelentek meg. A korábbi javítások már helyenként meglazultak, vakolathullást idézhetnek elő. Ezek további vizsgálata, karbantartása javasolt. A homlokzat vakolatának lokális javításai 2021-ben elkészültek, azonban a régi nem javított vakolatok mozgását” továbbra is figyelemmel kell kísérni.

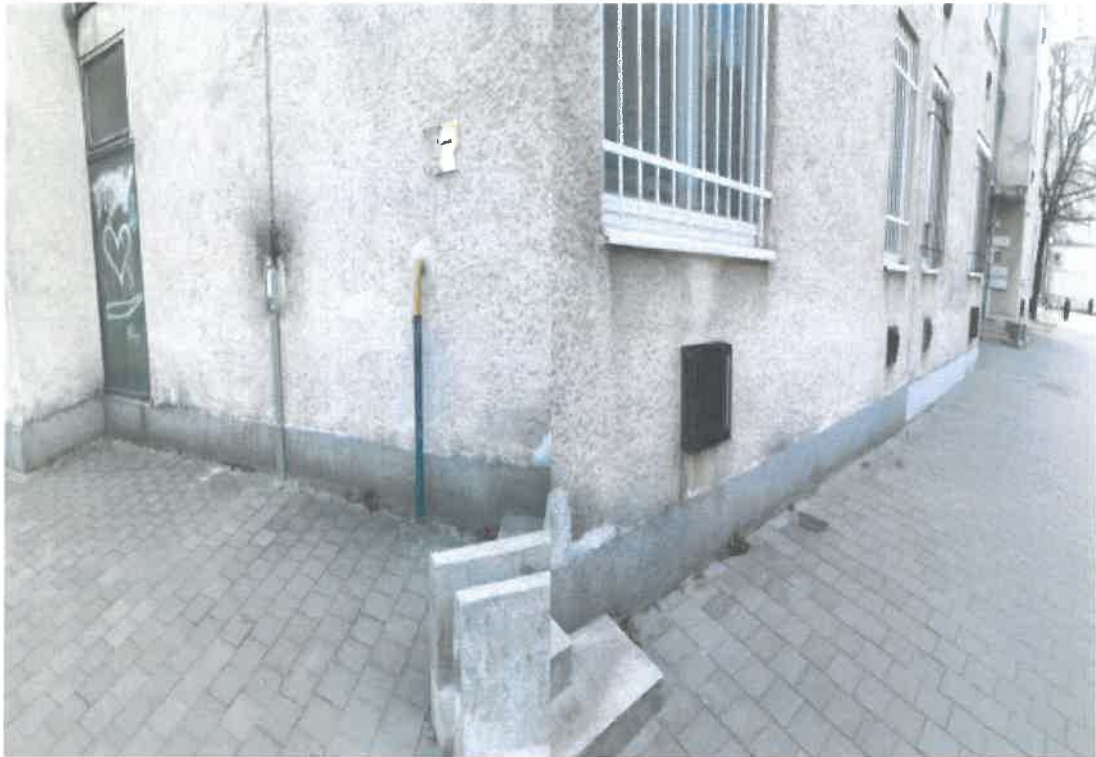
### **Lábazat**

Az épület lábazata repedezett és helyenként elvált a faltól, javítása és a növényzettől való megtisztítása javasolt.

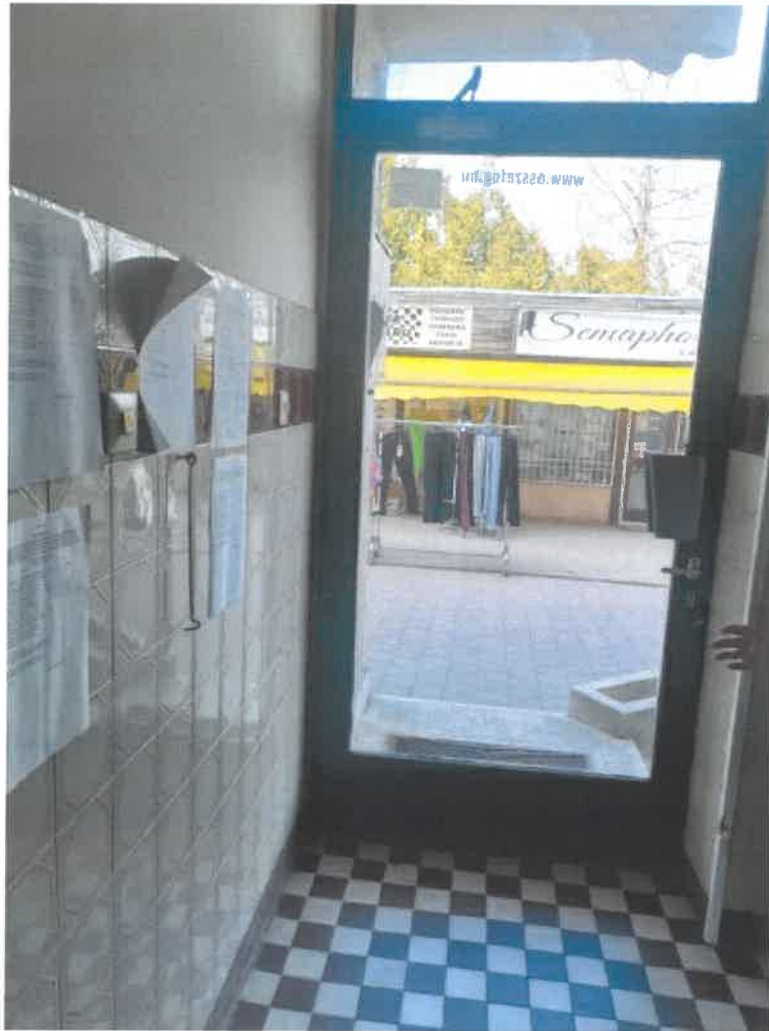
### **Bejárati ajtó**

A belső, lépcsőházba vezető ajtó cseréje még nem történt meg, állapota megfelelő, azonban a hőszigetelő képessége kérdéses.

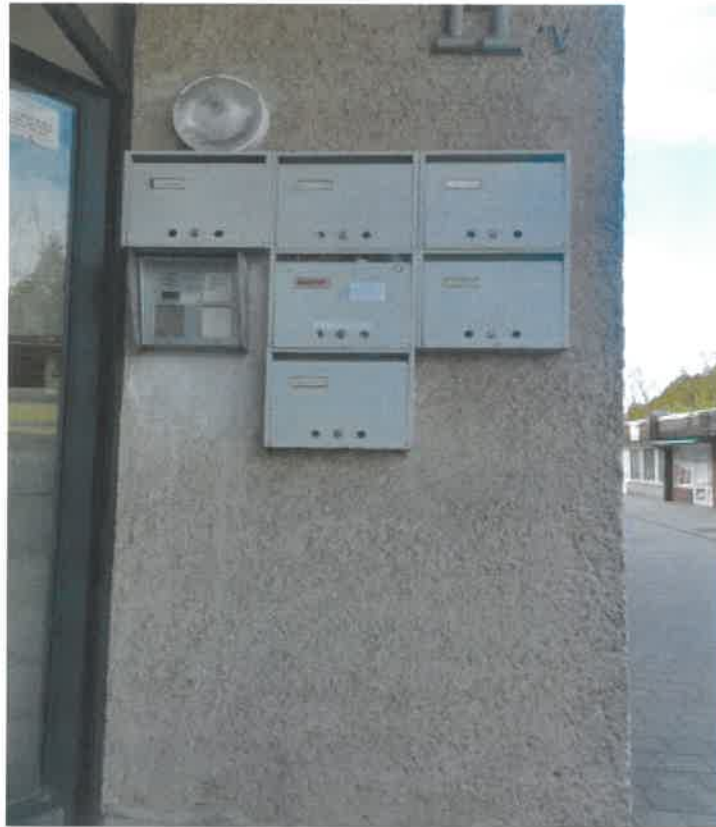
### **Postaládák**

A postaládák cseréje az elmúlt években még nem történt meg, állapotuk megfelelő.

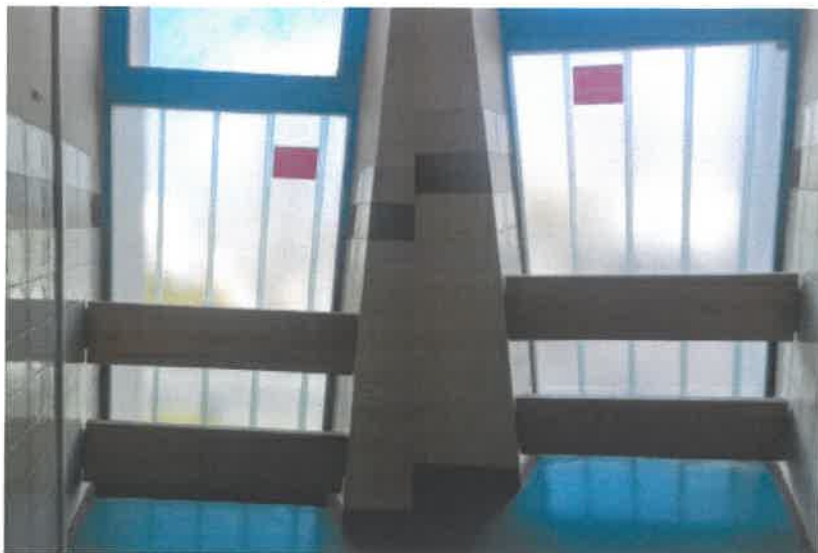
### **Belső nyílászárók, sorolt szerkezetek**

A lépcsőházi sorolt szerkezetek cseréje még nem történt meg, állapotuk megfelelő, azonban néhány helyen befolyhat az esővíz tömítésük, karbantartásuk javasolt.

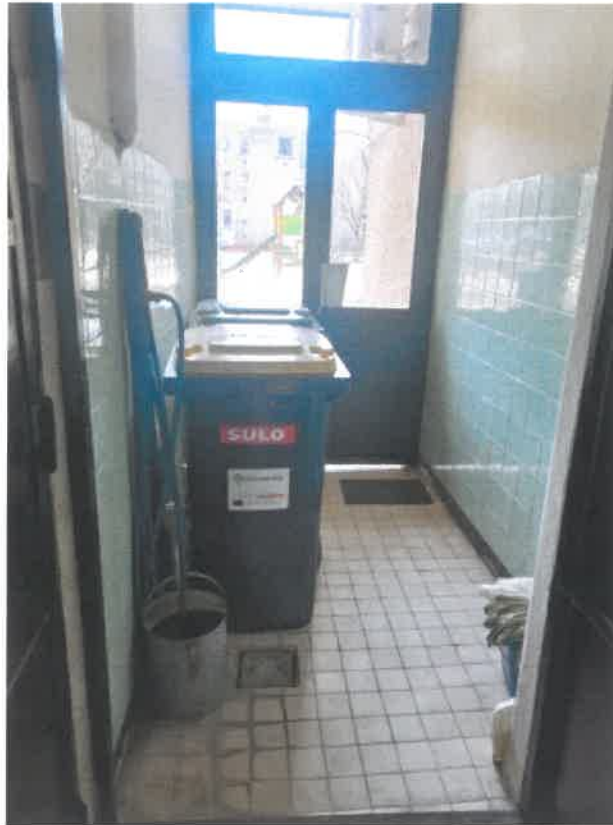
### **Közös tárolók, kukatárolók**

A lépcsőházban külön kukatároló helyiség nem került kialakításra, a tárolóedények a hátsó kijárat folyosóján kerültek elhelyezésre, funkciójuk ellátására alkalmasak.

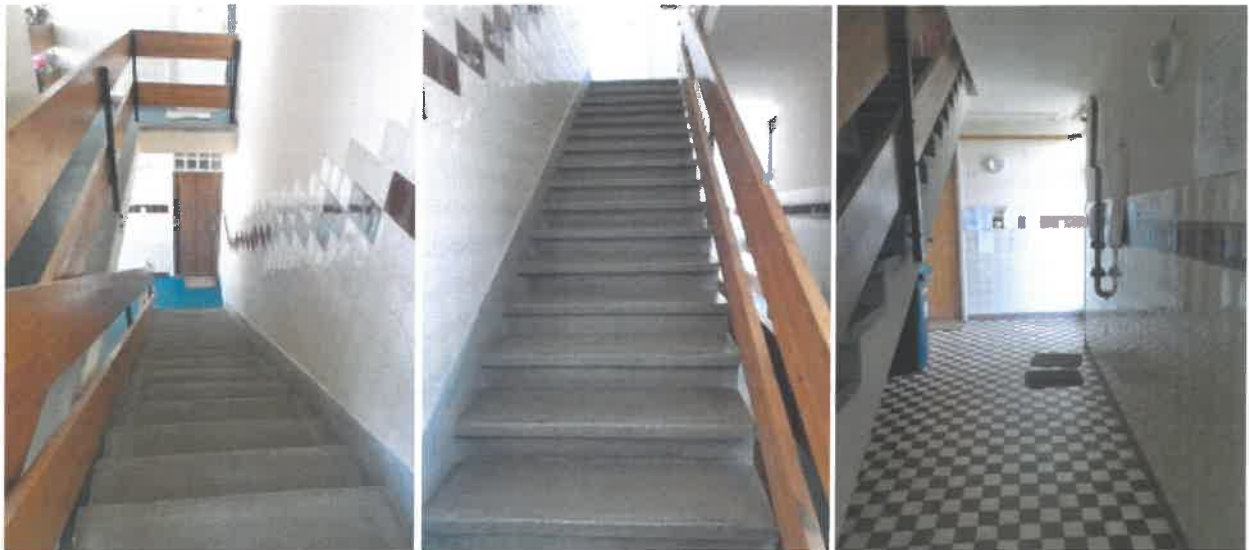
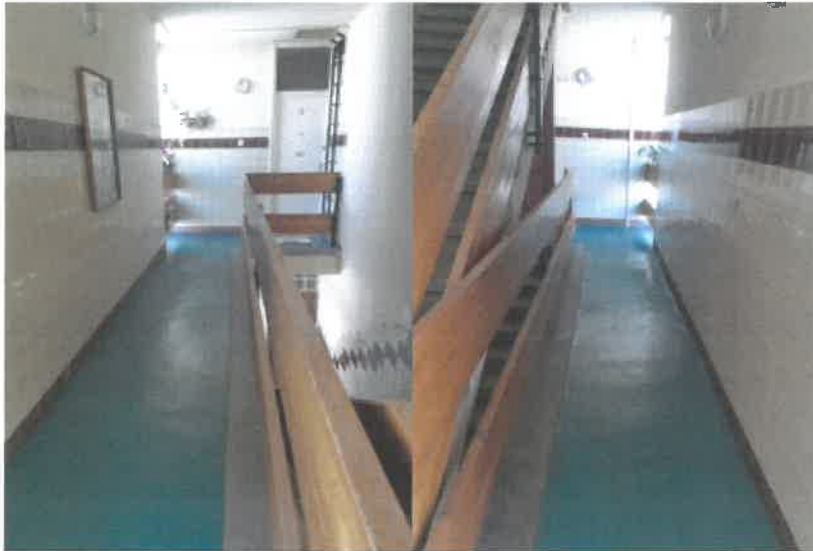
### **Lépcsőházi burkolatok, korlát**

A lépcsőházban lévő burkolatok folytonosak, hiány a felmérés időpontjában nem volt. Az aljzat eredeti, az építéskor elhelyezett meleg burkolat (PVC), valamint a földszinten kerámia hidegburkoló anyagból került kialakításra. A falicsempe nagyrészt még az eredeti, azonban több helyen javítás nyomai láthatóak. A korlátok állapota és rögzítése biztonságosnak mondható.

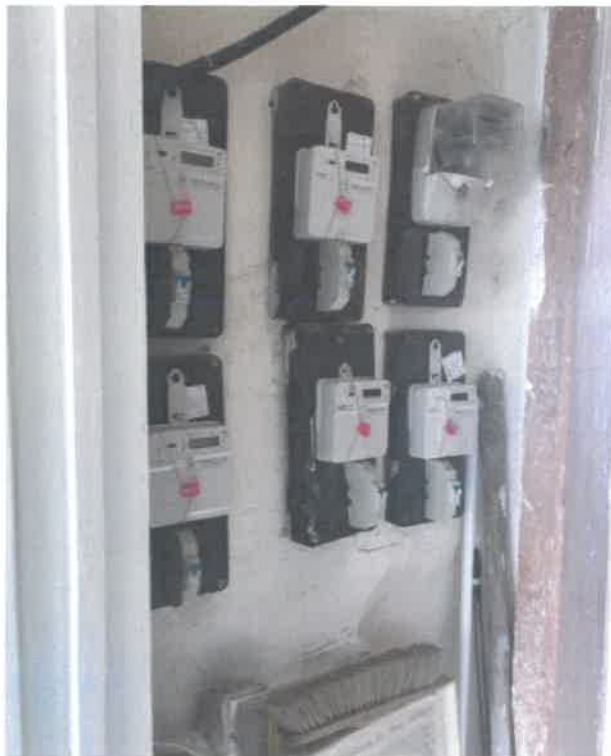
### **Áramellátás**

Az épület áramellátását, a földszinten ELMŰ által elhelyezett kapcsolószekrény biztosítja, a lakások elektromos ellátását a szintenként elhelyezett, önálló villanyóra biztosítja. A villanyóra elhelyezésére létesített szekrényeket, több helyen tárolásra használják, ezek rendeltetésszerű használatára fel kell hívni a lakástulajdonosok figyelmét. Az épület villamos biztonságtechnikai felülvizsgálatai által megállapított hiányosságokat a felmérés nem tartalmazza.
