Összefogás Lakásszövetkezet

## Állagfelmérés 2022.

1165 Budapest, Futórózsa utca 71.

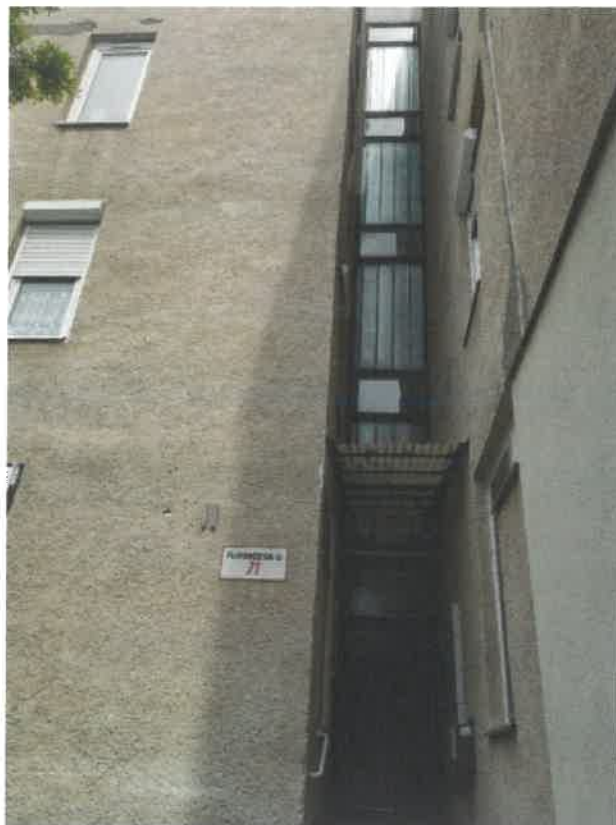
### **Külső vakolat**

Az épület oldalfala vakolt, kőporozott korának megfelelő állapotú. Helyenként a természetes épületmozgás következtében, főleg az öntött beton koszorúk környékén repedések jelentek meg. A korábbi javítások már helyenként meglazultak, vakolathullást idézhetnek elő. Ezek további vizsgálata, karbantartása javasolt.

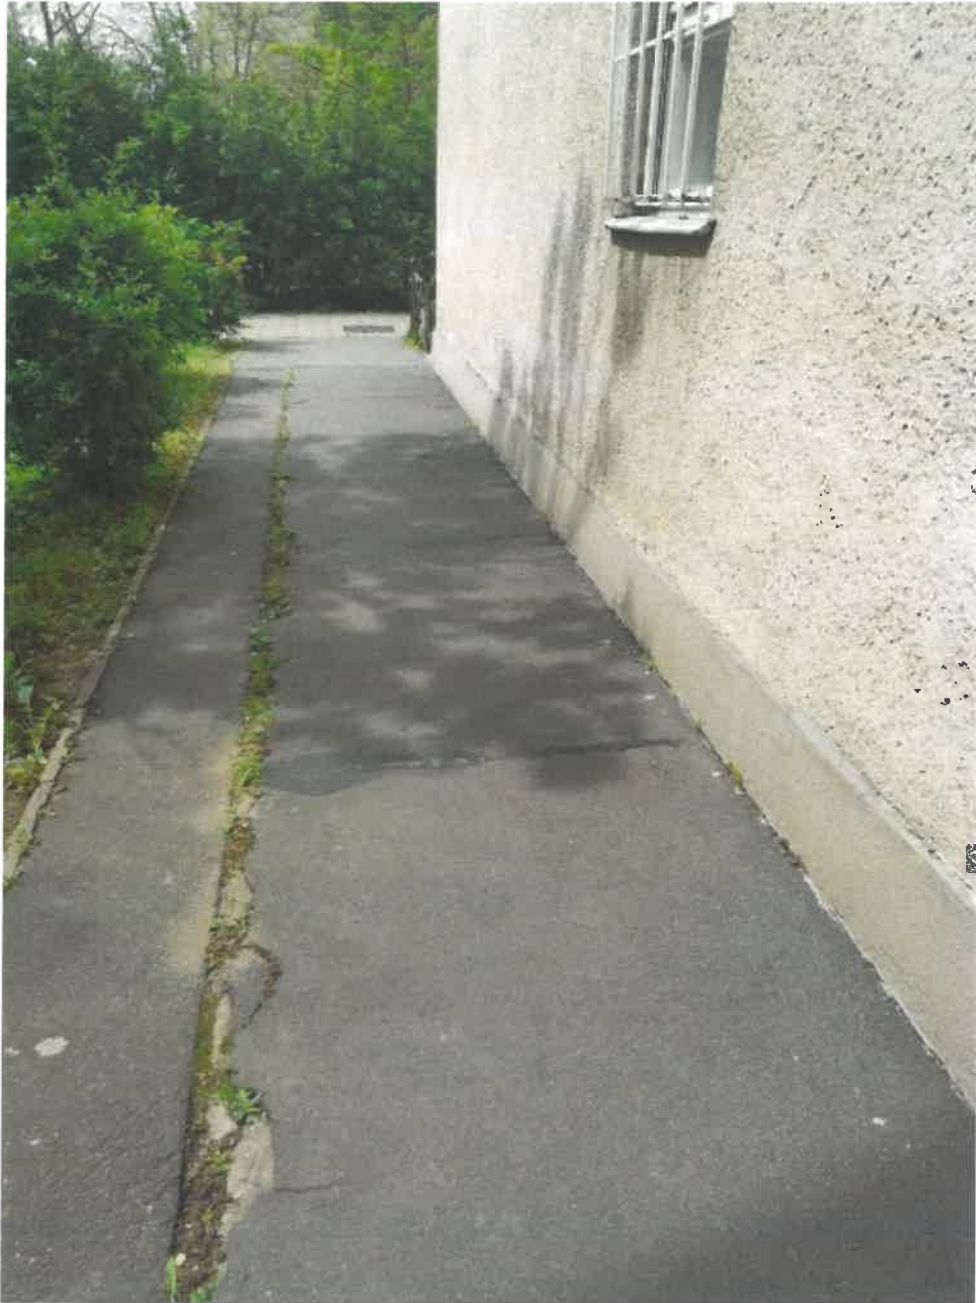
### **Lábazat**

Az épület lábazatának felújítására- hőszigetelésére még nem került sor, felújítása időszerű, ennek elmaradása esetén karbantartása-tisztítása javasolt.

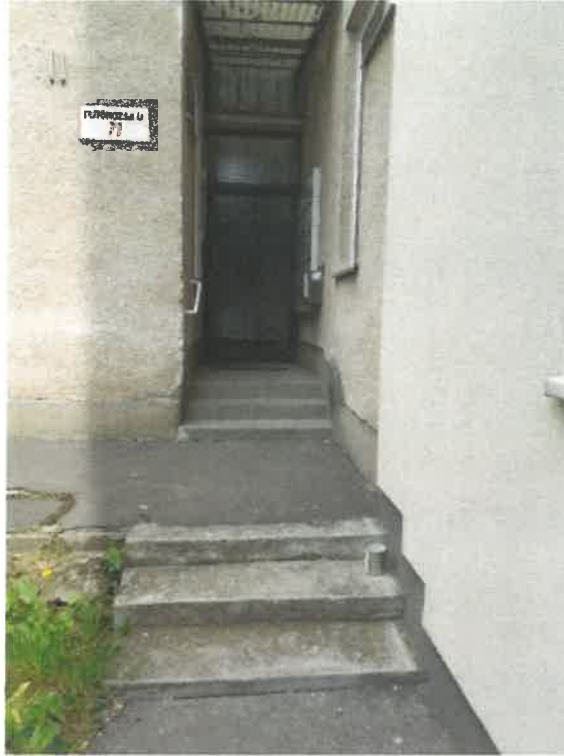
### **Főbejárat lépcső**

A főbejáráthoz vezető aszfalt/beton burkolat épp, a lépcső felújítása ismeretlen időpontban megtörtént, állapota biztonságos közlekedésre alkalmas.

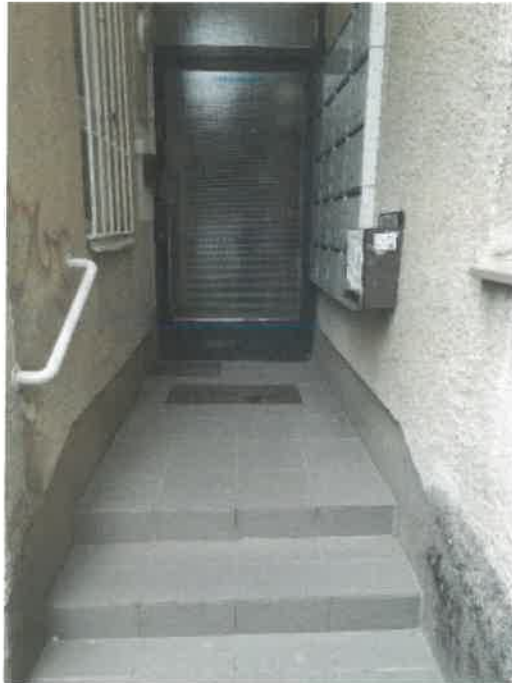
### **Bejárati ajtó**

A belső, lépcsőházba vezető ajtó cseréje az elmúlt években nem történt meg, állapota megfelelő azonban hőszigetelő képessége kérdéses.

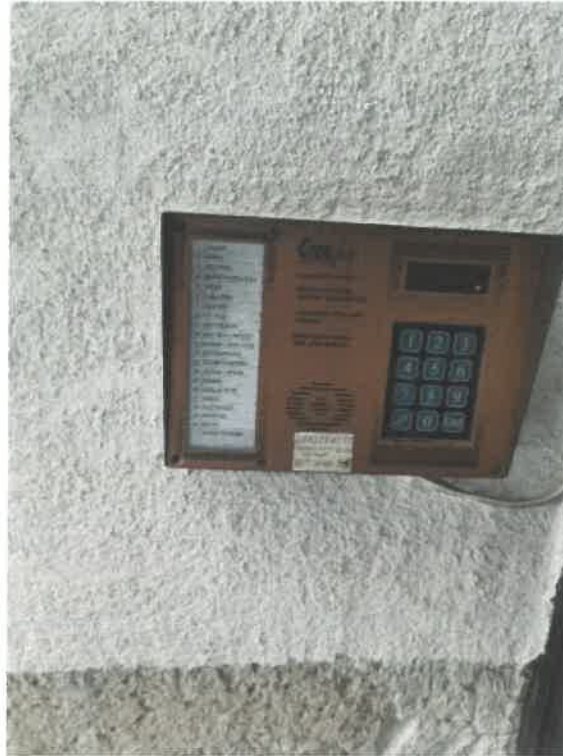
### **Kaputelefon rendszer**

A kapu telefon Codefon típusú, karbantartása rendszeresen megtörténik, állapota megfelelő.

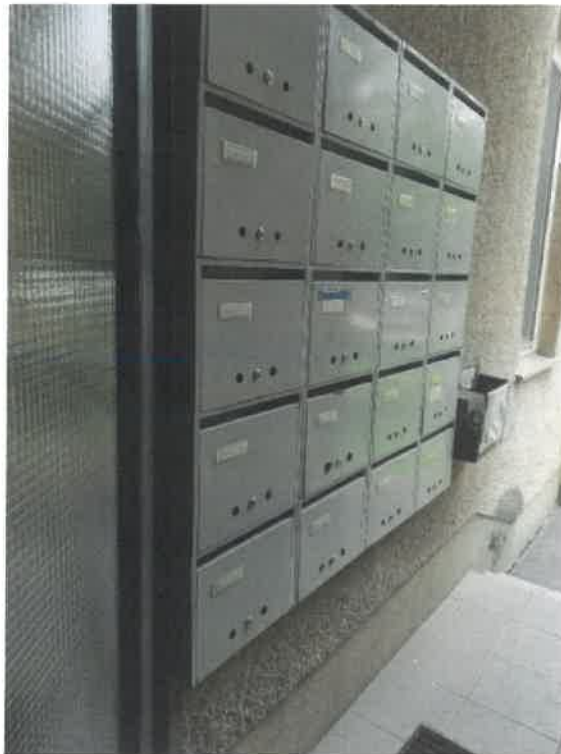
### **Postaládák**

A postaládák cseréje az elmúlt években nem történt meg, állapotuk megfelelő, biztonságosnak mondható.

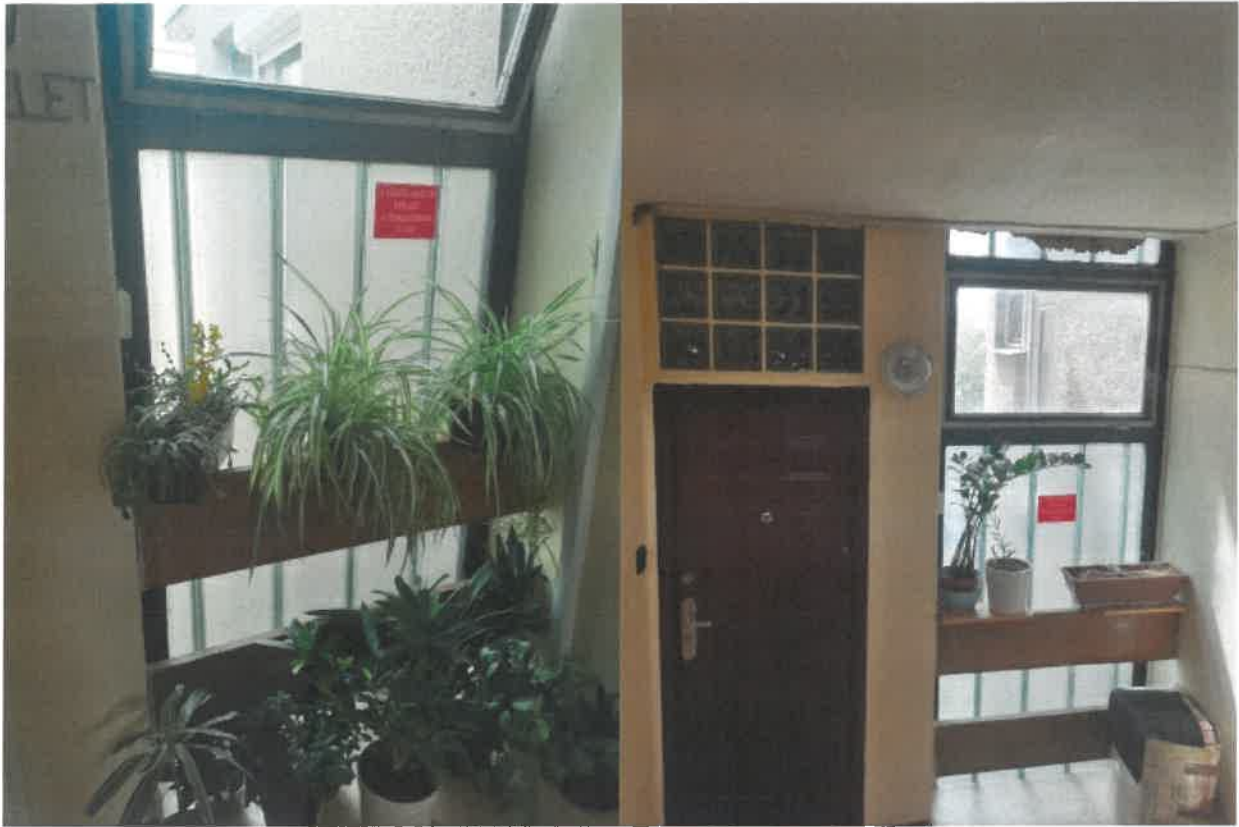
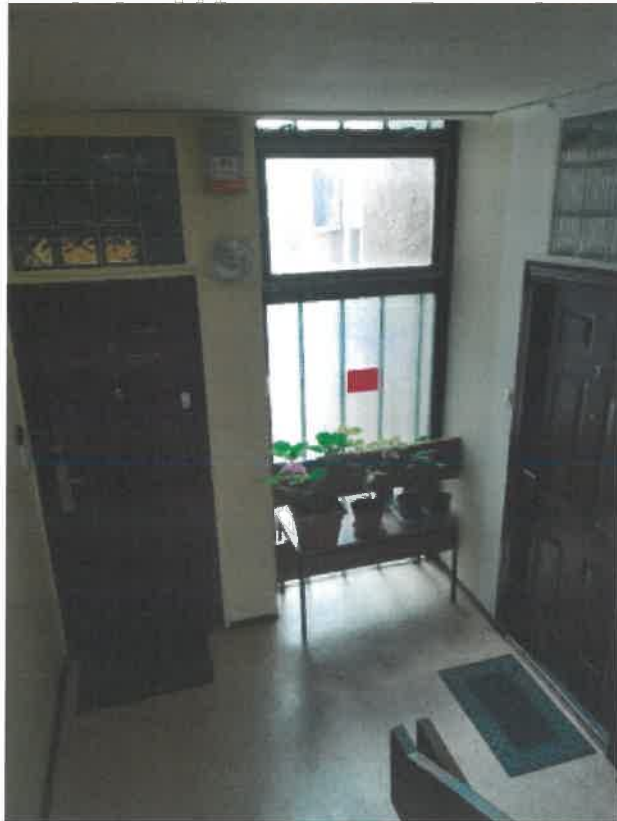
### **Belső nyílászárók, sorolt szerkezetek**

A lépcsőházi sorolt szerkezetek cseréje még nem történt meg, egyidősek az épülettel. Állapotuk megfelelő, azonban néhány helyen befolyhat az esővíz tömitésük, karbantartásuk javasolt.

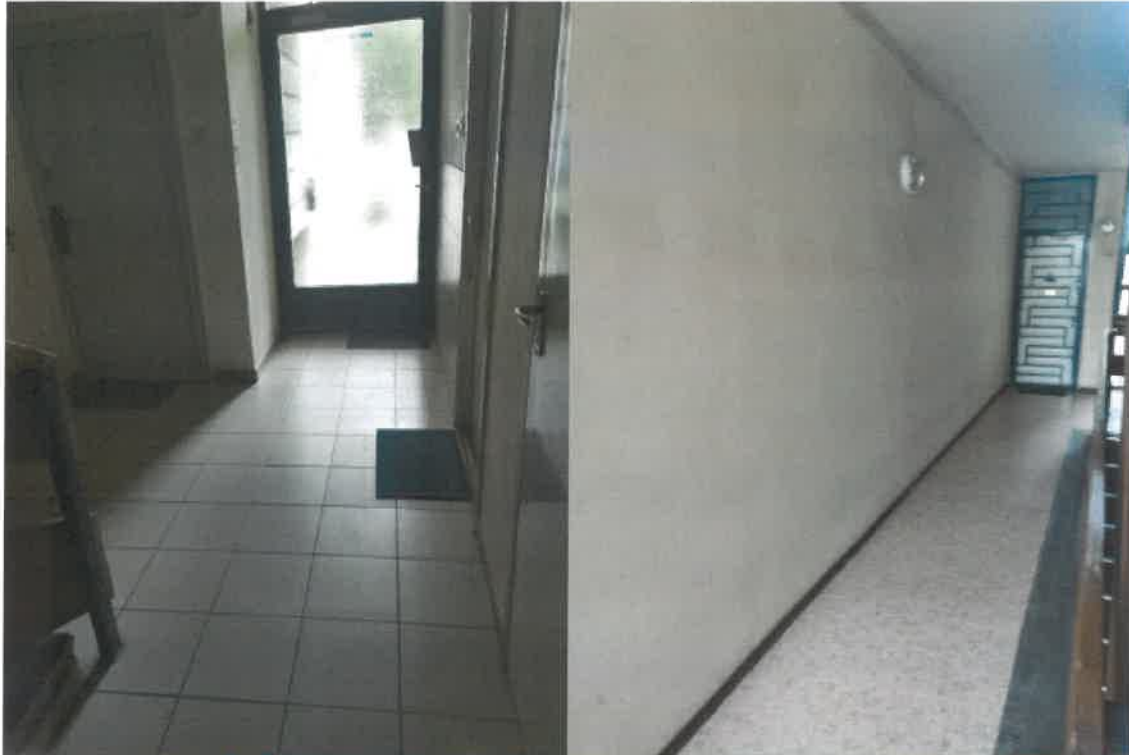
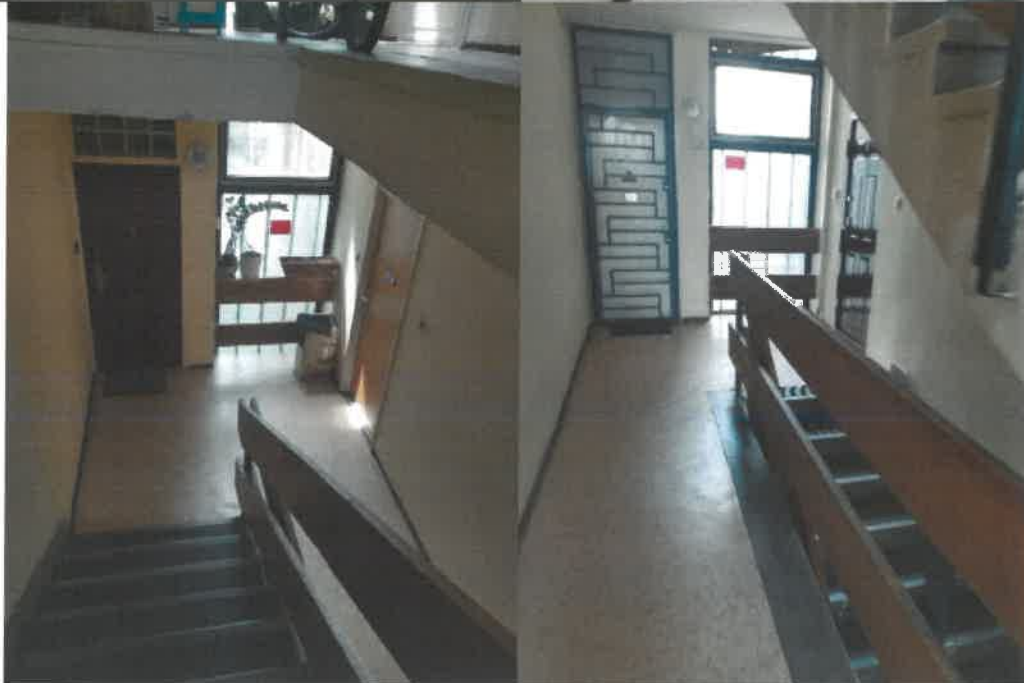
### **Lépcsőházi burkolatok, korlát**

A lépcsőházban lévő burkolatok folytonosak, hiány a felmérés időpontjában nem volt. Az aljzat PVC lemezből és hidegburkolati lapokból került kialakításra. A korlátok állapota és rögzítése biztonságosnak mondható.

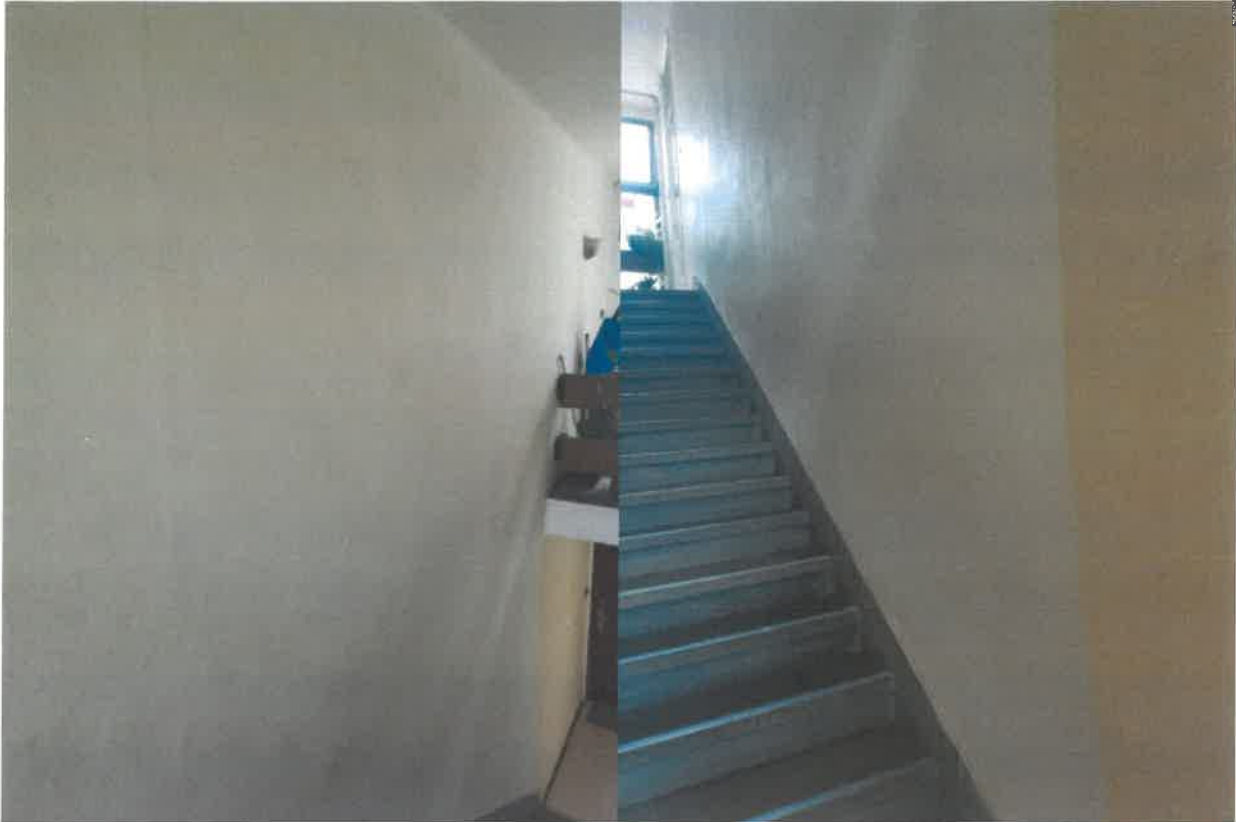
### **Lépcsőházi falak állapota**

A lépcsőházban a falburkolatok festése már időszerű, a természetes épületmozgások következtében a szabadon lévő falfelületen repedések jelentek meg.
