Összefogás Lakásszövetkezet

## Állagfelmérés 2022.

1165 Budapest, Centenárium sétány 4.

Készítette: Schváb Ferenc

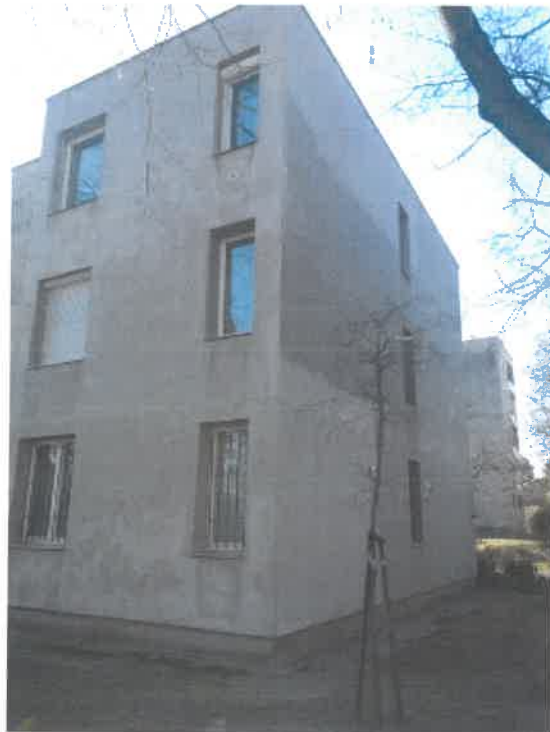
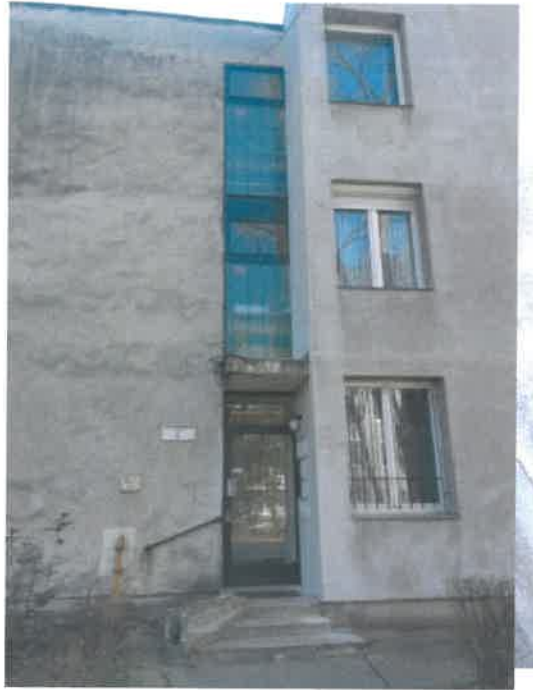
Az épület oldalfala vakolt, kőporozott korának megfelelő állapotú. Helyenként a természetes épületmozgás következtében, főleg az öntött beton koszorúk környékén repedések jelentek meg. A korábbi javítások már helyenként meglazultak, vakolathullást idézhetnek elő. Ezek további vizsgálata, karbantartása javasolt.

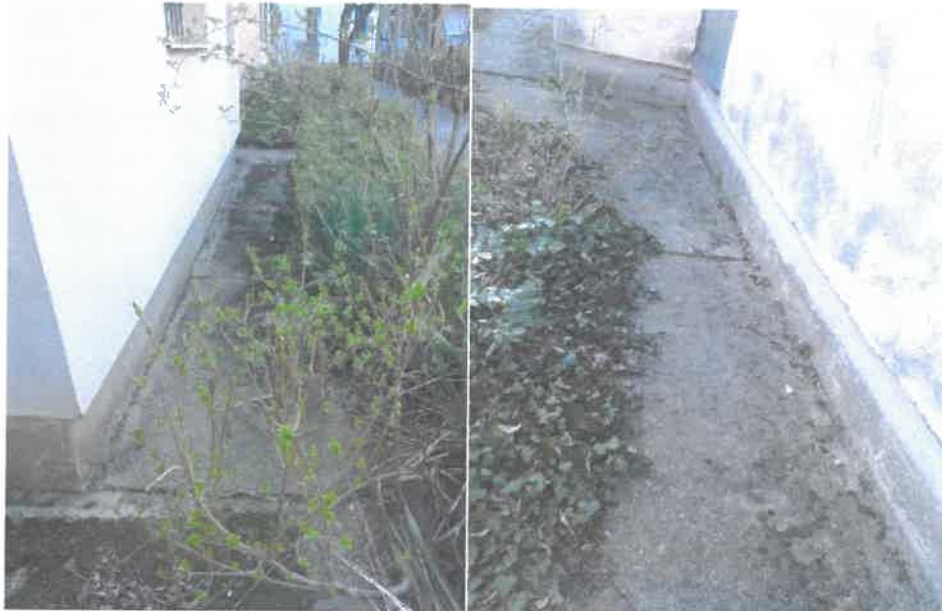
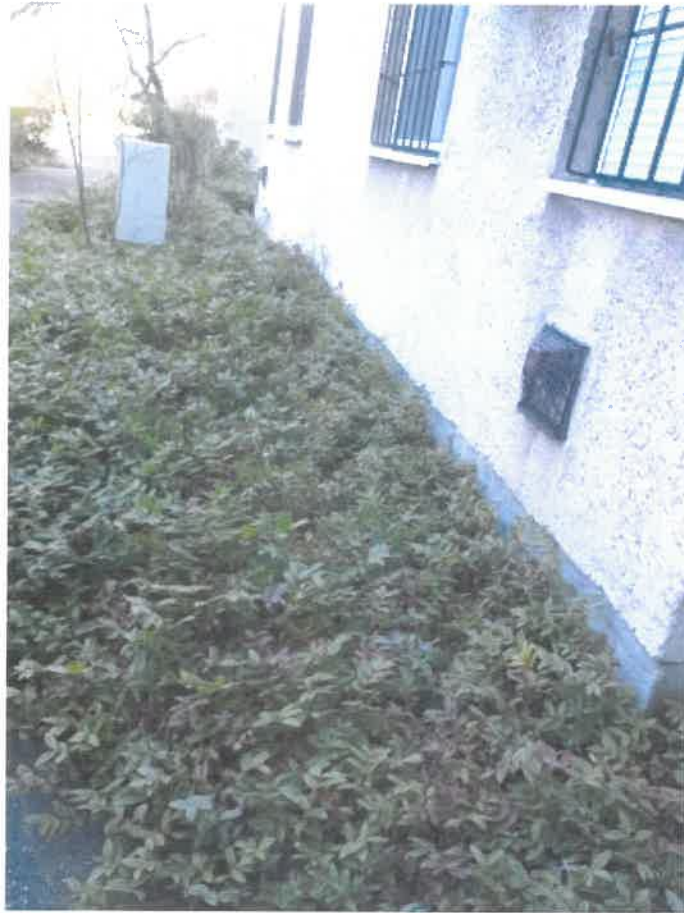
Az épület lábazata repedezett és helyenként elvált a faltól, javítása és a növényzettől való megtisztítása szükséges és időszerű. A szolgálati járda megfelelő állapotú, biztonságos közlekedésre alkalmas, azonban az épület adottságait figyelembe véve gyalogos közlekedés nem történik rajta. A további károk és az épület vizesedésének elkerülése érdekében a növényzet eltávolítása, valamint a hézagok javítása indokolt.

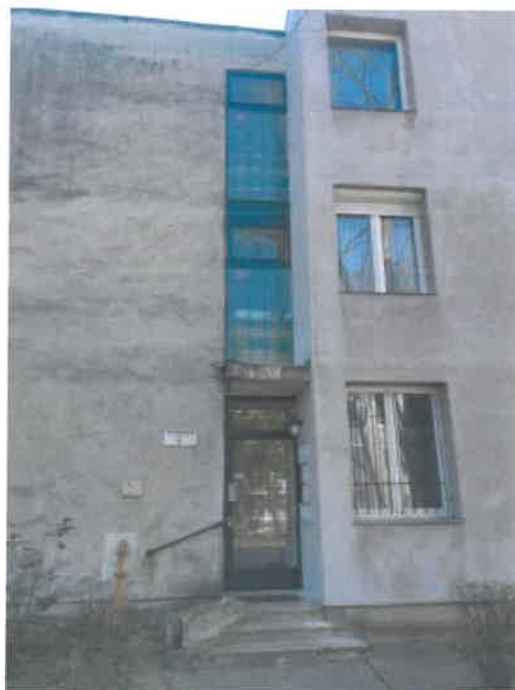
A főbejáráthoz vezető beton burkolat épp, a lépcső biztonságos közlekedésre alkalmas.

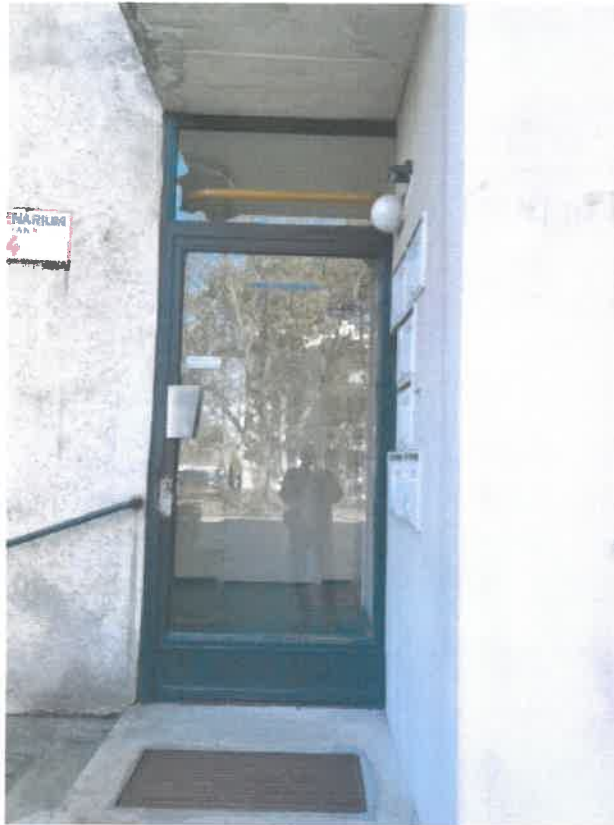
A belső, lépcsőházba vezető ajtó cseréje még nem történt meg, állapota megfelelő, azonban a hőszigetelési képessége kérdéses.

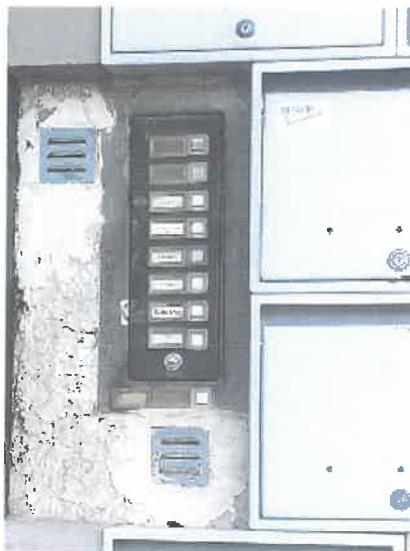
A kapu telefon Tesla típusú, karbantartása rendszeresen megtörténik, állapota megfelelő.

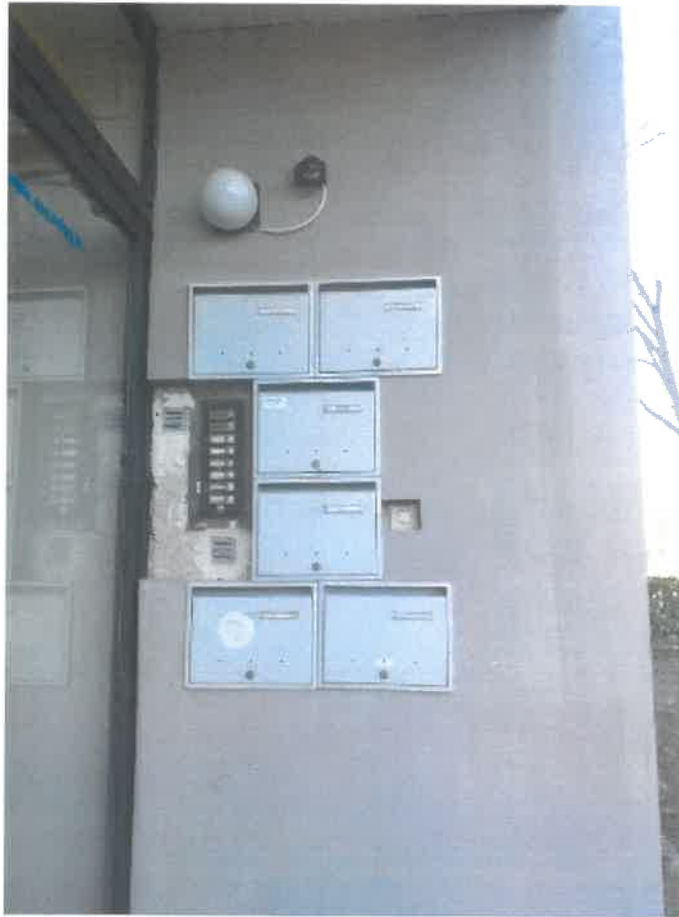
A postaládák cseréje az elmúlt években megtörtént, állapotuk megfelelő, biztonságosnak mondható.

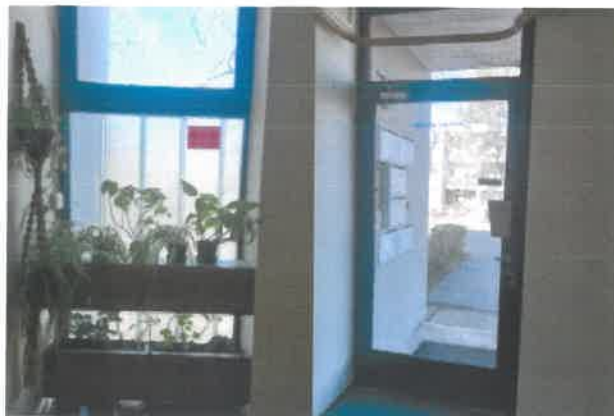
A lépcsőházi sorolt szerkezetek cseréje még nem történt meg, állapotuk megfelelő, azonban néhány helyen befolyhat az esővíz tömítésük, karbantartásuk javasolt.

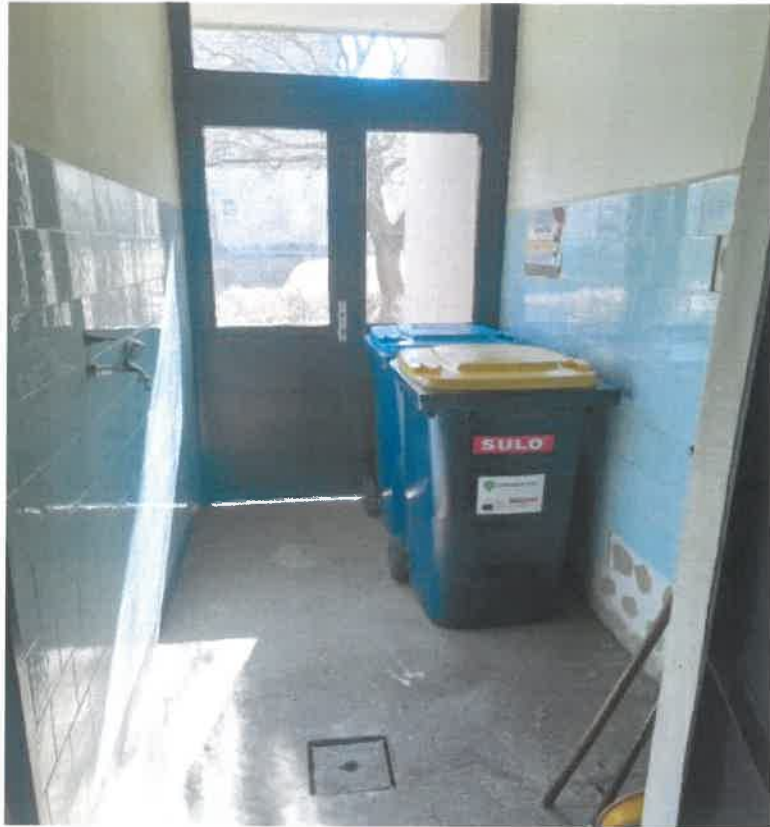
A lépcsőházban külön kukatároló helyiség nem került kialakításra, a hátsó kijárat folyosó részét használják erre a célra állapota megfelelő, funkciójuk ellátására alkalmas.

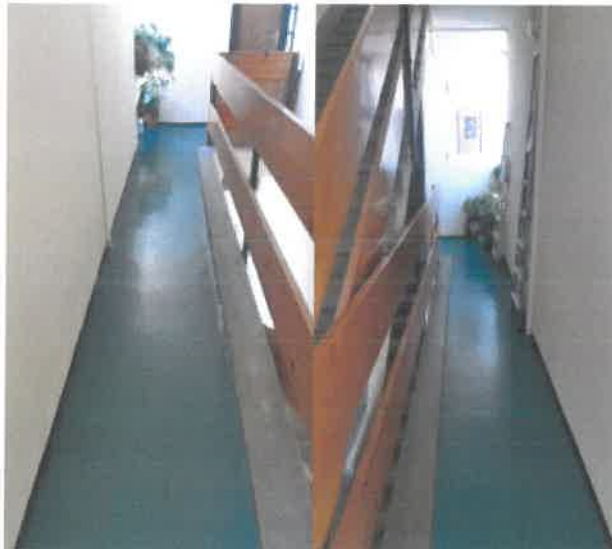
A lépcsőházban lévő burkolatok folytonosak, hiány a felmérés időpontjában nem volt. Az aljzat eredeti, az építéskor lerakott meleg burkolat „PVC” került kialakításra. A falicsempe nagyrészt még az eredeti, azonban több helyen javítás nyomai láthatóak. A korlátok állapota és rögzítése biztonságosnak mondható.

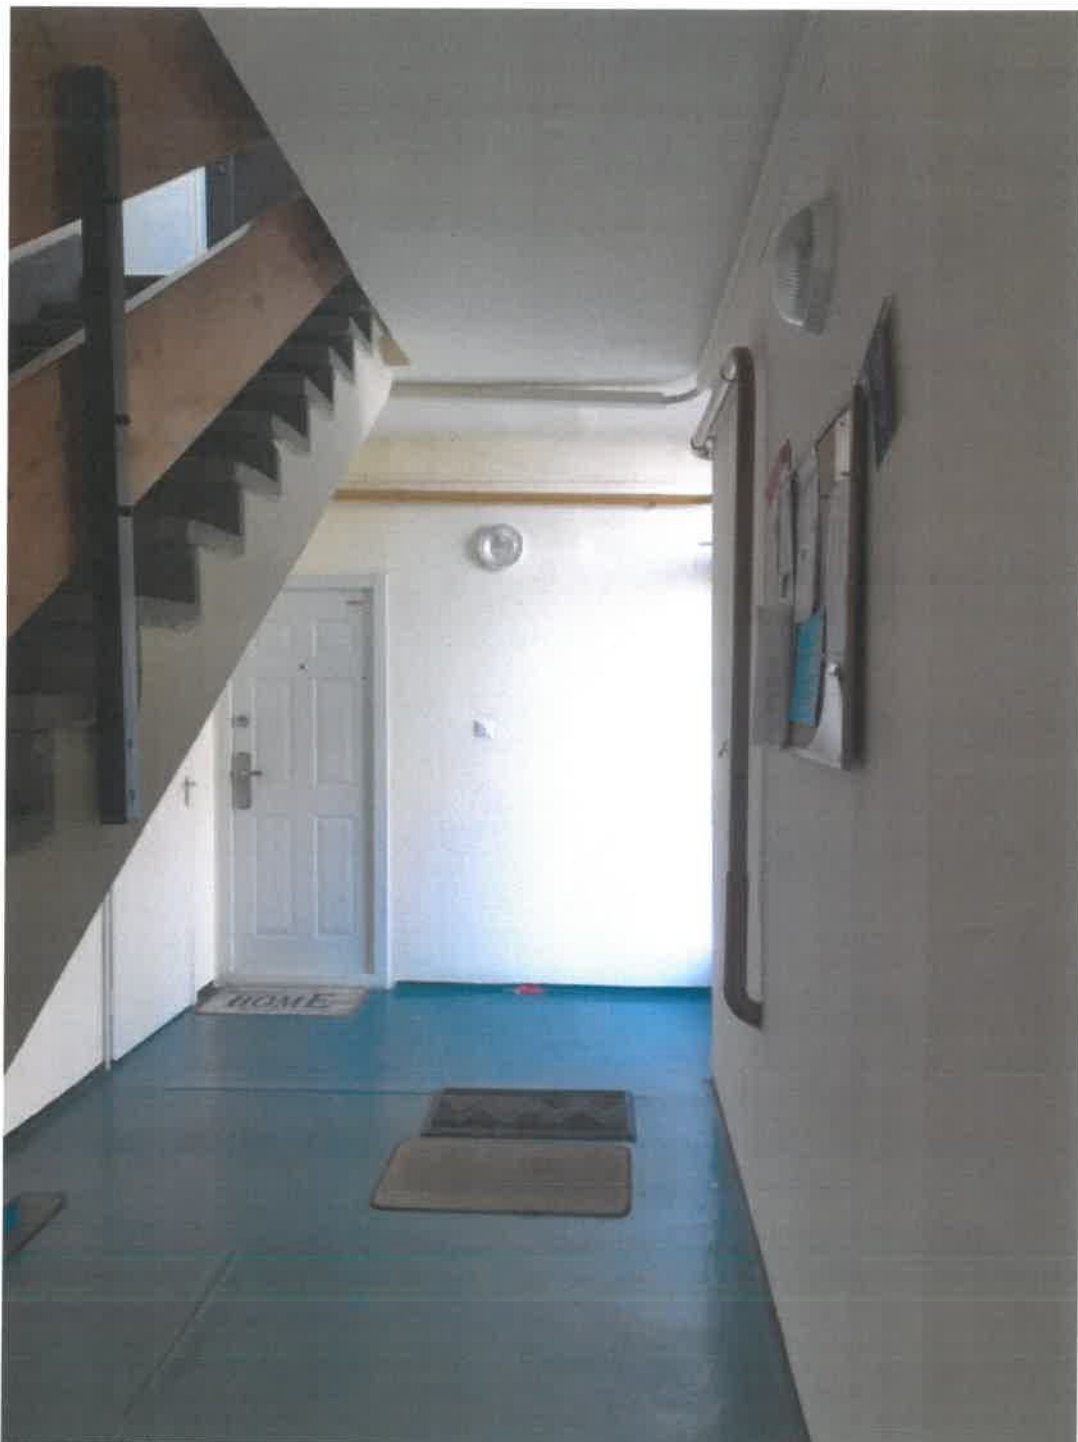
A lépcsőházban a szabadon lévő falfelületek festése-mázolása 2016.-ban megtörtént, állapota megfelelő.

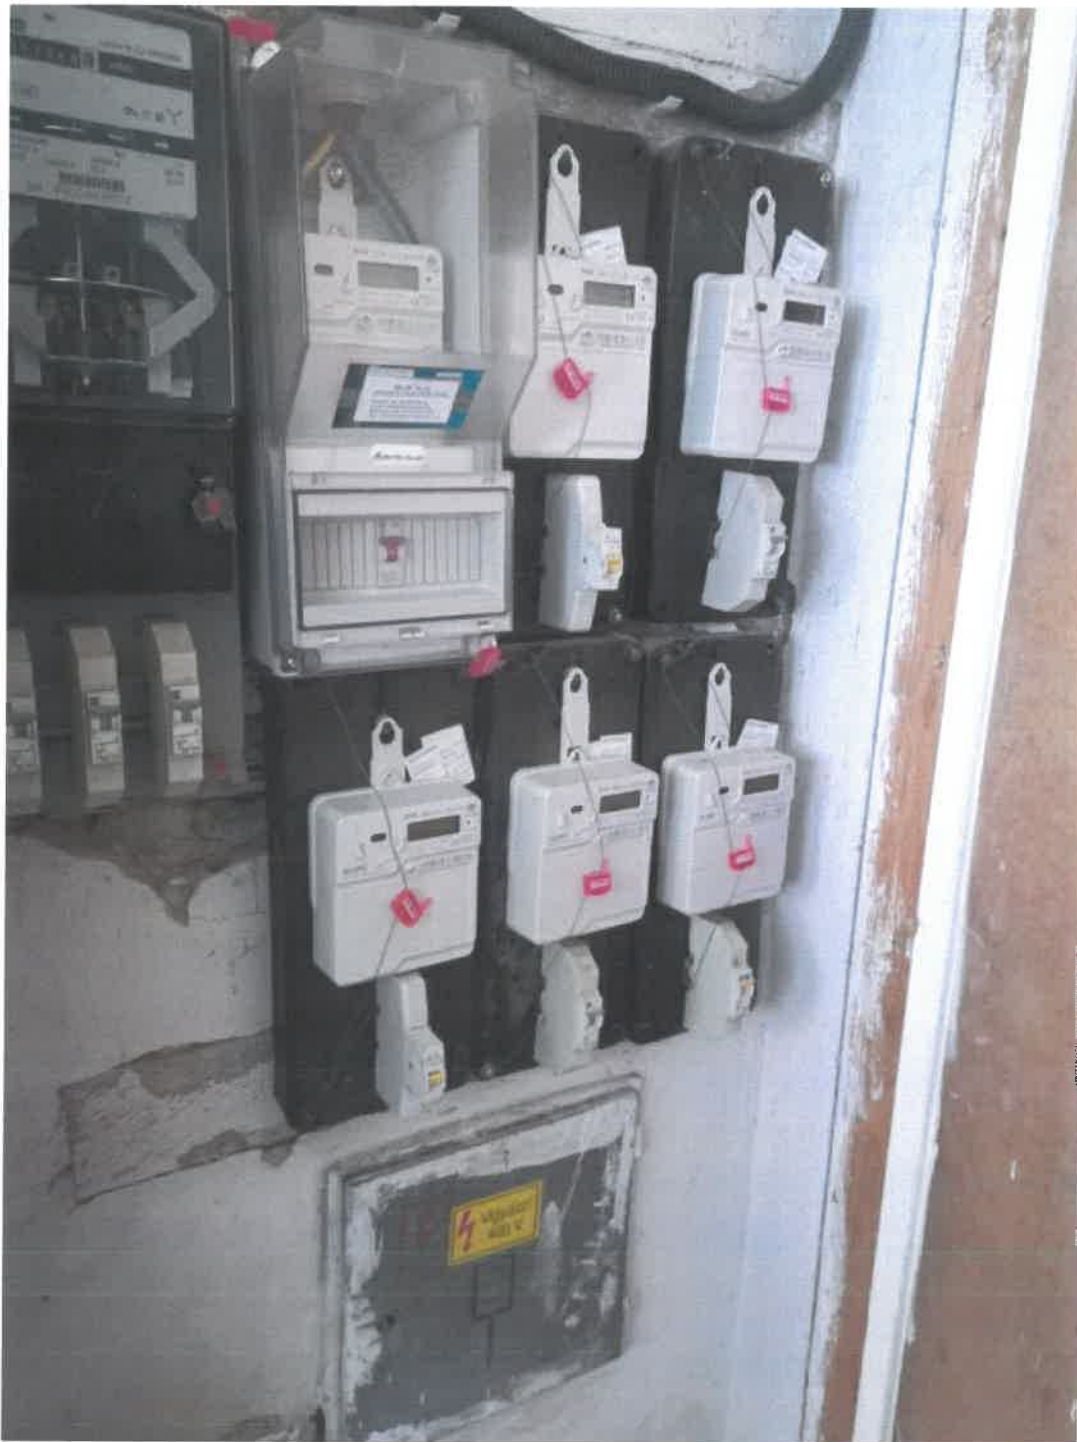
Az épület áramellátását, a földszinten ELMŰ által elhelyezett kapcsolószekrény biztosítja, a lakások elektromos ellátását a szintenként elhelyezett, önálló villanyóra biztosítja. Az épület villamos biztonságtechnikai felülvizsgálatai által megállapított hiányosságokat a felmérés nem tartalmazza.
