Összefogás Lakásszövetkezet

1165 Budapest, Hilda utca 1.

Állagfelmérés 2022.

1165 Budapest, Centenáriumi sétány 6.

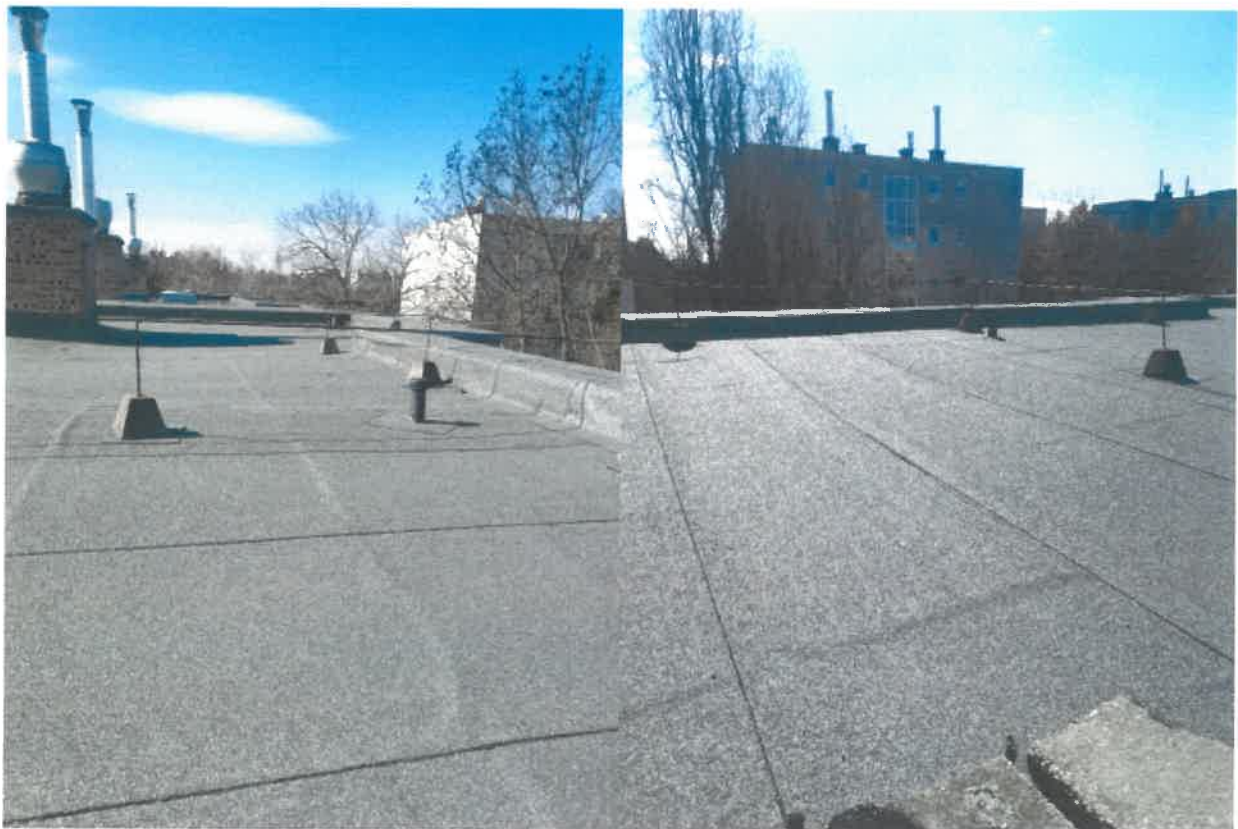
Tetőszerkezet

A tető hő és vízszigetelése palaszórt bitumenes lemez ismeretlen időpontban készült, megfelelő, jó műszaki állapotban van. Felújítása egyelőre nem időszerű.

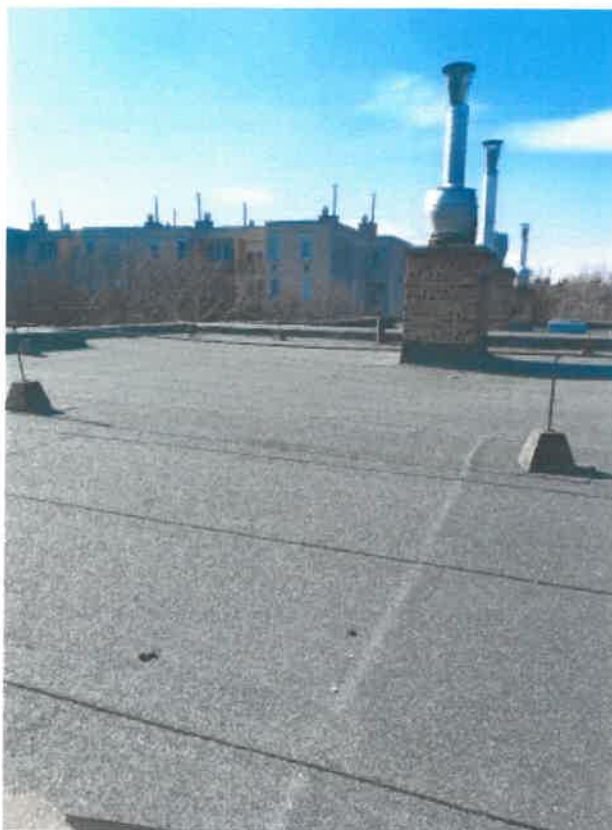
Felépítmények

A tetőn 2 db szellőző és 2 db füstgáz elvezető kémény került elhelyezésre, a fugák javítása oldaluk vakolása időszerű, állapotuk azonban jónak mondható.

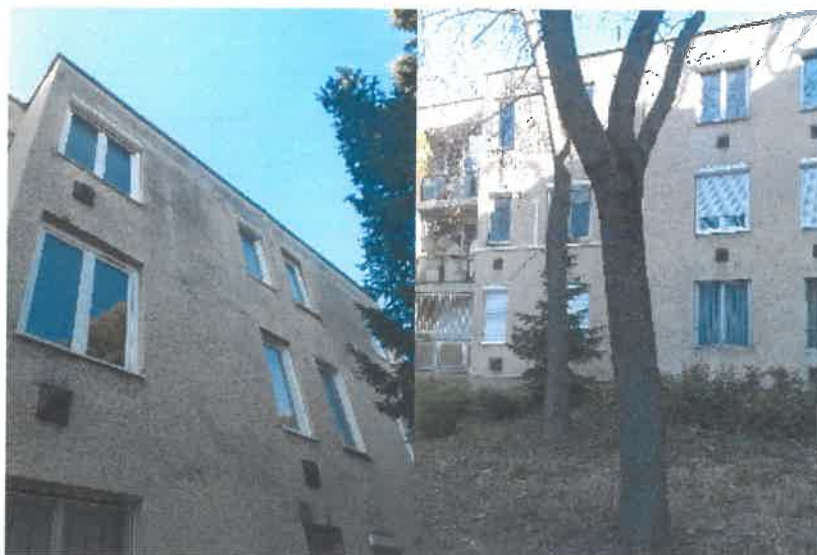
Külső vakolat

Az épület oldalfala vakolt, kőporozott korának megfelelő állapotú. Helyenként a természetes épületmozgás következtében, főleg az öntött beton koszorúk környékén repedések jelentek meg. A korábbi javítások már helyenként meglazultak, vakolathullást idézhetnek elő. Ezek további vizsgálata, karbantartása javasolt.

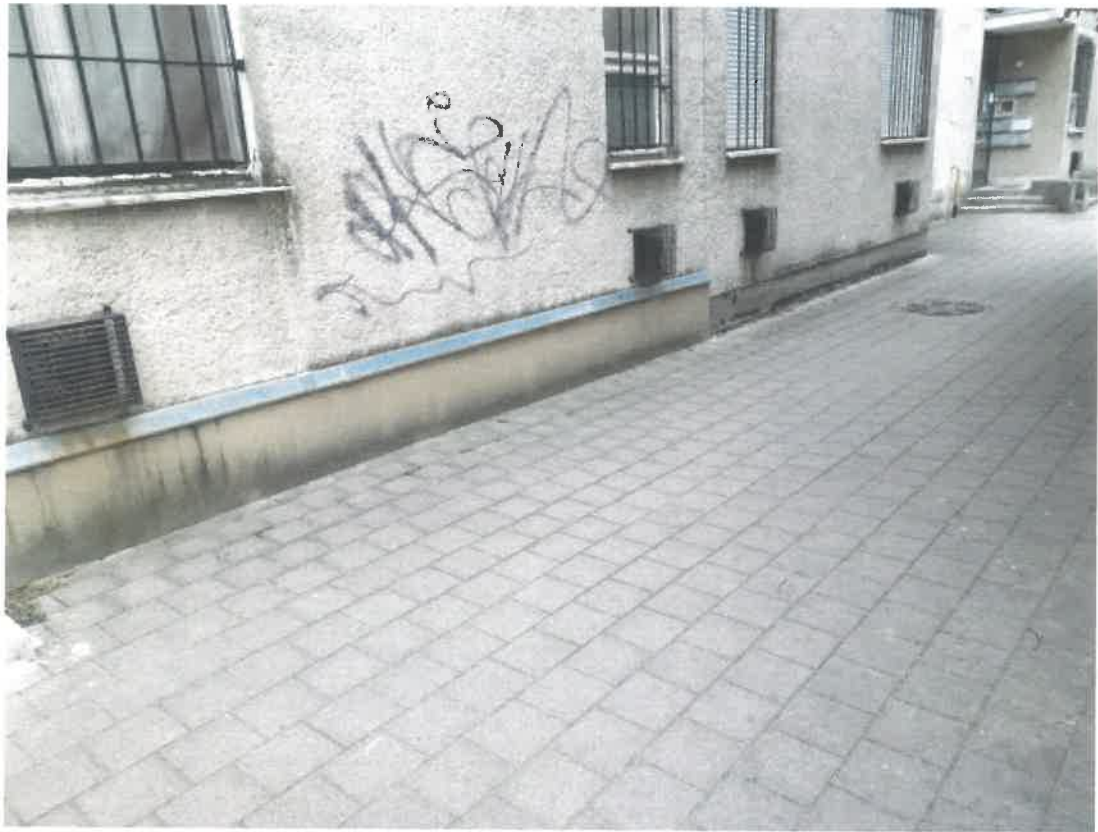
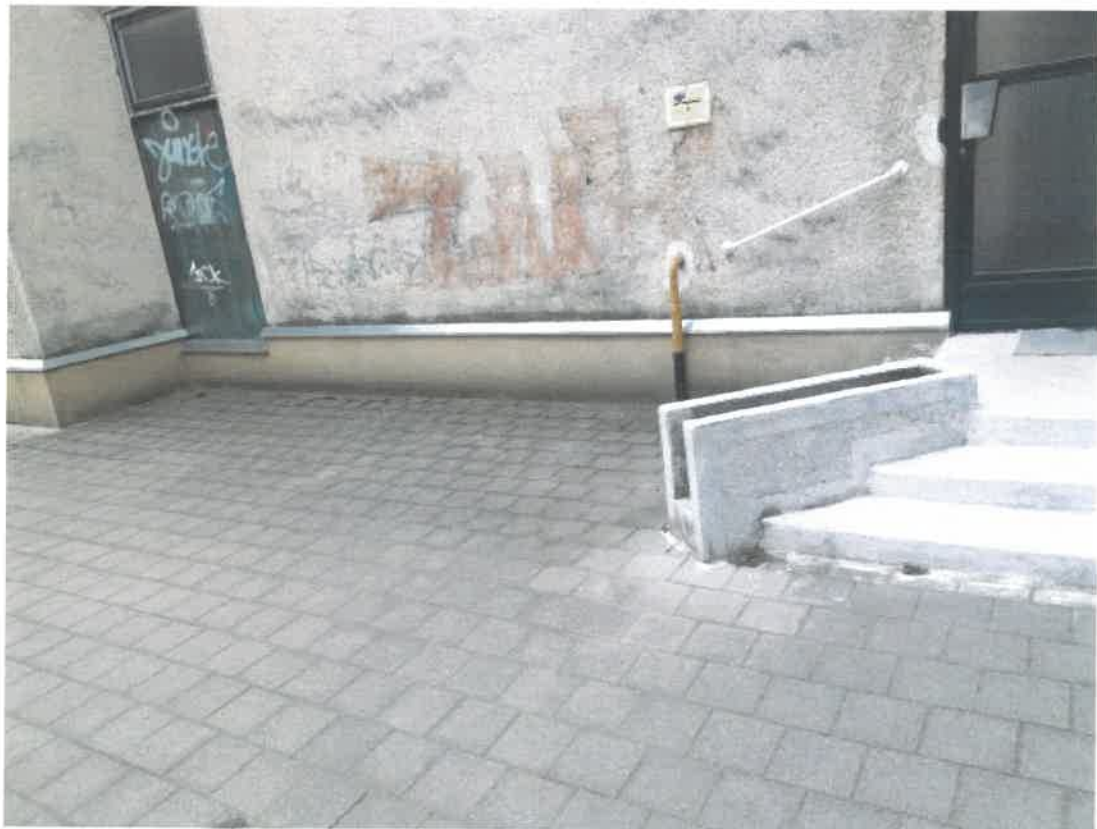
Lábazat

Az épület lábazatának felújítása 2012-ben elkészült, felújítása egyelőre nem időszerű.

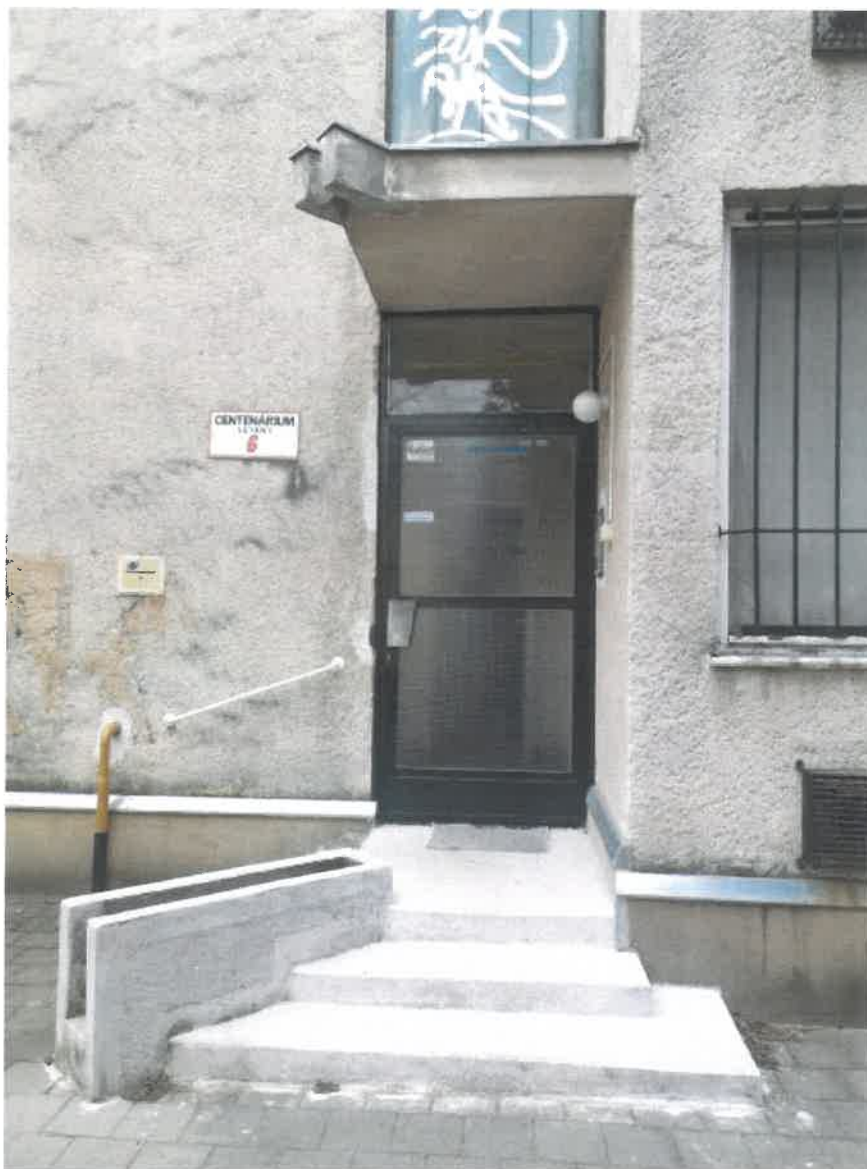
Főbejárat lépcső

A főbejáráthoz vezető „viacolor” burkolat épp, a lépcső felújítása 2020.-ban megtörtént, állapota biztonságos közlekedésre alkalmas.

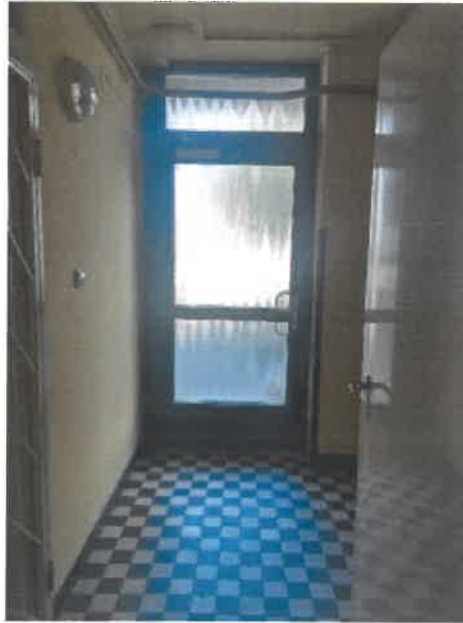
Bejárati ajtó

A belső, lépcsőházba vezető ajtó cseréje az elmúlt években nem történt meg, állapota megfelelő, azonban a kor hőszigetelési elvárásainak már nem felel meg.

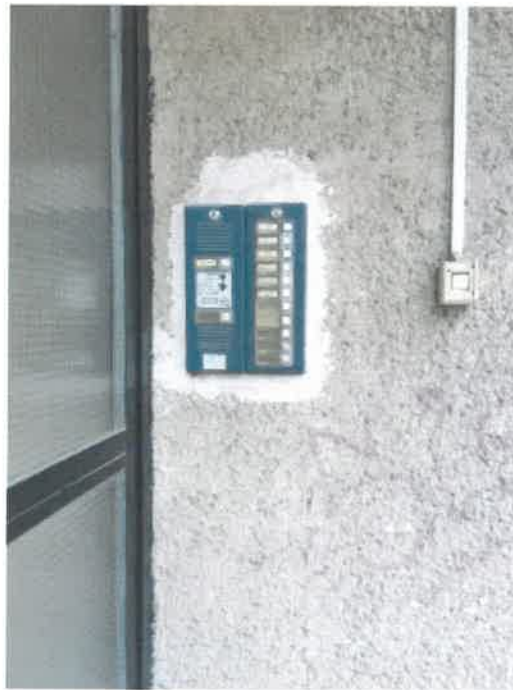
Kaputelefon rendszer

A kapu telefon Tesla típusú, karbantartása rendszeresen megtörténik, állapota megfelelő.

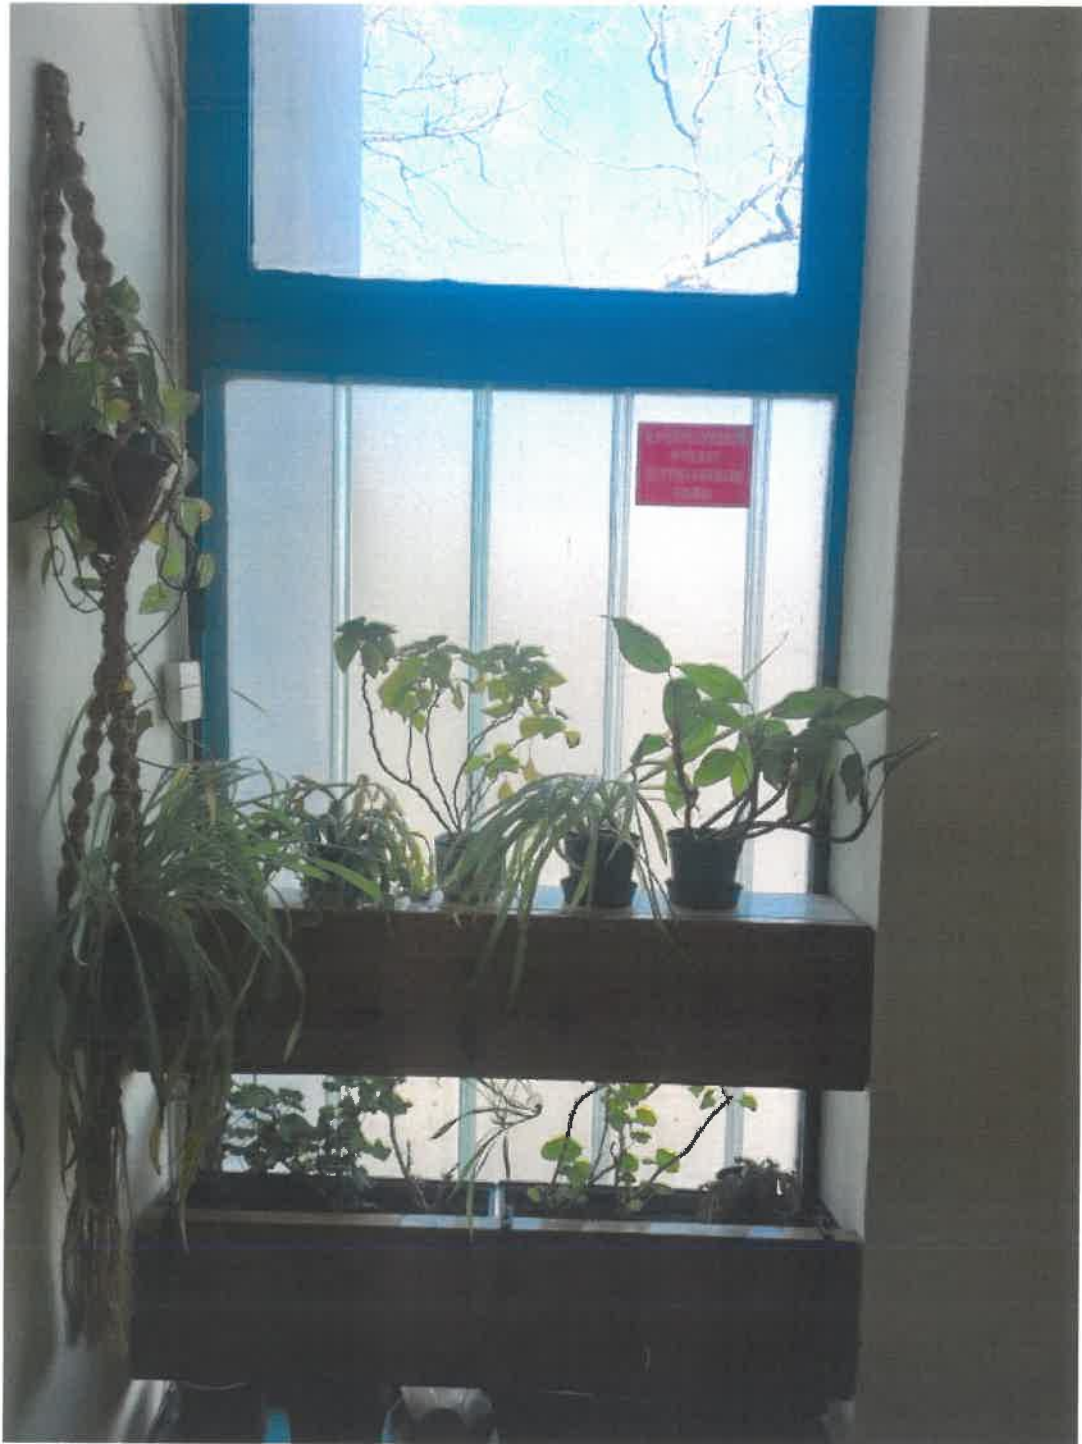
Belső nyílászárók, sorolt szerkezetek

A lépcsőházi sorolt szerkezetek cseréje még nem történt meg, egyidősek az épülettel. Állapotuk megfelelő, azonban néhány helyen befolyhat az esővíz tömítésük, karbantartásuk javasolt.

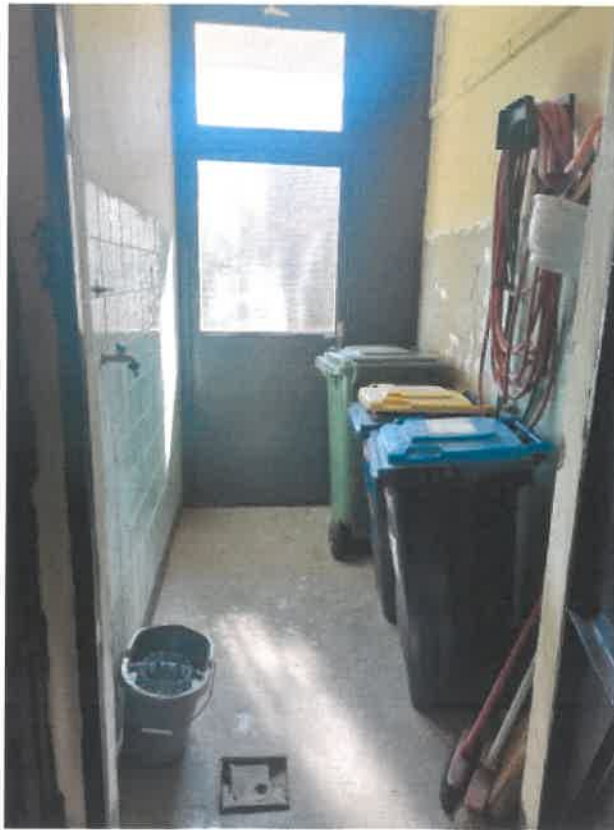
Közös tárolók, kukatárolók

A lépcsőházban külön kukatároló helyiség nem került kialakításra, az edények a hátsó kijárat folyosói részán kerültek elhelyezésre. Állapotuk a koruknak megfelelő, funkciójuk ellátására alkalmasak.

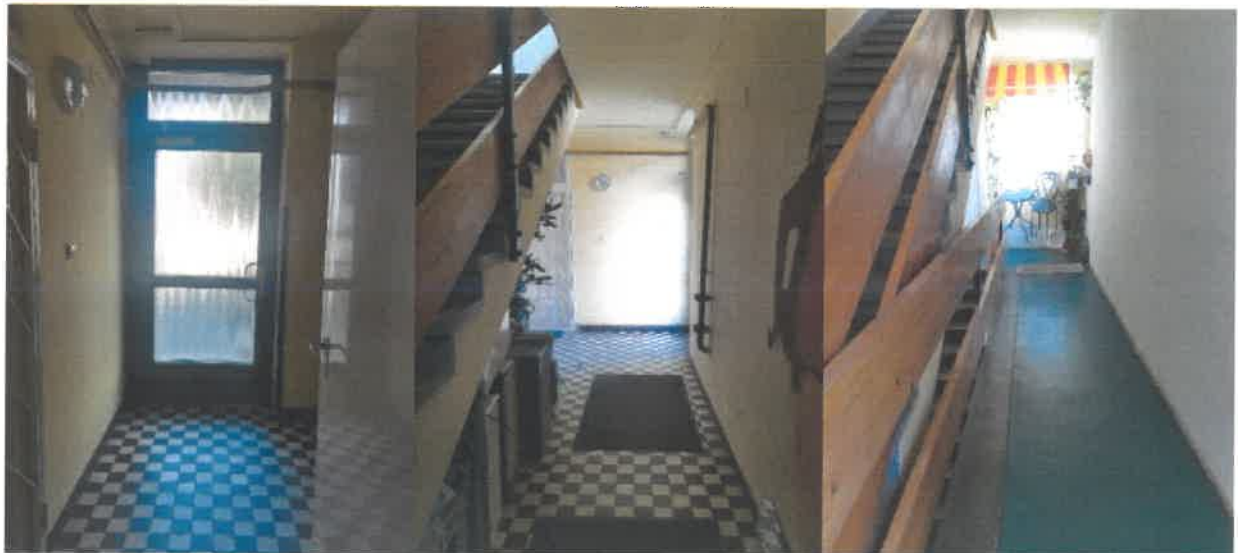
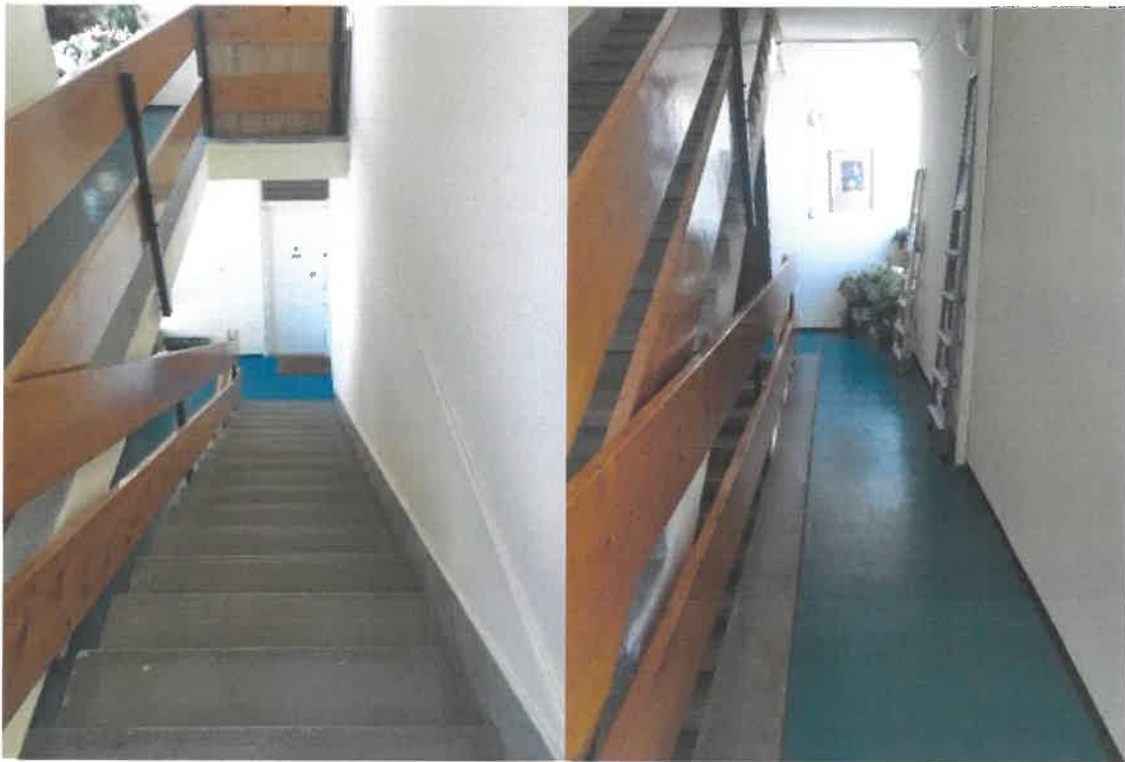
Lépcsőházi burkolatok, korlát

A lépcsőházban lévő burkolatok folytonosak, hiány a felmérés időpontjában nem volt. Az aljzat eredeti, az építéskor lerakott „metlaki” lapokból, és PVC lemezből került kialakításra. A korlátok állapota és rögzítése biztonságosnak mondható.

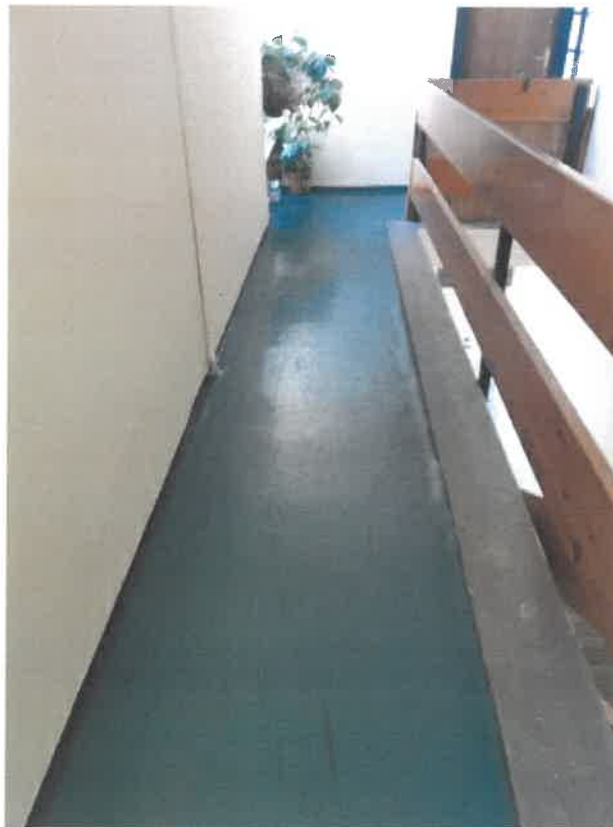
Lépcsőházi falak állapota

A lépcsőházban a falburkolatok festése megfelelő, tisztának, homogének mondható.

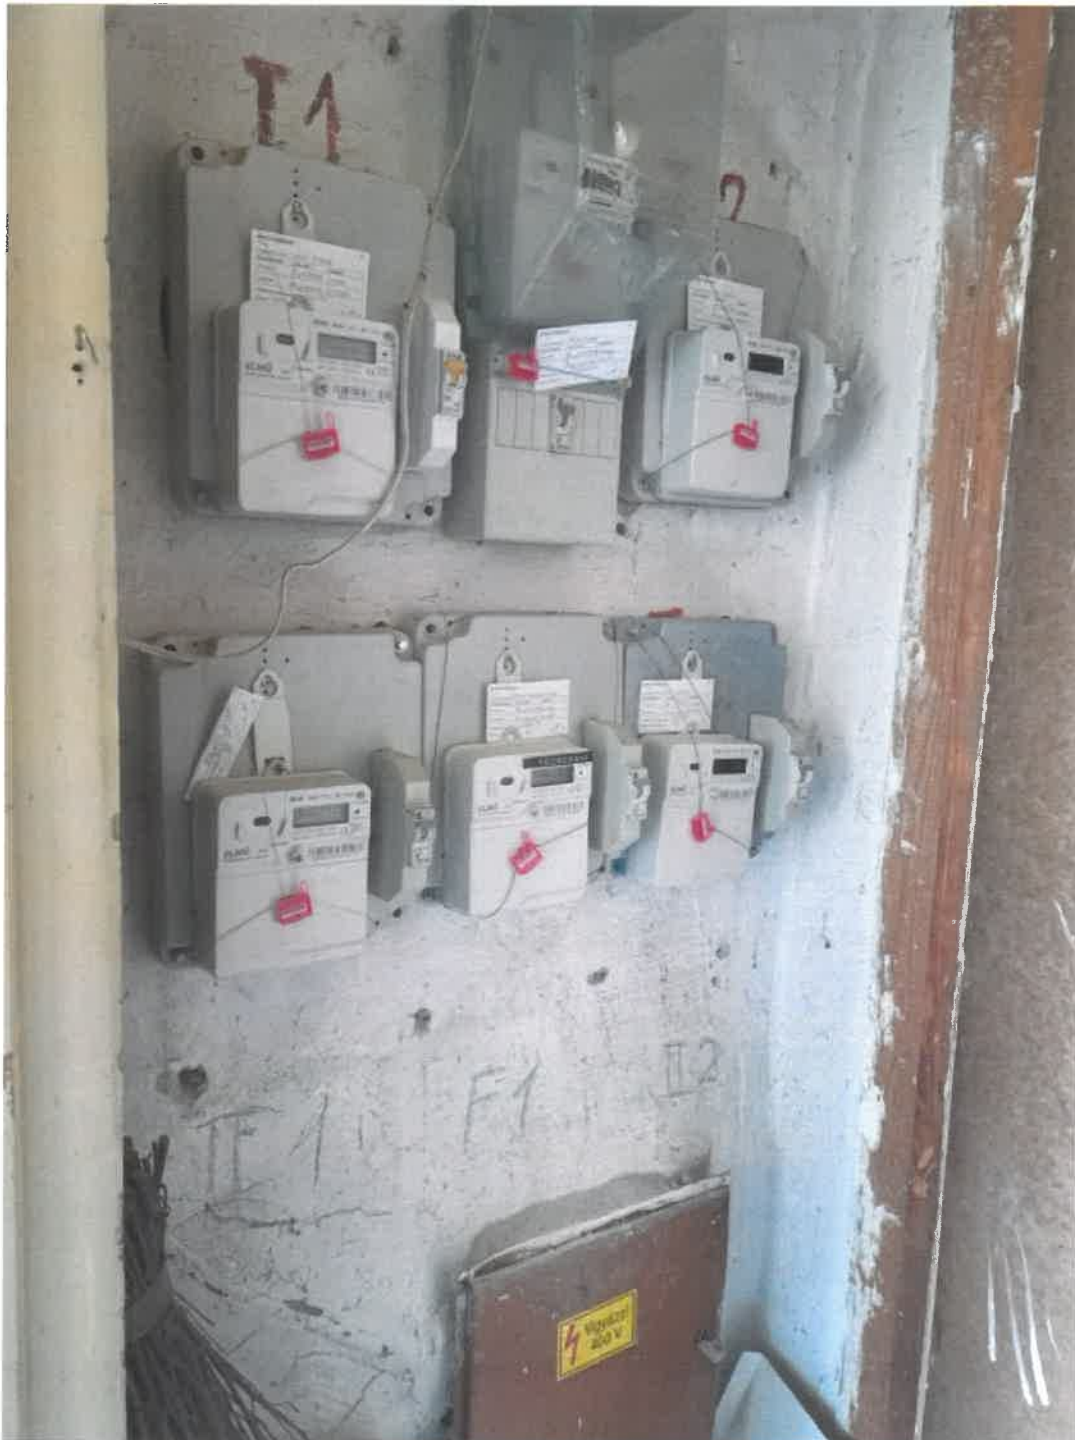
Áramellátás

Az épület áramellátását, a földszinten ELMŰ által elhelyezett kapcsolószekrény biztosítja, a lakások elektromos ellátását a szintenként elhelyezett, önálló villanyóra biztosítja. A villanyóra elhelyezésére létesített szekrényeket, több helyen tárolásra használják, ezek rendeltetésszerű használatára fel kell hívni a lakástulajdonosok figyelmét. Az épület villamos biztonságtechnikai felülvizsgálatai által megállapított hiányosságokat a felmérés nem tartalmazza.
