Összefogás Lakásszövetkezet

Állagfelmérés 2022.

1165 Budapest, Csipkés köz 1.

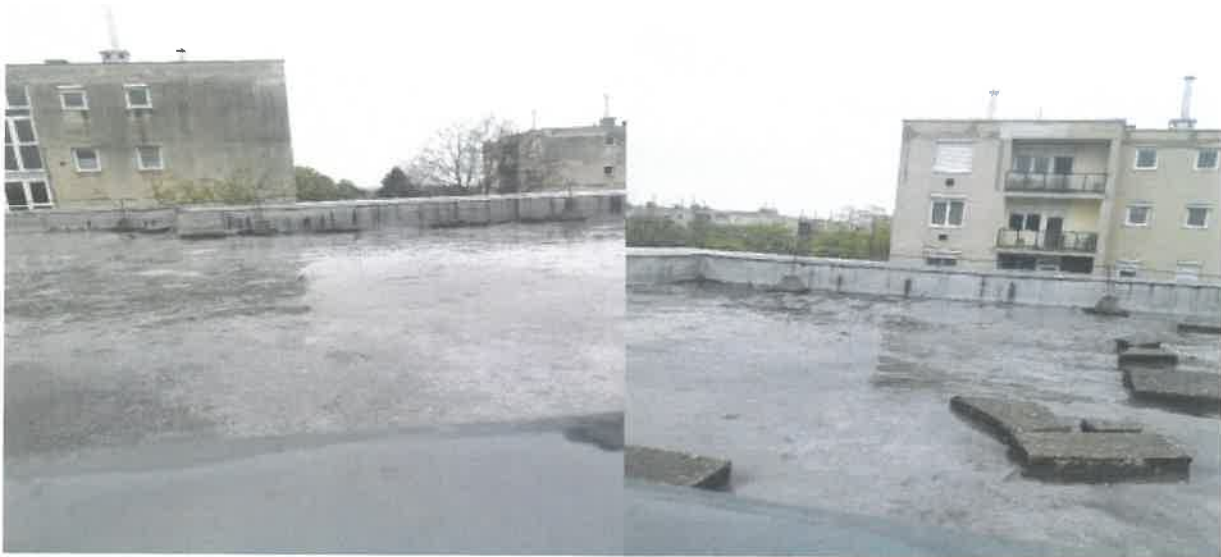
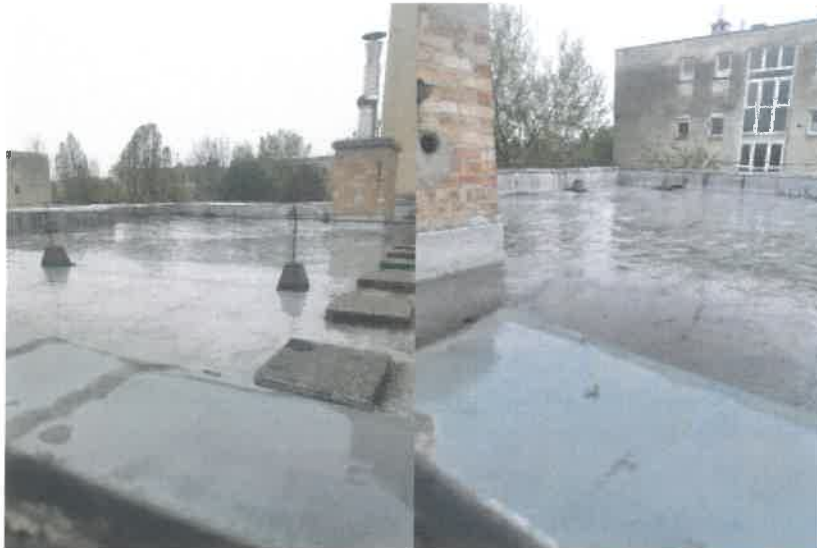
Tetőszerkezet

A tető hő és vízszigetelése palaszórt bitumenes lemez ismeretlen időpontban készült, az elmúlt években felújítására nem került sor. Az elmúlt évek időjárási hatásai már látszanak a felületén, javasolt a vízszigetelés megújítása.

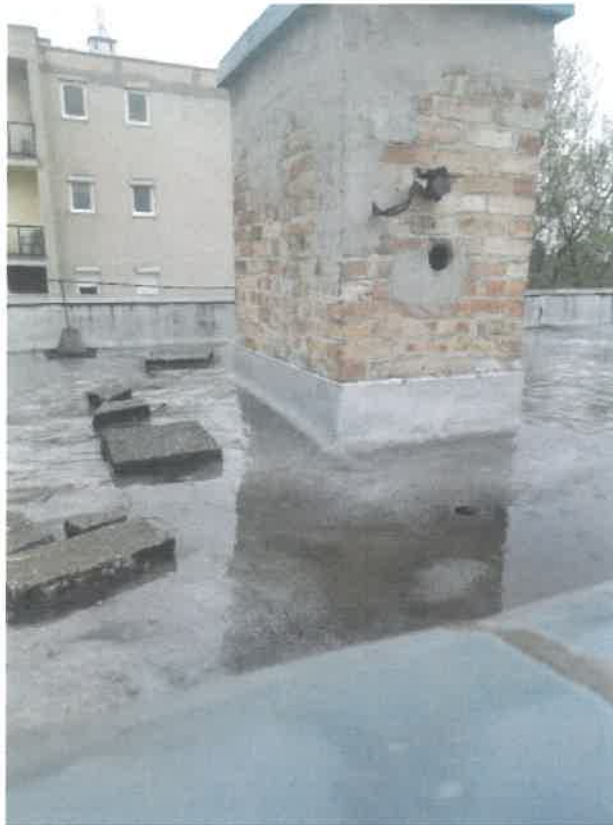
Felépítmények

A tetőn 2 db szellőző és 2 db füstgáz elvezető kémény került elhelyezésre, melyek egyidősek az épülettel. A fugák javítása, felépítmények oldalának vakolása, valamint a kéménykürtők bélelése Multikamin-Furanflex eljárással 2009-2010.-ben megtörtént. Javasolt a korunk elvárásainak megfelelő, nulla energiaigényű szellőző-elszívó ventilátorok felszerelése.

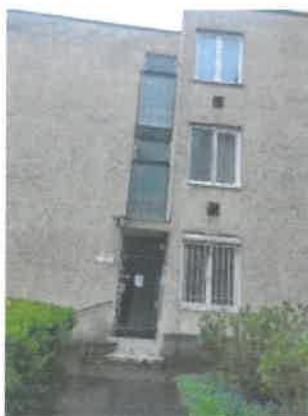
Külső vakolat

Az épület oldalfala vakolt, kőporozott korának megfelelő állapotú. Helyenként a természetes épületmozgás következtében, főleg az öntött beton koszorúk környékén repedések jelentek meg. A korábbi javítások már helyenként meglazultak, vakolathullást idézhetnek elő. Ezek további vizsgálata, karbantartása javasolt. A homlokzat vakolatának lokális javításai 2021-ben elkészültek, azonban a régi nem javított vakolatok mozgását” továbbra is figyelemmel kell kísérni.

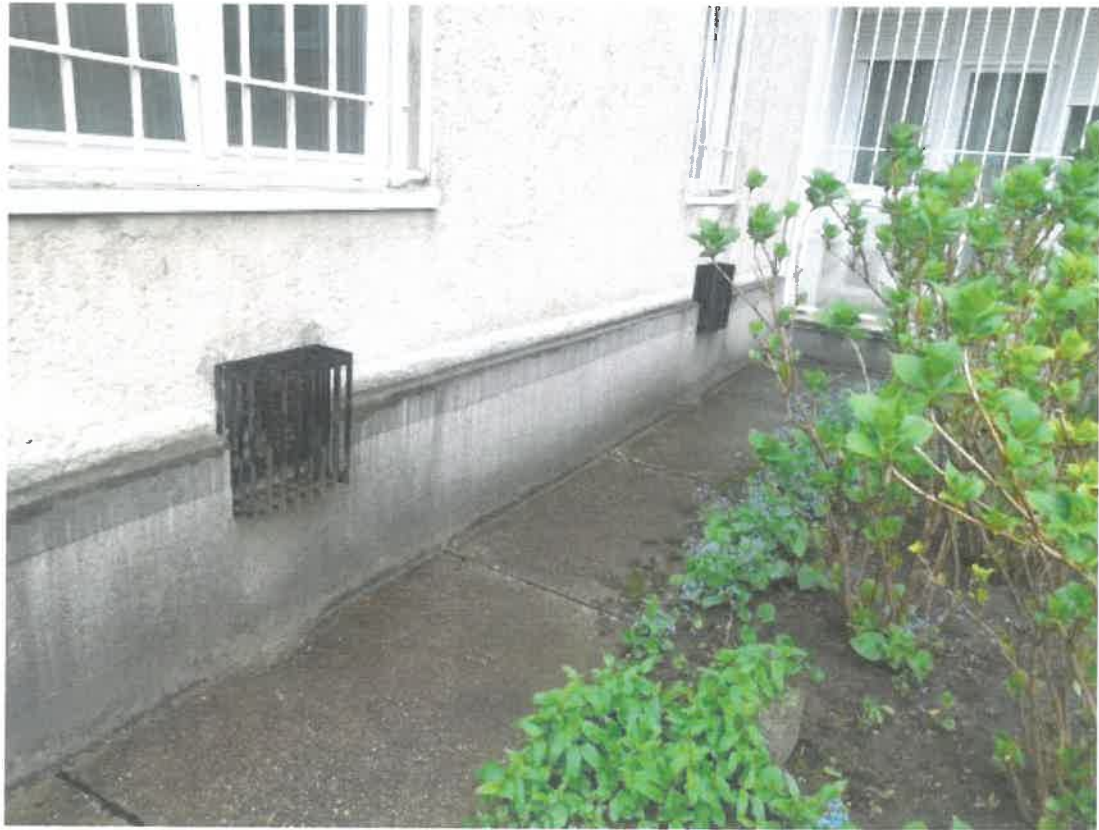
Lábazat

Az épület lábazata helyenként nedves, karbantartása és a növényzettől való megtisztítása javasolt.

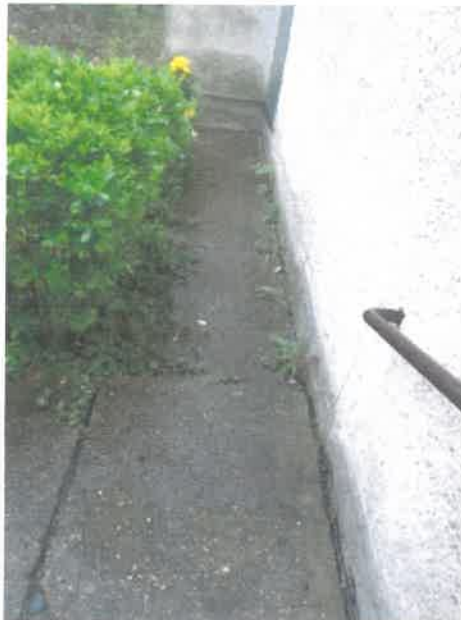
Szolgálati járda

A szolgálati járda megfelelő állapotú, biztonságos közlekedésre alkalmas, azonban az épület adottságait figyelembe véve gyalogos közlekedés nem történik rajta. A további károk és az épület vizesedésének elkerülése érdekében a növényzet eltávolítása, valamint a hézagok javítása javasolt.

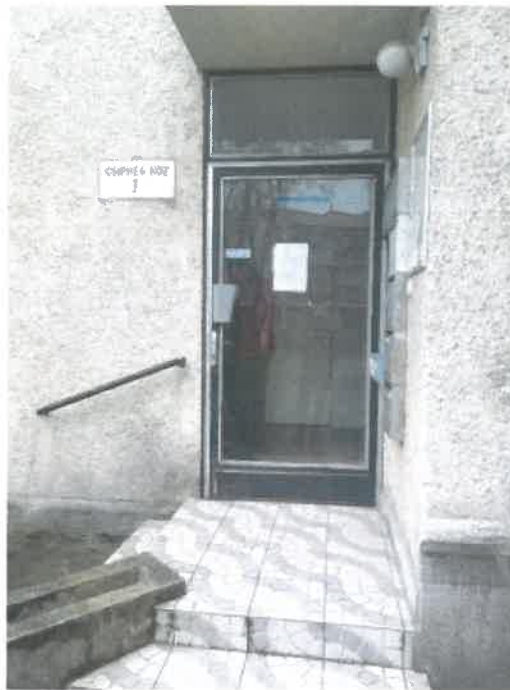
Főbejárat lépcső

A főbejáratához vezető „járólap” burkolat épp, a lépcső és a felette lévő beton előtető biztonságosnak mondható.

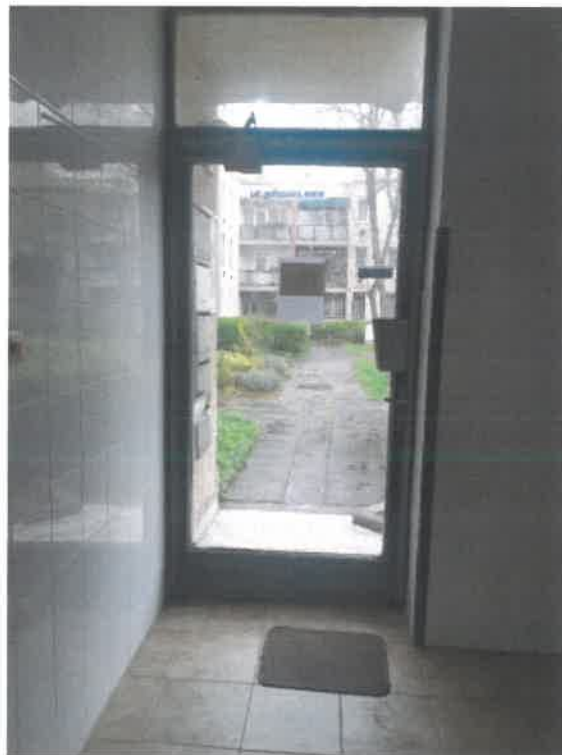
Bejárati ajtó

A belső, lépcsőházba vezető ajtó cseréje még nem történt meg, állapota megfelelő, azonban a hőszigetelő képessége kérdéses.

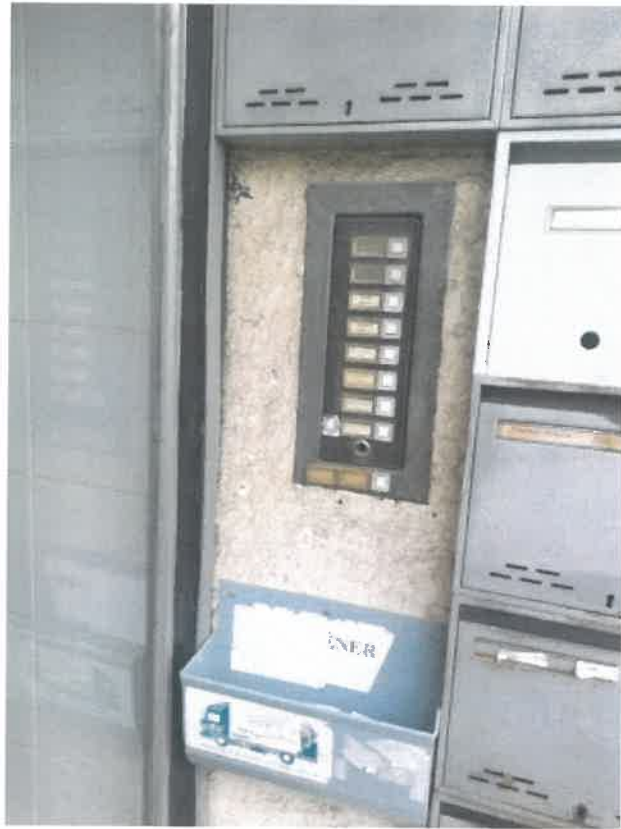
Kaputelefon rendszer

A kapu telefon Tesla típusú, karbantartása rendszeresen megtörténik, állapota megfelelő.

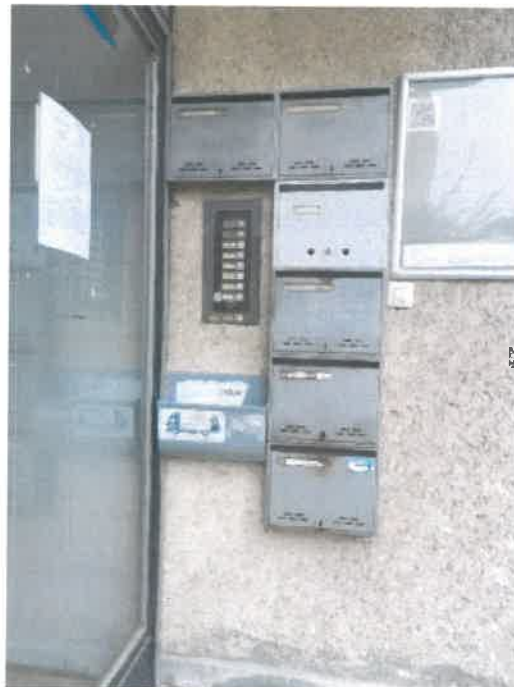
Postaládák

A postaládák cseréje az elmúlt években még nem történt meg, állapotuk megfelelő. A szórólapok és reklám újságok elhelyezésére külön tároló került felszerelésre.

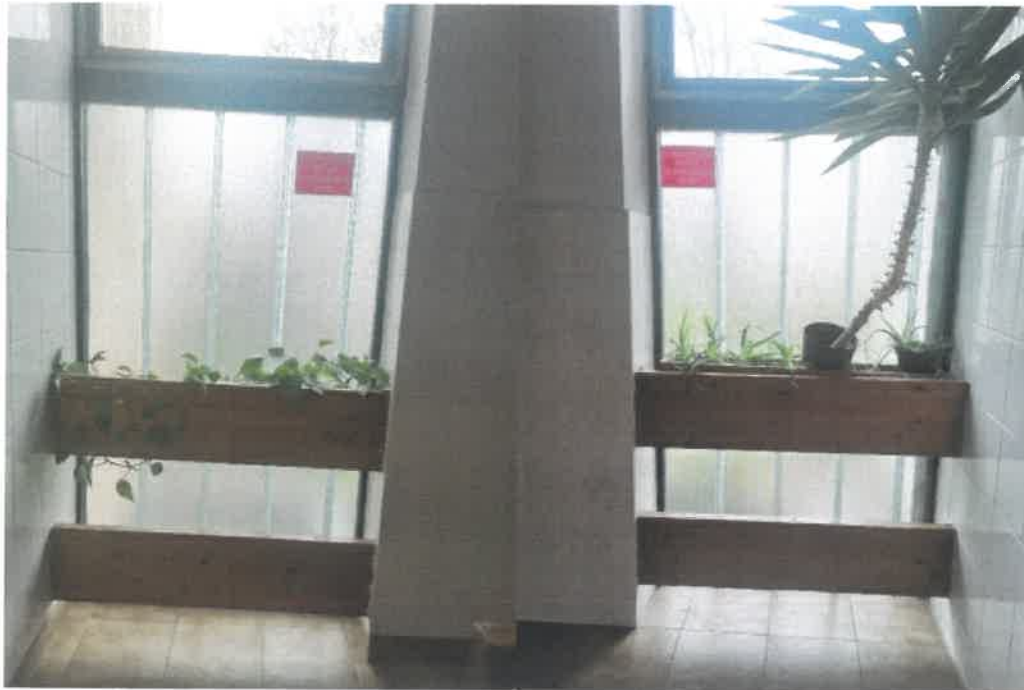
Belső nyílászárók, sorolt szerkezetek

A lépcsőházi sorolt szerkezetek cseréje még nem történt meg, állapotuk megfelelő, azonban néhány helyen befolyhat az esővíz tömitésük, karbantartásuk javasolt.

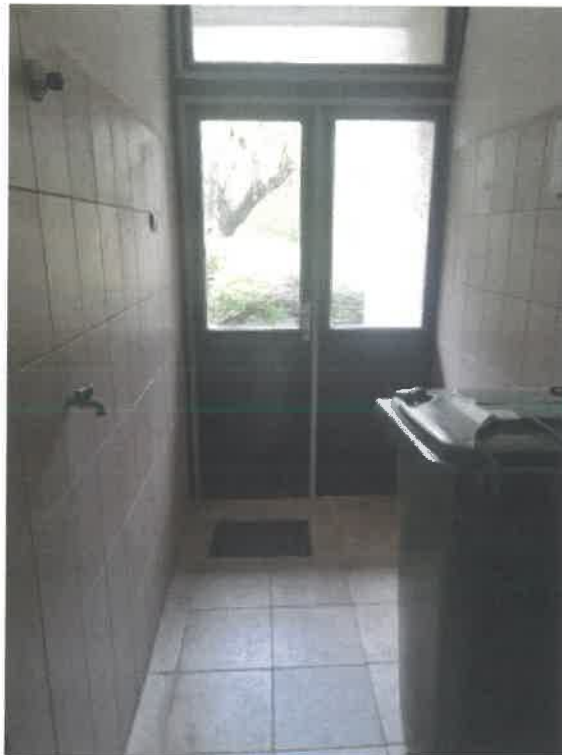
Közös tárolók, kukatárolók

A lépcsőházban külön kukatároló helyiség a földszinten, külön tároló részen került kialakításra, funkciója ellátására alkalmas.

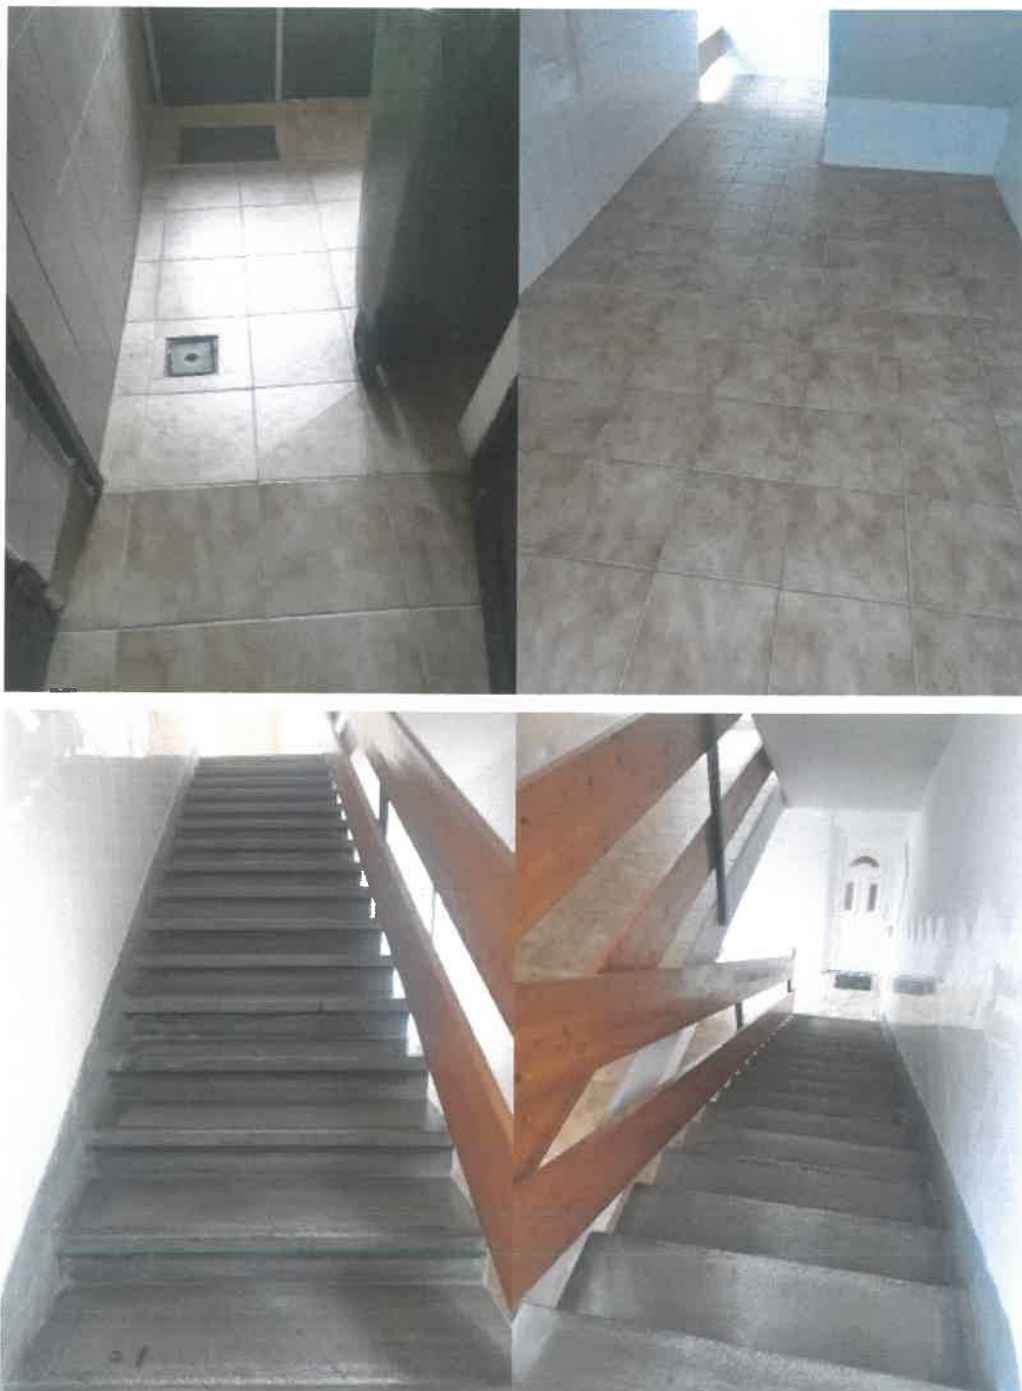
Lépcsőházi burkolatok, korlát

A lépcsőházban lévő burkolatok folytonosak, hiány a felmérés időpontjában nem volt. Az aljzat valószínűleg már nem az eredeti, az építéskor elhelyezett kerámia hidegburkoló anyag már lecserélésre került. A falicsempe nagyrészt még az eredeti, azonban több helyen javítás nyomai láthatóak. A korlátok állapota és rögzítése biztonságosnak mondható.

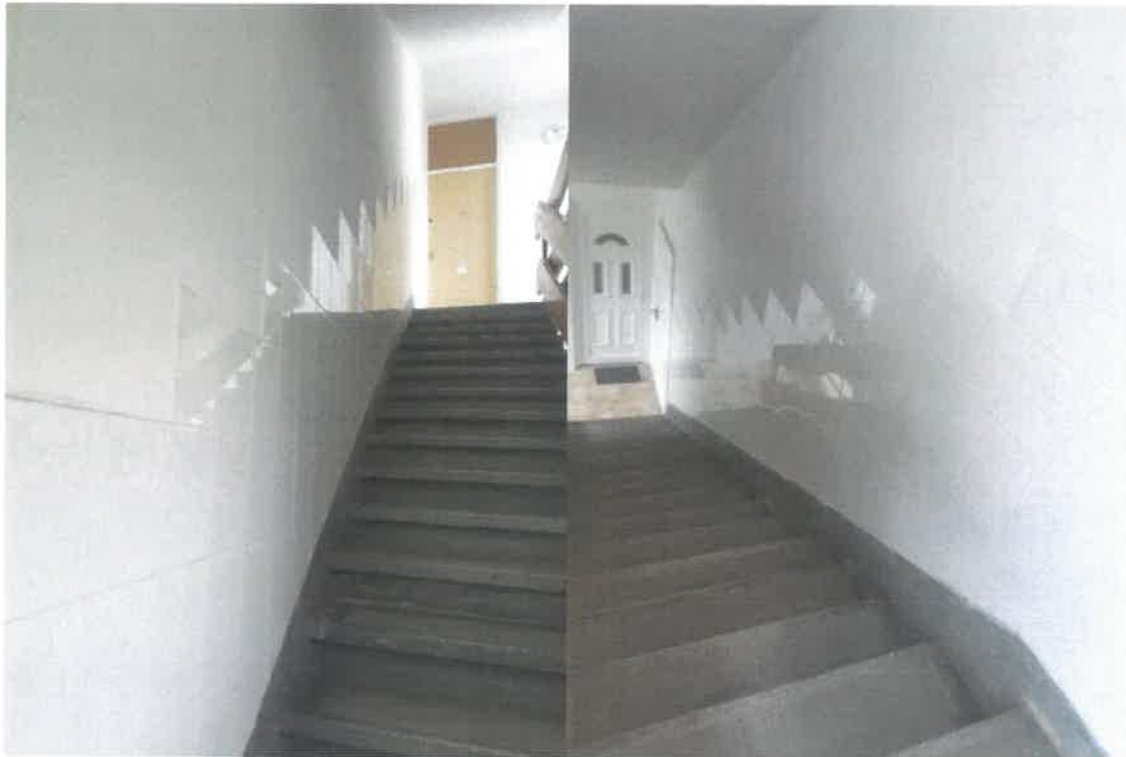
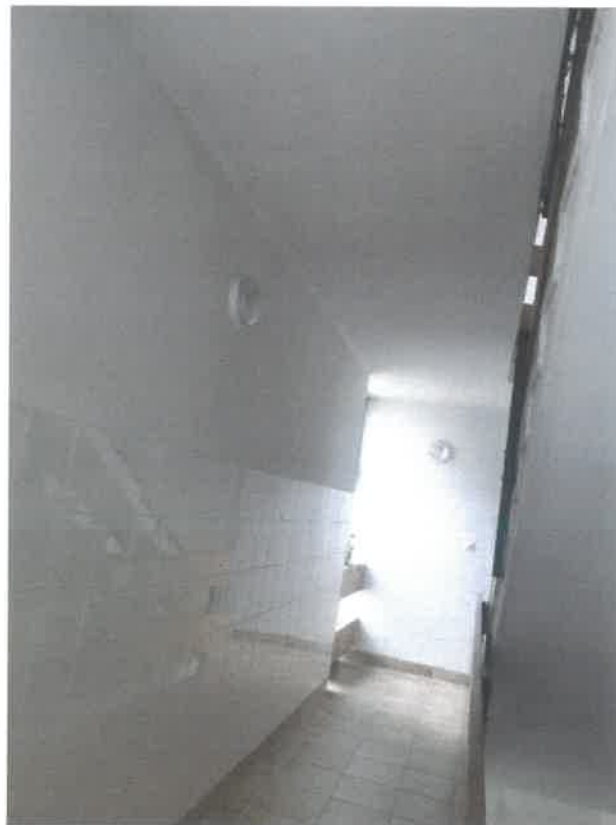
Lépcsőházi falak állapota

A lépcsőházban a csempeburkolat feletti, szabadon lévő falfelületek festése-mázolása részben megtörtént, felújító festése javasolt.

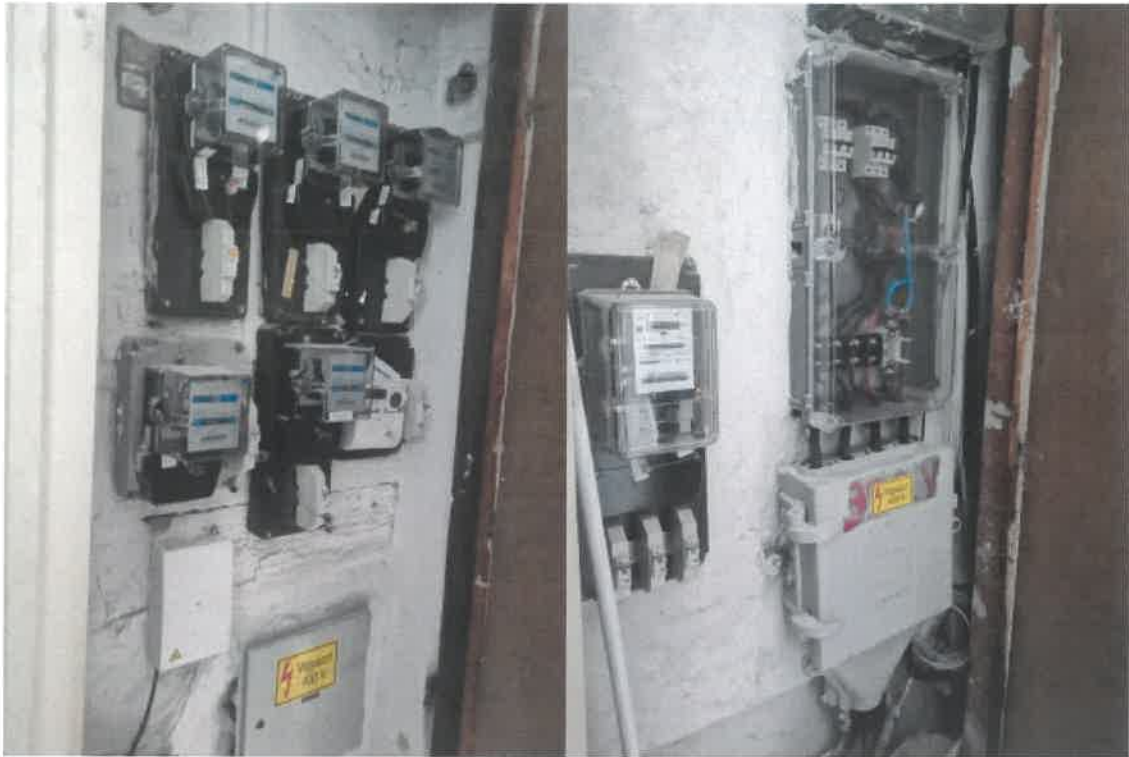
Áramellátás

Az épület áramellátását, a földszinten ELMŰ által elhelyezett kapcsolószekrény biztosítja, a lakások elektromos ellátását a szintenként elhelyezett, önálló villanyóra biztosítja. Az épület villamos biztonságtechnikai felülvizsgálatai által megállapított hiányosságokat a felmérés nem tartalmazza.
