Összefogás Lakásszövetkezet
1165 Budapest, Hilda utca 1.

Állagfelmérés 2022.

1165 Budapest, Csipkés köz 6.

Budapest, 2022. április

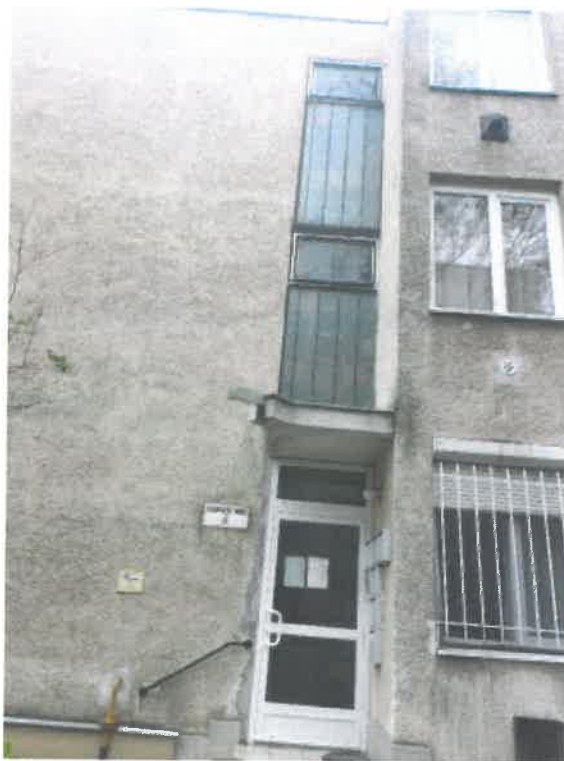
Külső vakolat

Az épület oldalfala vakolt, kőporozott korának megfelelő állapotú. Helyenként a természetes épületmozgás következtében, főleg az öntött beton koszorúk környékén repedések jelentek meg. A korábbi javítások már helyenként meglazultak, vakolathullást idézhetnek elő. Ezek további vizsgálata, karbantartása javasolt. A régi nem javított vakolatok mozgását” továbbra is figyelemmel kell kísérni.

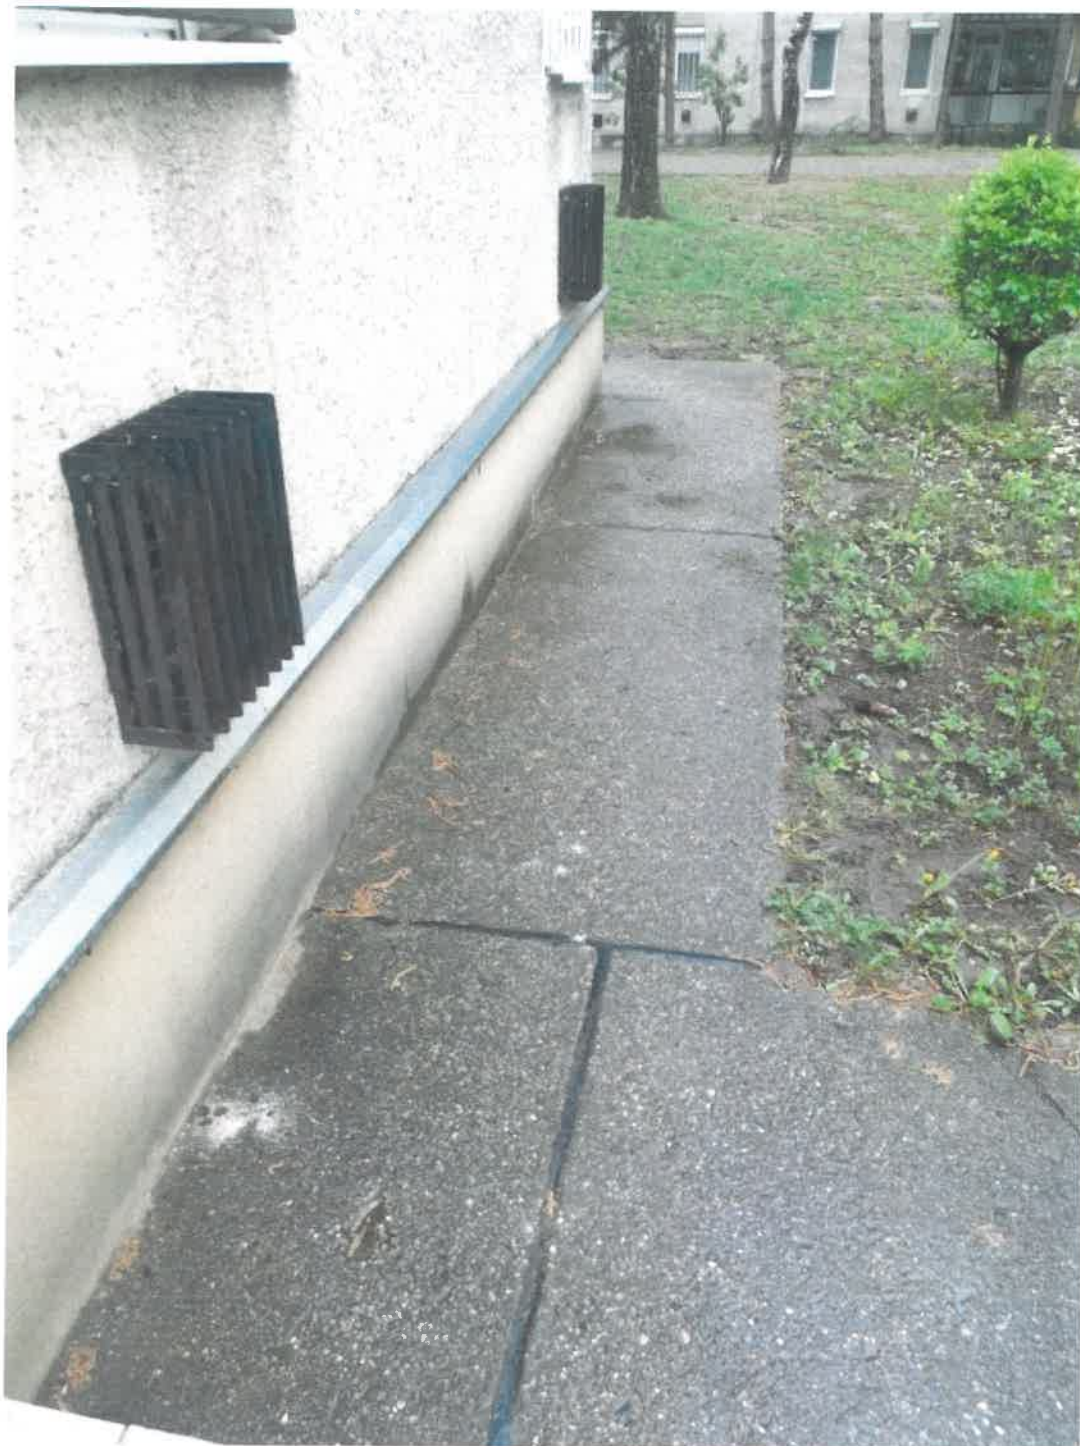
Lábazat

Az épület lábazata 2015.-ben, 5-cm vastag hőszigetelő lemezzel felújításra került állapota jó, megfelelő. Javítása a következő években nem lesz időszerű.

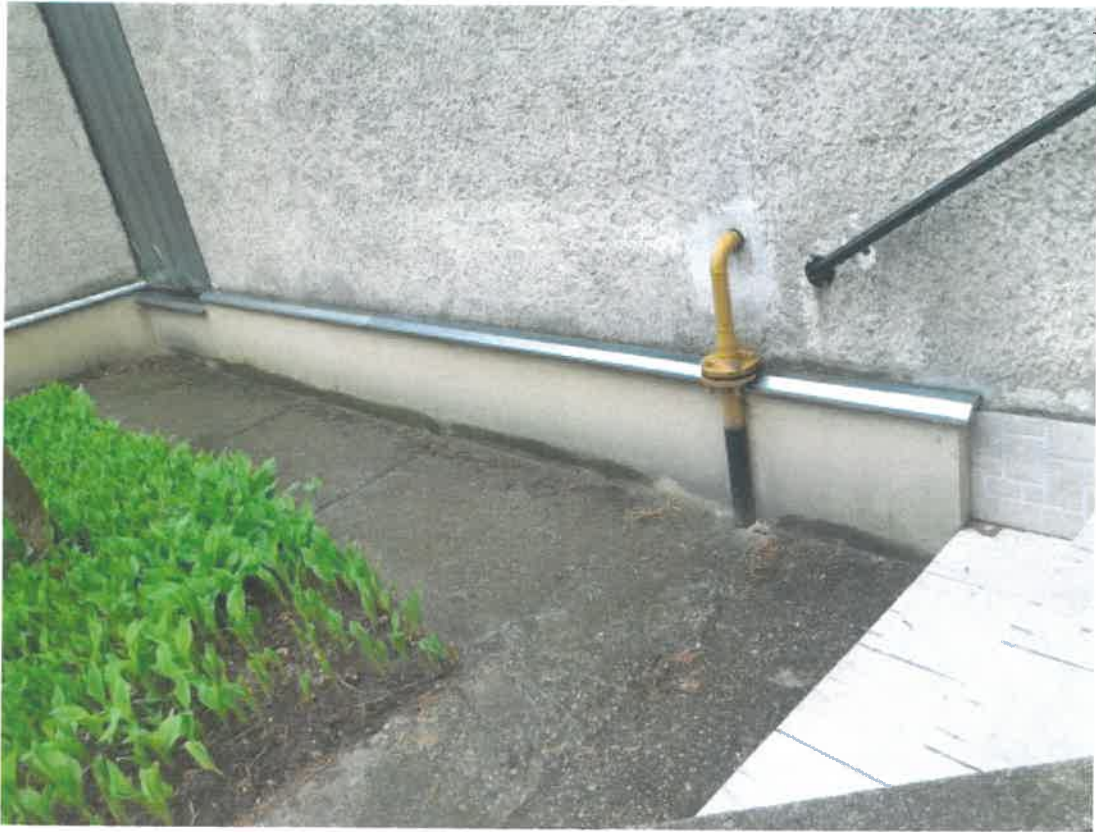
Szolgálati járda

A szolgálati járda megfelelő állapotú, biztonságos közlekedésre alkalmas, azonban az épület adottságait figyelembe véve gyalogos közlekedés nem történik rajta. A további károk és az épület vizesedésének elkerülése érdekében a növényzet eltávolítása, valamint a hézagok javítása javasolt.

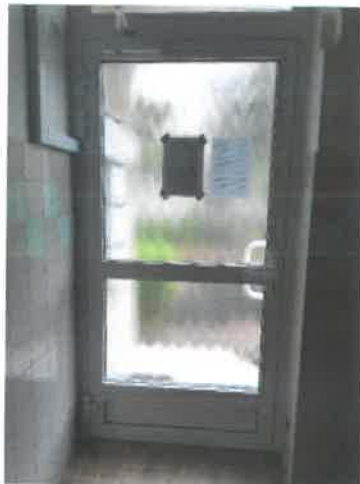
Bejárati ajtó

A belső, lépcsőházba vezető ajtó cseréje 2019.-ben megtörtént, állapota megfelelő.

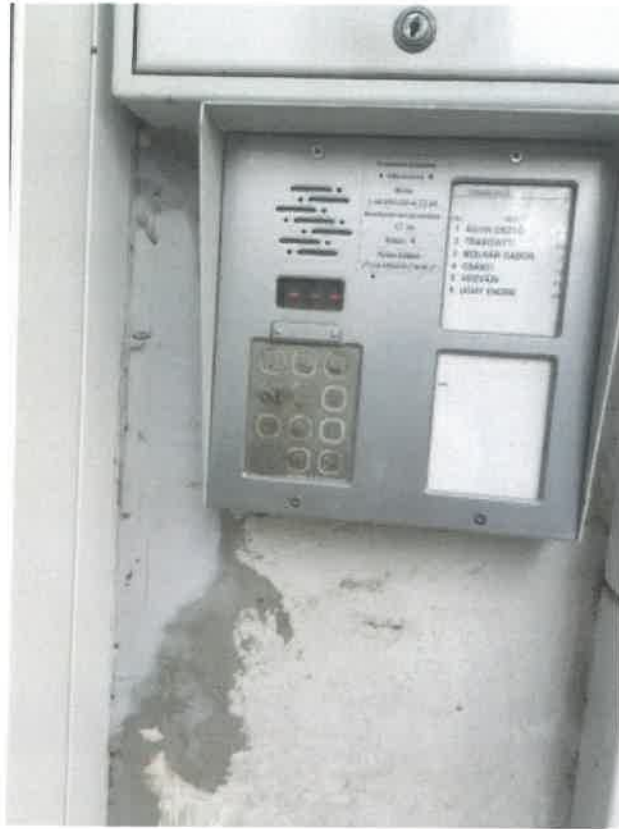
Kaputelefon rendszer

A kapu telefon Codefon típusú, karbantartása rendszeresen megtörténik, állapota megfelelő, azonban a számlap cseréje indokolt.

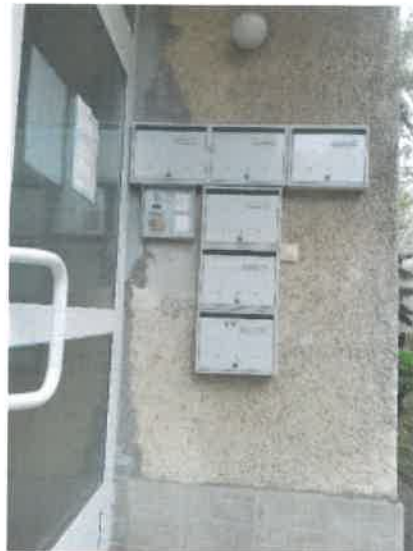
Postaládák

A postaládák cseréje az elmúlt években még nem történt meg, állapotuk megfelelő.

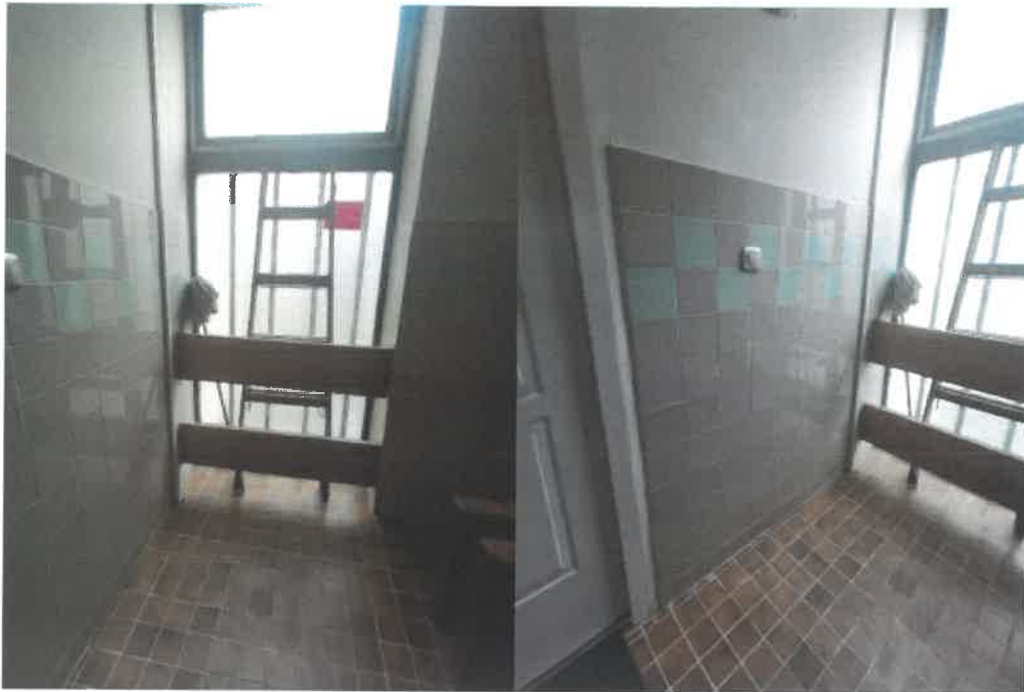
Belső nyílászárók, sorolt szerkezetek

A lépcsőházi sorolt szerkezetek cseréje még nem történt meg, állapotuk megfelelő, azonban néhány helyen befolyhat az esővíz tömítésük, karbantartásuk javasolt.

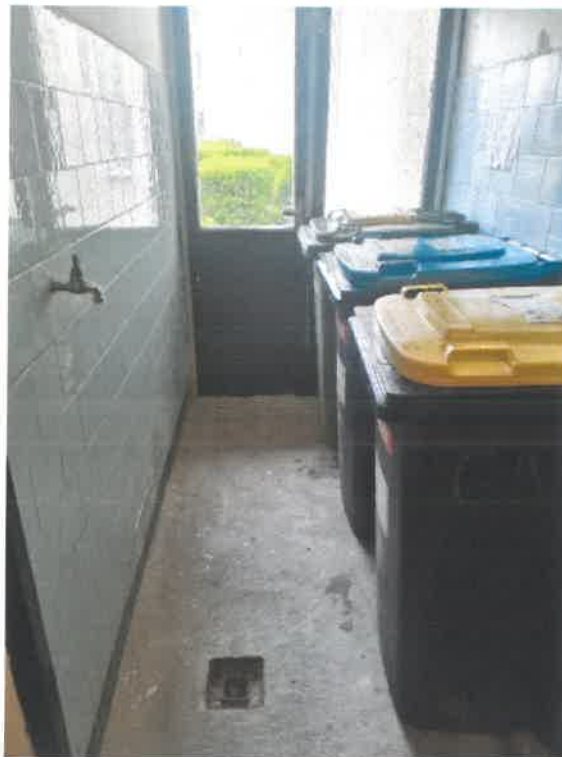
Közös tárolók, kukatárolók

A lépcsőházban külön kukatároló helyiség a földszinten került kialakításra, a funkciója ellátására alkalmas.

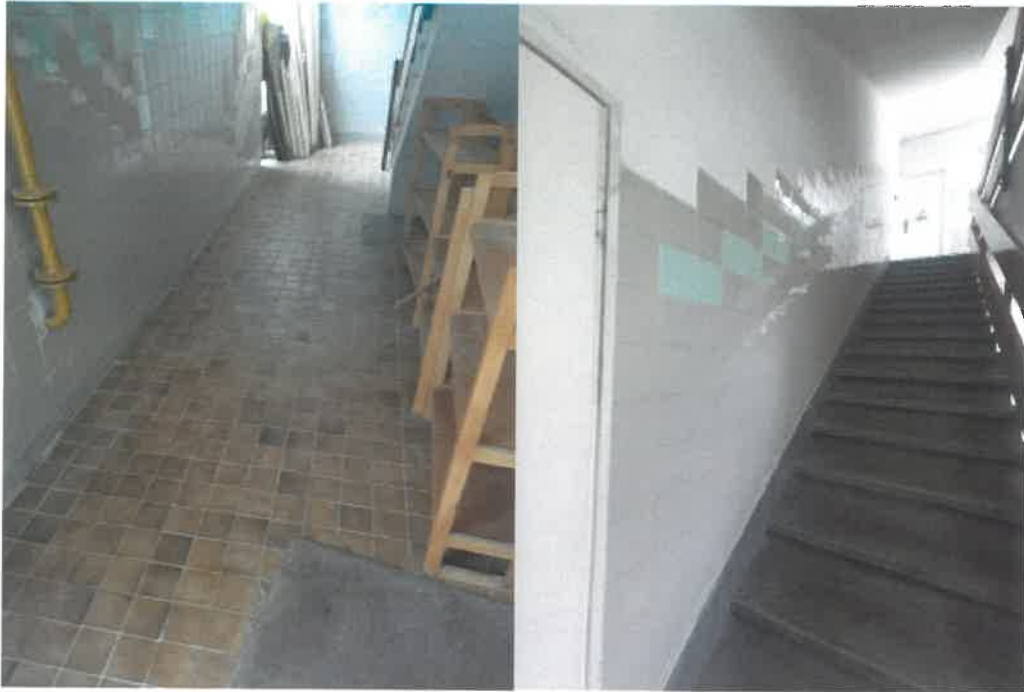
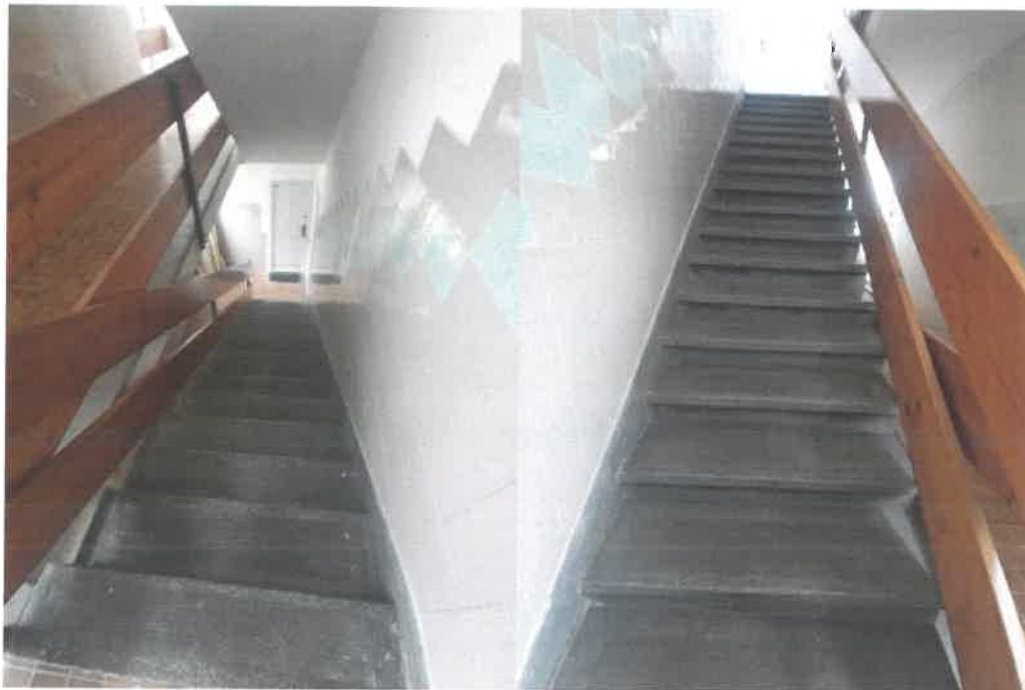
Lépcsőházi burkolatok, korlát

A lépcsőházban lévő burkolatok folytonosak, hiány a felmérés időpontjában nem volt. Az aljzat eredeti, az építéskor elhelyezett kerámia hidegburkoló anyagból került kialakításra. A falicsempe nagyrészt még az eredeti, azonban több helyen javítás nyomai láthatóak. A korlátok állapota és rögzítése biztonságosnak mondható.

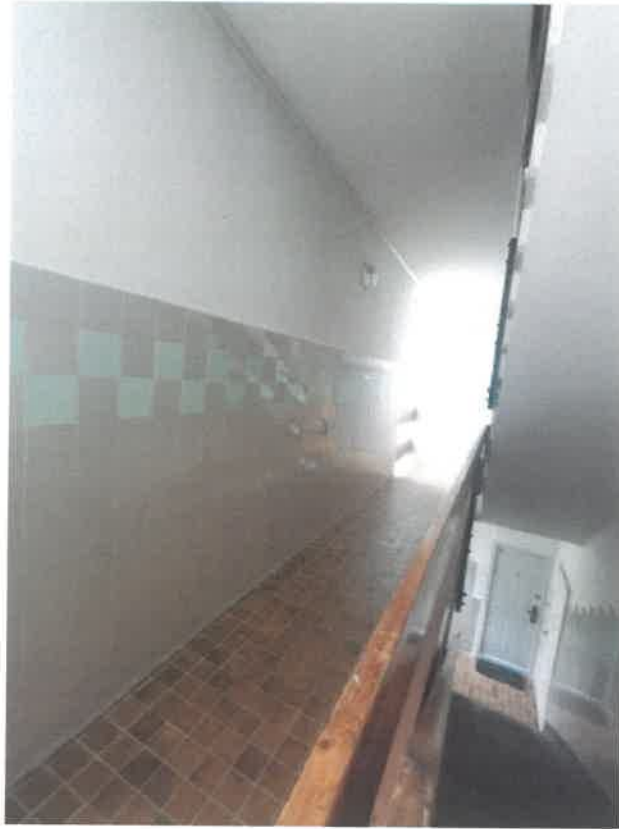
Lépcsőházi falak állapota

A lépcsőházban a csempeburkolat feletti, szabadon lévő falfelületek festése-mázolása az elmúlt években megtörtént, felújító festése egyelőre nem időszerű.

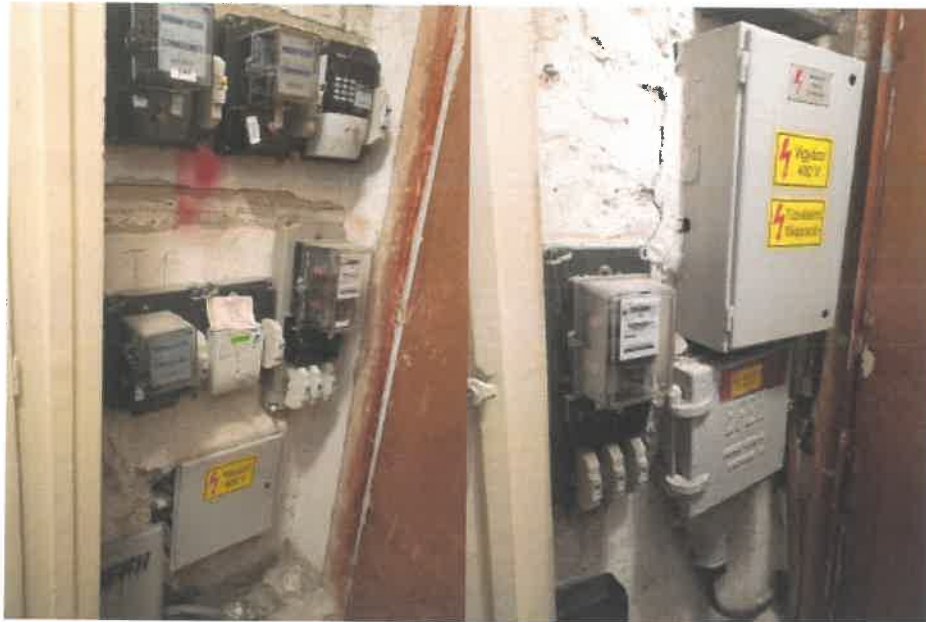
Áramellátás

Az épület áramellátását, a földszinten ELMŰ által elhelyezett kapcsolószekrény biztosítja, a lakások elektromos ellátását a szintenként elhelyezett, önálló villanyóra biztosítja. Az épület villamos biztonságtechnikai felülvizsgálatai által megállapított hiányosságokat a felmérés nem tartalmazza.
