Összefogás Lakásszövetkezet

1165 Budapest, Hilda utca 1.

Állagfelmérés 2022.

1165 Budapest, Csipkés köz 8.

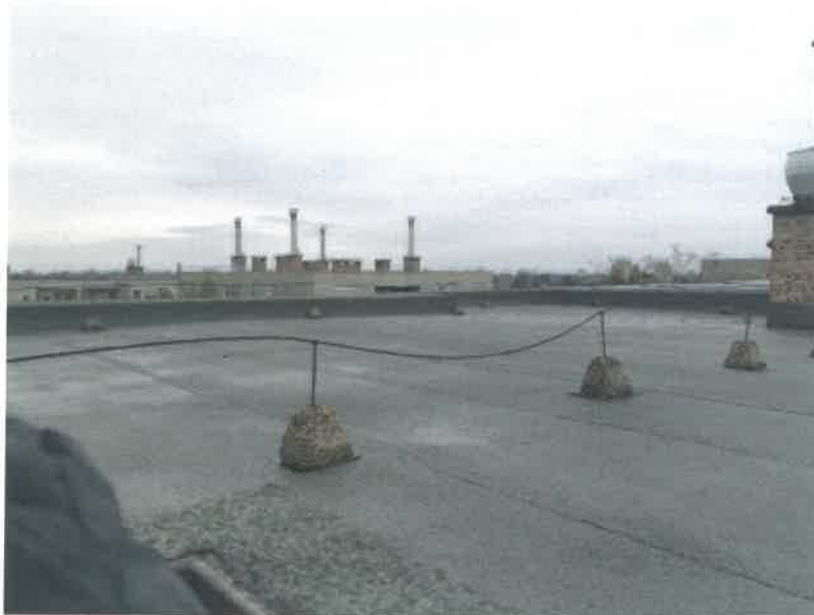
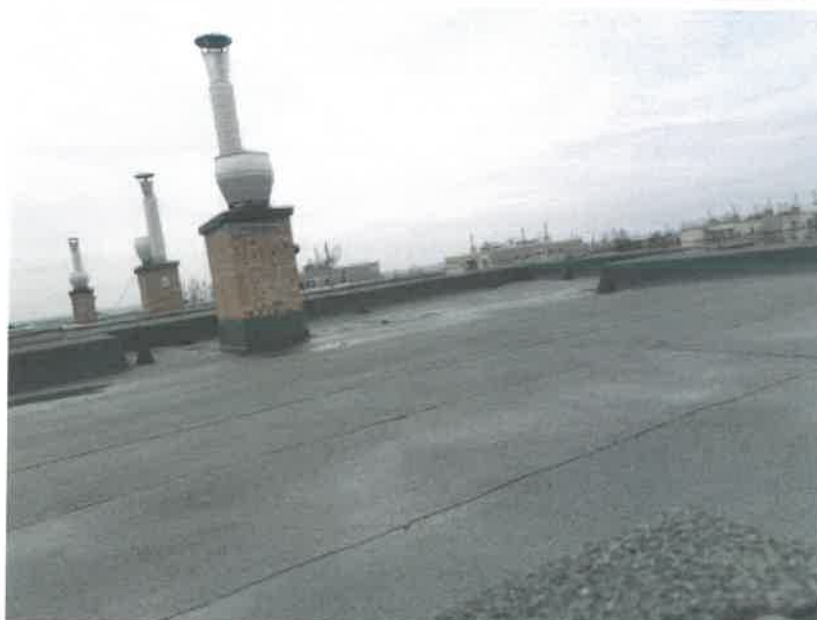
Tetőszerkezet

A tető hó és vízszigetelése palaszórt bitumenes lemez 2013.-ban készült, korának megfelelő műszaki állapotban van. Felújítása a következő években valószínűleg nem lesz időszerű.

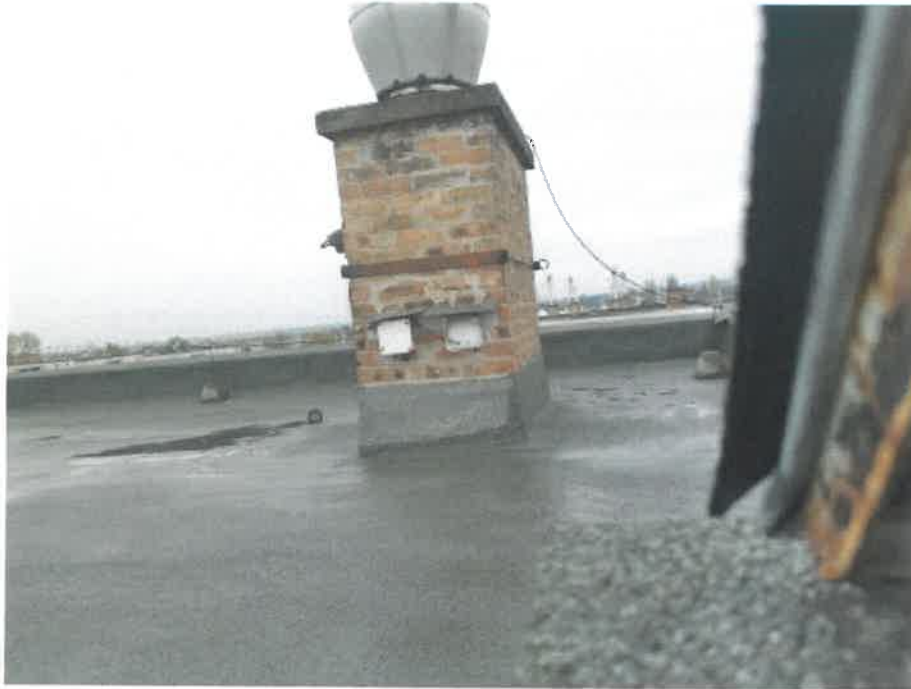
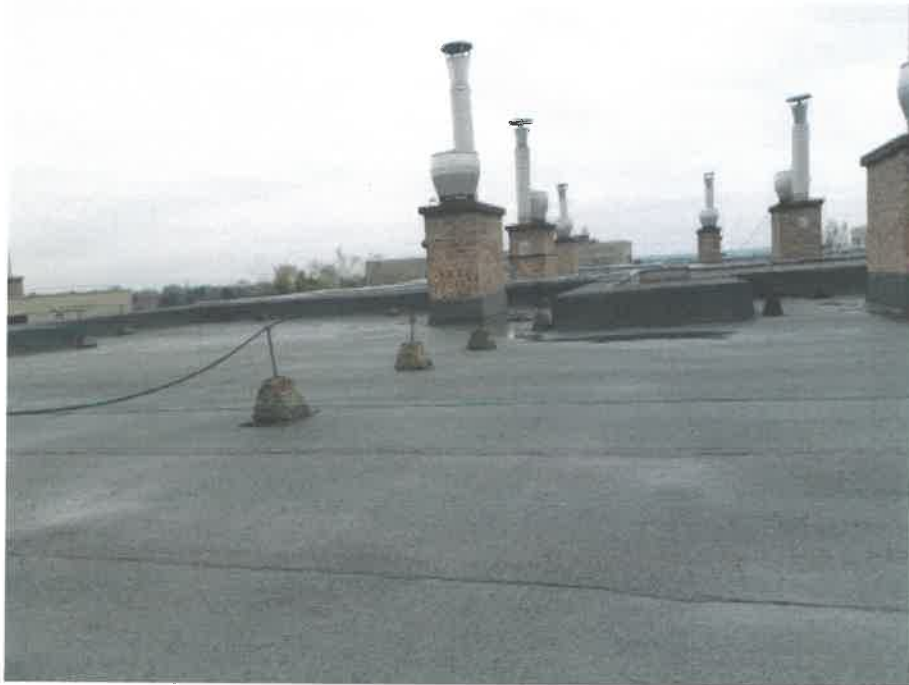
Felépítmények

A tetőn 4 db szellőző és 4 db füstgáz elvezető kémény került elhelyezésre, melyek egyidősek az épülettel. A fugák javítása, felépítmények oldalának vakolása időszerű. Javasolt a korunk elvárásainak megfelelő,

nulla energiaigényű szellőző-elszívó ventilátorok felszerelése. A füstgáz elvezetésére létesített kémények bélelése 2005-ben Multikamin-Furanflex eljárással megtörtént.

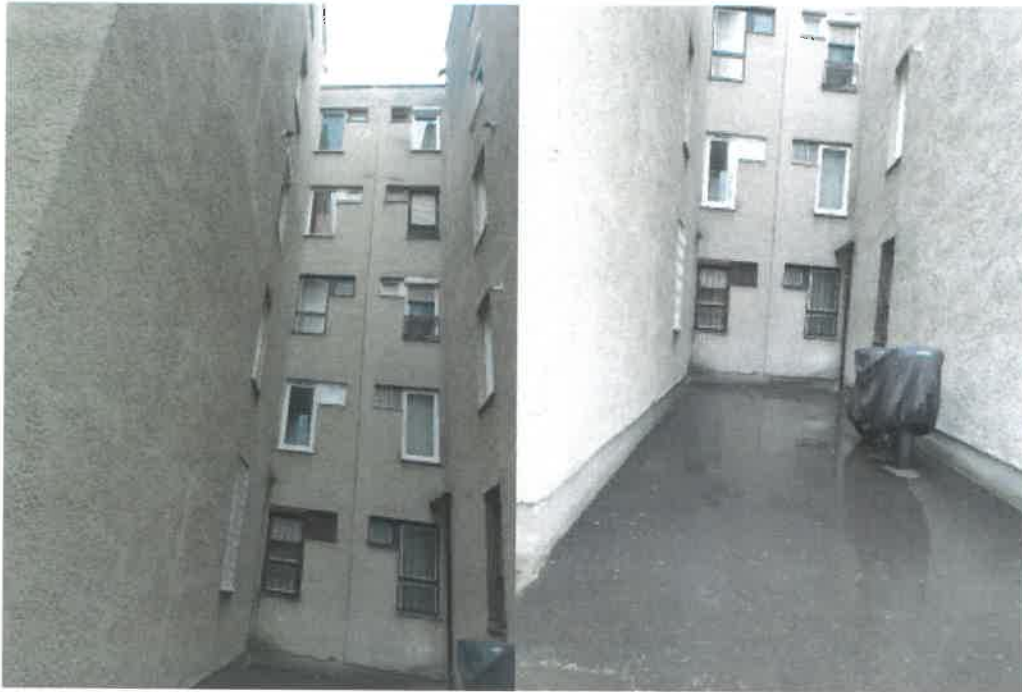
Külső vakolat

Az épület oldalfala vakolt, kőporozott korának megfelelő állapotú. Helyenként a természetes épületmozgás következtében, főleg az öntött beton koszorúk környékén repedések jelentek meg. A korábbi javítások már helyenként meglazultak, vakolathullást idézhetnek elő. Ezek további vizsgálata, karbantartása javasolt. A homlokzat vakolatának lokális javításai 2014-ben elkészültek, azonban a régi nem javított vakolatok mozgását továbbra is figyelemmel kell kísérni. A veszélyes, lógó részek eltávolítása rendszeres.

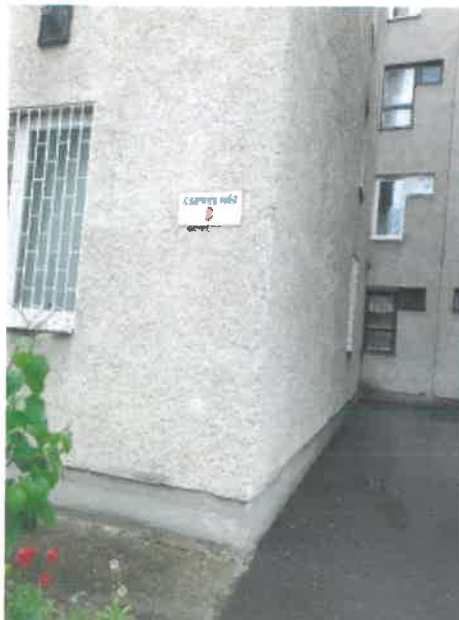
Lábazat

Az épület lábazata megfelelő állapotú, rendszeres karbantartással, esetlegesen keletkező hibák javításával a javítása még évekig nem lesz időszerű.

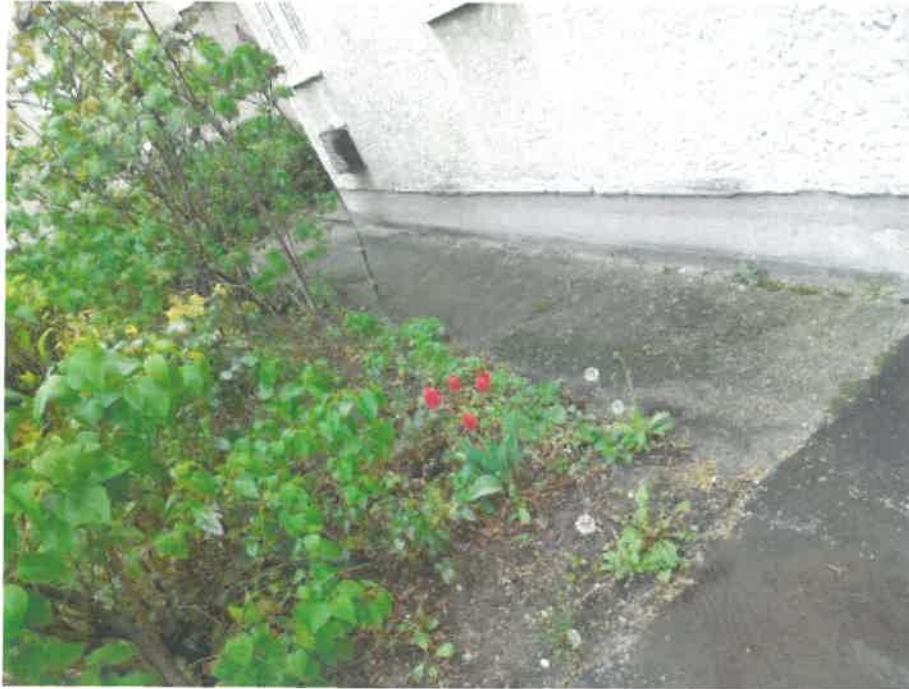
Szolgálati járda

A szolgálati járda megfelelő állapotú, biztonságos közlekedésre alkalmas, azonban az épület adottságait figyelembe véve gyalogos közlekedés nem történik rajta. A további károk és az épület vizesedésének elkerülése érdekében az épület oldalsó részén a növényzet eltávolítása, valamint a hézagok javítása javasolt.

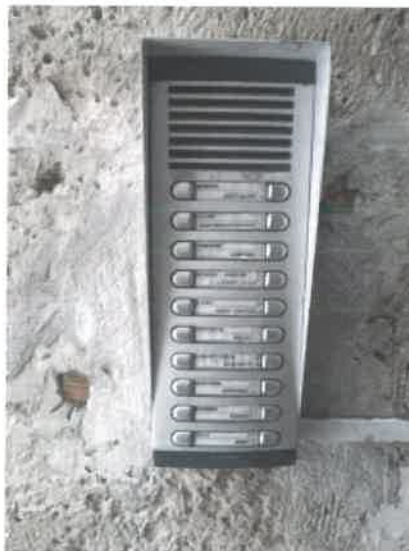
Kaputelefon rendszer

A kapu telefon Fermax típusú, karbantartása rendszeresen megtörténik, állapota megfelelő.

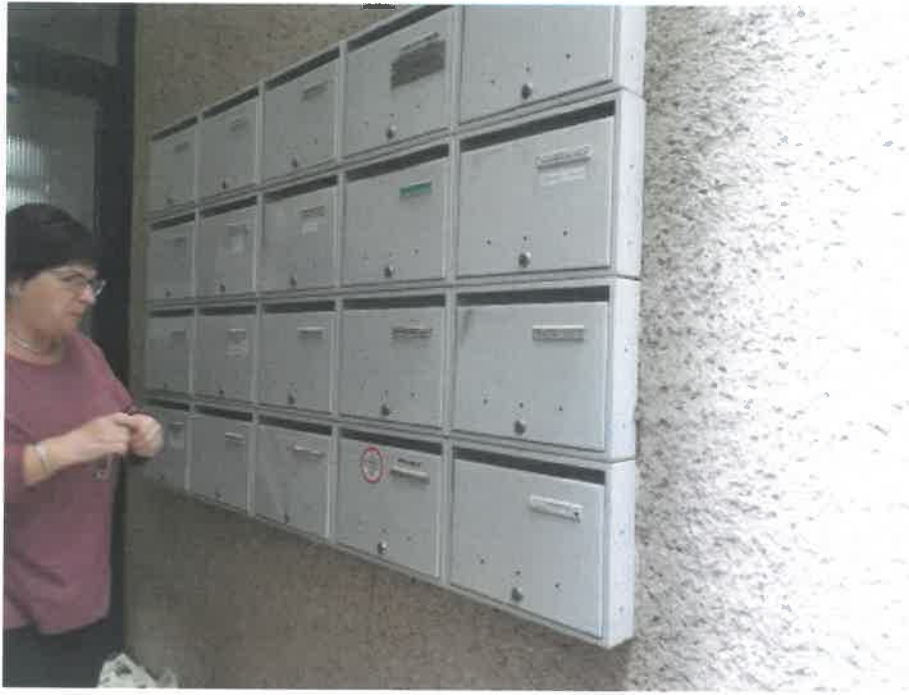
Postaládák

A postaládák cseréje az elmúlt években még nem történt meg, állapotuk megfelelő.

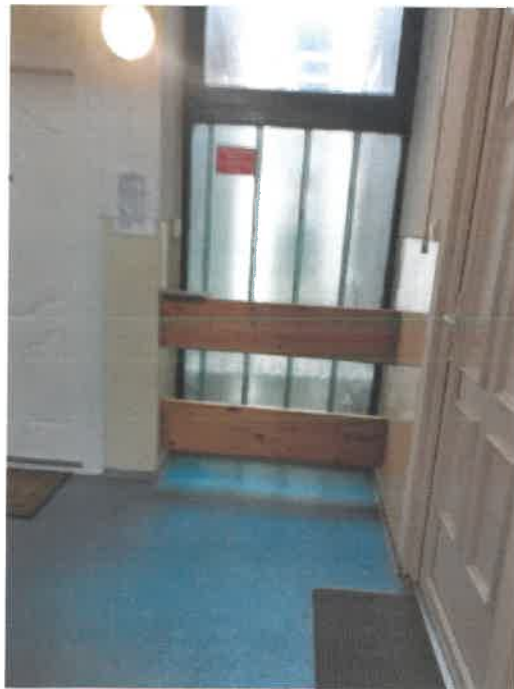
Belső nyílászárók, sorolt szerkezetek

A lépcsőházi sorolt szerkezetek cseréje még nem történt meg, állapotuk megfelelő, azonban néhány helyen befolyhat az esővíz tömítésük, karbantartásuk javasolt.

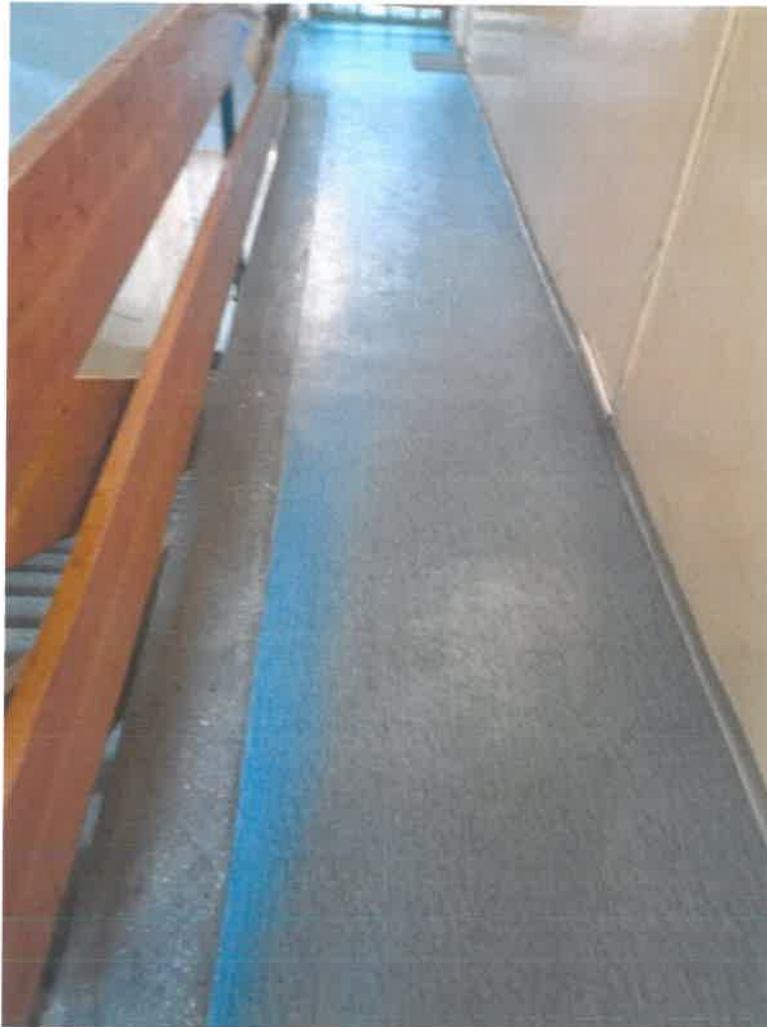
Lépcsőházi burkolatok, korlát

A lépcsőházban lévő burkolatok folytonosak, hiány a felmérés időpontjában nem volt. Az aljzat már nem az eredeti, az építéskor elhelyezett burkolat már lecserélésre került, az új 2011.-ben (PVC) anyagból került kialakításra. A falicsempe nagyrészt még az eredeti, azonban több helyen javítás nyomai láthatóak. A korlátok állapota és rögzítése biztonságosnak mondható. Az oldalfalon csempe helyett mosható, „olaj” festés került kialakításra.

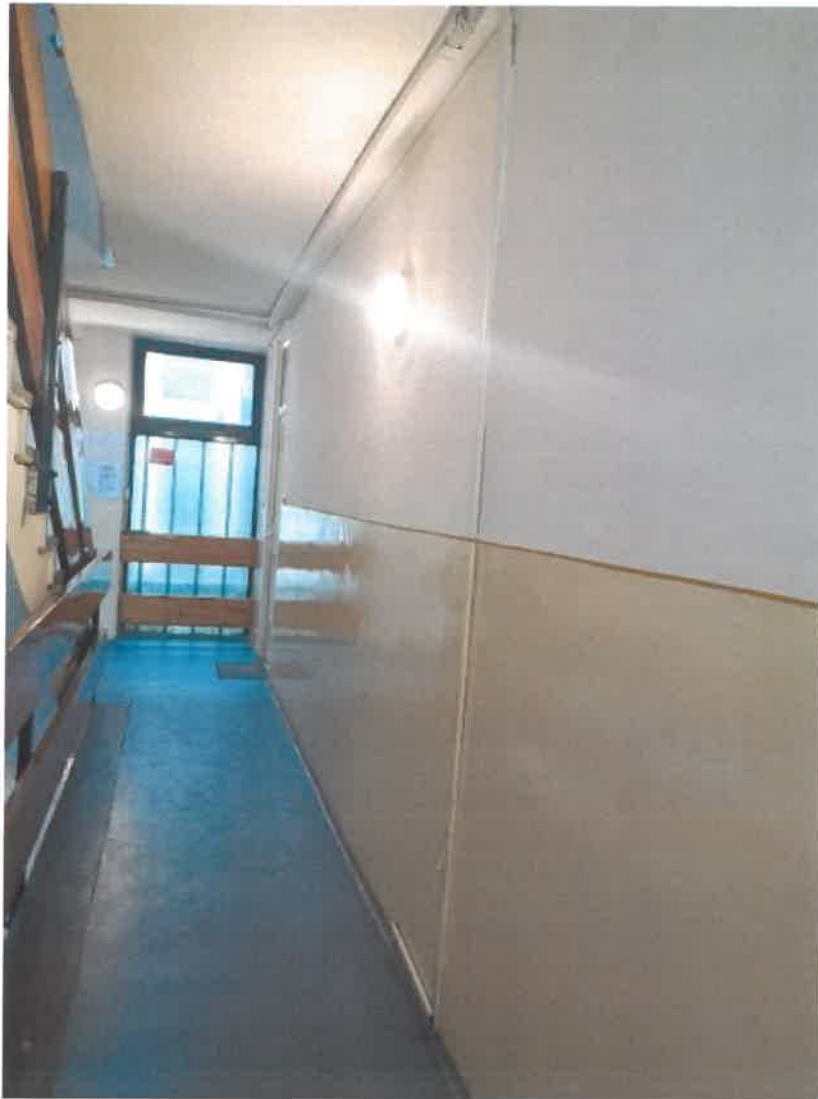
Lépcsőházi falak állapota

A lépcsőházban a függőleges szabadon lévő falfelületek festése-mázolása az elmúlt években nem történt meg, elvégzése időszerű.
