Összefogás Lakásszövetkezet

Állagfelmérés 2022.

1165 Budapest, Futórózsa utca 67.

Budapest, 2022. május

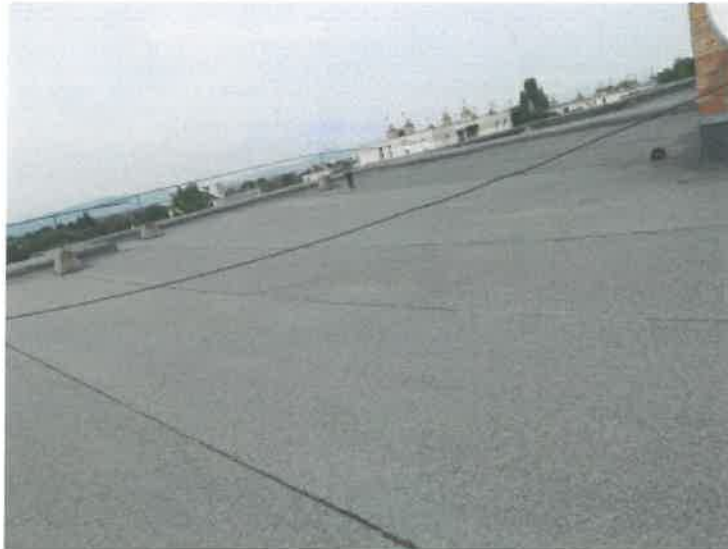
Tetőszerkezet

A tető vízszigetelése palaszórt bitumenes lemez 2018.-ban a tető szigetelése javításra, cserélésre került. Megfelelő műszaki állapotban van. Felújítása egyelőre nem időszerű.

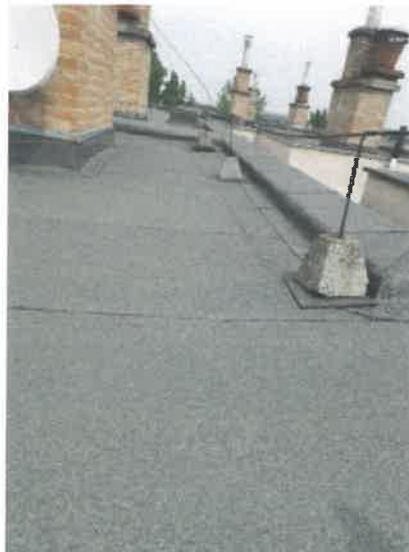
Felépítmények

A tetőn 2 db szellőző és 2 db füstgáz elvezető kémény került lehelyezésre, a fugák javítása oldaluk vakolása időszerű, állapotuk közepesnek mondható.

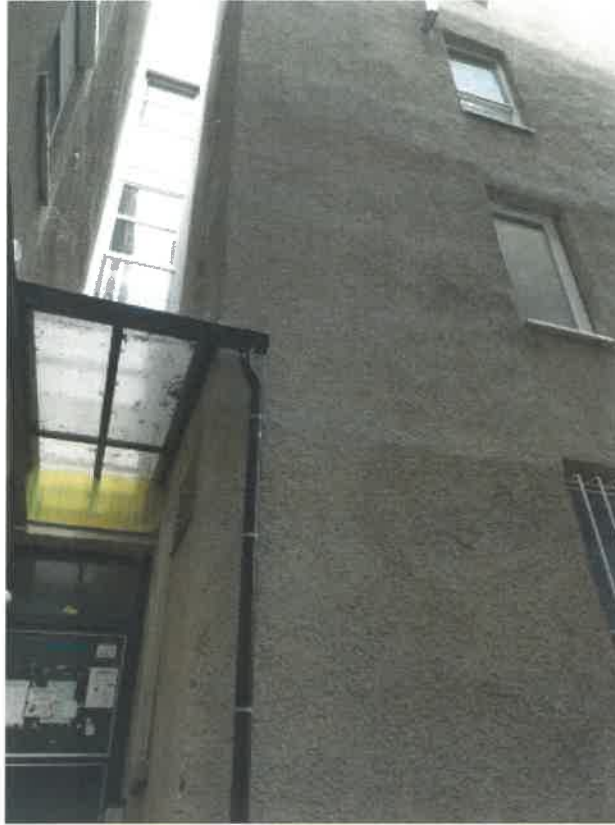
Külső vakolat

Az épület oldalfala vakolt, kőporozott korának megfelelő állapotú. Helyenként a természetes épületmozgás következtében, főleg az öntött beton koszorúk környékén repedések jelentek meg. A korábbi javítások már helyenként meglazultak, vakolathullást idézhetnek elő. Ezek további vizsgálata, karbantartása javasolt.

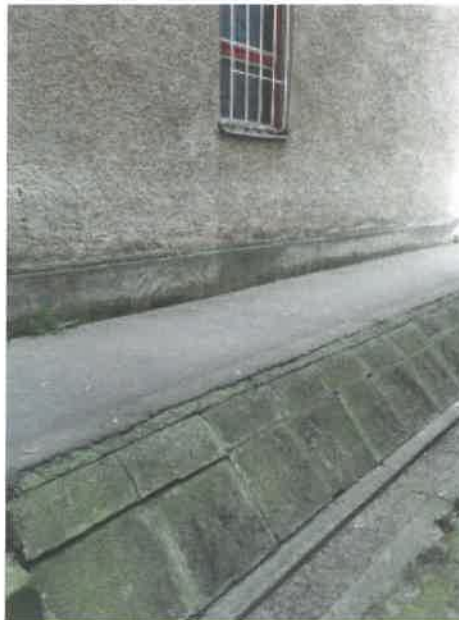
Lábazat

Az épület lábazatának felújítása- hőszigetelése még nem történt meg, karbantartása-tisztítása javasolt.

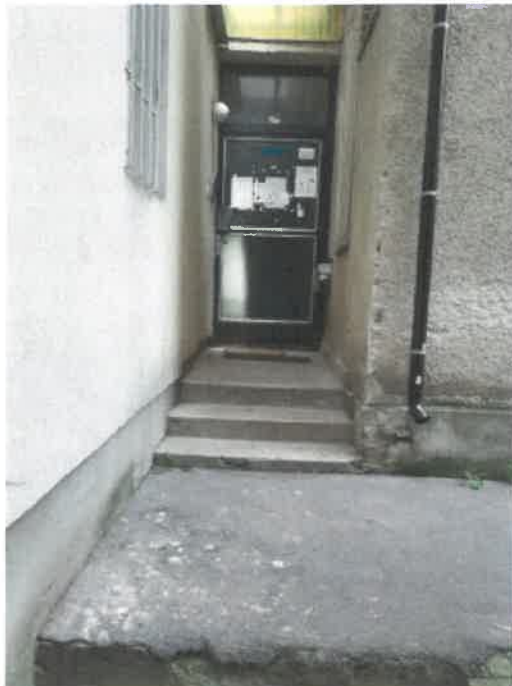
Főbejárat lépcső

A főbejáráthoz vezető aszfalt burkolat épp, a lépcső felújítása ismeretlen időpontban megtörtént, állapota biztonságos közlekedésre alkalmas.

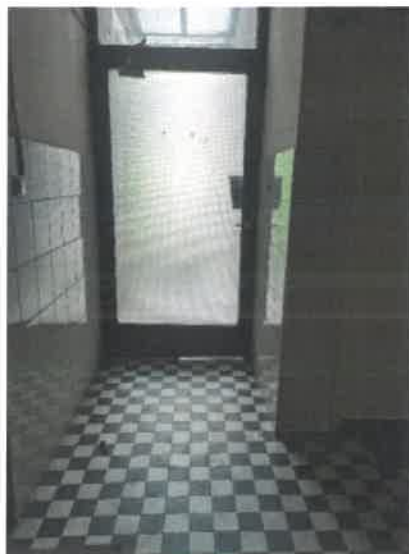
Bejárati ajtó

A belső, lépcsőházba vezető ajtó cseréje az elmúlt években nem történt meg, állapota megfelelő azonban hőszigetelő képessége kérdéses.

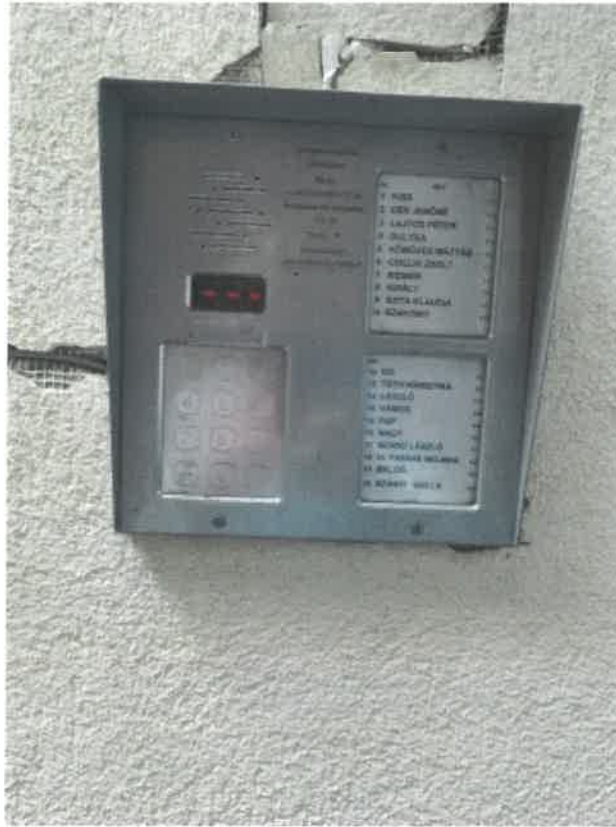
Kaputelefon rendszer

A kapu telefon IQ/Codefon típusú, karbantartása rendszeresen megtörténik, állapota megfelelő.

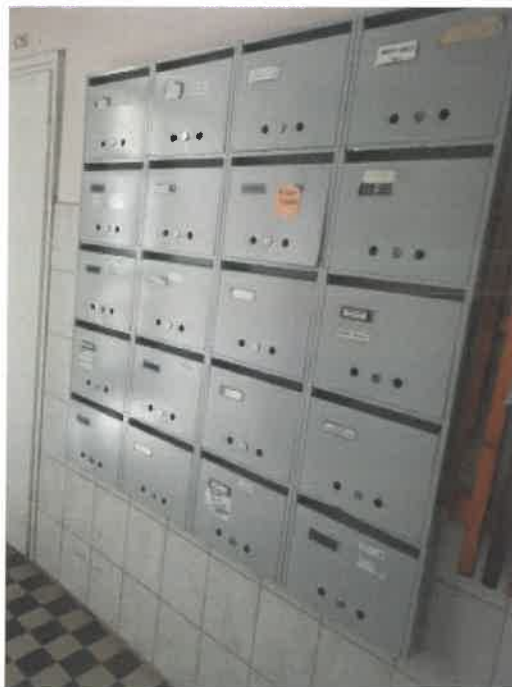
Postaládák

A postaládák cseréje az elmúlt években nem történt meg, állapotuk megfelelő, biztonságosnak mondható.

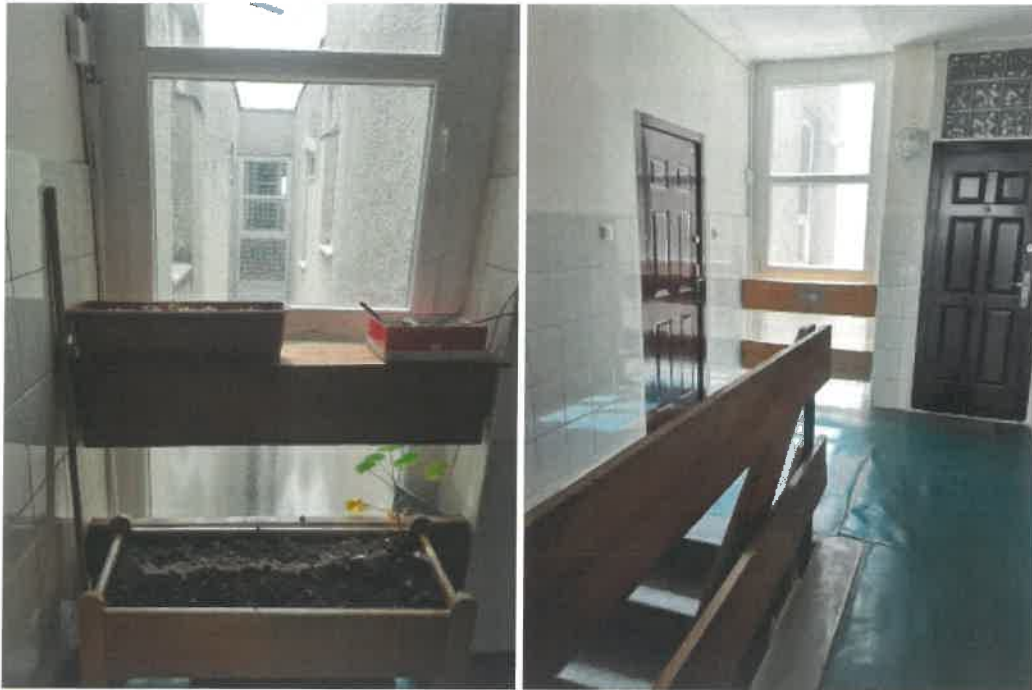
Belső nyílászárók, sorolt szerkezetek

A lépcsőházi sorolt szerkezetek állapota megfelelő, karbantartásuk javasolt.

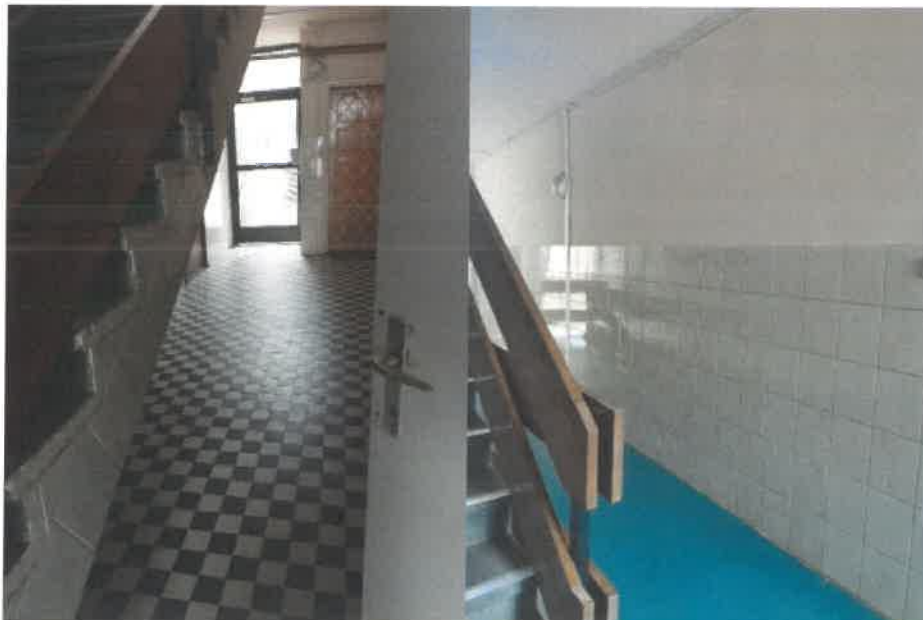
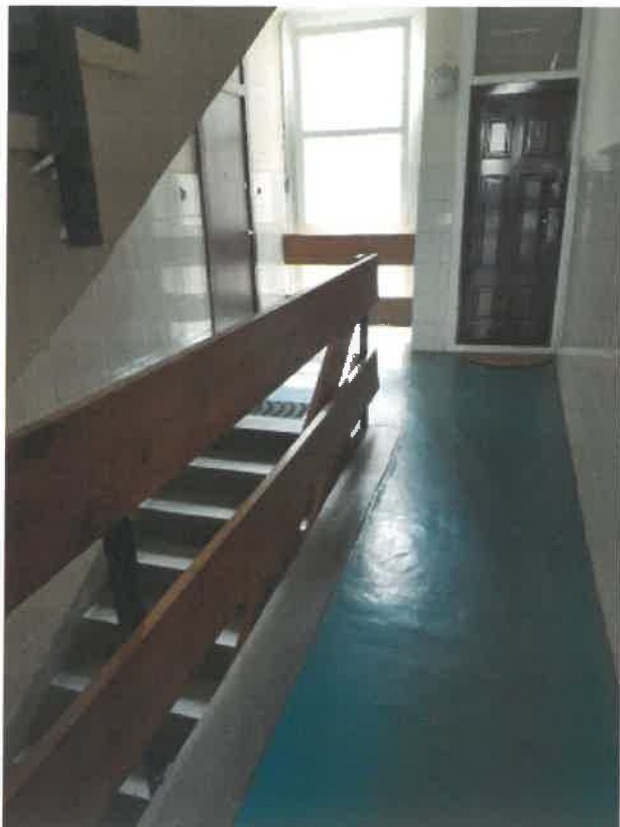
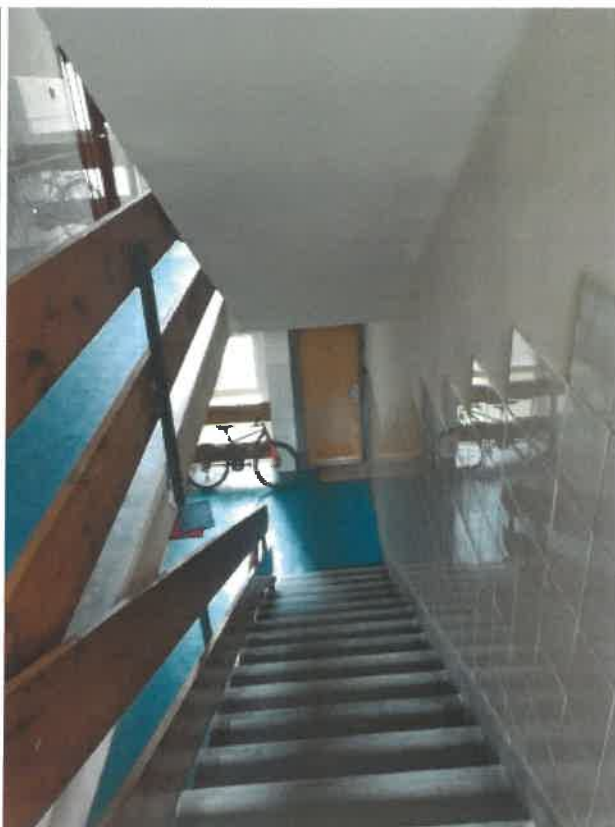
Lépcsőházi burkolatok, korlát

A lépcsőházban lévő burkolatok folytonosak, hiány a felmérés időpontjában nem volt. Az aljzat PVC lemezből és hidegburkolati lapokból került kialakításra. A korlátok állapota és rögzítése biztonságosnak mondható.

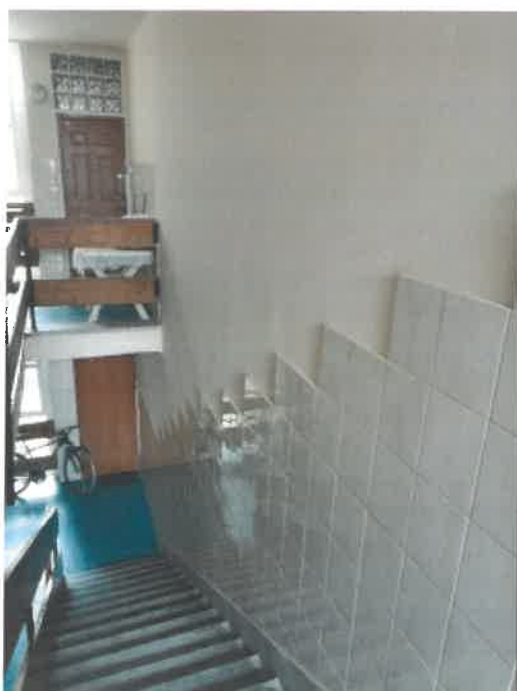
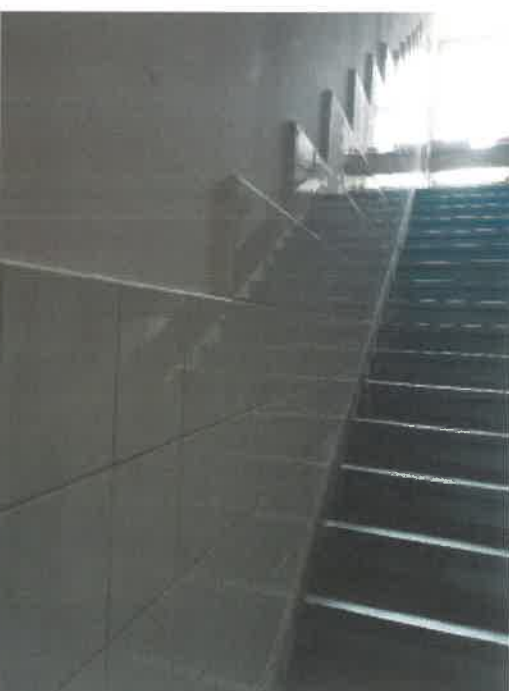
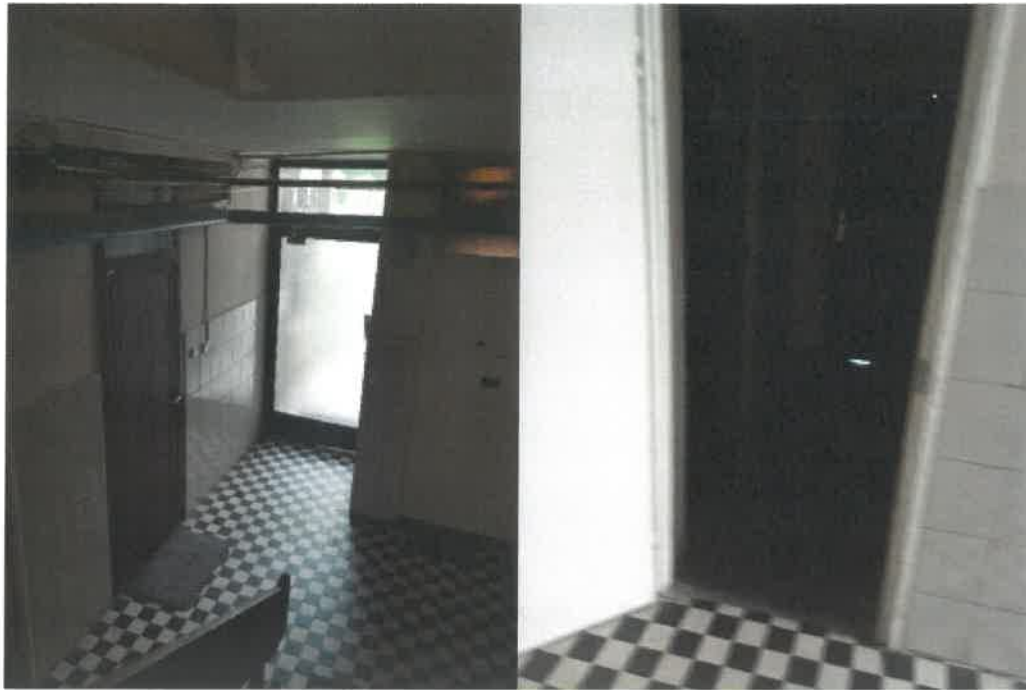
Lépcsőházi falak állapota

A lépcsőházban a falburkolatok festése már időszerű, a természetes épületmozgások következtében a csempeburkolat feletti falfelületen repedések jelentek meg.
