Összefogás Lakásszövetkezet

Állagfelmérés 2022.

1165 Budapest, Futórózsa utca 74.

Budapest, 2022. május

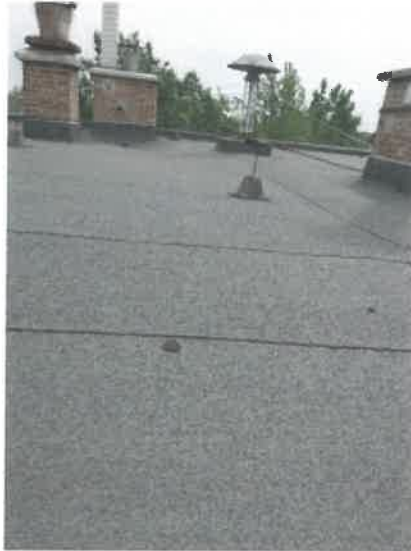
Tetőszerkezet

A tető vízszigetelése palaszórt bitumenes lemez 2018.-ban a tető szigetelése javításra, cserélésre került. Megfelelő műszaki állapotban van. Felújítása egyelőre nem időszerű.

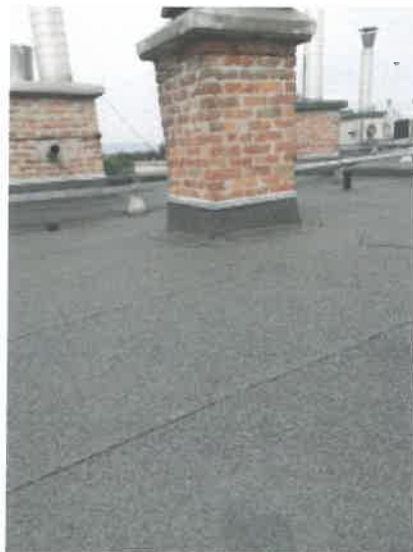
Felépítmények

A tetőn 4 db szellőző és 4 db füstgáz elvezető kémény került lehelyezésre, a fugák javítása oldaluk vakolása időszerű, állapotuk közepesnek mondható. A Termofor gyűjtőkémének felújítása, Multikamin-Furanflex eljárással történő bélelése 2009.-ben megtörtént.

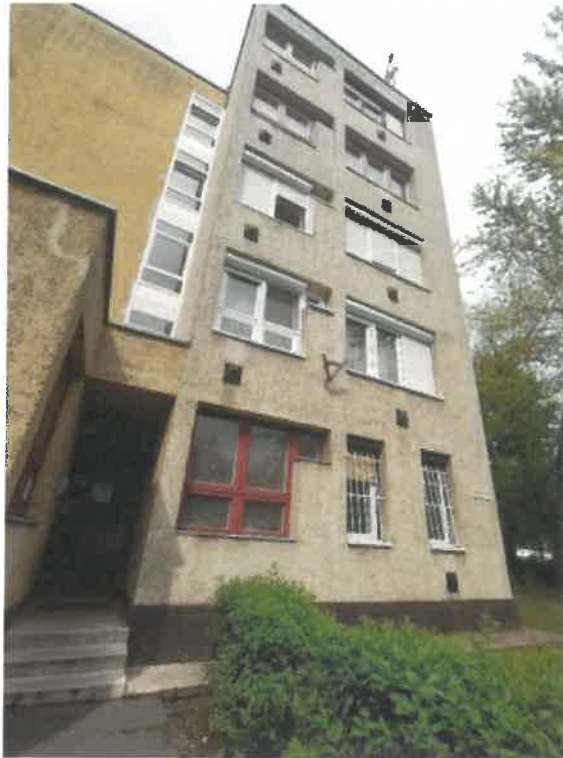
Külső vakolat

Az épület oldalfala vakolt, kőporozott korának megfelelő állapotú. Helyenként a természetes épületmozgás következtében, főleg az öntött beton koszorúk környékén repedések jelentek meg. A korábbi javítások már

helyenként meglazultak, vakolathullást idézhetnek elő. Ezek további vizsgálata, karbantartása javasolt. A homlokzati vakolat veszélytelenítése rendszeresnek mondható, erre legutóbb ebben az évben került sor.

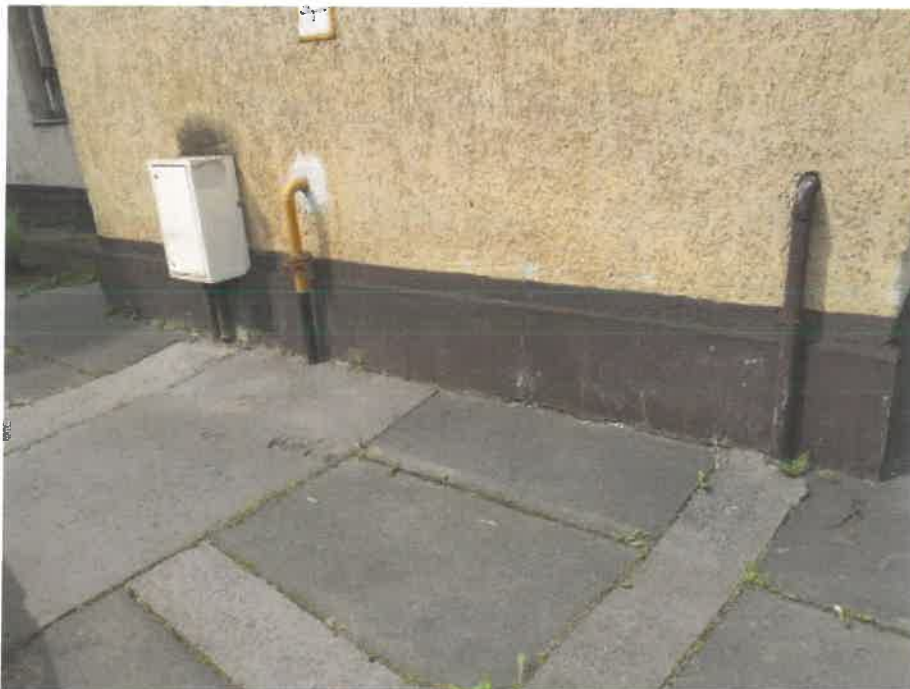
Lábazat

Az épület lábazatának felújítása- hőszigetelése még nem történ meg, karbantartása-tisztítása javasolt.

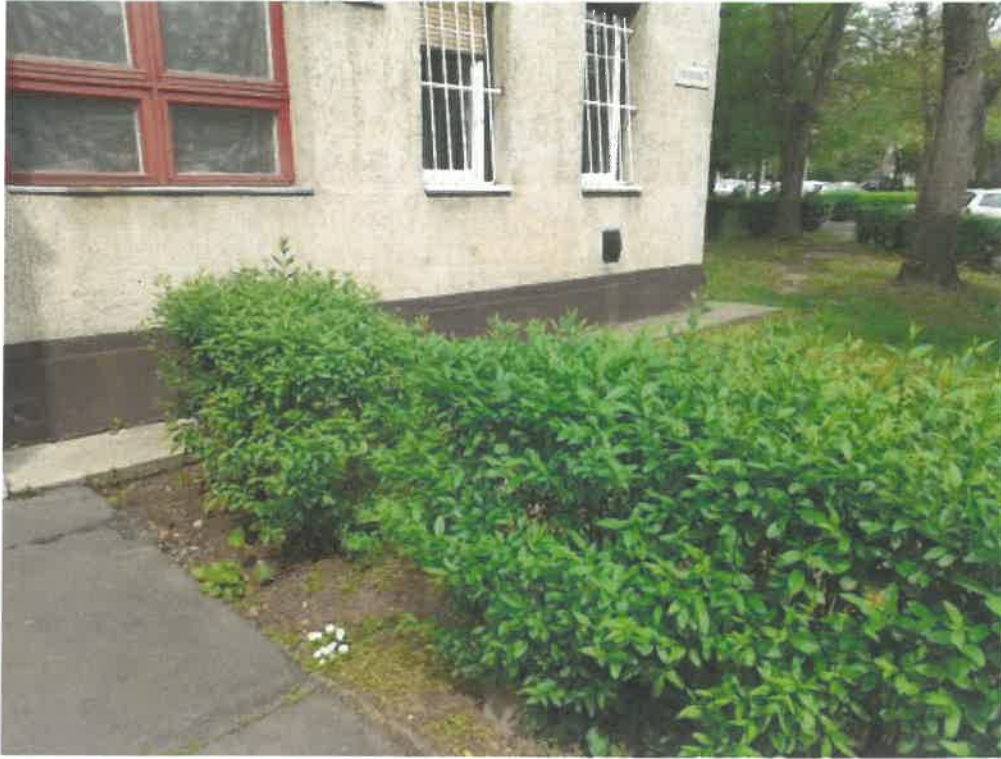
Szolgálati járda

A szolgálati járda megfelelő állapotú, biztonságos közlekedésre alkalmas, azonban az épület adottságait figyelembe véve gyalogos közlekedés csak részlegesen történik rajta. A lépcsőház összeépítésre került a Futórózsa utca 72.szám alatti lépcsőházzal, így teljesen körbejárható. A további károk és az épület vizesedésének elkerülése érdekében a növényzet eltávolítása, valamint a hézagok javítása indokolt.

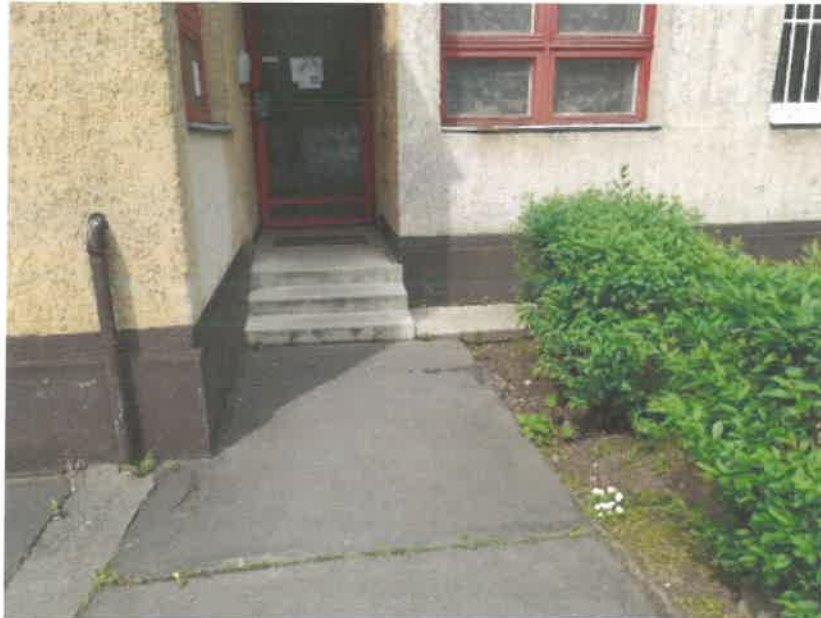
Főbejárat lépcső

A főbejárárhoz vezető aszfalt burkolat épp, a lépcső felújítása 2010,-ben megtörtént, állapota biztonságos közlekedésre alkalmas.

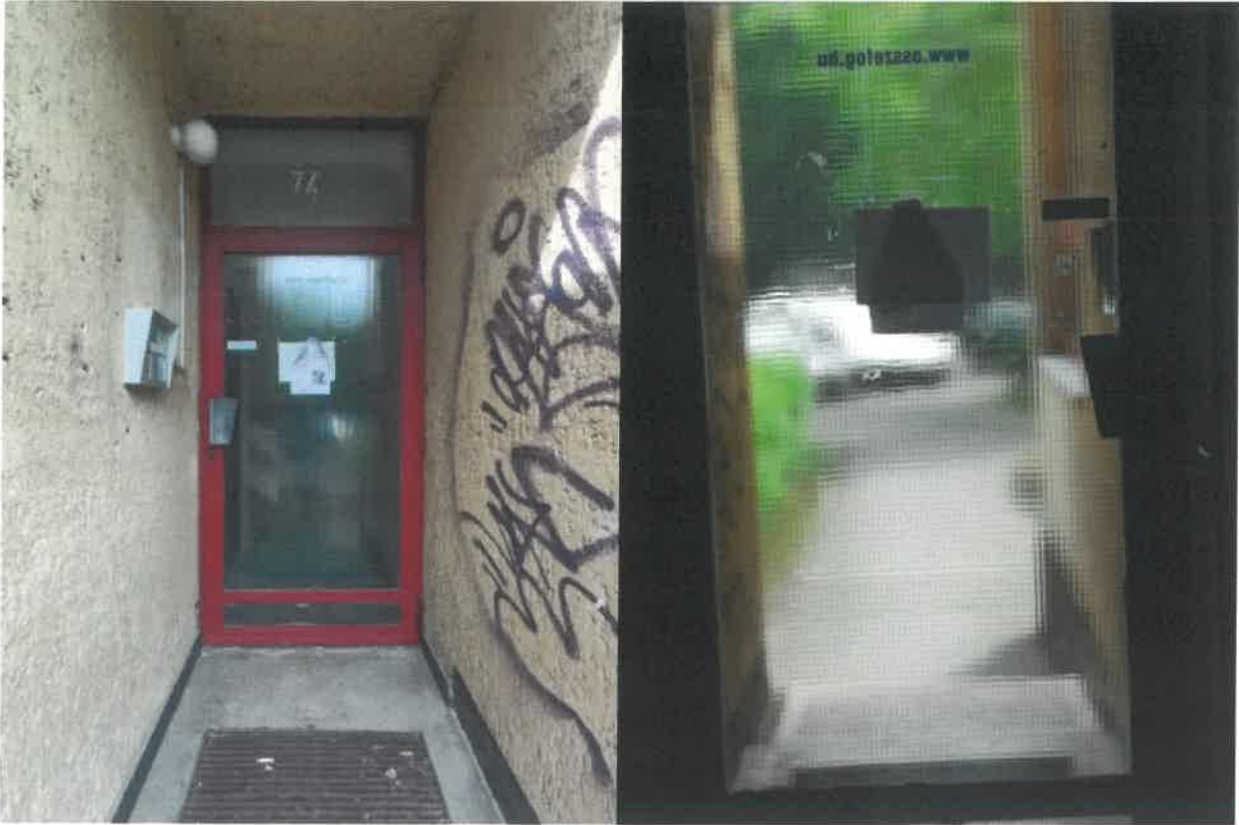
Bejárati ajtó

A belső, lépcsőházba vezető ajtó cseréje az elmúlt években nem történt meg, állapota megfelelő azonban hőszigetelő képessége kérdéses.

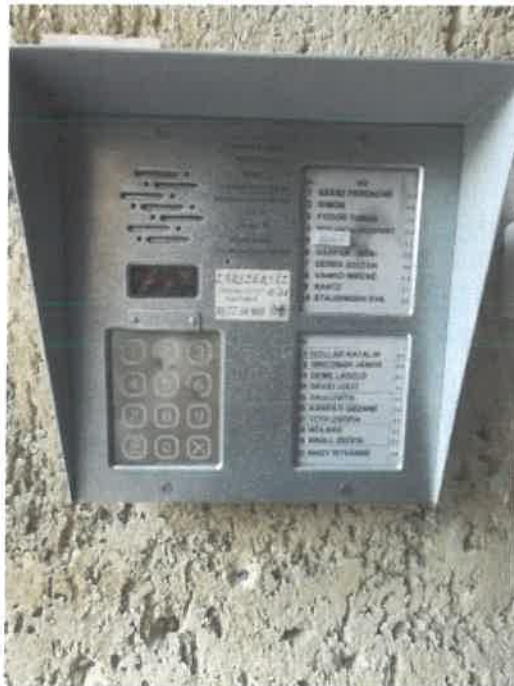
Kaputelefon rendszer

A kapu telefon IQ/Codefon típusú, karbantartása rendszeresen megtörténik, állapota megfelelő.

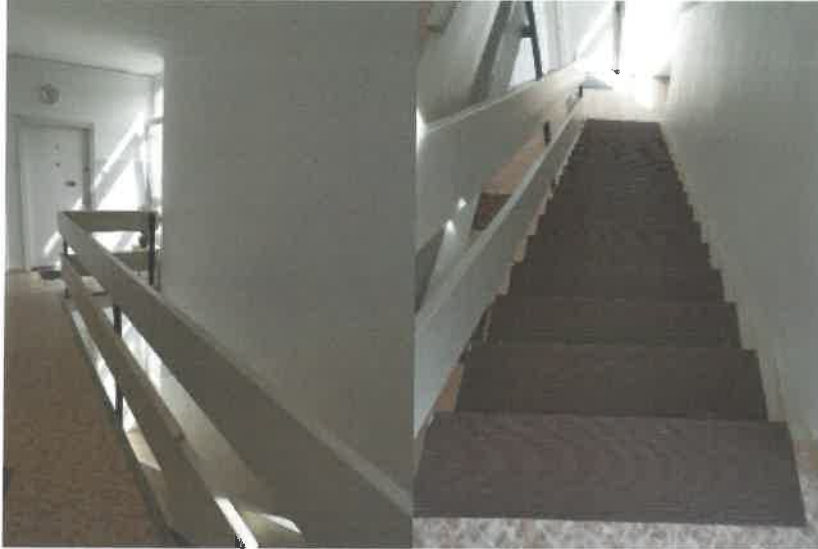
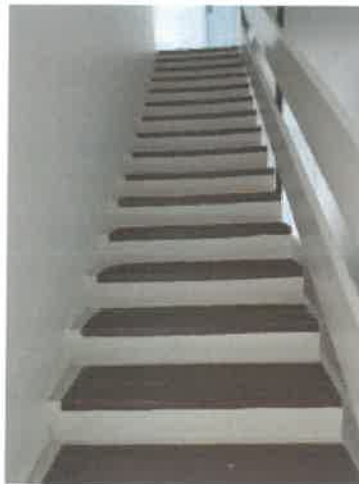
Lépcsőházi burkolatok, korlát

A lépcsőházban lévő burkolatok folytonosak, hiány a felmérés időpontjában nem volt. Az aljzat PVC lemezből és hidegburkolati lapokból került kialakításra. A korlátok állapota és rögzítése biztonságosnak mondható.

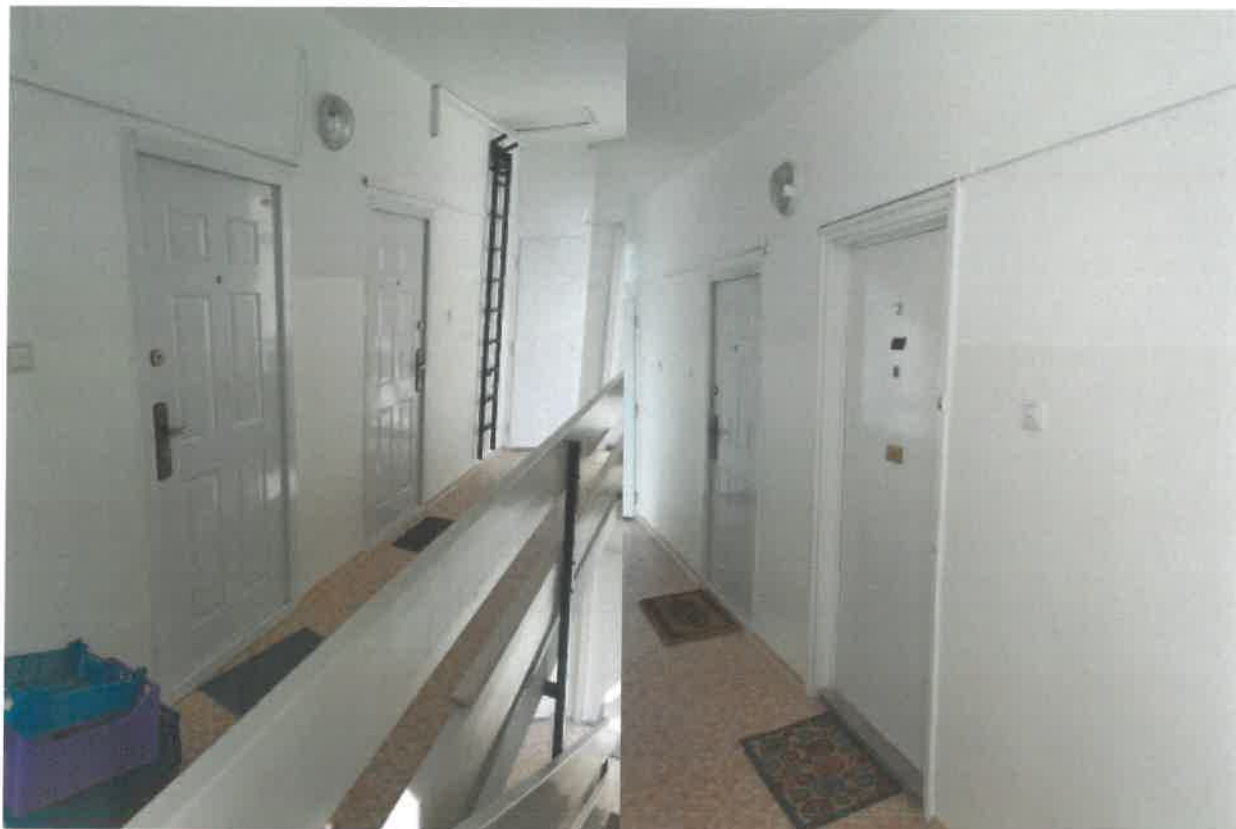
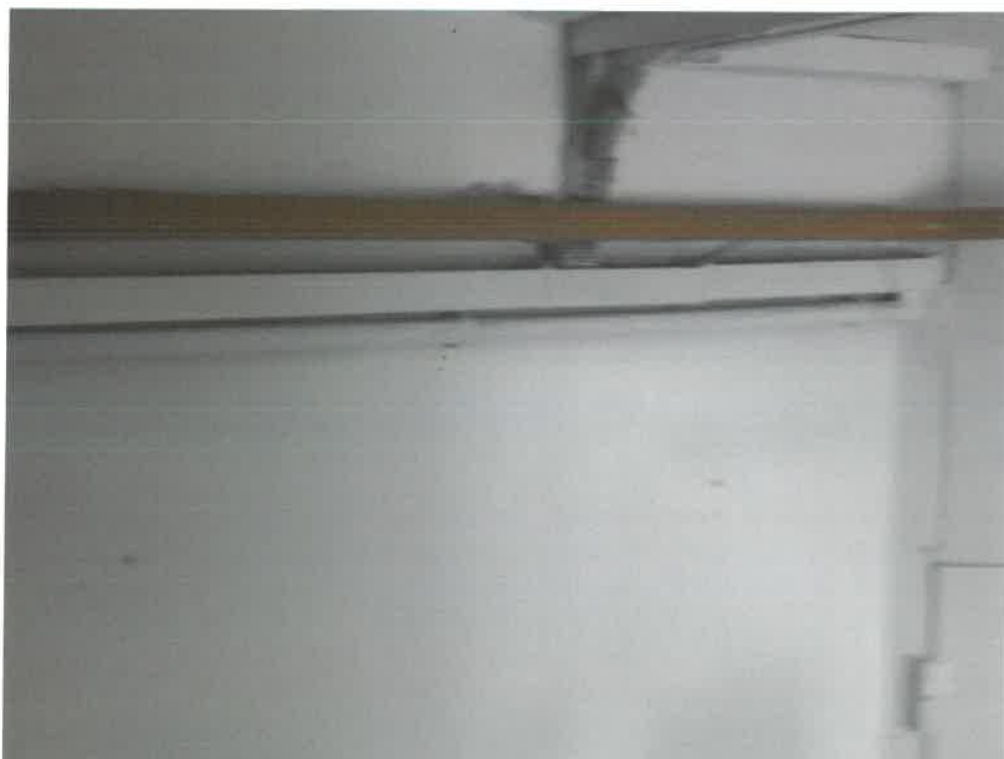
Lépcsőházi falak állapota

A lépcsőházban a falburkolatok festése legutóbb 2021,-ben történt, azonban a természetes épületmozgások következtében a csempeburkolat feletti falfelületen repedések jelentek meg, ezek figyelemmel követése javasolt.

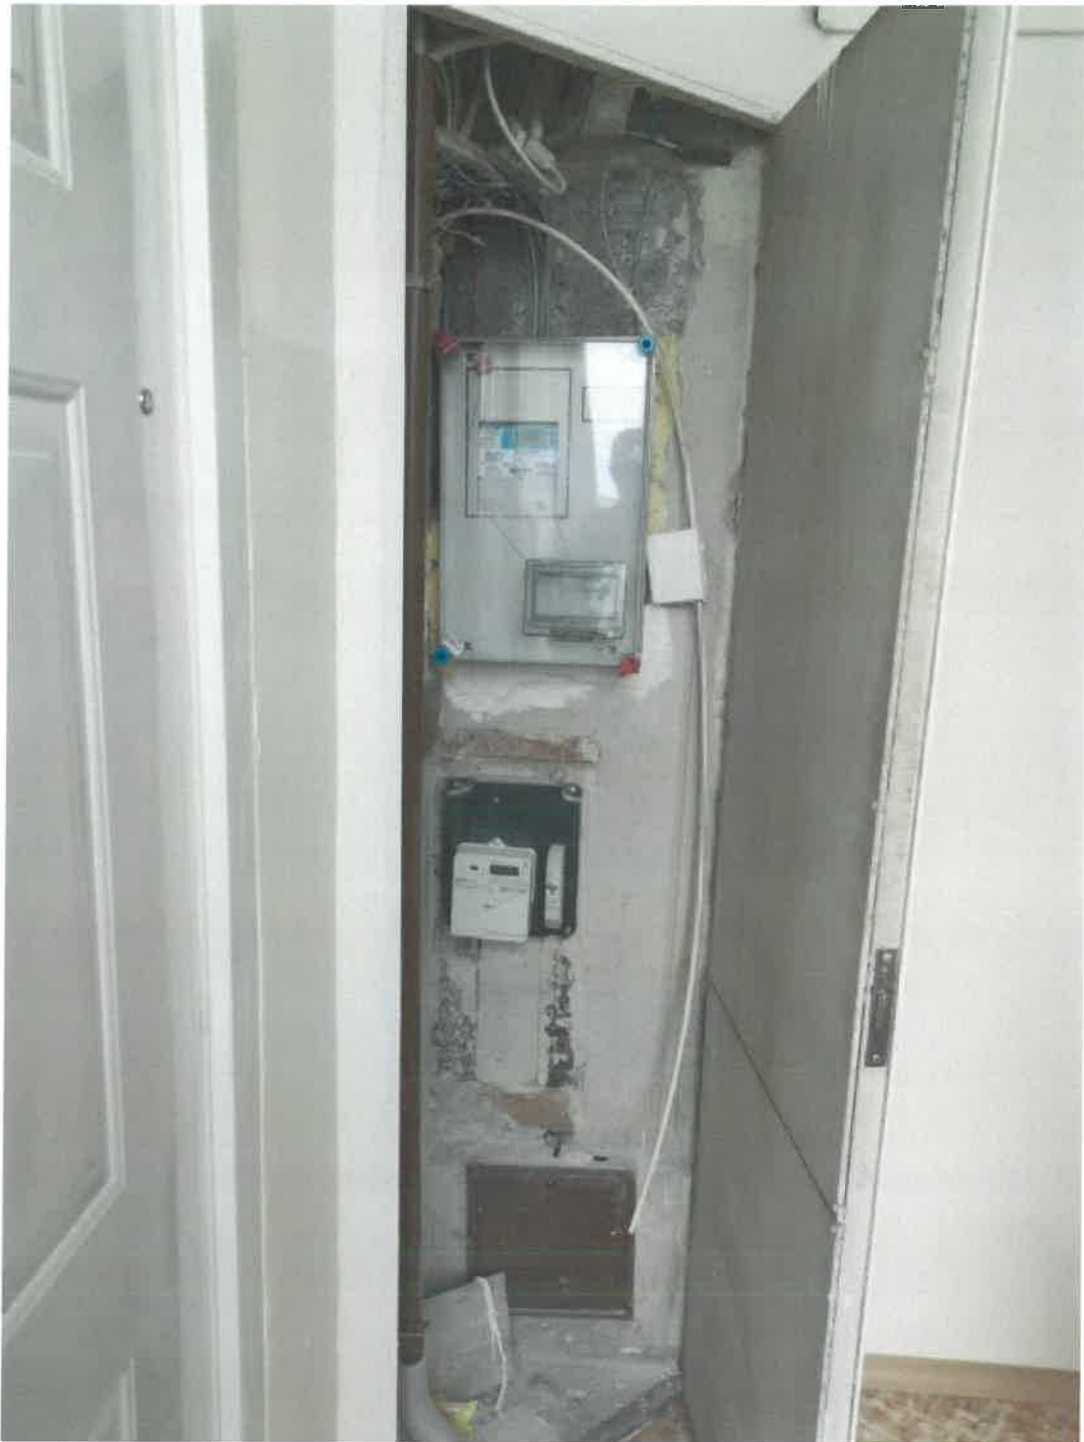
Áramellátás

Az épület áramellátását, a földszinten ELMŰ által elhelyezett kapcsolószekrény biztosítja, a lakások elektromos ellátását a szintenként elhelyezett, önálló villanyóra biztosítja. Az épület villamos biztonságtechnikai felülvizsgálatai által megállapított hiányosságokat a felmérés nem tartalmazza.
