Összefogás Lakásszövetkezet

## Állagfelmérés 2022.

1165 Budapest, Futórózsa utca 82.

Budapest, 2022. május

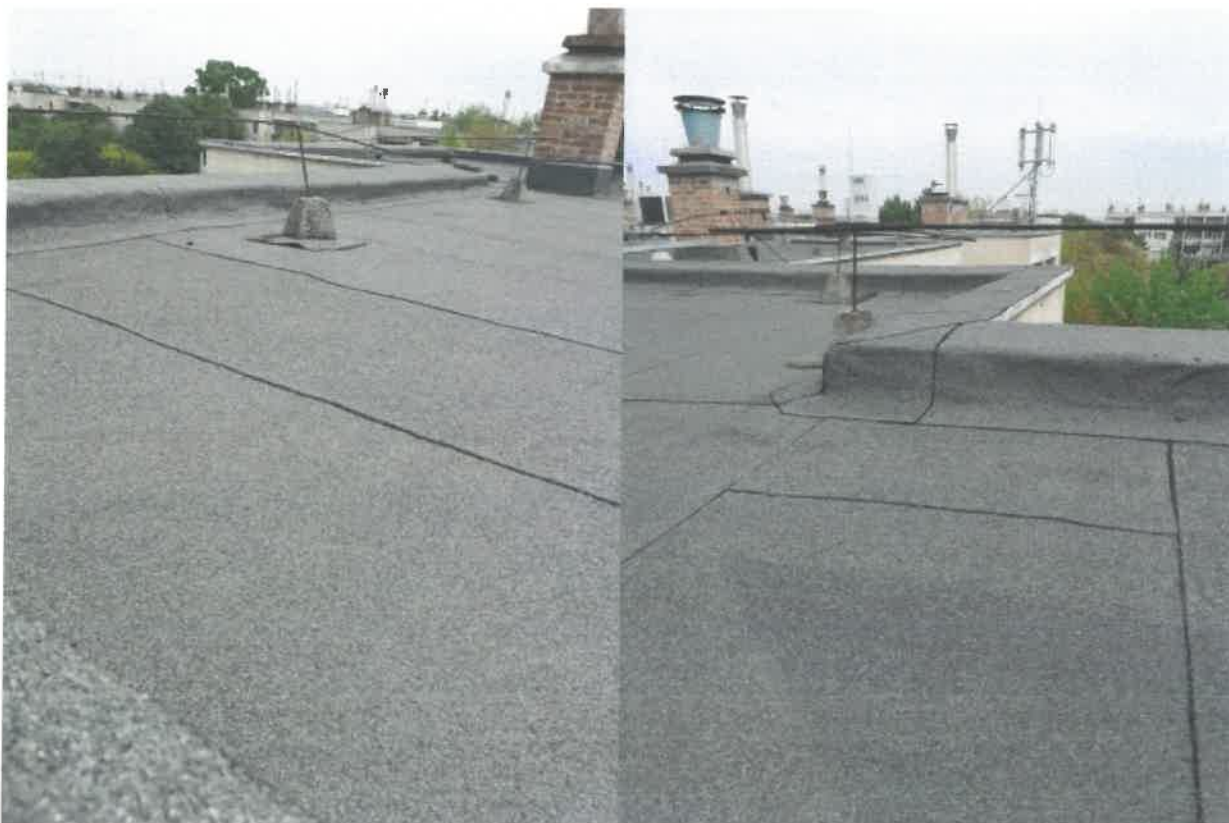
### **Tetőszerkezet**

A tető vízszigetelése palaszórt bitumenes lemez 2021.-ben a tető szigetelése javításra, cserélésre került. Megfelelő műszaki állapotban van. Felújítása egyelőre nem időszerű.

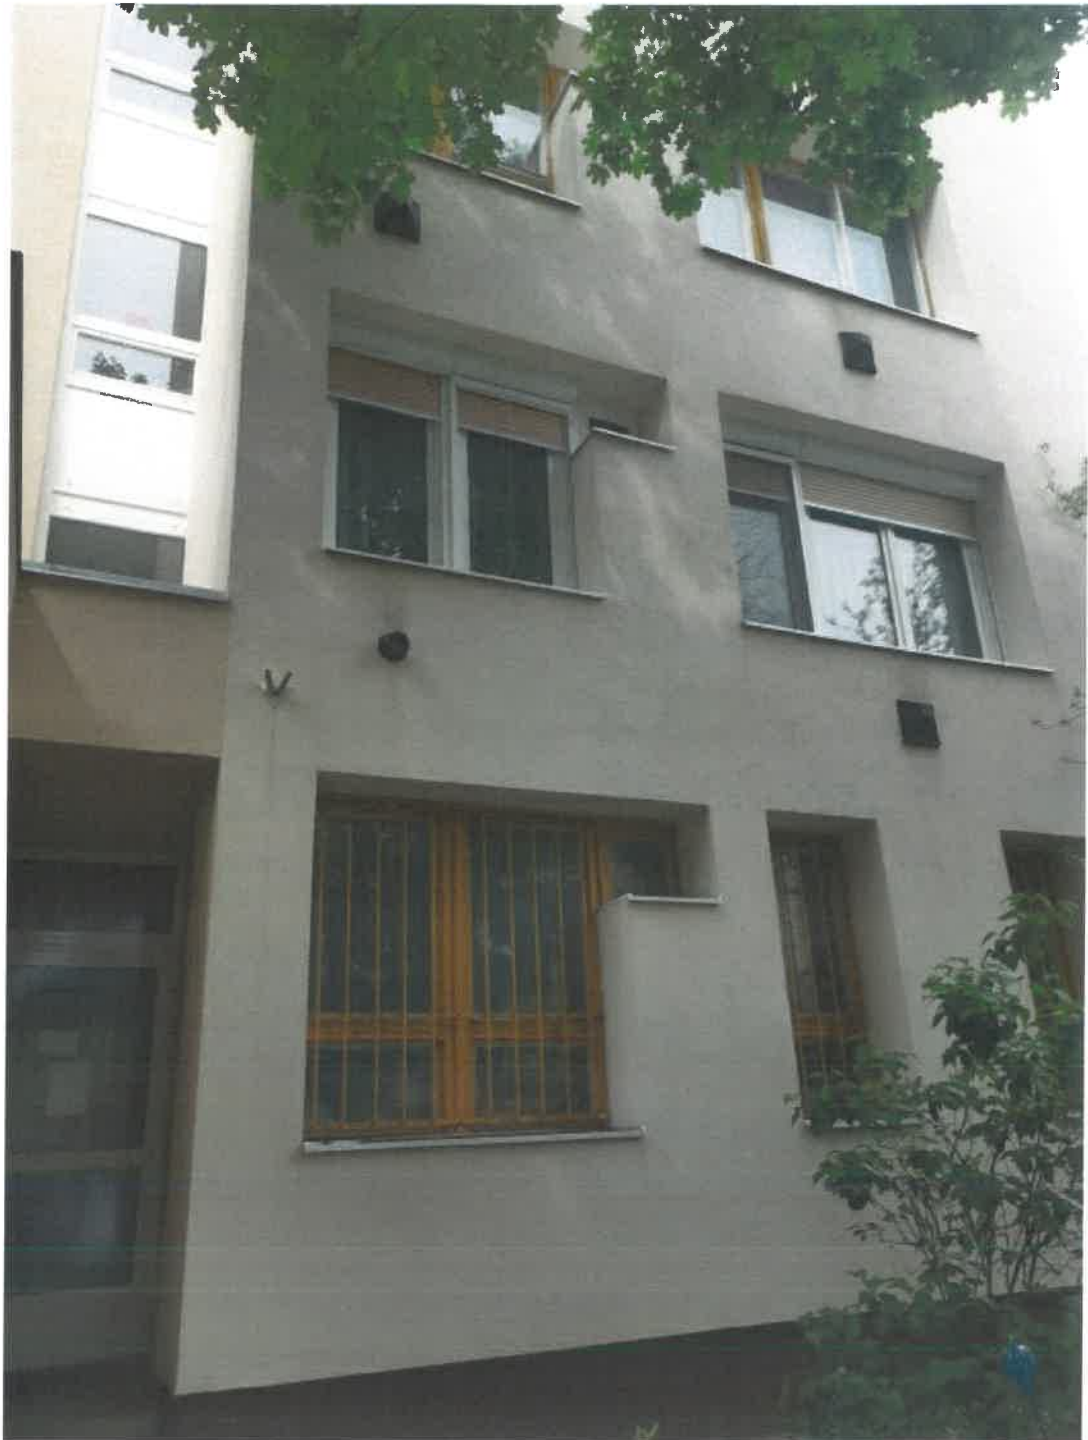
### **Külső vakolat**

Az épület oldalfala 2018.-ban teljes homlokzati hőszigetelést kapott, így a természetes épületmozgások során esetlegesen keletkező repedések csak belülről láthatóak.

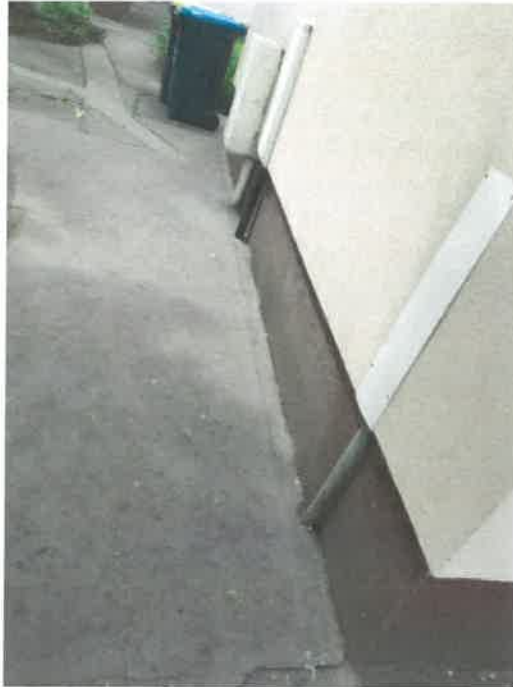
### **Lábazat**

Az épület lábazatának felújítása egyelőre nem időszerű, azonban karbantartása-tisztítása javasolt.

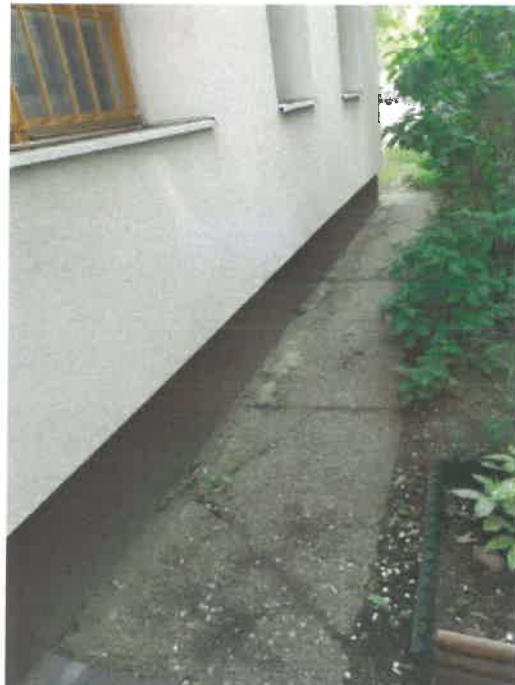
### **Szolgálati járda**

A szolgálati járda megfelelő állapotú, biztonságos közlekedésre alkalmas, azonban az épület adottságait figyelembe véve gyalogos közlekedés csak részlegesen történik rajta. A lépcsőház összeépítésre került a Futórozsa utca 80. szám alatti lépcsőházzal, így teljesen körbejárható. A további károk és az épület vizesedésének elkerülése érdekében a növényzet eltávolítása, valamint a hézagok javítása indokolt.

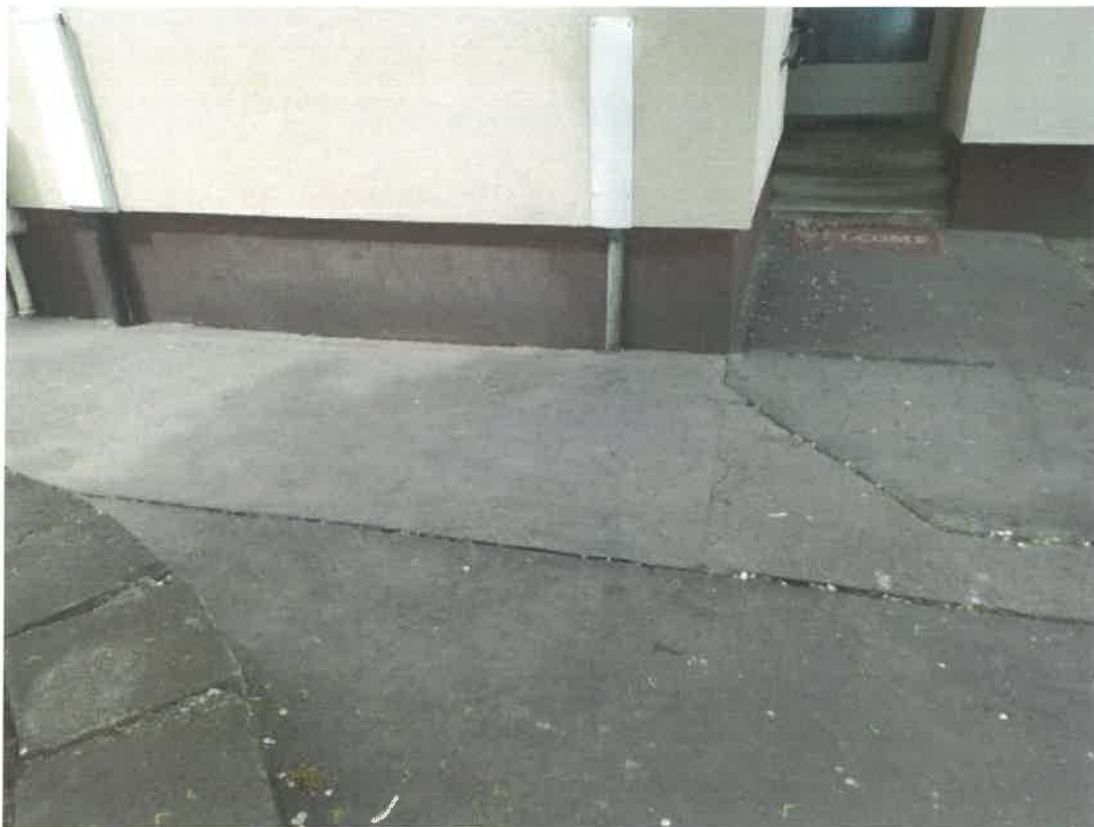
### **Főbejárat lépcső**

A főbejáratához vezető aszfalt burkolat épp, a lépcső állapota biztonságos közlekedésre alkalmas.

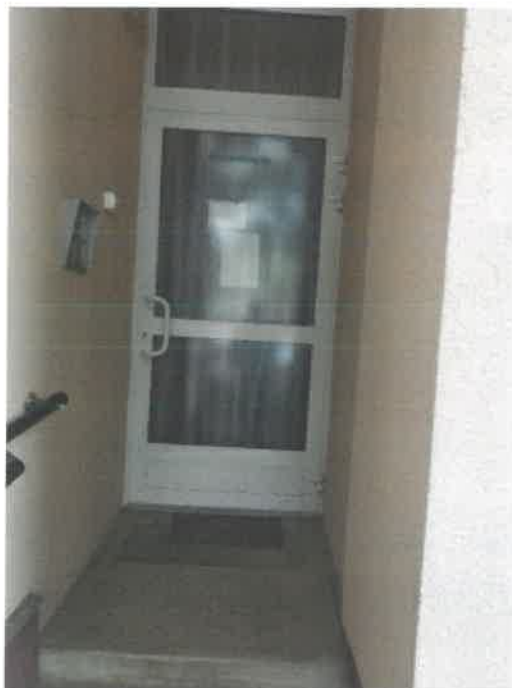
### **Bejárati ajtó**

A belső, lépcsőházba vezető ajtó cseréje 2016,-ban megtörtént, állapota megfelelő.

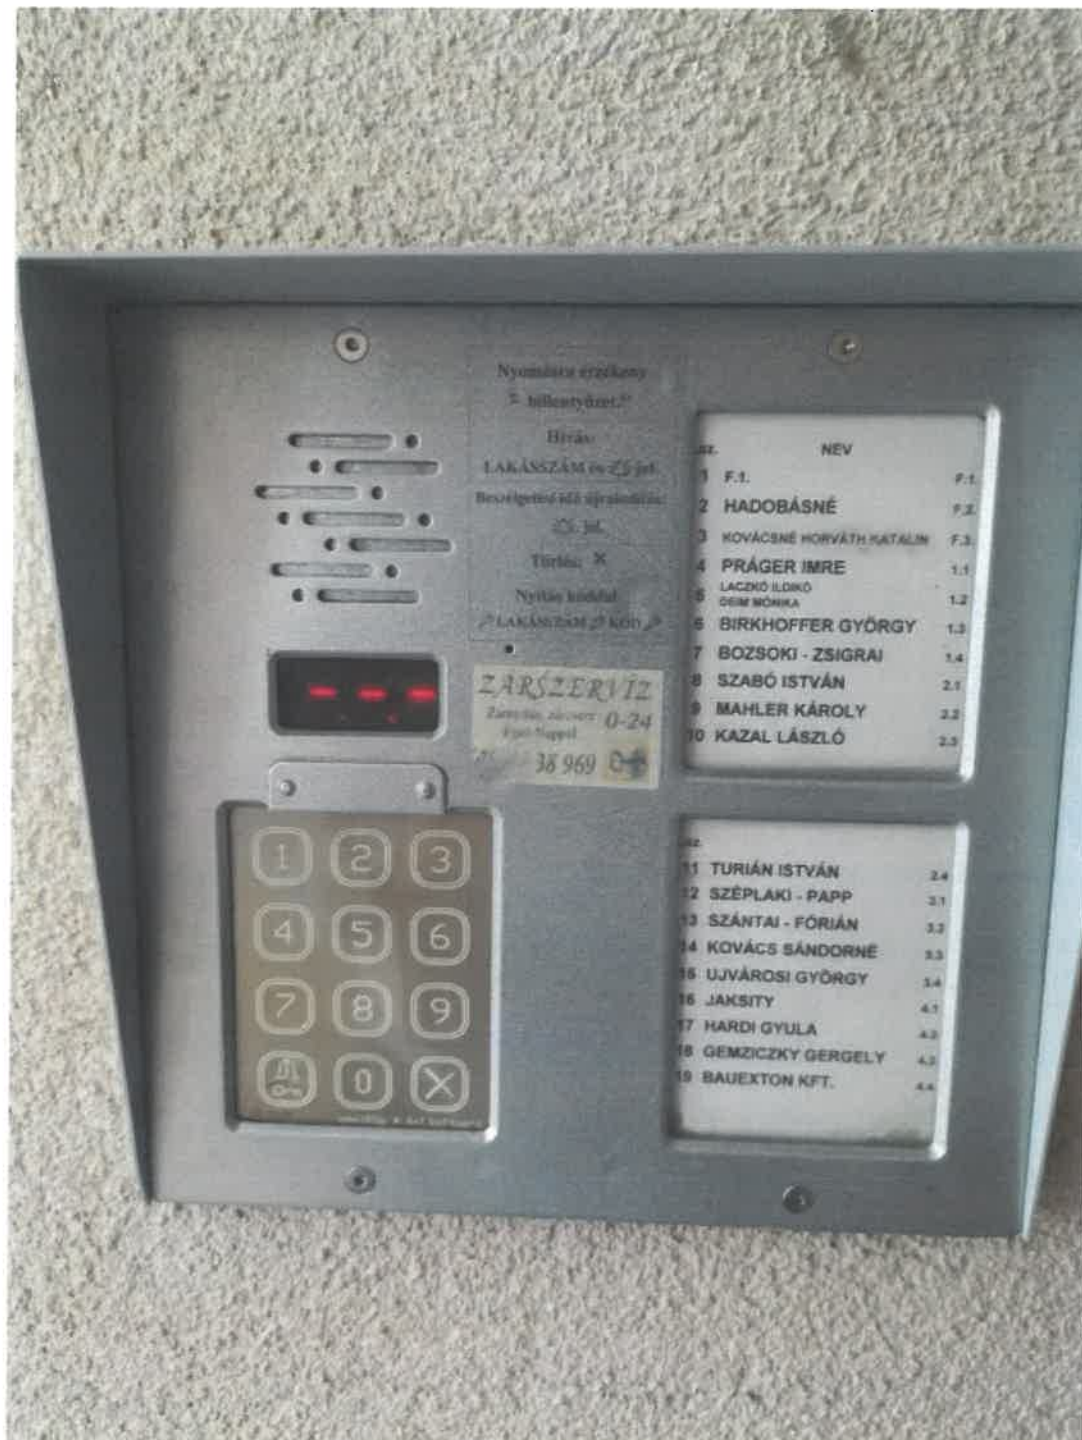
### **Kaputelefon rendszer**

A kapu telefon IQ/Codefon típusú, karbantartása rendszeresen megtörténik, állapota megfelelő.

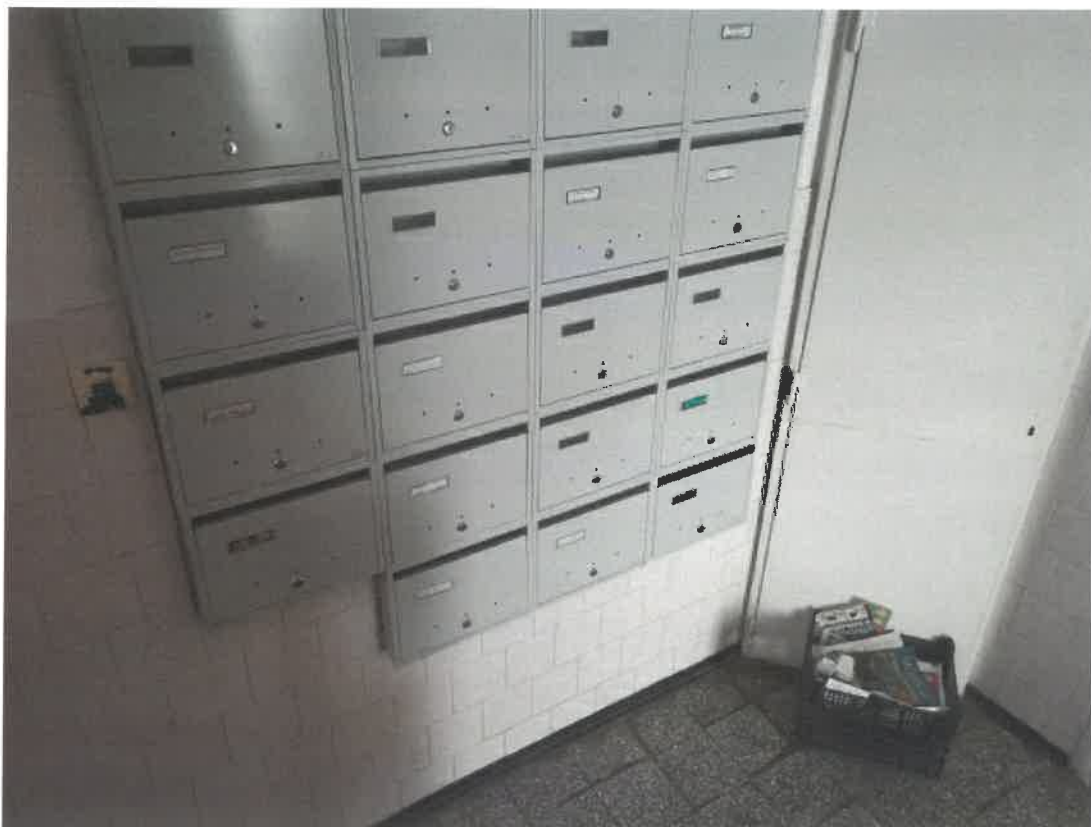
### Postaládák

A postaládák cseréje az elmúlt években nem történt meg, állapotuk megfelelő, biztonságosnak mondható.

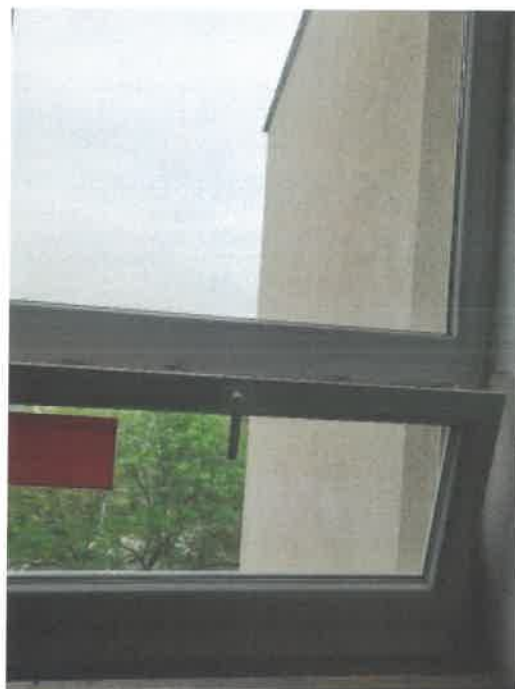
#### **Belső nyílászárók, sorolt szerkezetek**

A lépcsőházi sorolt szerkezetek cseréje 2016,-ban megtörtént, karbantartásuk javasolt.

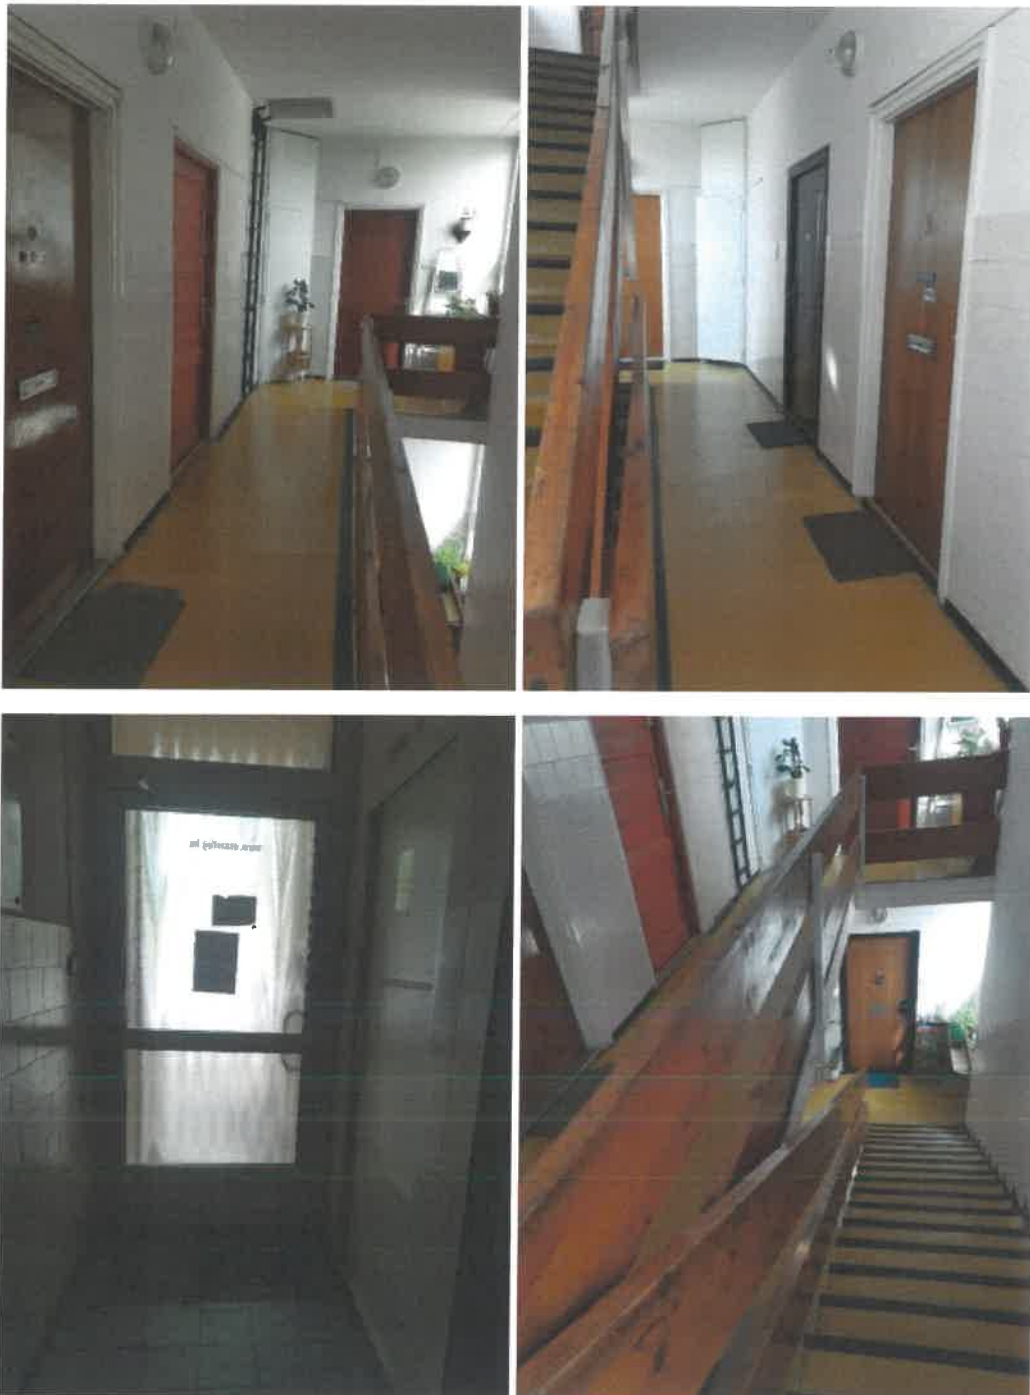
### Lépcsőházi burkolatok, korlát

A lépcsőházban lévő burkolatok folytonosak, hiány a felmérés időpontjában nem volt. Az aljzat PVC lemezből és hidegburkolati lapokból került kialakításra. A korlátok állapota és rögzítése biztonságosnak mondható.

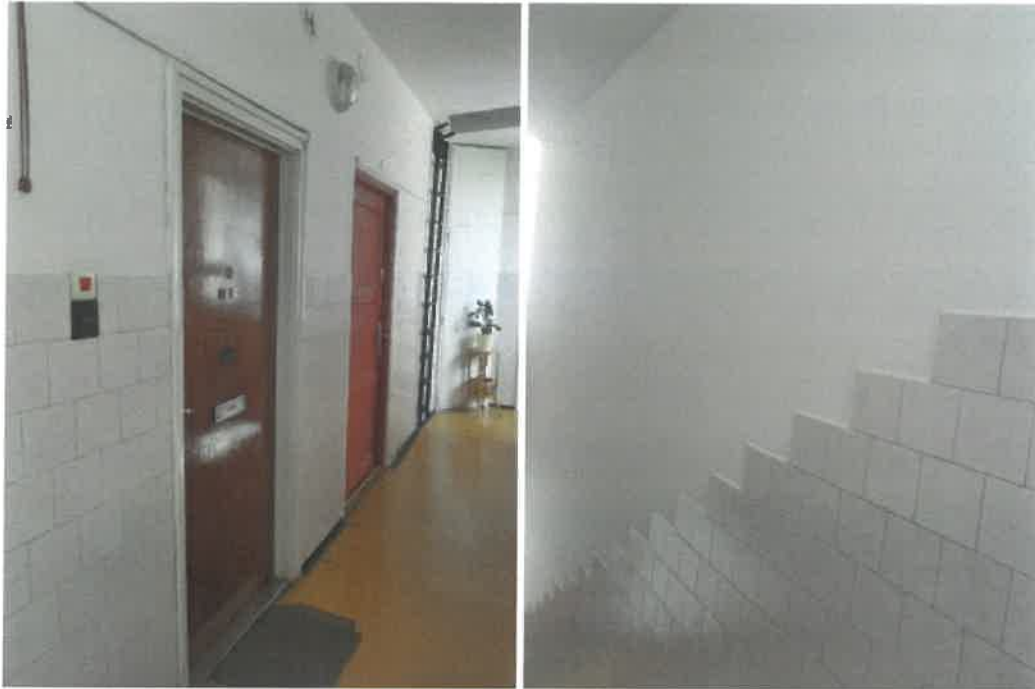
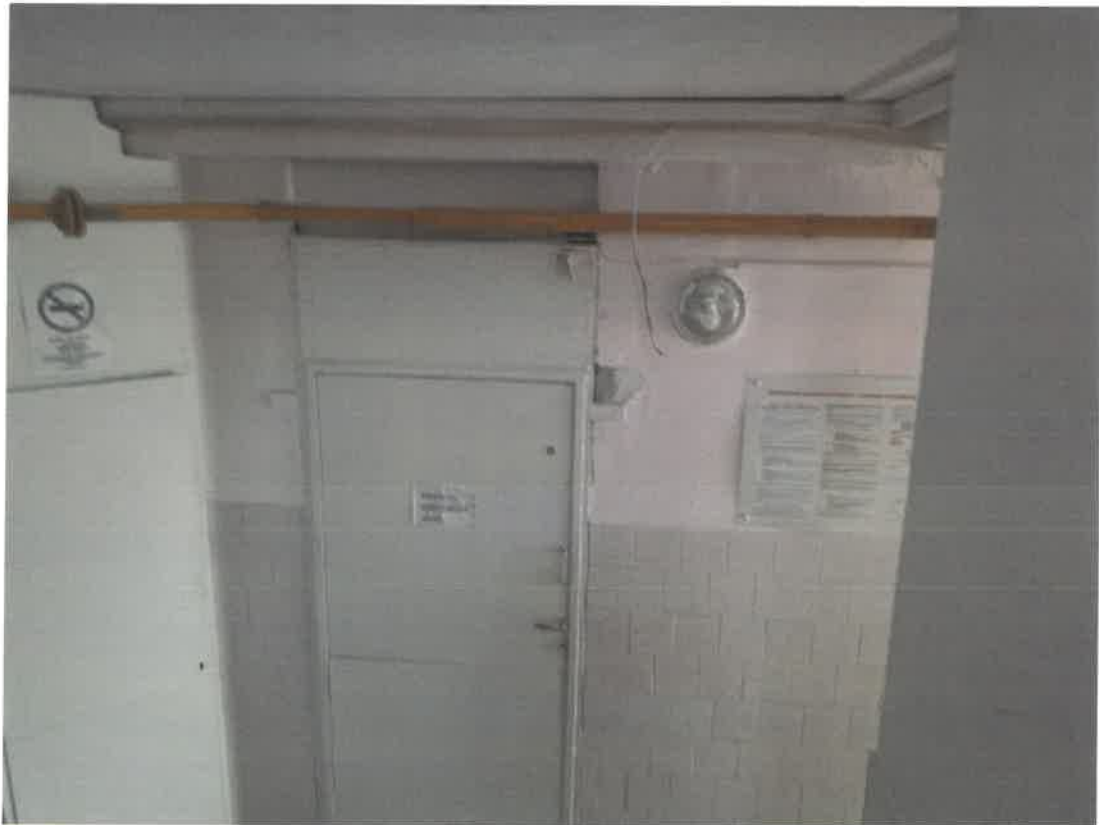
### Lépcsőházi falak állapota

A lépcsőházban a falburkolatok festése már időszerű, a természetes épületmozgások következtében a csempeburkolat feletti falfelületen repedések jelentek meg.

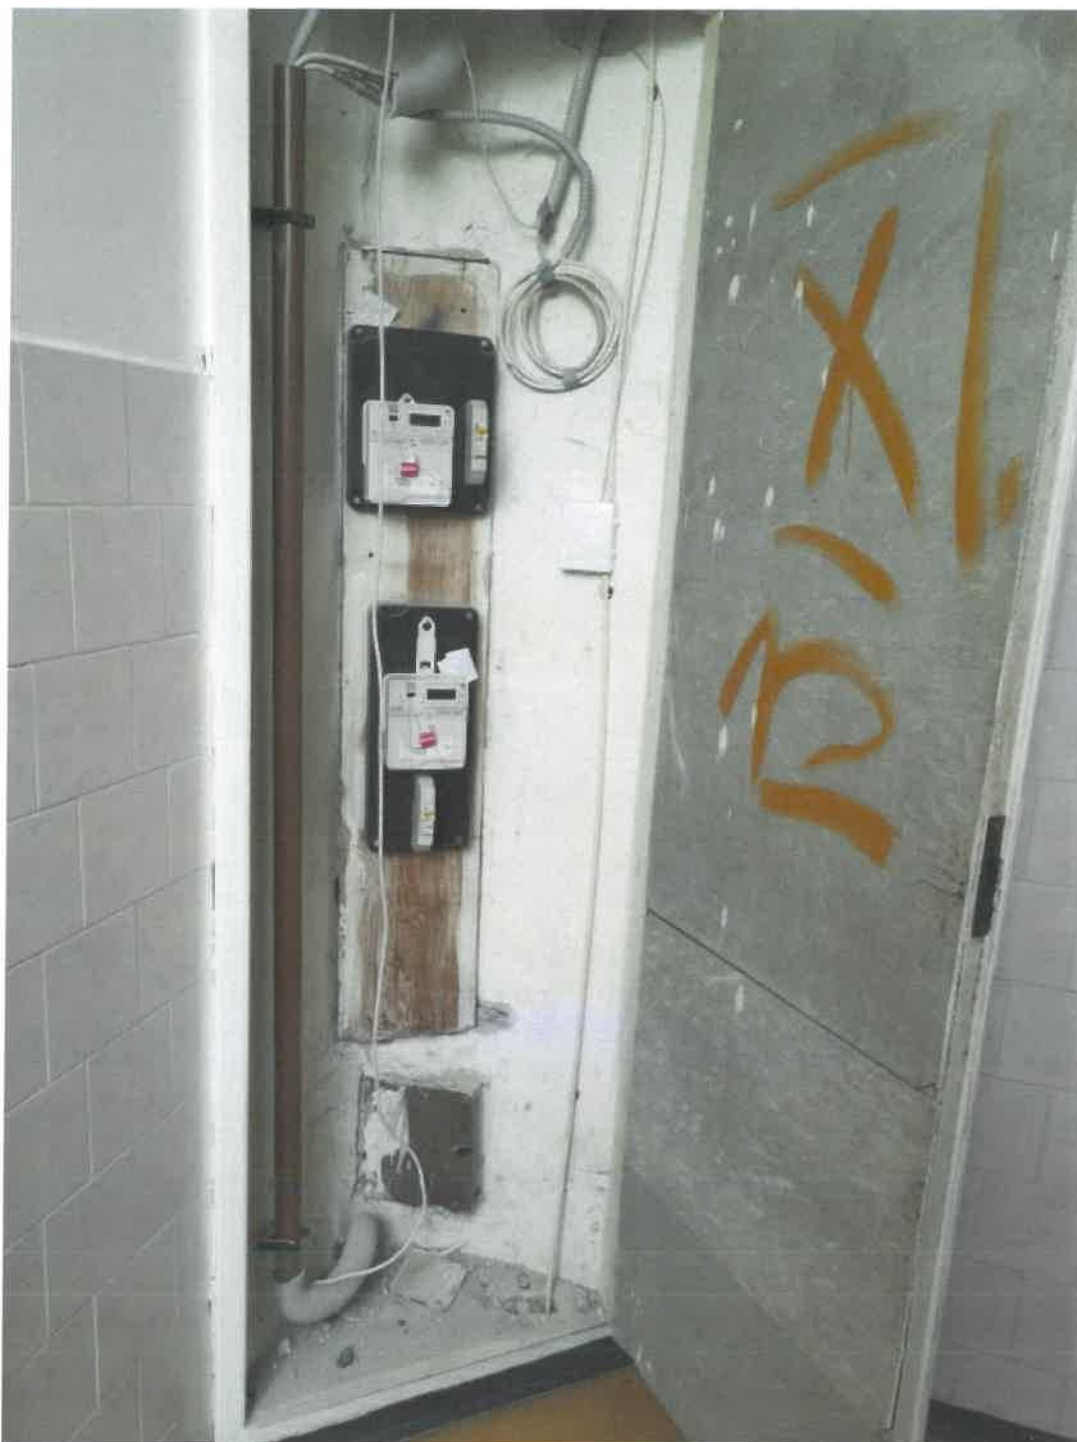
### Áramellátás

Az épület áramellátását, a földszinten ELMŰ által elhelyezett kapcsolószekrény biztosítja, a lakások elektromos ellátását a szintenként elhelyezett, önálló villanyóra biztosítja. Az épület villamos biztonságtechnikai felülvizsgálatai által megállapított hiányosságokat a felmérés nem tartalmazza.
