Összefogás Lakásszövetkezet

Állagfelmérés 2022.

1165 Budapest, Futórózsa utca 84.

Budapest, 2022. május

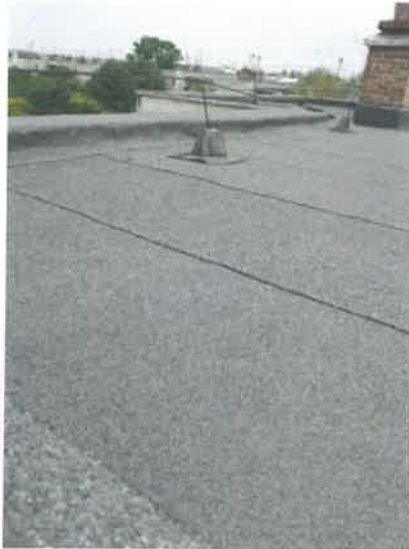
Tetőszerkezet

A tető vízszigetelése palaszórt bitumenes lemez 2020.-ban a tető szigetelése javításra, cserélésre került. Megfelelő műszaki állapotban van. Felújítása egyelőre nem időszerű.

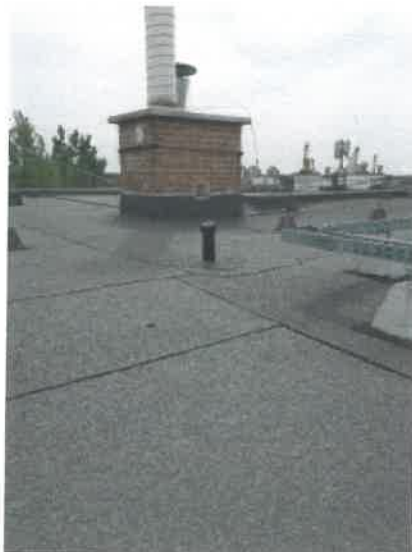
Felépítmények

A tetőn 4 db szellőző és 4 db füstgáz elvezető kémény került lehelyezésre, a fugák javítása oldaluk vakolása időszerű, állapotuk közepesnek mondható. A Termofor gyűjtőkémének felújítása, Multikamin-Furanflex eljárással történő bélelése 2006.-ban megtörtént.

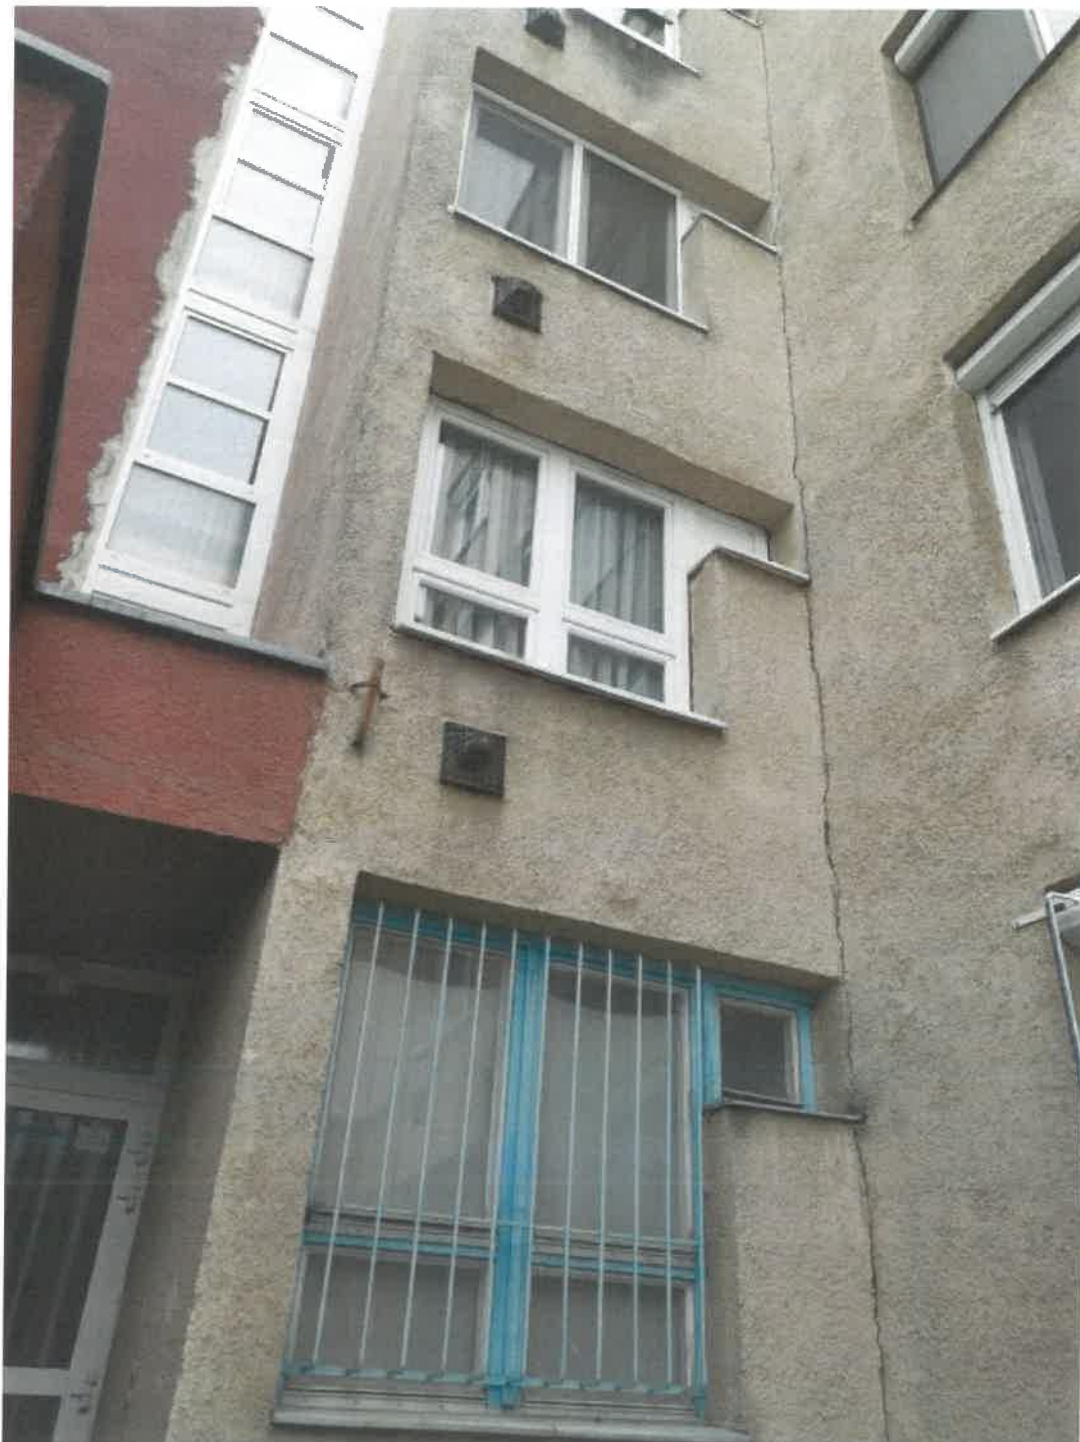
Külső vakolat

Az épület oldalfala vakolt, kőporozott korának megfelelő állapotú. Helyenként a természetes épületmozgás következtében, főleg az öntött beton koszorúk környékén repedések jelentek meg. A korábbi javítások már

helyenként meglazultak, vakolathullást idézhetnek elő. Ezek további vizsgálata, karbantartása javasolt. Az épület homlokzati vakolatának veszélytelenítése rendszeresnek mondható, erre legutóbb 2020,-ban került sor.

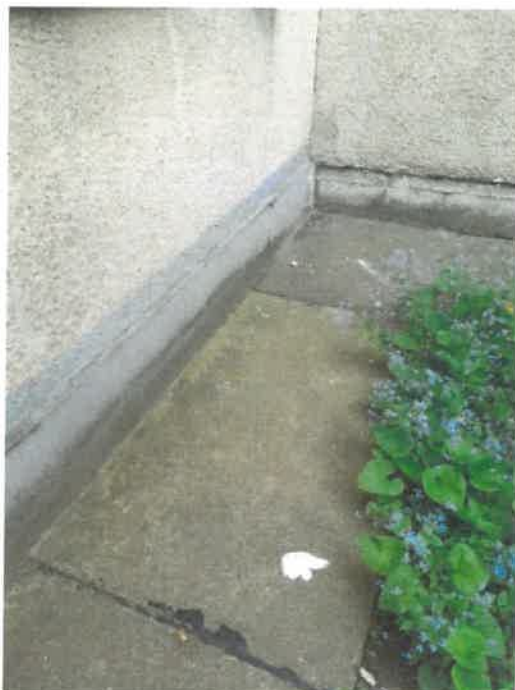
Lábazat

Az épület lábazatának felújítása időszerű, karbantartása-tisztítása javasolt.

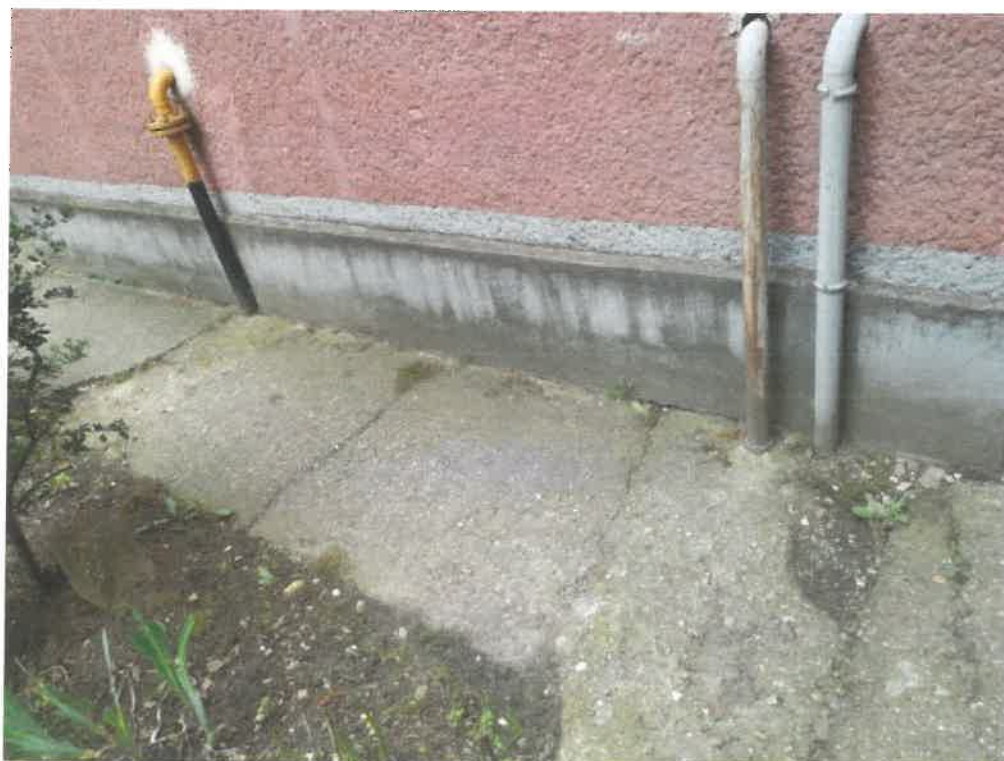
Szolgálati járda

A szolgálati járda megfelelő állapotú, biztonságos közlekedésre alkalmas, azonban az épület adottságait figyelembe véve gyalogos közlekedés csak részlegesen történik rajta. A lépcsőház összeépítésre került a Futórózsa utca 86. szám alatti lépcsőházzal, így teljesen körbejárható. A további károk és az épület vizesedésének elkerülése érdekében a növényzet eltávolítása, valamint a hézagok javítása indokolt.

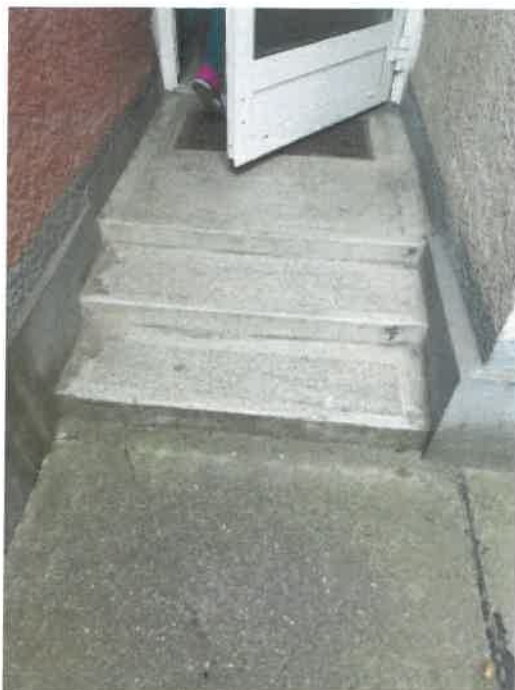
Főbejárat lépcső

A főbejáratához vezető beton burkolat épp, a lépcső felújítása ismeretlen időpontban megtörtént, állapota biztonságos közlekedésre alkalmas.

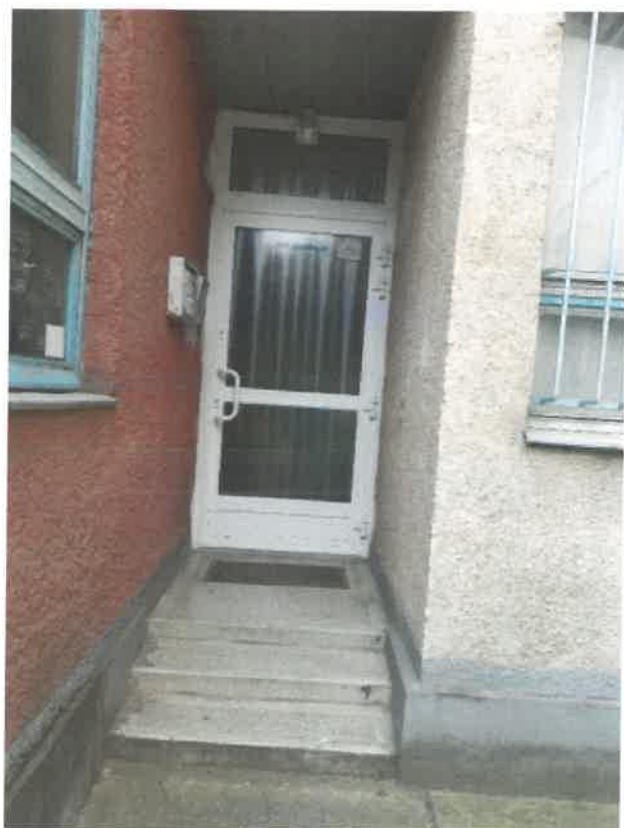
Bejárati ajtó

A belső, lépcsőházba vezető ajtó cseréje 2017,-ben megtörtént, állapota megfelelő.

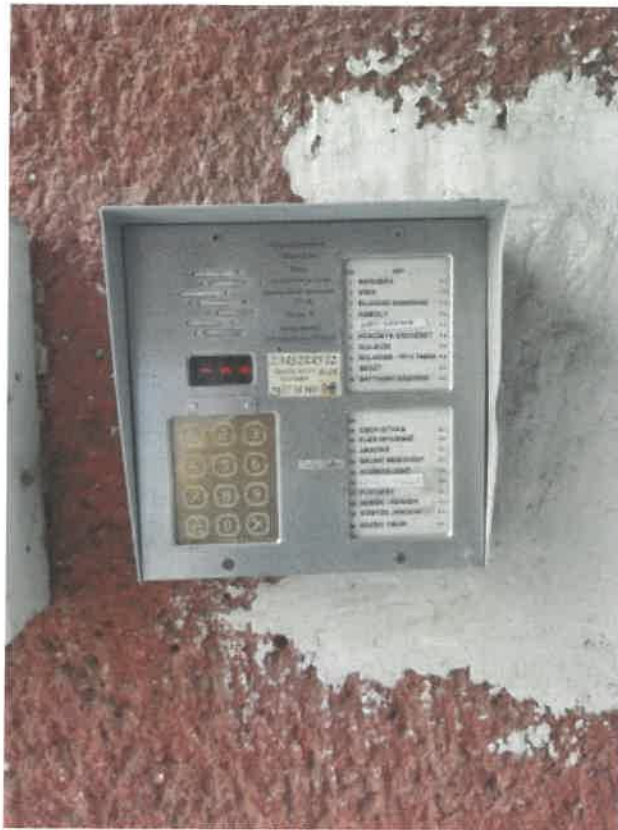
Kaputelefon rendszer

A kapu telefon IQ/Codefon típusú, karbantartása rendszeresen megtörténik, állapota megfelelő.

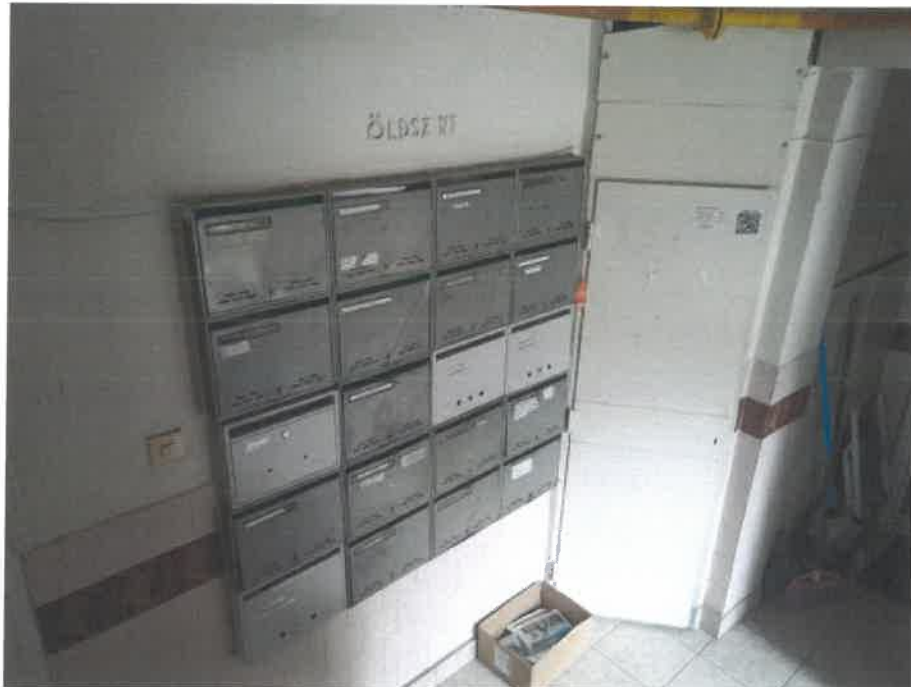
Postaládák

A postaládák cseréje az elmúlt években nem történt meg, állapotuk megfelelő, biztonságosnak mondható, azonban egységesítésük cseréjük javasolt.

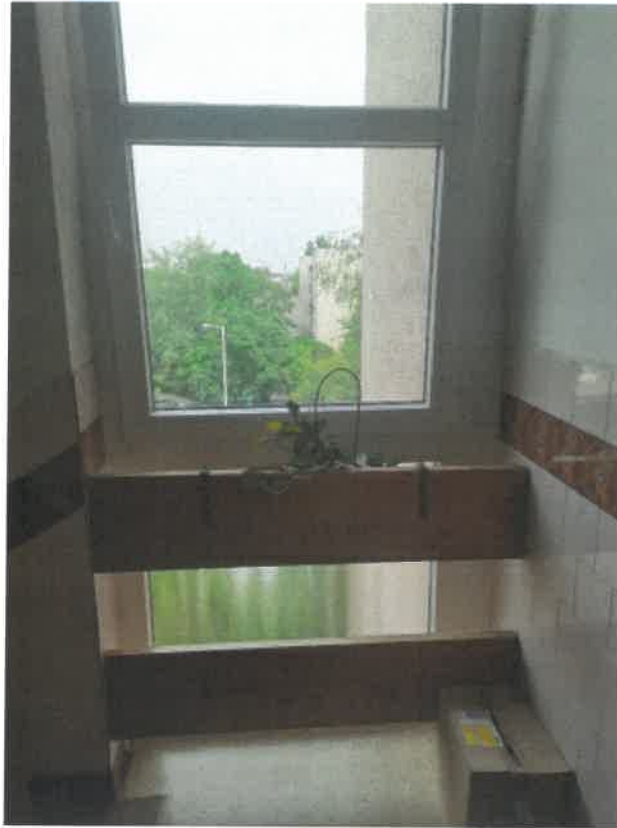
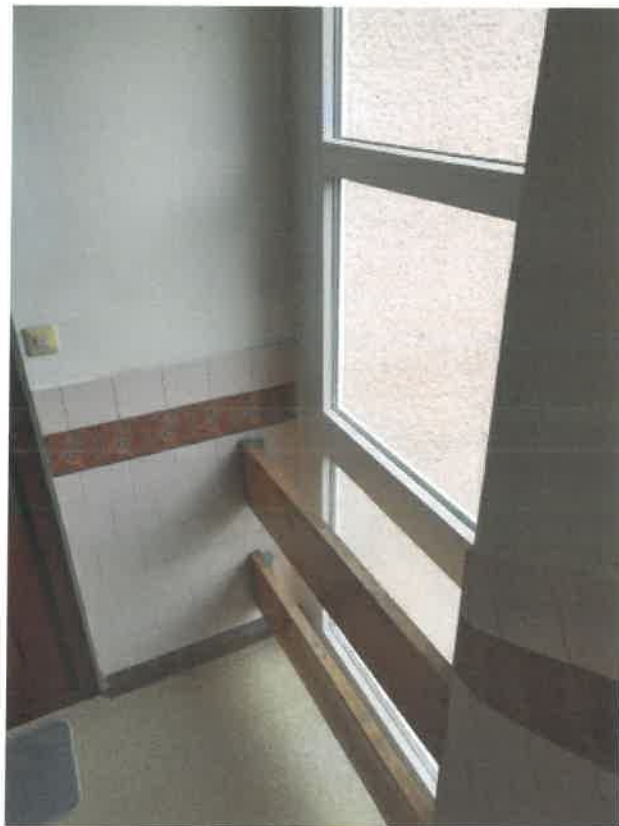
Belső nyílászárók, sorolt szerkezetek

A lépcsőházi sorolt szerkezetek cseréje 2017,-ben megtörtént, állapotuk megfelelő, karbantartásuk javasolt.

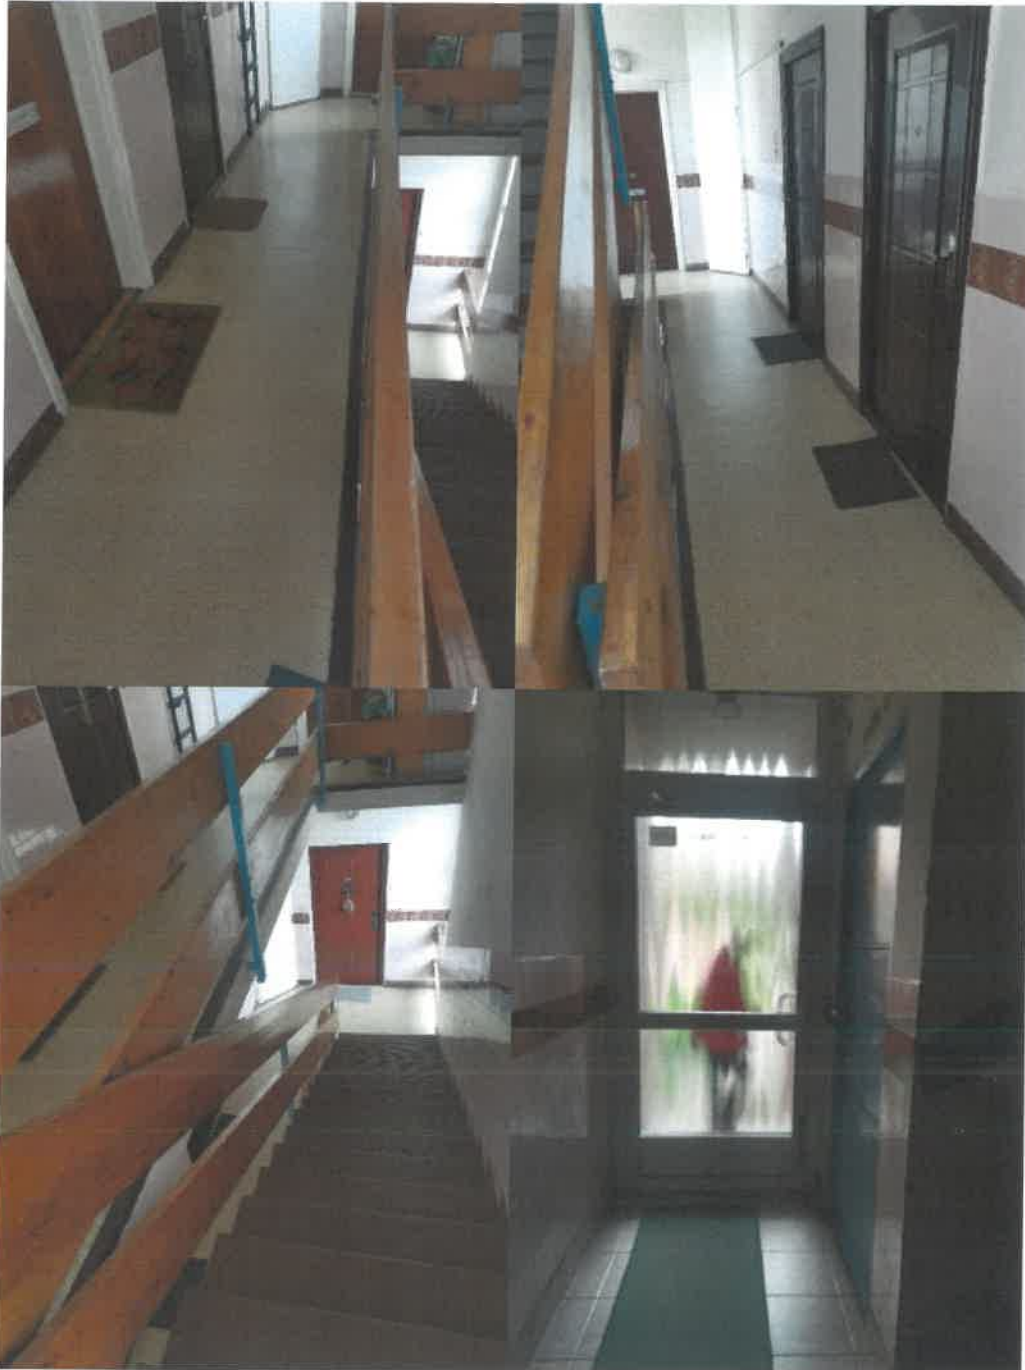
Lépcsőházi burkolatok, korlát

A lépcsőházban lévő burkolatok folytonosak, hiány a felmérés időpontjában nem volt. Az aljzat PVC lemezből és hidegburkolati lapokból került kialakításra. A korlátok állapota és rögzítése biztonságosnak mondható.

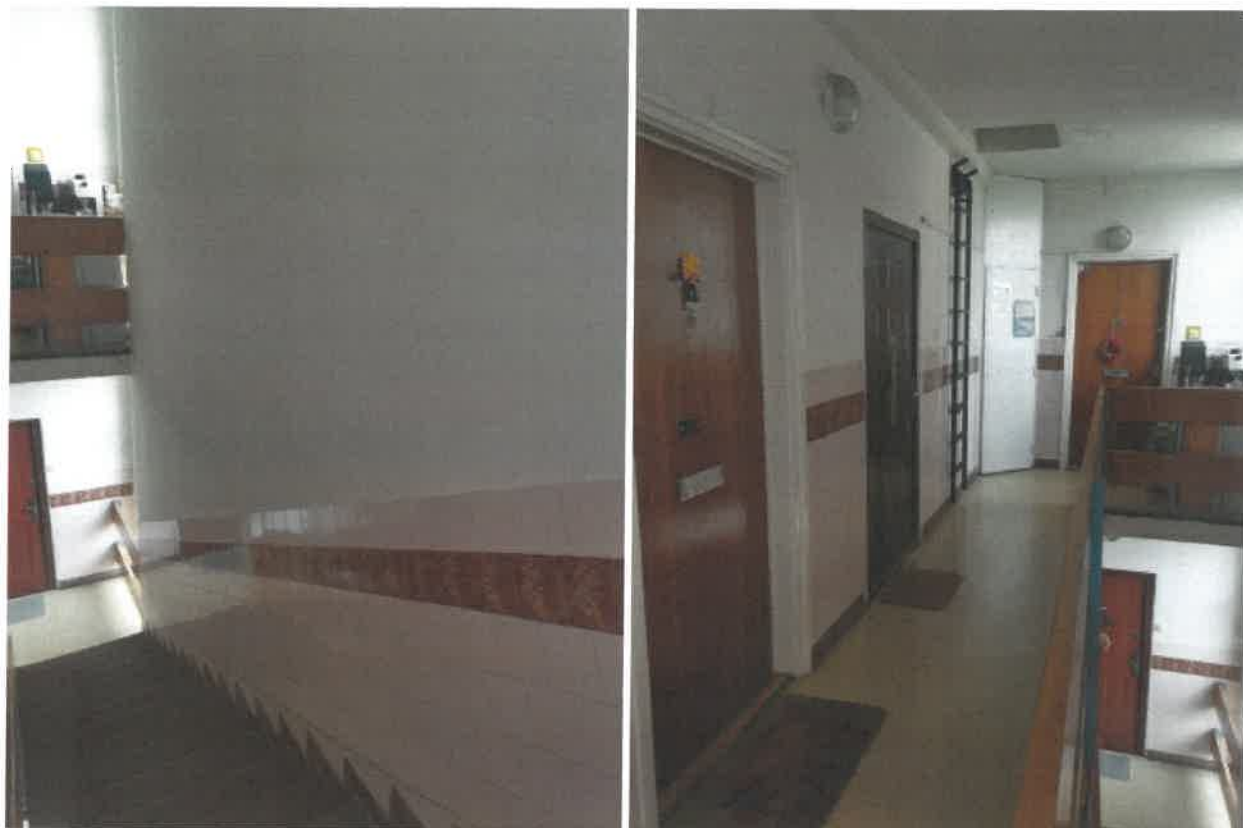
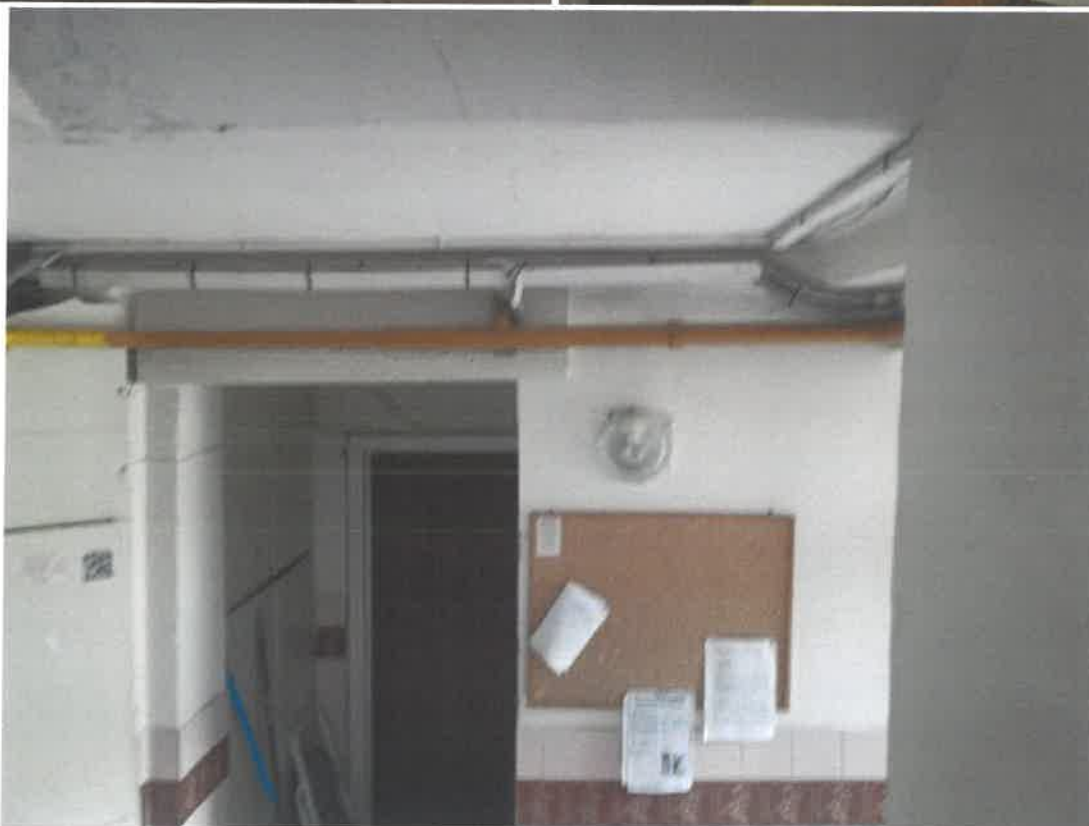
Lépcsőházi falak állapota

A lépcsőházban a falburkolatok festése már időszerű, a természetes épületmozgások következtében a csempeburkolat feletti falfelületen repedések jelentek meg.

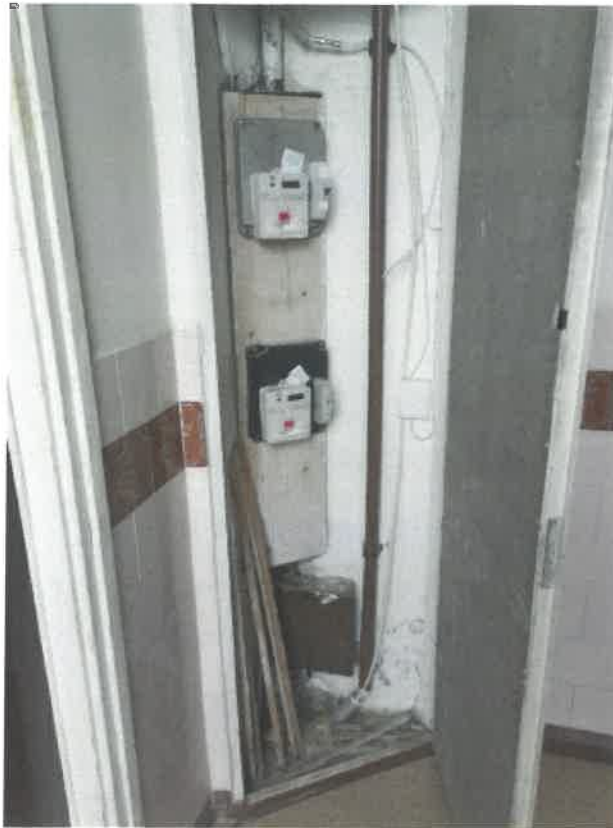
Áramellátás

Az épület áramellátását, a földszinten ELMŰ által elhelyezett kapcsolószekrény biztosítja, a lakások elektromos ellátását a szintenként elhelyezett, önálló villanyóra biztosítja. Az épület villamos biztonságtechnikai felülvizsgálatai által megállapított hiányosságokat a felmérés nem tartalmazza.
