**Összefogás Lakásszövetkezet**

## **Állagfelmérés 2022.**

**1165 Budapest, Gizella tér 1.**

**Budapest, 2022. május**

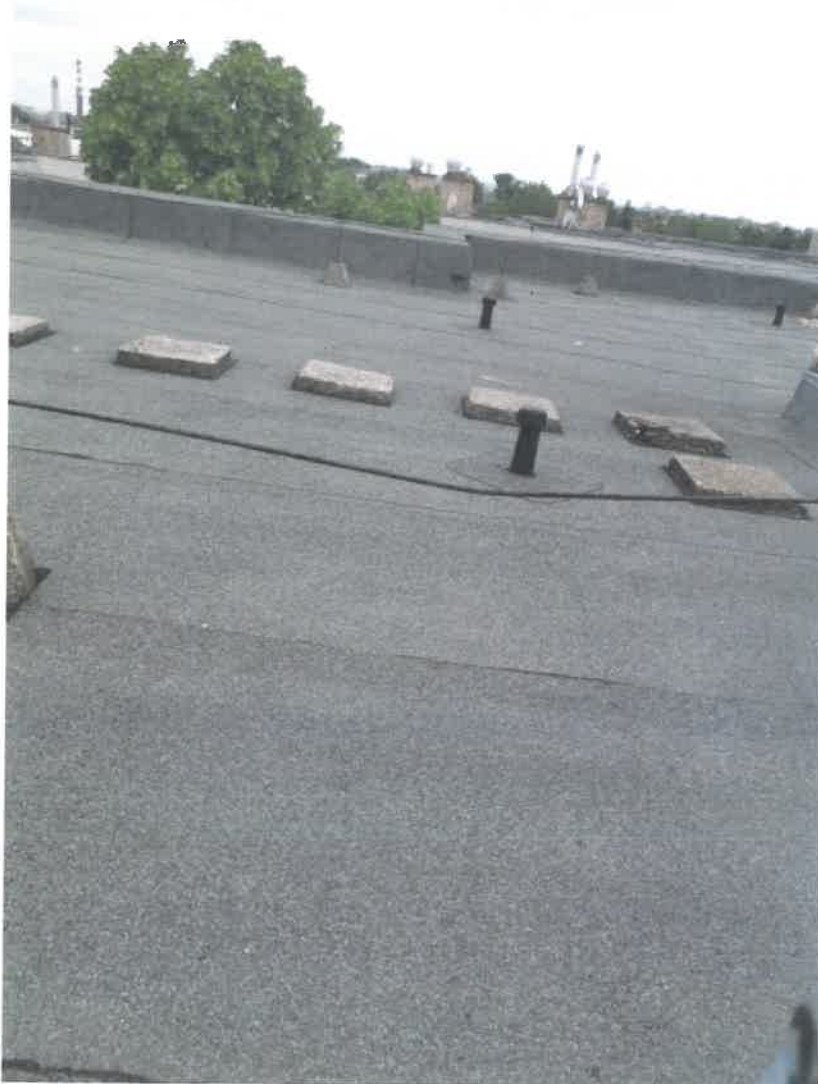
### **Tetőszerkezet**

A tető vízszigetelése palaszórt bitumenes lemez 2012.-ben a tető szigetelése javításra, cserélésre került. Megfelelő műszaki állapotban van. Felújítása egyelőre nem időszerű.

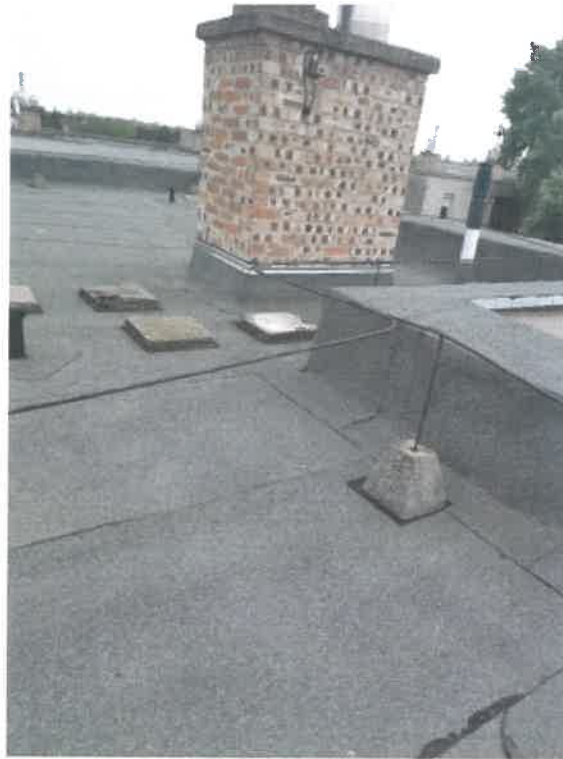
### **Felépítmények**

A tetőn 4 db szellőző és 4 db füstgáz elvezető kémény került lehelyezésre, a fugák javítása oldaluk vakolása időszerű, állapotuk közepesnek mondható. A Termofor gyűjtőkémének felújítása, Multikamin-Furanflex eljárással történő bélelése 2007.-ben megtörtént.

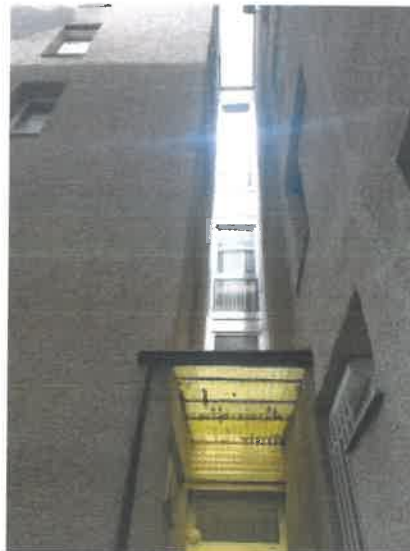
### **Külső vakolat**

Az épület oldalfala vakolt, kőporozott korának megfelelő állapotú. Helyenként a természetes épületmozgás következtében, főleg az öntött beton koszorúk környékén repedések jelentek meg. A korábbi javítások már helyenként meglazultak, vakolathullást idézhetnek elő. Ezek további vizsgálata, karbantartása javasolt.

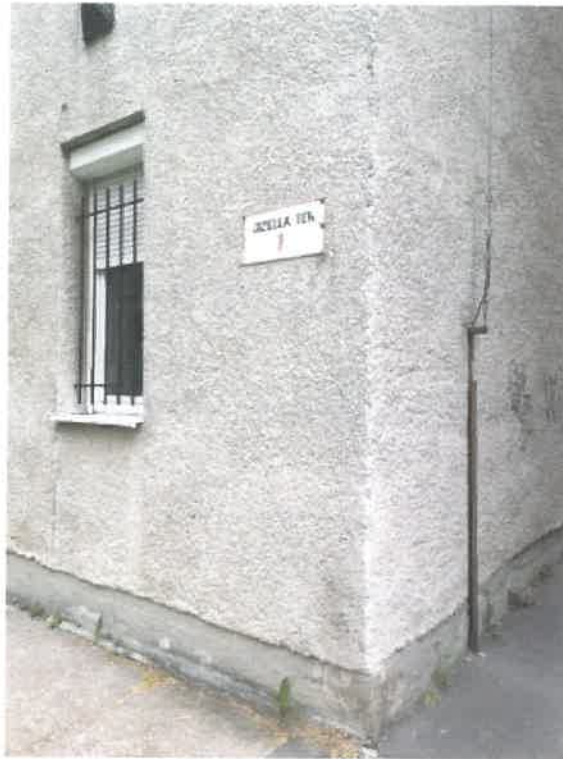
### **Lábazat**

Az épület lábazatának felújítása 2020,- ban csak részlegesen valósult meg, karbantartása-tisztítása növényzettől való megtisztítása javasolt.

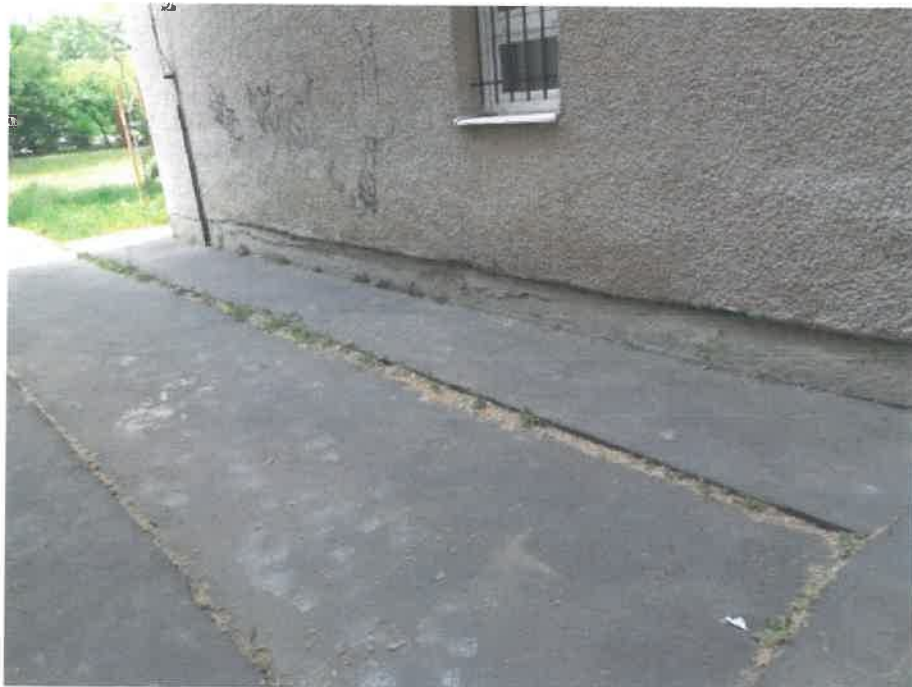
### **Szolgálati járda**

A szolgálati járda megfelelő állapotú, biztonságos közlekedésre alkalmas, azonban az épület adottságait figyelembe véve gyalogos közlekedés csak részlegesen történik rajta. A további károk és az épület vizesedésének elkerülése érdekében a növényzet eltávolítása, valamint a hézagok javítása indokolt.

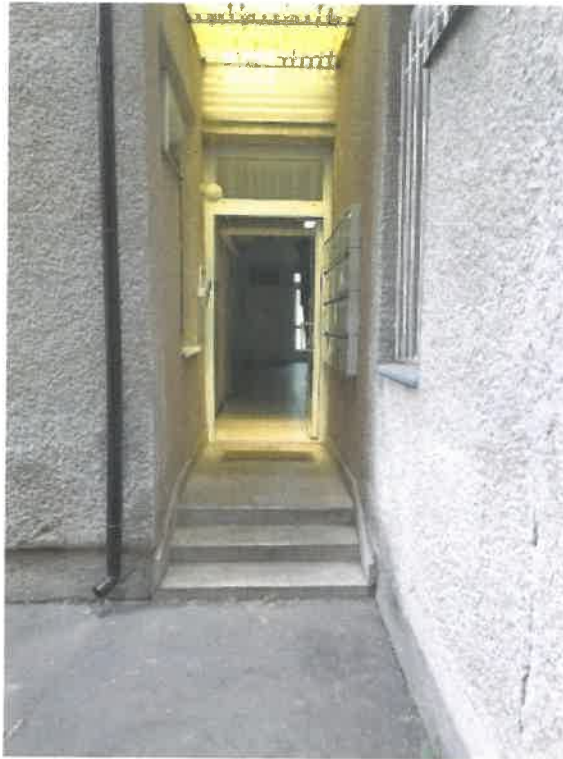
### **Főbejárat lépcső**

A főbejáráshoz vezető beton burkolat épp, a lépcső felújítása ismeretlen időpontban megtörtént, állapota biztonságos közlekedésre alkalmas.

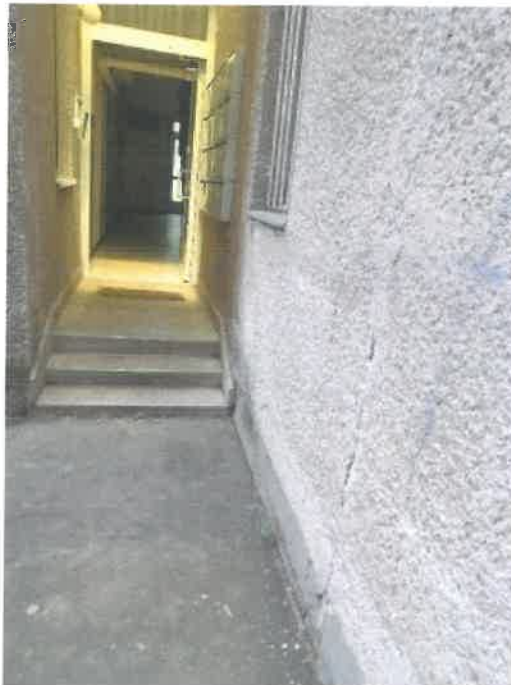
### **Bejárati ajtó**

A belső, lépcsőházba vezető ajtó cseréje 2017.-ben megtörtént, állapota megfelelő.

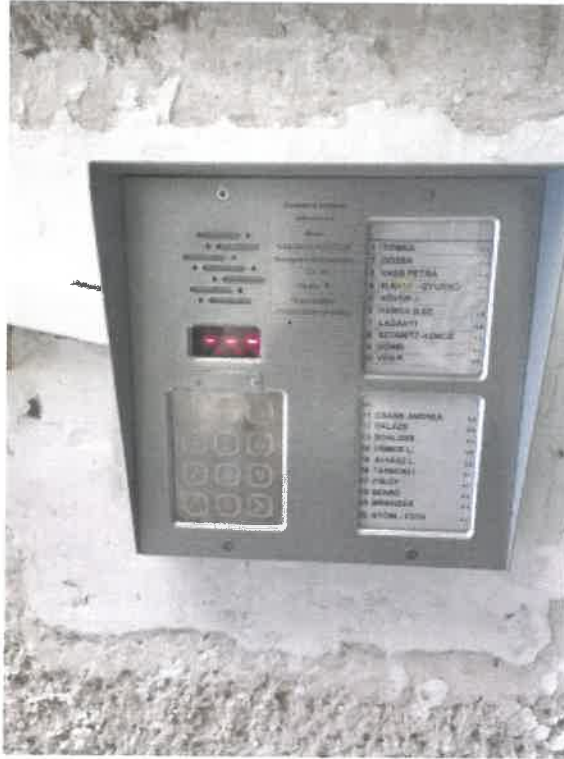
### **Kaputelefon rendszer**

A kapu telefon Codefon típusú, karbantartása rendszeresen megtörténik, állapota megfelelő.

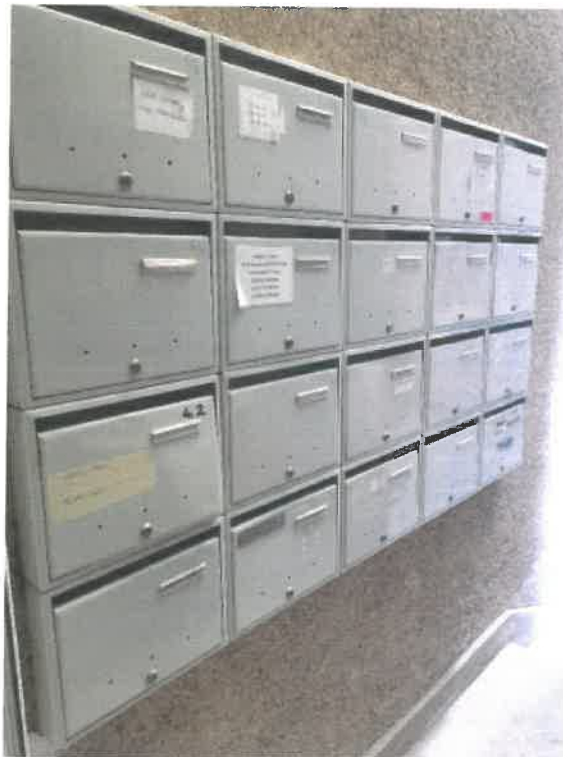
### **Postaládák**

A postaládák cseréje az elmúlt években nem történt meg, állapotuk megfelelő, biztonságosnak mondható.

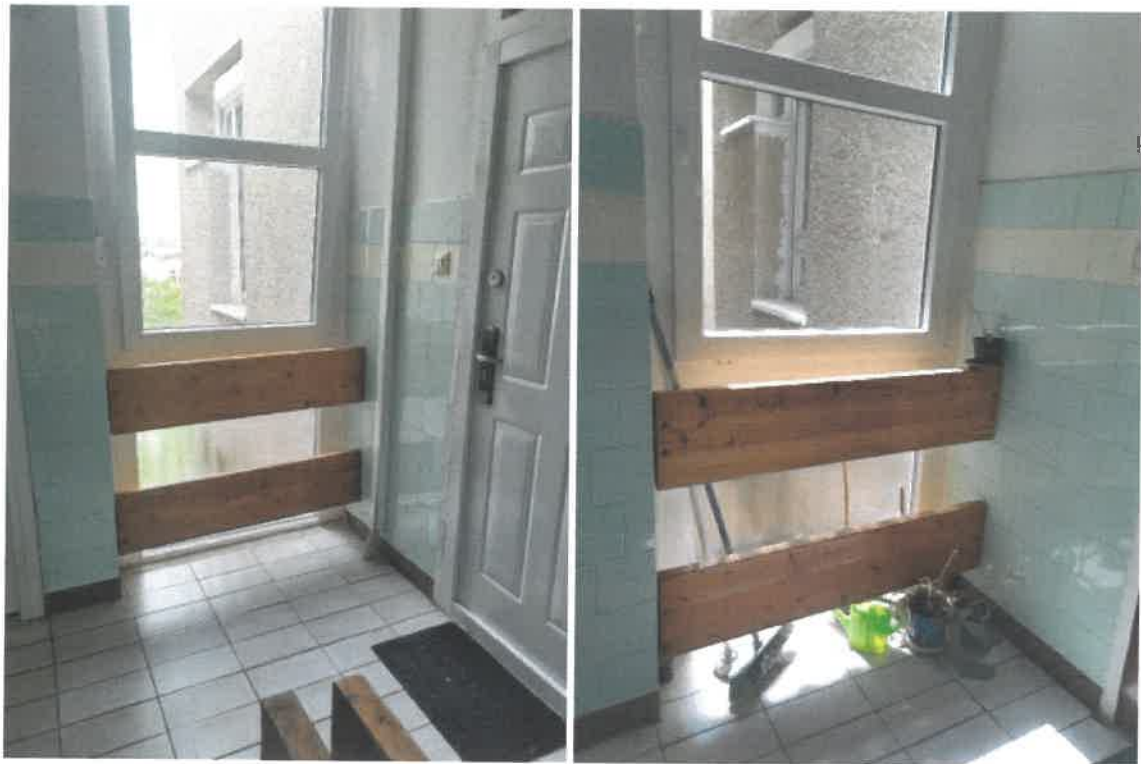
### **Belső nyílászárók, sorolt szerkezetek**

A lépcsőházi sorolt szerkezetek cseréje 2018,- ban megtörtént, állapotuk és hőszigetelő képességük megfelelő, azonban a rendszeres karbantartásuk szükséges.

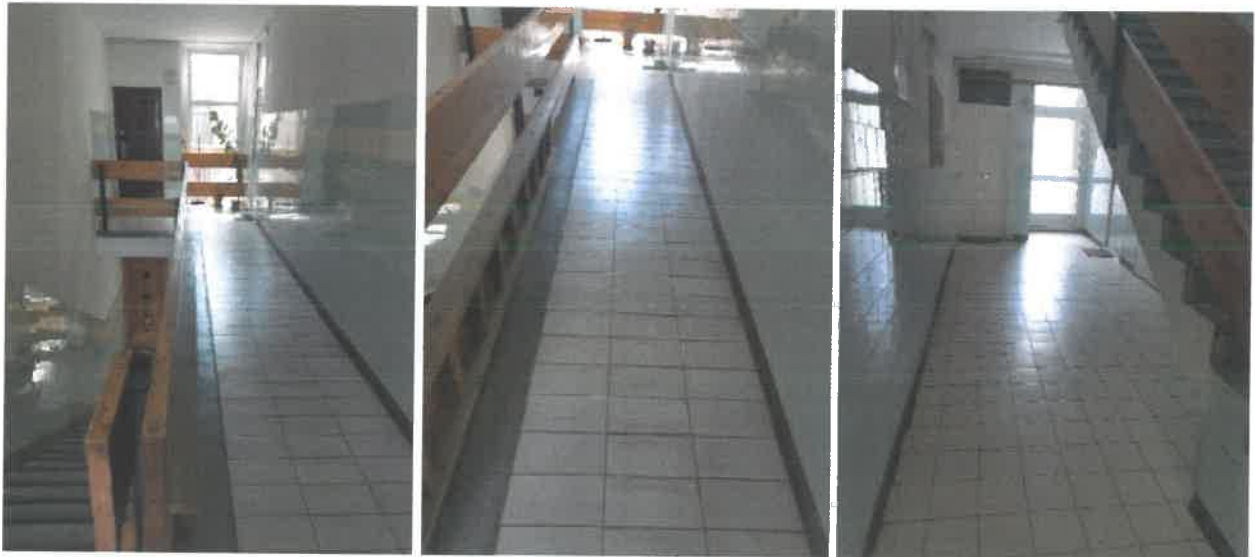
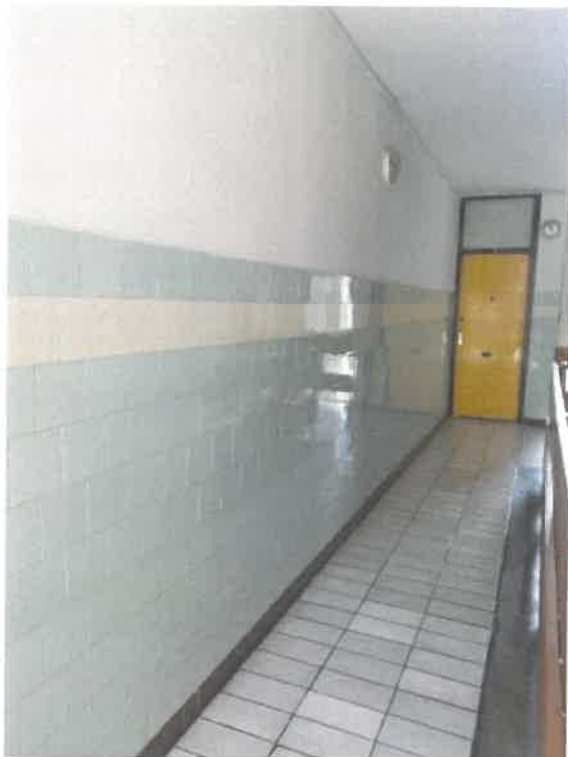
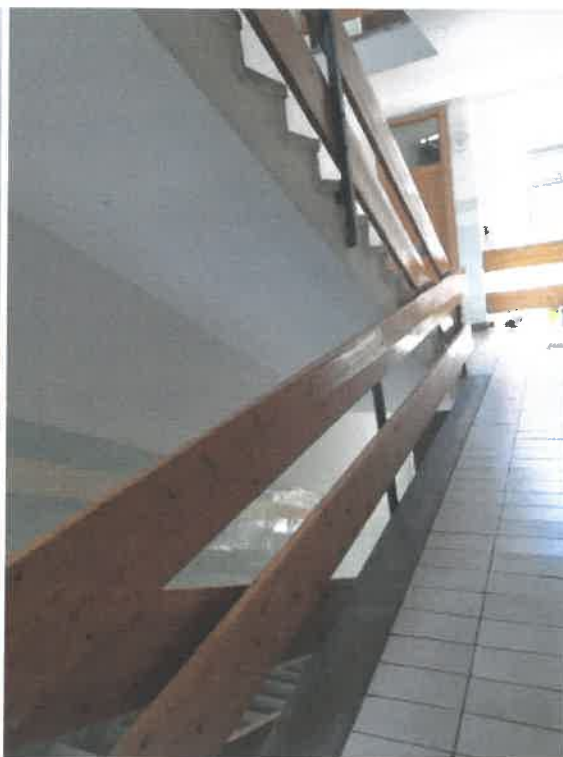
### **Lépcsőházi burkolatok, korlát**

A lépcsőházban lévő burkolatok folytonosak, hiány a felmérés időpontjában nem volt. Az aljzat hidegburkolati lapokból került kialakításra. A korlátok állapota és rögzítése biztonságosnak mondható.

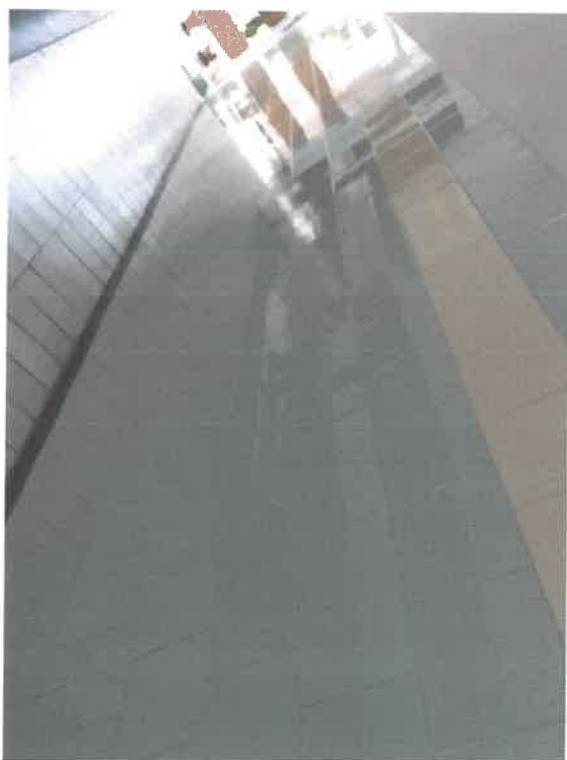
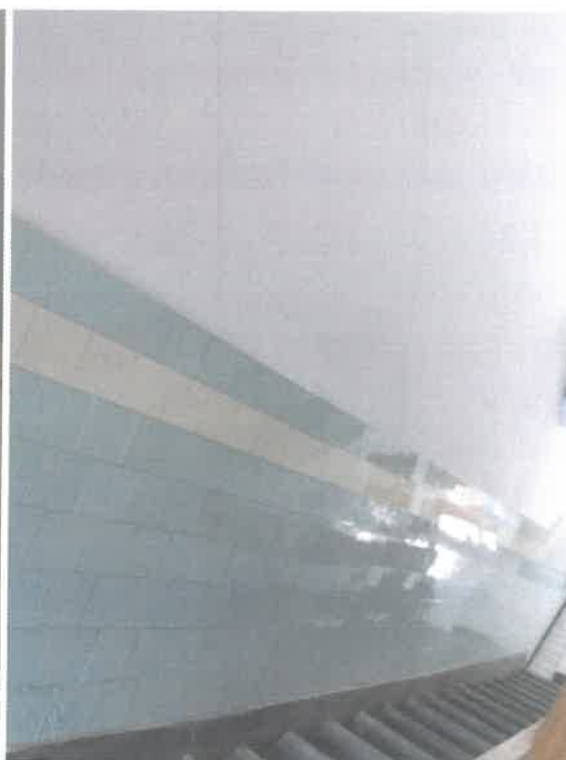
### **Lépcsőházi falak állapota**

A lépcsőházban a falburkolatok festése már időszerű, a természetes épületmozgások következtében a csempeburkolat feletti falfelületen repedések jelentek meg.
