Összefogás Lakásszövetkezet

Állagfelmérés 2022.

1165 Budapest, Gizella tér 9.

Budapest, 2022. május

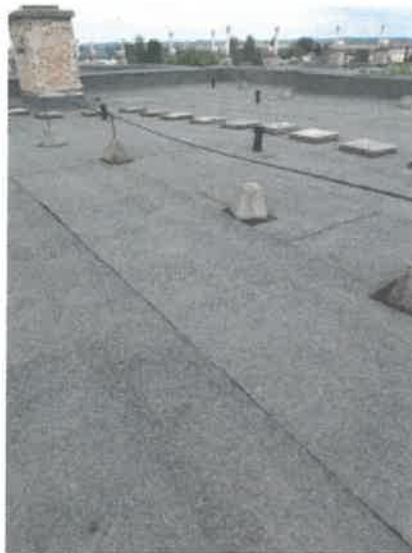
Tetőszerkezet

A tető vízszigetelése palaszórt bitumenes lemez 2013.-ban a tető szigetelése javításra, cserélésre került. Megfelelő műszaki állapotban van. Felújítása egyelőre nem időszerű.

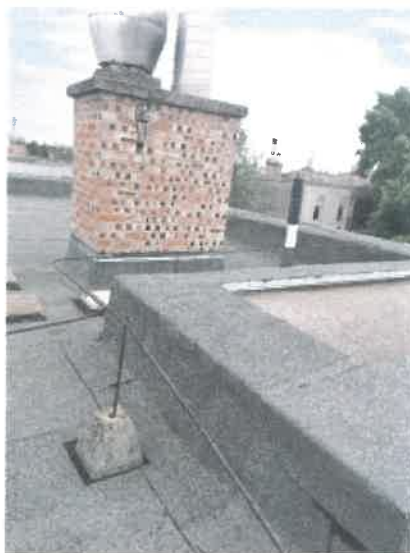
Felépítmények

A tetőn 2 db szellőző és 2 db füstgáz elvezető kémény került lehelyezésre, a fugák javítása oldaluk vakolása időszerű, állapotuk közepesnek mondható.

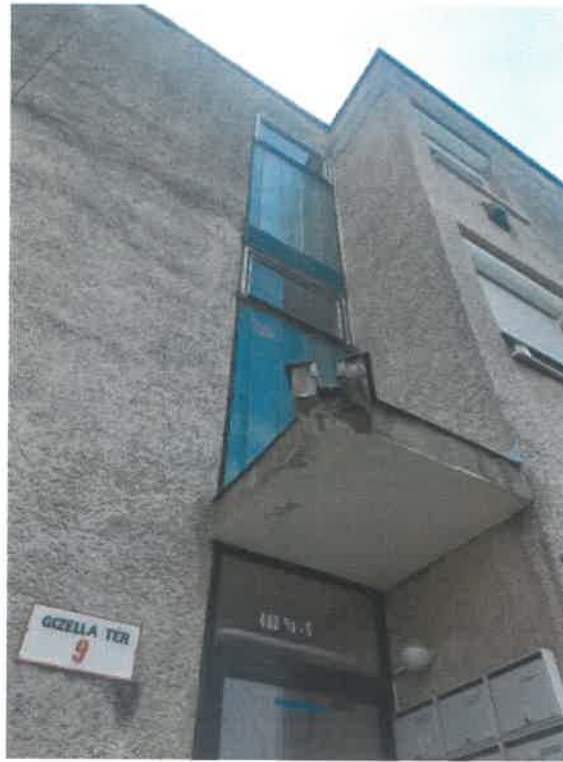
Külső vakolat

Az épület oldalfala vakolt, kőporozott korának megfelelő állapotú. Helyenként a természetes épületmozgás következtében, főleg az öntött beton koszorúk környékén repedések jelentek meg. A korábbi javítások már helyenként meglazultak, vakolathullást idézhetnek elő. Ezek további vizsgálata, karbantartása javasolt. A nyugati homlokzat hőszigetelése 10cm-es EPS hőszigetelő lapokkal 2017,-ben megtörtént.

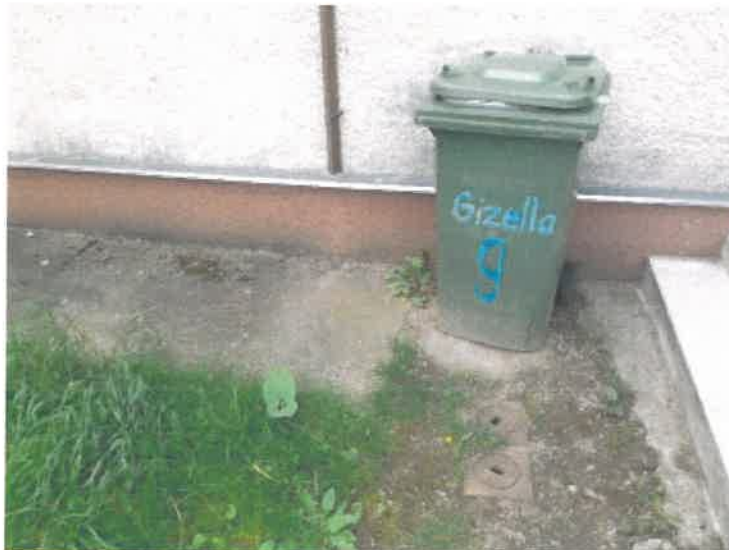
Lábazat

Az épület lábazatának felújítása- hőszigetelése 2018-ban elkészült, felújítása egyelőre nem időszerű, azonban karbantartása-tisztítása javasolt.

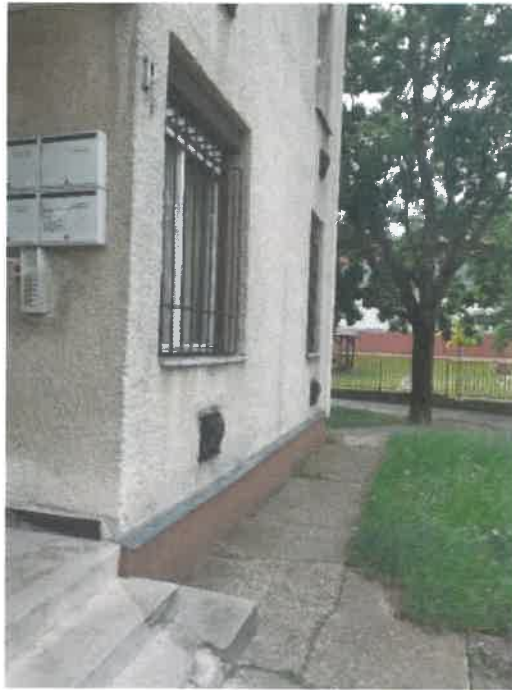
Szolgálati járda

A szolgálati járda megfelelő állapotú, biztonságos közlekedésre alkalmas, azonban az épület adottságait figyelembe véve gyalogos közlekedés csak részlegesen történik rajta. A további károk és az épület vizesedésének elkerülése érdekében a növényzet eltávolítása, valamint a hézagok javítása indokolt.

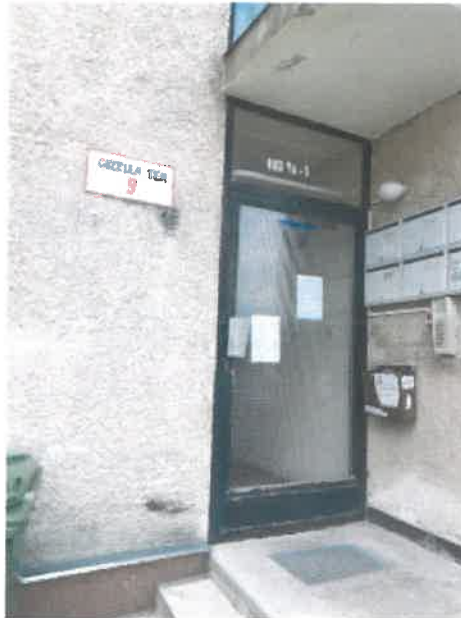
Bejárati ajtó

A belső, lépcsőházba vezető ajtó cseréje az elmúlt években nem történt meg, állapota megfelelő azonban hőszigetelő képessége kérdéses.

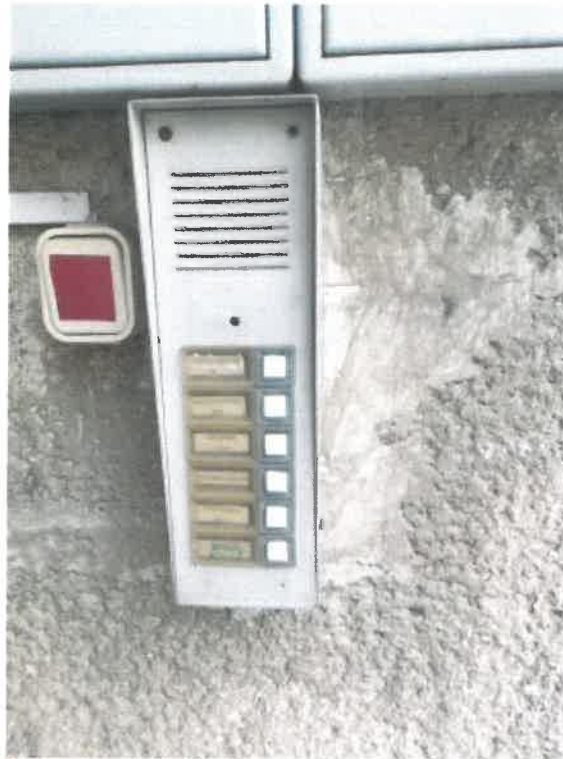
Kaputelefon rendszer

A kapu telefon Fermax típusú, karbantartása rendszeresen megtörténik, állapota megfelelő.

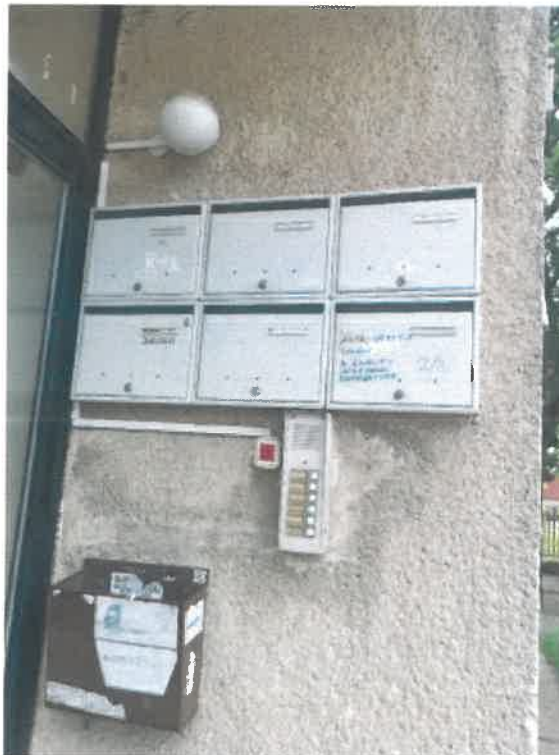
Postaládák

A postaládák cseréje az elmúlt években nem történt meg, állapotuk megfelelő, biztonságosnak mondható.

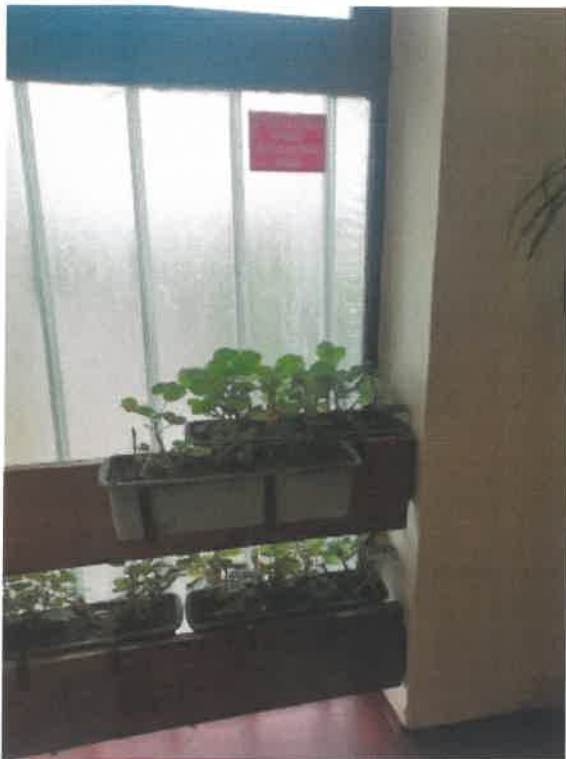
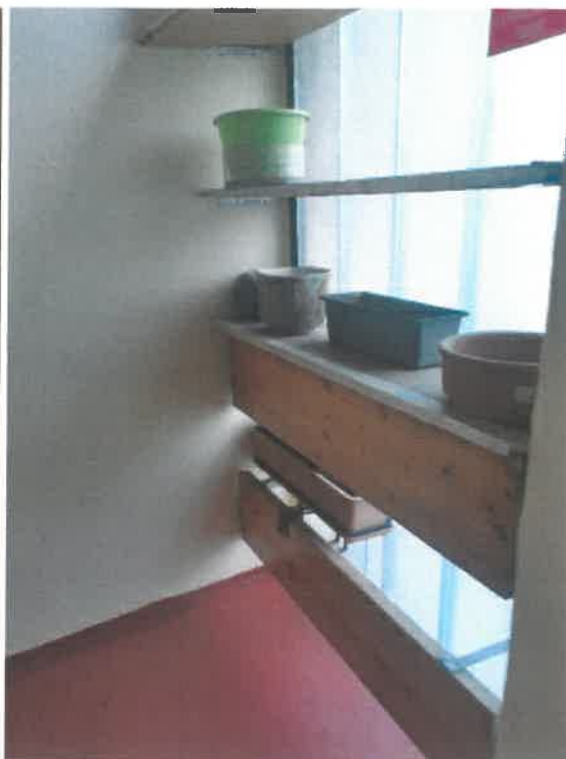
Belső nyílászárók, sorolt szerkezetek

A lépcsőházi sorolt szerkezetek cseréje még nem történt meg, egyidősek az épülettel. Állapotuk megfelelő, azonban néhány helyen befolyhat az esővíz tömítésük, karbantartásuk javasolt.

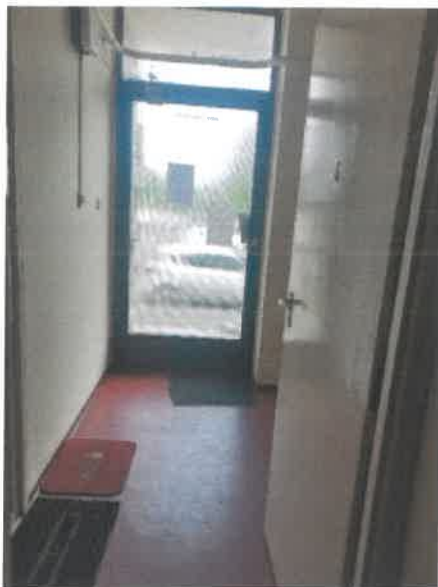
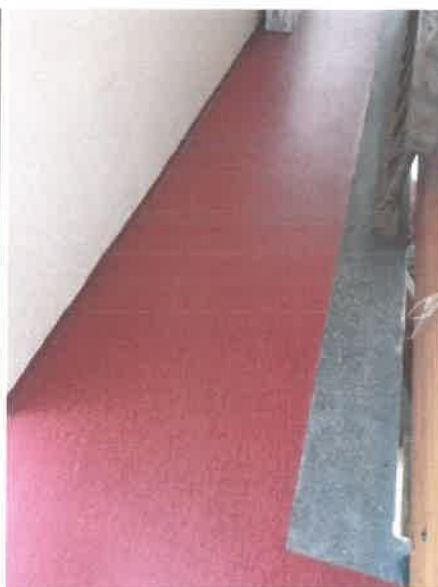
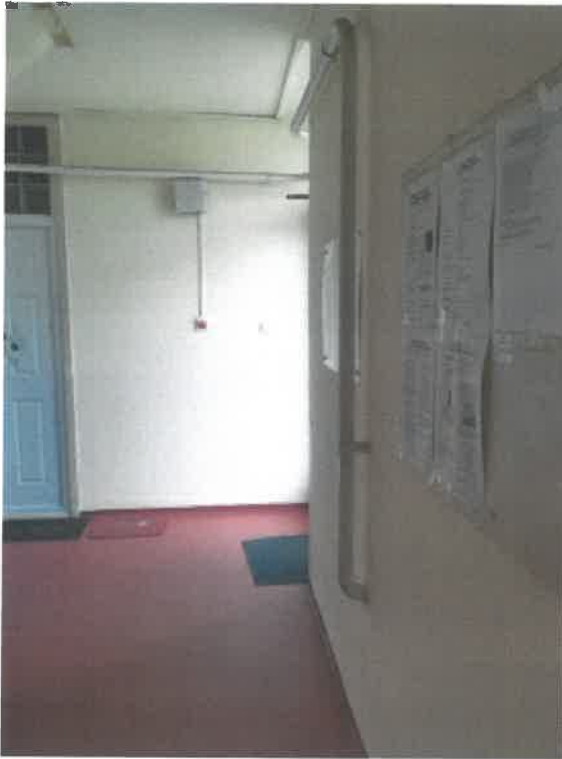
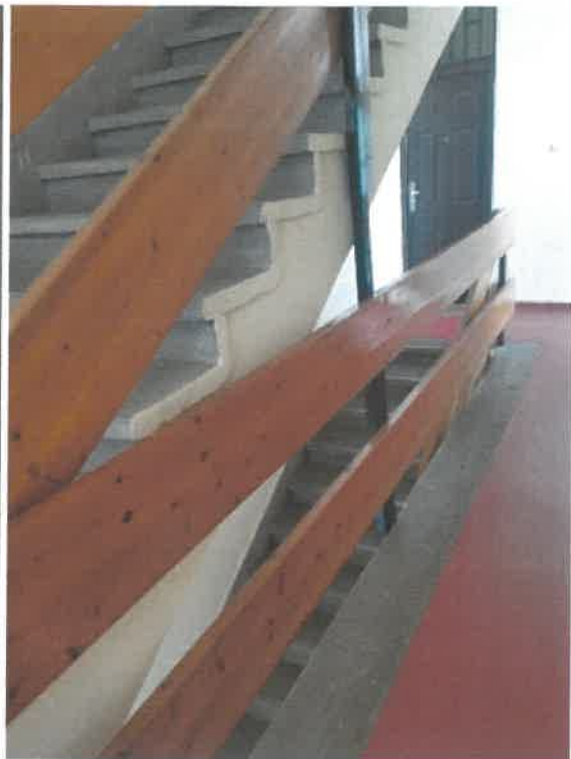
Lépcsőházi burkolatok, korlát

A lépcsőházban lévő burkolatok folytonosak, hiány a felmérés időpontjában nem volt. Az aljzat PVC lemezből került kialakításra. A korlátok állapota és rögzítése biztonságosnak mondható.

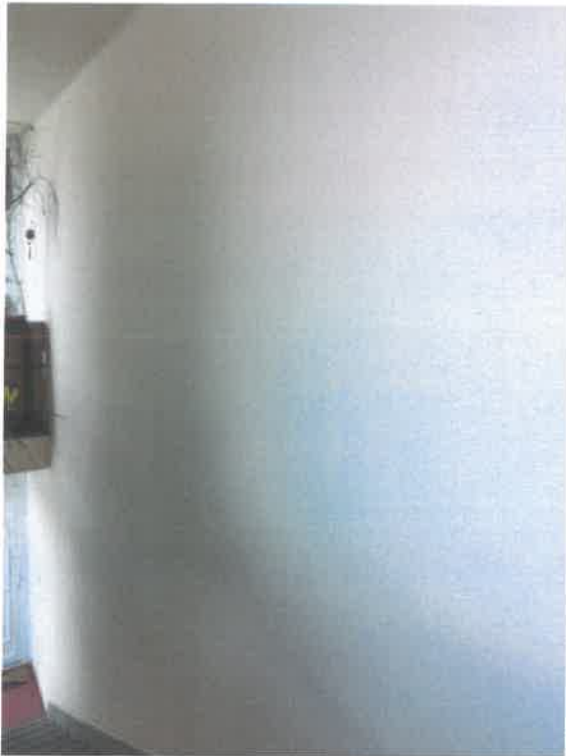
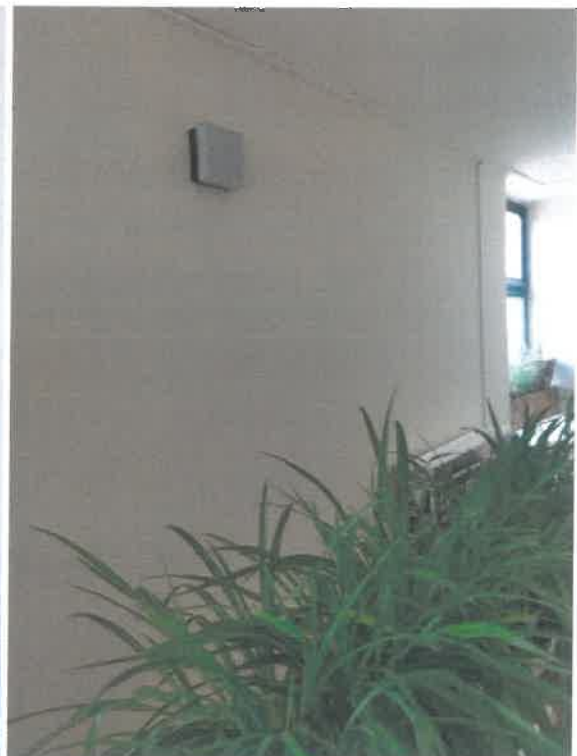
Lépcsőházi falak állapota

A lépcsőházban a falburkolatok festése már időszerű, a természetes épületmozgások következtében a csempeburkolat feletti falfelületen repedések jelentek meg.

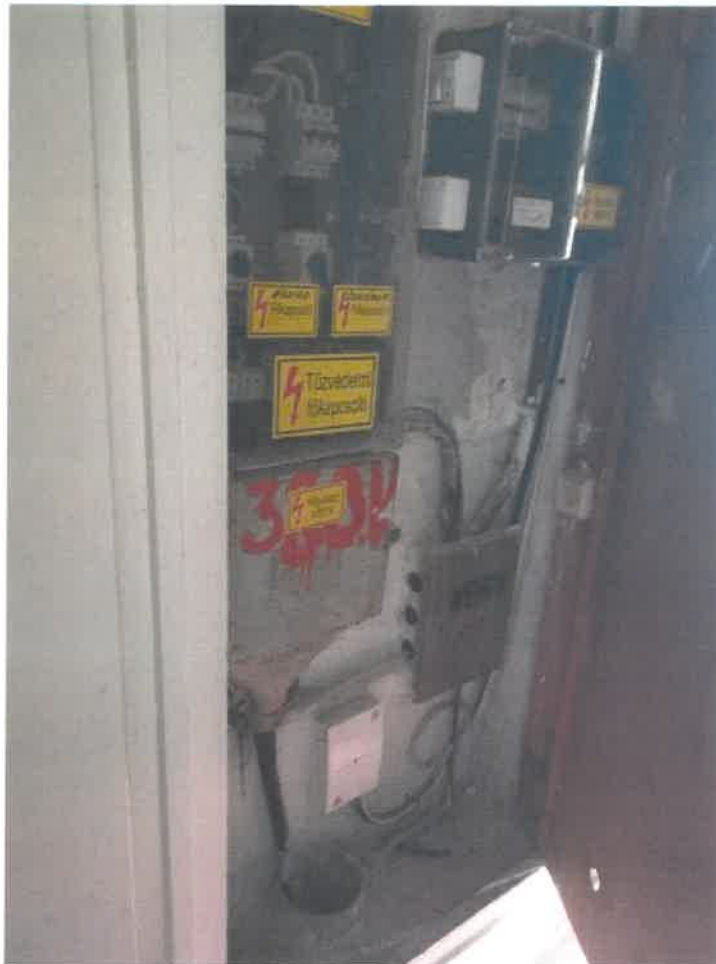
Áramellátás

Az épület áramellátását, a földszinten ELMŰ által elhelyezett kapcsolószekrény biztosítja, a lakások elektromos ellátását a szintenként elhelyezett, önálló villanyóra biztosítja. Az épület villamos biztonságtechnikai felülvizsgálatai által megállapított hiányosságokat a felmérés nem tartalmazza.
