Összefogás Lakásszövetkezet

Állagfelmérés 2022.

1165 Budapest, Linda tér 8.

Budapest, 2022. május

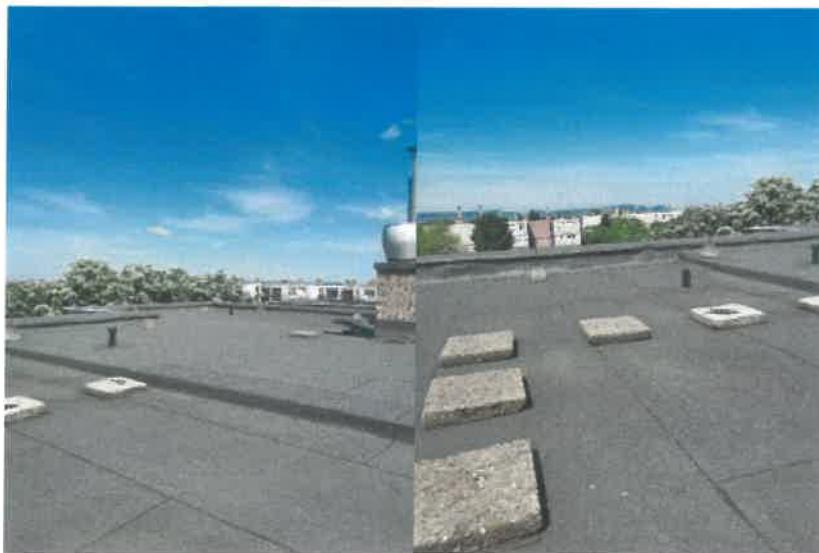
Tetőszerkezet

A tető vízszigetelése palaszórt bitumenes lemez, a tető szigetelése javításra, ismeretlen időpontban cserélésre került. Megfelelő műszaki állapotban van. Felújítása a következő években időszerű lesz.

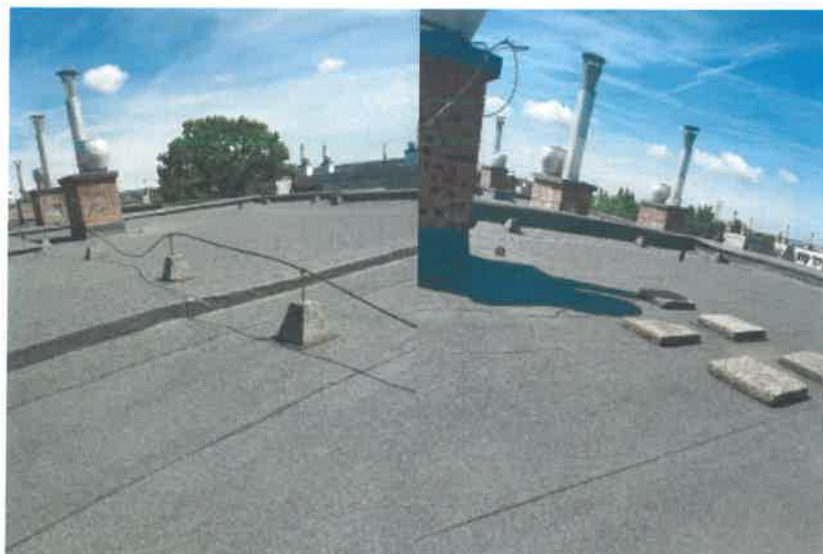
Felépítmények

A tetőn 2 db szellőző és 2 db füstgáz elvezető kémény került lehelyezésre, a fugák javítása oldaluk vakolása időszerű, állapotuk közepesnek mondható.

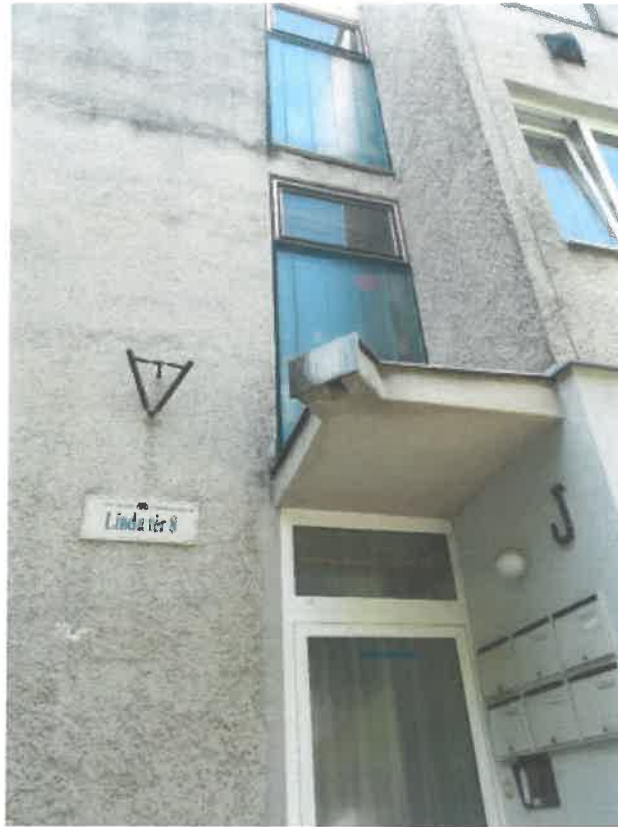
Külső vakolat

Az épület oldalfala vakolt, kőporozott korának megfelelő állapotú. Helyenként a természetes épületmozgás következtében, főleg az öntött beton koszorúk környékén repedések jelentek meg. A korábbi javítások már helyenként meglazultak, vakolathullást idézhetnek elő. Ezek további vizsgálata, karbantartása javasolt.

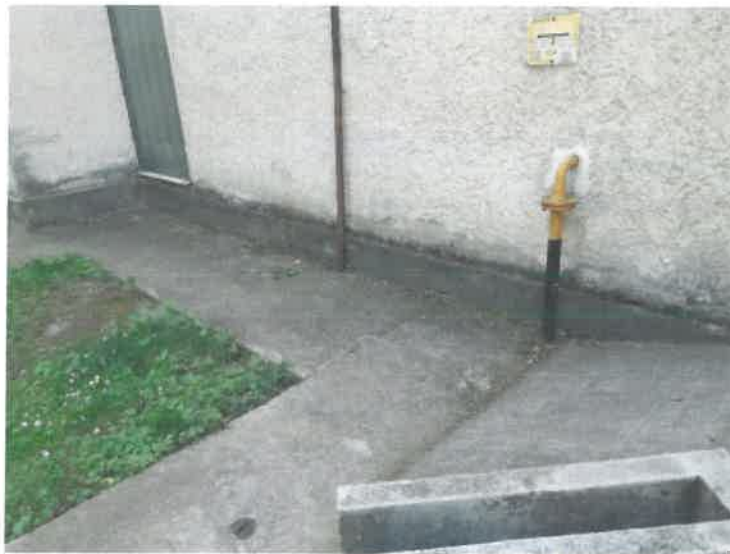
Lábazat

Az épület lábazatának felújítása- hőszigetelése még nem történt meg, azonban karbantartása-tisztítása javasolt.

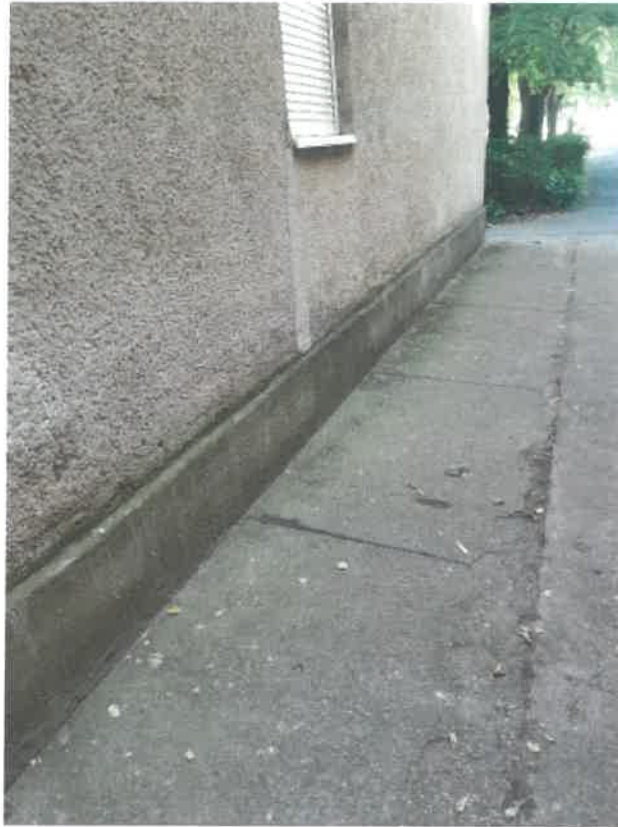
Szolgálati járda

A szolgálati járda megfelelő állapotú, biztonságos közlekedésre alkalmas, azonban az épület adottságait figyelembe véve gyalogos közlekedés csak részlegesen történik rajta. A további károk és az épület vizesedésének elkerülése érdekében a növényzet eltávolítása, valamint a hézagok javítása indokolt.

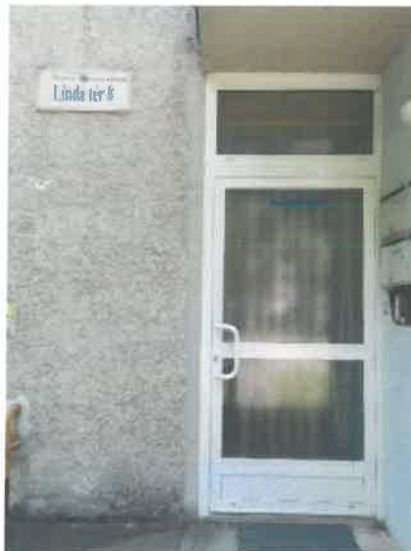
Bejárati ajtó

A belső, lépcsőházba vezető ajtó cseréje 2017,-ben megtörtént, állapota megfelelő.

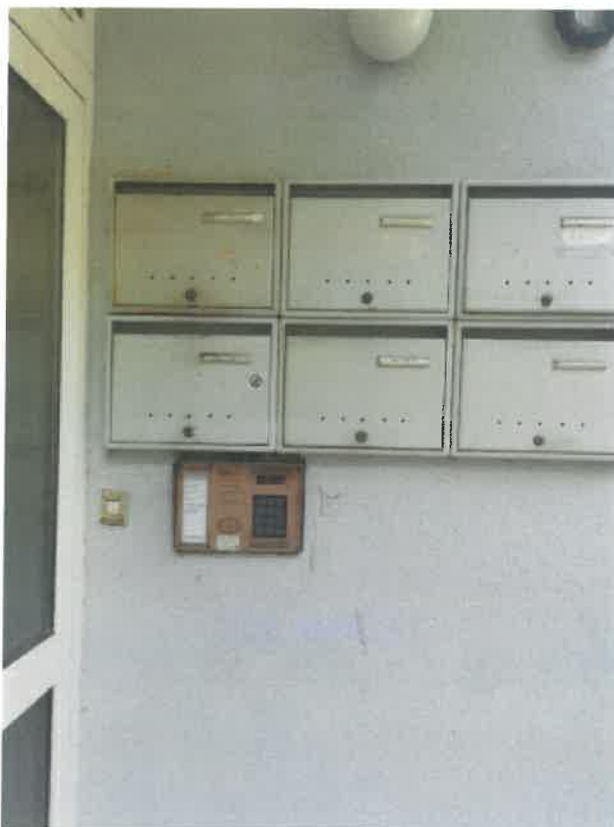
Postaládák

A postaládák cseréje az elmúlt években nem történt meg, állapotuk megfelelő, biztonságosnak mondható.

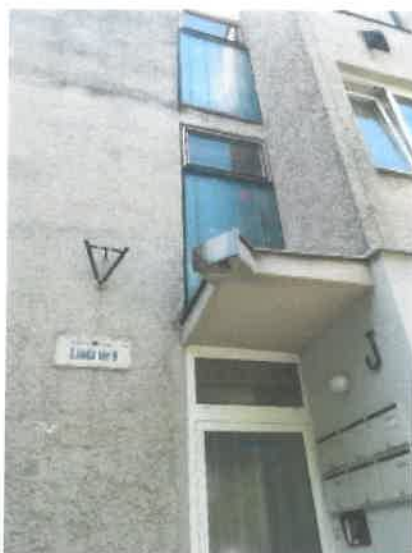
Belső nyílászárók, sorolt szerkezetek

A lépcsőházi sorolt szerkezetek cseréje még nem történt meg, egyidősek az épülettel. Állapotuk megfelelő, azonban néhány helyen befolyhat az esővíz tömítésük, karbantartásuk javasolt.

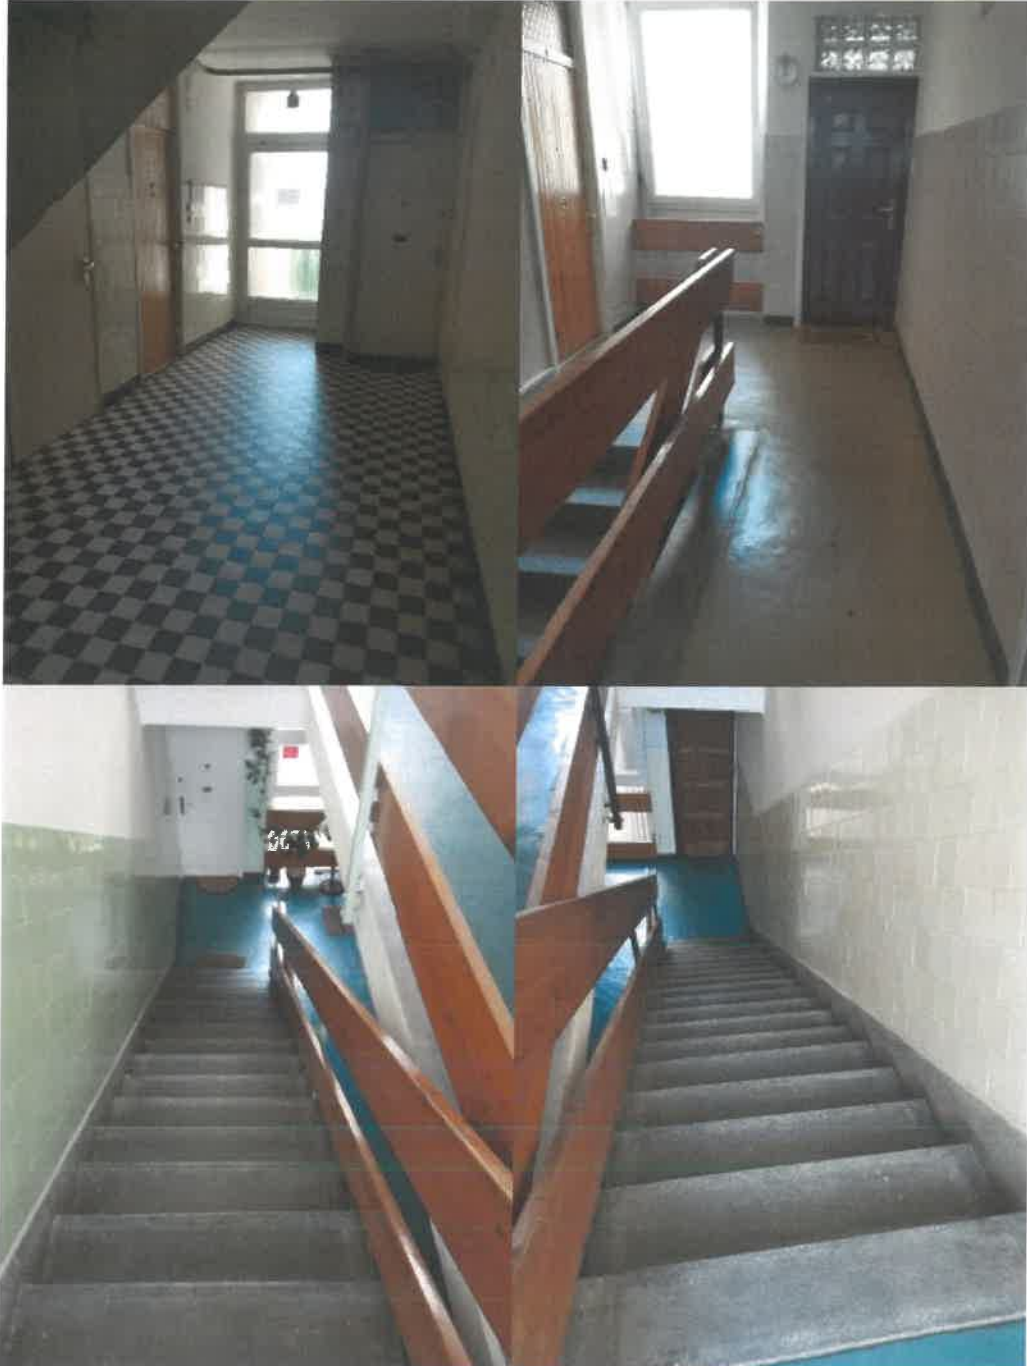
Lépcsőházi burkolatok, korlát

A lépcsőházban lévő burkolatok folytonosak, hiány a felmérés időpontjában nem volt. Az aljzat PVC lemezből, hidegburkoló lapokból került kialakításra. A korlátok állapota és rögzítése biztonságosnak mondható.

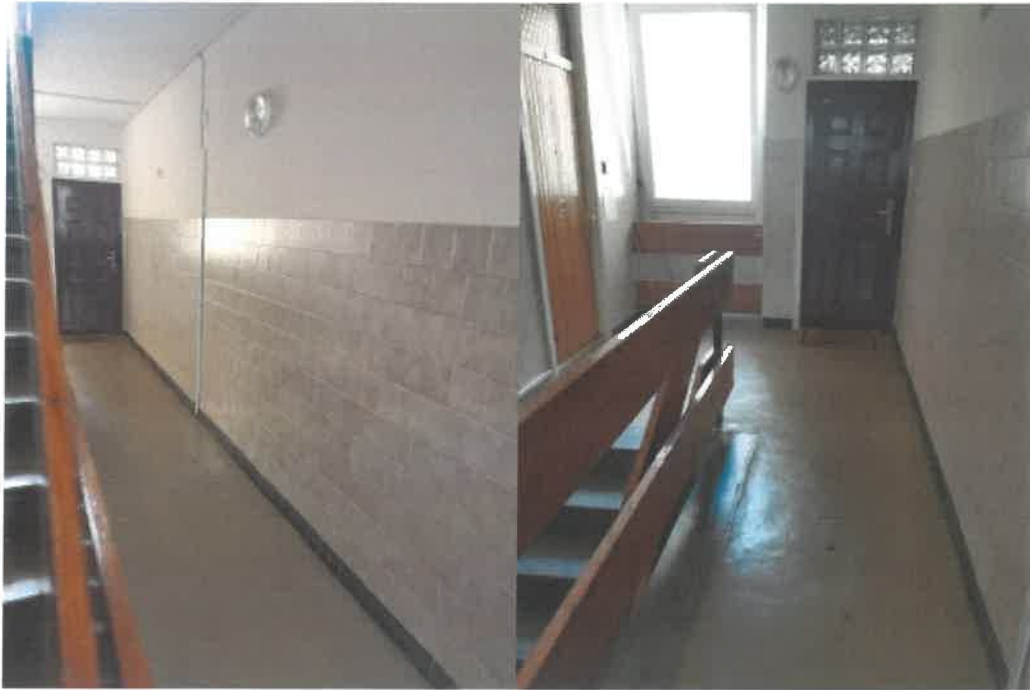
Lépcsőházi falak állapota

A lépcsőházban a falburkolatok festése már időszerű, a természetes épületmozgások következtében a csempeburkolat feletti falfelületen repedések jelentek meg.
