Összefogás Lakásszövetkezet

## Állagfelmérés 2022.

1165 Budapest, Margit utca 100.

Budapest, 2022. május

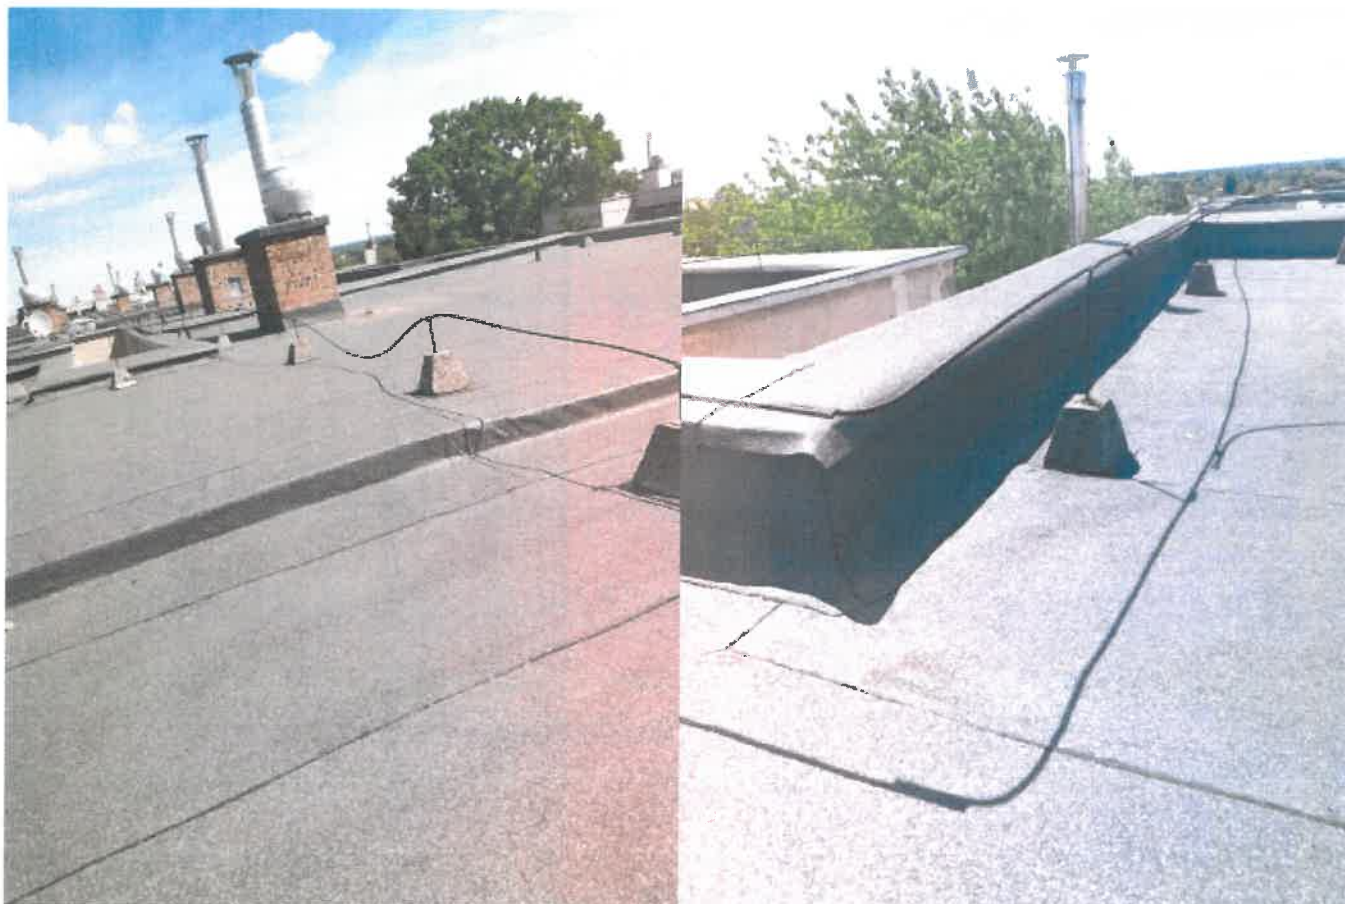
A tető vízszigetelése palaszórt bitumenes lemez 2013.-ban a tető szigetelése javításra, cserélésre került. Megfelelő műszaki állapotban van. Felújítása egyelőre nem időszerű.

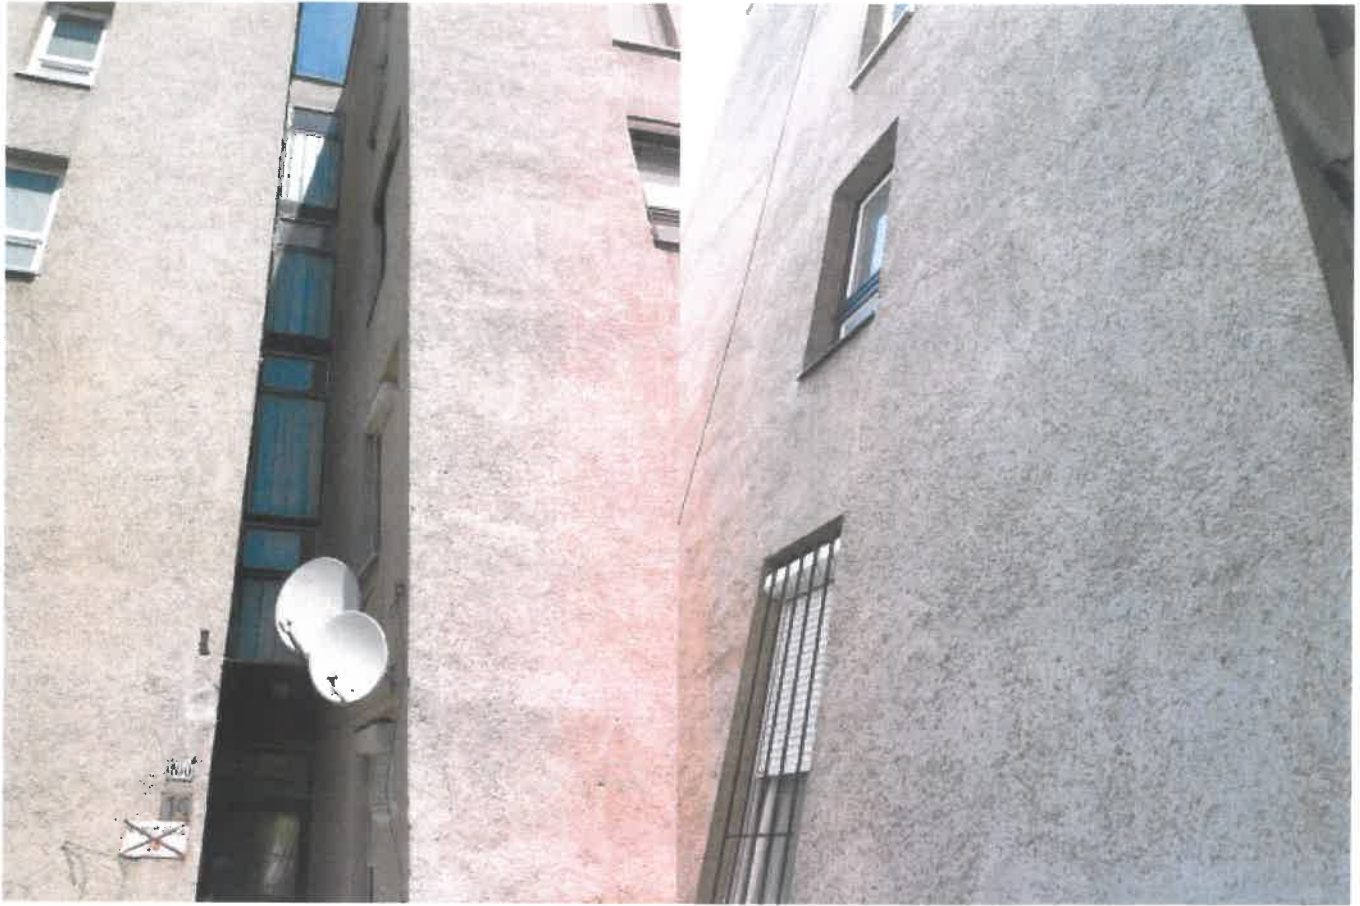
Az épület oldalfala vakolt, kőporozott korának megfelelő állapotú. Helyenként a természetes épületmozgás következtében, főleg az öntött beton koszorúk környékén repedések jelentek meg. A korábbi javítások már

helyenként meglazultak, vakolathullást idézhetnek elő. Ezek további vizsgálata, karbantartása javasolt. A homlokzati vakolat javítása és veszélytelenítése legutóbb 2013,-ban történt meg.

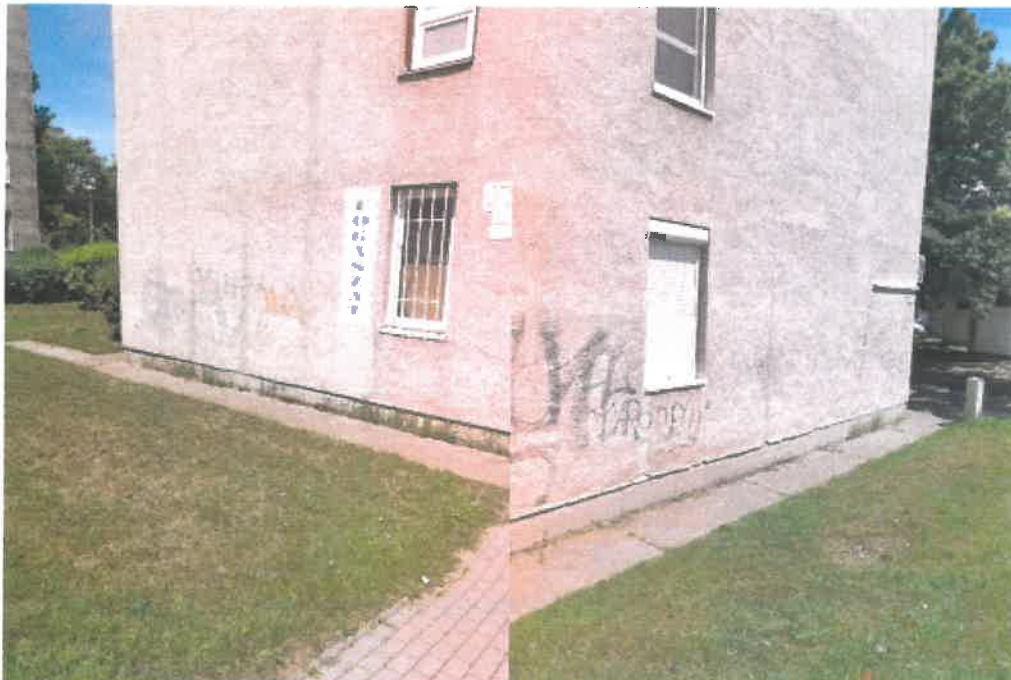
Az épület lábazatának javítására- szigetelésére az építés óta nem került sor, karbantartása javasolt.

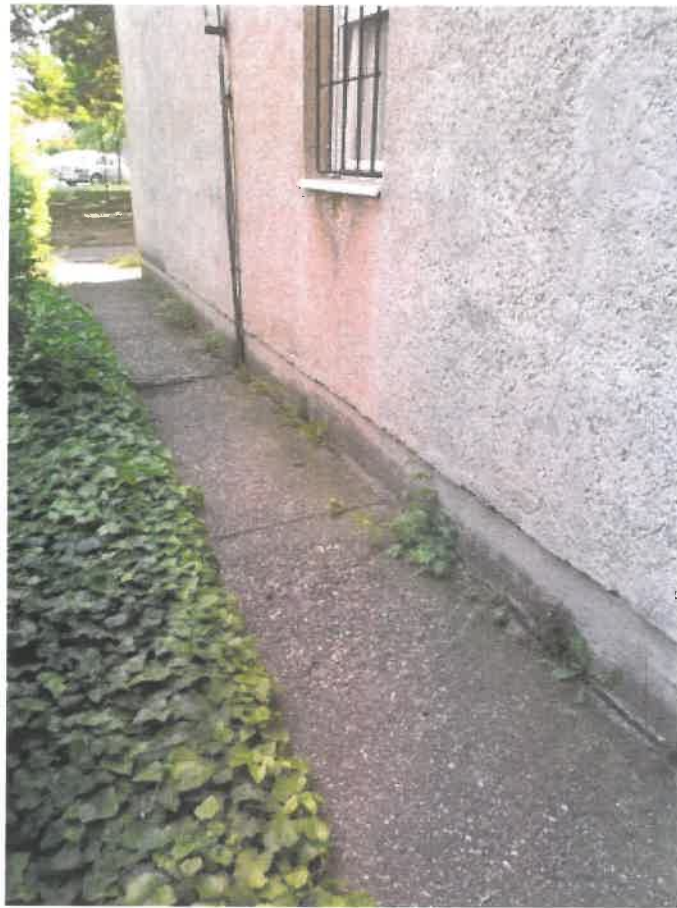
A szolgálati járda megfelelő állapotú, biztonságos közlekedésre alkalmas, azonban az épület adottságait figyelembe véve gyalogos közlekedés nem történik rajta. A további károk és az épület vizesedésének elkerülése érdekében az épület hátsó részén a növényzet eltávolítása, valamint a hézagok javítása javasolt.

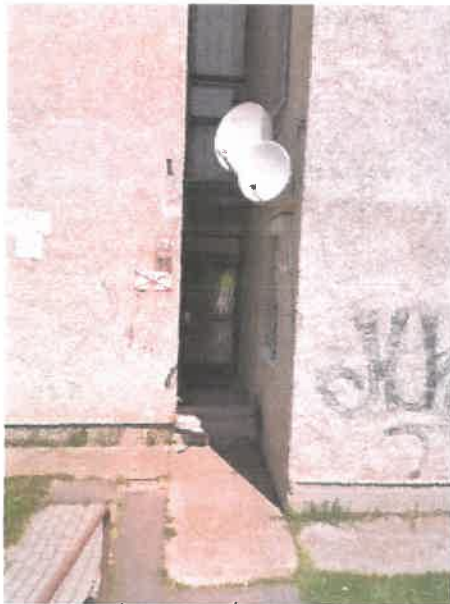
A főbejáráthoz vezető beton burkolat épp, biztonságos közlekedésre alkalmas.

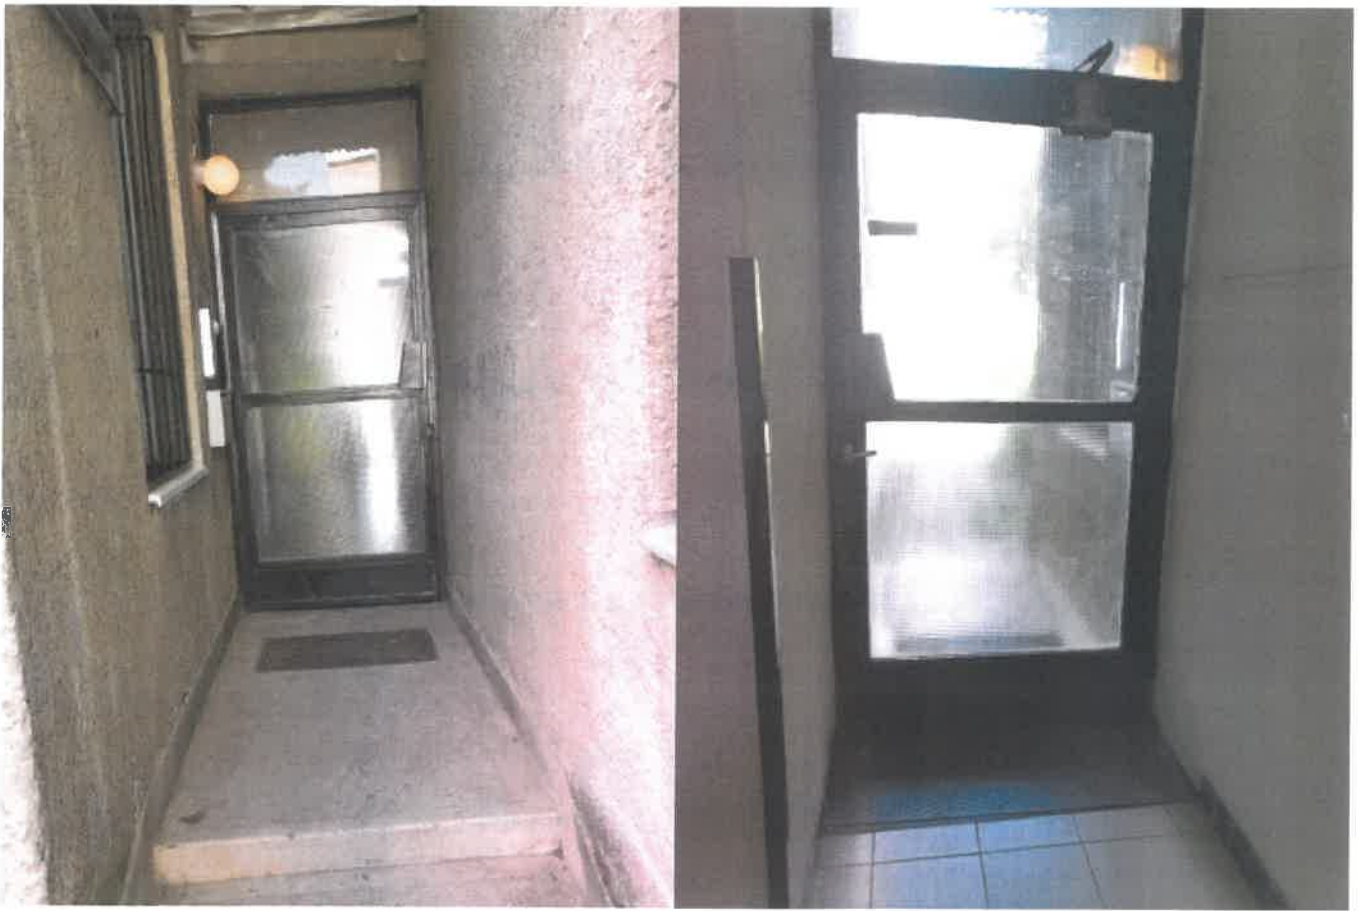
A belső, lépcsőházba vezető ajtó cseréje az építés óta még nem történt meg, állapota megfelelő, karbantartása javasolt. Hőszigetelő képessége kérdéses.

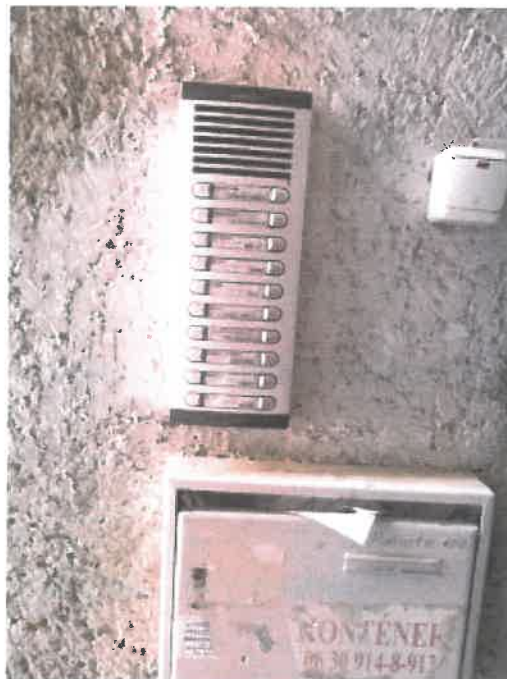
A kapu telefon Fermax típusú, karbantartása rendszeresen megtörténik, állapota megfelelő.

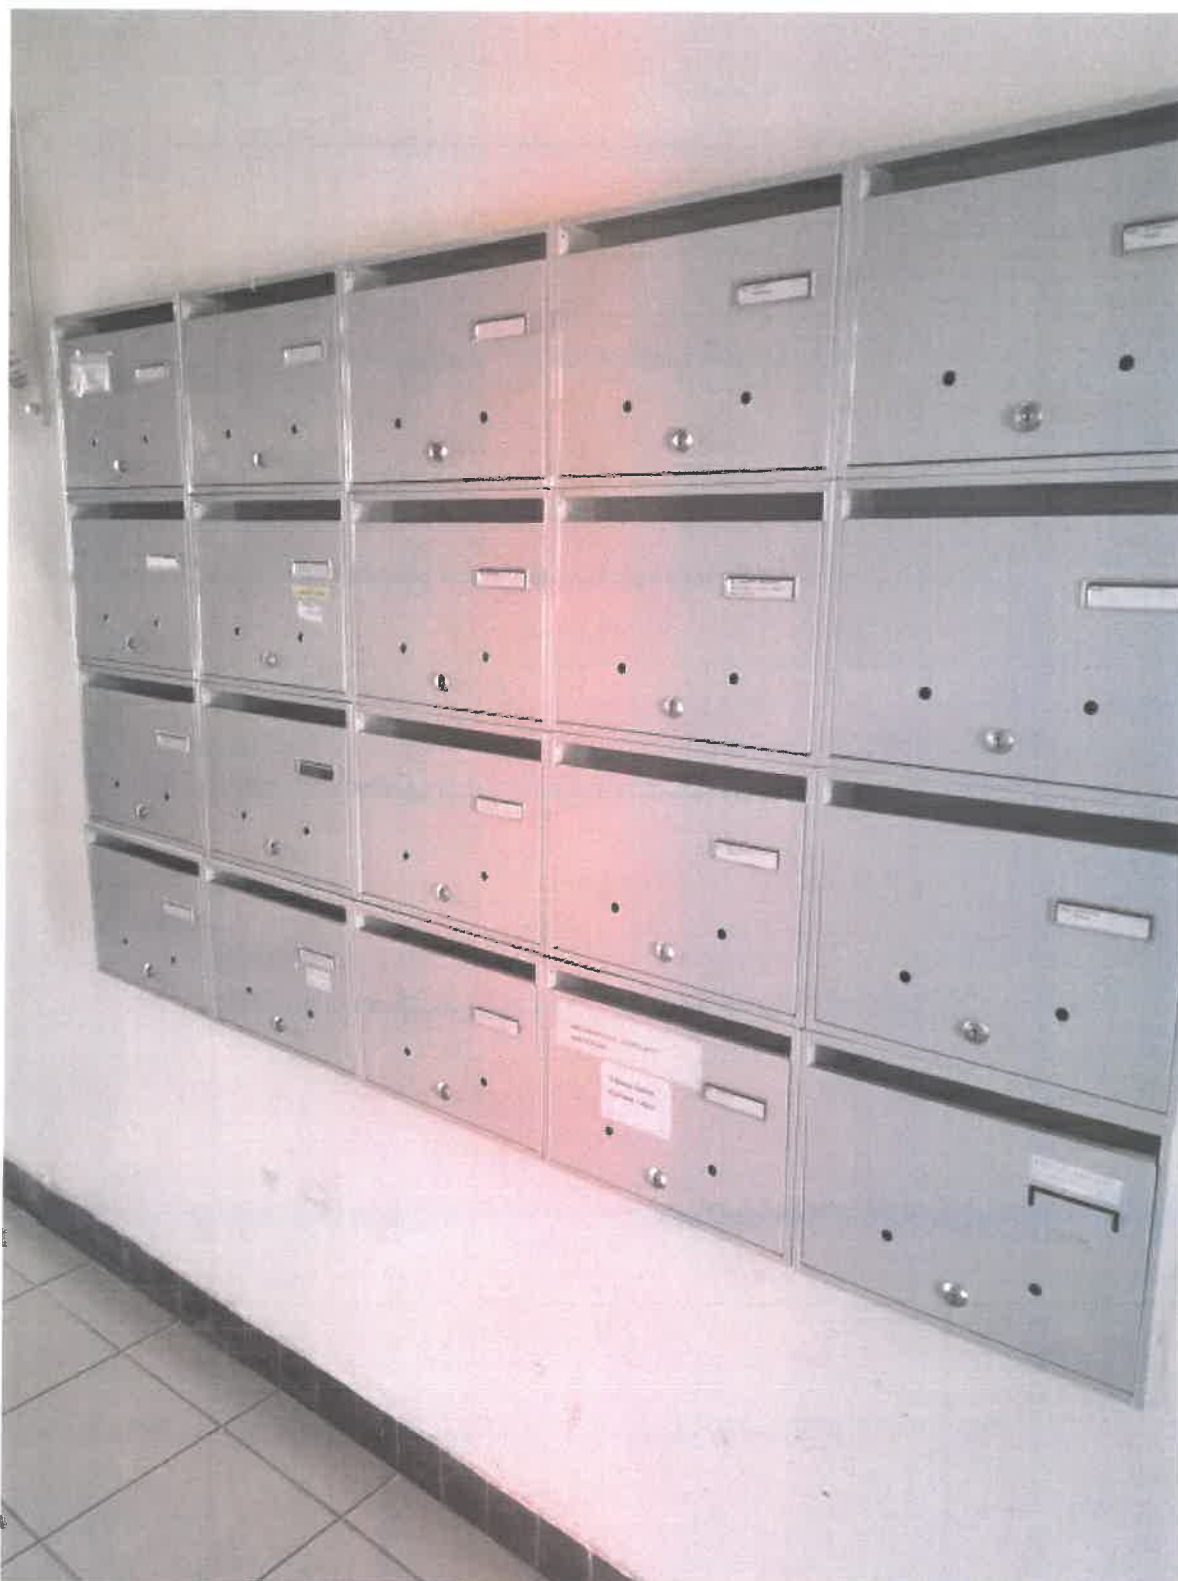
A postaládák cseréje az elmúlt években nem történt meg, állapotuk megfelelő, biztonságosnak mondható.

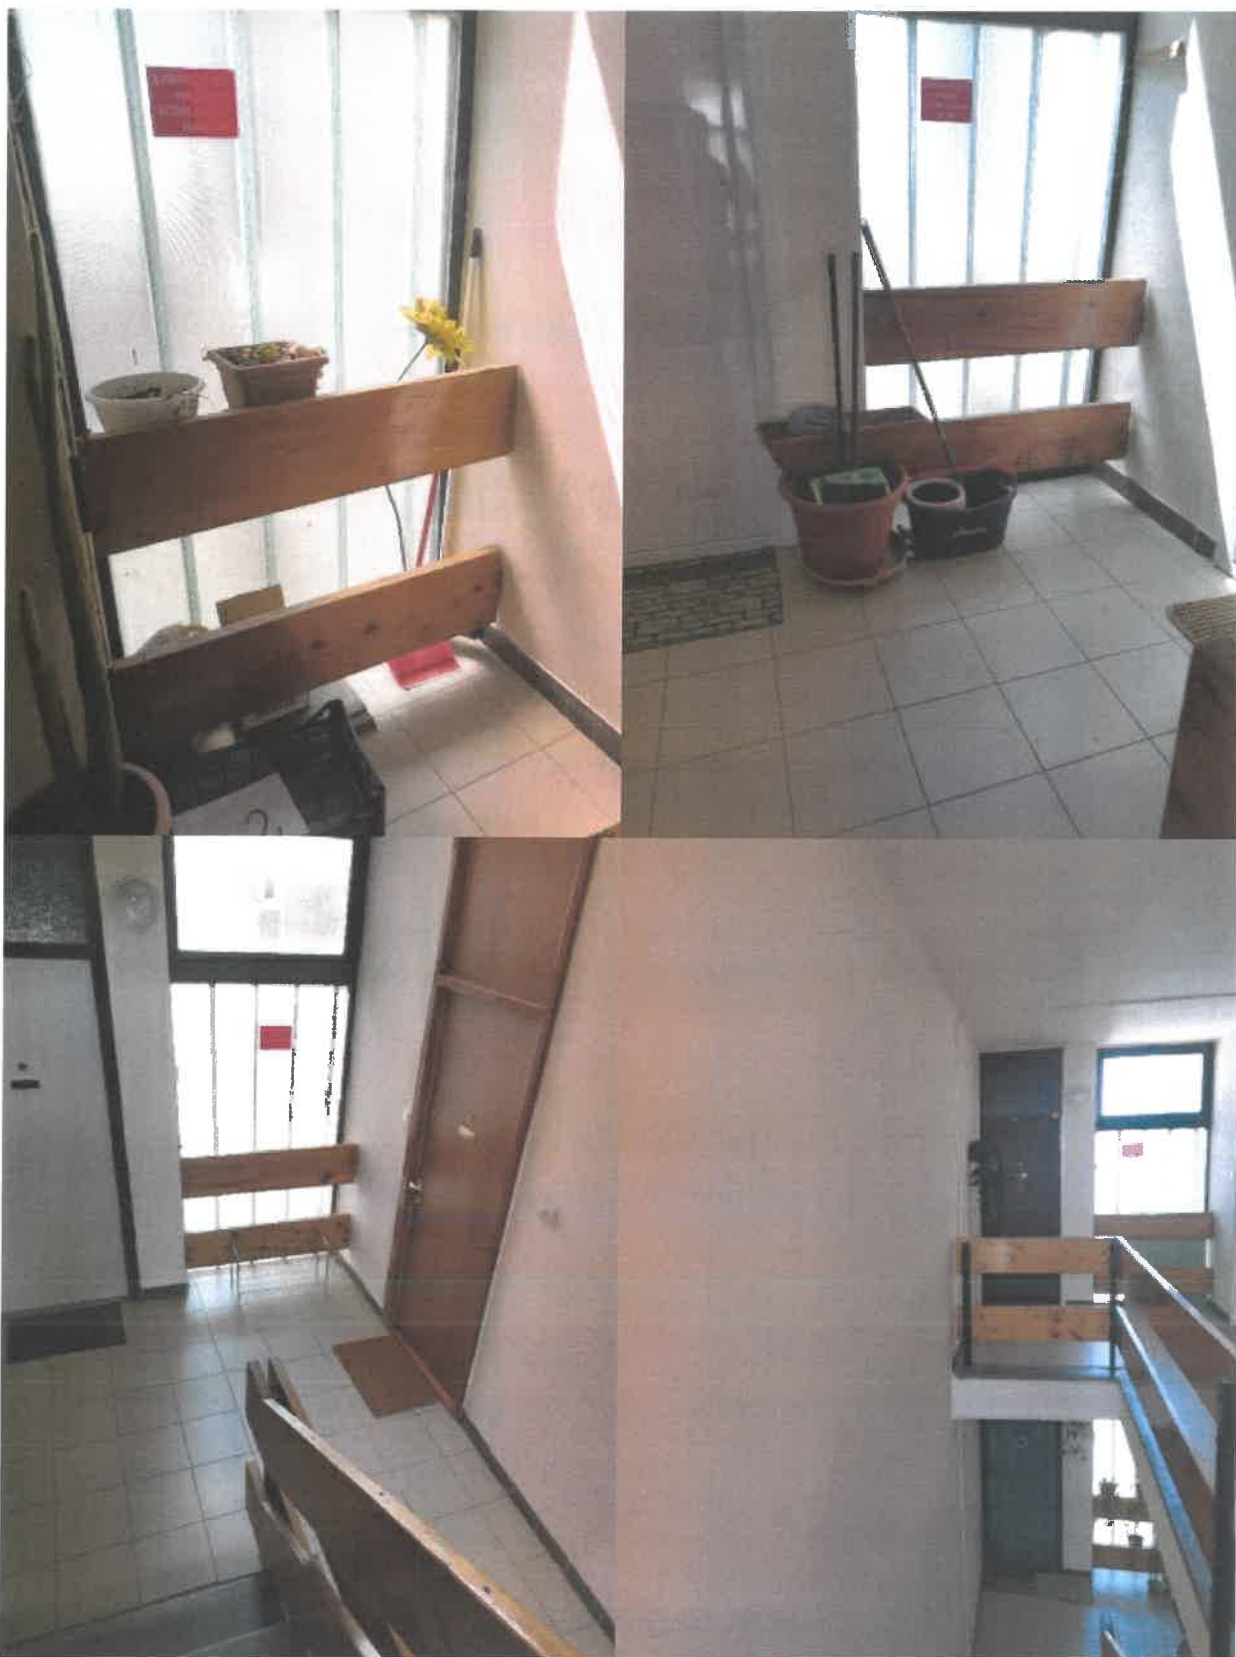
A lépcsőházi sorolt szerkezetek cseréje az építés óta eltelt idő óta nem történt meg. Állapotuk megfelelő, azonban korunk hőszigetelési elvárásainak valószínűleg már nem felelnek meg.

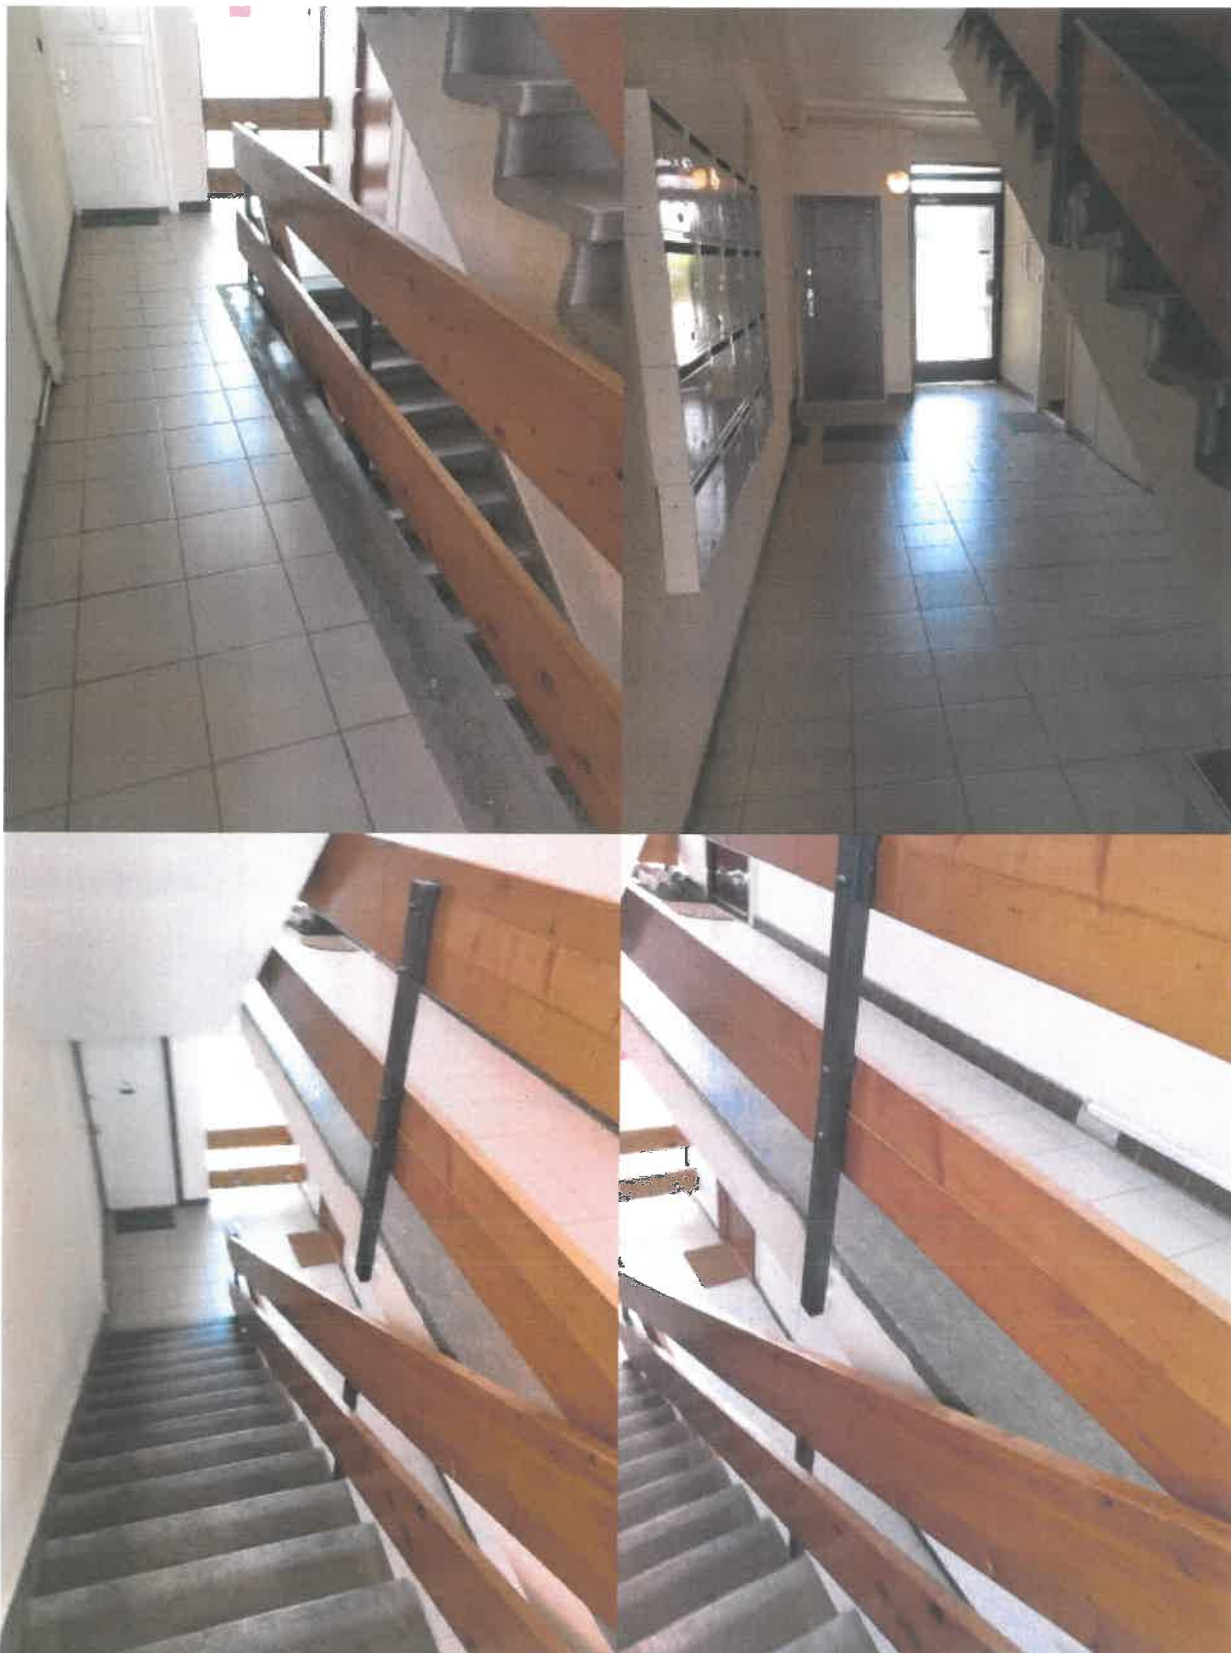
A lépcsőházban lévő burkolatok folytonosak, hiány a felmérés időpontjában nem volt. Az aljzat eredeti, az építéskor elhelyezett hidegburkoló anyagból került kialakításra. A korlátok állapota és rögzítése

biztonságosnak mondható.

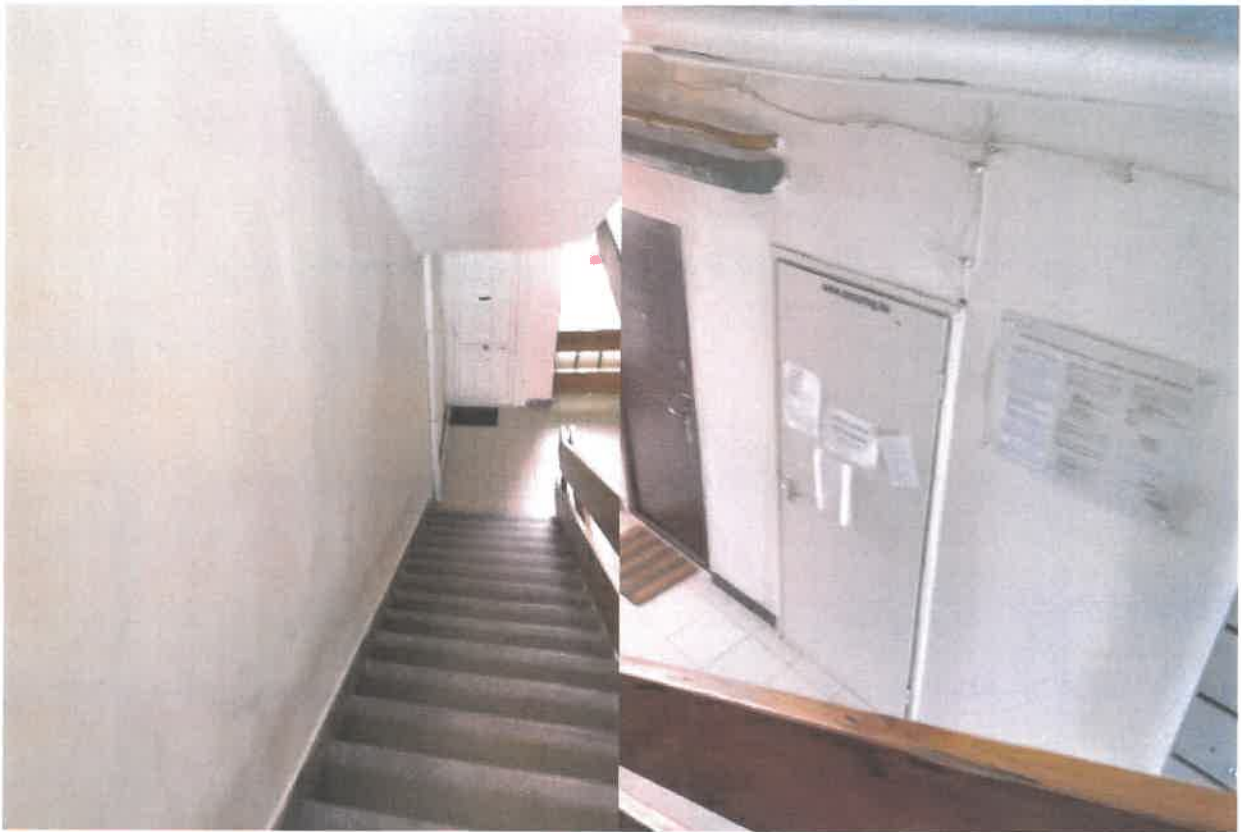
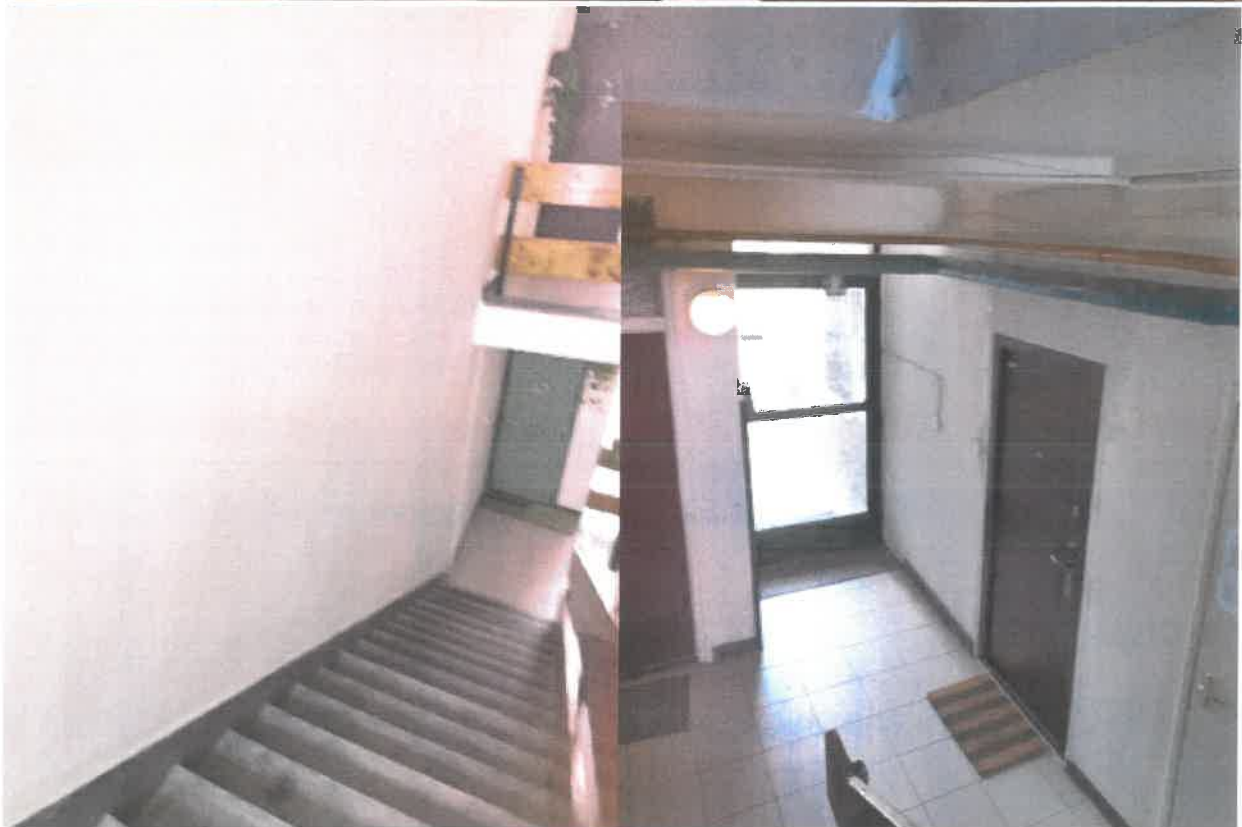
A lépcsőházban a falburkolatok festése már időszerű, a természetes épületmozgások következtében a szabadon lévő falfelületen repedések jelentek meg.
