Összefogás Lakásszövetkezet

Állagfelmérés 2022.

1165 Budapest, Margit utca 96.

Budapest, 2022. május

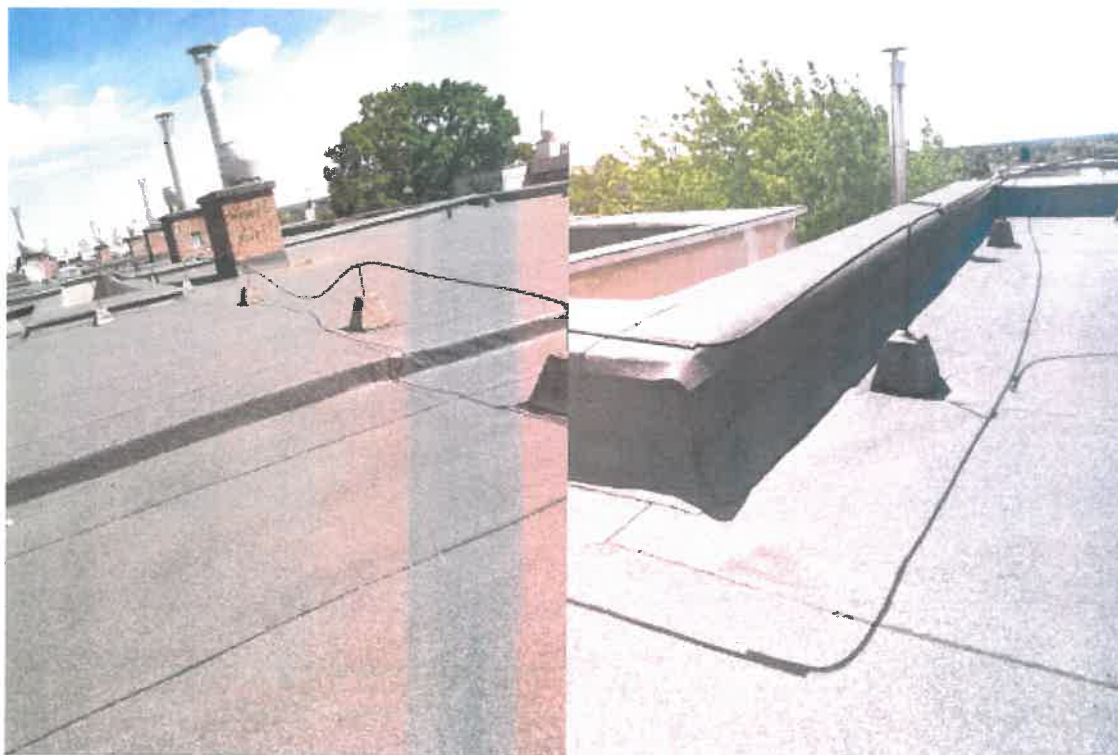
Tetőszerkezet

A tető vízszigetelése palaszórt bitumenes lemez, felújítására ismeretlen időpontban került sor. Megfelelő műszaki állapotban van. Felújítása a következő években időszerű lesz.

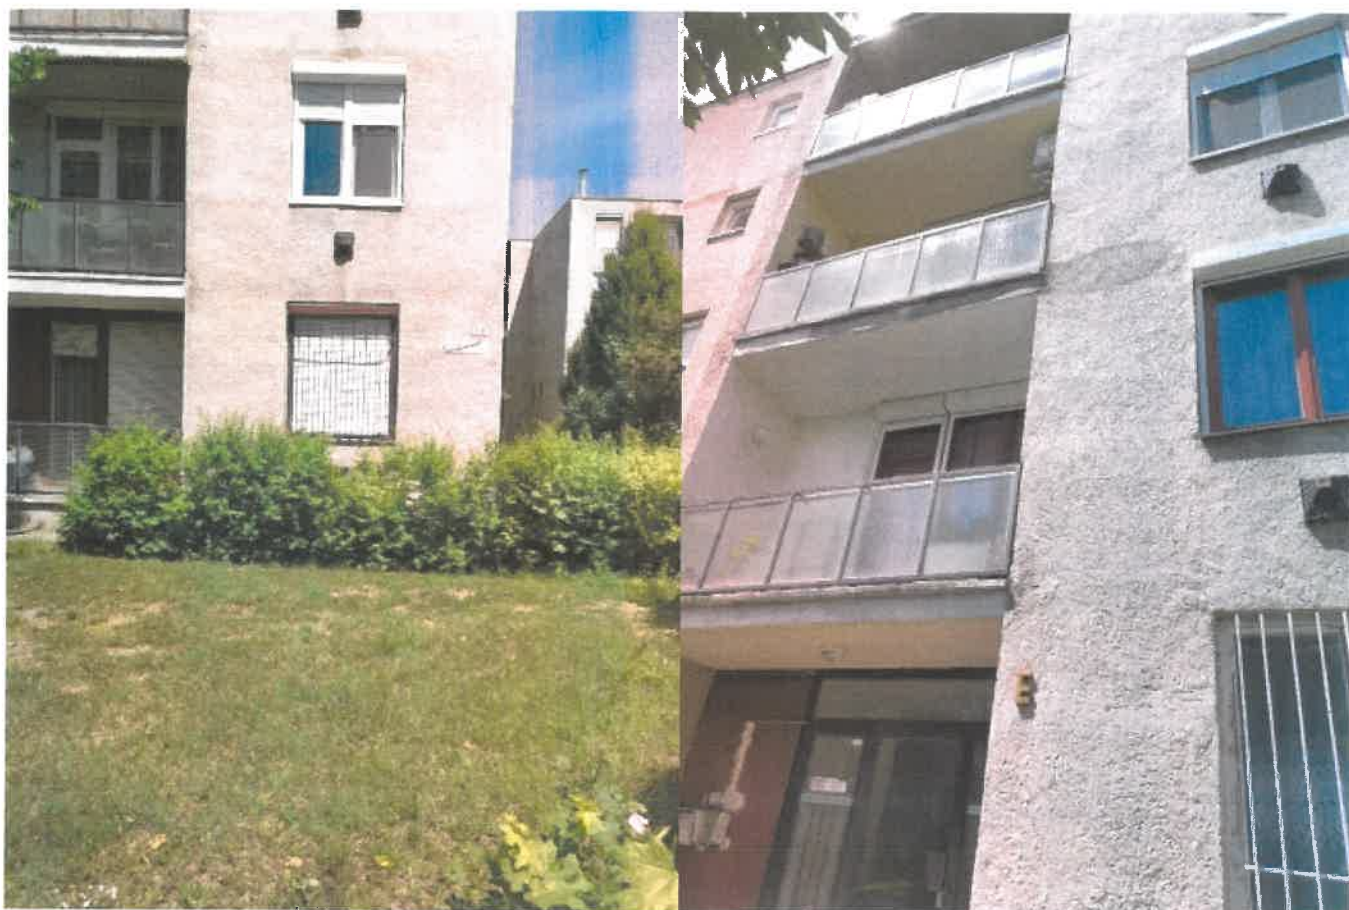
Külső vakolat

Az épület oldalfala vakolt, kőporozott korának megfelelő állapotú. Helyenként a természetes épületmozgás következtében, főleg az öntött beton koszorúk környékén repedések jelentek meg. A korábbi javítások már helyenként meglazultak, vakolathullást idézhetnek elő. Ezek további vizsgálata, karbantartása javasolt. A homlokzati vakolat javítása és veszélytelenítése legutóbb 2015,-ben történt meg.

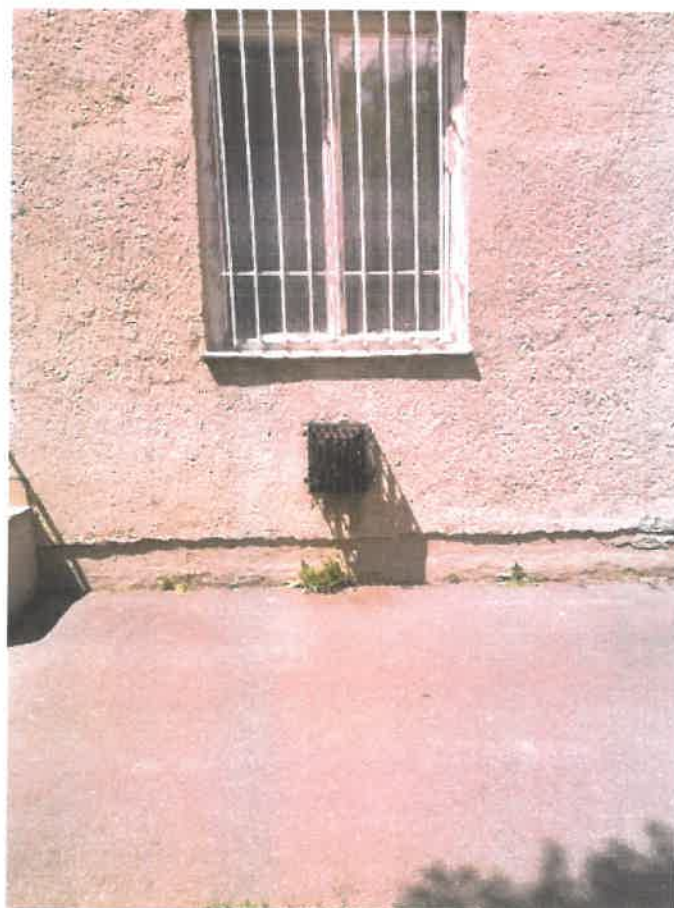
Lábazat

Az épület lábazatának javítására- szigetelésére az építés óta nem került sor, karbantartása javasolt.

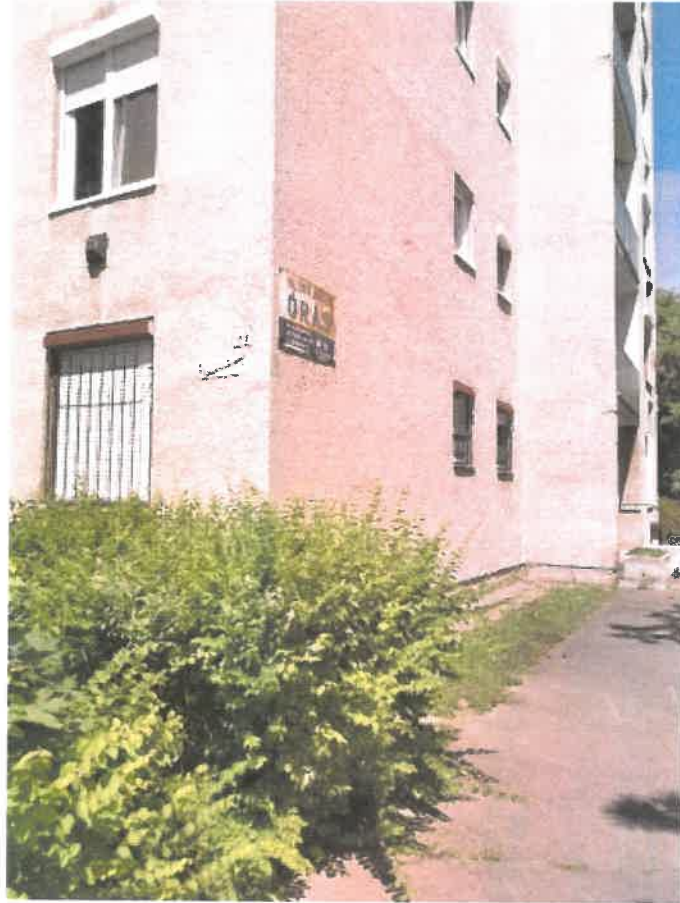
Szolgálati járda

A szolgálati járda megfelelő állapotú, biztonságos közlekedésre alkalmas, azonban az épület adottságait figyelembe véve gyalogos közlekedés nem történik rajta. A további károk és az épület vizesedésének elkerülése érdekében az épület hátsó részén a növényzet eltávolítása, valamint a hézagok javítása javasolt.

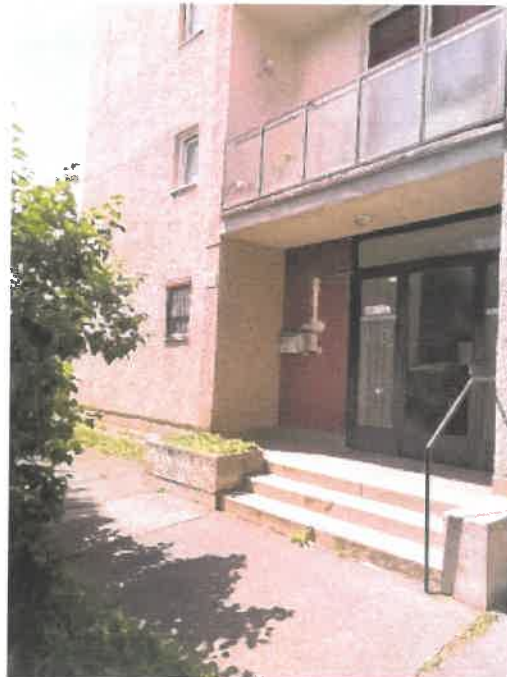
Főbejárat lépcső

A főbejáráthoz vezető aszfalt burkolat épp, a lépcső állapota biztonságos közlekedésre alkalmas.

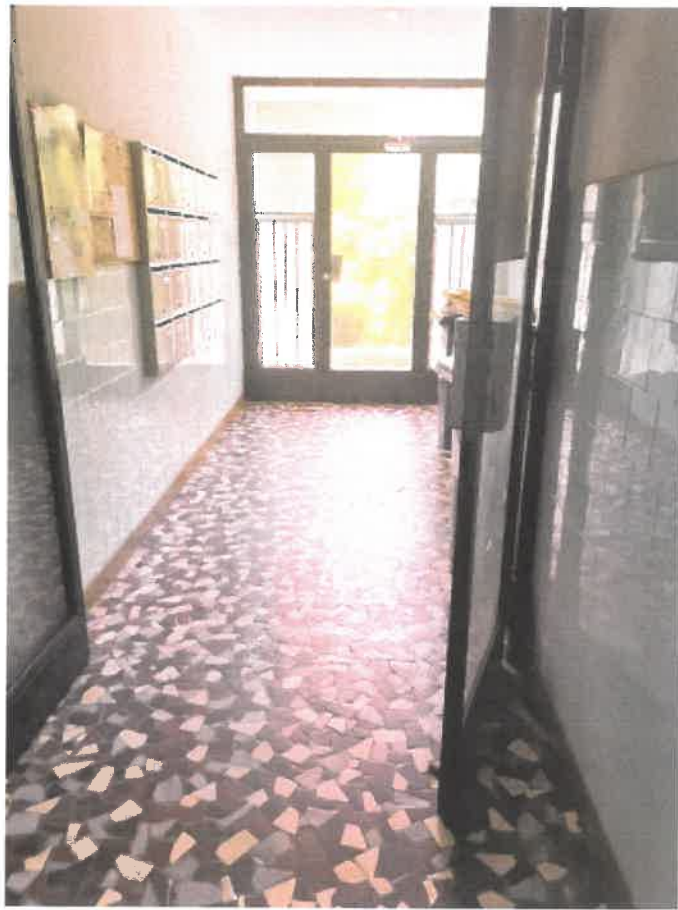
Bejárati ajtó

A belső, lépcsőházba vezető ajtó cseréje az építés óta nem történt meg, állapota megfelelő, karbantartása javasolt. Hőszigetelő képessége erősen kérdéses.

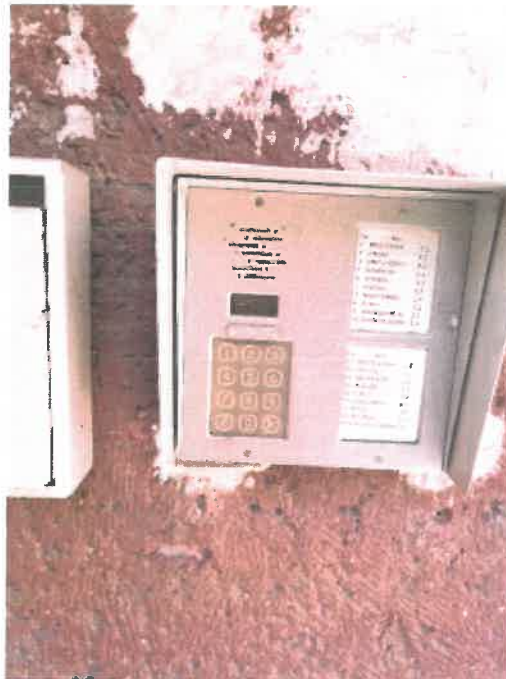
Kaputelefon rendszer

A kapu telefon Codefon típusú, karbantartása rendszeresen megtörténik, állapota megfelelő.

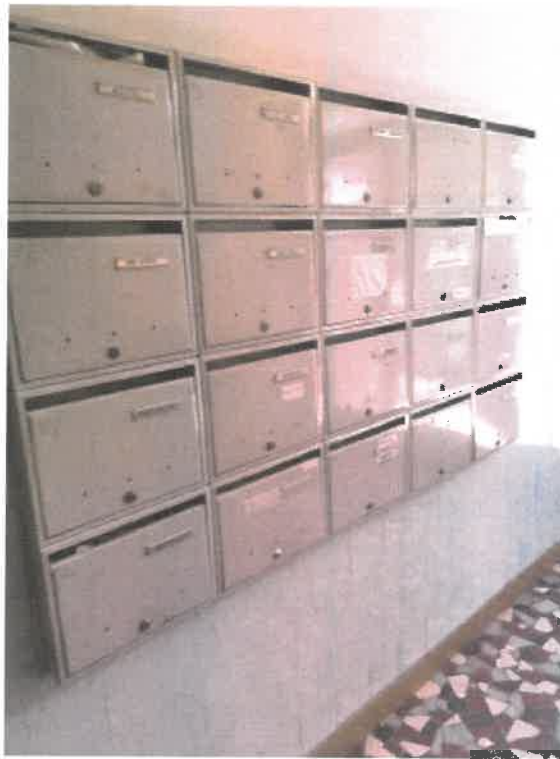
Postaládák

A postaládák cseréje az elmúlt években nem történt meg, állapotuk megfelelő, biztonságosnak mondható.

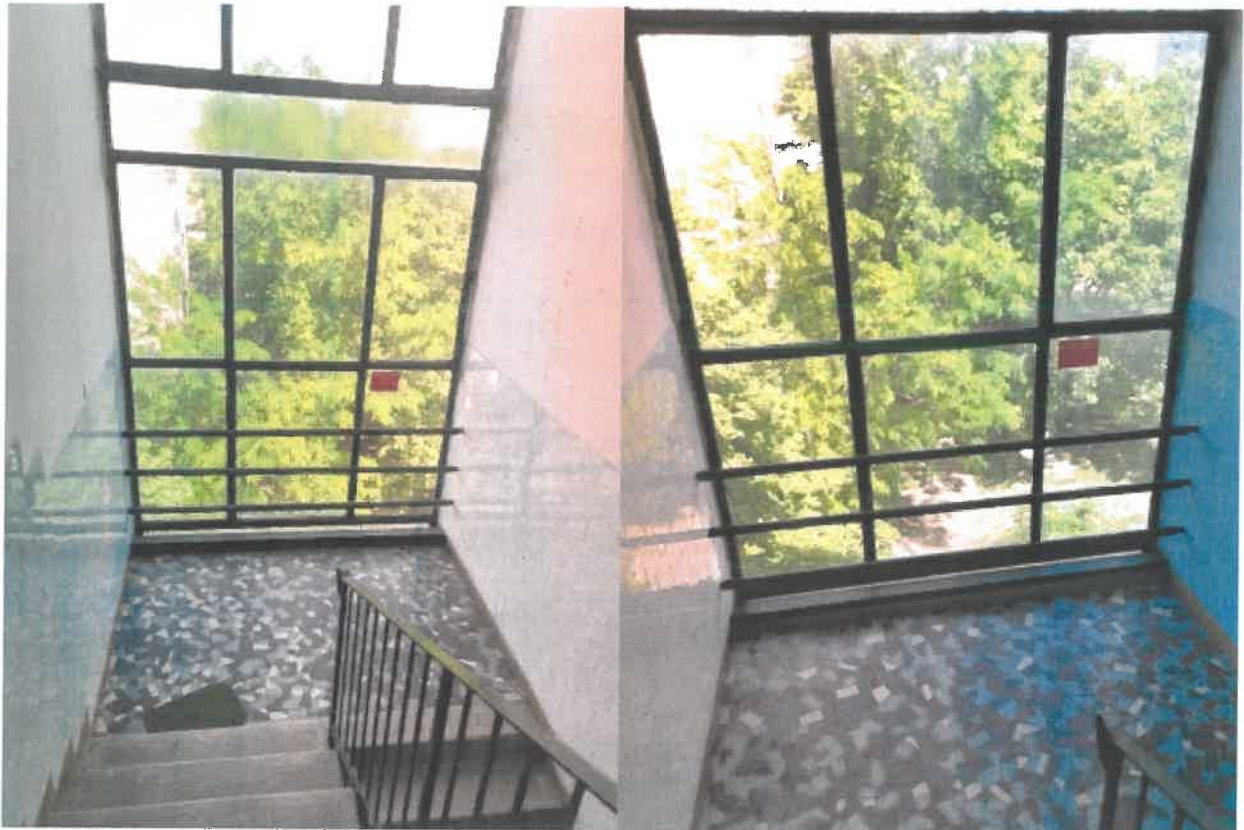
Belső nyílászárók, sorolt szerkezetek

A lépcsőházi sorolt szerkezetek cseréje a bejárati ajtóval egyidőben megtörtént. Állapotuk megfelelő, karbantartásuk javasolt. Hőszigetelő képessége a kor elvárásainak már nem felel meg.

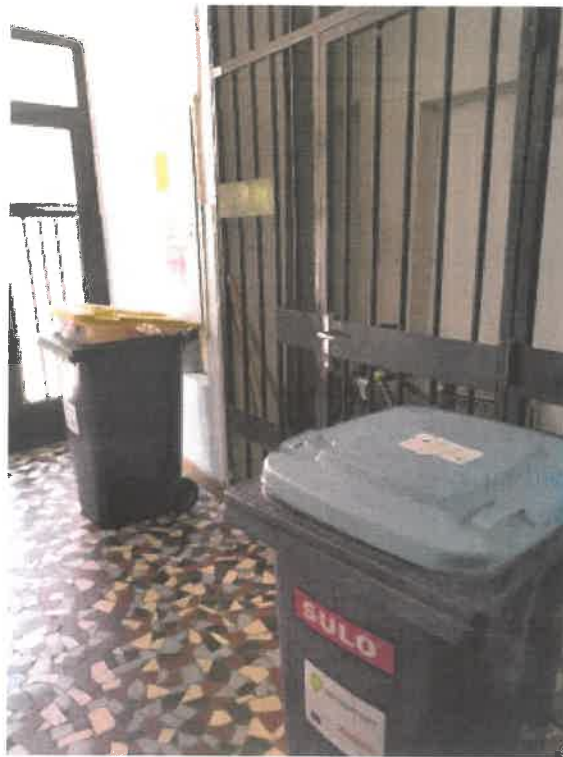
Közös tárolók, kukatárolók

A lépcsőházban külön kukatároló helyiség nem került kialakításra, az edények az előtérben, egy közös leválasztott részen kerültek elhelyezésre, azonban ezt jelenleg kerékpár tárolásra használják. A gyűjtő edények az előtérben kerültek elhelyezésre.

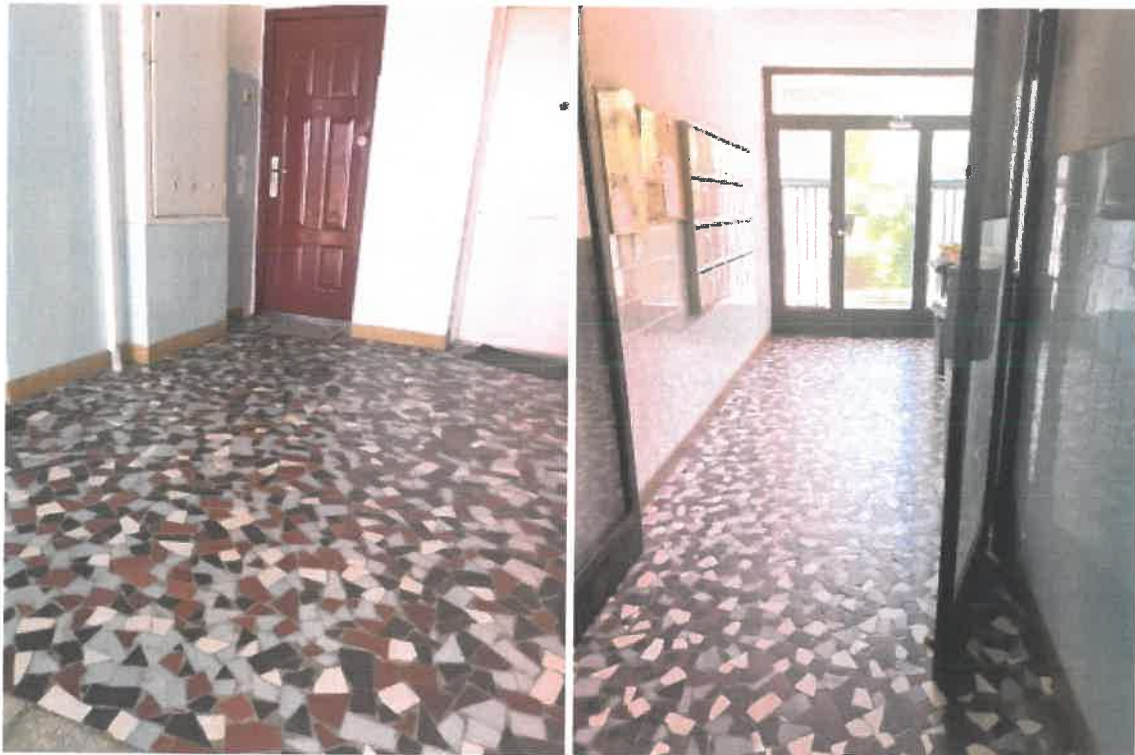
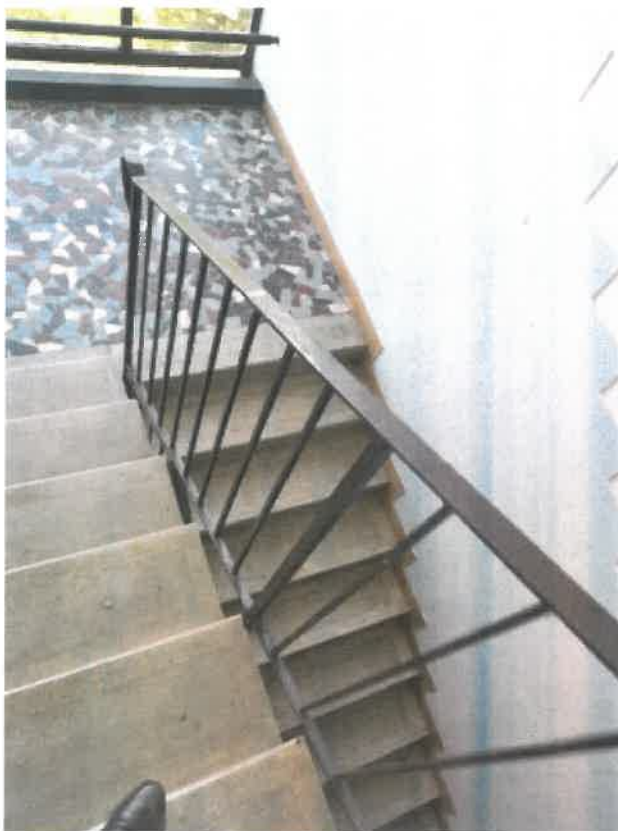
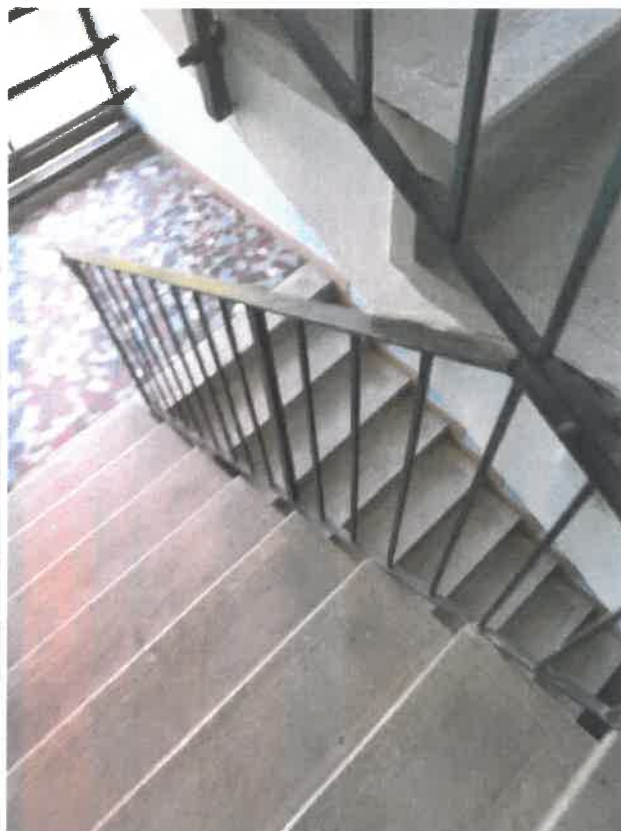
Lépcsőházi burkolatok, korlát

A lépcsőházban lévő burkolatok folytonosak, hiány a felmérés időpontjában nem volt. Az aljzat eredeti, az építéskor elhelyezett hidegburkoló anyagból került kialakításra. A korlátok állapota és rögzítése biztonságosnak mondható.

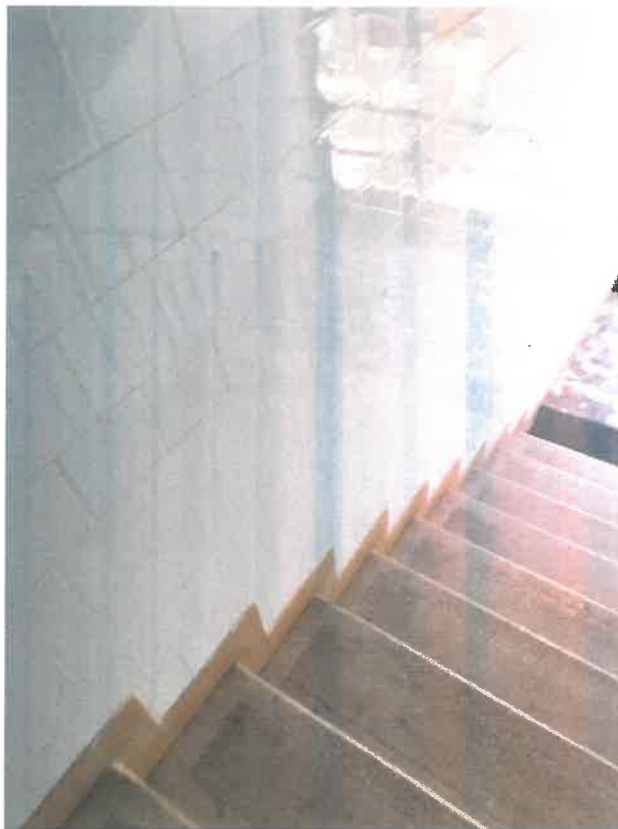
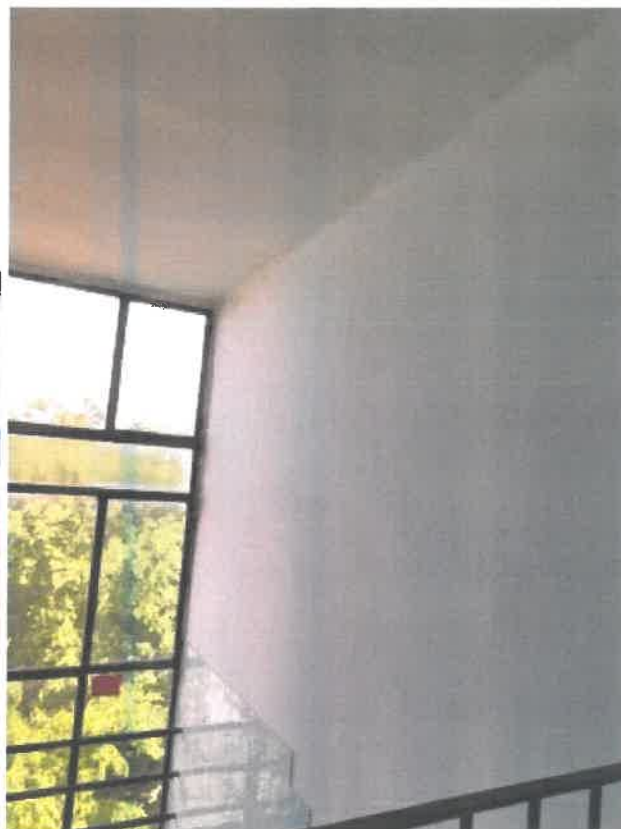
Lépcsőházi falak állapota

A lépcsőházban a falburkolatok festése már időszerű, a természetes épületmozgások következtében a csempeburkolat feletti falfelületen repedések jelentek meg.

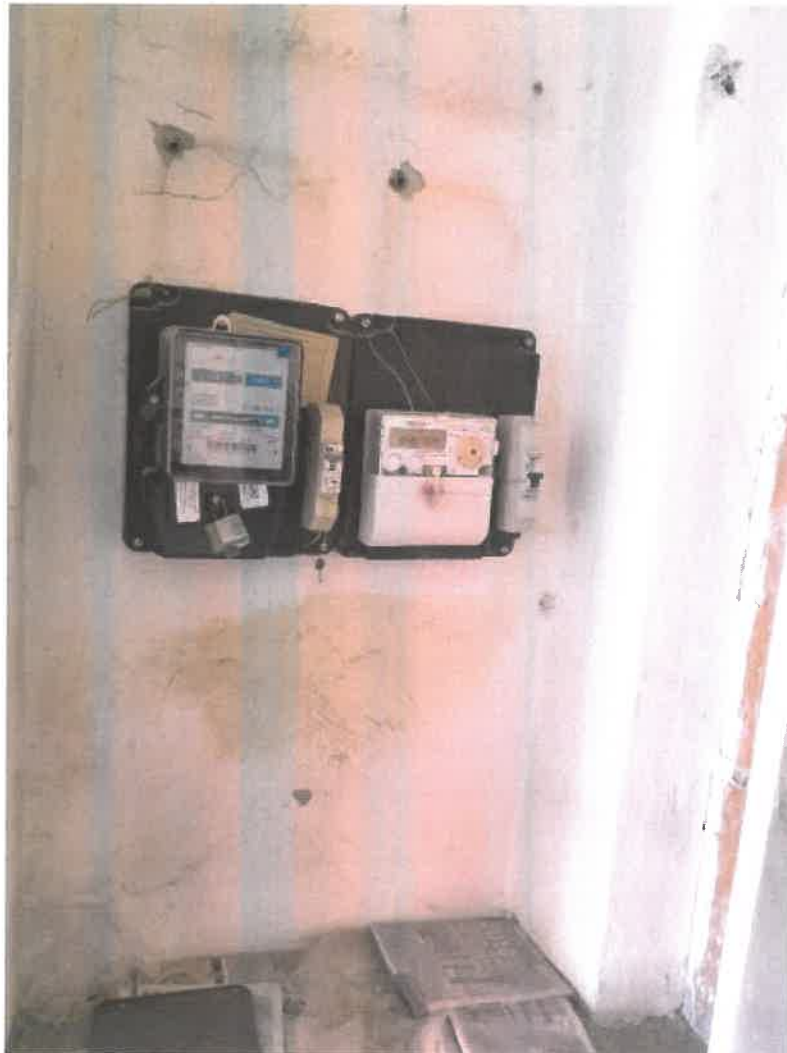
Áramellátás

Az épület áramellátását, a földszinten ELMŰ által elhelyezett kapcsolószekrény biztosítja, a lakások elektromos ellátását a szintenként elhelyezett, önálló villanyóra biztosítja. Az épület villamos biztonságtechnikai felülvizsgálatai által megállapított hiányosságokat a felmérés nem tartalmazza.
