Összefogás Lakásszövetkezet

Állagfelmérés 2022.

1165 Budapest, Margit utca 98.

Készítette: Schváb Ferenc

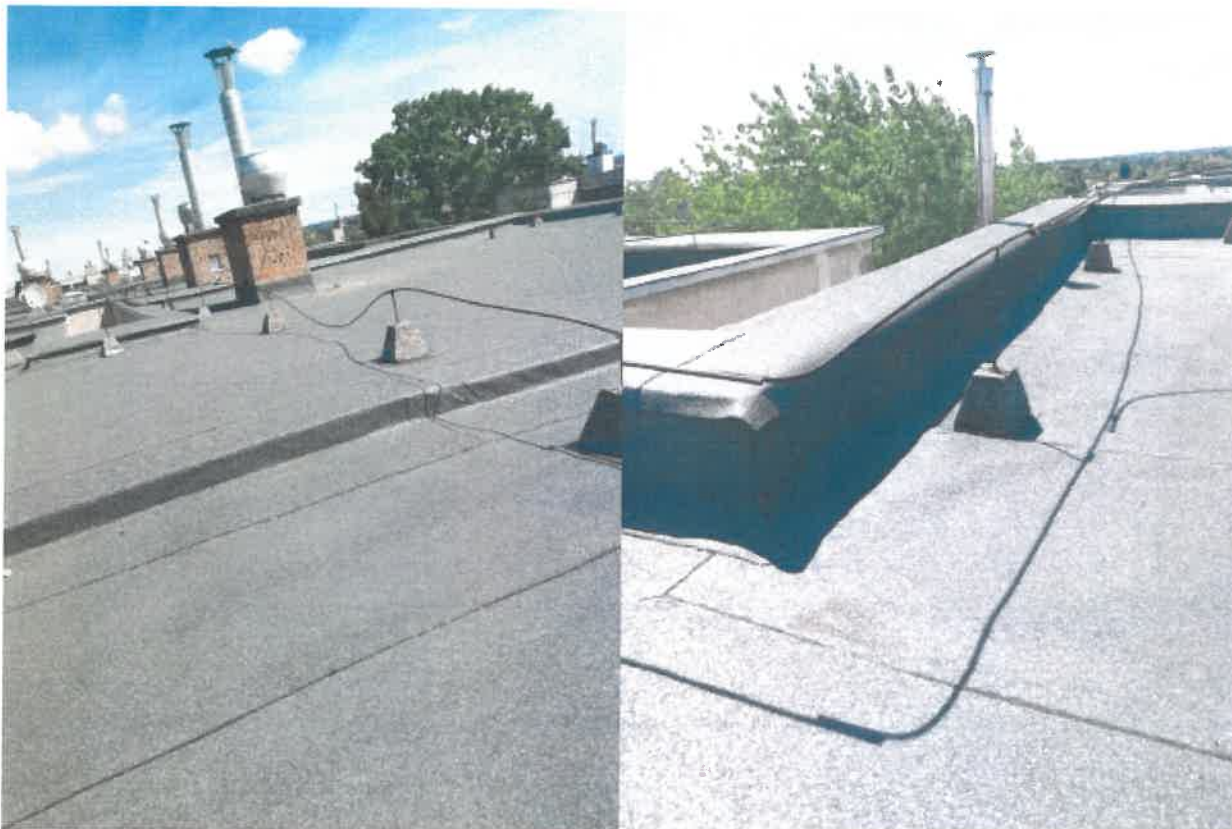
Tetőszerkezet

A tető vízszigetelése palaszórt bitumenes lemez, felújítására KB: 20 éve került sor. Jelenleg megfelelő műszaki állapotban van. Felújítása a következő években időszerű lesz.

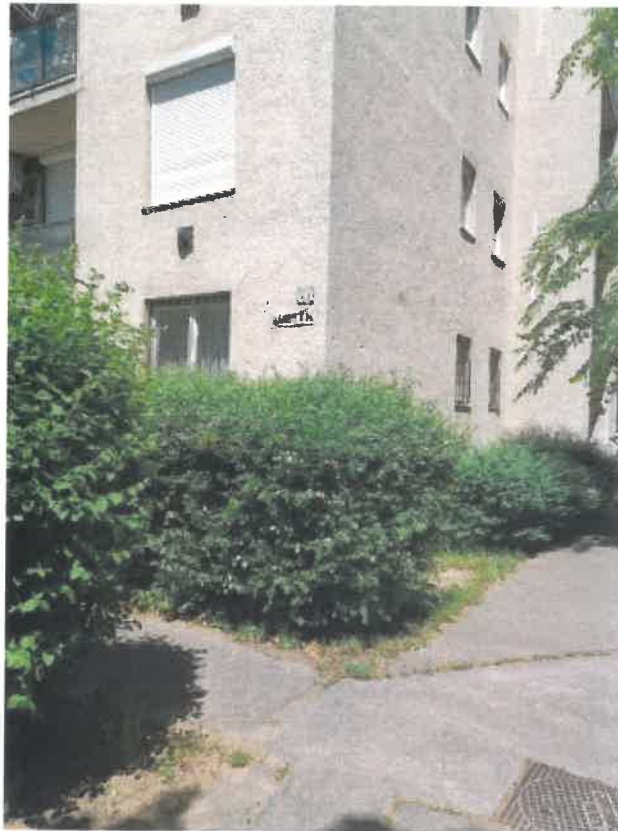
Külső vakolat

Az épület oldalfala vakolt, kőporozott korának megfelelő állapotú. Helyenként a természetes épületmozgás következtében, főleg az öntött beton koszorúk környékén repedések jelentek meg. A korábbi javítások már helyenként meglazultak, vakolathullást idézhetnek elő. Ezek további vizsgálata, karbantartása javasolt. A homlokzati vakolat javítása és veszélytelenítése legutóbb 2021,-ben történt meg.

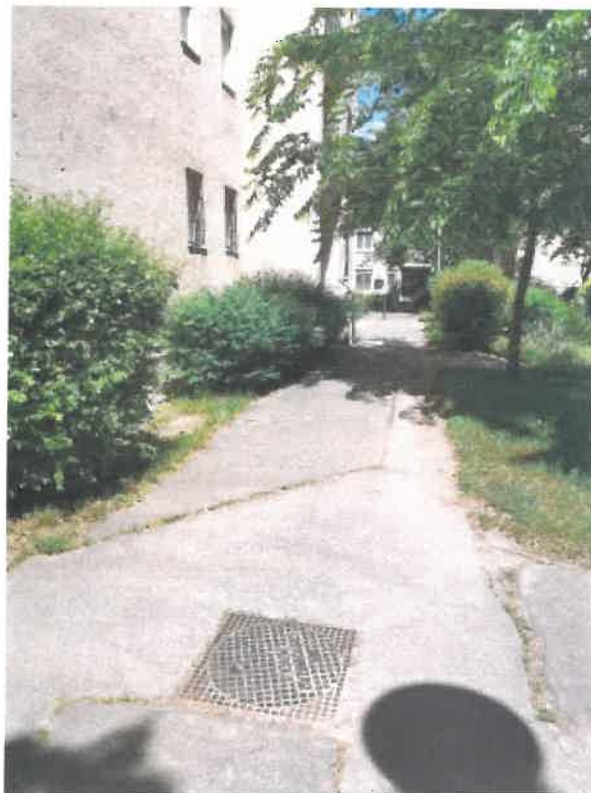
Szolgálati járda

A szolgálati járda megfelelő állapotú, biztonságos közlekedésre alkalmas, azonban az épület adottságait figyelembe véve gyalogos közlekedés nem történik rajta. A további károk és az épület vizesedésének elkerülése érdekében az épület hátsó részén a növényzet eltávolítása, valamint a hézagok javítása javasolt.

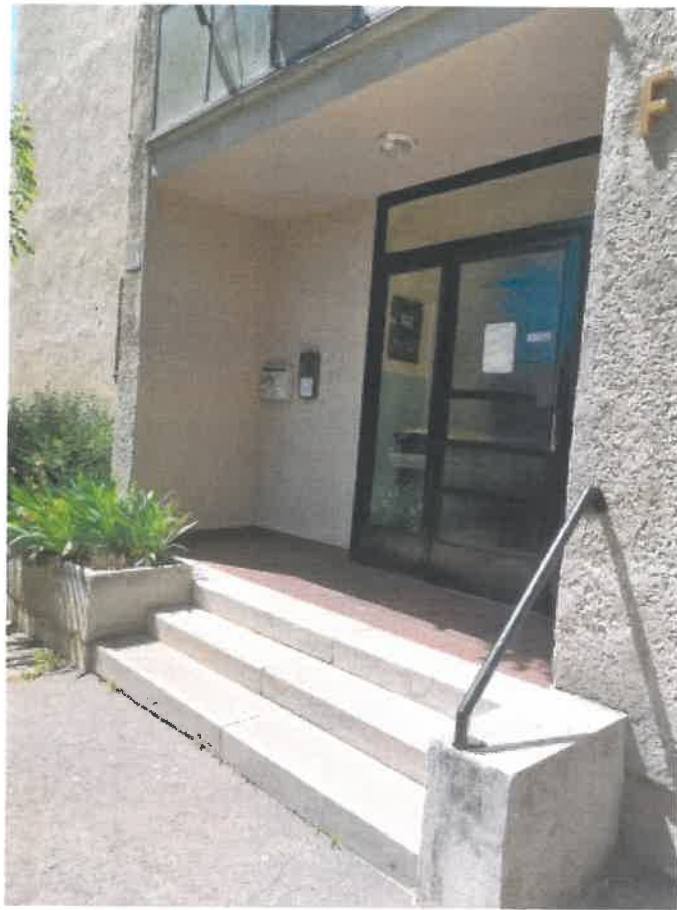
Főbejárat lépcső

A főbejáráthoz vezető aszfalt burkolat épp, állapota biztonságos közlekedésre alkalmas.

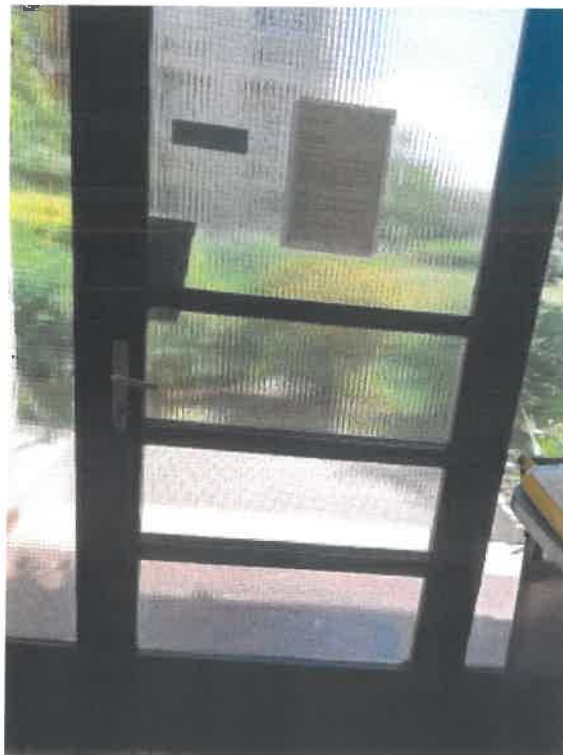
Bejárati ajtó

A belső, lépcsőházba vezető ajtó cseréje még nem történt meg, állapota megfelelő, karbantartása javasolt.

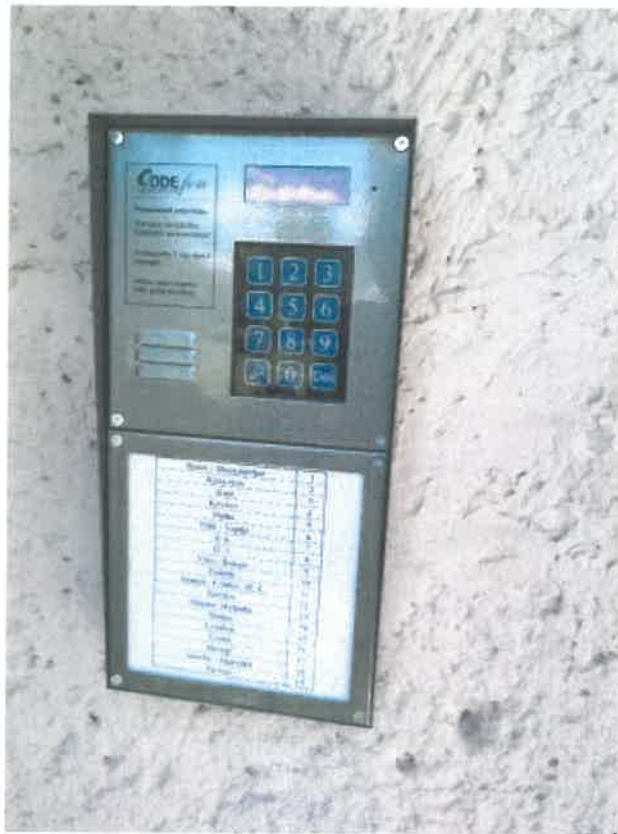
Kaputelefon rendszer

A kapu telefon új, Codefon típusú, karbantartása rendszeresen megtörténik, állapota megfelelő.

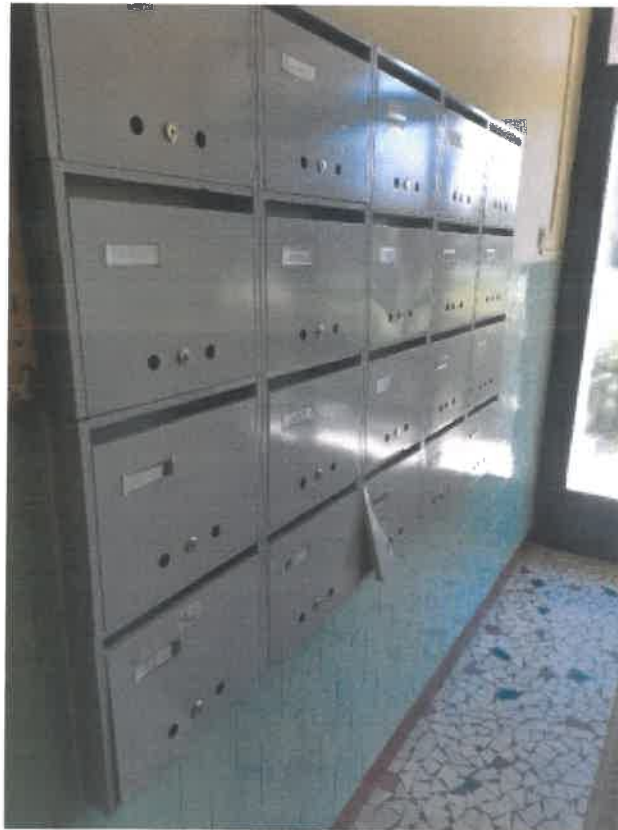
Postaládák

A postaládák cseréje az elmúlt években nem történt meg, állapotuk néhány kivétellel megfelelő, biztonságosnak mondható.

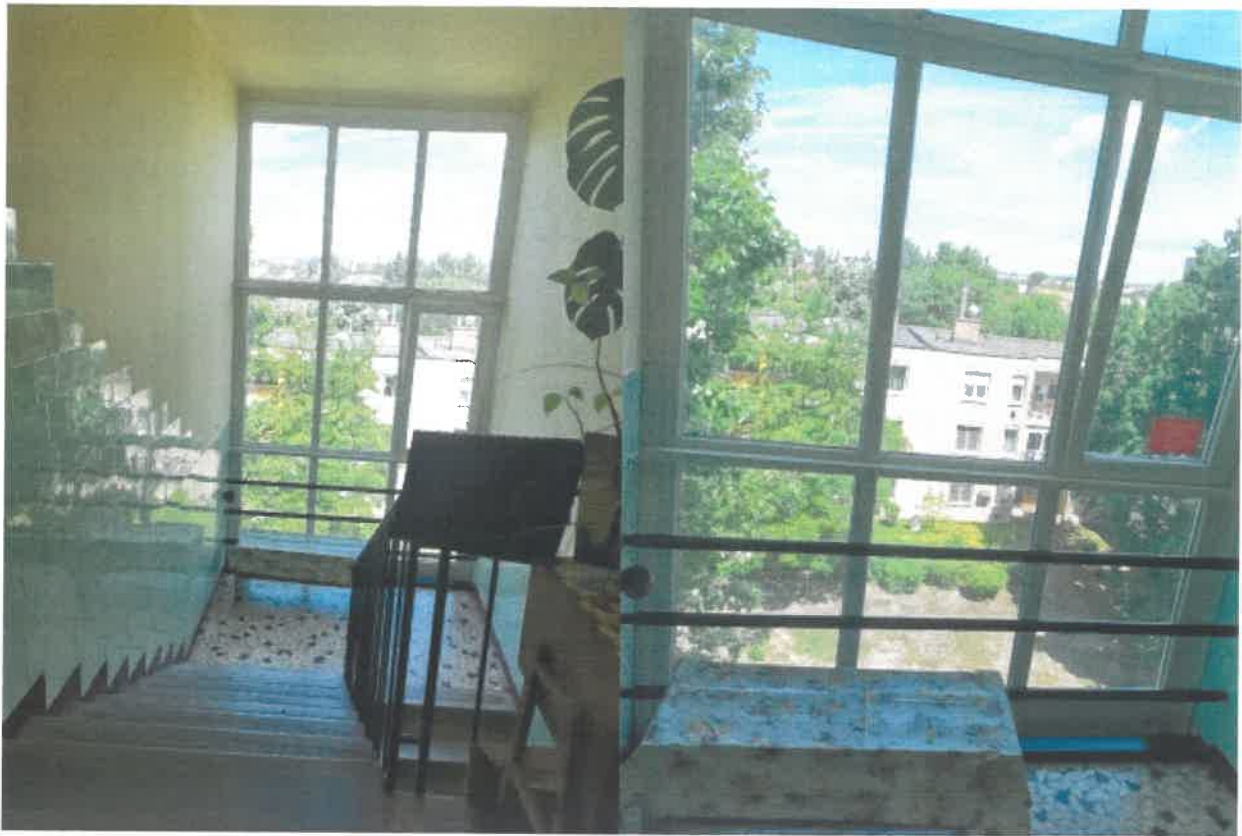
Belső nyílászárók, sorolt szerkezetek

A lépcsőházi sorolt szerkezetek cseréje a már megtörtént. Állapotuk megfelelő, karbantartásuk javasolt.

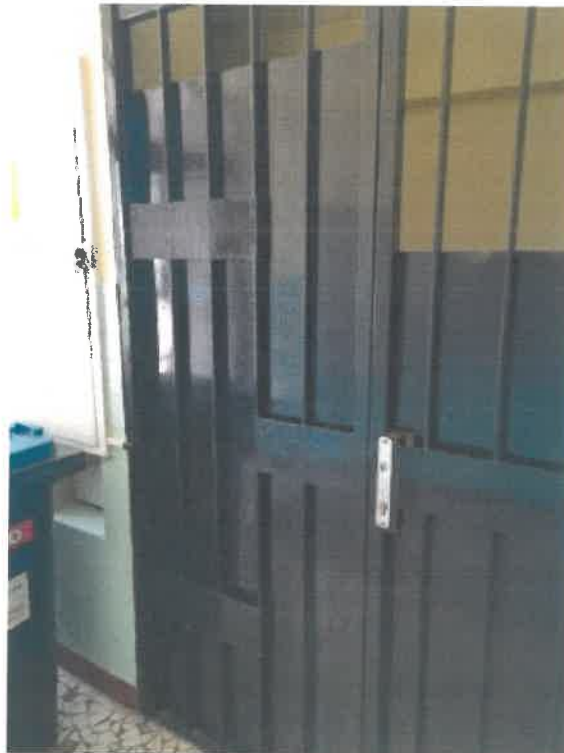
Közös tárolók, kukatárolók

A lépcsőházban külön kukatároló helyiség nem került kialakításra, az edények az előtérben, egy közös leválasztott részen kerültek elhelyezésre, azonban ezt jelenleg más jellegű tárolásra van használva. A gyűjtő edények az előtérben kerültek elhelyezésre.

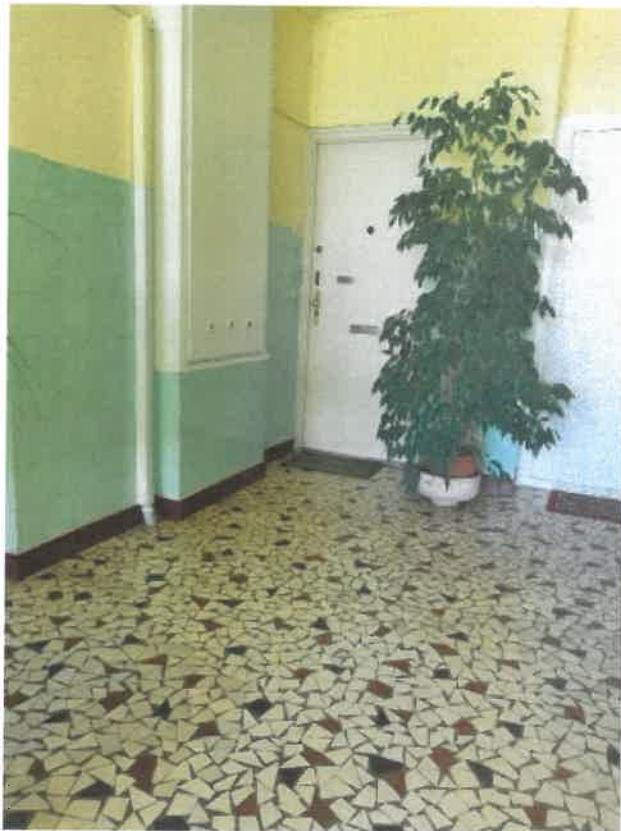
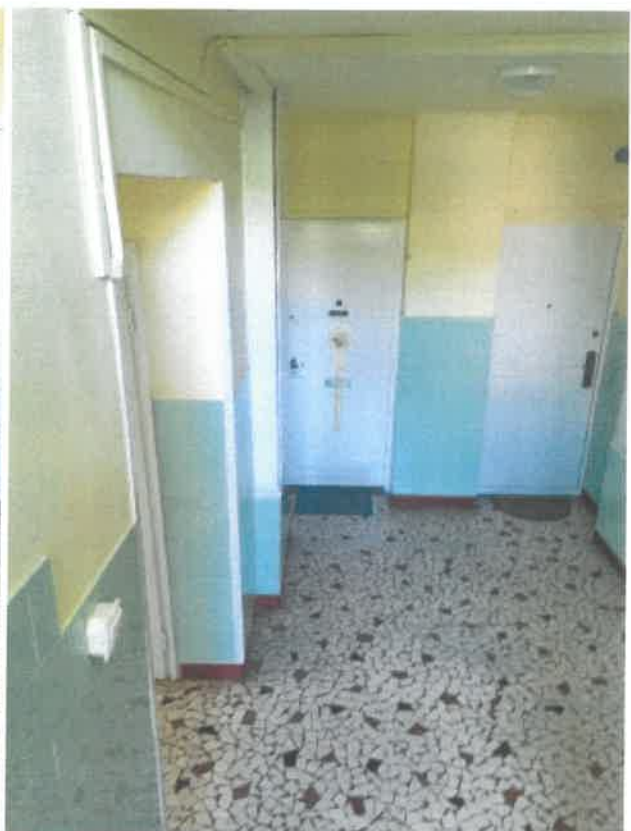
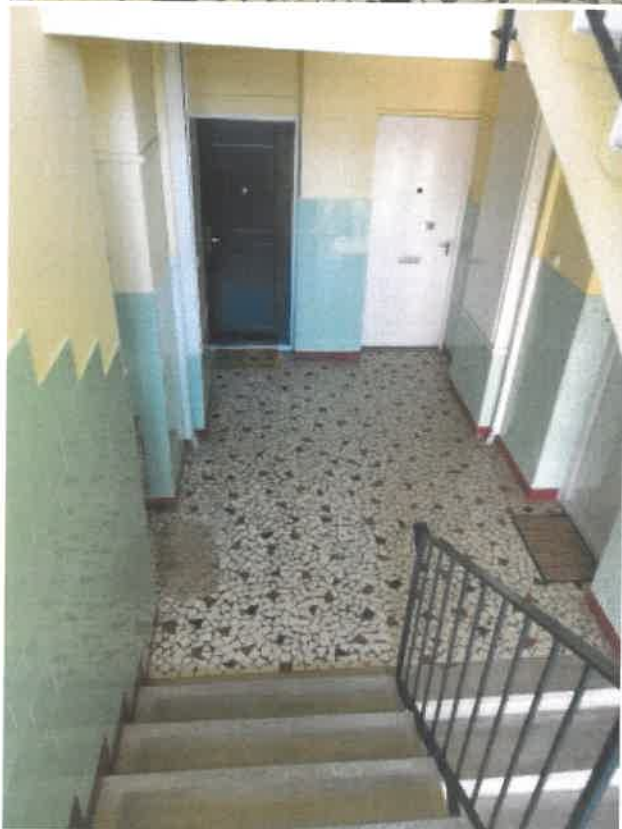
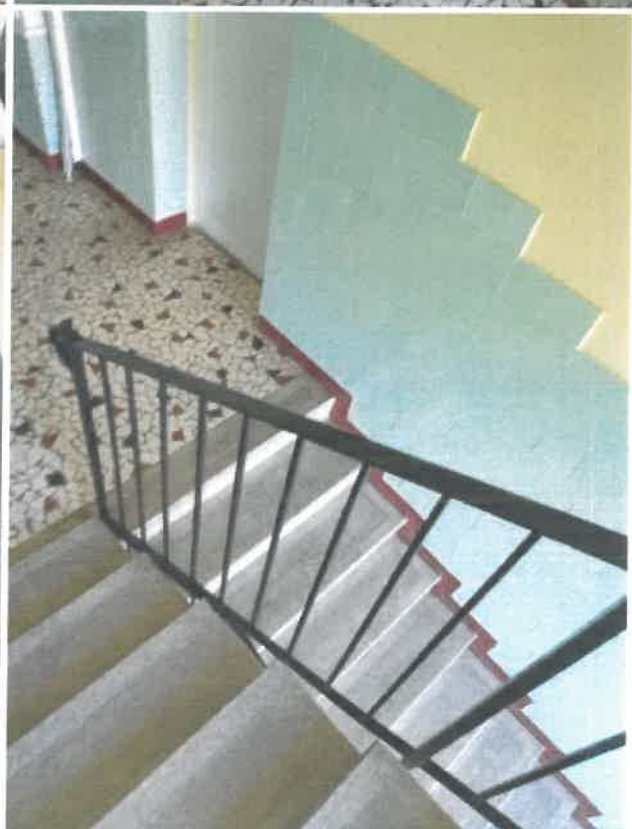
Lépcsőházi burkolatok, korlát

A lépcsőházban lévő burkolatok folytonosak, hiány a felmérés időpontjában nem volt. Az aljzat eredeti, az építéskor elhelyezett hidegburkoló anyagból került kialakításra. A korlátok állapota és rögzítése biztonságosnak mondható.

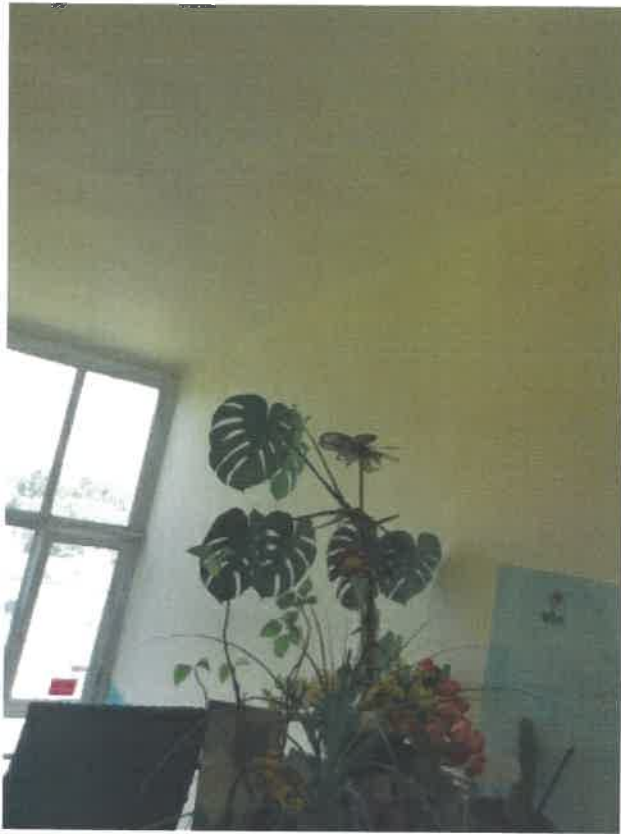
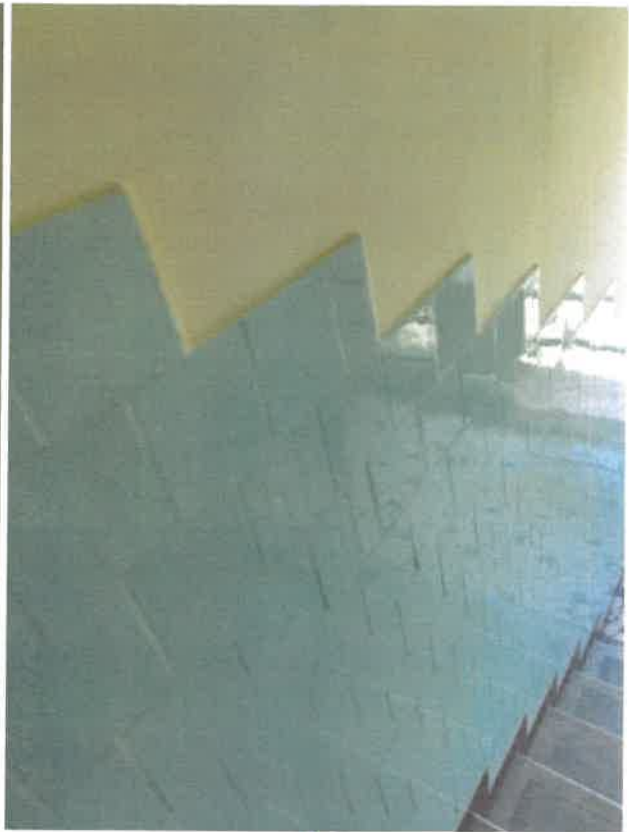
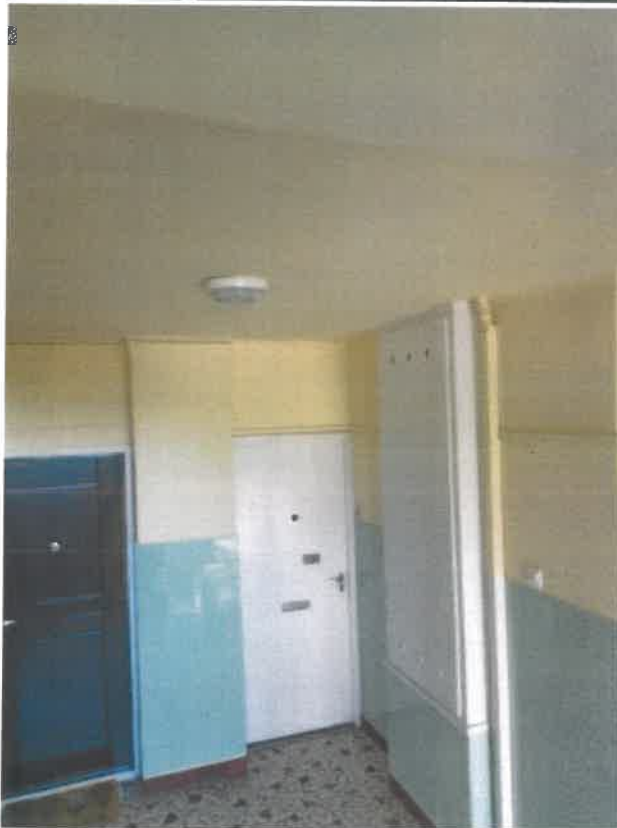
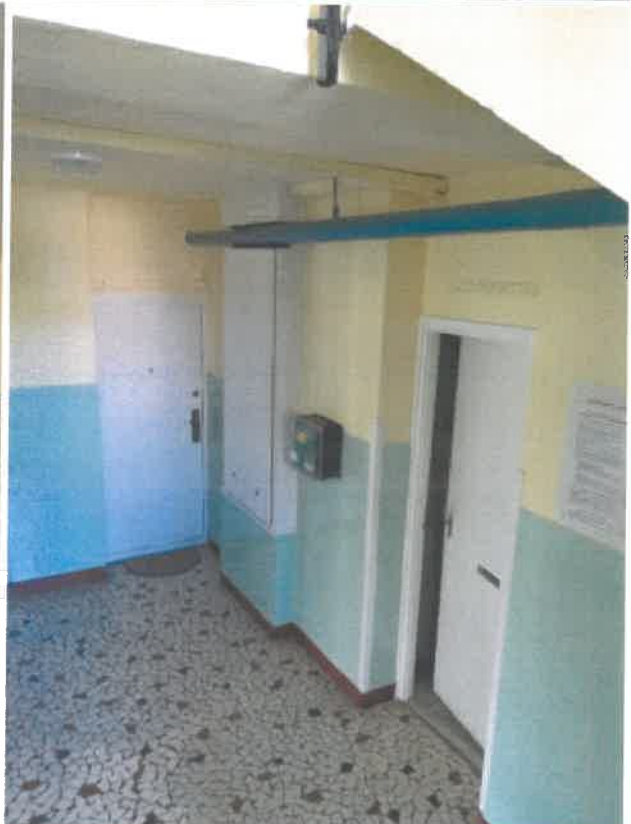
Lépcsőházi falak állapota

A lépcsőházban a falburkolatok festése már időszerű, a természetes épületmozgások következtében a csempeburkolat feletti falfelületen repedések jelentek meg.

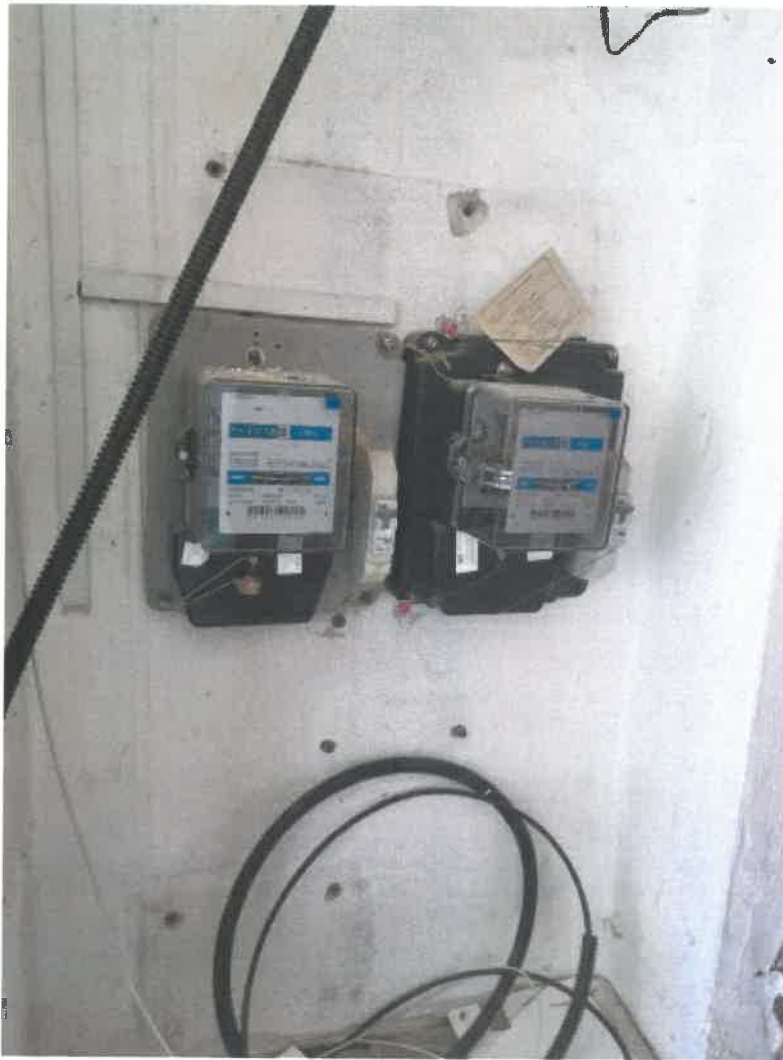
Áramellátás

Az épület áramellátását, a földszinten ELMŰ által elhelyezett kapcsolószekrény biztosítja, a lakások elektromos ellátását a szintenként elhelyezett, önálló villanyóra biztosítja. Az épület villamos biztonságtechnikai felülvizsgálatai által megállapított hiányosságokat a felmérés nem tartalmazza.
