Összefogás Lakásszövetkezet

## Állagfelmérés 2022.

1165 Budapest, Olga utca 10.

Cím: Centenárium Lakótelep I-es ütem, 1165. Budapest, Olga utca 10. Hrsz: 106904/17

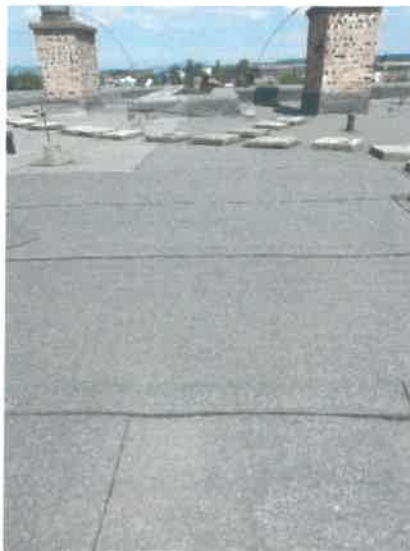
### **Tetőszerkezet**

A tető vízszigetelése palaszórt bitumenes lemez 2015.-ben a tető szigetelése javításra, cserélésre került. Megfelelő műszaki állapotban van. Felújítása egyelőre nem időszerű.

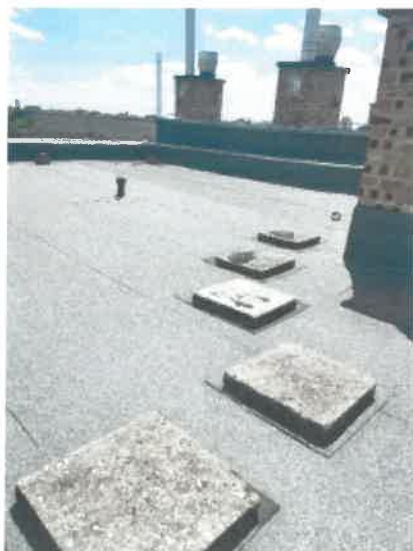
### **Felépítmények**

A tetőn 4 db szellőző és 4 db füstgáz elvezető kémény került lehelyezésre, a fugák javítása oldaluk vakolása időszerű, állapotuk közepesnek mondható. A Termoform gyűjtőkémének felújítása, Multikamin-Furanflex eljárással történő bélelése 2007.-ben megtörtént.

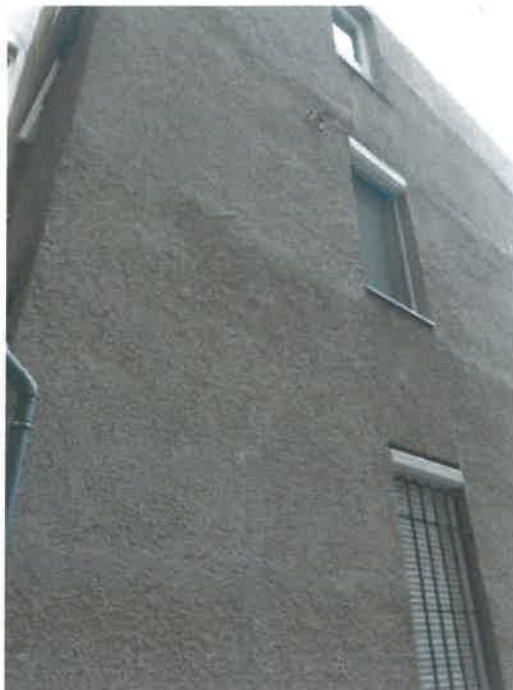
### **Külső vakolat**

Az épület oldalfala vakolt, kőporozott korának megfelelő állapotú. Helyenként a természetes épületmozgás következtében, főleg az öntött beton koszorúk környékén repedések jelentek meg. A korábbi javítások már

helyenként meglazultak, vakolathullást idézhetnek elő. Ezek további vizsgálata, karbantartása javasolt. A homlokzati részek veszélytelenítésére legutóbb 2020,-ban került sor.

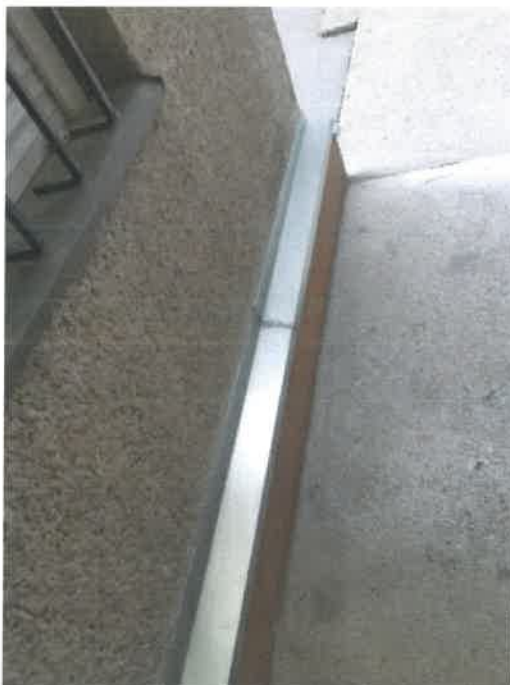
### **Lábazat**

Az épület lábazatának felújítása 2020-ban elkészült, javítása egyelőre nem időszerű.

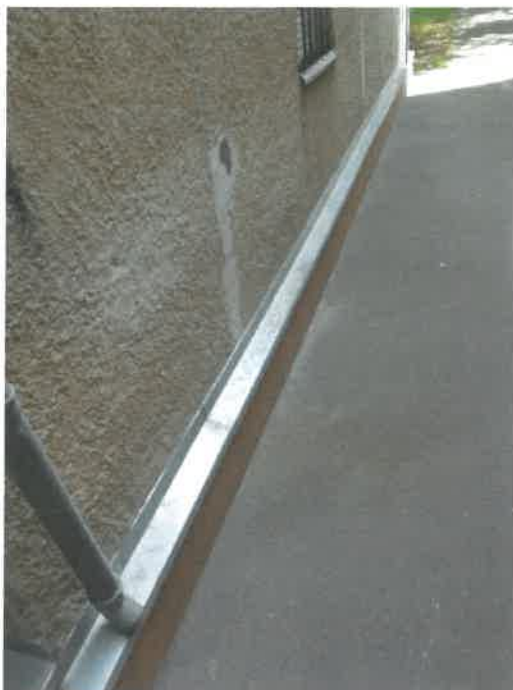
### **Szolgálati járda**

Az épület körüli szolgálati járda megfelelő állapotú, biztonságos közlekedésre alkalmas, azonban az épület adottságait figyelembe véve gyalogos közlekedés csak részlegesen történik rajta.

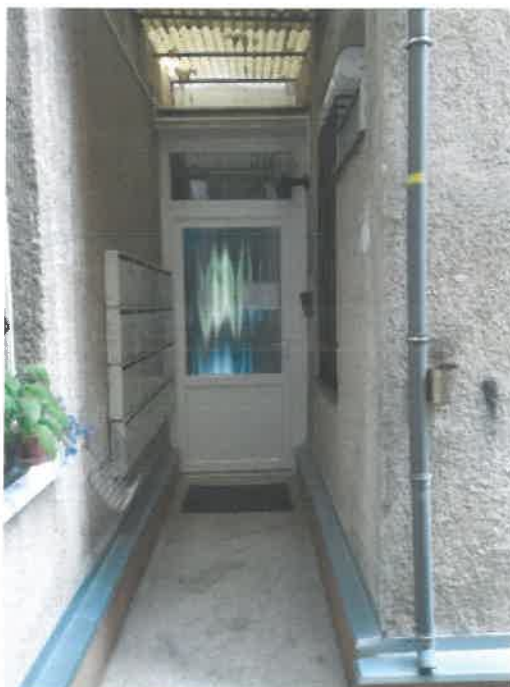
### **Bejárati ajtó**

A belső, lépcsőházba vezető ajtó cseréje 2019,-ben megtörtént, állapota és hőszigetelő képessége megfelelő.

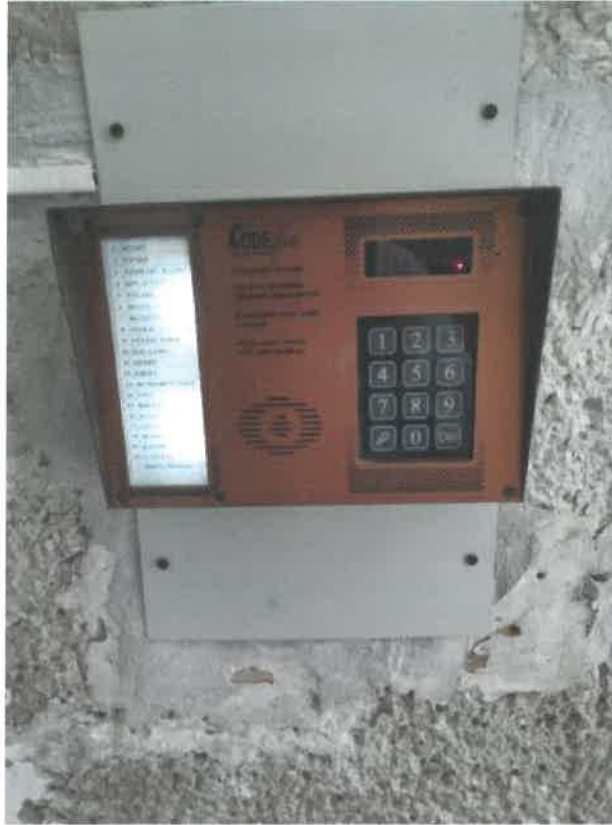
### **Kaputelefon rendszer**

A kapu telefon Codefon típusú, karbantartása rendszeresen megtörténik, állapota megfelelő.

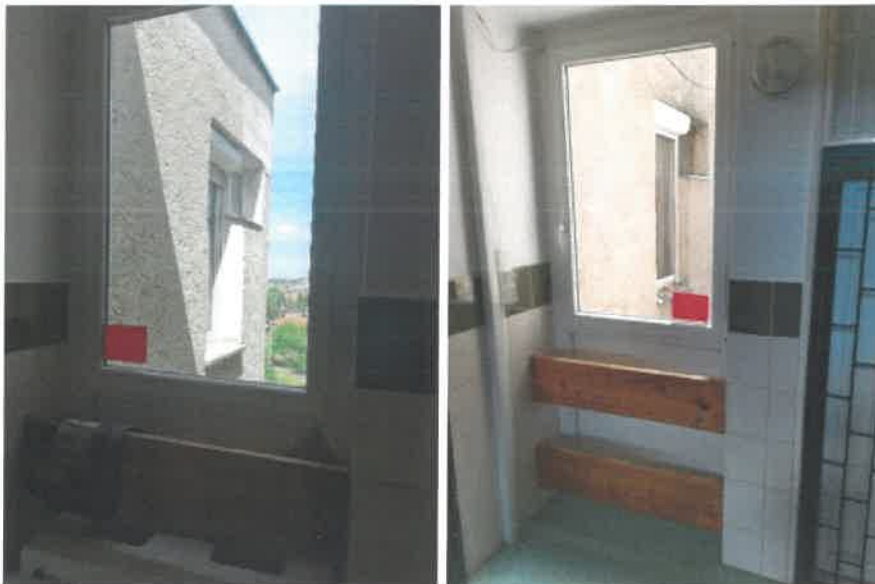
### **Belső nyílászárók, sorolt szerkezetek**

A lépcsőházi sorolt szerkezetek cseréje 2011,-ben és 2019,-ben megtörtént. Állapotuk megfelelő, karbantartásuk javasolt.

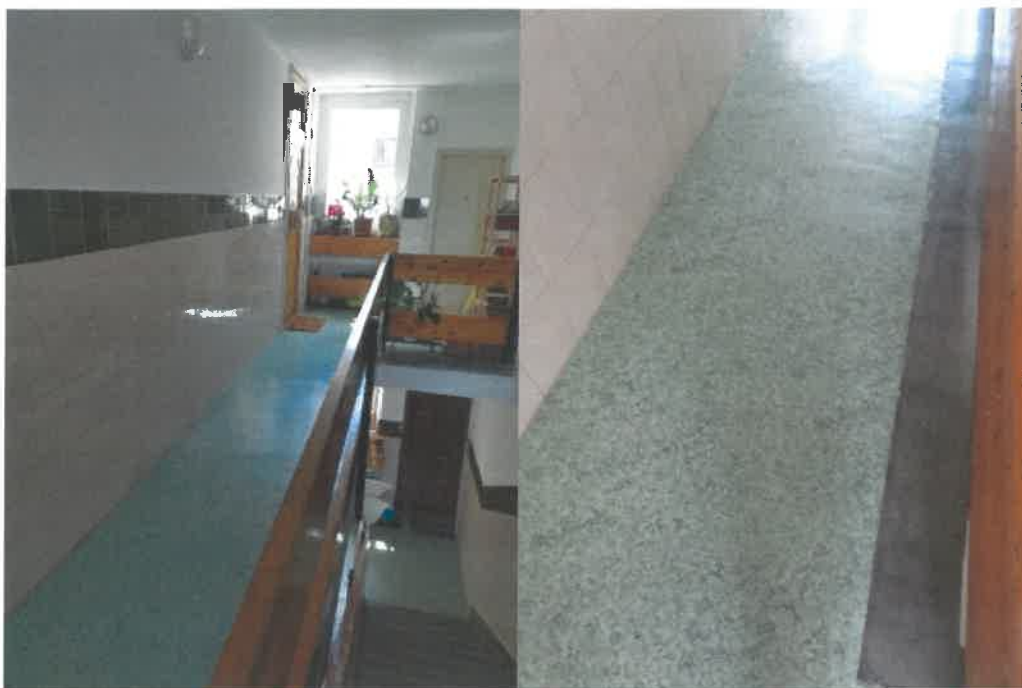
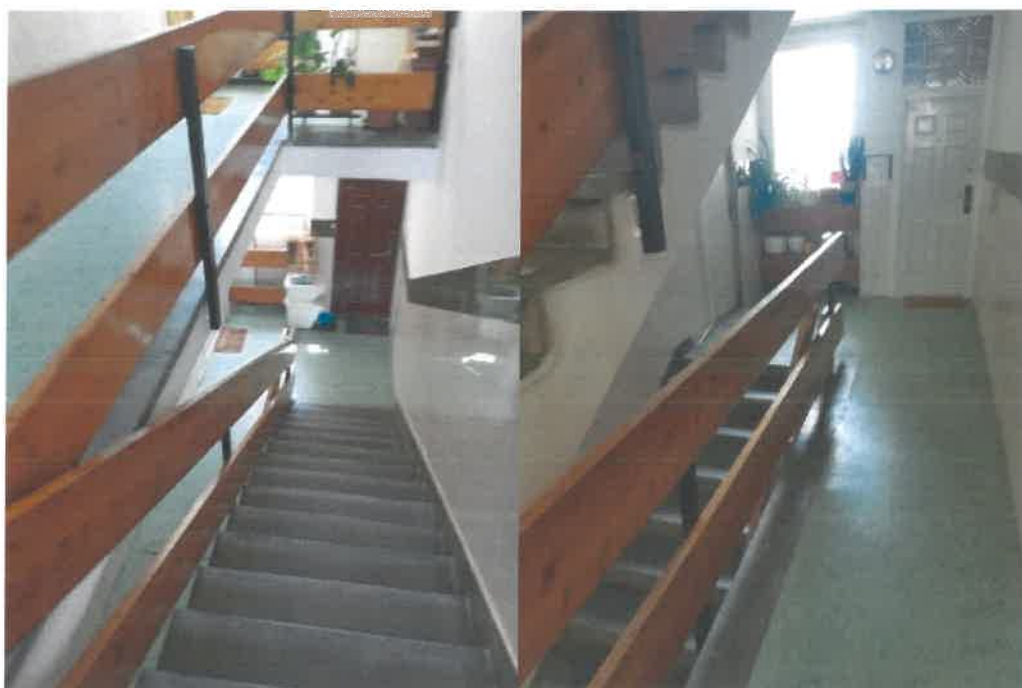
### **Lépcsőházi burkolatok, korlát**

A lépcsőházban lévő burkolatok folytonosak, hiány a felmérés időpontjában nem volt. Az aljzat PVC lemezből került kialakításra. A korlátok állapota és rögzítése biztonságosnak mondható.

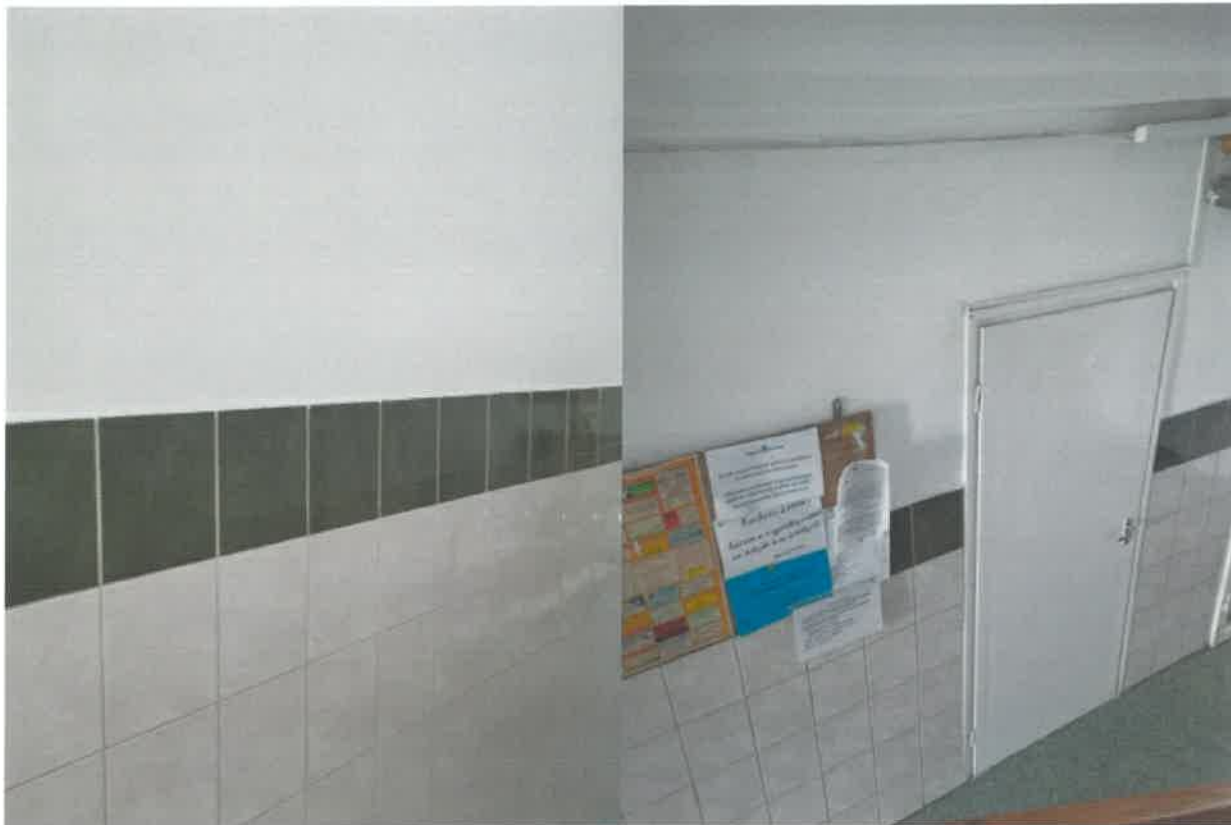
### **Lépcsőházi falak állapota**

A lépcsőházban a falburkolatok festése 2020,-ban megtörtént, a természetes épületmozgások következtében a csempeburkolat feletti falfelületen halvány repedések jelentek meg, ezek javítása nem sürgető.
