Összefogás Lakásszövetkezet

Állagfelmérés 2022.

1165 Budapest, Olga utca 14.

Budapest, 2022. május

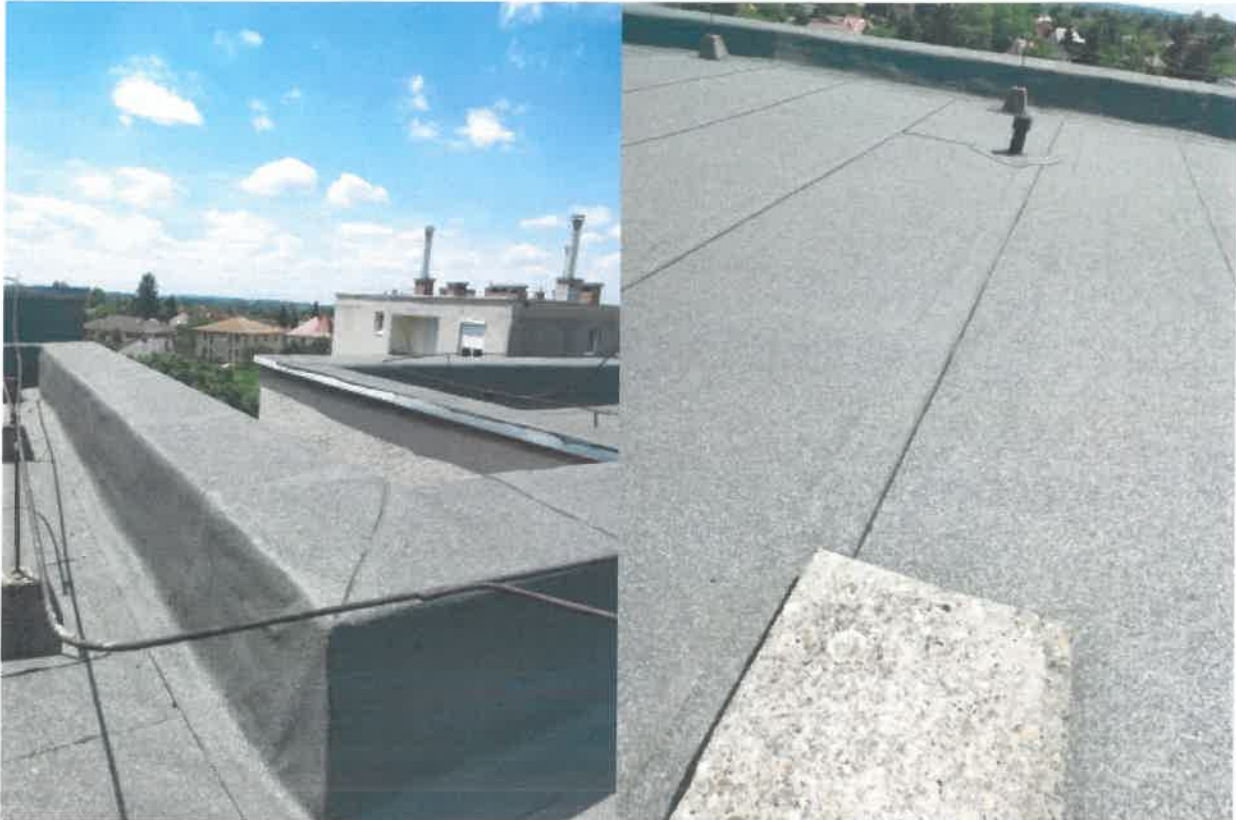
Tetőszerkezet

A tető vízszigetelése palaszórt bitumenes lemez 2020,-ban a tető szigetelése javításra, cserélésre került. Megfelelő műszaki állapotban van. Felújítása egyelőre nem időszerű.

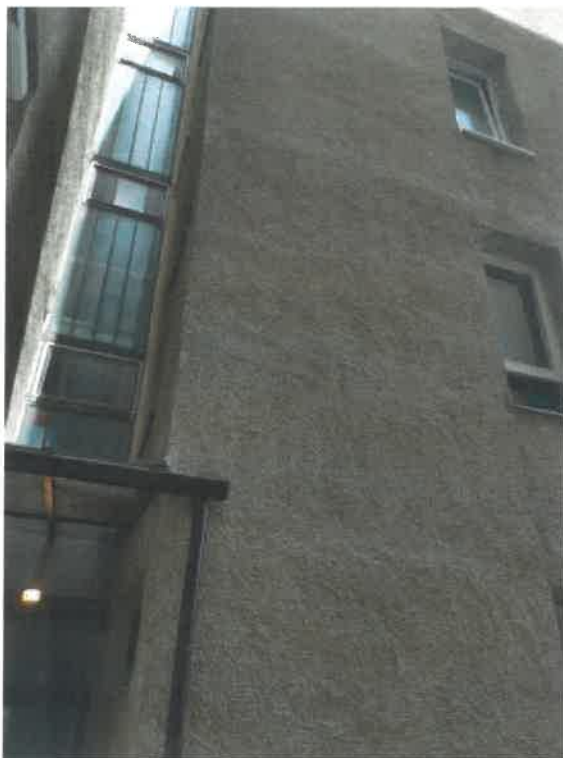
Külső vakolat

Az épület oldalfala vakolt, kőporozott korának megfelelő állapotú. Helyenként a természetes épületmozgás következtében, főleg az öntött beton koszorúk környékén repedések jelentek meg. A korábbi javítások már helyenként meglazultak, vakolathullást idézhetnek elő. Ezek további vizsgálata, karbantartása javasolt. A

homlokzat vakolatának veszélytelenítési és javítási munkáira legutóbb 2020,-ban került sor, így rendszeresnek mondható.

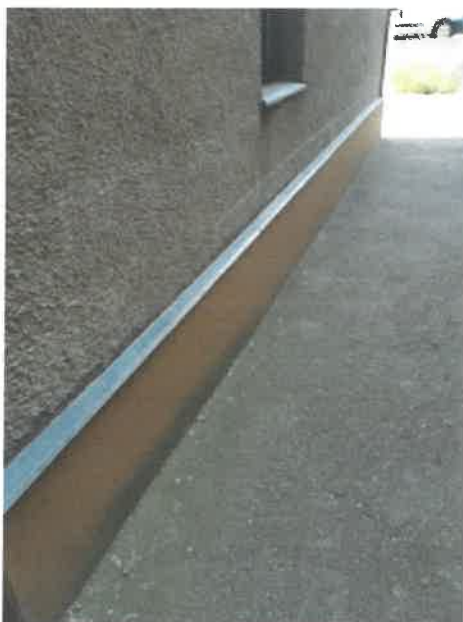
Lábazat

Az épület lábazatának felújítása- hőszigetelése 2017-ben elkészült, felújítása egyelőre nem időszerű, azonban karbantartása-tisztítása javasolt.

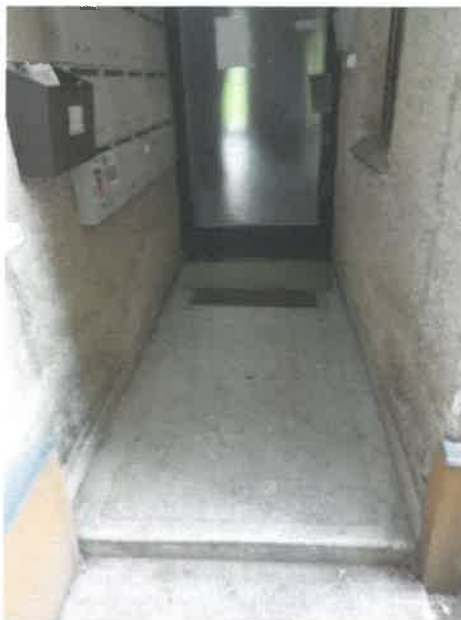
Főbejárat lépcső

A főbejárathoz vezető beton burkolat épp, a lépcső felújítása ismeretlen időpontban megtörtént, állapota biztonságos közlekedésre alkalmas.

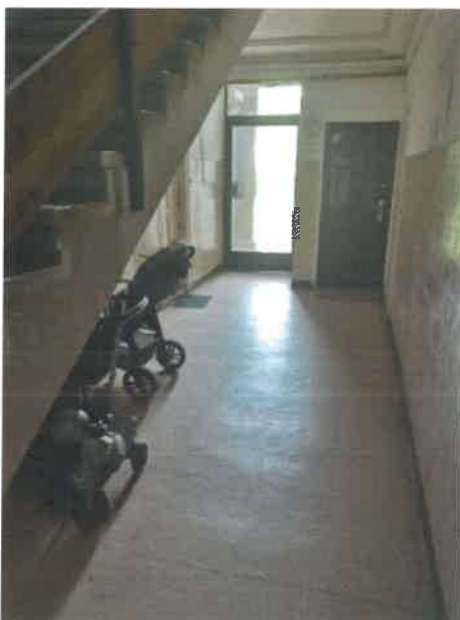
Bejárati ajtó

A belső, lépcsőházba vezető ajtó cseréje az elmúlt években nem történt meg, állapota megfelelő azonban hőszigetelő képessége kérdéses.

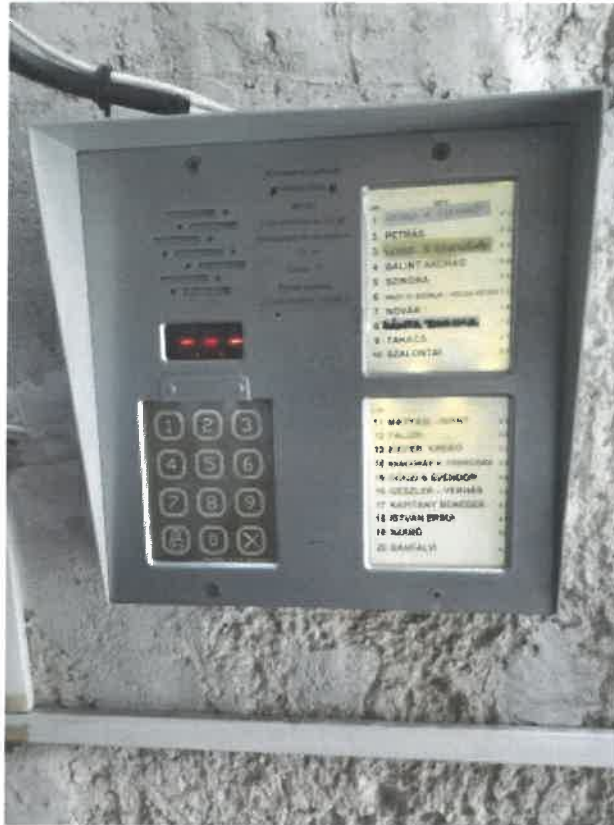
Kaputelefon rendszer

A kapu telefon IQ/Codefon típusú, karbantartása rendszeresen megtörténik, állapota megfelelő.

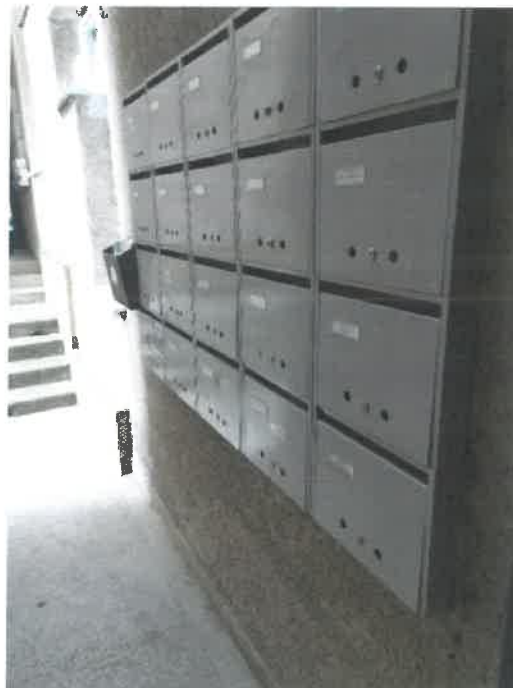
Postaládák

A postaládák cseréje az elmúlt években nem történt meg, állapotuk megfelelő, biztonságosnak mondható.

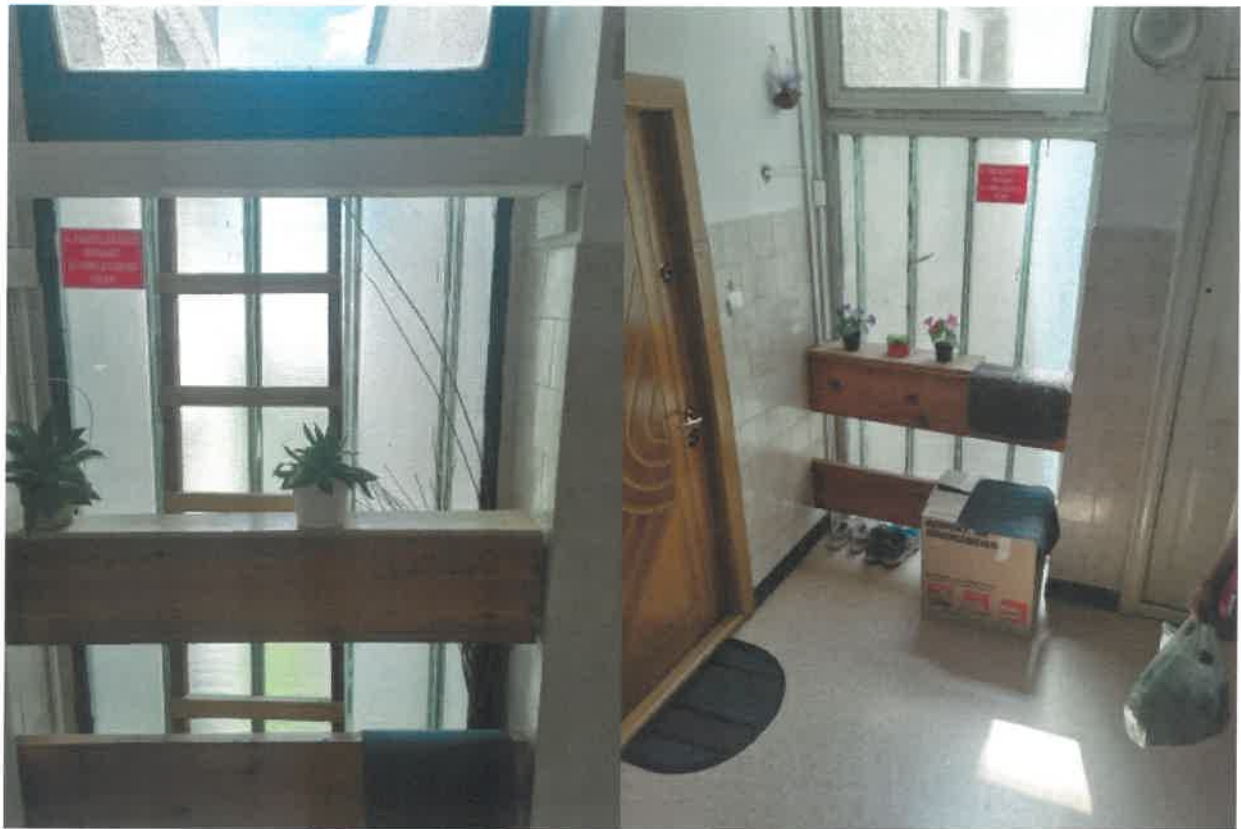
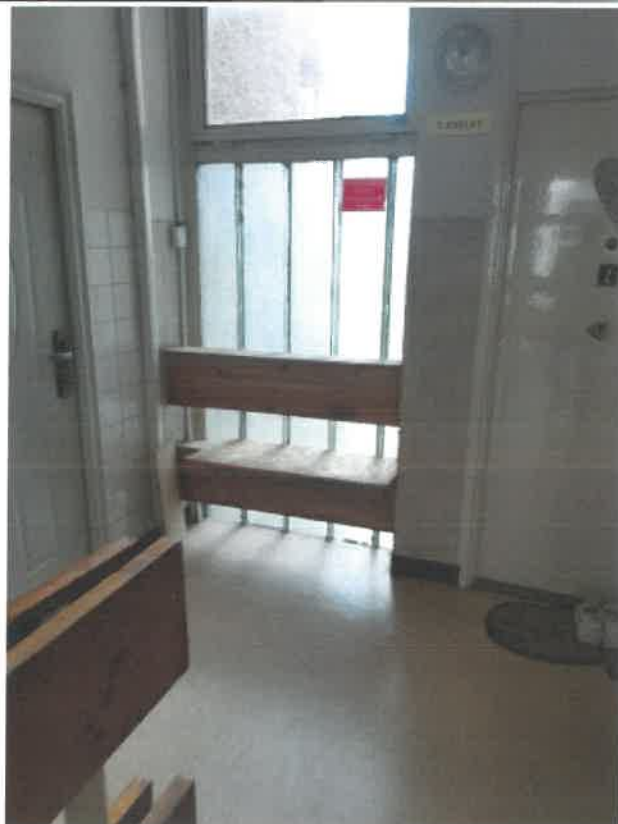
Belső nyílászárók, sorolt szerkezetek

A lépcsőházi sorolt szerkezetek cseréje még nem történt meg, egyidősek az épülettel. Állapotuk megfelelő, azonban néhány helyen befolyhat az esővíz tömítésük, karbantartásuk javasolt.

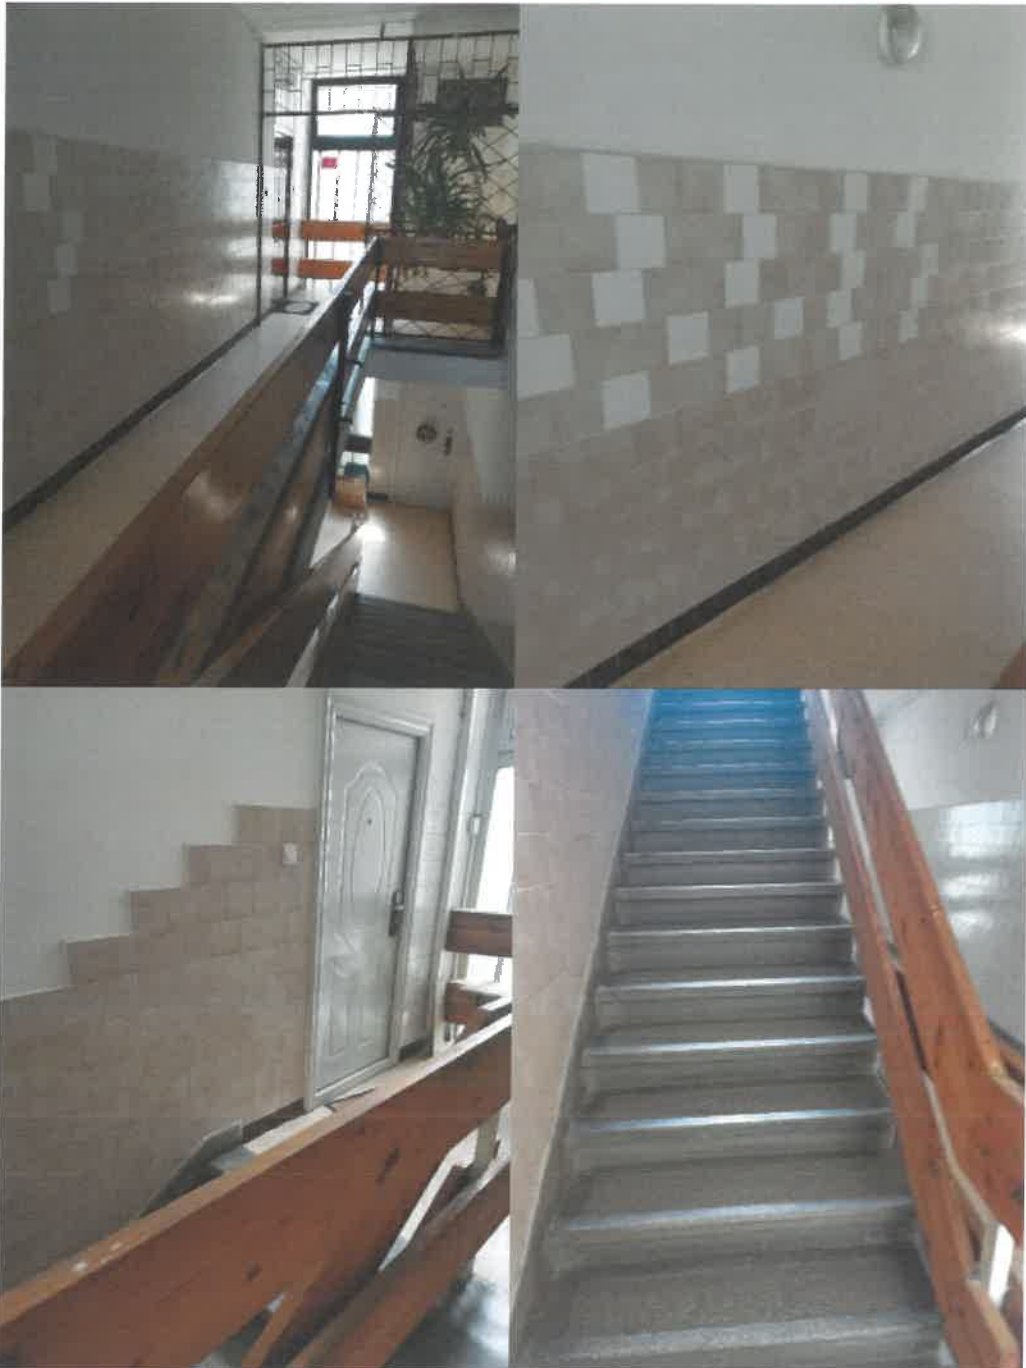
Lépcsőházi burkolatok, korlát

A lépcsőházban lévő burkolatok folytonosak, hiány a felmérés időpontjában nem volt. Az aljzat PVC 6 hidegburkoló lapokból lemezből került kialakításra. A korlátok állapota és rögzítése biztonságosnak mondható.

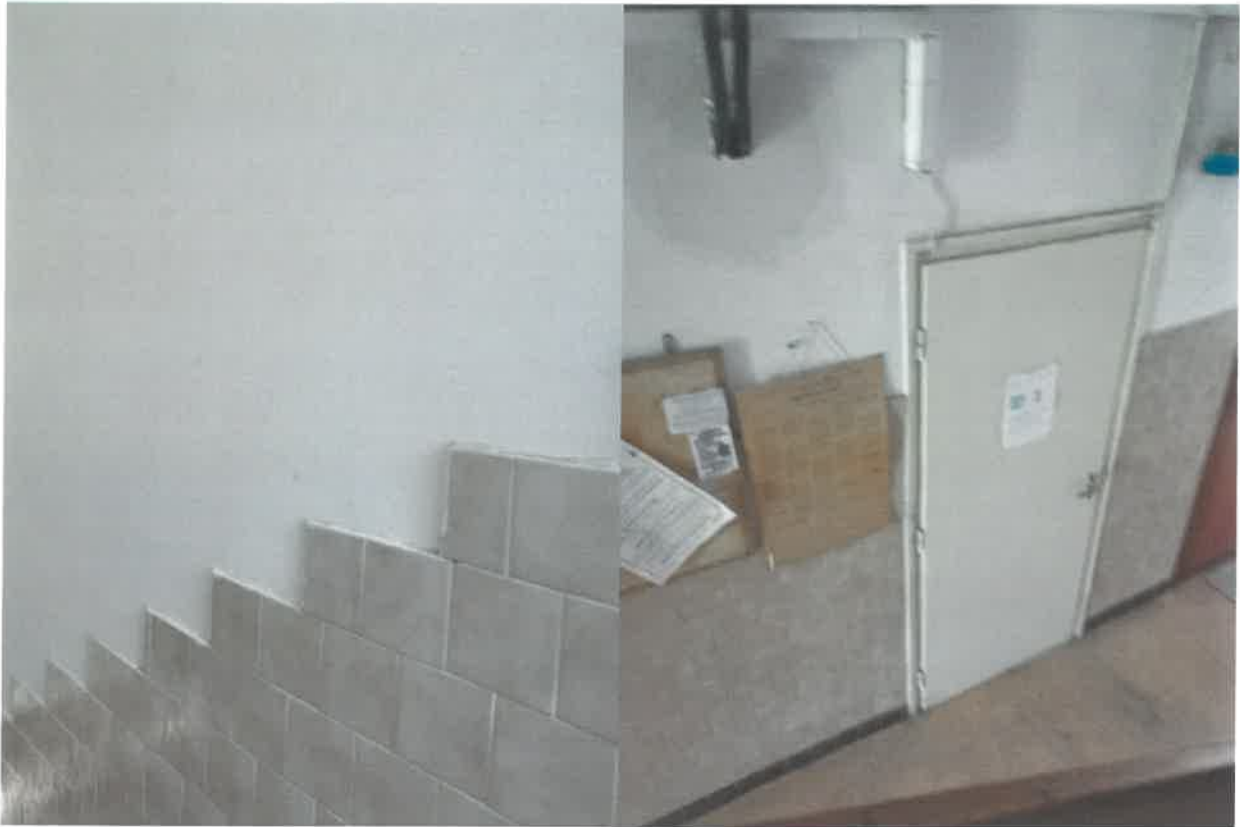
Lépcsőházi falak állapota

A lépcsőházban a falburkolatok festése már időszerű, a természetes épületmozgások következtében a csempeburkolat feletti falfelületen repedések jelentek meg.
