Összefogás Lakásszövetkezet

Állagfelmérés 2022.

1165 Budapest, Olga utca 24.

Budapest, 2022. május

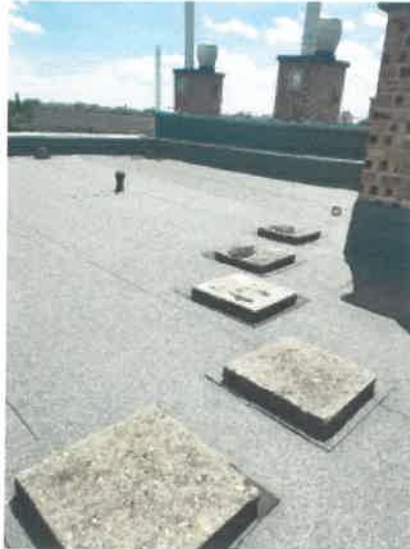
Tetőszerkezet

A tető vízszigetelése palaszórt bitumenes lemez 2013.-ban a tető szigetelése javításra, cserélésre került. Megfelelő műszaki állapotban van. Felújítása egyelőre nem időszerű.

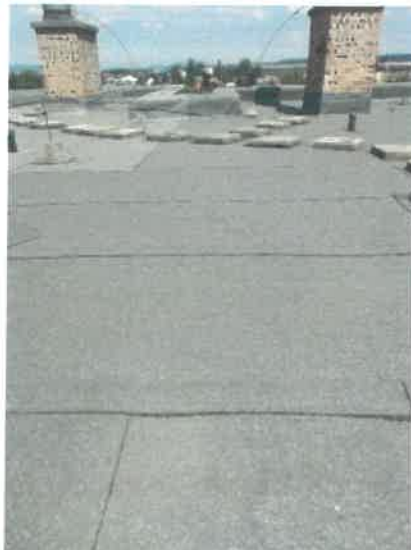
Felépítmények

A tetőn 2 db szellőző és 2 db füstgáz elvezető kémény került lehelyezésre, a fugák javítása oldaluk vakolása időszerű, állapotuk közepesnek mondható.

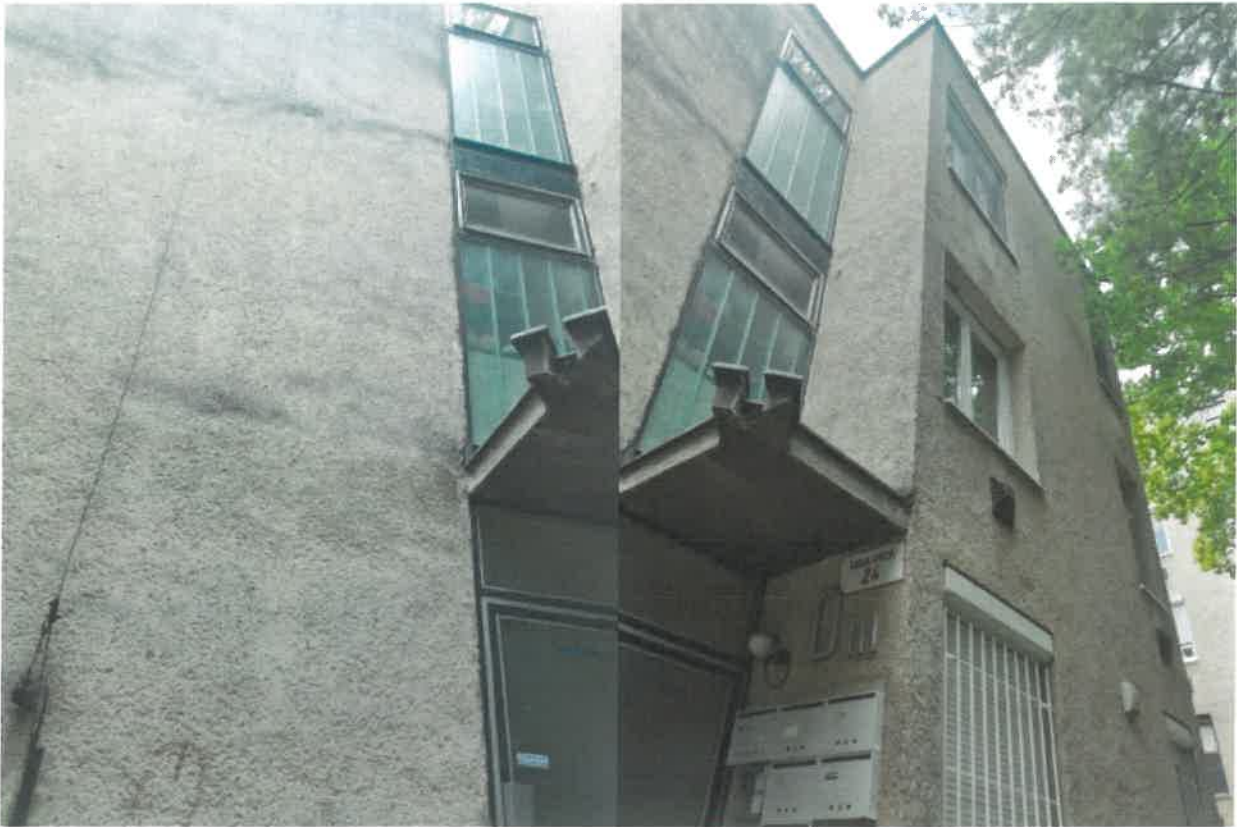
Külső vakolat

Az épület oldalfala vakolt, kőporozott korának megfelelő állapotú. Helyenként a természetes épületmozgás következtében, főleg az öntött beton koszorúk környékén repedések jelentek meg. A korábbi javítások már helyenként meglazultak, vakolathullást idézhetnek elő. Ezek további vizsgálata, karbantartása javasolt.

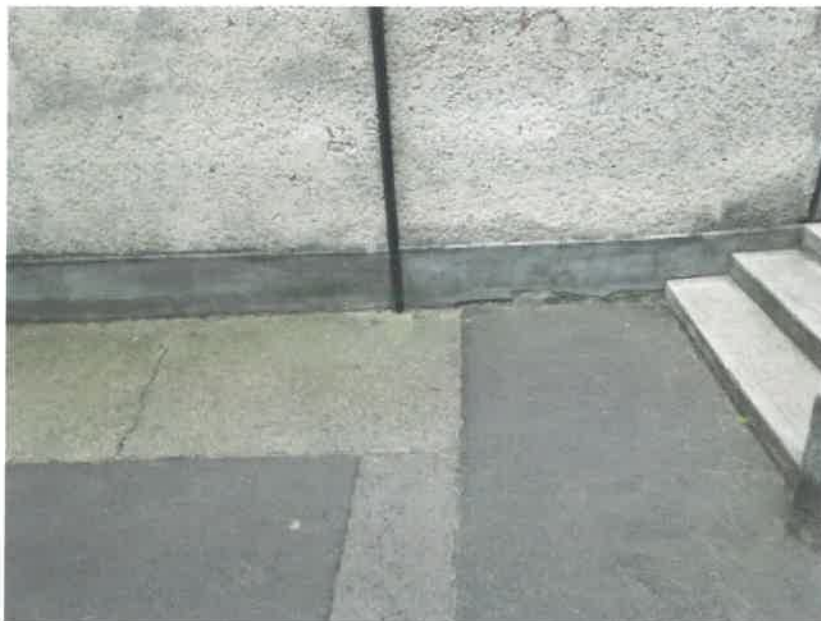
Lábazat

Az épület lábazatának felújítása- hőszigetelése még nem történt meg, felújítása időszerű.

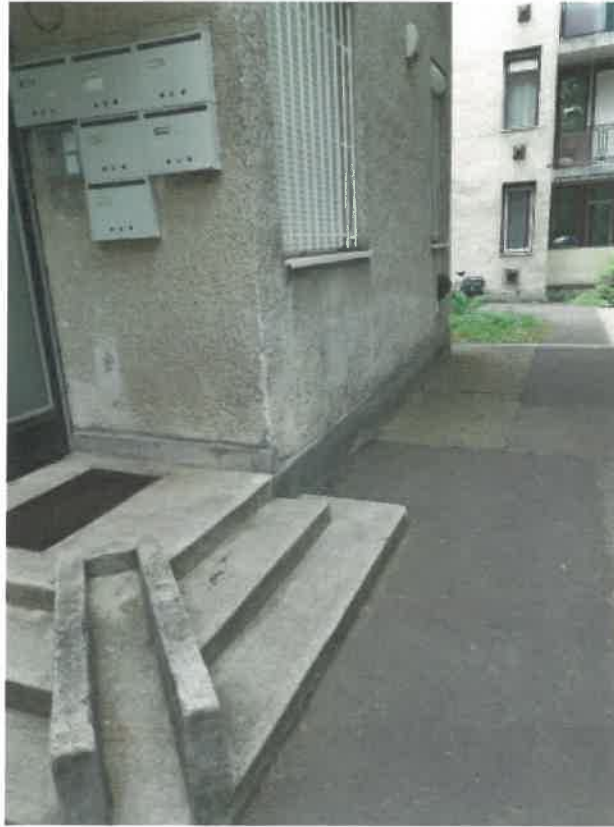
Szolgálati járda

A szolgálati járda megfelelő állapotú, biztonságos közlekedésre alkalmas, azonban az épület adottságait figyelembe véve gyalogos közlekedés csak részlegesen történik rajta. A további károk és az épület vizesedésének elkerülése érdekében a növényzet eltávolítása, valamint a hézagok javítása indokolt.

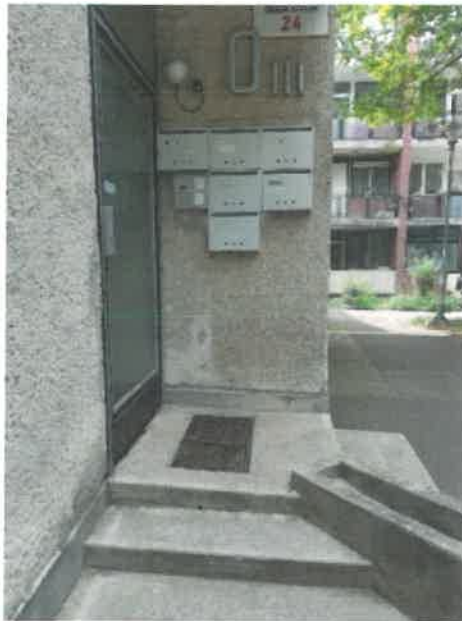
Főbejárat lépcső

A főbejáráshoz vezető beton/aszfalt burkolat épp, a lépcső felújítása ismeretlen időpontban megtörtént, állapota biztonságos közlekedésre alkalmas.

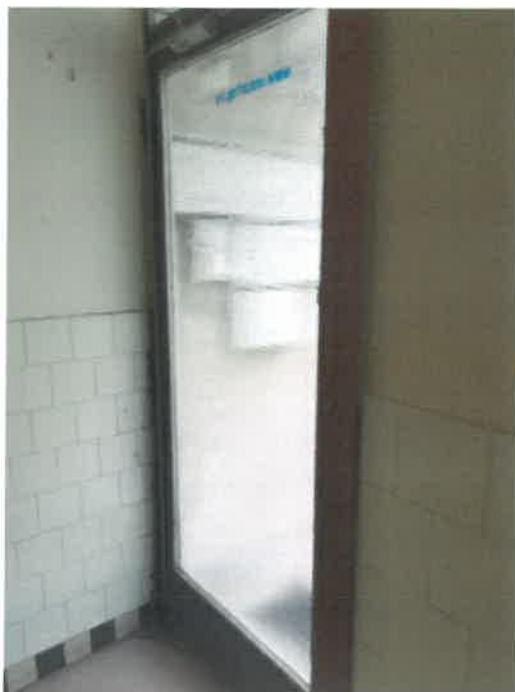
Bejárat ajtó

A belső, lépcsőházba vezető ajtó cseréje az elmúlt években nem történt meg, állapota megfelelő azonban hőszigetelő képessége kérdéses.

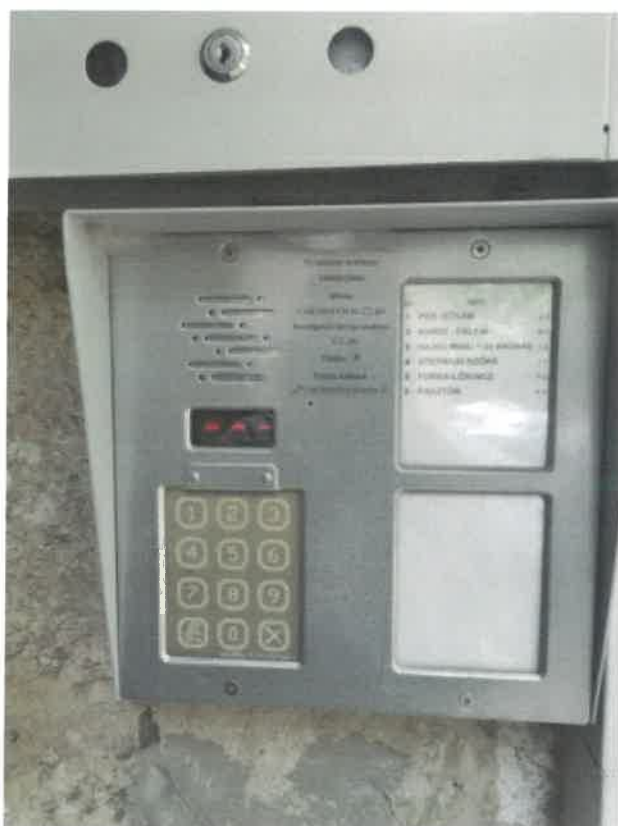
Kaputelefon rendszer

A kapu telefon IQ/Codefon típusú, karbantartása rendszeresen megtörténik, állapota megfelelő.

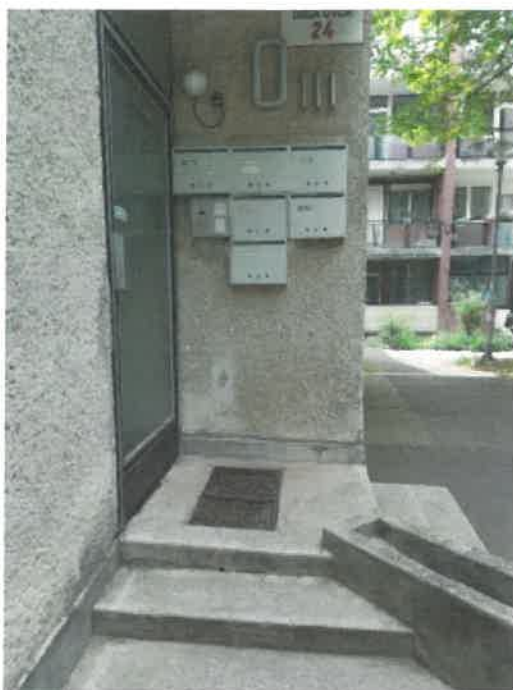
Postaládák

A postaládák cseréje az elmúlt években nem történt meg, állapotuk megfelelő, biztonságosnak mondható.

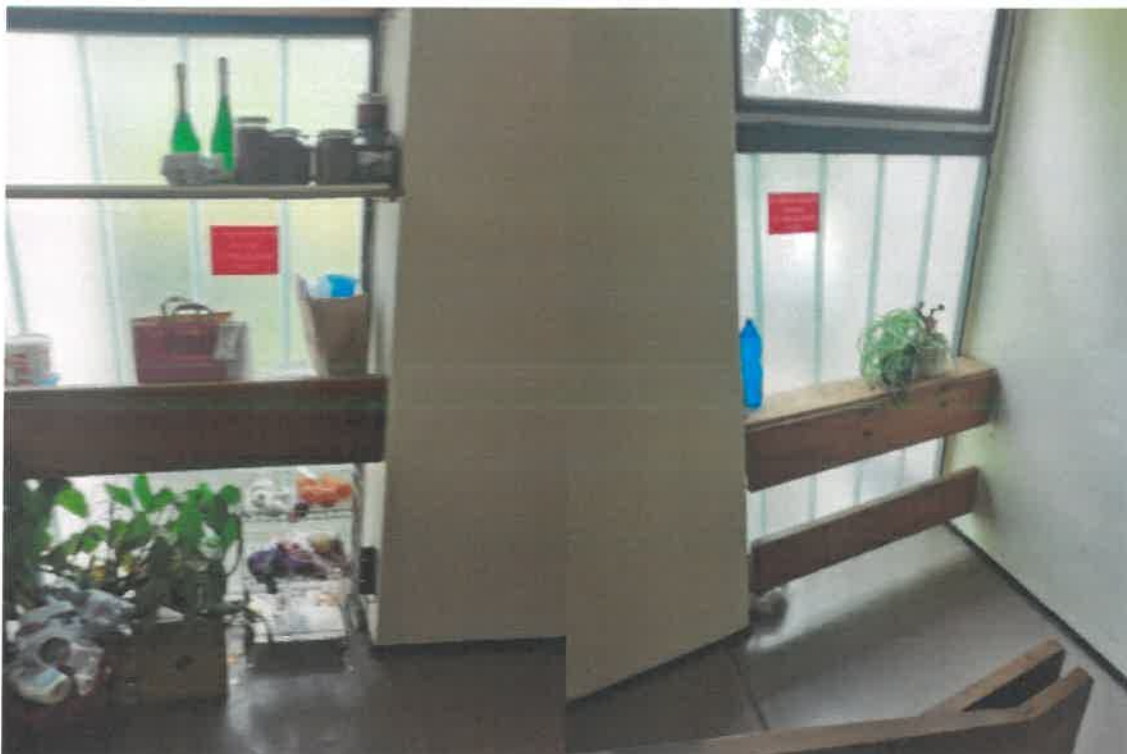
Belső nyílászárók, sorolt szerkezetek

A lépcsőházi sorolt szerkezetek cseréje még nem történt meg, egyidősek az épülettel. Állapotuk megfelelő, azonban néhány helyen befolyhat az esővíz tömítésük, karbantartásuk javasolt.

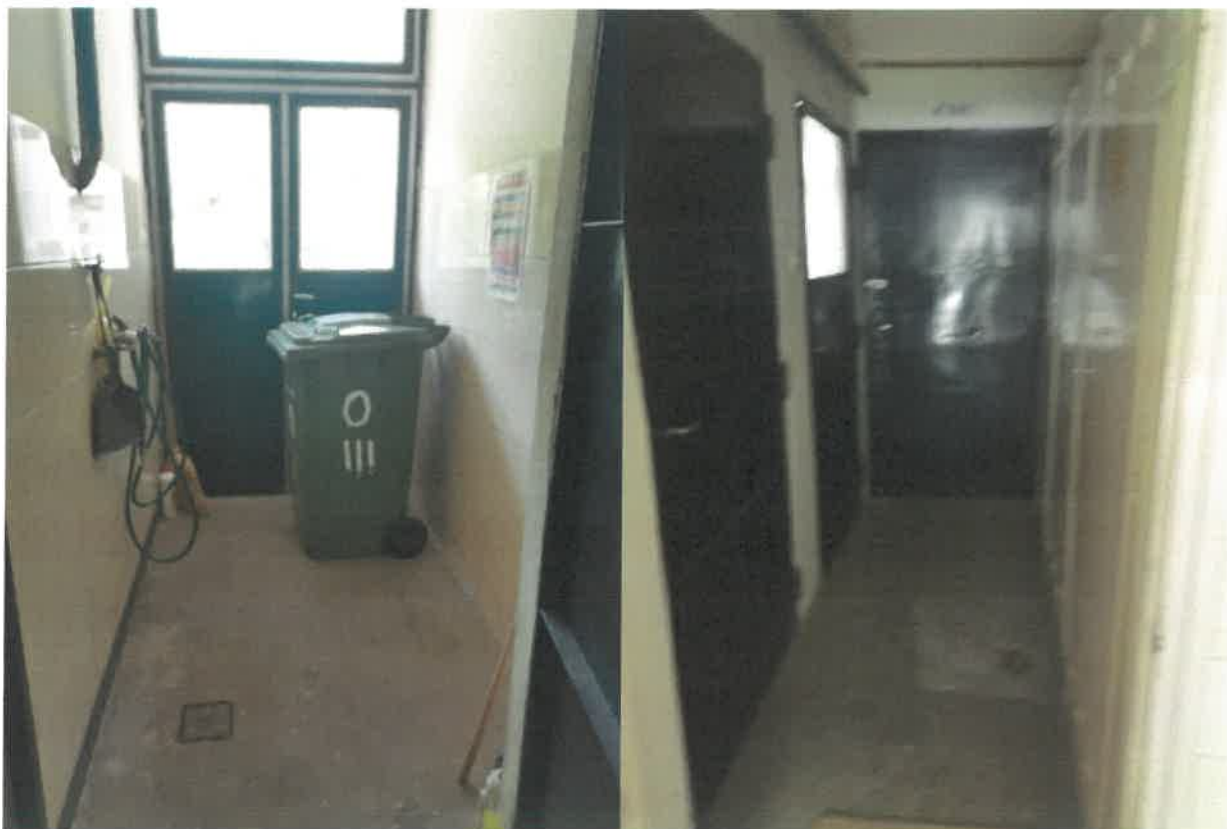
Közös tárolók, kukatárolók

A lépcsőház földszintjén külön bejáratú kukatároló helyiség került kialakításra, az edények az így leválasztásra került folyosói részán kerültek elhelyezésre. Állapotuk a koruknak megfelelő, funkciójuk ellátására alkalmasak.

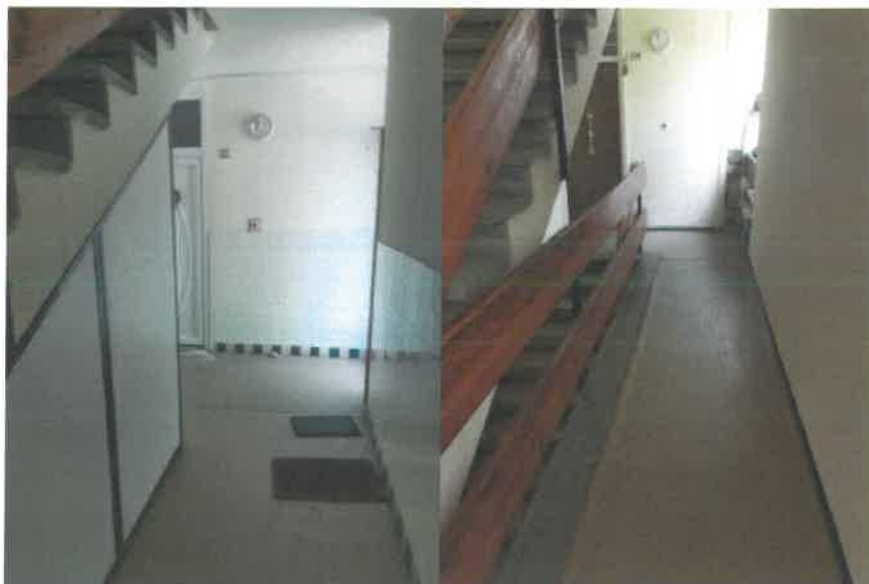
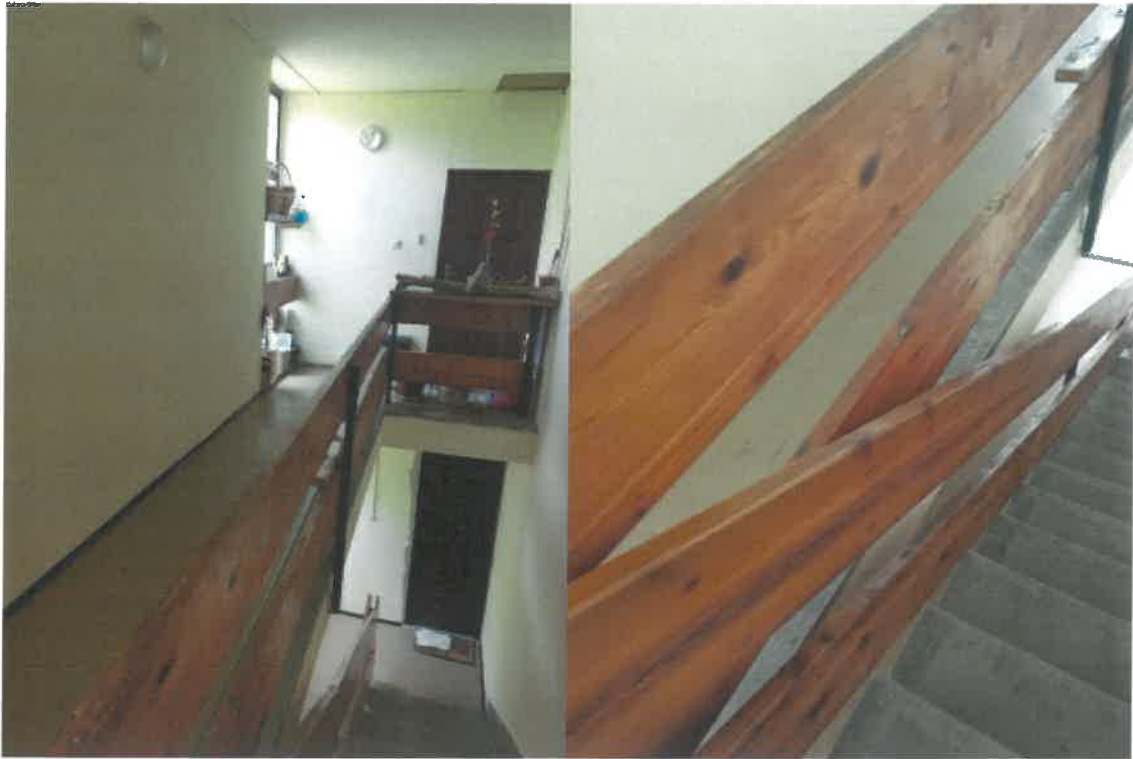
Lépcsőházi burkolatok, korlát

A lépcsőházban lévő burkolatok folytonosak, hiány a felmérés időpontjában nem volt. Az aljzat PVC 6 hidegburkoló lapokból lemezből került kialakításra. A korlátok állapota és rögzítése biztonságosnak mondható.

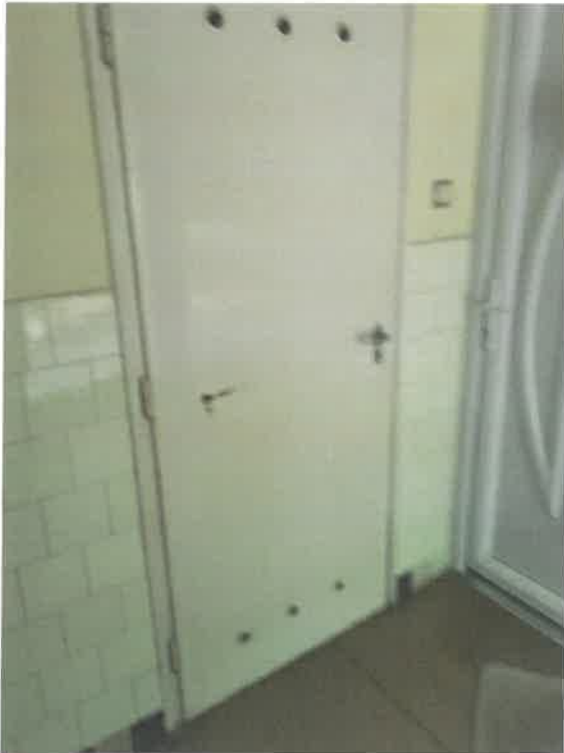
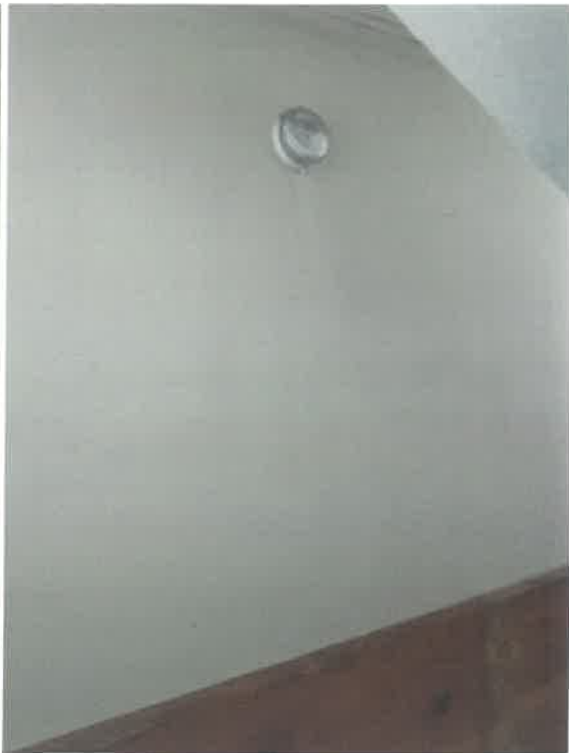
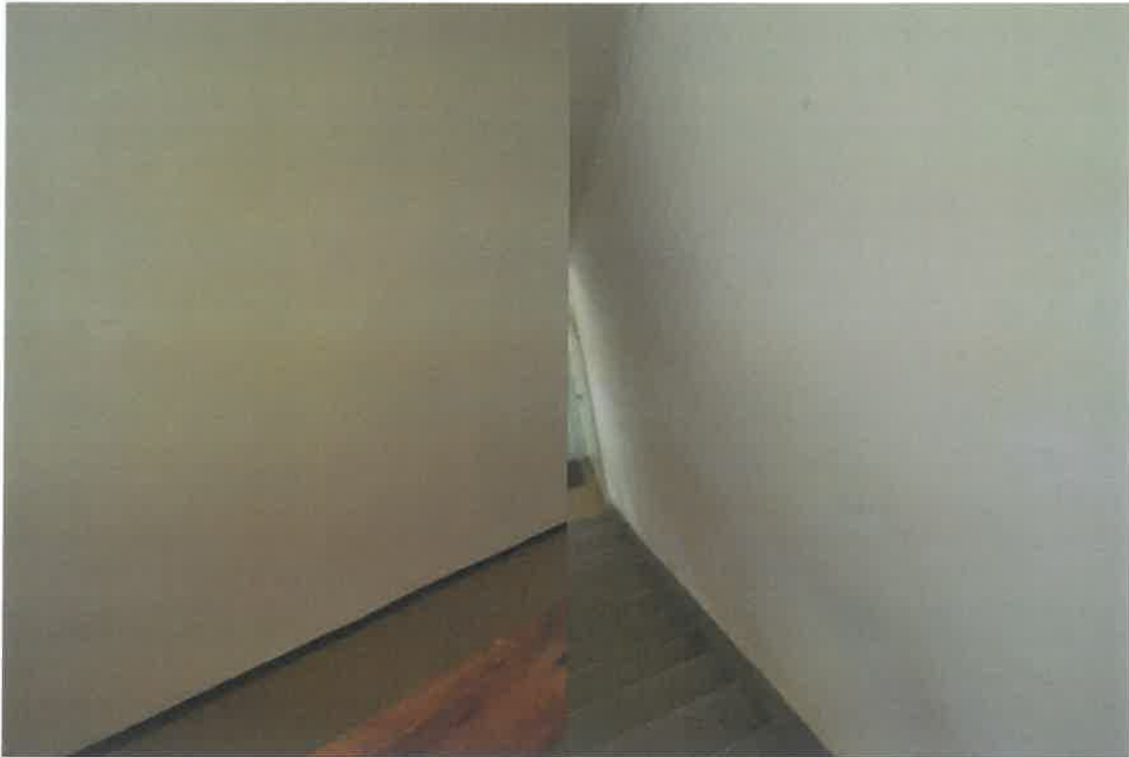
Lépcsőházi falak állapota

A lépcsőházban a falburkolatok festése már időszerű, a természetes épületmozgások következtében a csempeburkolat feletti falfelületen repedések jelentek meg.

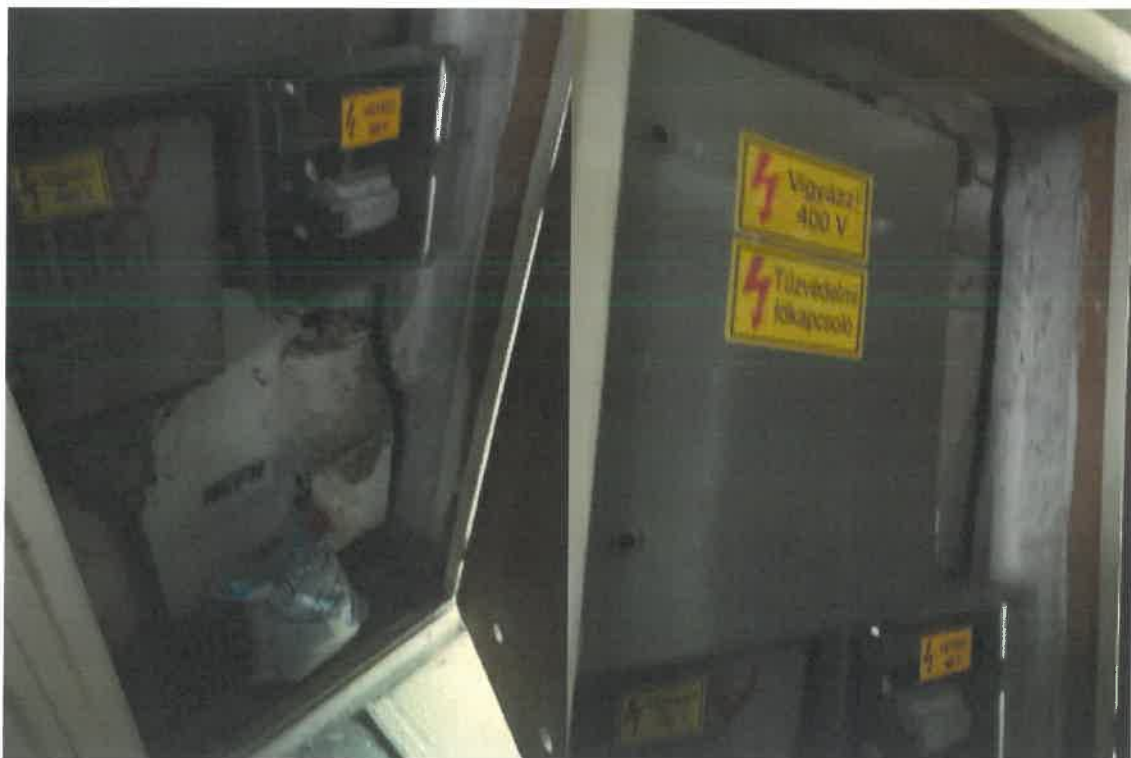
Áramellátás

Az épület áramellátását, a földszinten ELMŰ által elhelyezett kapcsolószekrény biztosítja, a lakások elektromos ellátását a szintenként elhelyezett, önálló villanyóra biztosítja. Az épület villamos biztonságtechnikai felülvizsgálatai által megállapított hiányosságokat a felmérés nem tartalmazza.
