Összefogás Lakásszövetkezet

Állagfelmérés 2021.

1163 Budapest, Cziráki u. 2.

Cím: Ond Vezér Lakótelep, 1163. Budapest, Cziráki u. 2. Hrsz: 100002/10

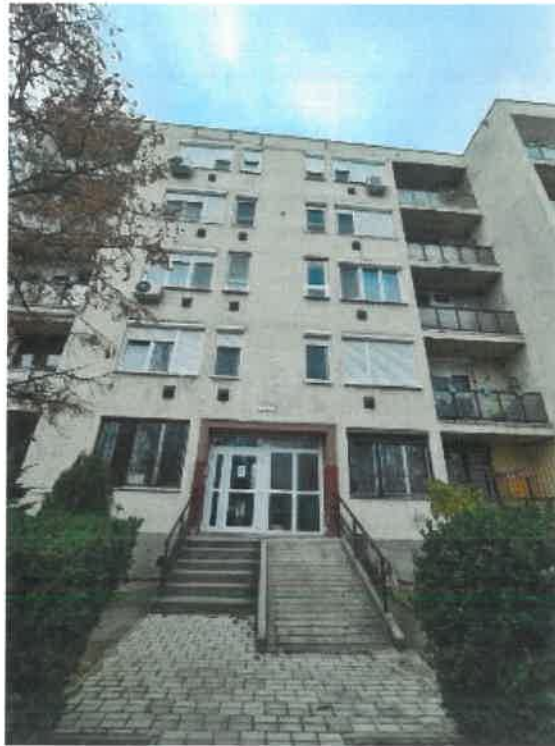
Külső vakolat

Az épület oldalfala vakolt, kőporozott korának megfelelő állapotú. Helyenként a természetes épületmozgás következtében, főleg az öntött beton koszorúk környékén repedések jelentek meg. A korábbi javítások már helyenként meglazultak, vakolathullást idézhetnek elő. Karbantartása rendszeres, az állagmegóvási munkák elvégzése folyamatosak 2021-ben is elvégzésre kerültek.

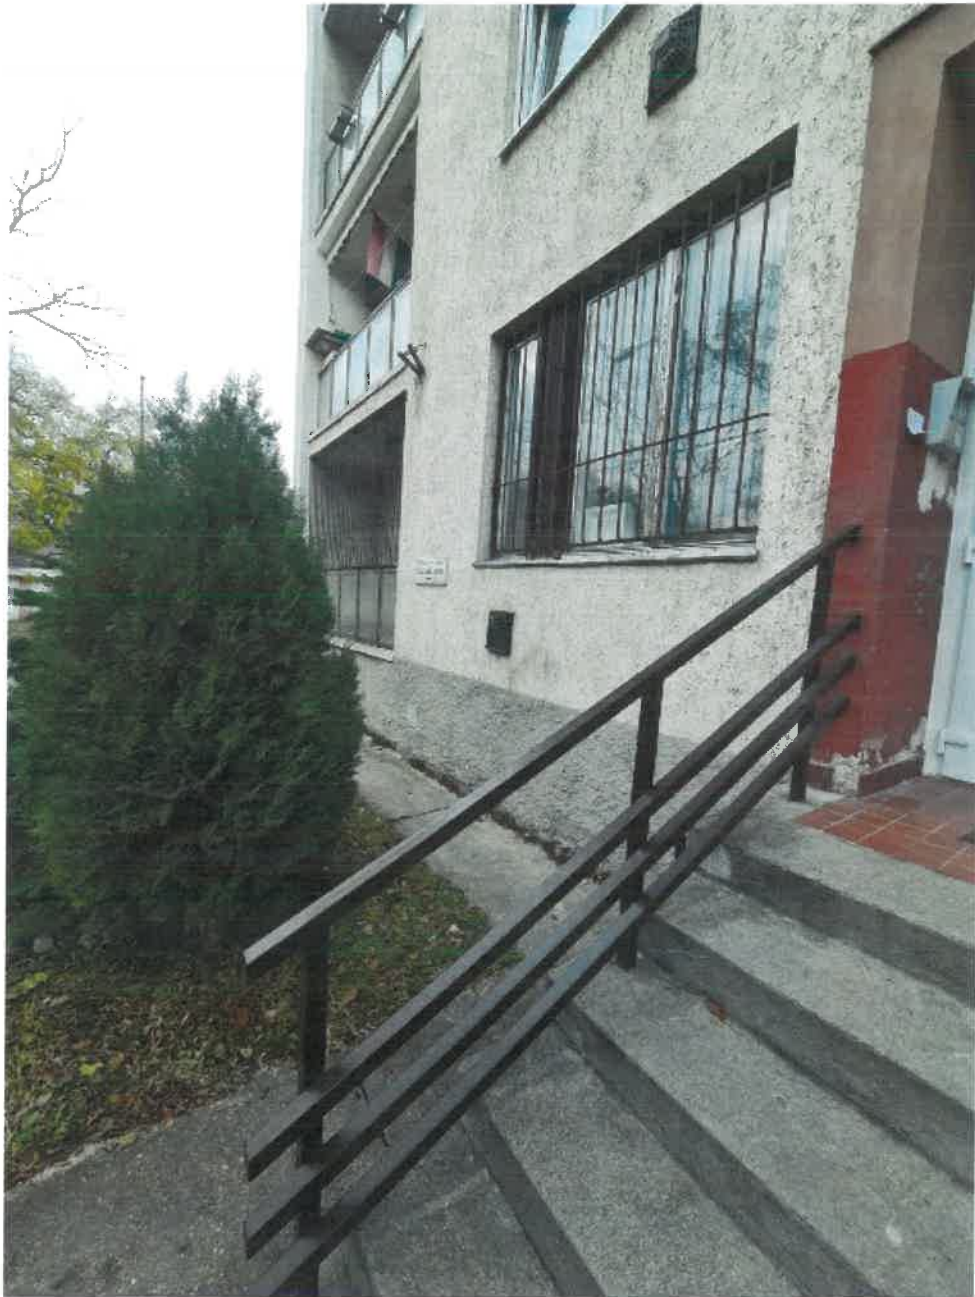
Lábazat

Az épület lábazata korának megfelelő állapotú, helyenként vizesedés látható, szigetelése, lokális javítása javasolt.

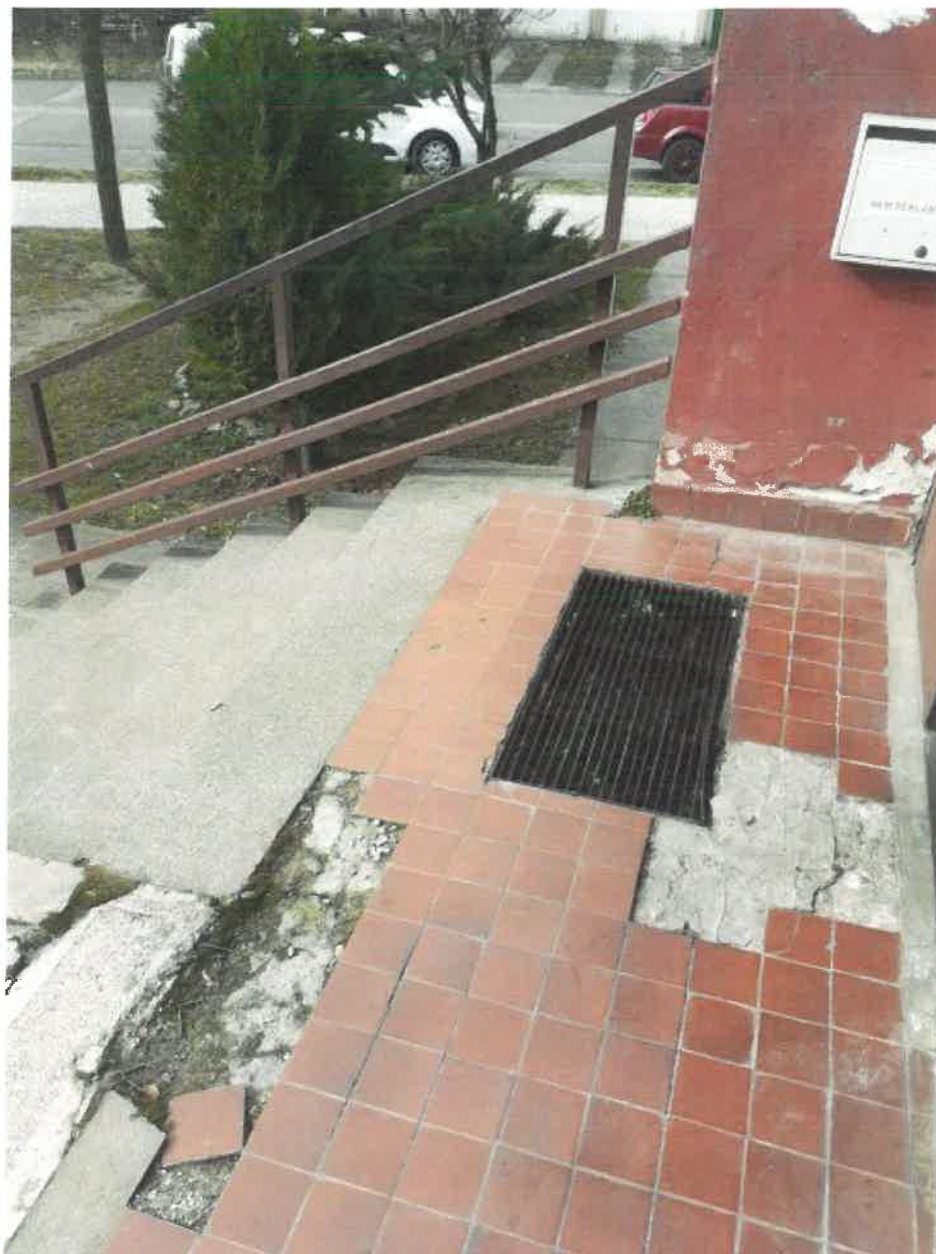
Főbejárat lépcső

A főbejáratához vezető lépcső burkolata az alsó fok kivételével épp, biztonságos közlekedésre alkalmas.

A bejárat lépcső felső végénél kialakított pihenő burkolata hiányos, botlásveszélyes, sürgős javítása (az időjárás figyelembevételével) javasolt.

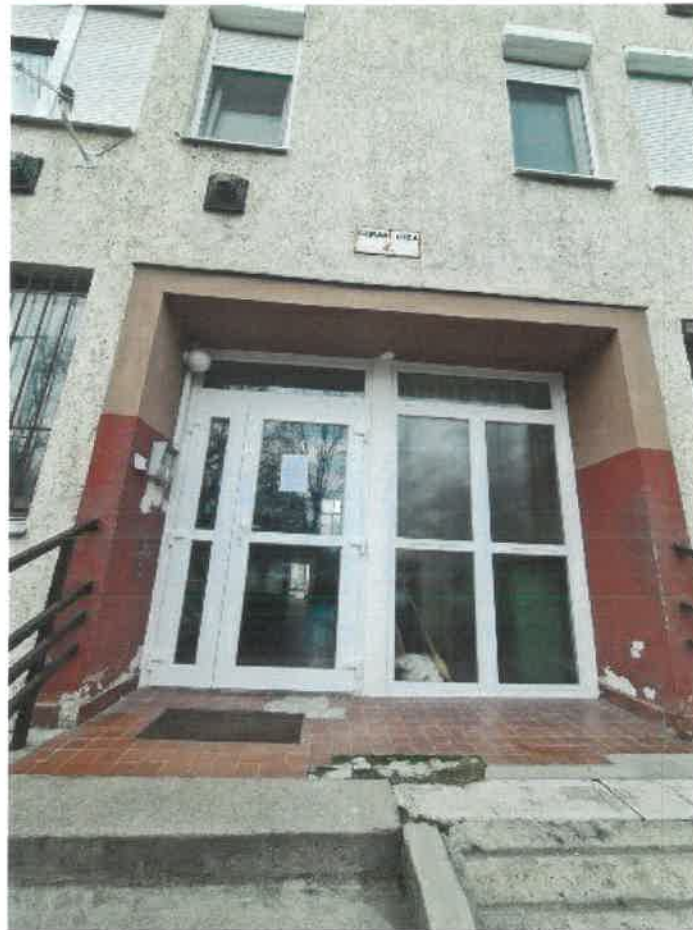
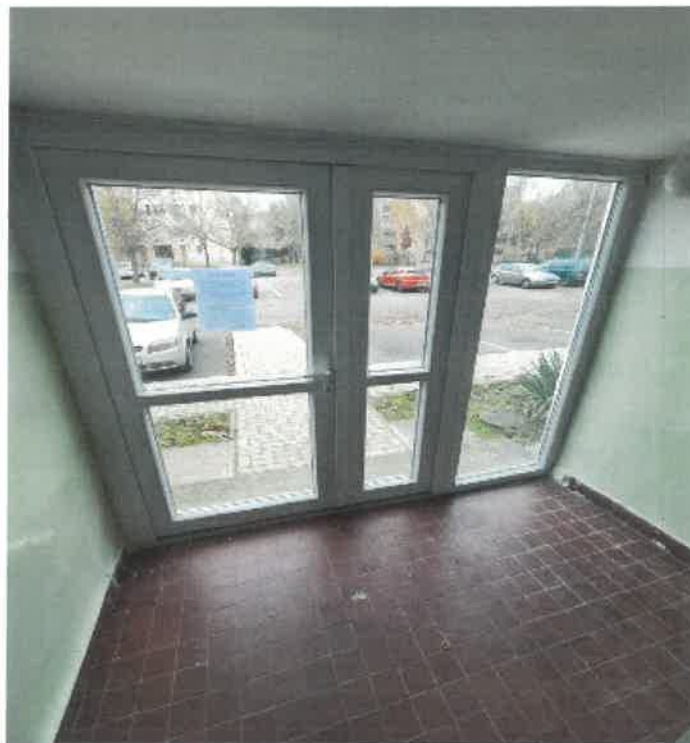
Bejárati ajtók

A belső, lépcsőházba vezető bejárati ajtók biztonságosak, cseréjük 2021.-ben megvalósult.

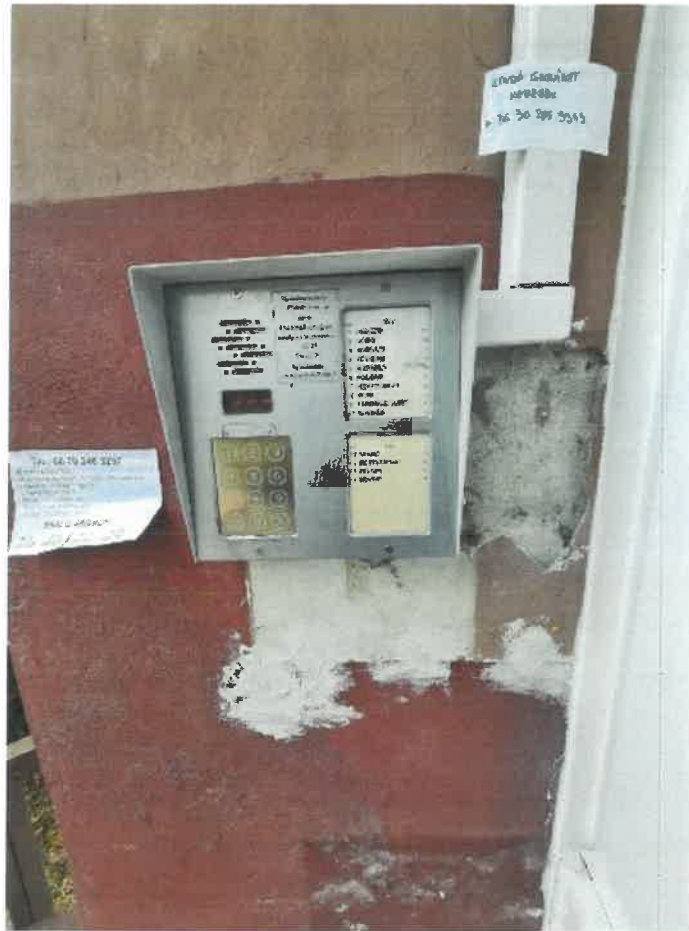
Kaputelefon rendszer

A kapu telefon az épülettel egyidős Codefon típusú, karbantartása rendszeresen megtörténik, állapota megfelelő.

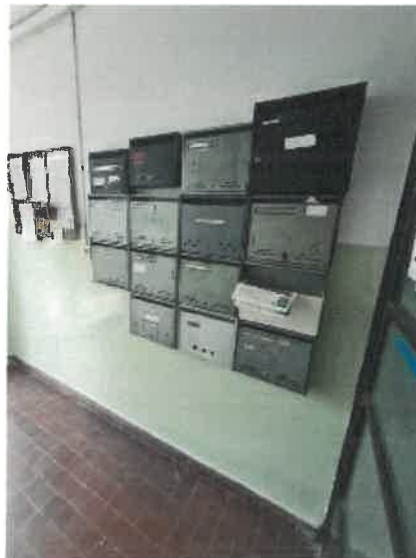
Postaládák

A postaládák cseréje az elmúlt években nem történt meg, nagyrészt az épülettel egyidős, biztonságosnak már nem mondhatóak.

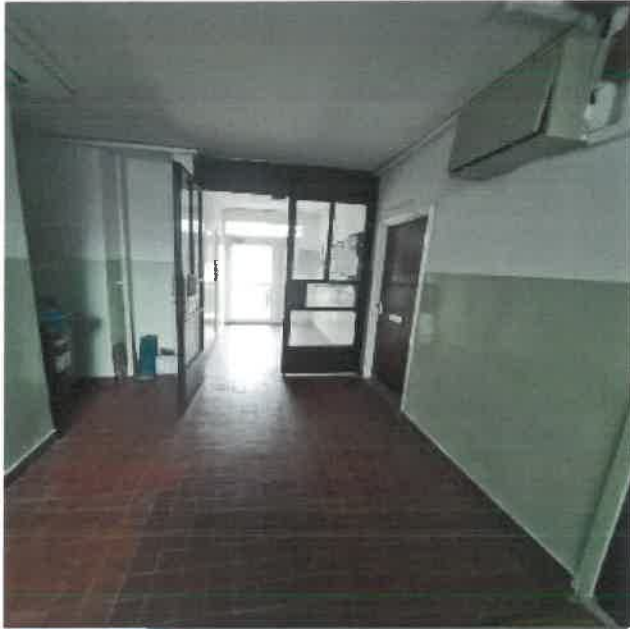
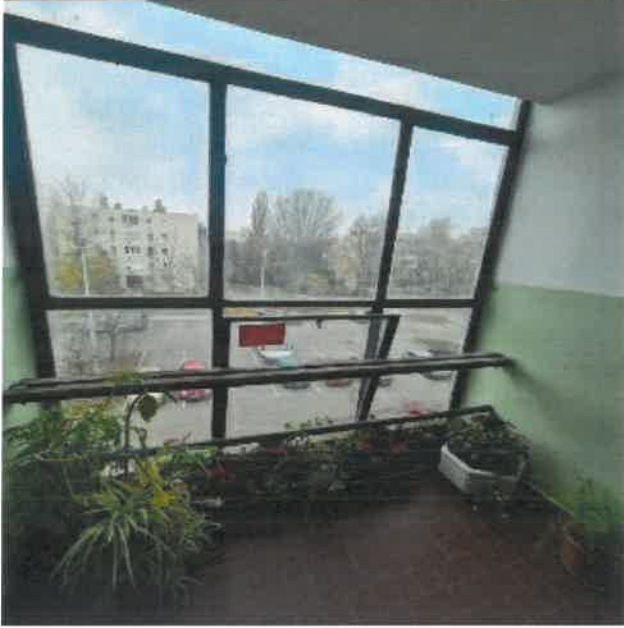
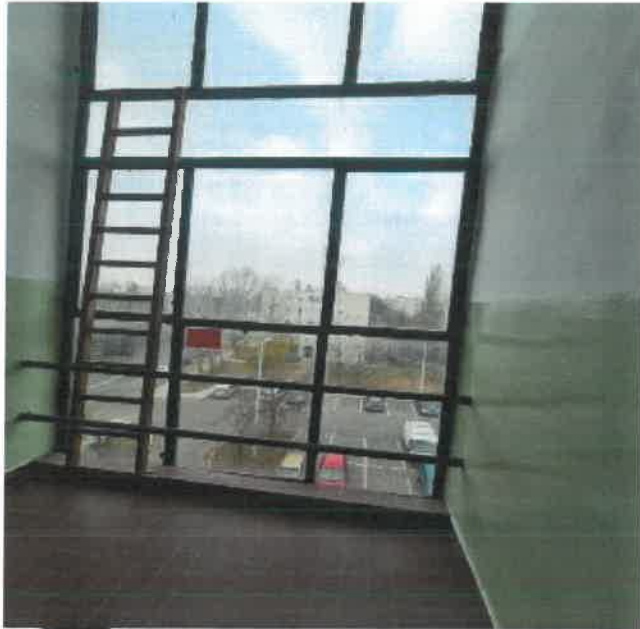
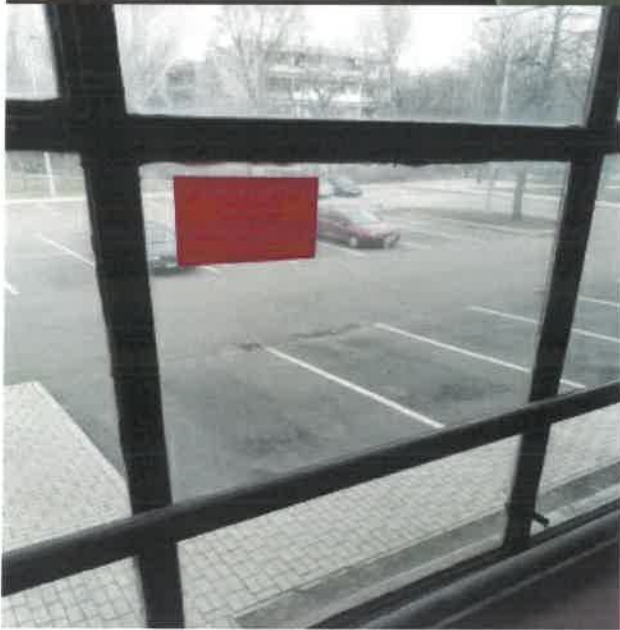
Belső nyílászárók, sorolt szerkezetek

A lépcsőházi sorolt szerkezetek belső ajtók cseréje még nem, azonban felújításuk szilikonos tömítésük, csiszolásuk és mázolásuk már megtörtént.

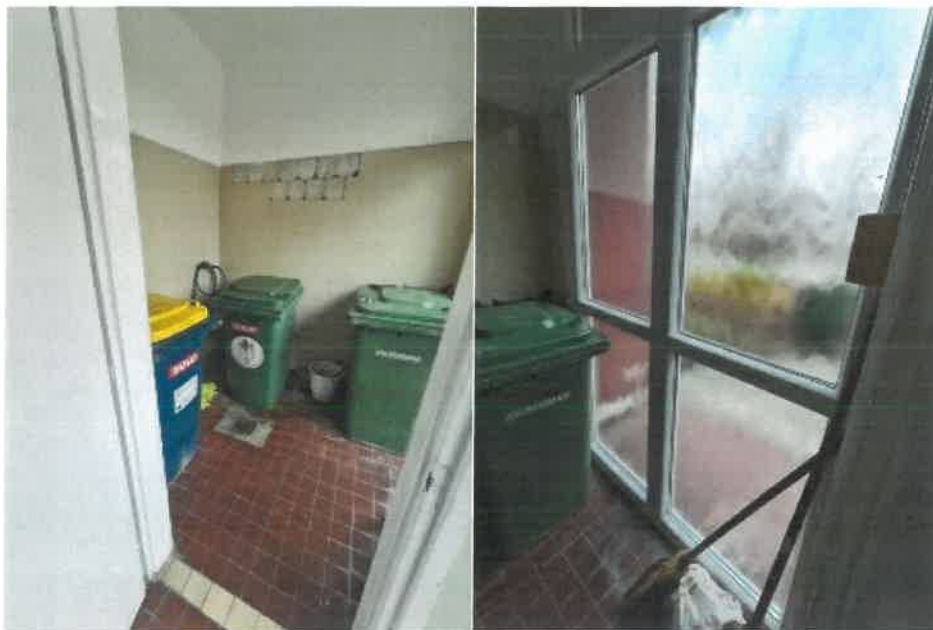
Közös tárolók, kukatárolók

A lépcsőházban lévő tároló helyiségek állapota rendezett, a koruknak megfelelő, funkciójuk ellátására alkalmasak.

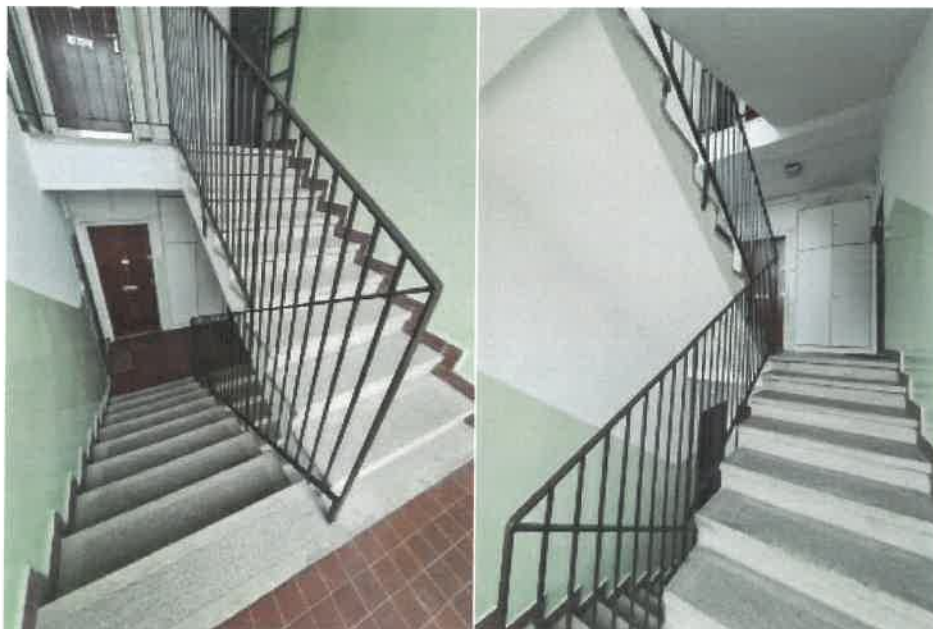
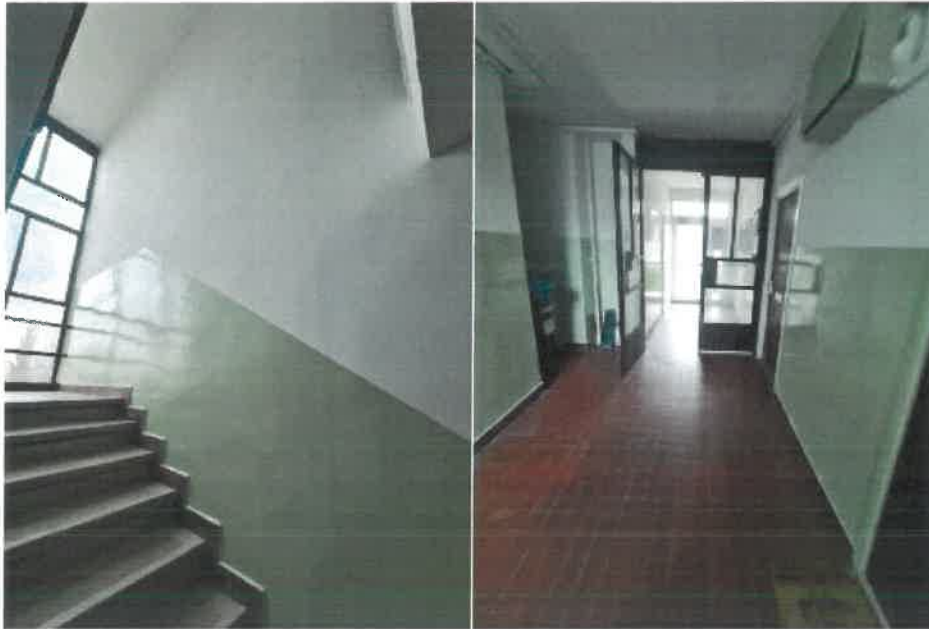
Lépcsőházi burkolatok, korlát

A lépcsőházban lévő burkolatok folytonosak, hiány a felmérés időpontjában nem volt. Az aljzat eredeti, az építéskor lerakott „metlaki” lapokból került kialakításra. A fali csempe már elbontásra került. A korlátok és rácsok állapota és rögzítése biztonságosnak mondható.

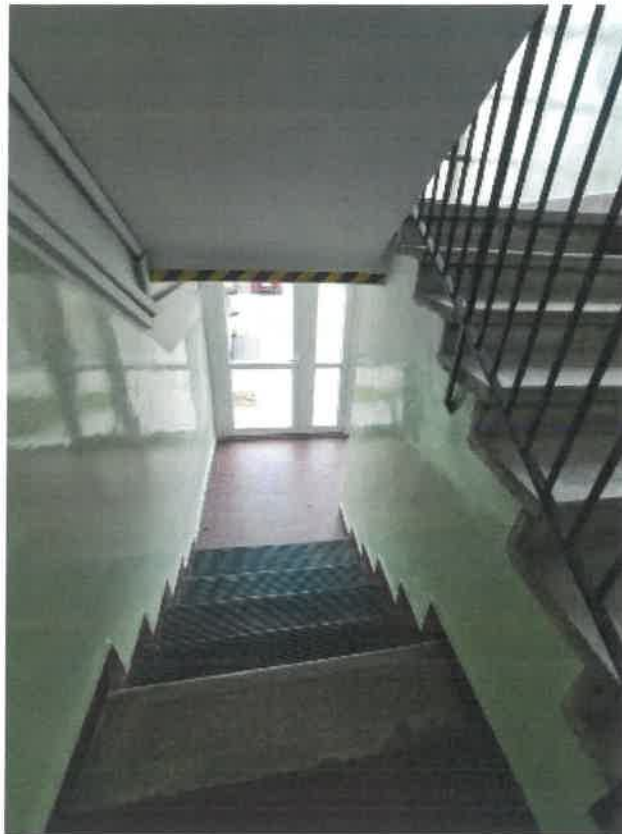
Lépcsőházi falak állapota

A lépcsőházban a csempeburkolat lebontásra került, helyette olajfestékkel fedett vakolt burkolat került kialakításra. A szabadon lévő falfelület tiszta, festése, korlátok és nyílászárók mázolása az elmúlt egy évben megtörtént.

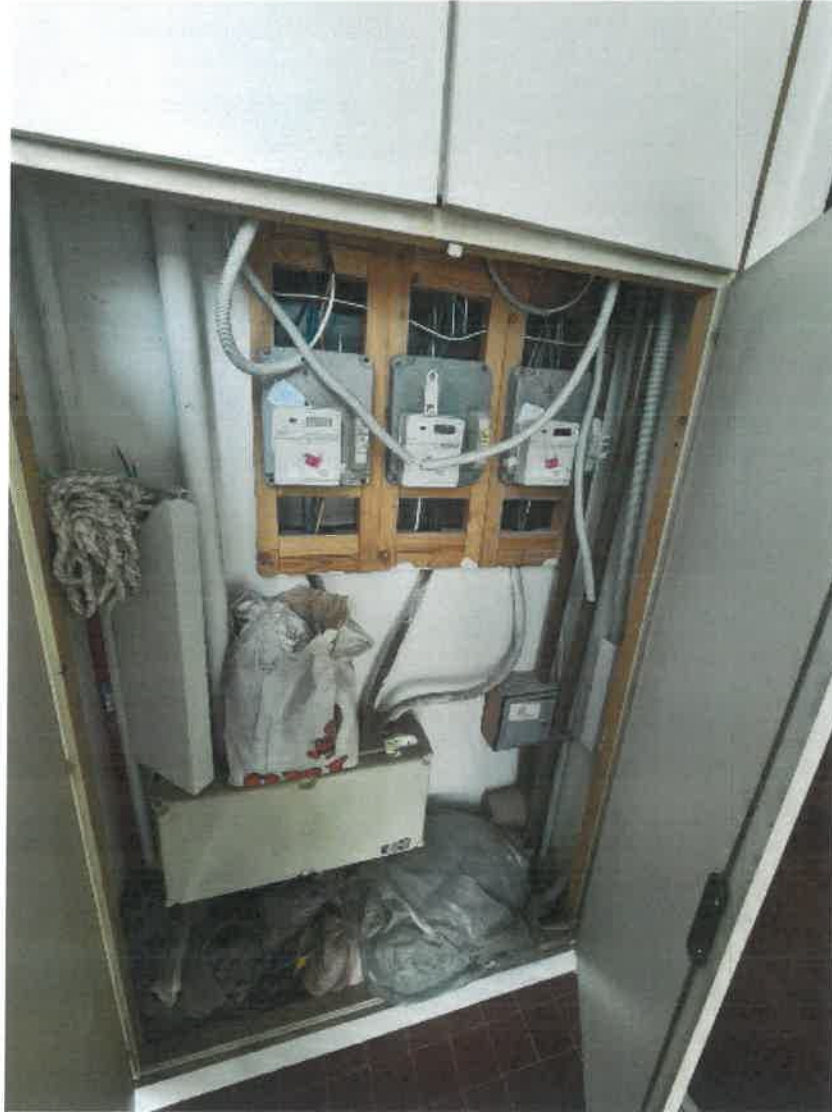
Áramellátás

Az épület áramellátását, a földszinten ELMŰ által elhelyezett kapcsolószekrény biztosítja, a lakások

elektromos ellátását a szintenként elhelyezett, önálló villanyóra biztosítja. Javasolt az elektromos szekrényekben a szabálytalan tárolást megszüntetni. Az épület villamos biztonságtechnikai felülvizsgálatai által megállapított hiányosságokat a felmérés nem tartalmazza.
