Összefogás Lakásszövetkezet
1165 Budapest, Hilda utca 1.

Állagfelmérés 2021.

1163 Budapest, Cziráki u. 4.

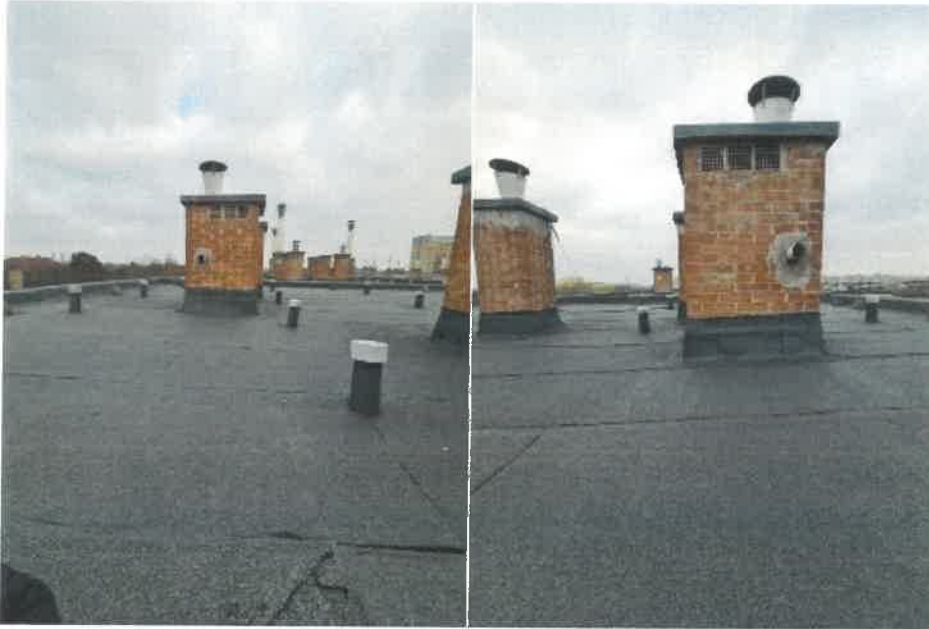
Tetőszerkezet

A tető vízszigetelése palaszórt bitumenes lemez, szigetelése 2020,- ban megtörtént

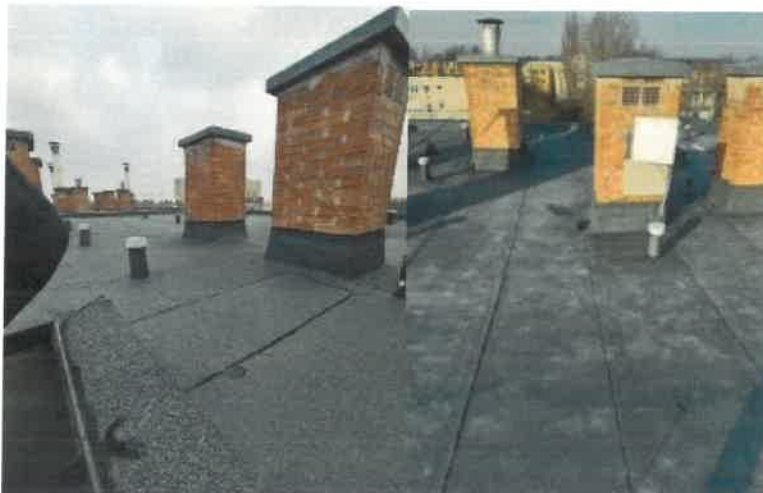
Felépítmények

A tetőn 6 db szellőző és 3 db füstgáz elvezető kémény az építéskor érvényben lévő előírásoknak megfelelően kerültek elhelyezésre, felújításuk még nem történt meg, az állapotuk a fugák hiányosságait eltekintve megfelelő, ezek karbantartása javasolt.

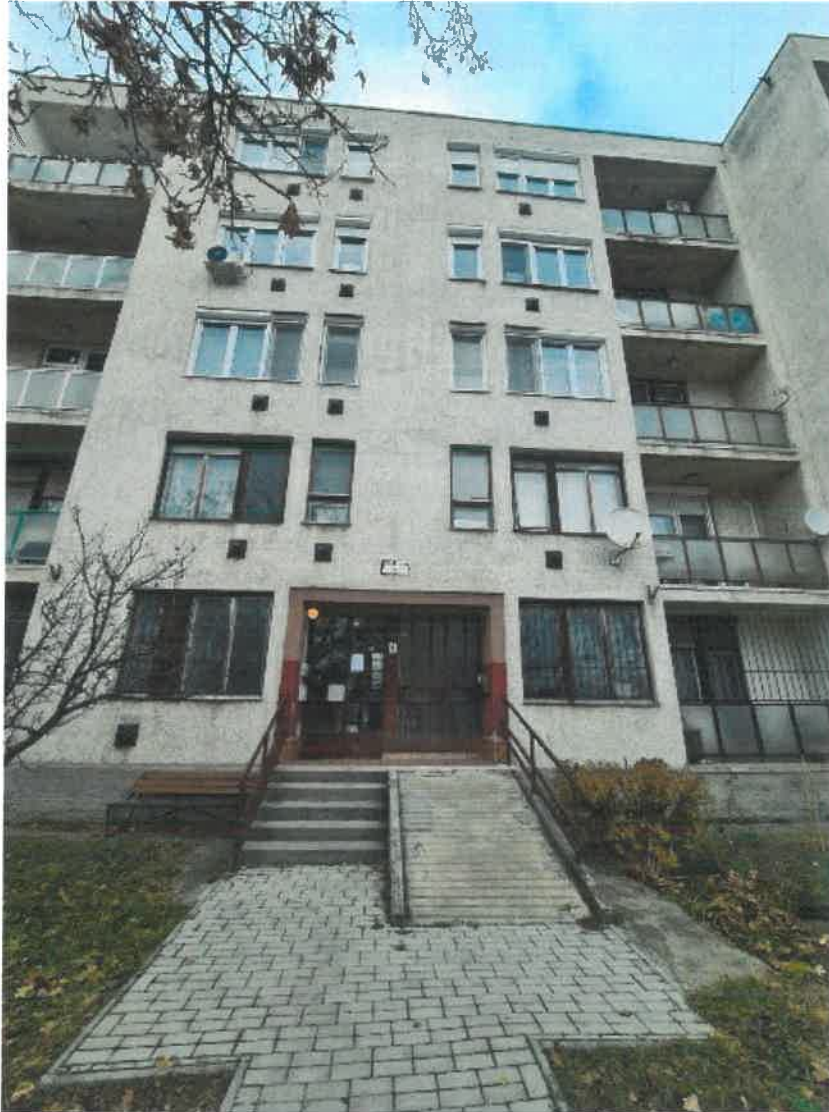
Külső vakolat

Az épület oldalfala vakolt, kőporozott korának megfelelő állapotú. Helyenként a természetes épületmozgás következtében, főleg az öntött beton koszorúk környékén repedések jelentek meg. A

korábbi javítások már helyenként meglazultak, vakolathullást idézhetnek elő. Az állagmegóvási munkák elvégzése, szükséges veszélytelenítési feladatok ellátása folyamatos.

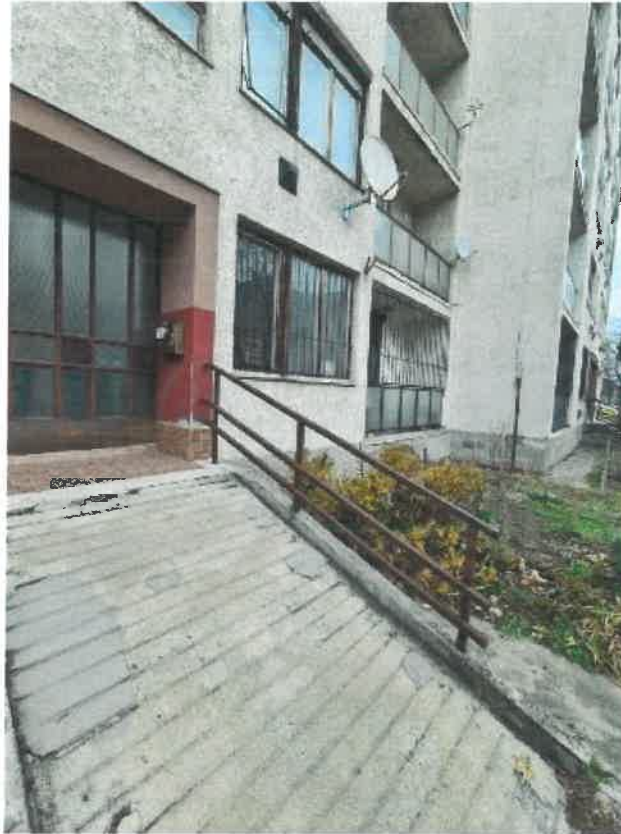
Főbejárat lépcső

A főbejárhoz vezető lépcső burkolata épp, biztonságos közlekedésre alkalmas. Azonban a lépcső szerkezetével együtt kialakított mozgássérült feljáró burkolata hiányos, a korábbi években elvégzett foltszerű javítások kilazultak, botlásveszélyt idézhetnek elő.

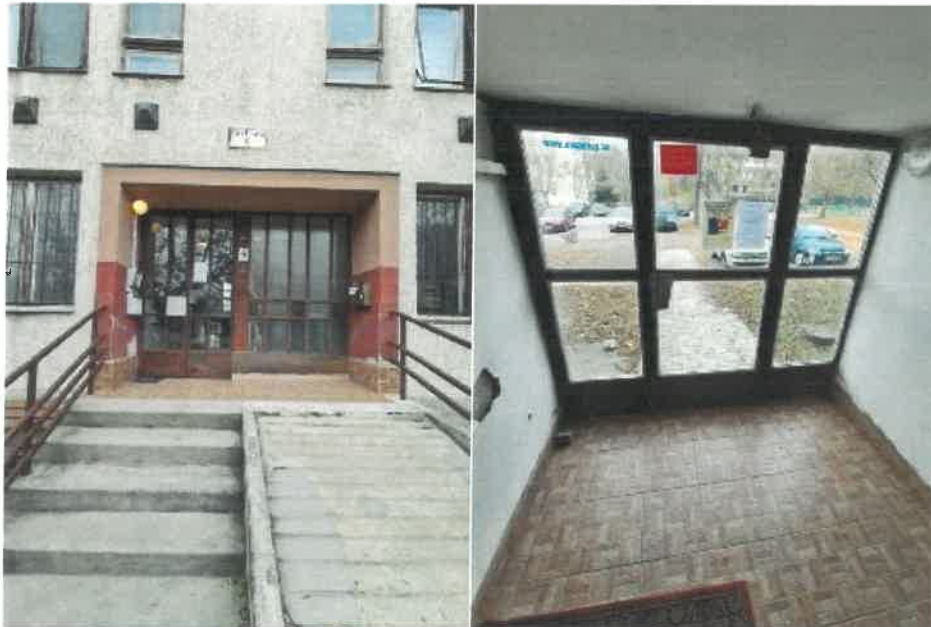
Bejárati ajtók

A belső, lépcsőházba vezető bejárati ajtók még az eredetiek, 35. évesek, jelenleg biztonságosan záródnak.

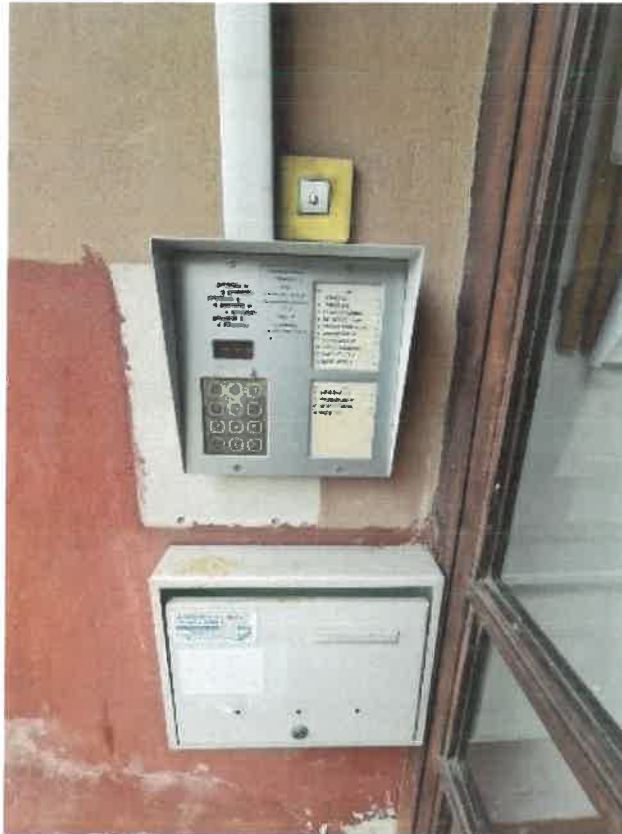
Kaputelefon rendszer

A kapu telefon az épülettel egyidős Codefon típusú, karbantartása rendszeresen megtörténik, állapota megfelelő.

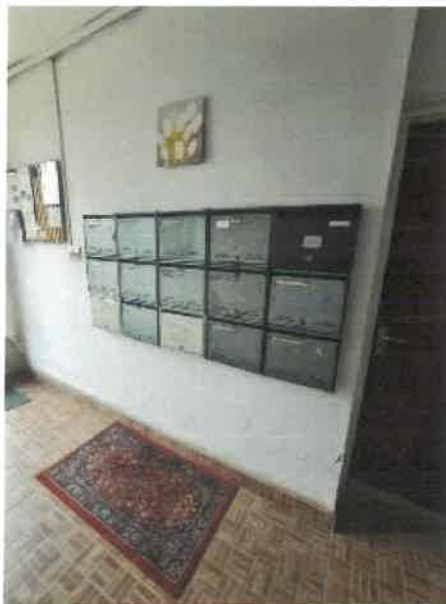
Postaládák

A postaládák cseréje az elmúlt években nem történt meg, nagyrészt az épülettel egyidősek, jelenleg biztonságosnak mondhatóak.

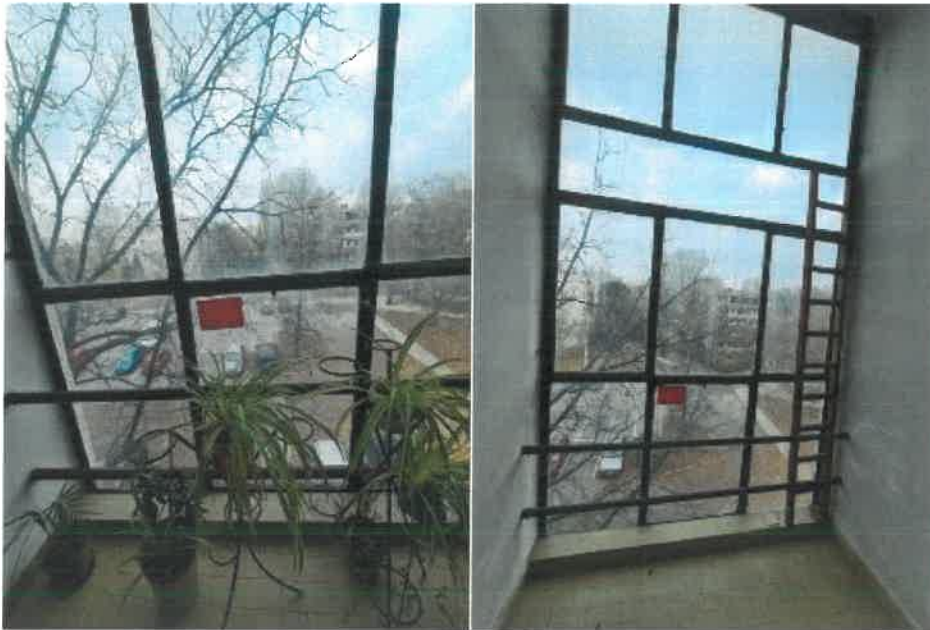
Belső nyílászárók, sorolt szerkezetek

A lépcsőházi sorolt szerkezetek belső ajtók cseréje még nem történt meg, tömítetlenség jelei nem láthatóak.

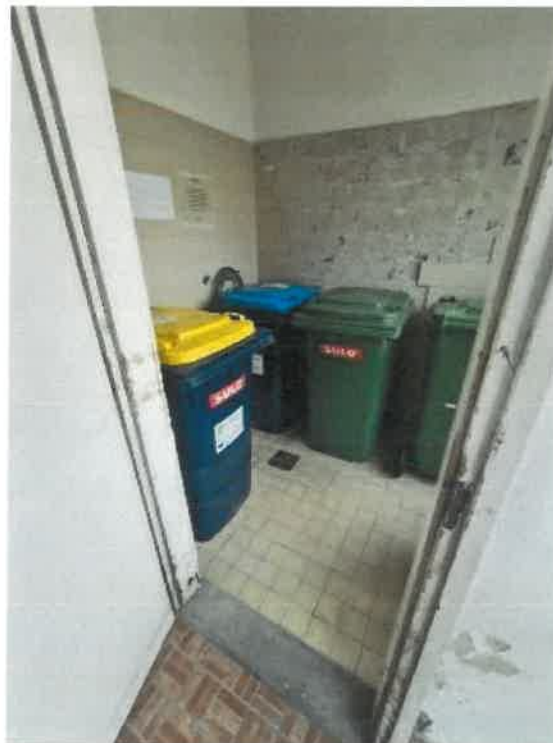
Közös tárolók, kukatárolók

A lépcsőházban lévő tároló helyiségek állapota rendezett, azonban a csempeburkolat erősen hiányos.

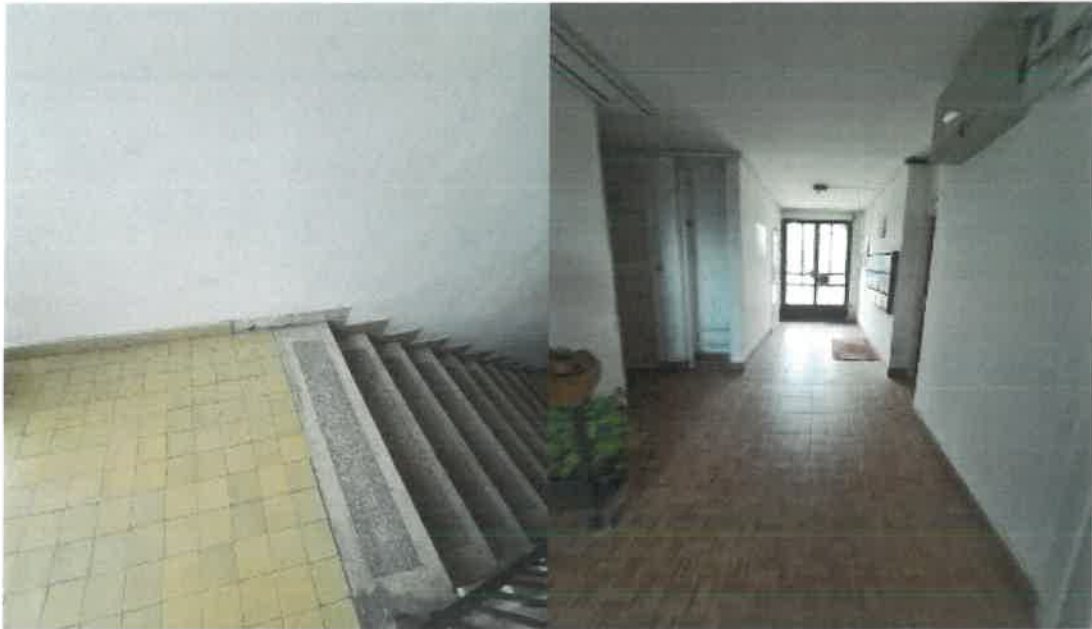
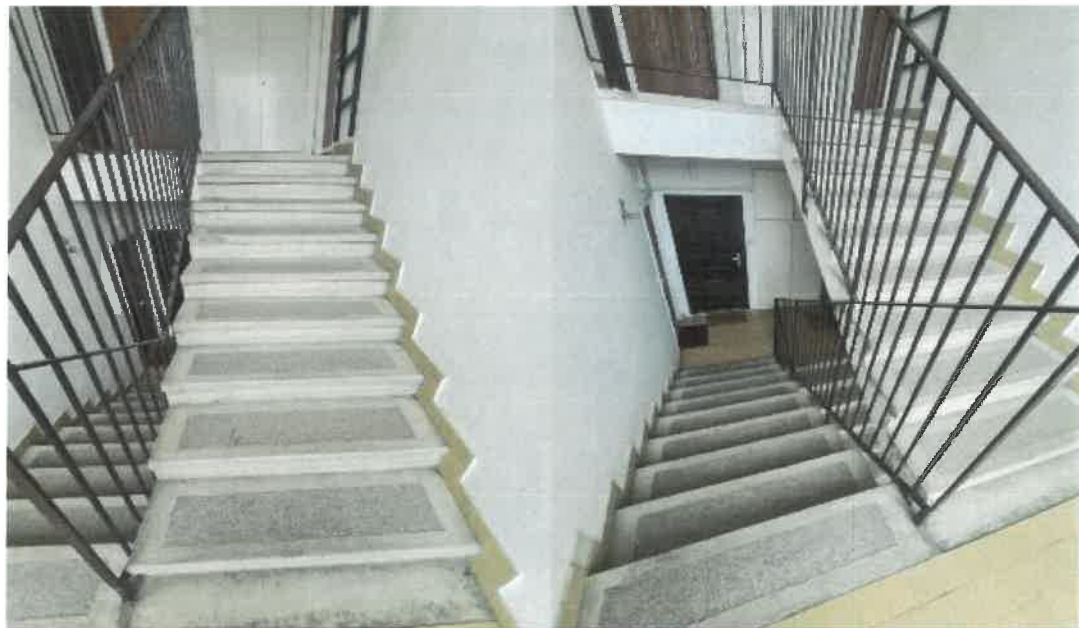
Lépcsőházi burkolatok, korlát

A lépcsőházban lévő burkolatok folytonosak, hiány a felmérés időpontjában csak a lábazati lapoknál volt. A korlátok és rácsok állapota és rögzítése biztonságosnak mondható.

A földszinten (közlekedő, pihenő, hátsó bejárat) hidegburkolata 2021.-ben lokálisan javításra került.
