**Összefogás Lakásszövetkezet**  
**1165 Budapest, Hilda utca 1.**

**Állagfelmérés 2021.**  
**1163 Budapest, Cziráki u. 6.**

**Budapest, 2021. november**

**Cím: Ond Vezér Lakótelep, 1163. Budapest, Cziráki u. 6. Hrsz: 100002/10**

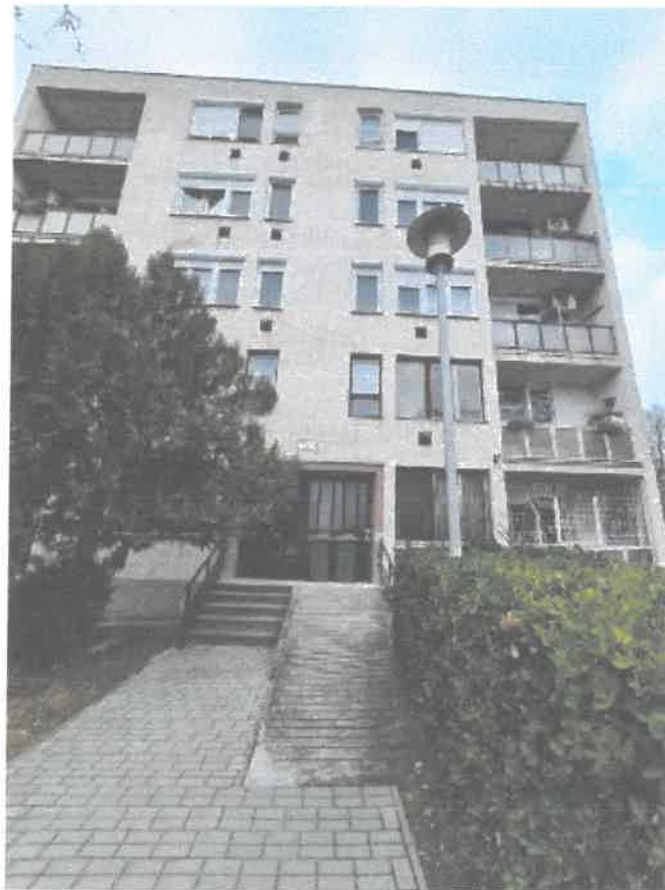
### **Külső vakolat**

Az épület oldalfala vakolt, kőporozott korának megfelelő állapotú. Helyenként a természetes épületmozgás következtében, főleg az öntött beton koszorúk környékén repedések jelentek meg. A korábbi javítások már helyenként meglazultak, vakolathullást idézhetnek elő. Karbantartása rendszeres, az állagmegóvási munkák elvégzése folyamatos.

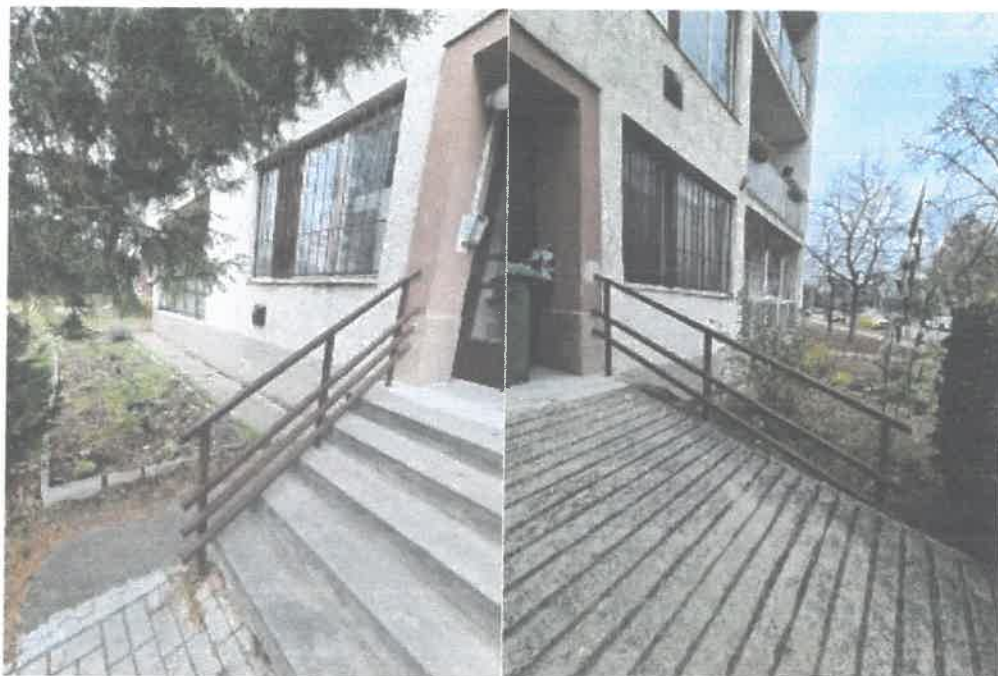
### **Lábazat**

Az épület lábazata megfelelő állapotú, helyenként vizesedés látható, szigetelése javasolt.

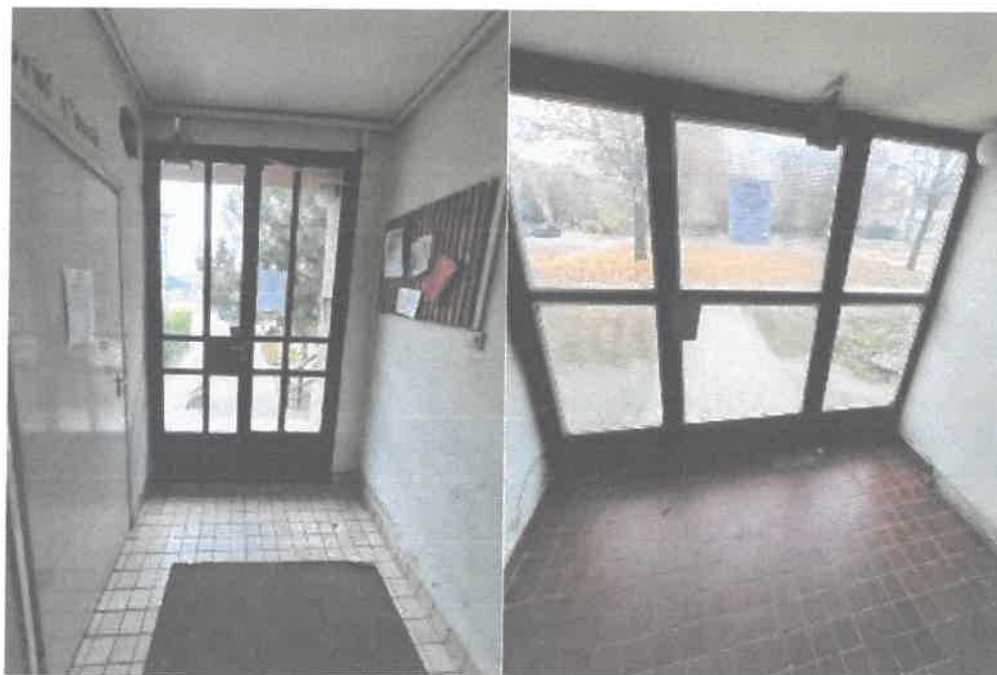
### **Bejárati ajtók**

A belső, lépcsőházba vezető bejárati ajtók még az eredetiek, biztonságosak, karbantartásuk folyamatos, funkciójukat maradéktalanul el tudják látni.

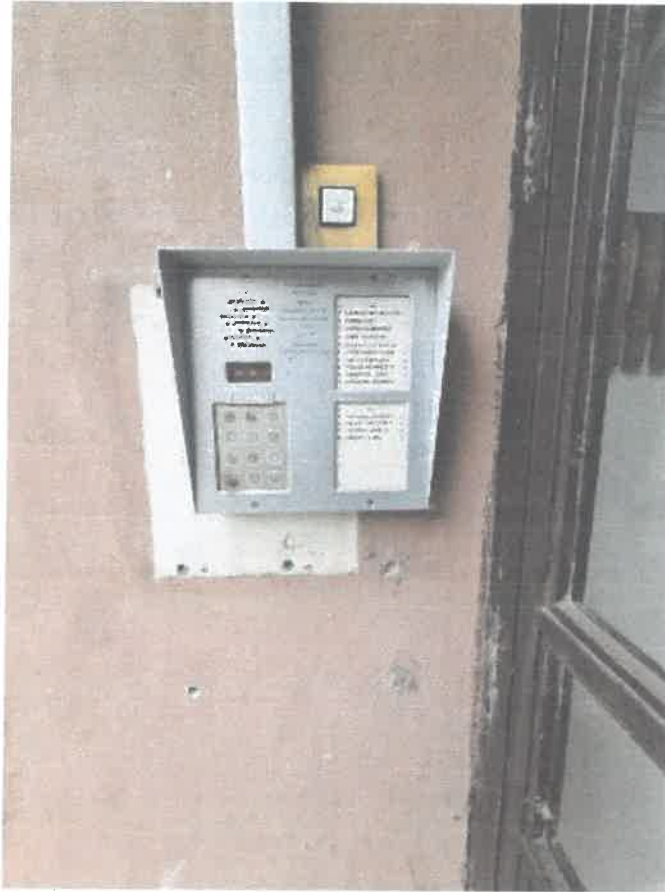
### **Kaputelefon rendszer**

A kapu telefon Kb:10-15 éves Codefon típusú, karbantartása rendszeresen megtörténik, állapota megfelelő.

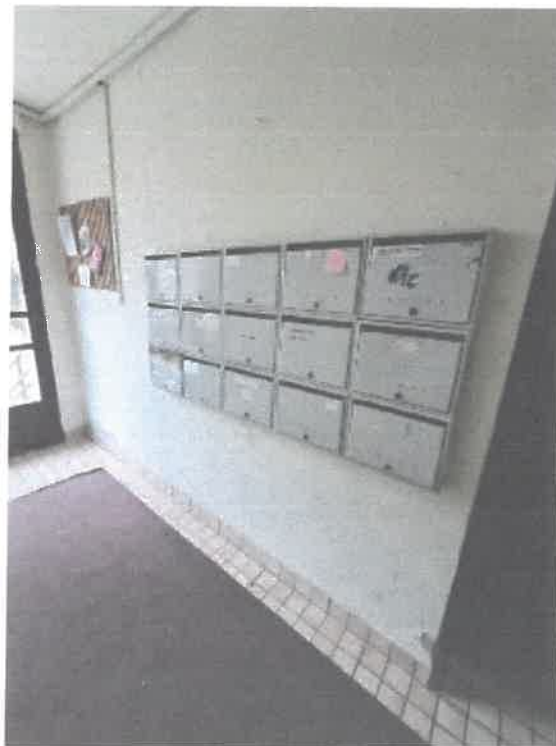
### **Postaládák**

A postaládák cseréje az elmúlt években megtörtént, állapotuk megfelelő, biztonságosan zárhatóak.

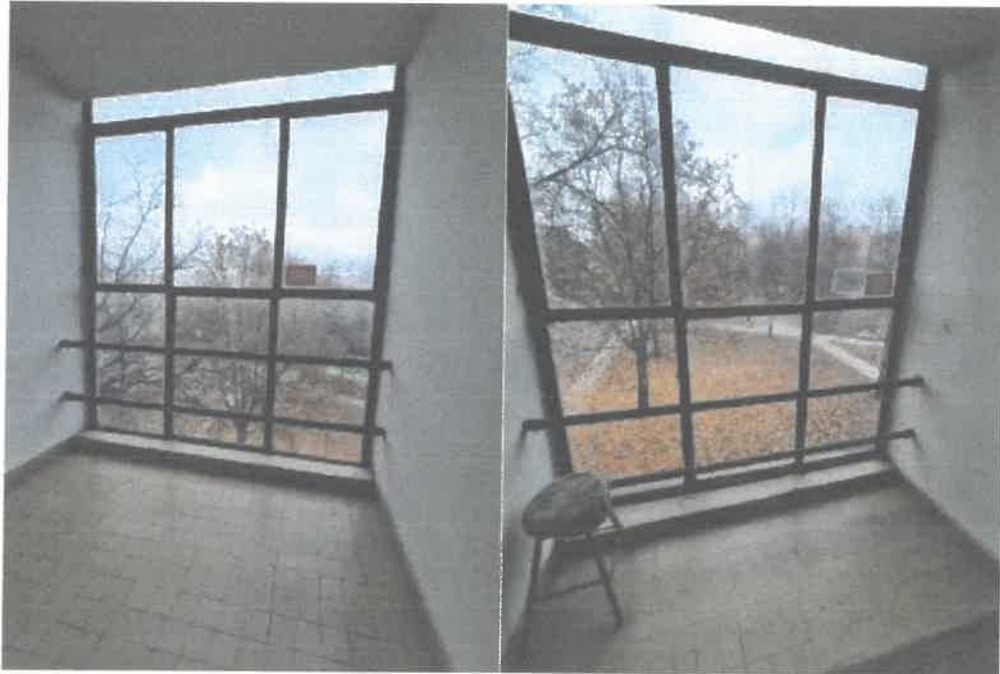
### **Belső nyílászárók, sorolt szerkezetek**

A lépcsőházi sorolt szerkezetek, belső ajtók cseréje még nem történt meg, kialakításuk az építéskori szabványoknak, hő technikai méretezéseknek megfelelt, jelenlegi állapotuk megfelelő.

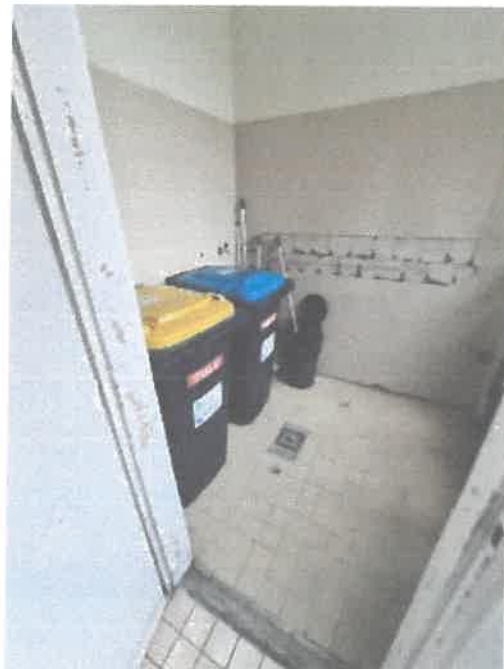
### **Közös tárolók, kukatárolók**

A lépcsőházban lévő tároló helyiségek állapota rendezett, a koruknak megfelelő, funkciójuk ellátására alkalmasak, azonban a kukatárolóban lévő csempeburkolat erősen hiányos.

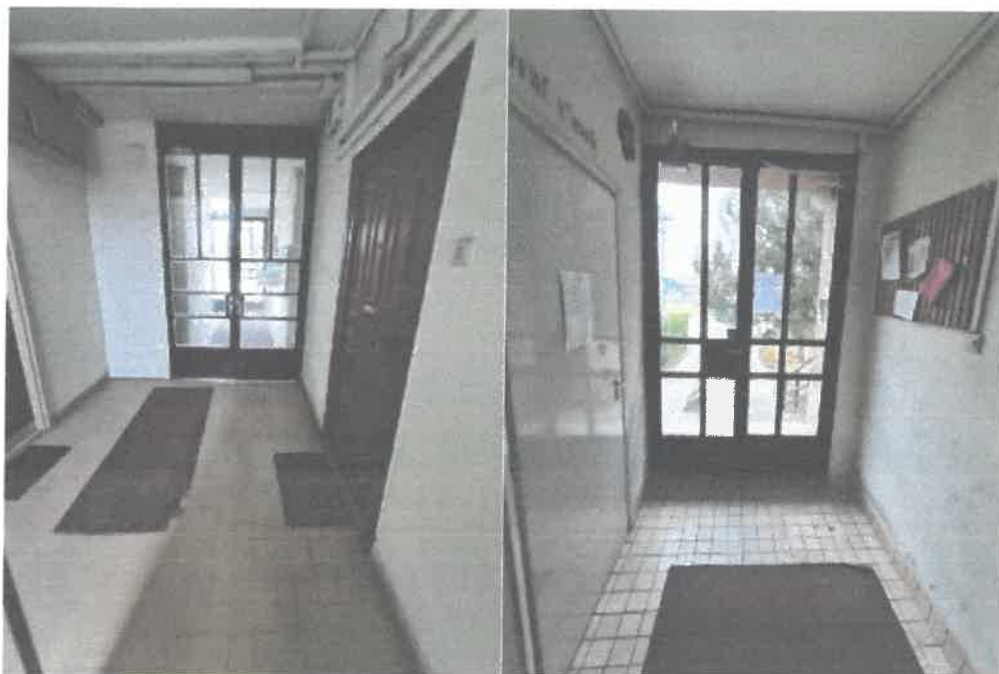
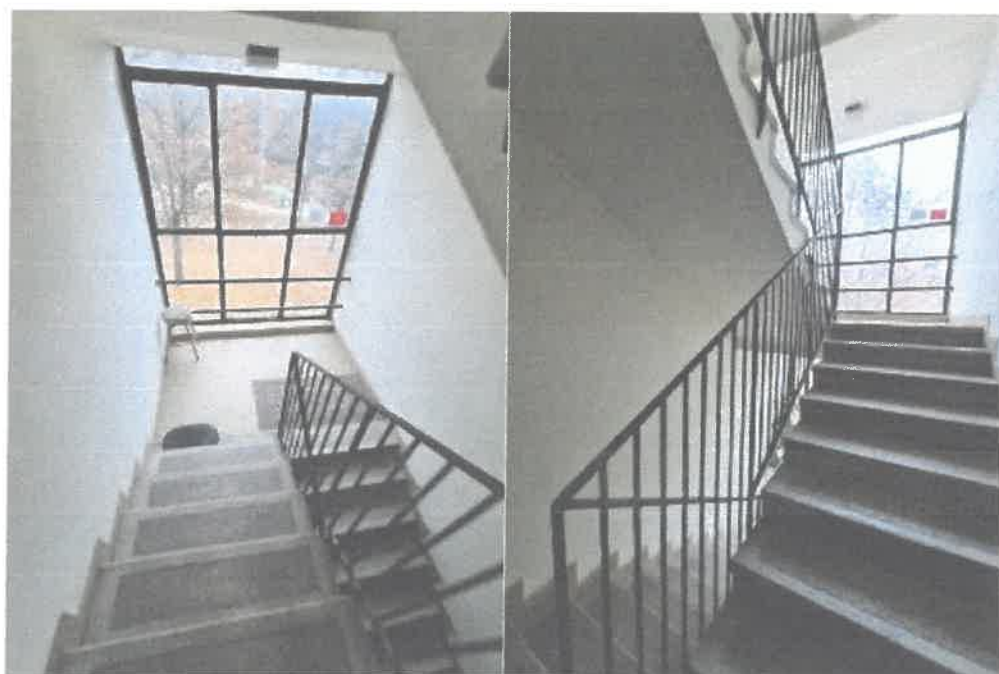
### **Lépcsőházi burkolatok, korlát**

A lépcsőházban lévő burkolatok folytonosak, hiány a felmérés időpontjában nem volt. Az aljzat eredeti, az építéskor került kialakításra. A korlátok és rácsok állapota és rögzítése biztonságosnak mondható.

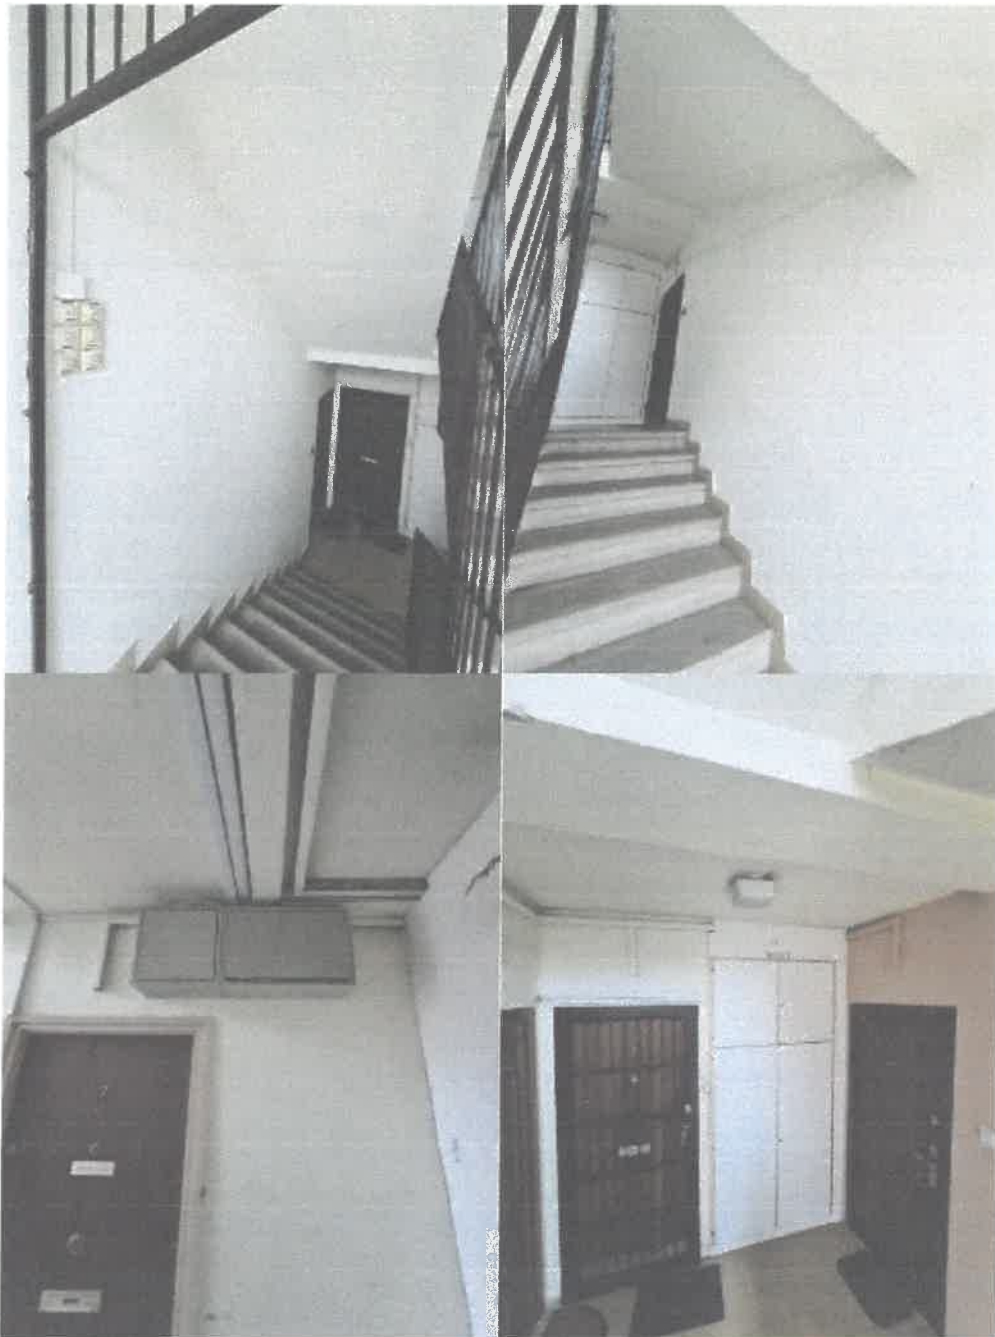
### **Lépcsőházi falak állapota**

A lépcsőházban a padló lábazata feletti, szabadon lévő falfelületen vakolat hiányok találhatóak, felületük enyhén szennyezett. Festése, korlátok és nyílászárók mázolása az elmúlt években nem történt meg.

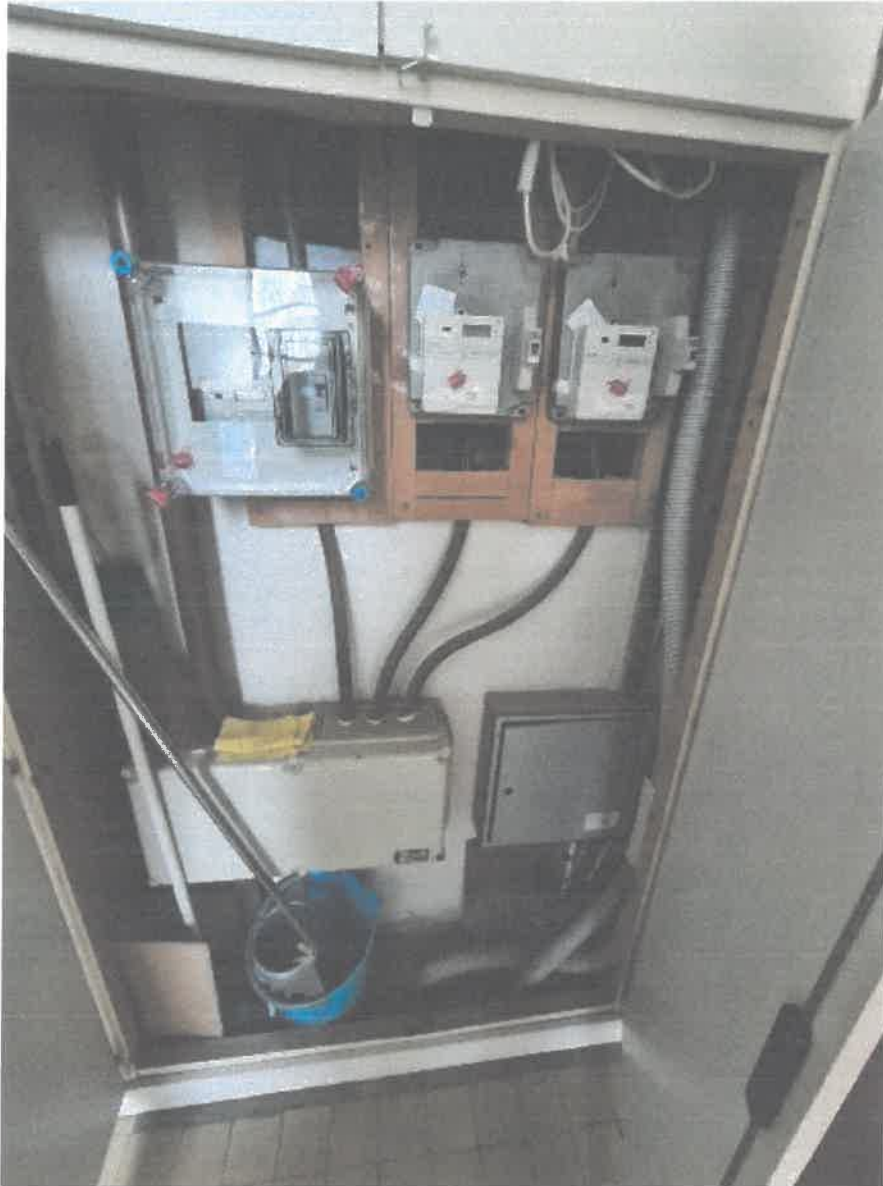
### **Áramellátás**

Az épület áramellátását, a földszinten ELMŰ által elhelyezett kapcsolószekrény biztosítja, a lakások elektromos ellátását a szintenként elhelyezett, önálló villanyóra biztosítja. Az épület villamos biztonságtechnikai felülvizsgálatai által megállapított hiányosságokat a felmérés nem tartalmazza.

Javasolt az elektromos szekrényekben a szabálytalan tárolás megszüntetése.
