Összefogás Lakásszövetkezet
1165 Budapest, Hilda utca 1.

Állagfelmérés 2021.
1163 Budapest, Egyenes utca 21.

Budapest, 2021. november

Cím: Ond Vezér Lakótelep, 1163. Budapest, Egyenes utca 21. Hrsz: 100006/6

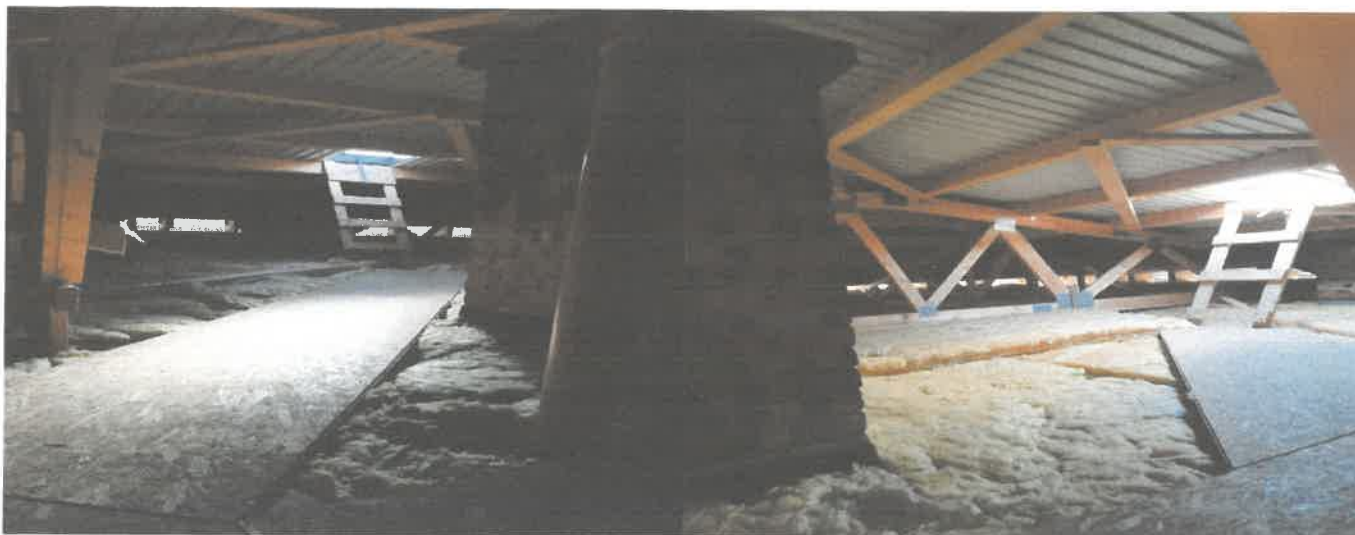
Tetőszerkezet

A tető 2016.-ban teljes átépítésen esett át, a Strechy 92 Kft. az építéskor kialakított lapos tető helyett, enyhe lejtésű, fa szelemenek és gerendák felhelyezésével 10 év teljes körű garanciával sátoztető burkolatot alakított ki.

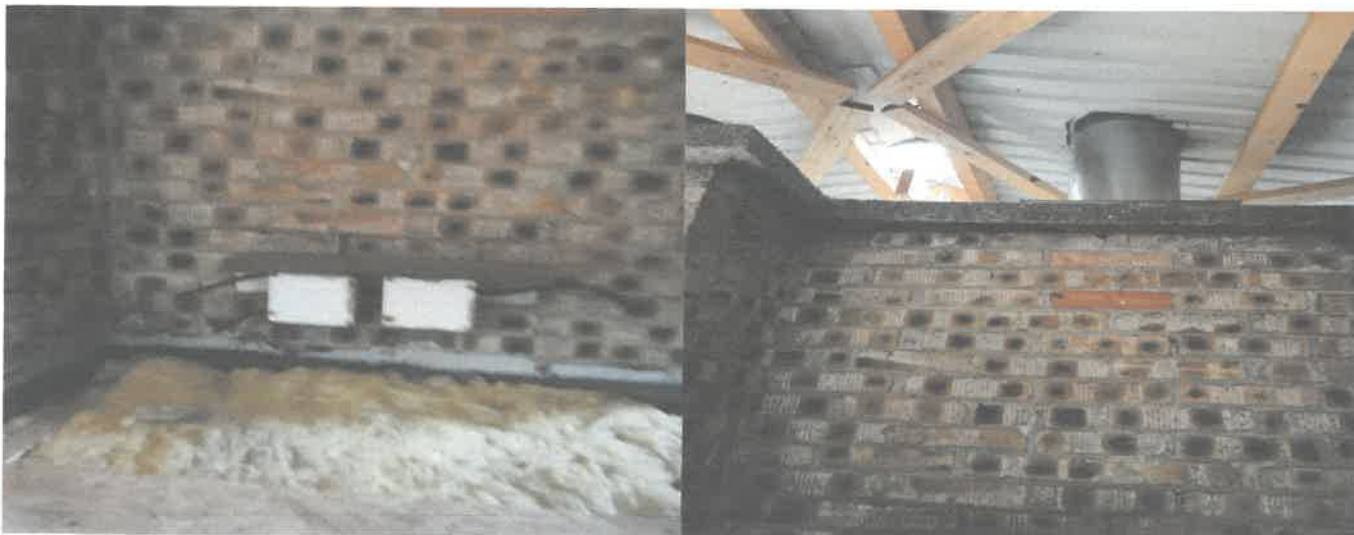
Felépítmények

A tetőn 6 db szellőző és 4 db füstgáz elvezető kémény került kialakításra, melyeket a tető átépítésekor a tetősíkon kívülre vezettek. Tisztításukra, karbantartásukra a tetőszerkezeten kibúvók kerültek elhelyezésre, melyeken keresztül a tető enyhe dőlése miatt a munkavégzés biztonságosnak mondható. A füstgáz elvezető kémények bélelése 2009.-ben Multikamin-Furanflex eljárással elkészült.

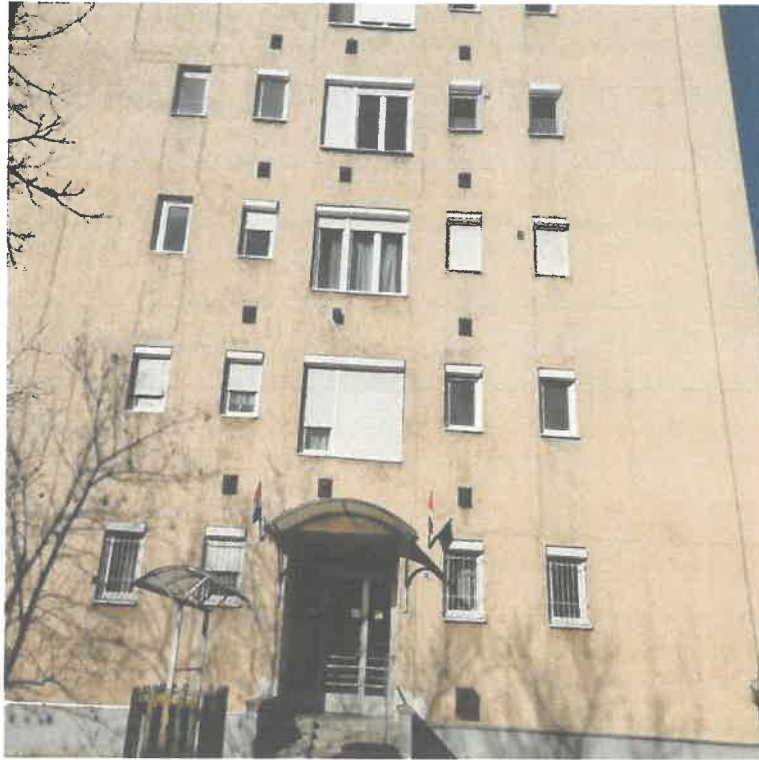
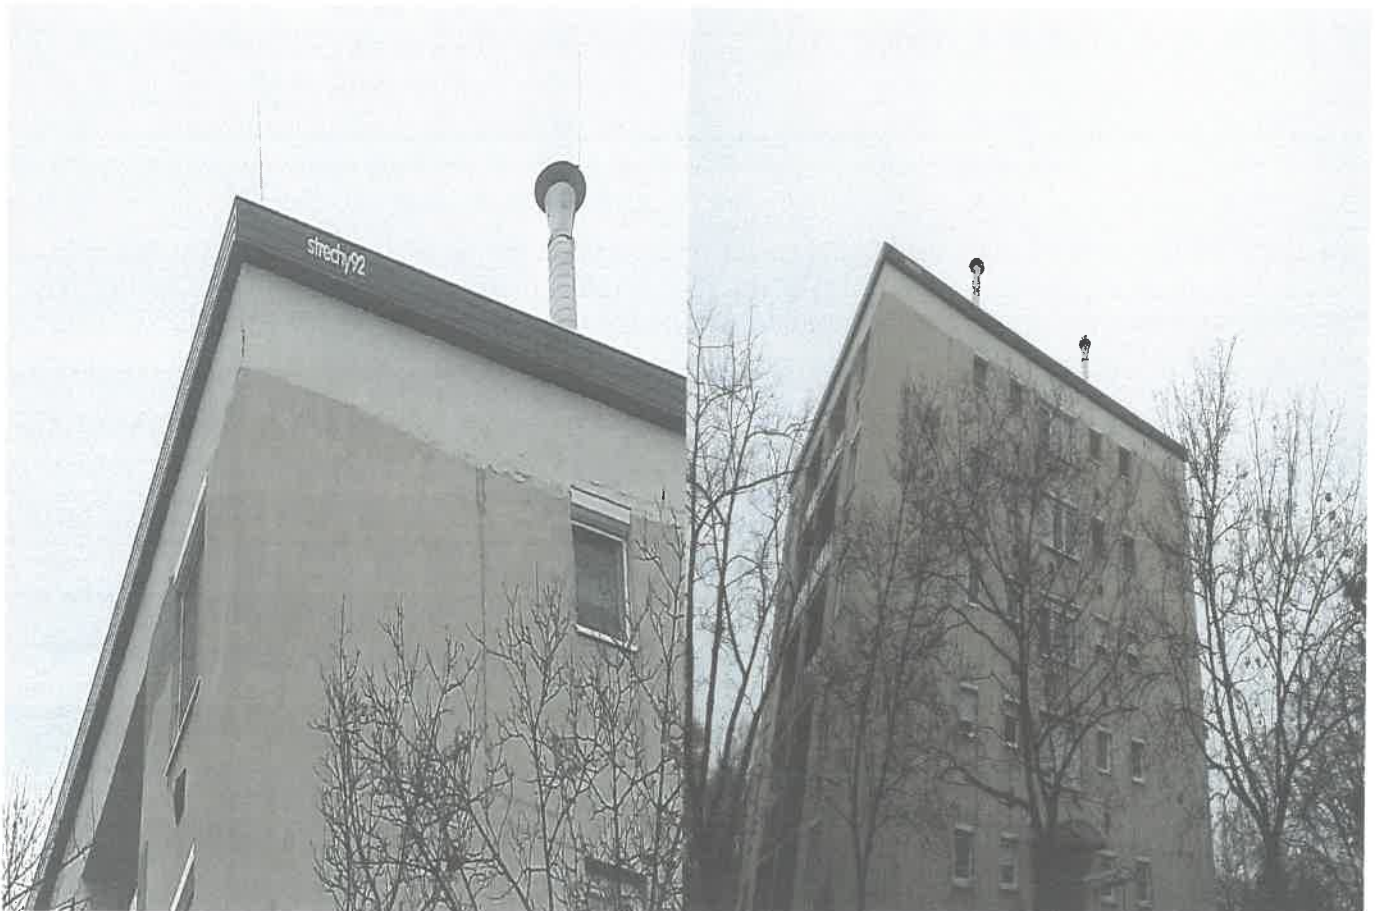
Külső vakolat

Az épület oldalfala vakolt, kőporozott korának megfelelő állapotú. Helyenként a természetes épületmozgás következtében, főleg az öntött beton koszorúk környékén repedések jelentek meg. A korábbi javítások már helyenként meglazultak, vakolathullást idézhetnek elő. Ezek további vizsgálata, karbantartása javasolt.

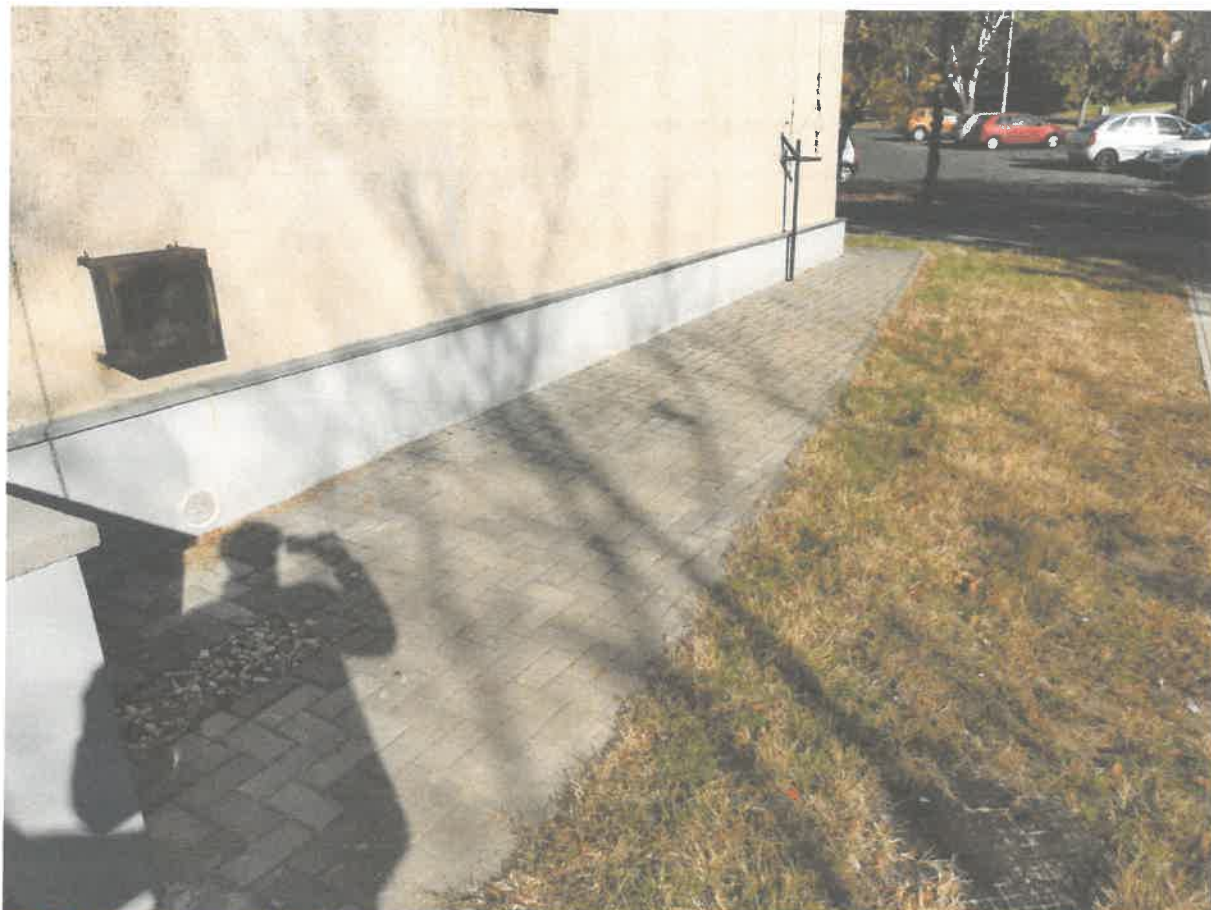
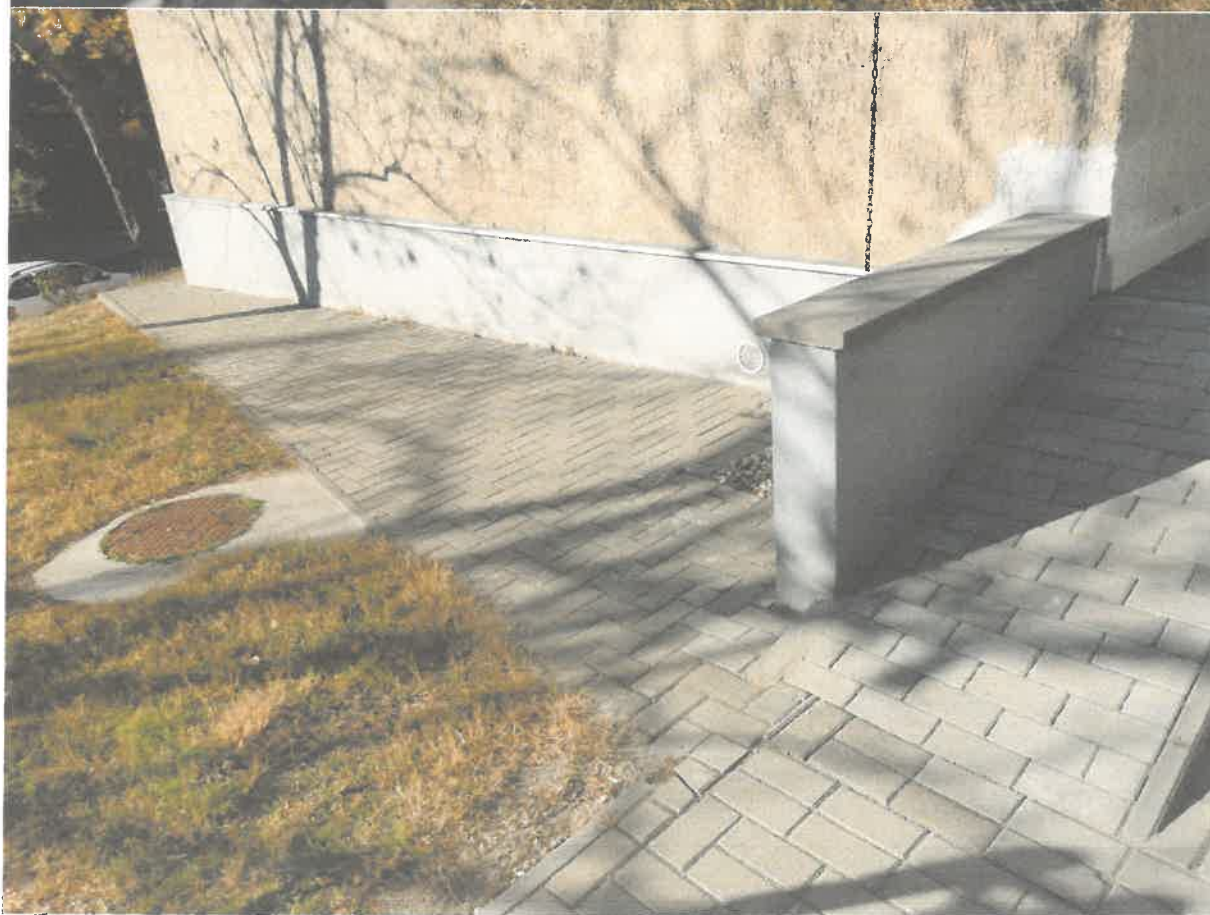
Lábazat

Az épület lábazata megfelelő műszaki állapotban van, felújítása, hőszigetelése 2014,- ben készült.

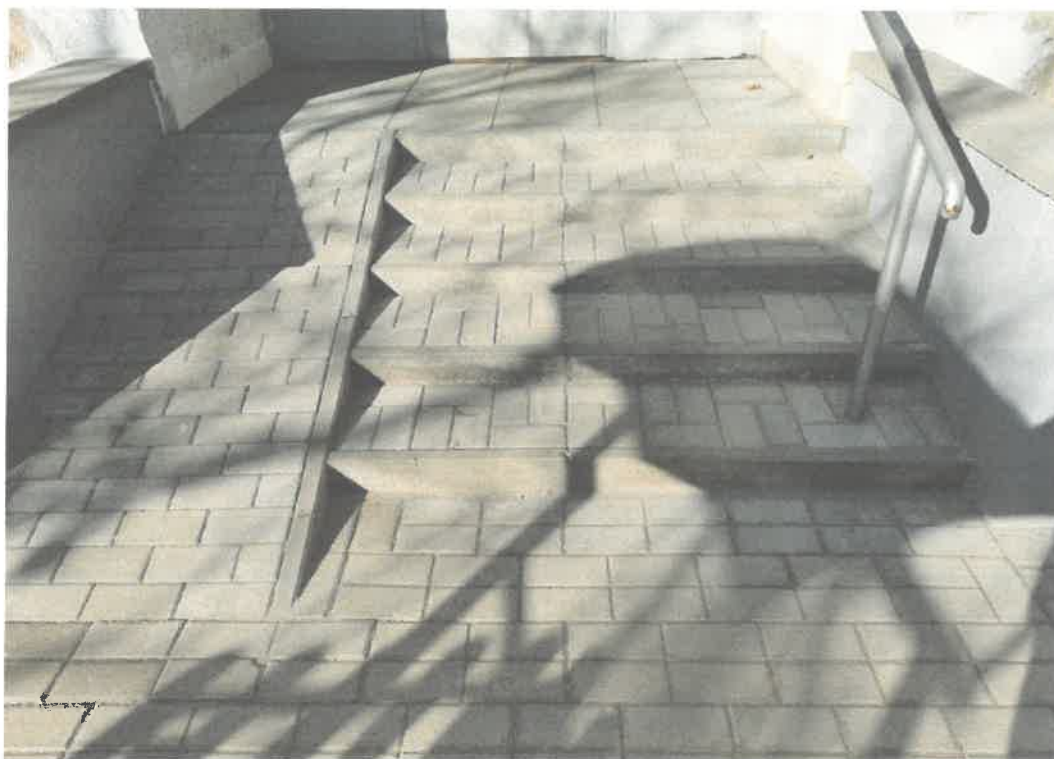
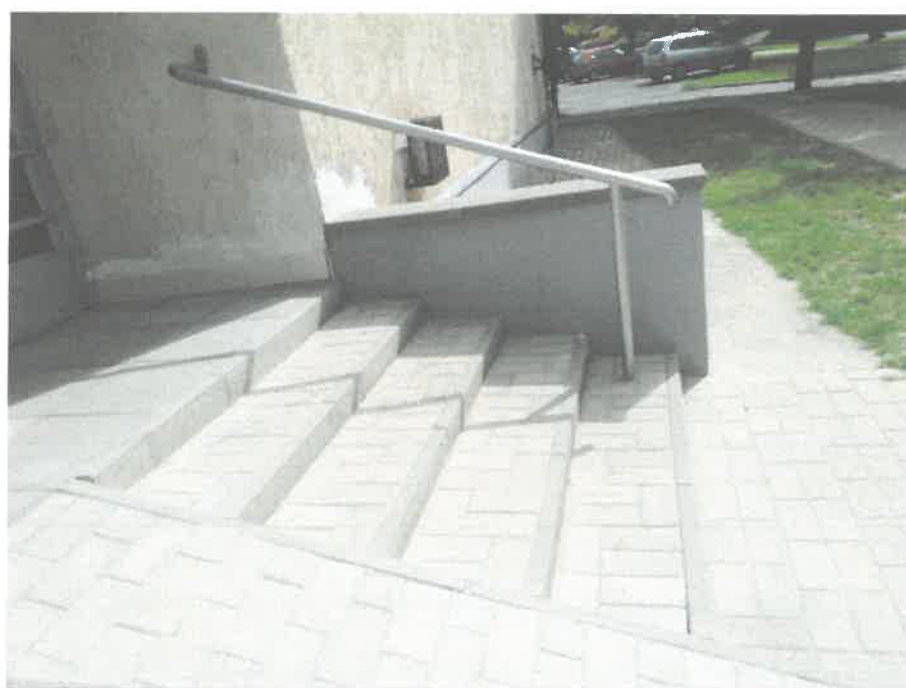
Főbejárat lépcső

A főbejárathoz vezető „viacolor” burkolat épp, biztonságos közlekedésre alkalmas.

A bejárat előtt lévő lépcső 2021.-ben átépítésre került, használata biztonságos.

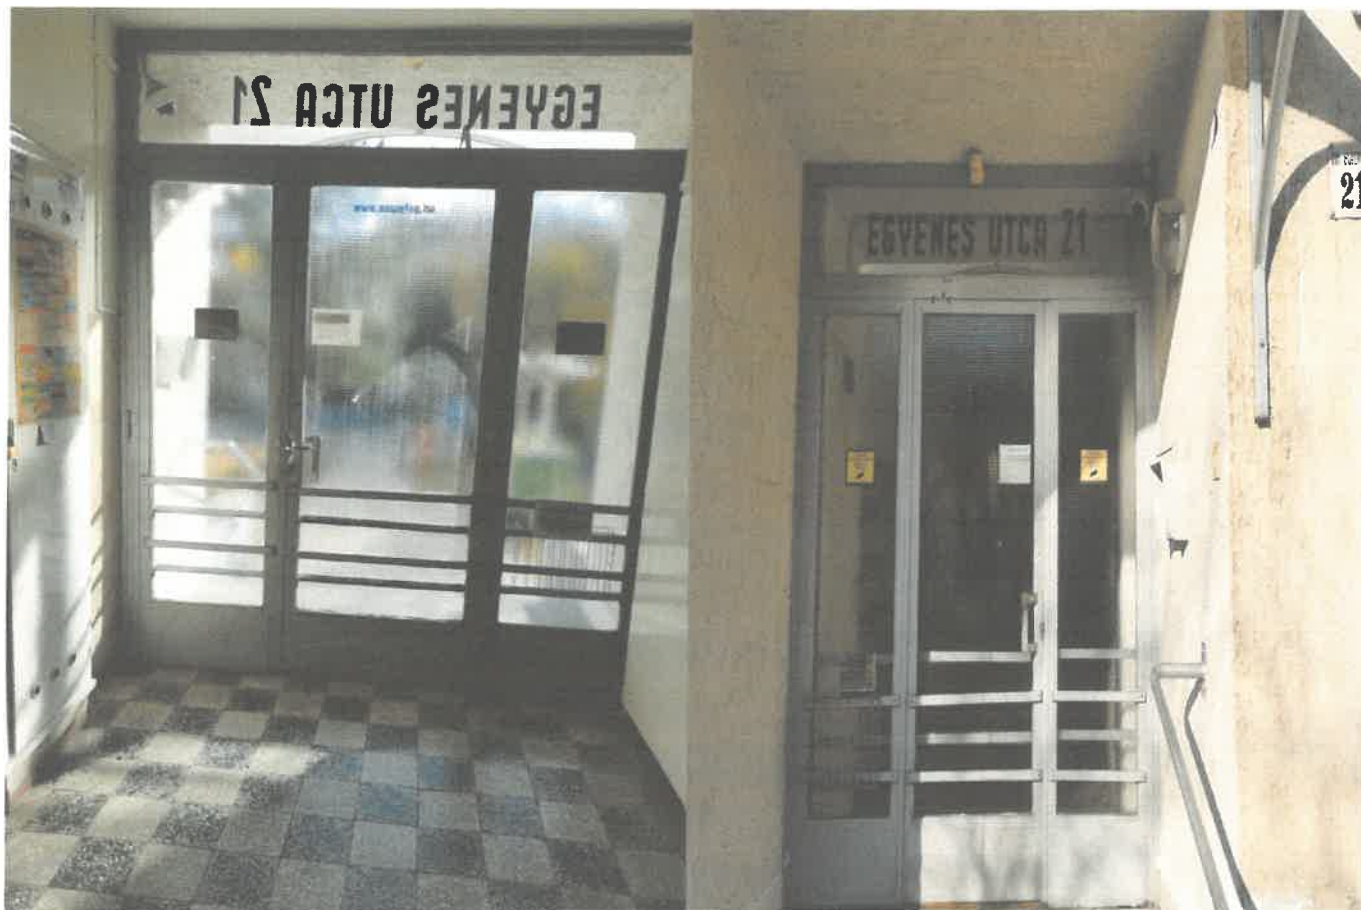
Bejárati ajtók

A külső főbejárati ajtó cseréje még nem történt meg, állapotán már látszik az építés óta eltelt 47 év. Felújítása vagy cseréje javasolt. A bejárat felett 2011,- ben biztonságos előtető lett elhelyezve.

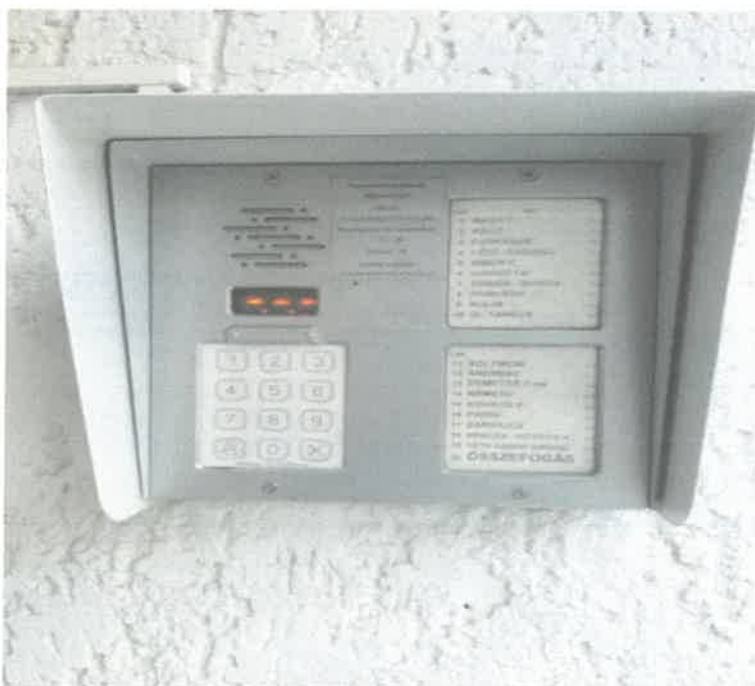
Kaputelefon rendszer

A kapu telefon Tesla IC típusú, karbantartása rendszeresen megtörténik, állapota megfelelő.

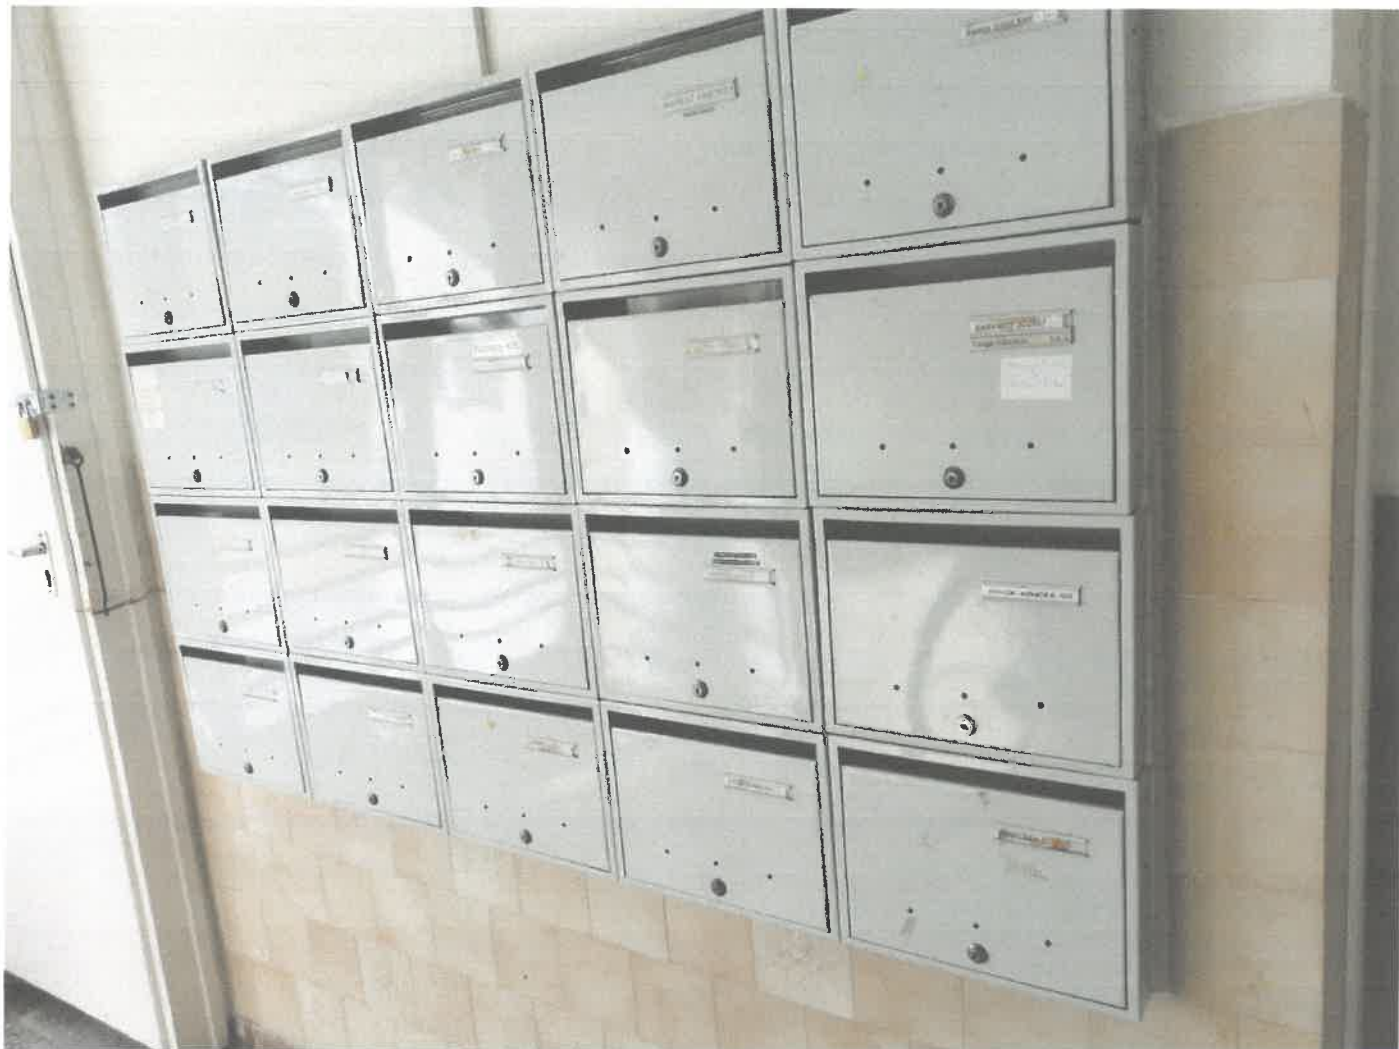
Postaládák

A postaládák cseréje az elmúlt években megtörtént, állapotuk megfelelő, biztonságosan zárhatóak.

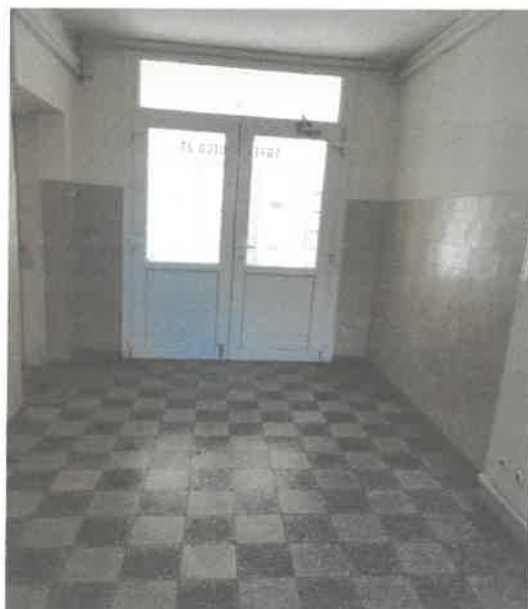
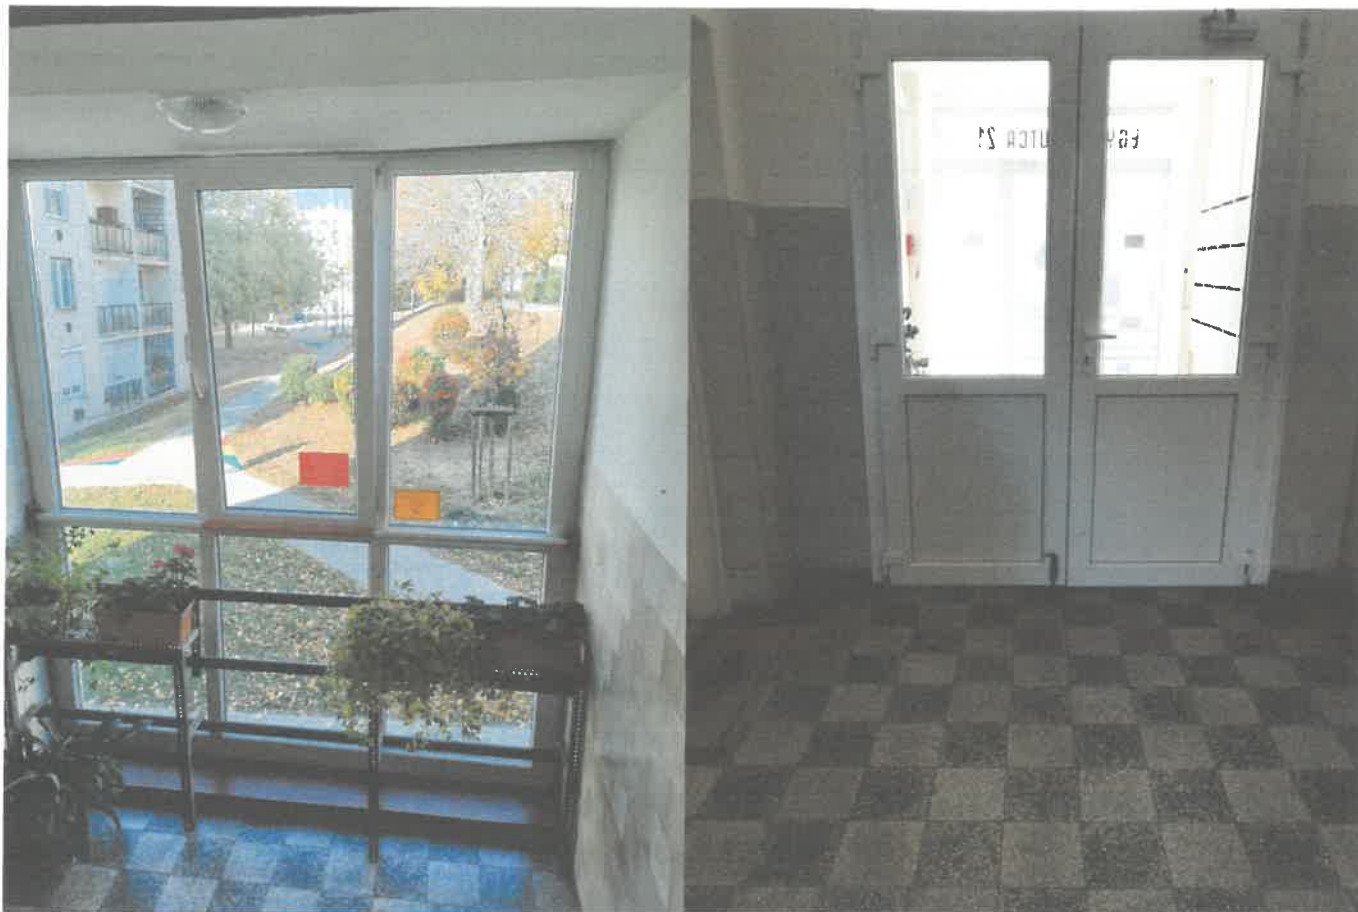
Belső nyílászárók, sorolt szerkezetek

A lépcsőházi sorolt szerkezetek cseréje már megtörtént, állapotuk megfelelő, azonban néhány helyen befolyhat az esővíz tömítésük, karbantartásuk szükséges.

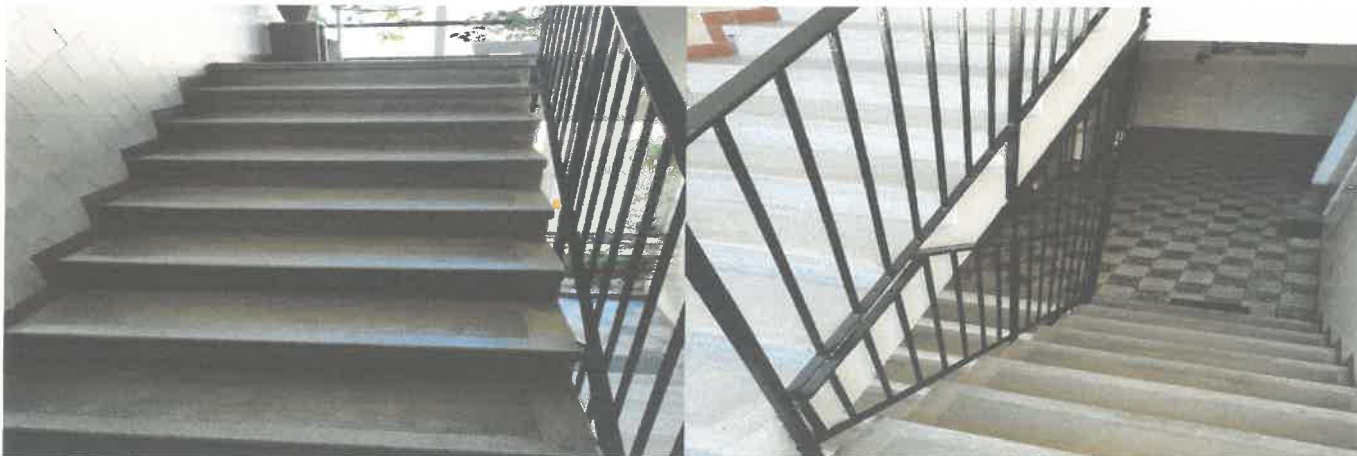
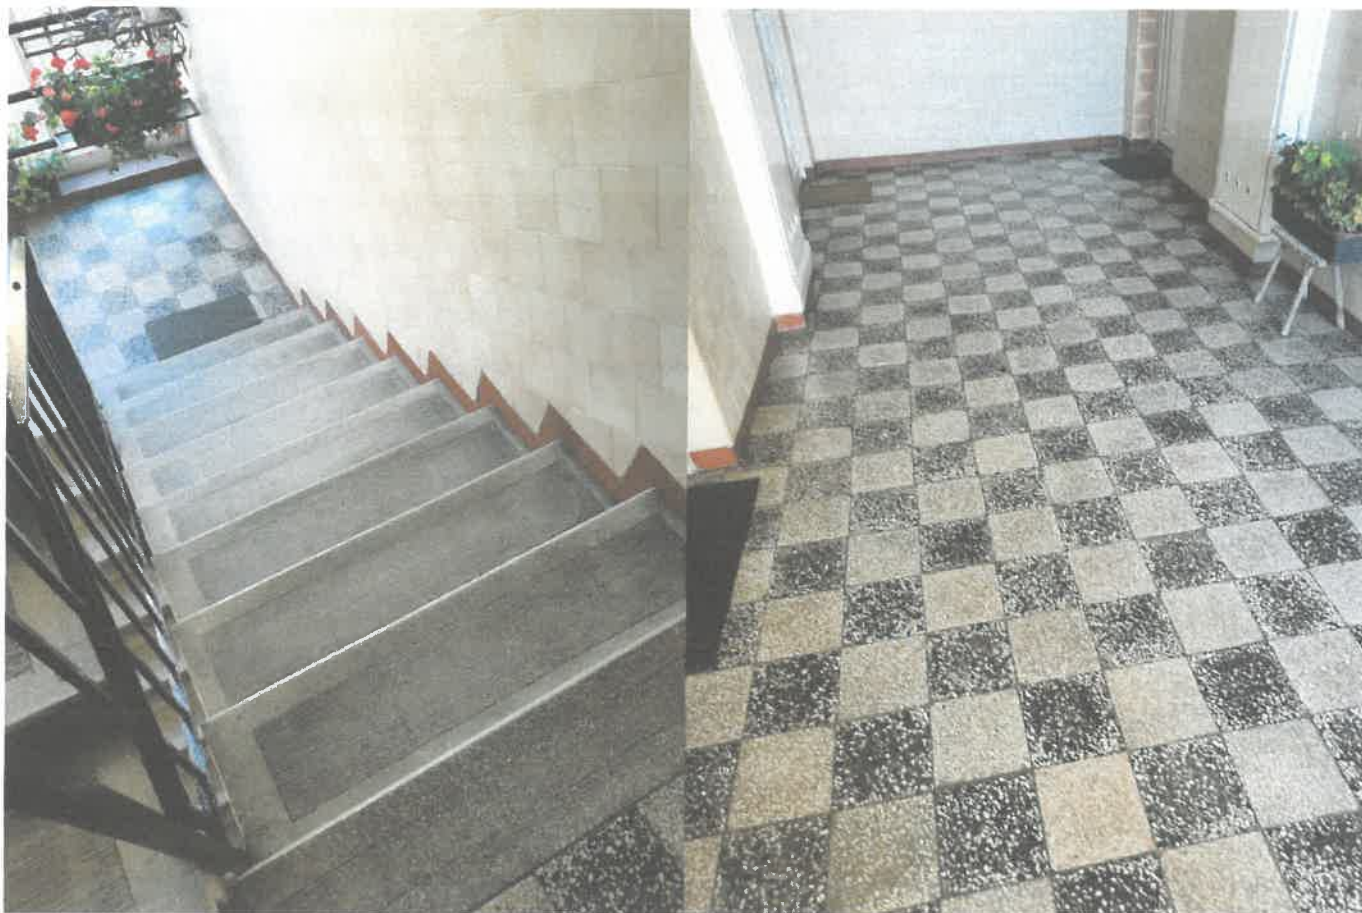
Lépcsőházi burkolatok, korlát

A lépcsőházban lévő burkolatok folytonosak, hiány a felmérés időpontjában nem volt. Az aljzat eredeti, az építéskor lerakott „metlaki” lapokból került kialakításra. A falicsempe nagyrészt még az eredeti, azonban több helyen javítás nyomai láthatóak. A korlátok állapota és rögzítése biztonságosnak mondható.

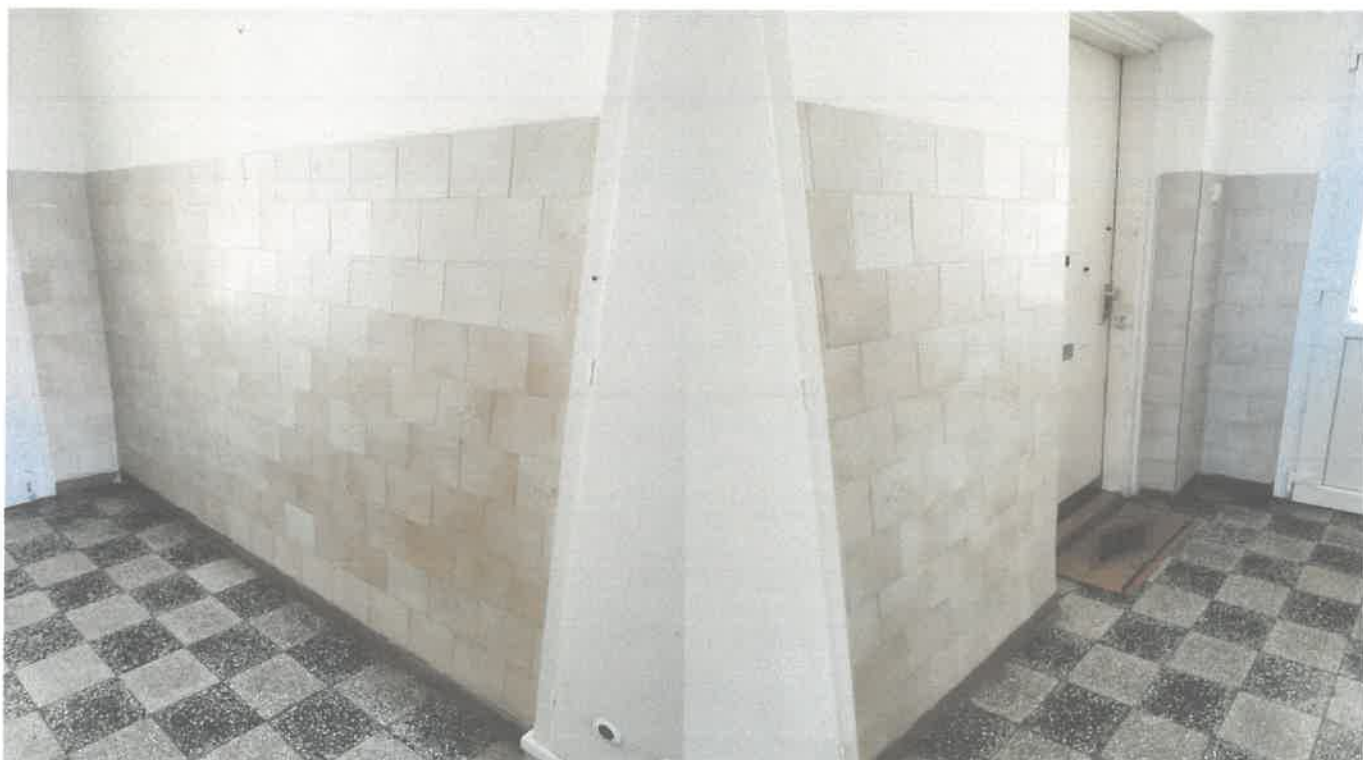
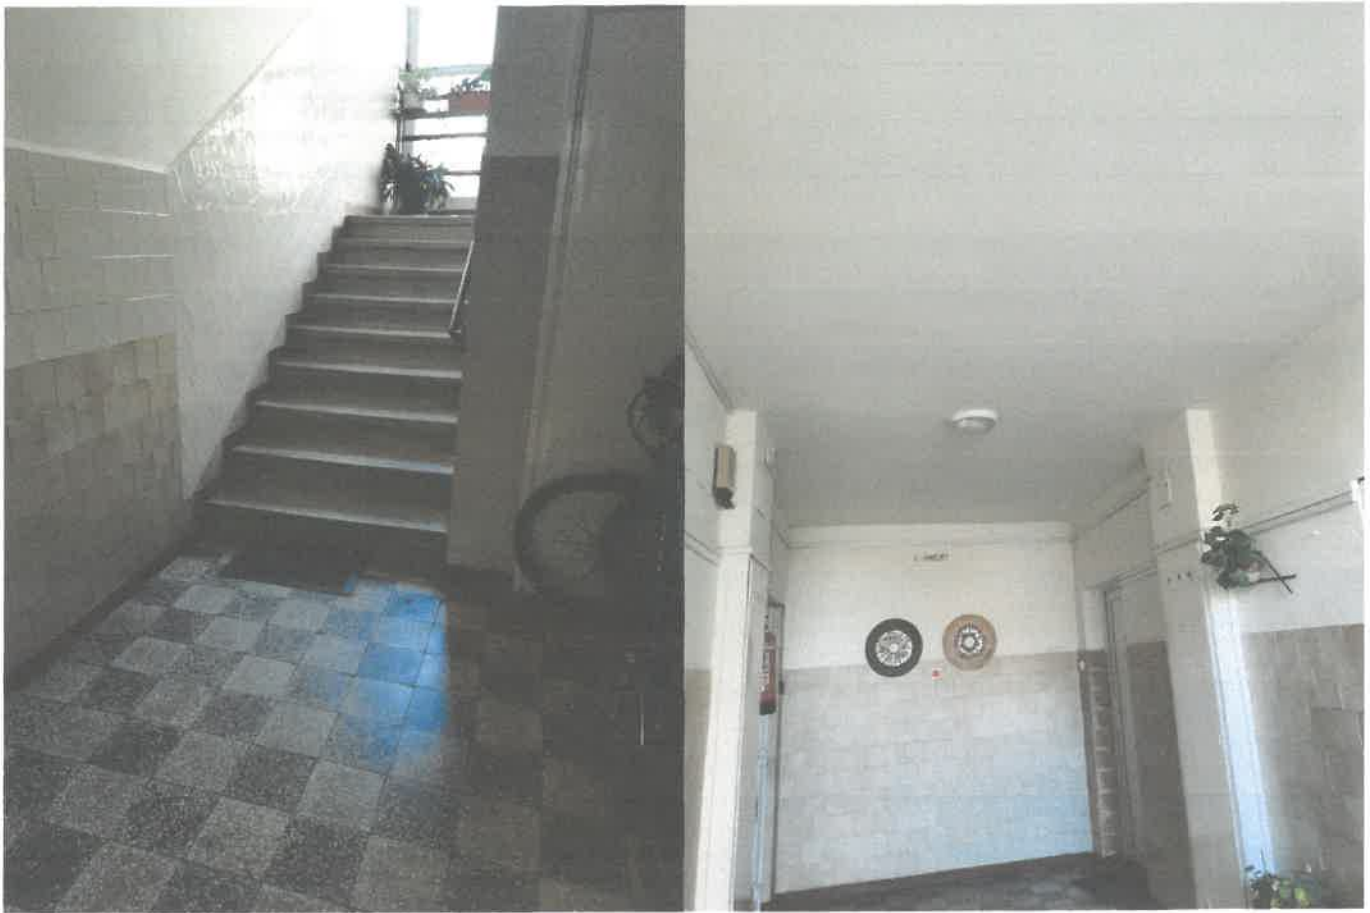
Lépcsőházi falak állapota

A lépcsőházban a csempeburkolat feletti, szabadon lévő falfelületen, több helyen repedés keletkezett. Ezek a repedések felületiek, az épület szerkezetét nem érintik. A repedések javítása és a lépcsőház (az elmúlt években elmaradt) festése időszerű.

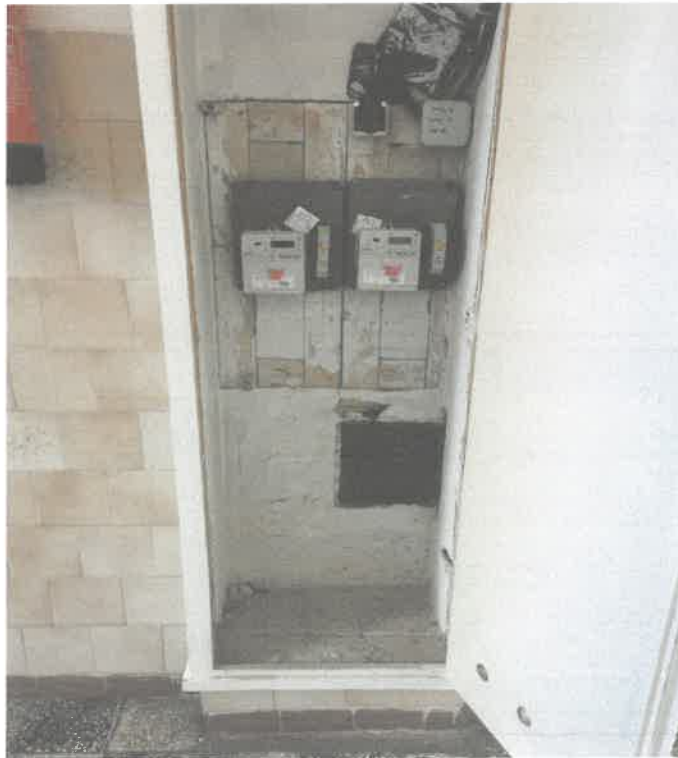
Áramellátás

Az épület áramellátását, a földszinten ELMŰ által elhelyezett kapcsolószekrény biztosítja, a lakások elektromos ellátását a szintenként elhelyezett, önálló villanyóra biztosítja. Az épület villamos biztonságtechnikai felülvizsgálatai által megállapított hiányosságokat a felmérés nem tartalmazza.
