**Összefogás Lakásszövetkezet**

## **Állagfelmérés 2021.**

**1163 Budapest, Szolnoki út 3.**

**Budapest, 2021. november**

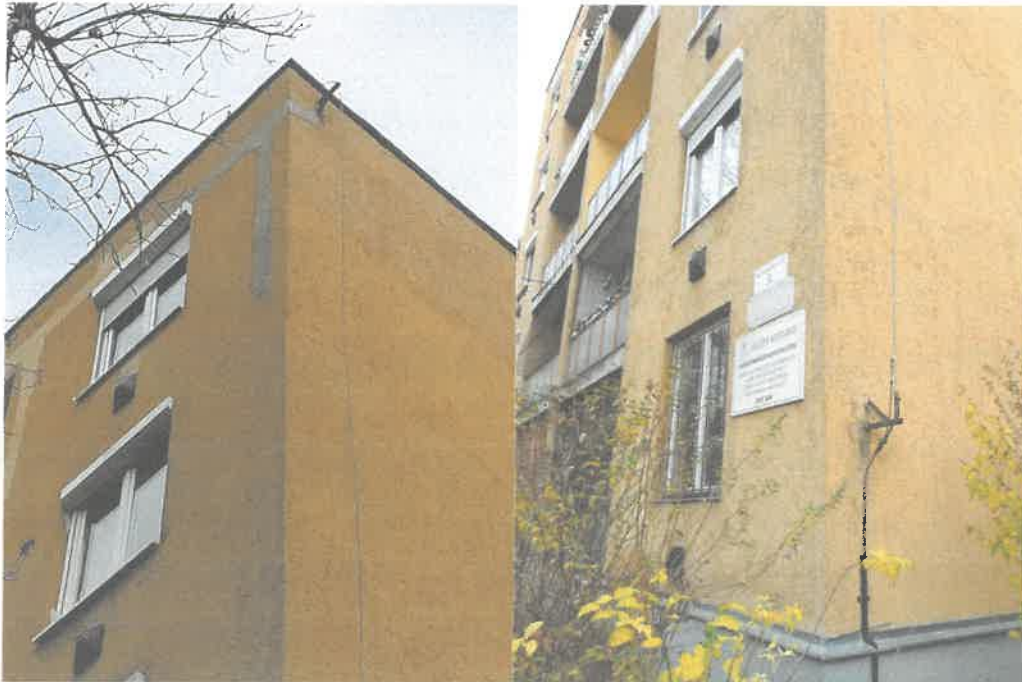
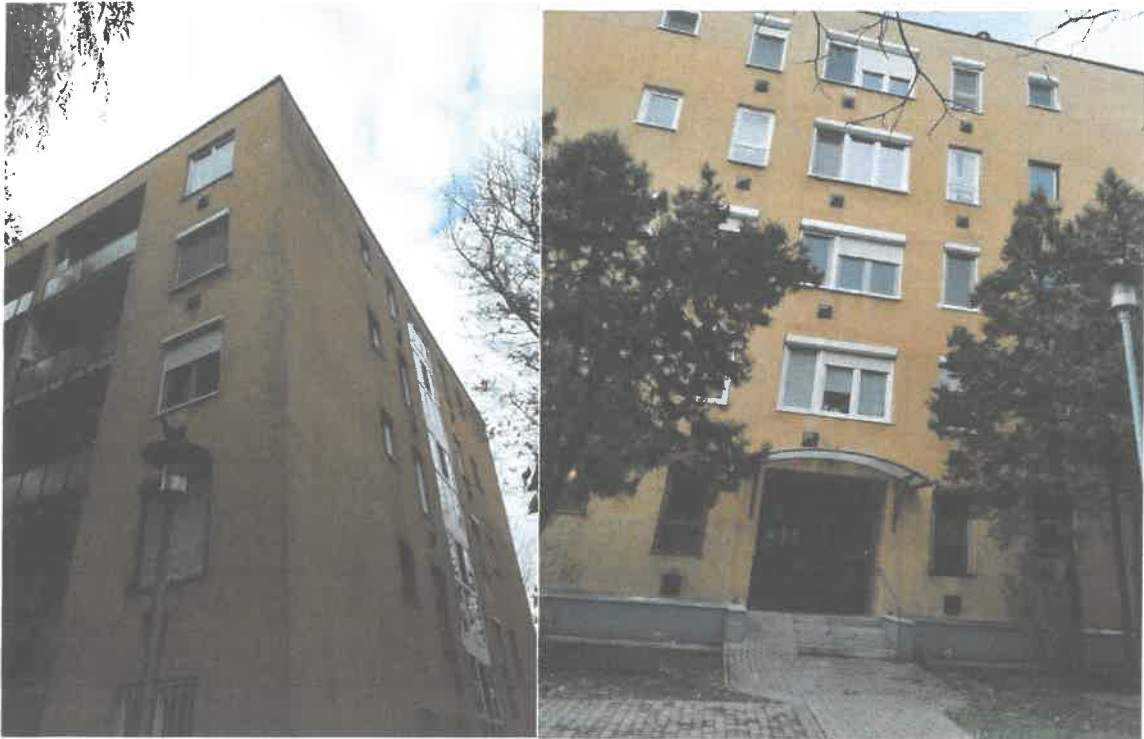
Az épület oldalfala vakolt, kőporozott korának megfelelő állapotú. Helyenként a természetes épületmozgás következtében, főleg az öntött beton koszorúk környékén repedések jelentek meg. A korábbi javítások már helyenként meglazultak, vakolathullást idézhetnek elő. Ezek további vizsgálata, karbantartása javasolt.

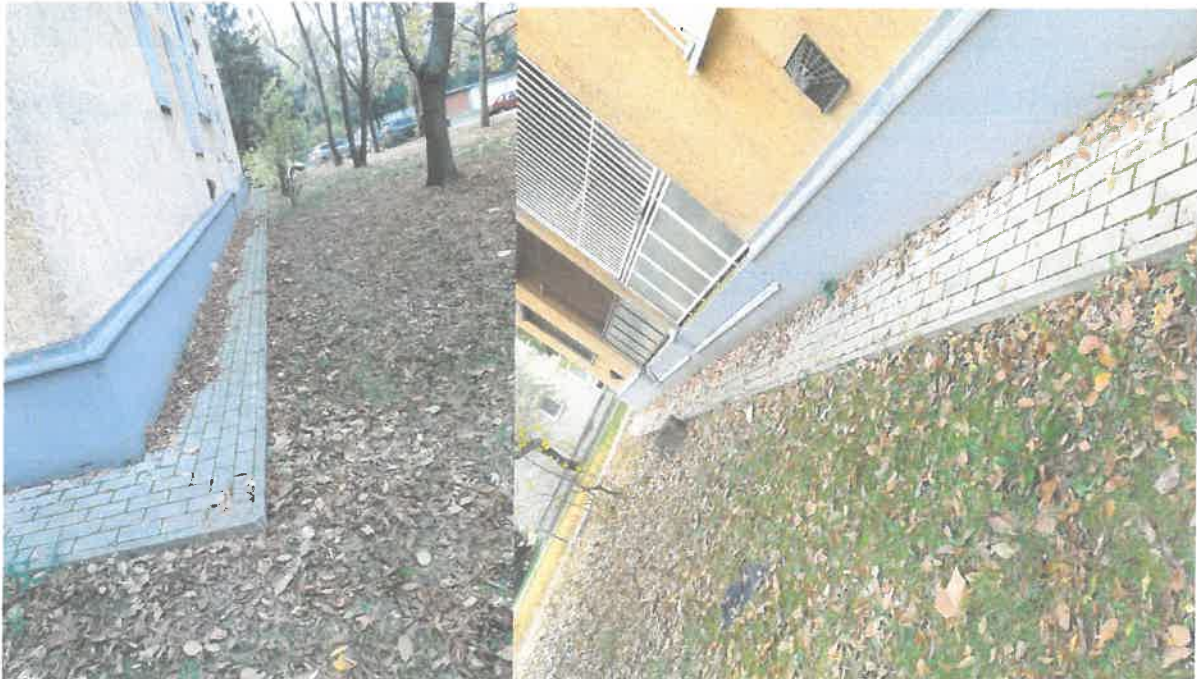
Az épület lábazata 20 cm-es XPS lappal lett burkolva, állapota megfelelő.

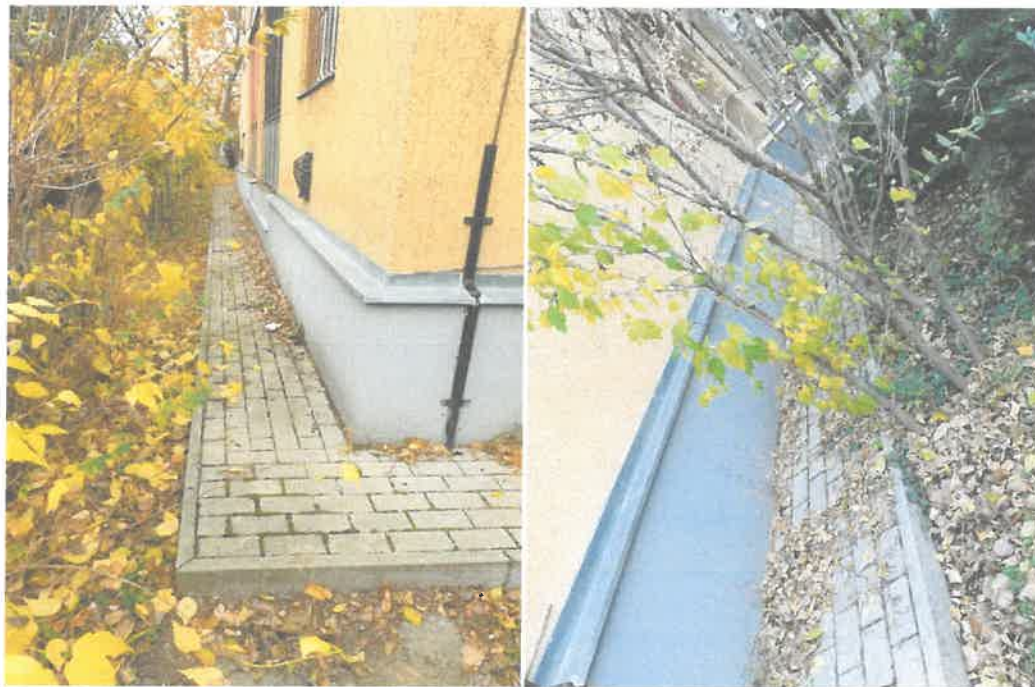
A szolgálati járda megfelelő állapotú, biztonságos közlekedésre alkalmas, felújítására 2016.-ban került sor. Az elszáradt növényzettől való megtisztítása javasolt.

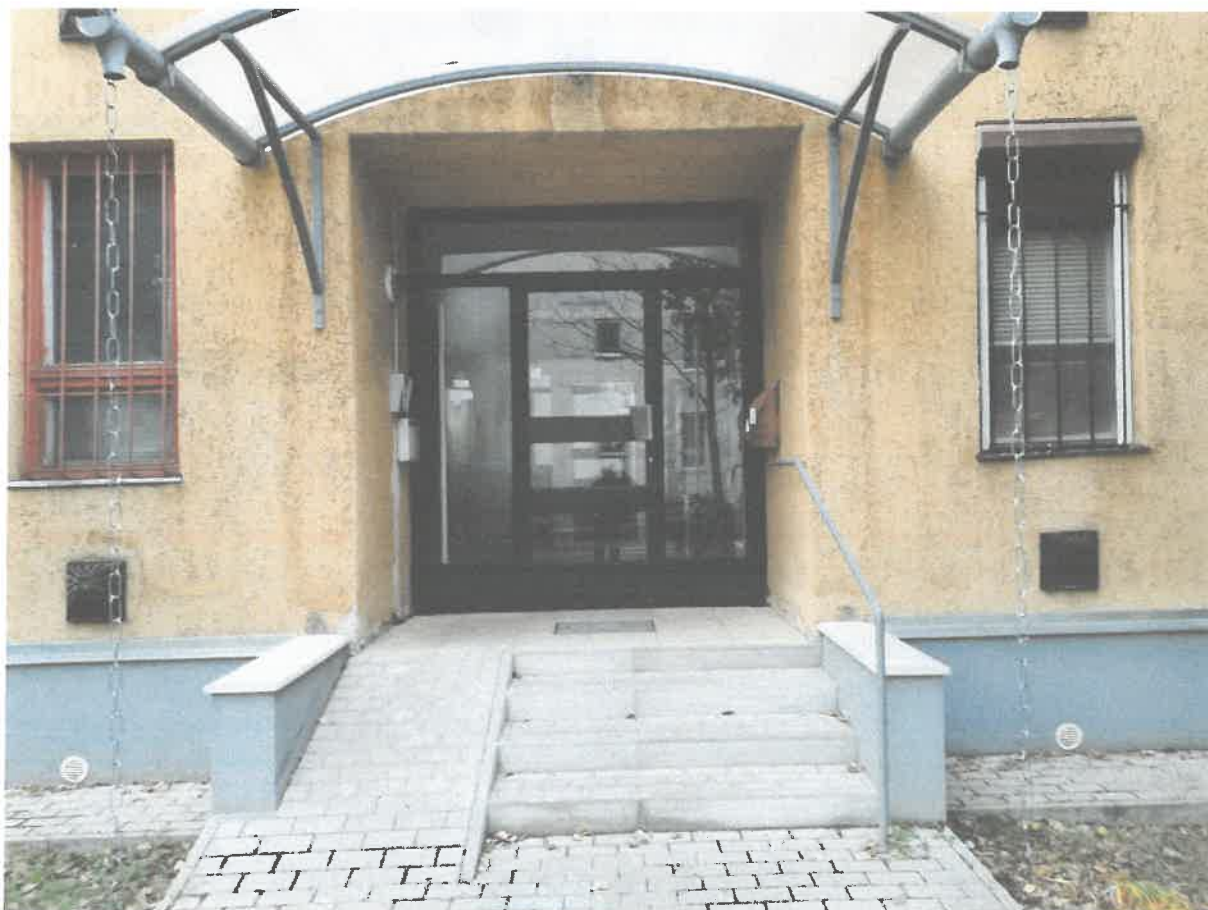
A főbejáráthoz vezető „viacolor” burkolat épp, biztonságos közlekedésre alkalmas, 5 éve térkő burkolattal készítésével lett felújítva.

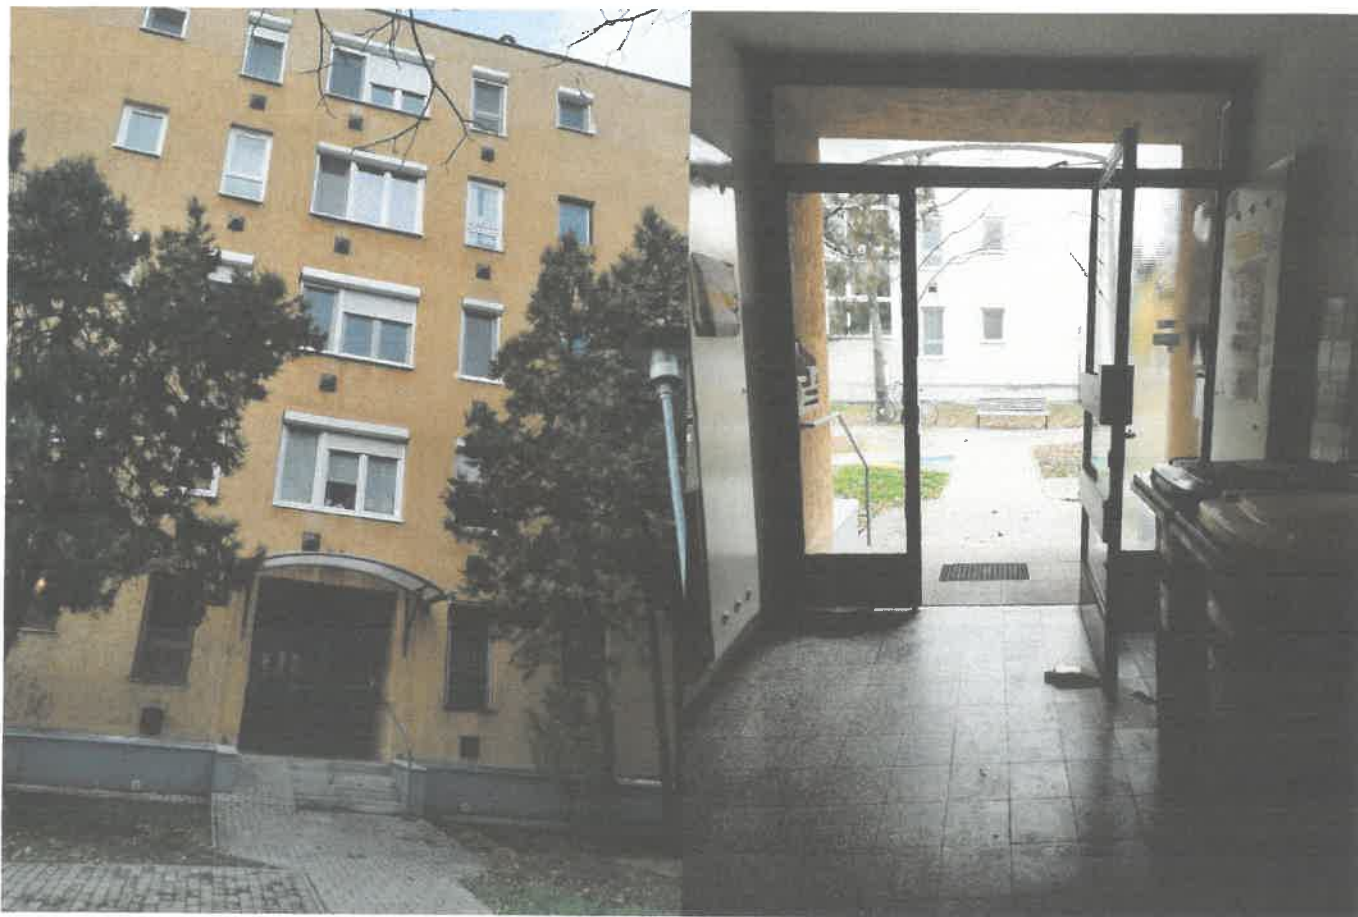
A belső, lépcsőházba vezető ajtó felújítása megtörtént, műszaki állapota megfelelő. A főbejárat felett egy fémszerkezetű, polikarbonát előtető lett elhelyezve, mely biztonságosnak mondható.

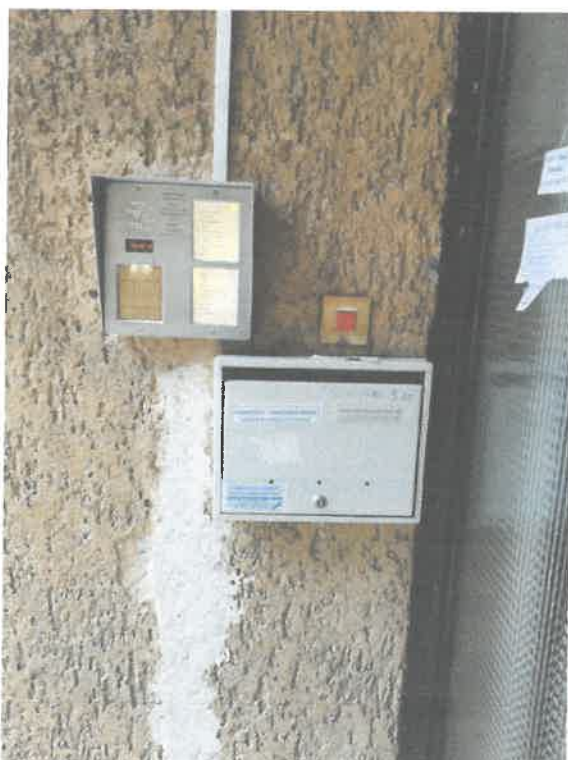
A kapu telefon Codefon típusú, karbantartása rendszeresen megtörténik, állapota megfelelő.

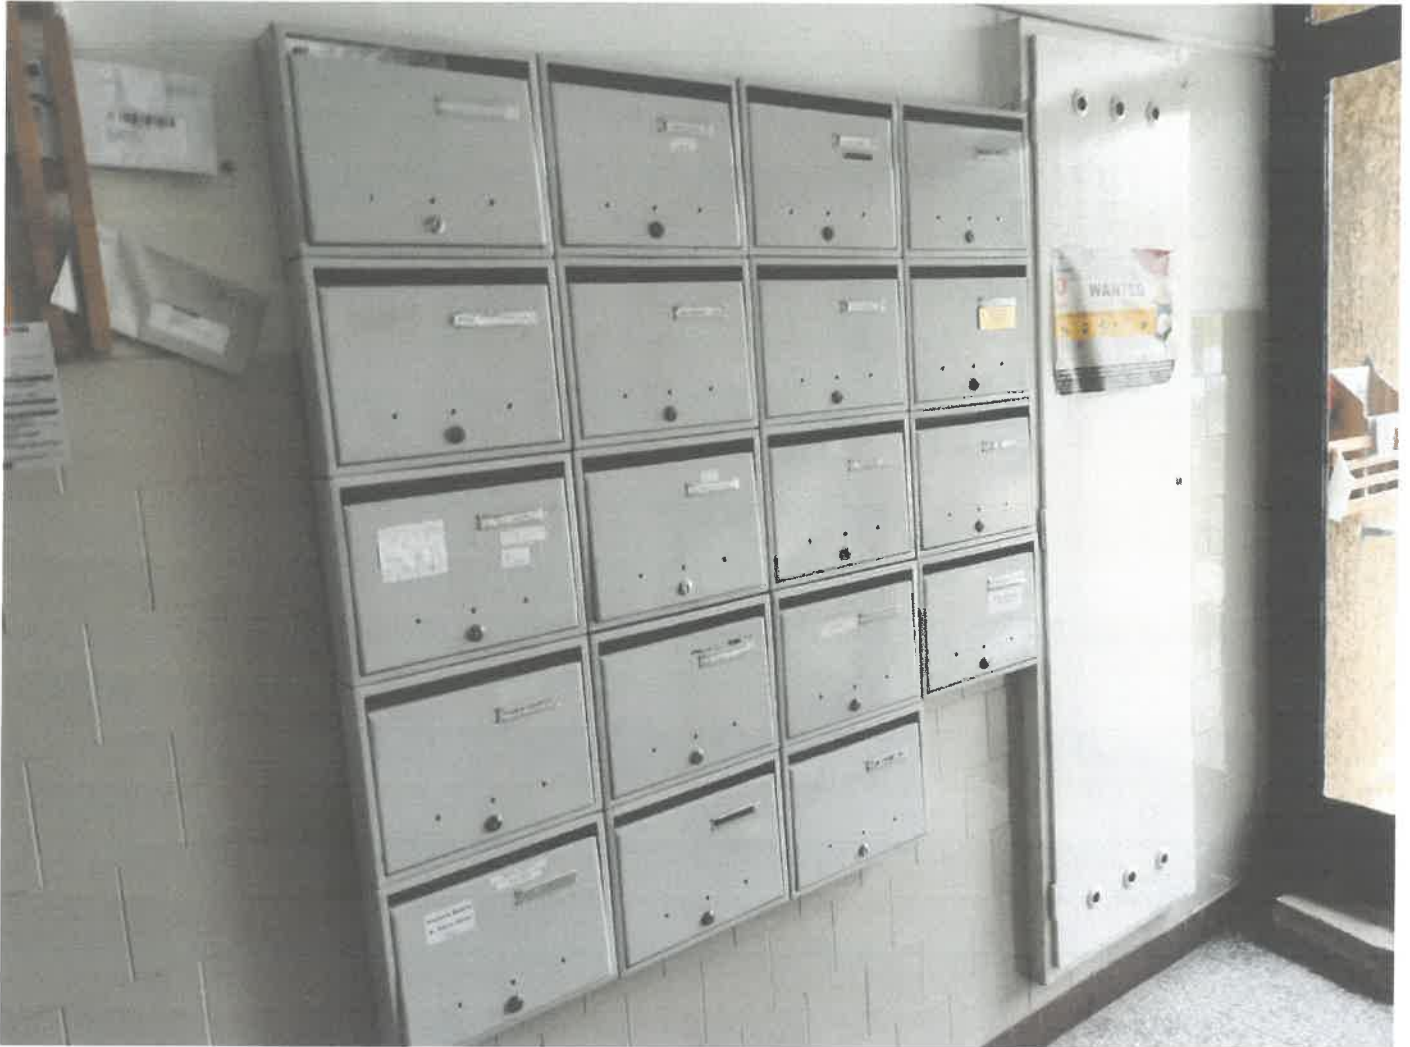
A postaládák cseréje az elmúlt években megtörtént, állapotuk megfelelő, a lépcsőházi megbízott részére érkezett küldemények külön, a főbejárat mellett elhelyezett tárolóba kerülhetnek elhelyezésre.

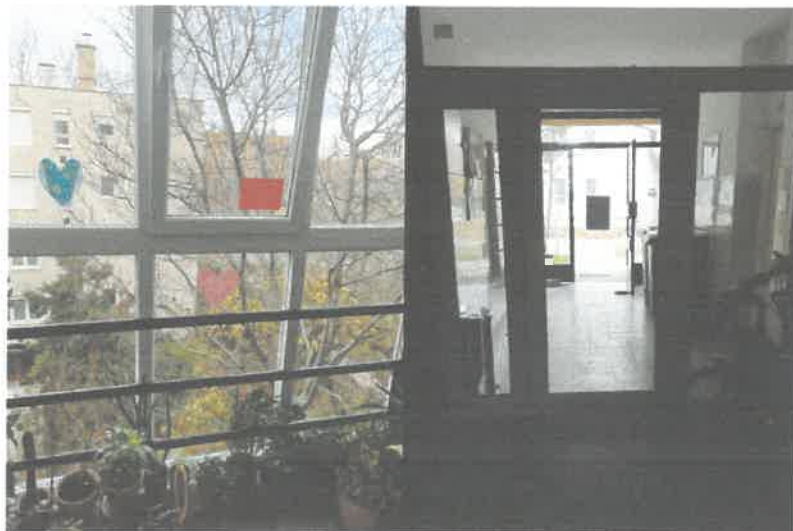
A lépcsőházi sorolt szerkezetek cseréje már megtörtént, állapotuk megfelelő, azonban néhány helyen befolyhat az esővíz tömítésük, karbantartásuk javasolt.

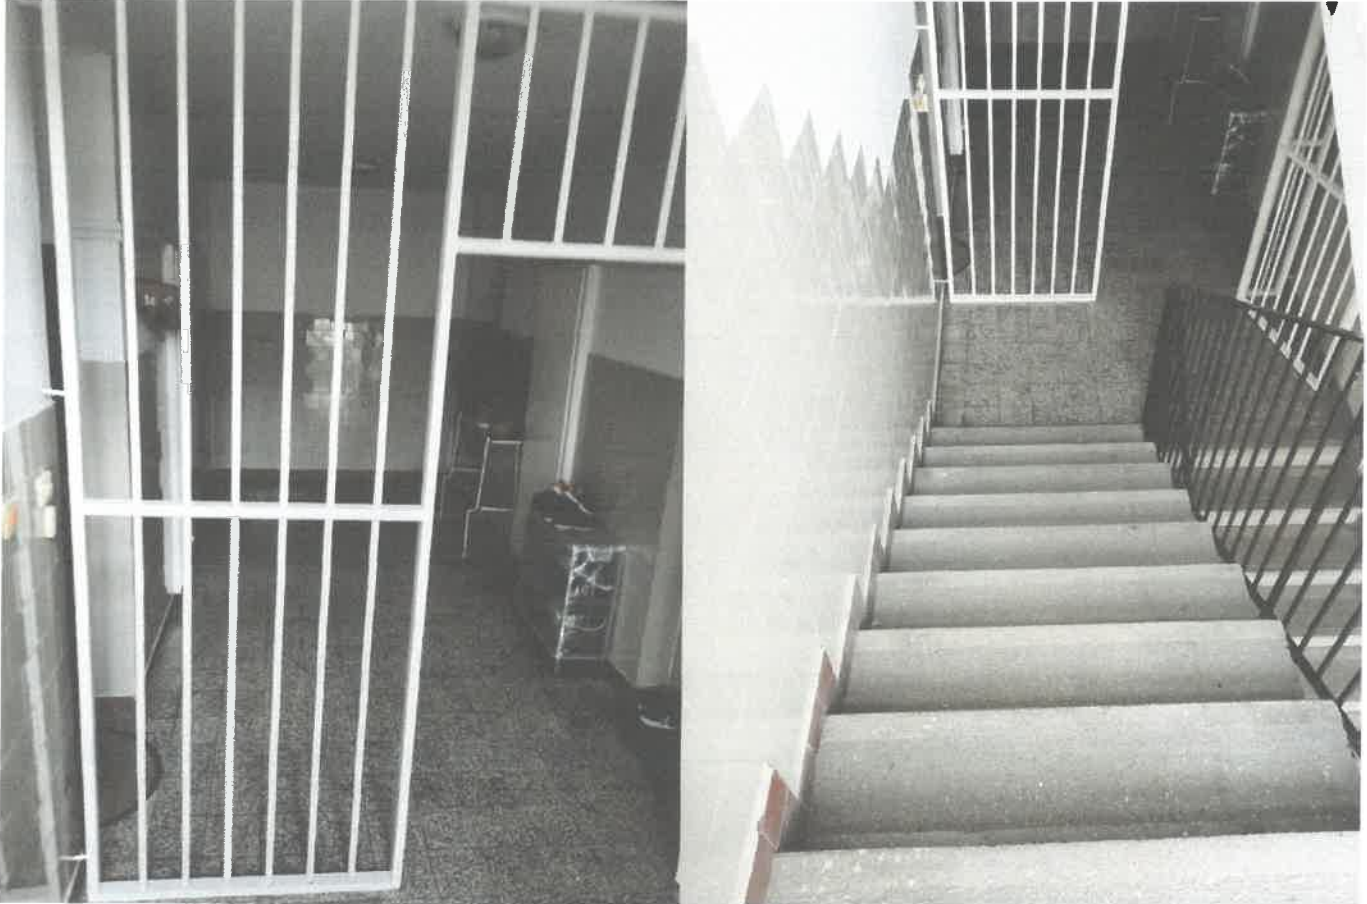
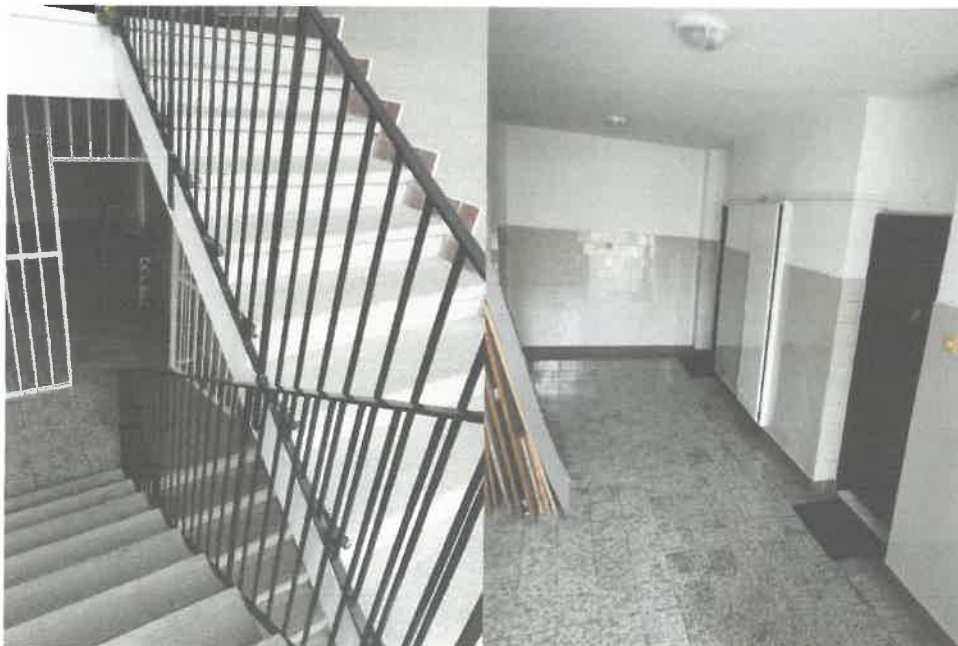
A lépcsőházban lévő burkolatok folytonosak, hiány a felmérés időpontjában nem volt. Az aljzat eredeti, az építéskor lerakott „metlaki” lapokból került kialakításra. A falicsempe nagyrészt még az eredeti, azonban több helyen javítás nyomai láthatóak. A korlátok állapota és rögzítése biztonságosnak mondható.

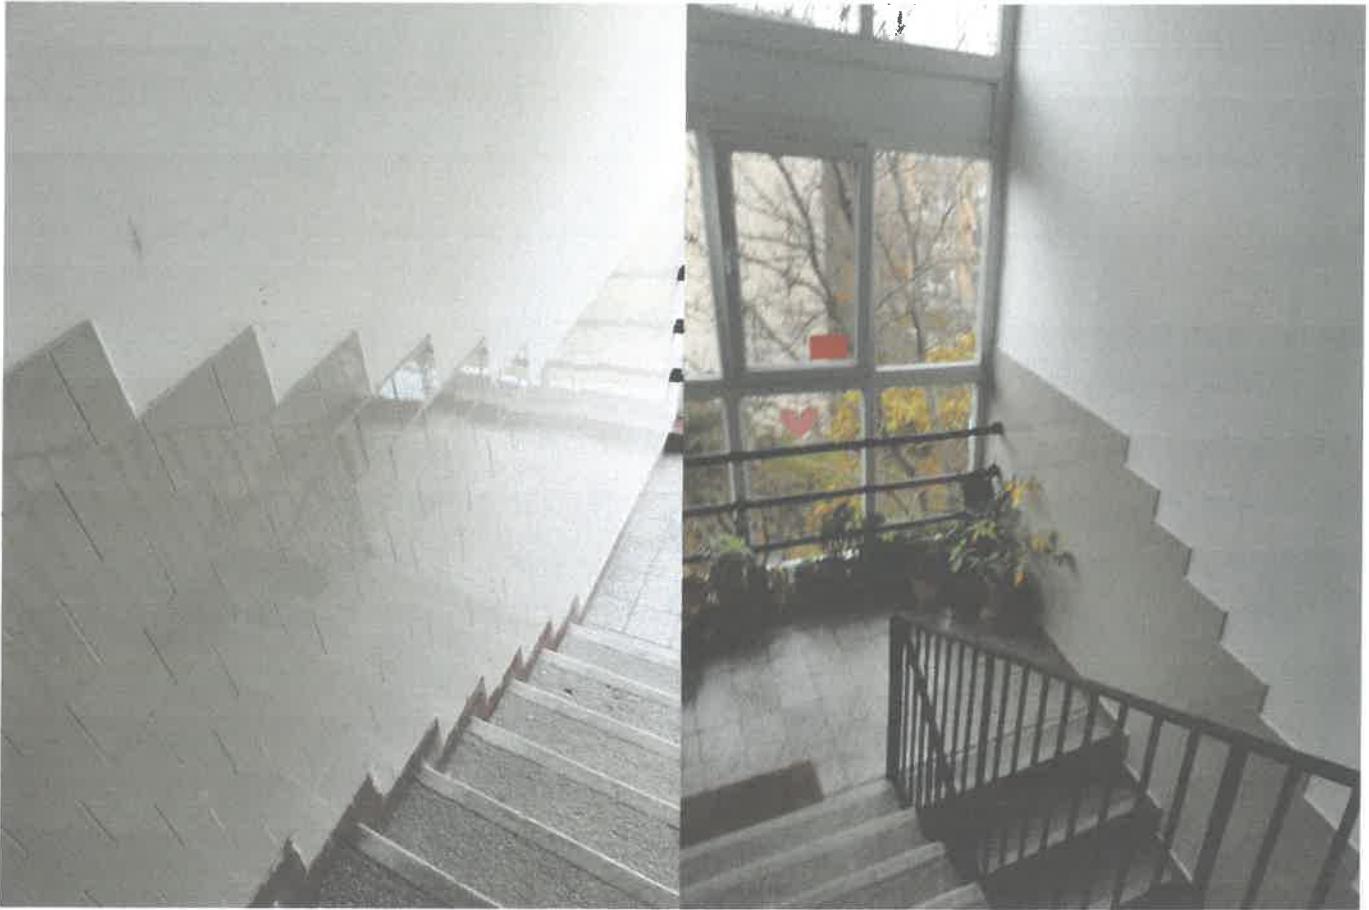
A lépcsőházban a csempeburkolat feletti, szabadon lévő falfelületek (az elmúlt években elmaradt) festése időszerű.

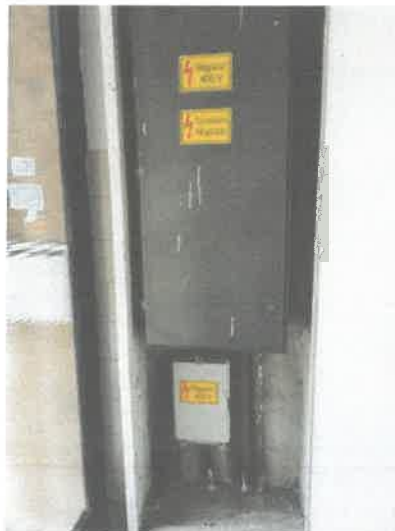
Az épület áramellátását, a földszinten ELMŰ által elhelyezett kapcsolószekrény biztosítja, a lakások elektromos ellátását a szintenként elhelyezett, önálló villanyóra biztosítja. A villanyóra elhelyezésére létesített szekrényeket, több helyen tárolásra használják, ezek rendeltetésszerű használatára fel kell hívni a lakástulajdonosok figyelmét. Az épület villamos biztonságtechnikai felülvizsgálatai által megállapított hiányosságokat a felmérés nem tartalmazza.
