Összefogás Lakásszövetkezet

Állagfelmérés 2021.

1163 Budapest, Zalavár utca 4.

Budapest, 2021. november

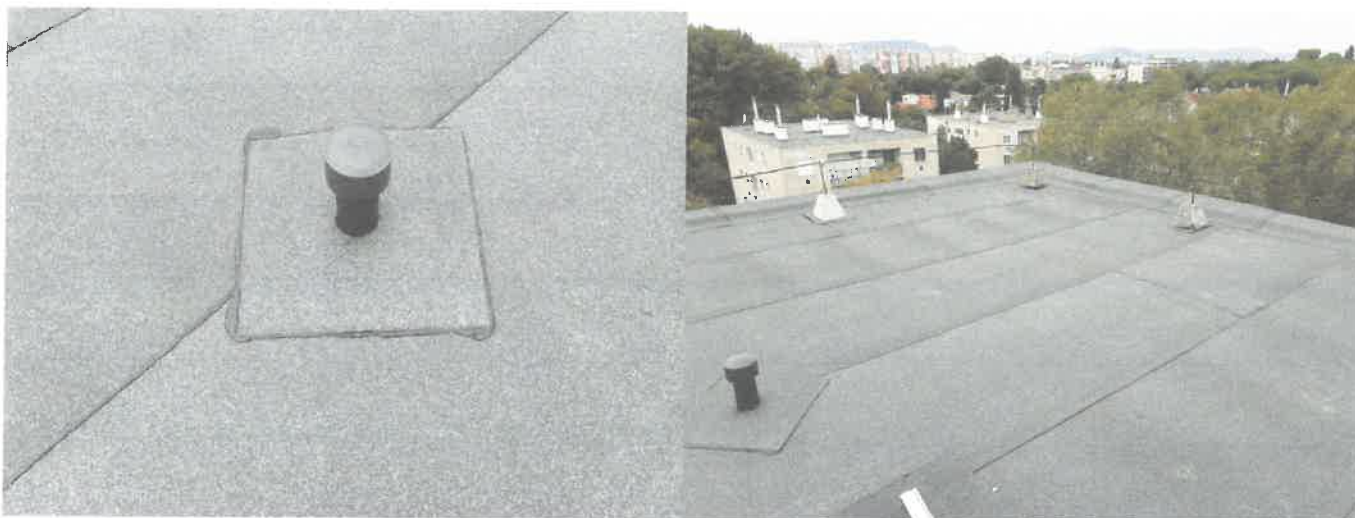
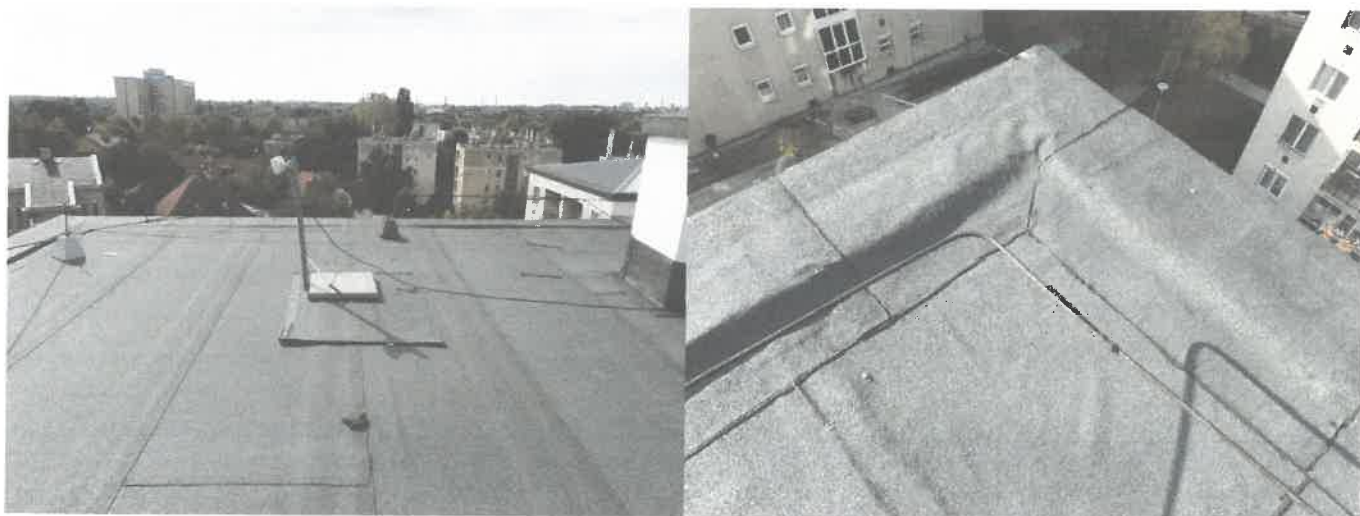
Tetőszerkezet

A tető hő és vízszigetelése palaszórt bitumenes lemez 2019.-ben készült, korának megfelelő, jó műszaki állapotban van. Felújítása egyelőre nem időszerű.

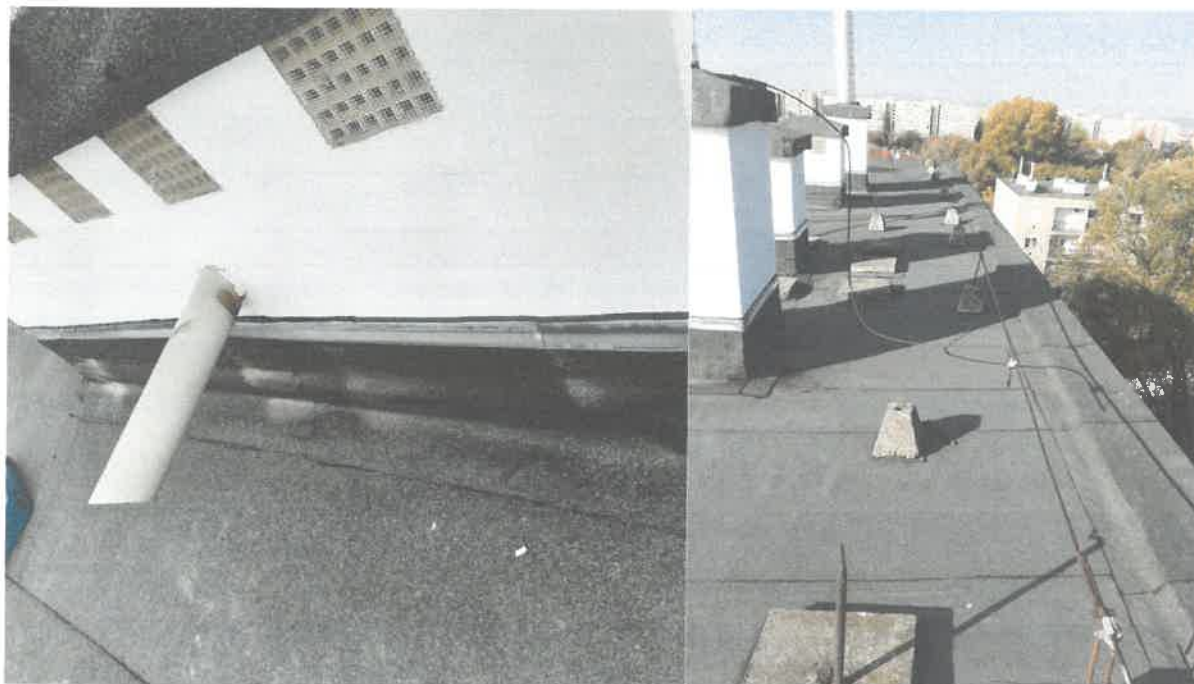
Felépítmények

A tetőn 6 db szellőző és 4 db füstgáz elvezető kémény került lehelyezésre, a fugák javítása oldaluk vakolása 2019.-ban elkészült, állapotuk jónak mondható. A füstgáz elvezető rendszerek 14-éve Multikamin-Furanflex technológiával felújításra kerültek.

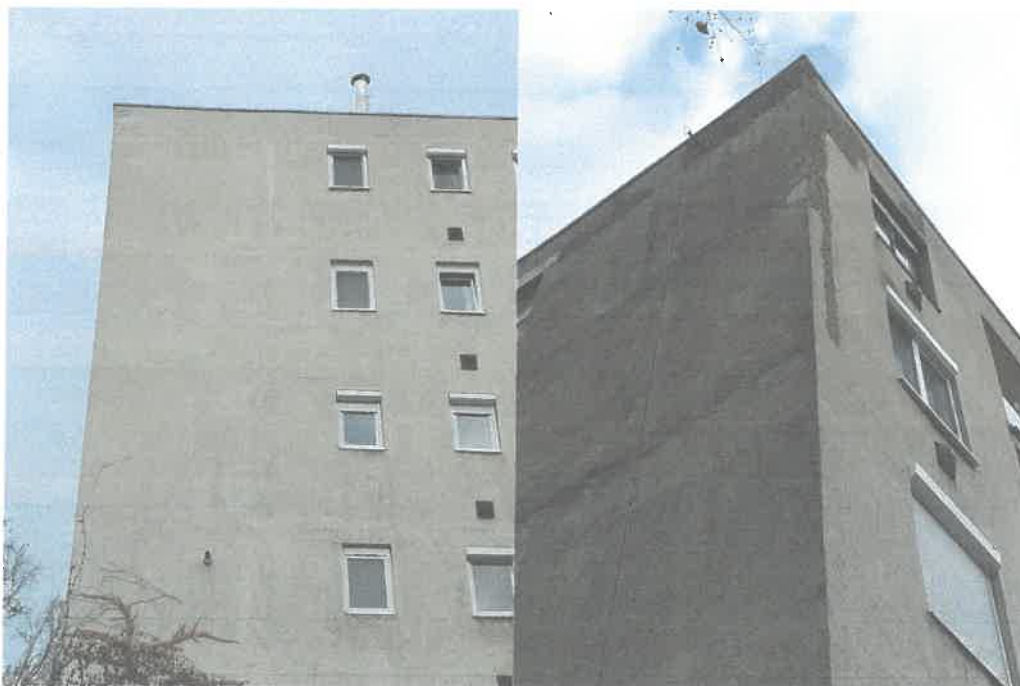
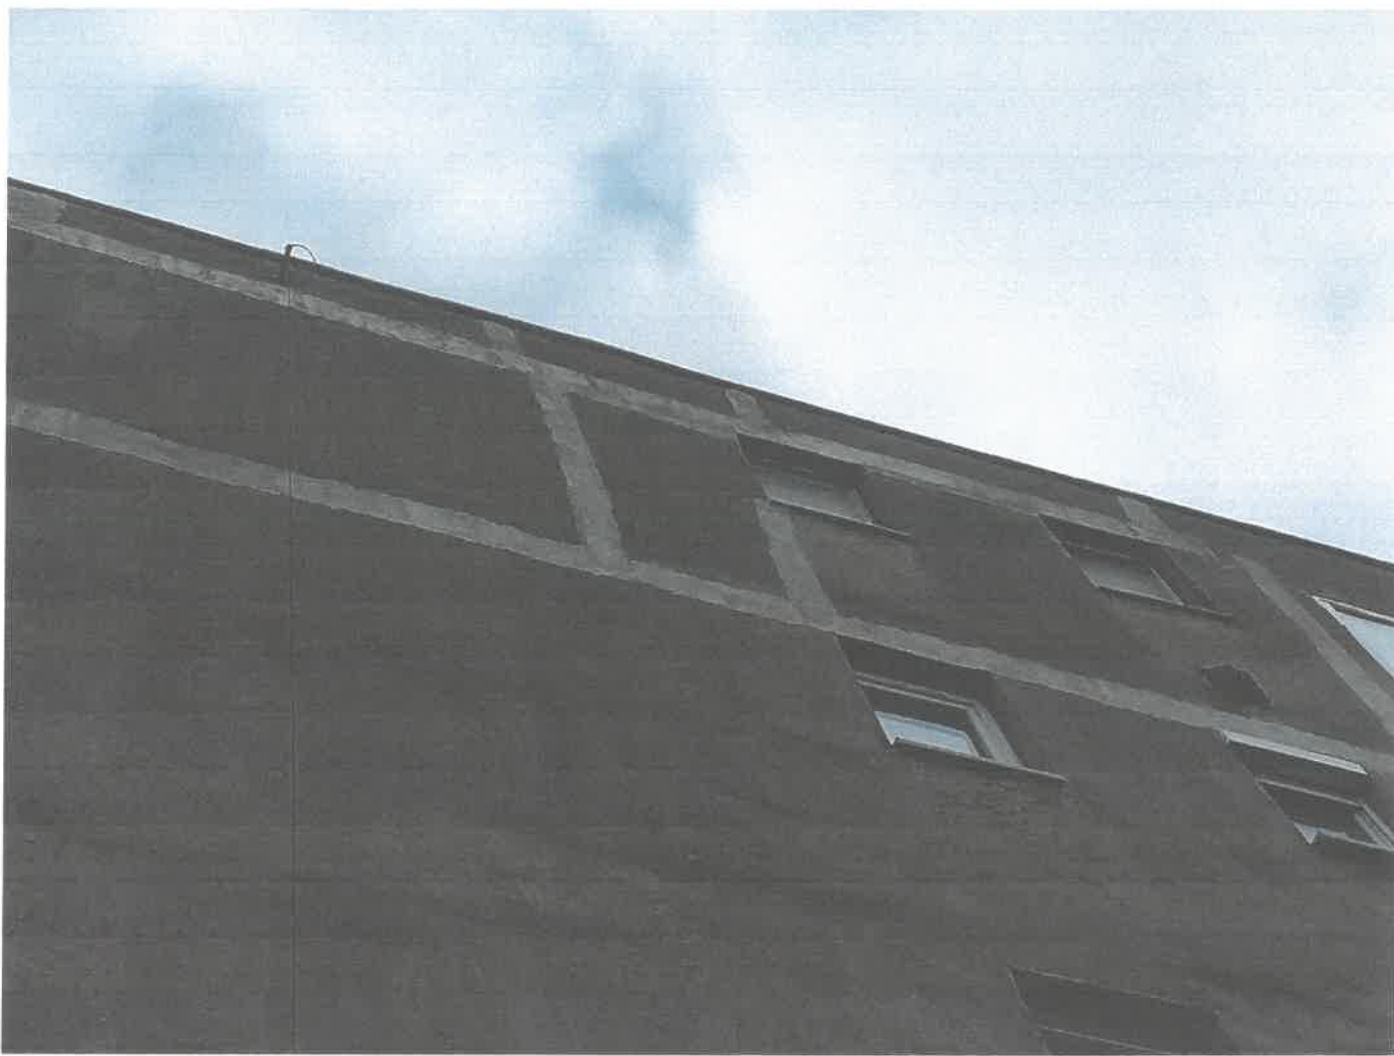
Külső vakolat

Az épület oldalfala vakolt, kőporozott korának megfelelő állapotú. Helyenként a természetes épületmozgás következtében, főleg az öntött beton koszorúk környékén repedések jelentek meg. A korábbi javítások már helyenként meglazultak, vakolathullást idézhetnek elő. Ezek további vizsgálata, karbantartása javasolt.

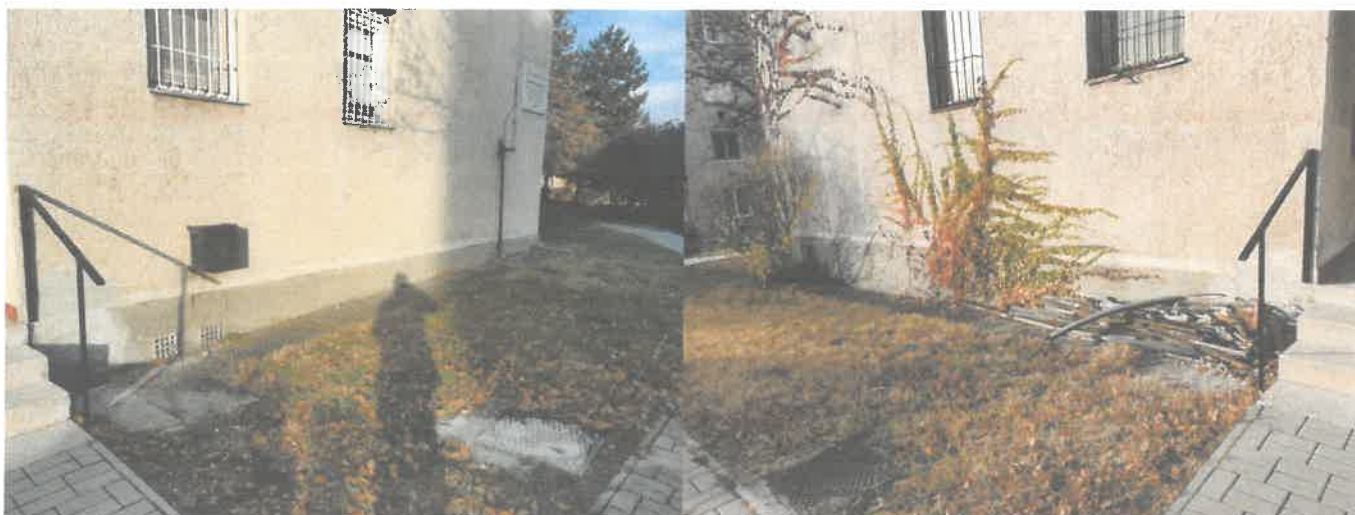
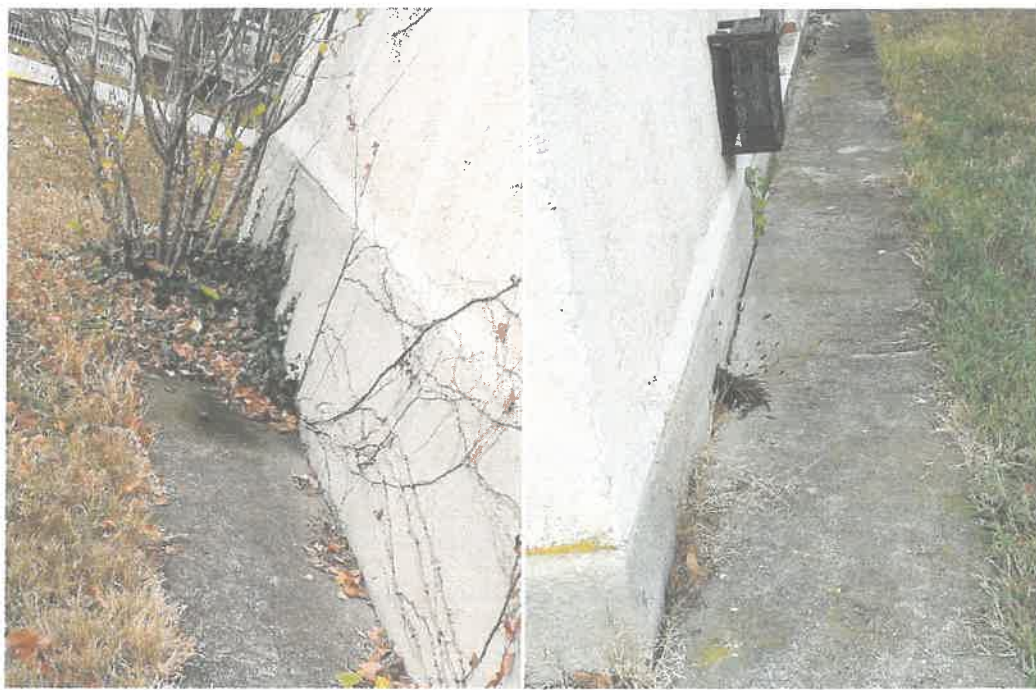
Lábazat

Az épület lábazata repedezett és helyenként elvált a faltól, javítása és a növényzettől való megtisztítása szükséges és időszerű.

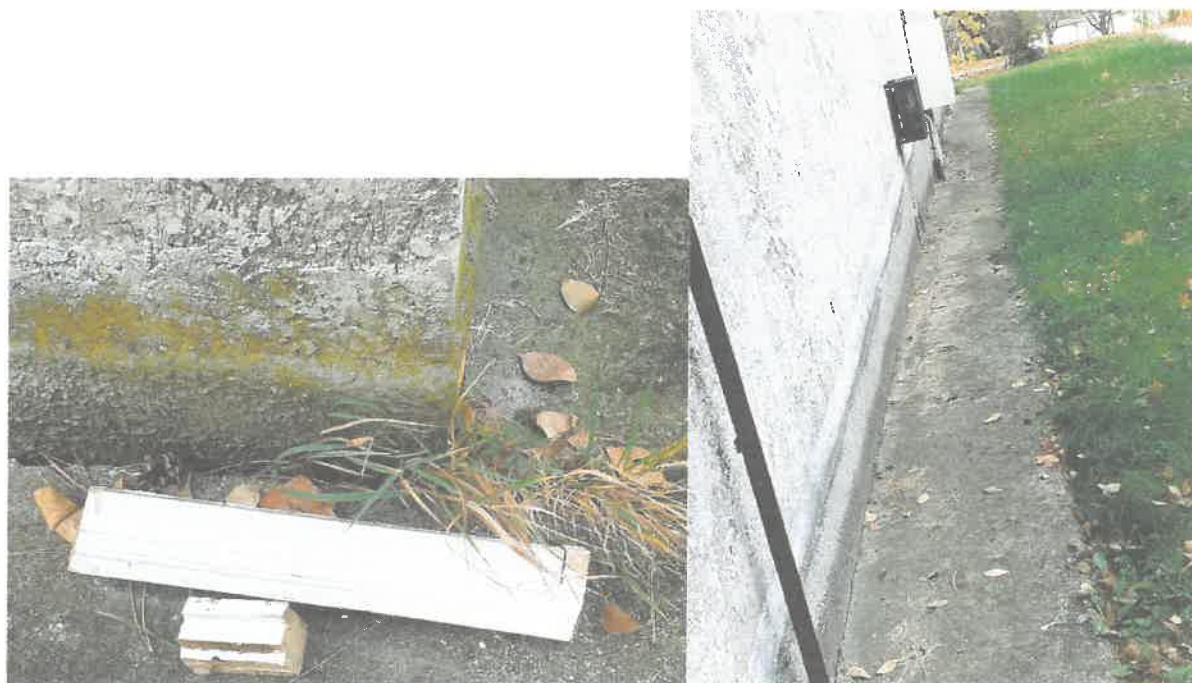
Szolgálati járda

A szolgálati járda megfelelő állapotú, biztonságos közlekedésre alkalmas, azonban az épület adottságait figyelembe véve gyalogos közlekedés nem történik rajta. A további károk és az épület vizesedésének elkerülése érdekében a növényzet eltávolítása, valamint a hézagok javítása indokolt.

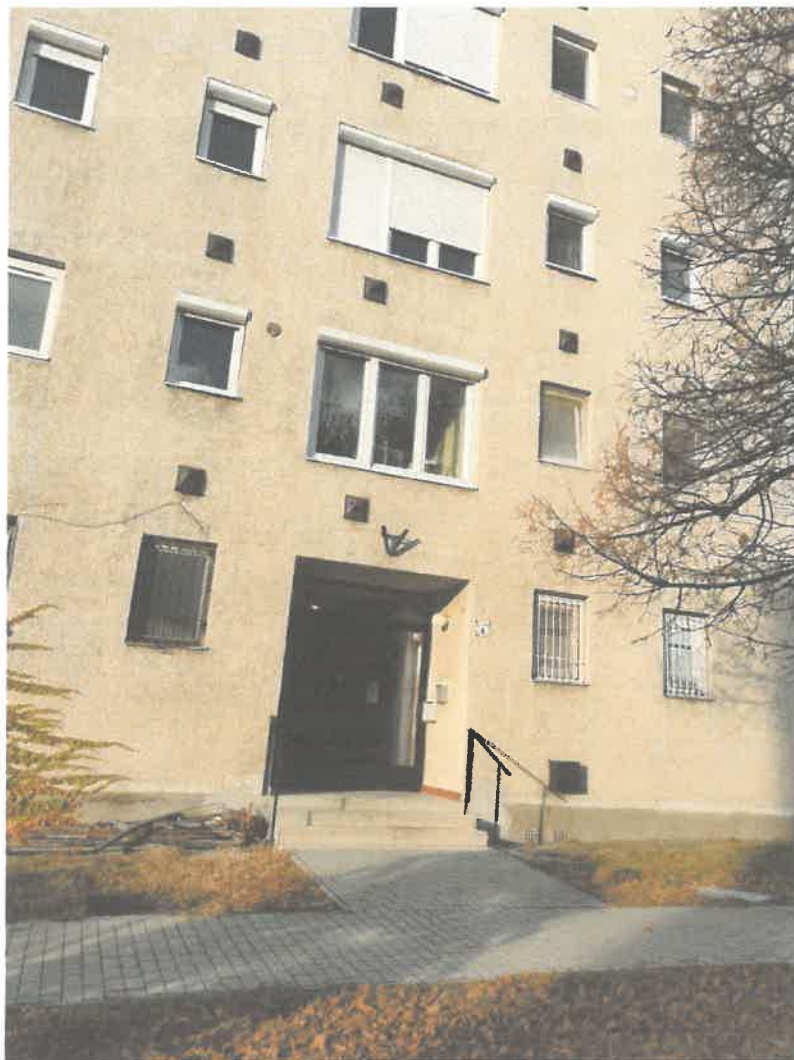
Főbejárat lépcső

A főbejáratához vezető „viacolor” burkolat épp, a lépcső biztonságos közlekedésre alkalmas.

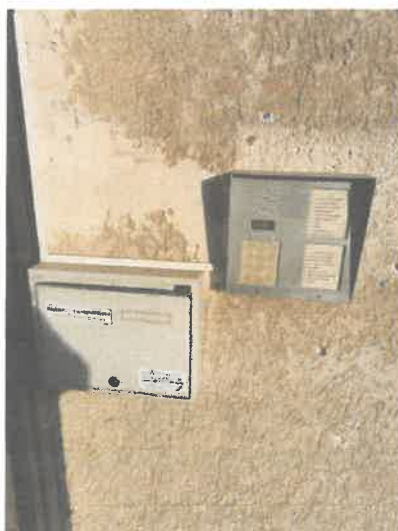
Kaputelefon rendszer

A kapu telefon Codefon típusú, karbantartása rendszeresen megtörténik, állapota megfelelő.

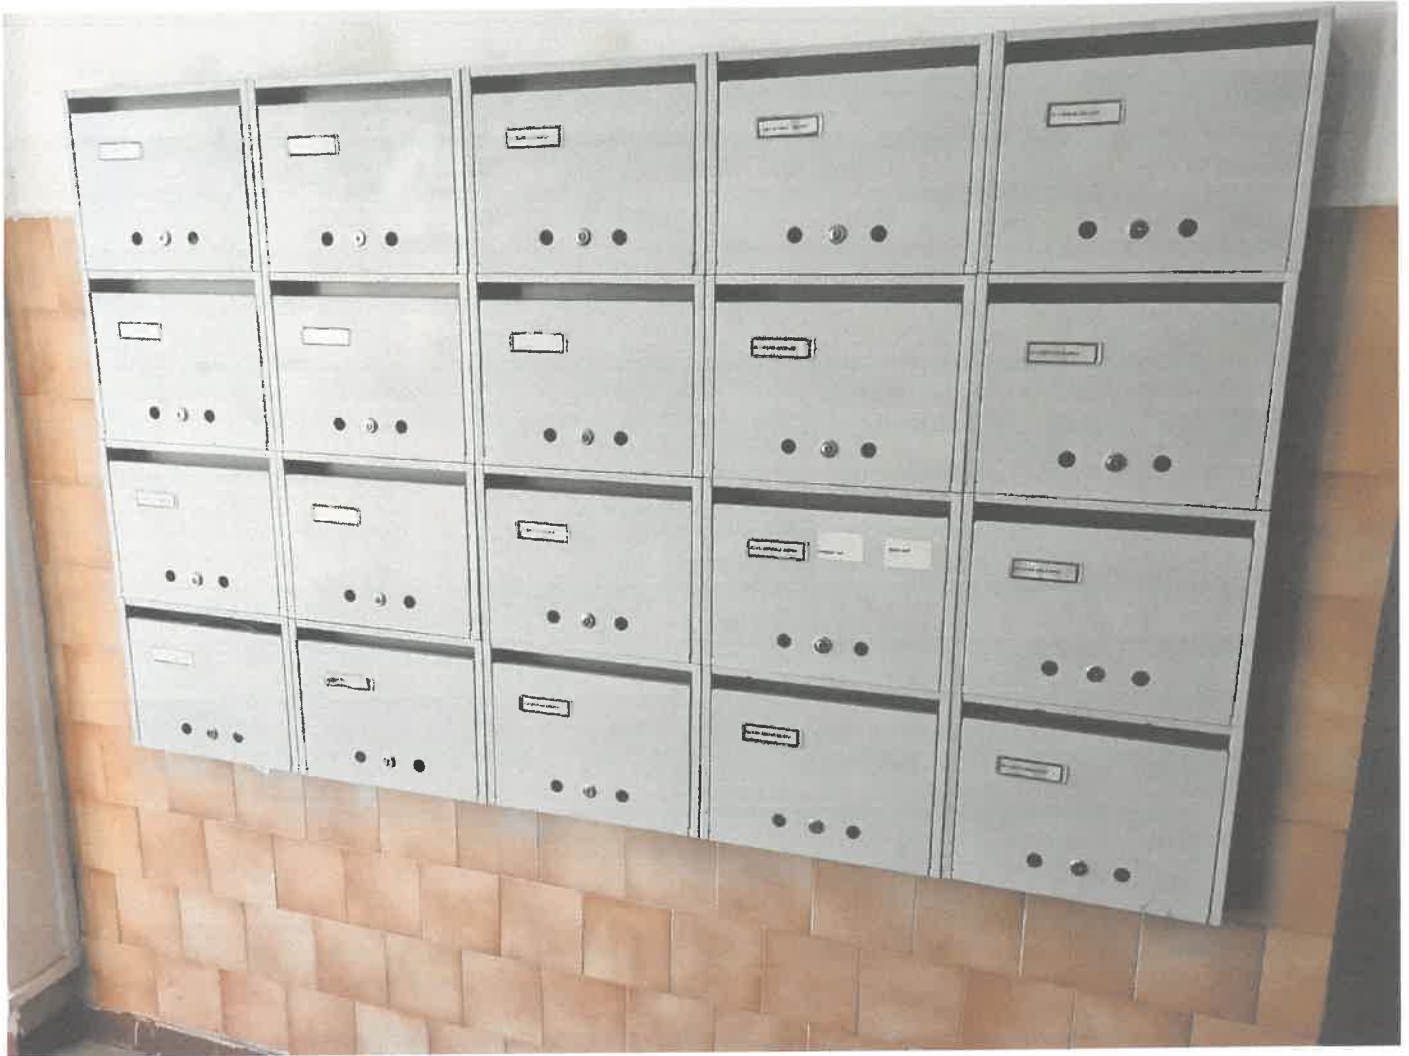
Postaládák

A postaládák cseréje az elmúlt években megtörtént, állapotuk megfelelő, a lépcsőházi megbízott részére érkezett küldemények külön, a főbejárat mellett elhelyezett tárolóba kerülhetnek elhelyezésre.

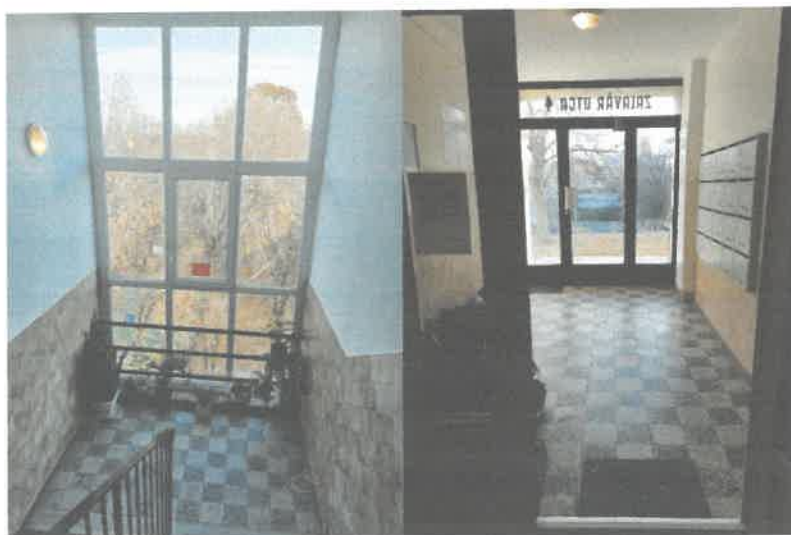
Belső nyílászárók, sorolt szerkezetek

A lépcsőházi sorolt szerkezetek cseréje már megtörtént, állapotuk megfelelő, azonban néhány helyen befolyhat az esővíz tömítésük, karbantartásuk szükséges.

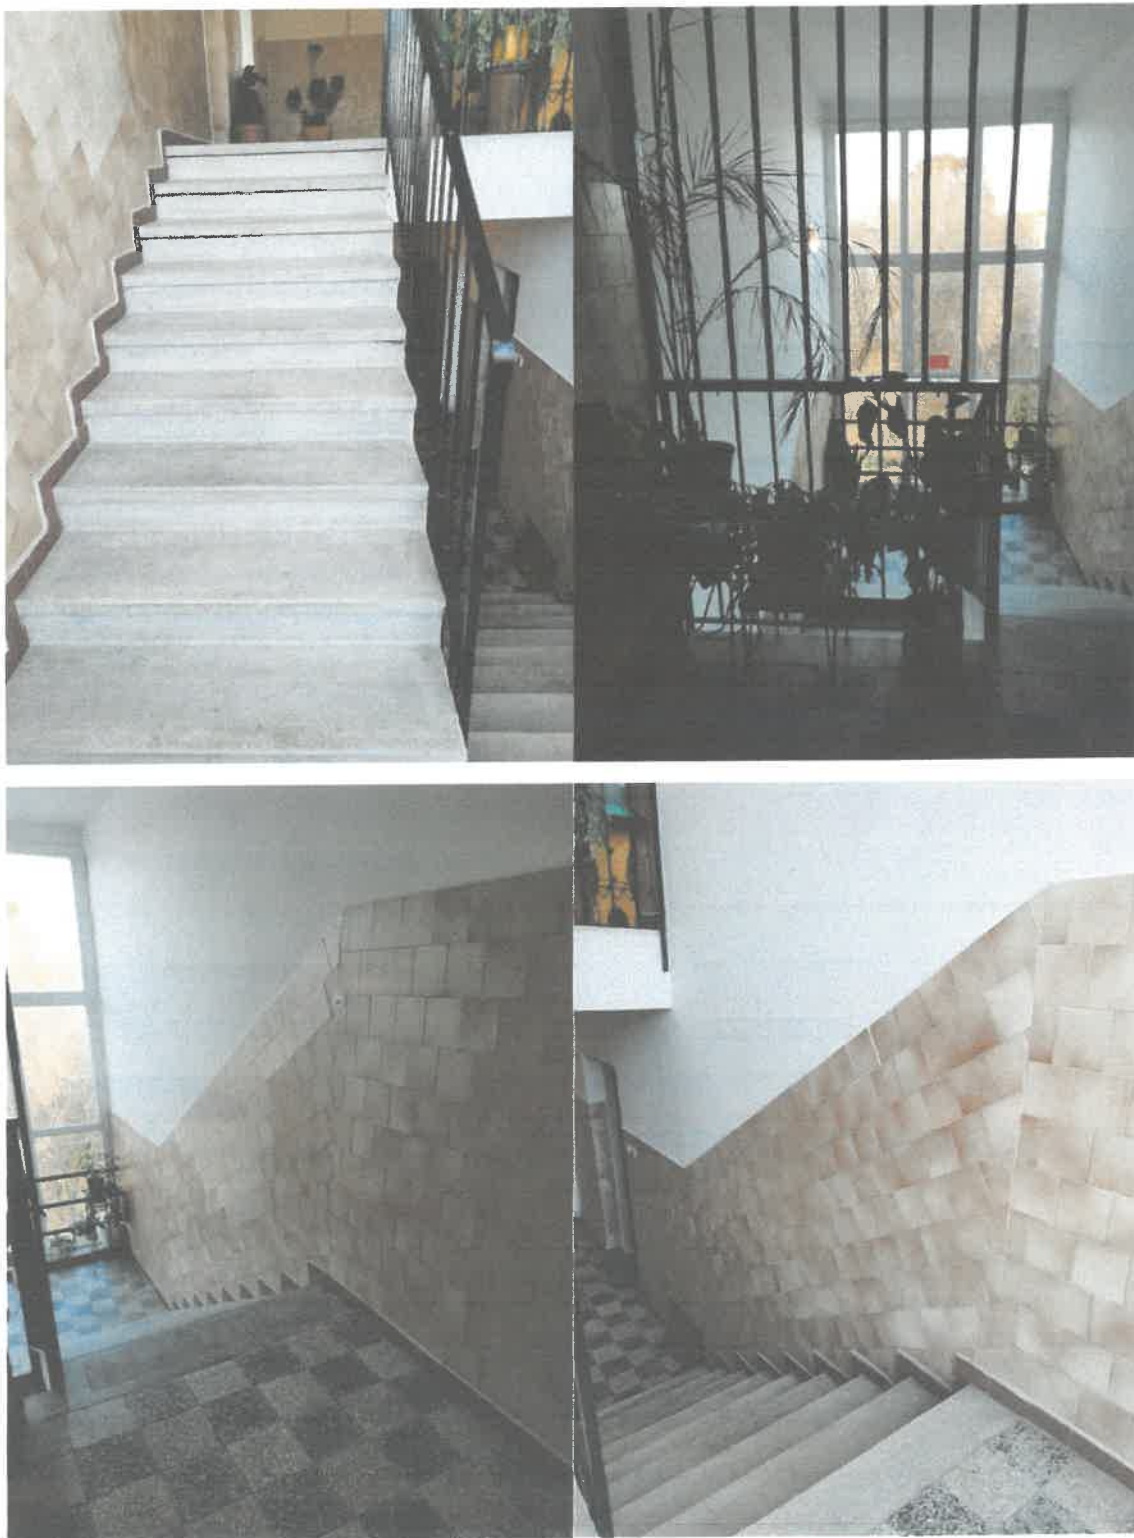
Lépcsőházi burkolatok, korlát

A lépcsőházban lévő burkolatok folytonosak, hiány a felmérés időpontjában nem volt. Az aljzat eredeti, az építéskor lerakott „metlaki” lapokból került kialakításra. A falicsempe nagyrészt még az eredeti, azonban több helyen javítás nyomai láthatóak. A korlátok állapota és rögzítése biztonságosnak mondható.

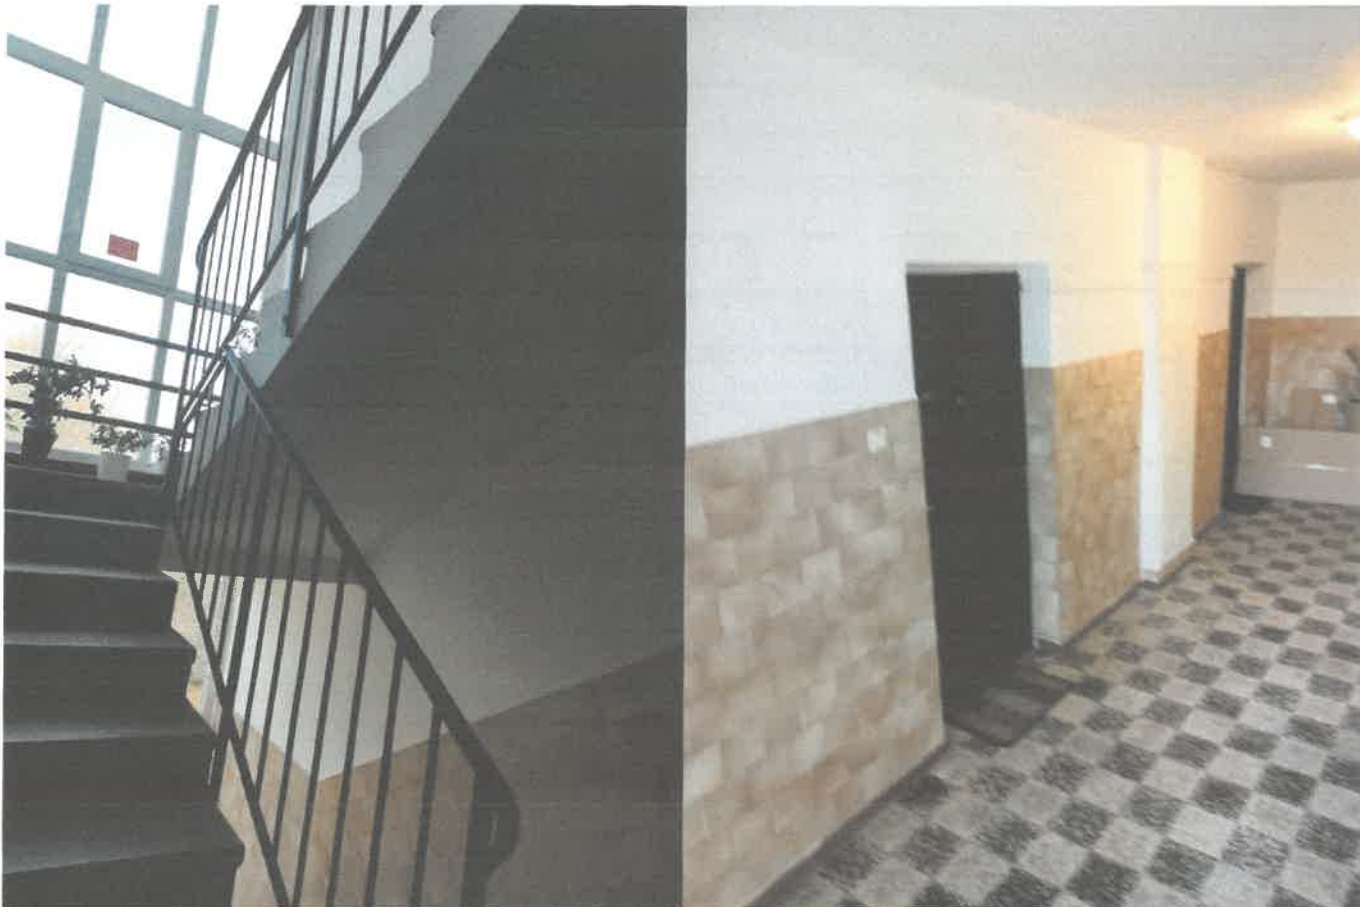
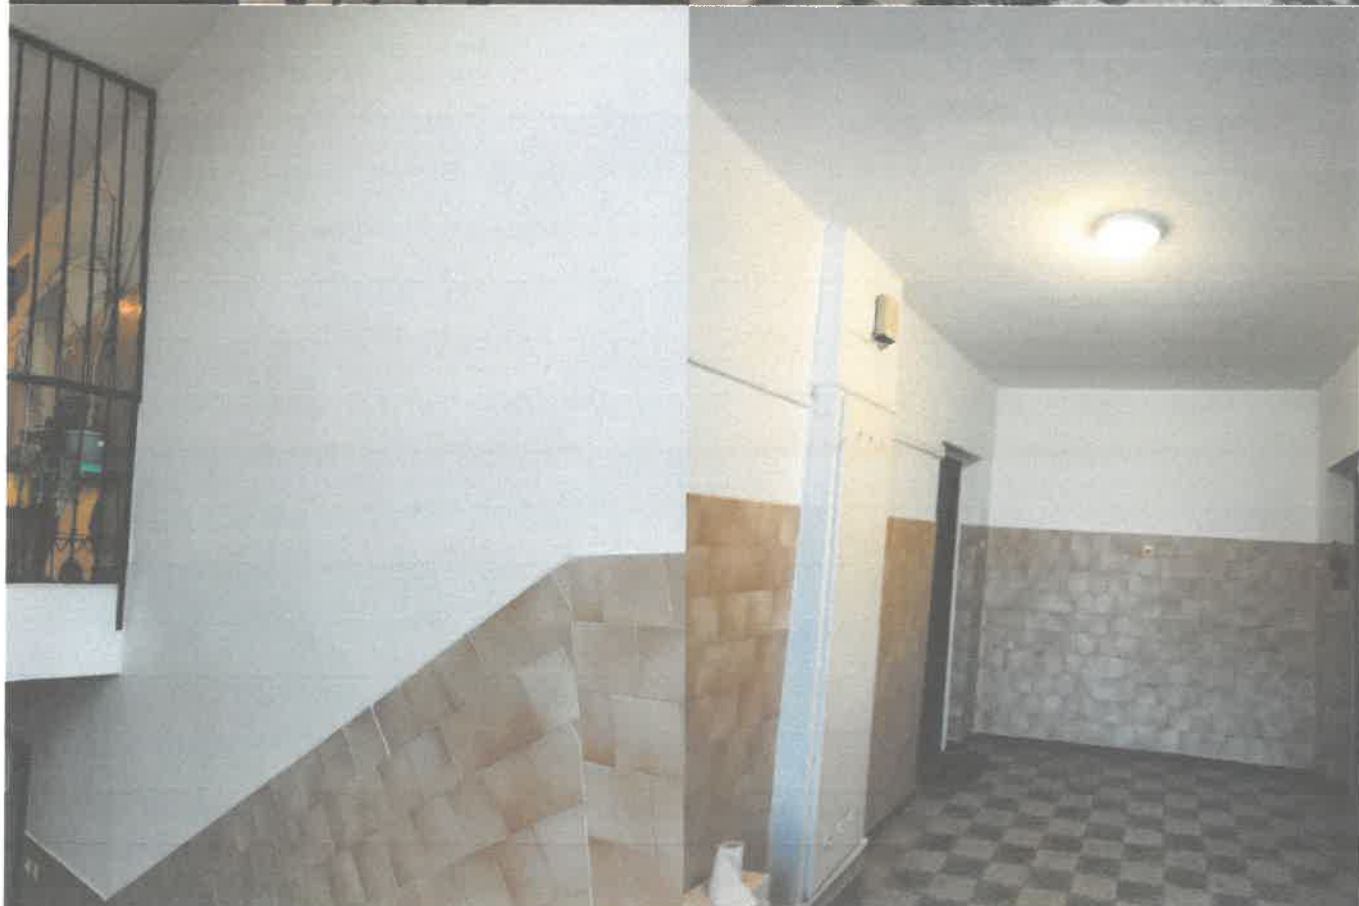
Lépcsőházi falak állapota

A lépcsőházban a csempeburkolat feletti, szabadon lévő falfelületek festése-mázolása 2018.-ban megtörtént, azonban az épületben jelenleg is folyó gépészeti munkák befejezése után a falak állapota kérdésessé válik.

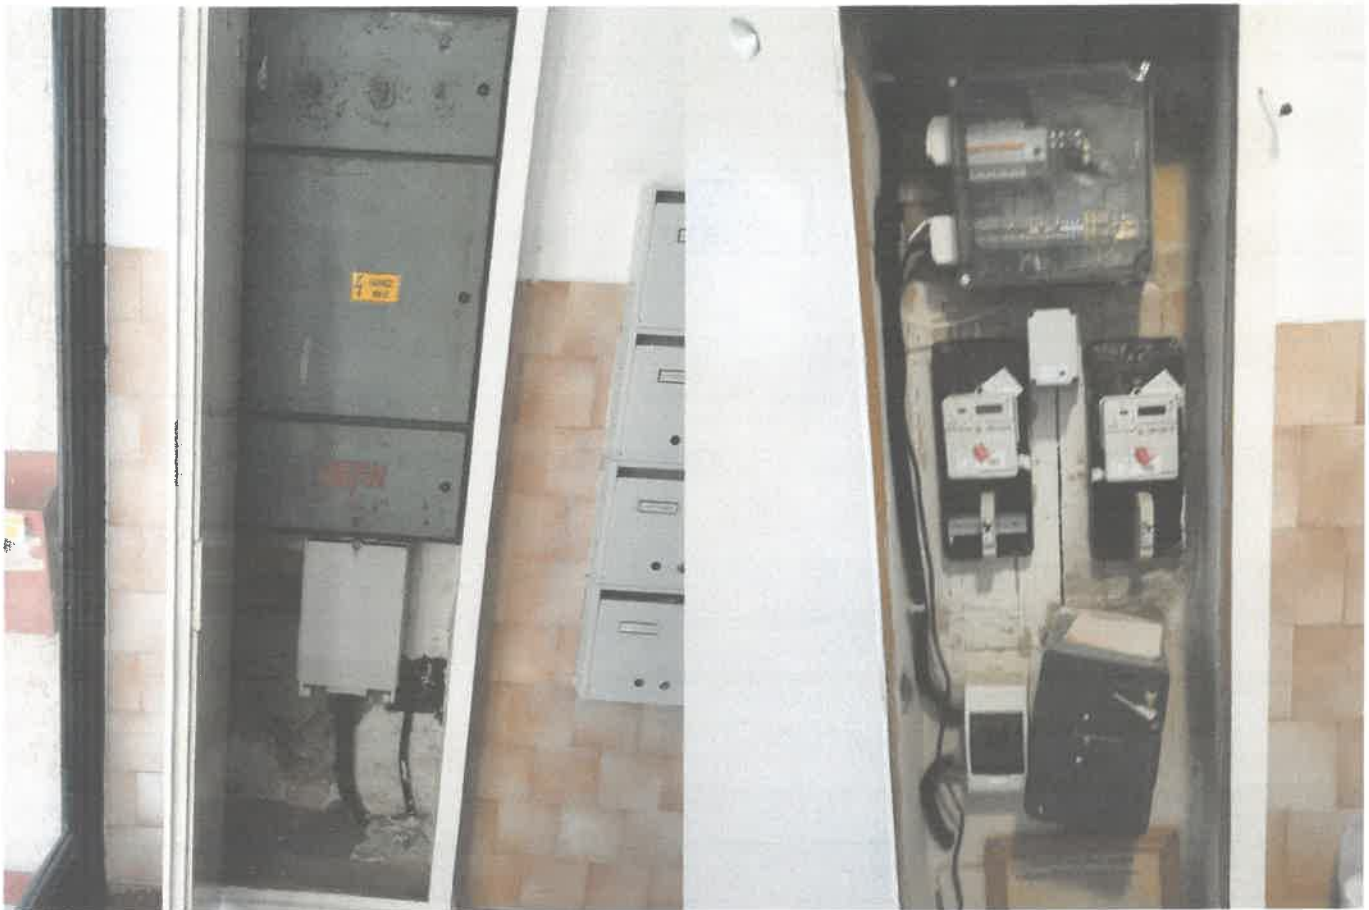
Aramellátás

Az épület áramellátását, a földszinten ELMŰ által elhelyezett kapcsolószekrény biztosítja, a lakások elektromos ellátását a szintenként elhelyezett, önálló villanyóra biztosítja. A villanyóra elhelyezésére létesített szekrényeket, több helyen tárolásra használják, ezek rendeltetészerű használatára fel kell hívni a lakástulajdonosok figyelmét. Az épület villamos biztonságtechnikai felülvizsgálatai által megállapított hiányosságokat a felmérés nem tartalmazza.

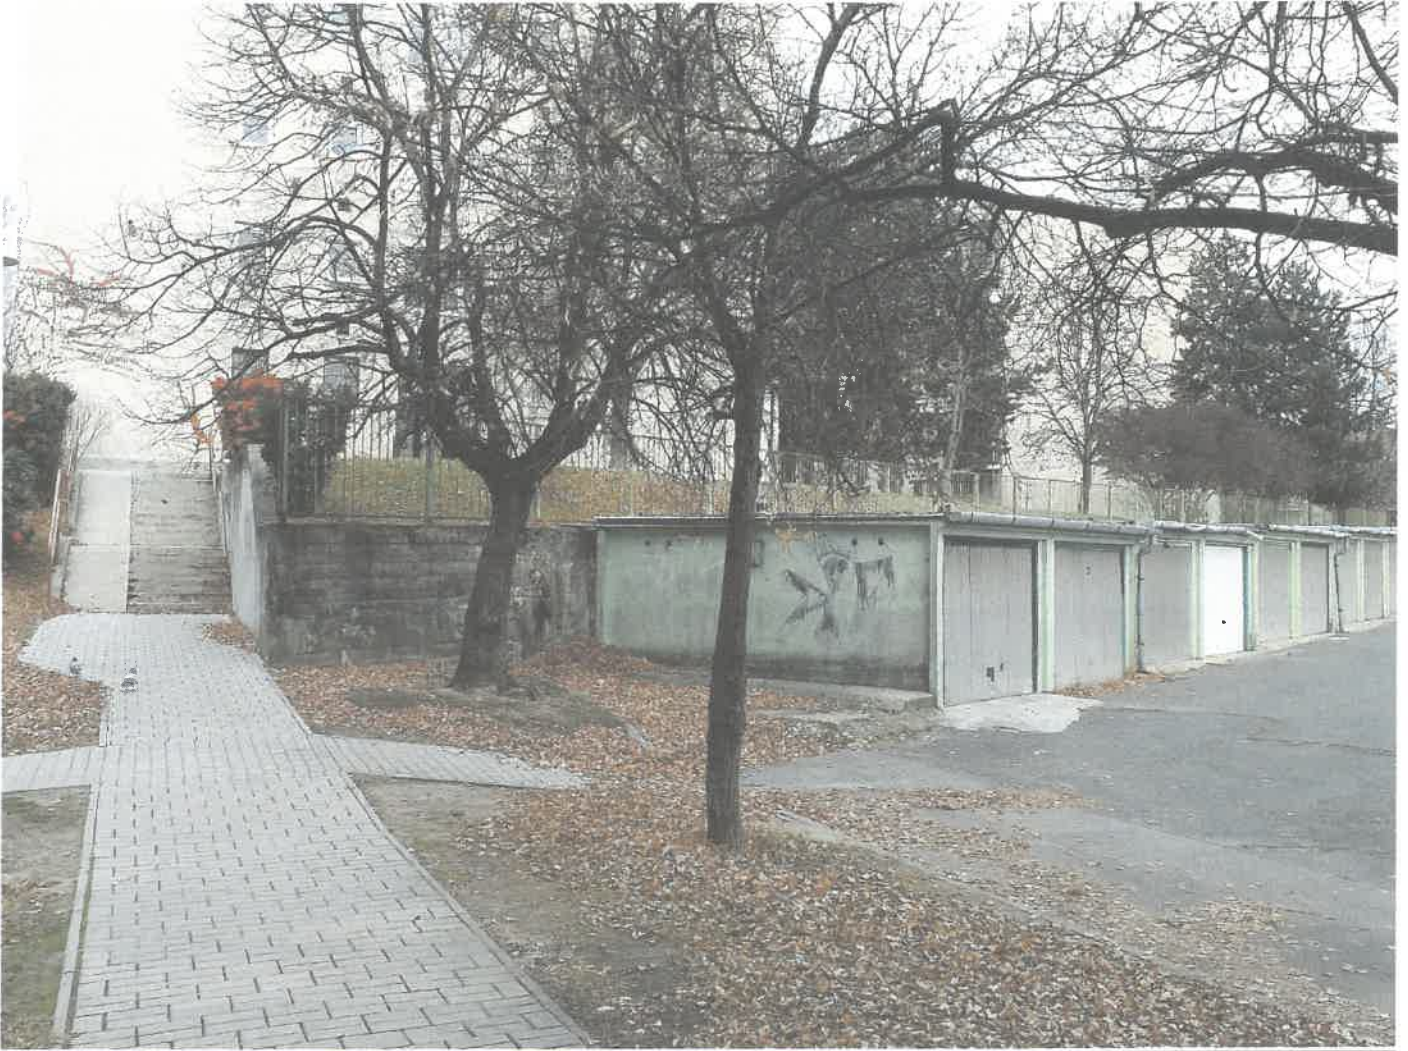
Garázs

Az épületben garázs nem került kialakításra, parkolás az ingatlan előtti közterületi parkolóban, a szintkülönbséget lépcsőn történő közlekedéssel áthidalva lehetséges.
