Összefogás Lakásszövetkezet
1165 Budapest, Hilda utca 1.

Állagfelmérés 2021.

1163 Budapest, Kerepesi út 164.

Budapest, 2021. november

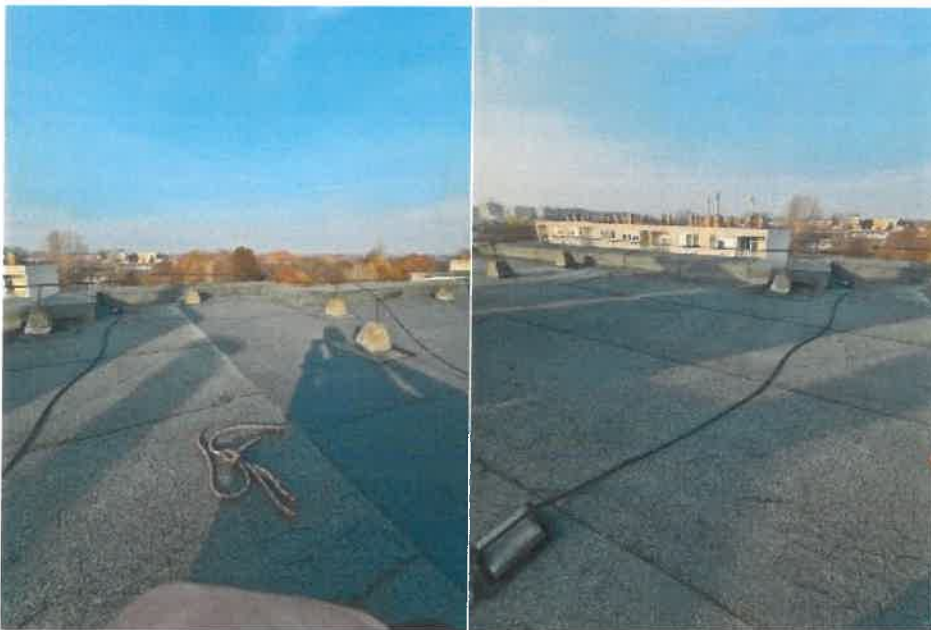
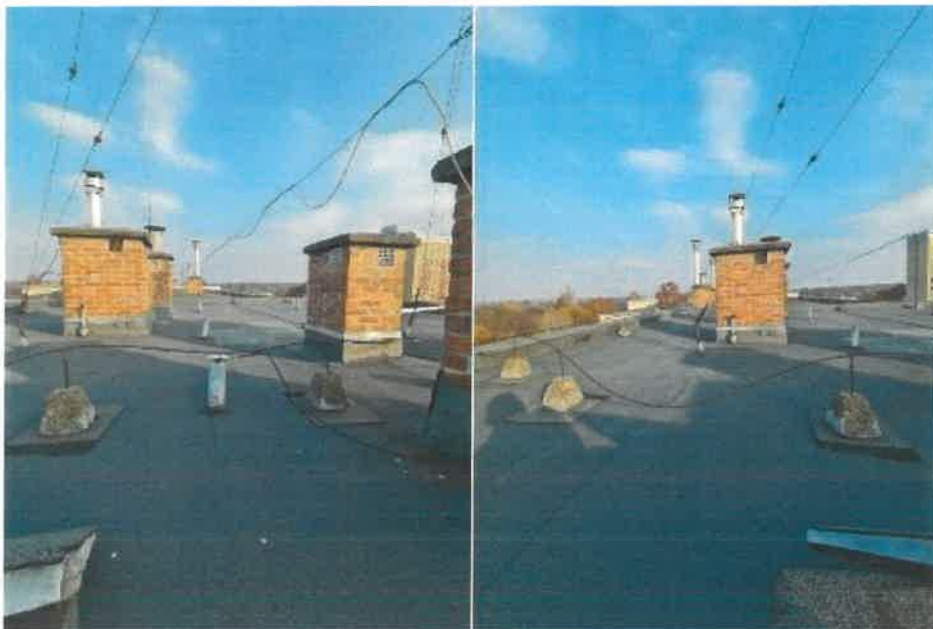
Tetőszerkezet

A tető vízszigetelése palaszórt bitumenes lemez, korának megfelelő állapotban van, részleges felújítása már megtörtént, karbantartása javasolt.

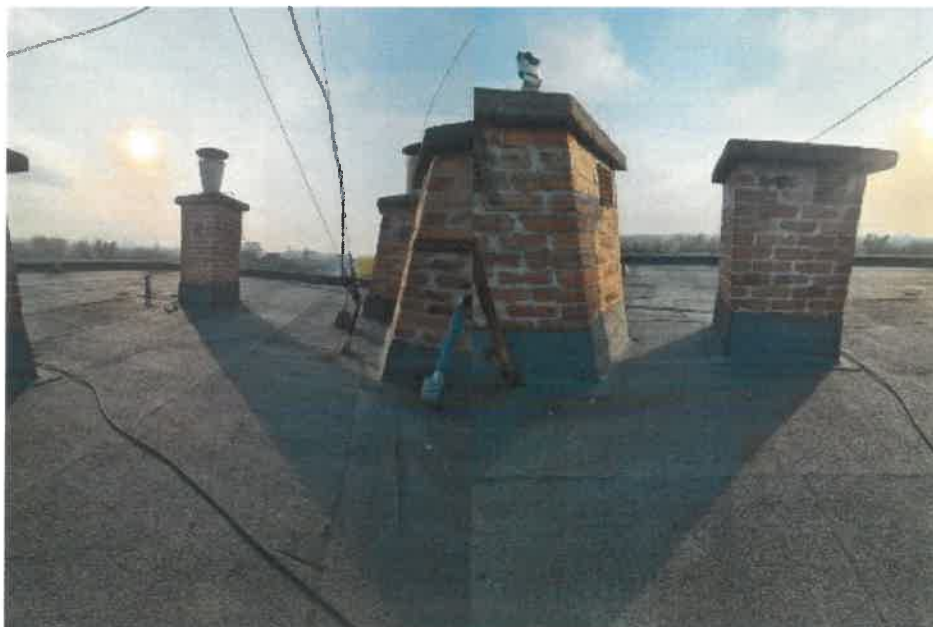
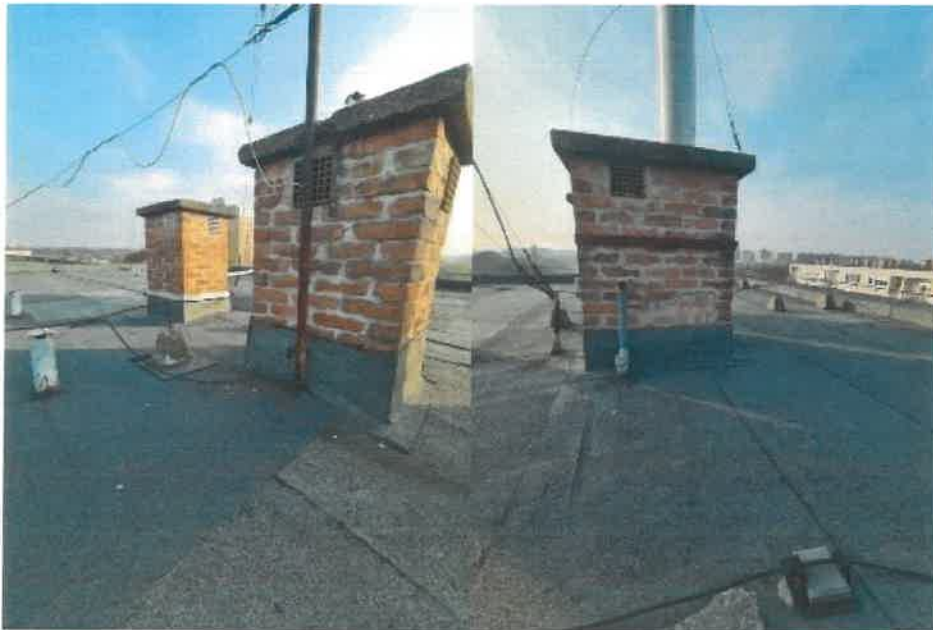
Felépítmények

A tetőn 6 db szellőző és 3 db füstgáz elvezető kémény került elhelyezésre, felújításuk még nem valósult meg, az állapotuk a fugák hiányosságait eltekintve megfelelő, ezek karbantartása javasolt.

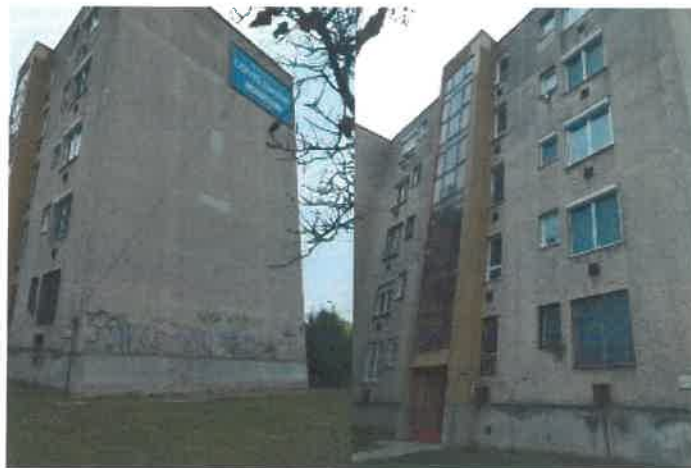
Külső vakolat

Az épület oldalfala vakolt, kőporozott korának megfelelő állapotú. Helyenként a természetes épületmozgás következtében, főleg az öntött beton koszorúk környékén repedések jelentek meg. A korábbi javítások már helyenként meglazultak, vakolathullást idézhetnek elő. Karbantartása rendszeres, az állagmegóvási munkák elvégzése folyamatosnak mondható.

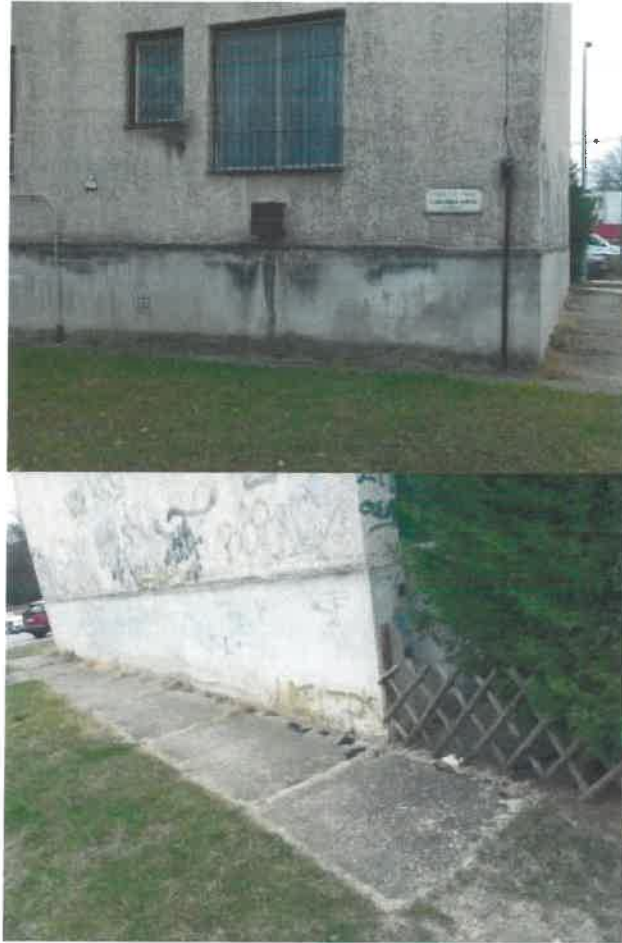
Lábazat

Az épület lábazata korának megfelelő állapotú, helyenként vizesedés látható, szigetelése javasolt..

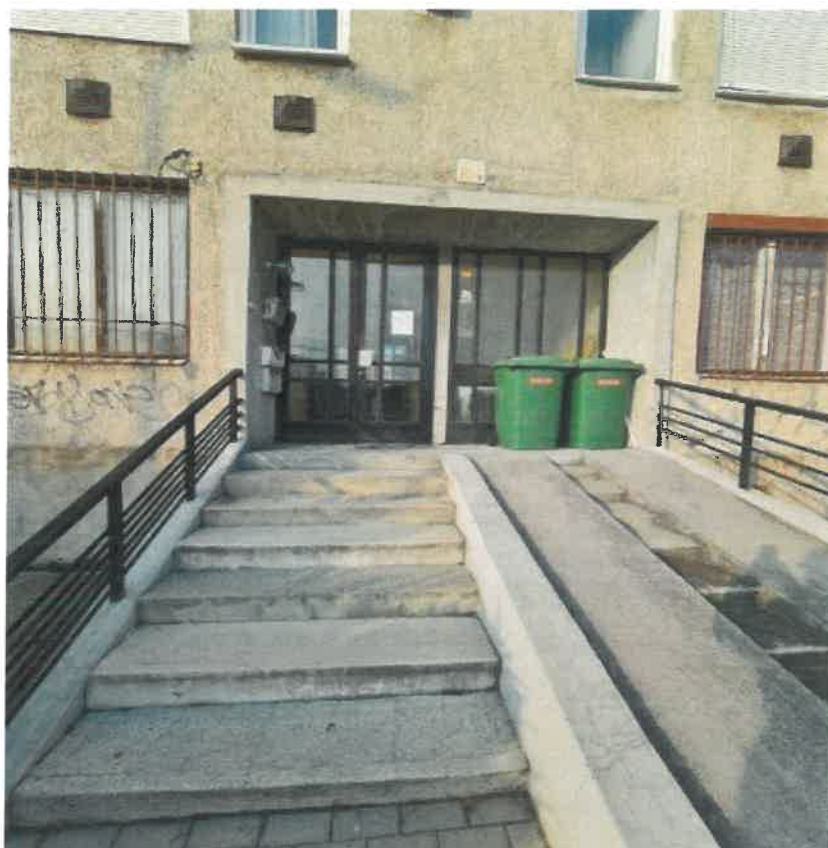
Főbejárat lépcső

A főbejáráthoz vezető lépcső burkolata épp, javítása 2015.-ben megtörtént, használata biztonságos közlekedésre alkalmas.

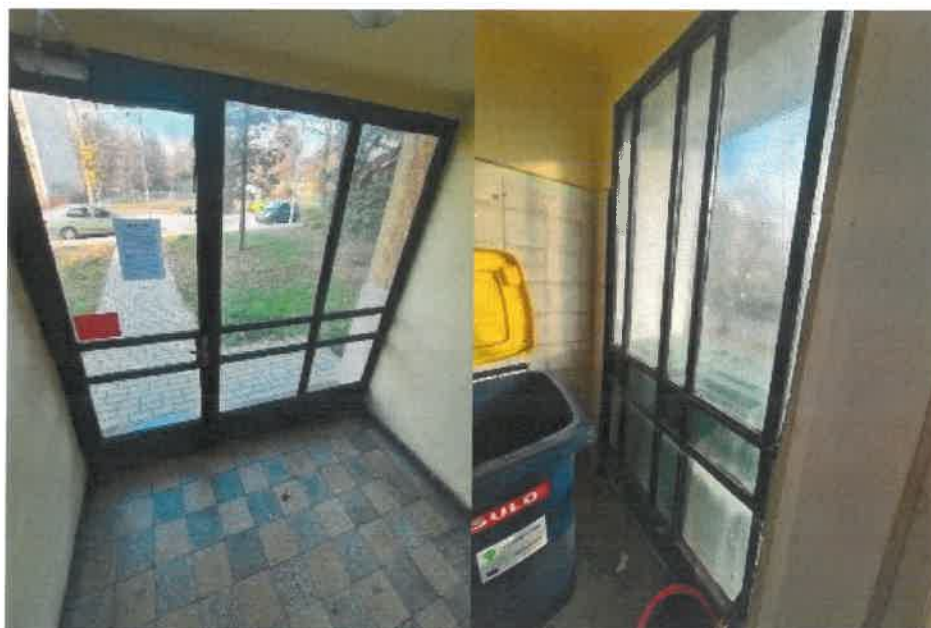
Bejárati ajtók

A belső, lépcsőházba vezető, valamint a hátsó bejárati ajtó biztonságosak, karbantartásuk folyamatos, funkciójukat maradéktalanul el tudják látni, azonban még az eredetiek korunk elvárásainak már nem felelnek meg.

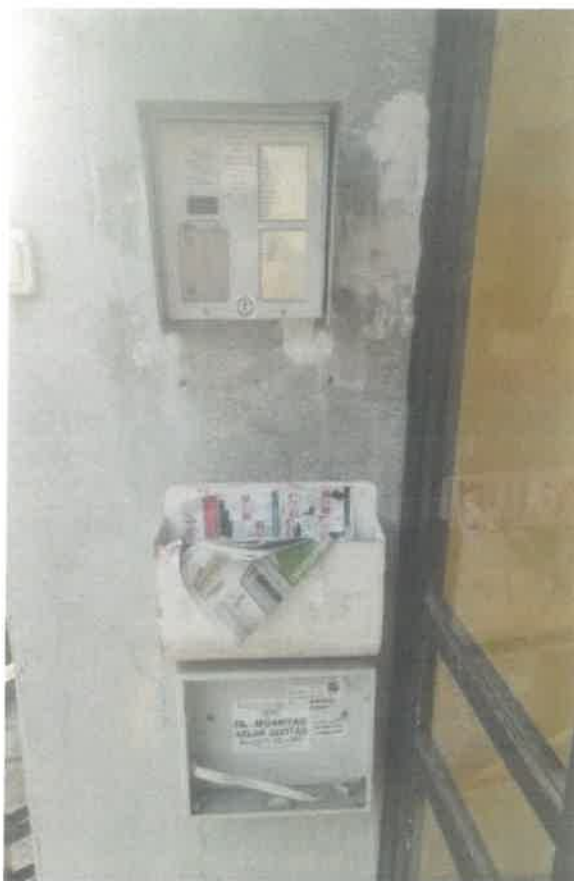
Kaputelefon rendszer

A kapu telefon Kb:15 éves Codefon típusú, karbantartása rendszeresen megtörténik, állapota megfelelő.

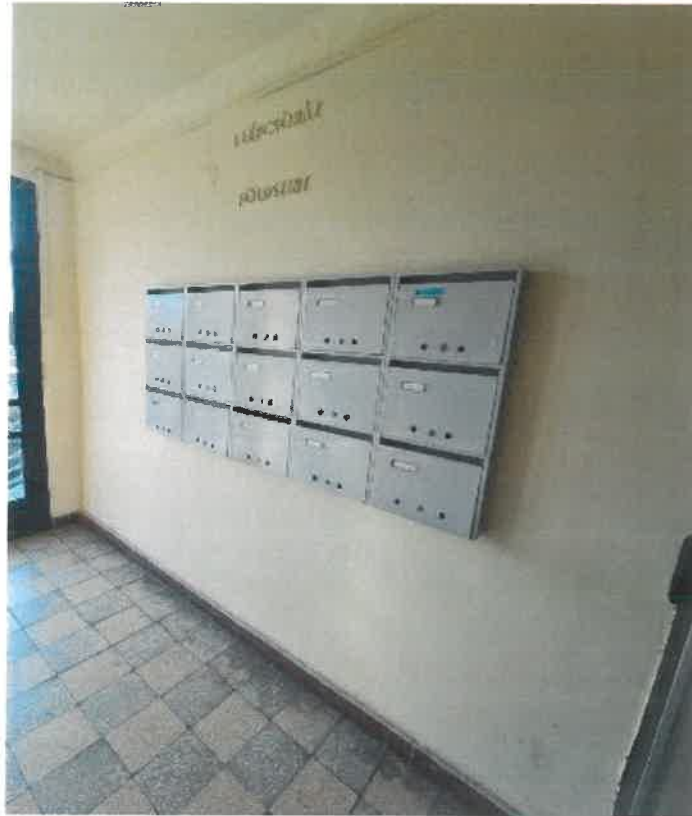
Postaládák

A postaládák cseréje az elmúlt években megtörtént, állapotuk megfelelő, biztonságosan zárhatóak.

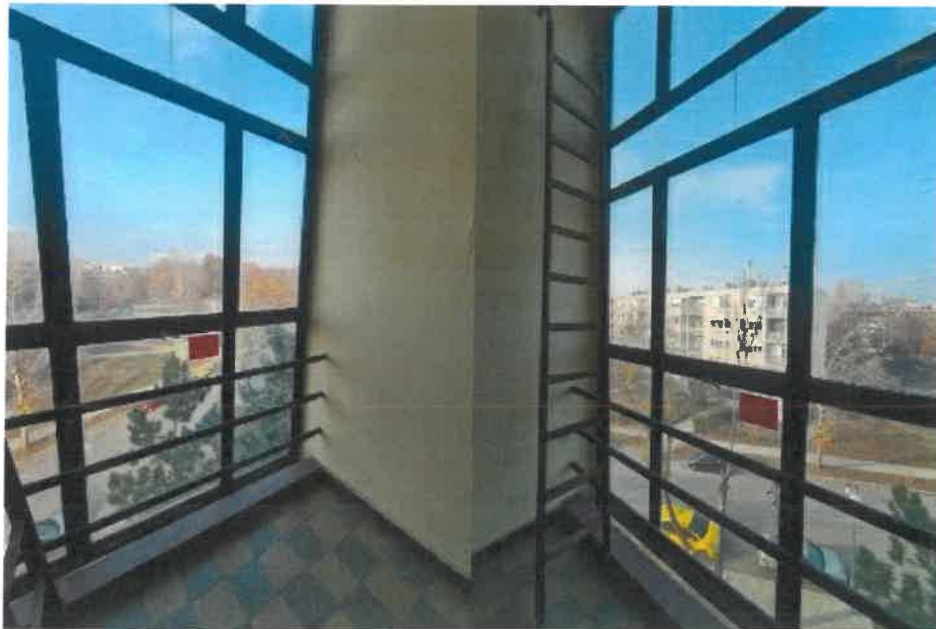
Belső nyílászárók, sorolt szerkezetek

A lépcsőházi sorolt szerkezetek cseréje még nem történt meg, állapotuk megfelelő, azonban hő és vízszigetelésük már kérdéses.

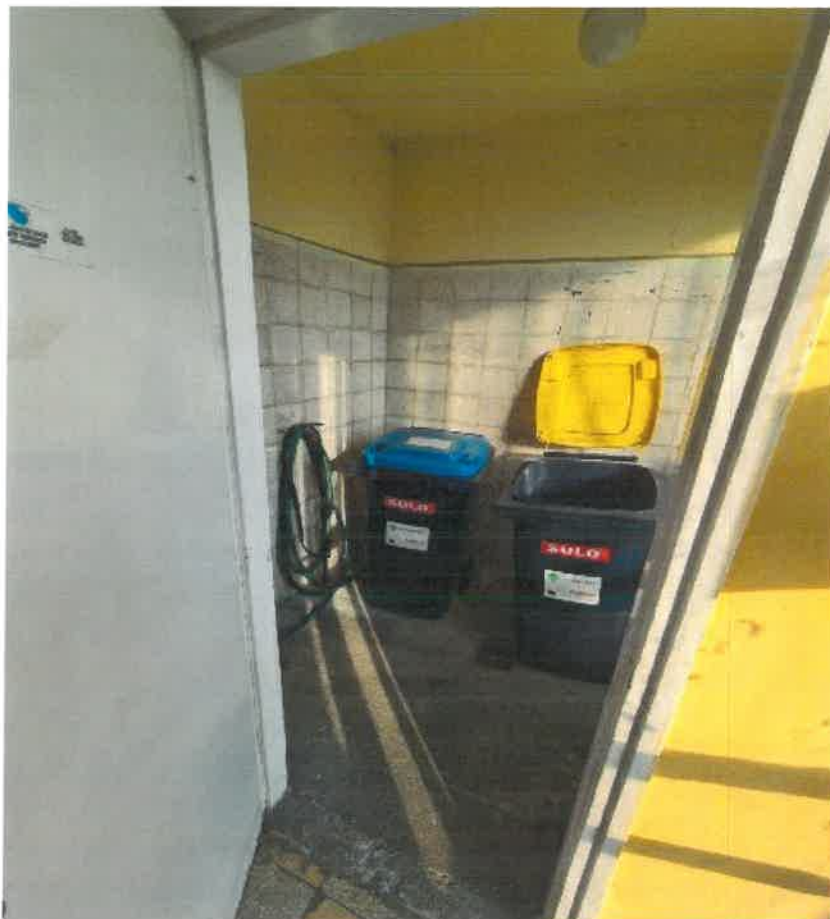
Közös tárolók, kukatárolók

A lépcsőházban lévő tároló helyiségek állapota rendezett, a koruknak megfelelő, funkciójuk ellátására alkalmasak, azonban a falak festése, burkolat javítása már időszerű.

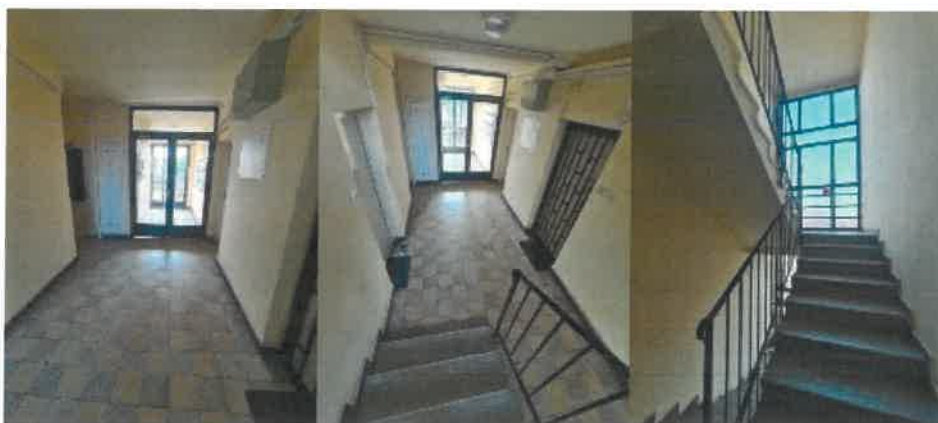
Lépcsőházi burkolatok, korlát

A burkolatok folytonosak, hiány a felmérés időpontjában nem volt. Az aljzat eredeti, az építéskor lerakott „metlaki” lapokból került kialakításra. A korlátok és rácsok állapota és rögzítése biztonságos.

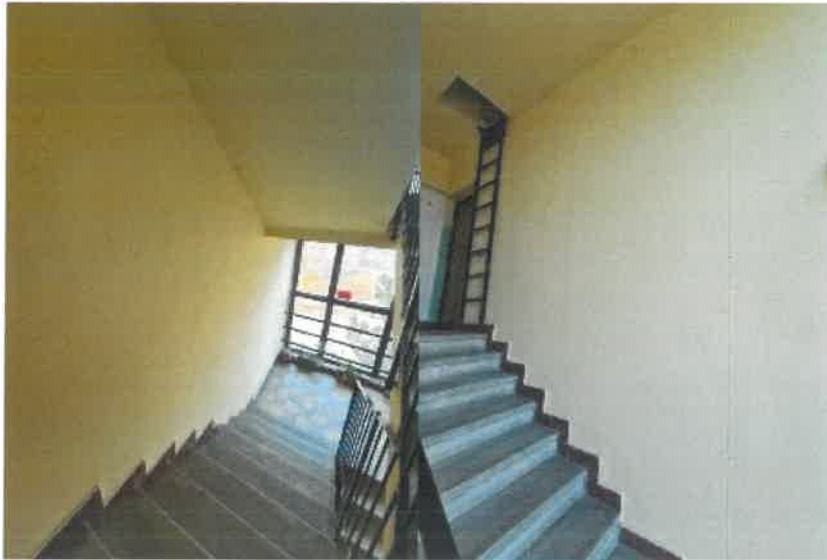
Lépcsőházi falak állapota

A lépcsőházban a szabadon lévő falfelület, a korlátok és nyílászárók mázolására az elmúlt években nem történt meg, ezek elvégzése időszerű.

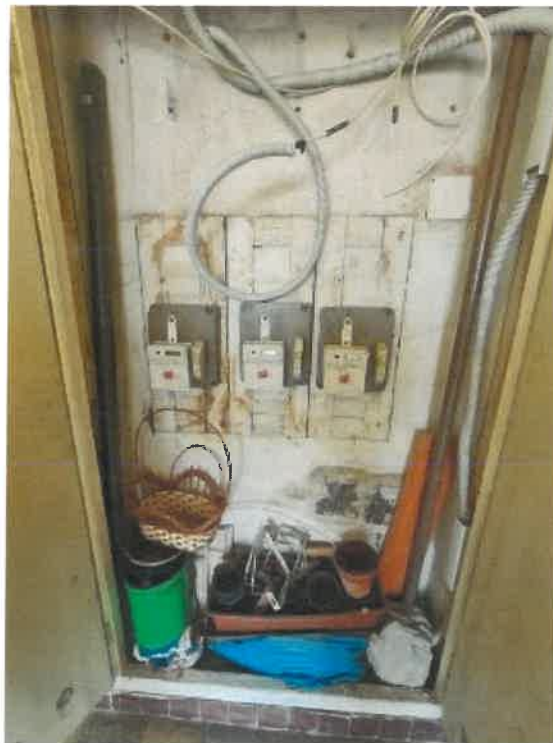
Áramellátás

Az épület áramellátását, a földszinten ELMŰ által elhelyezett kapcsolószekrény, a lakások elektromos ellátását a szintenként elhelyezett, önálló villanyóra biztosítja. Javasolt a szekrényekben a szabálytalan anyagtárolás megszüntetése. Az épület villamos biztonságtechnikai felülvizsgálatai által megállapított hiányosságokat a felmérés nem tartalmazza.
