Összefogás Lakásszövetkezet
1165 Budapest, Hilda utca 1.

Állagfelmérés 2021.
1163 Budapest, Kerepesi út 166.

Cím: Ond Vezér Lakótelep, 1163. Budapest, Kerepesi út 166. Hrsz: 100075/2

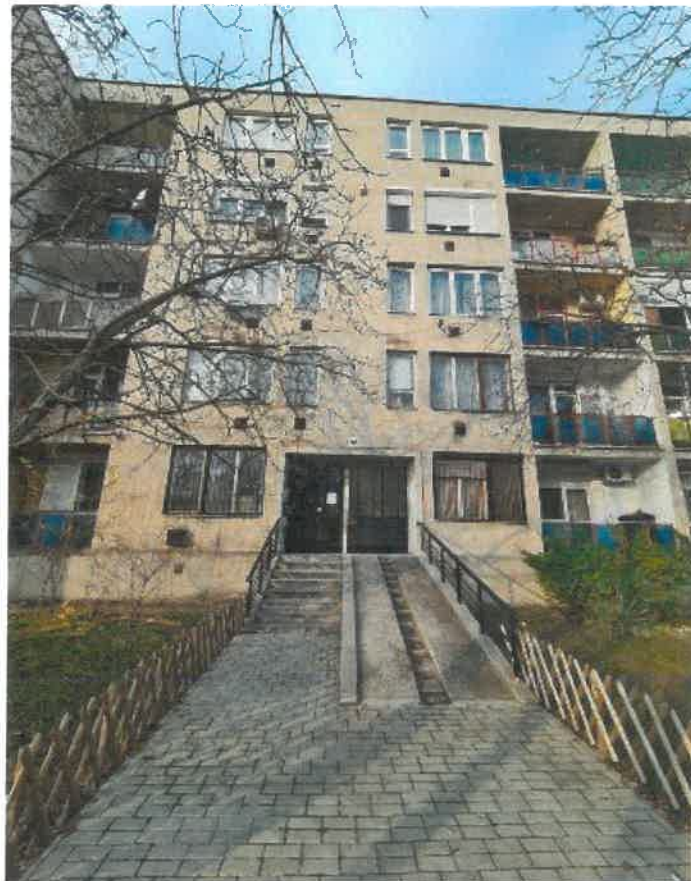
Külső vakolat

Az épület oldalfala vakolt, kőporozott korának megfelelő állapotú. Helyenként a természetes épületmozgás következtében, főleg az öntött beton koszorúk környékén repedések jelentek meg. A korábbi javítások már helyenként meglazultak, vakolathullást idézhetnek elő.

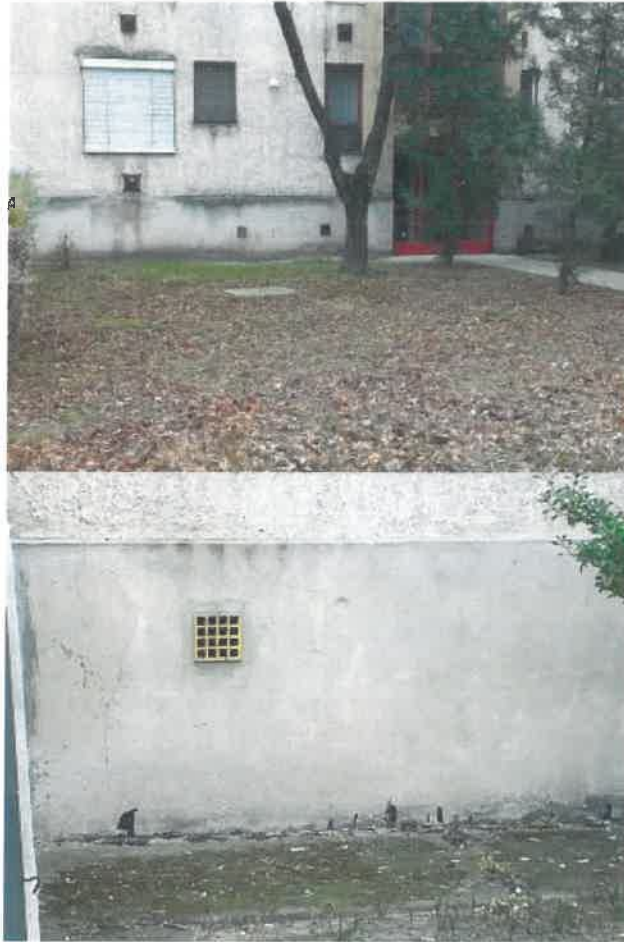
Lábazat

Az épület lábazata korának megfelelő állapotú, helyenként vizesedés látható, szigetelése javasolt..

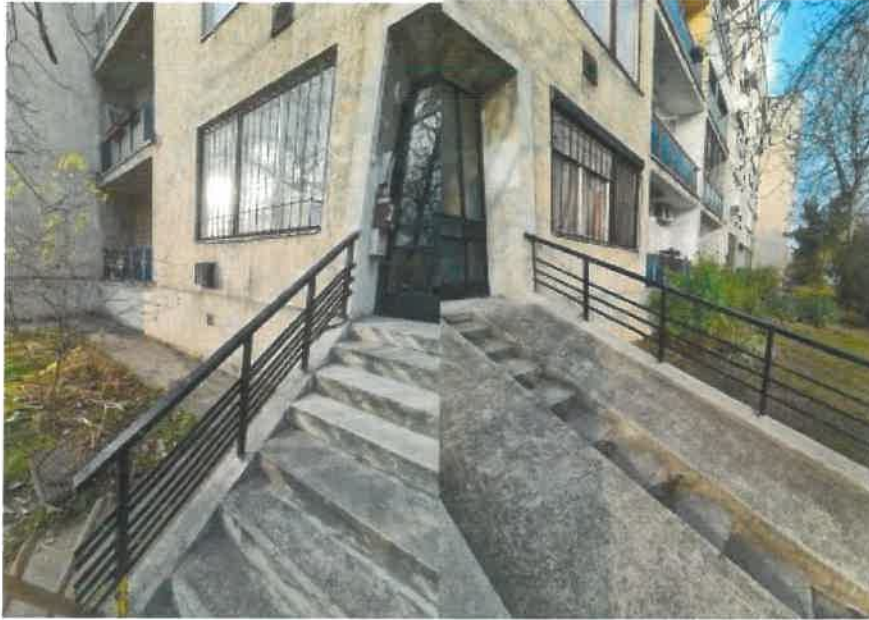
Főbejárat lépcső

A főbejáratához vezető lépcső burkolata épp és biztonságos, a lépcső valamint rámpa javítása 2015.-ben megtörtént. Felülete közlekedésre alkalmas.

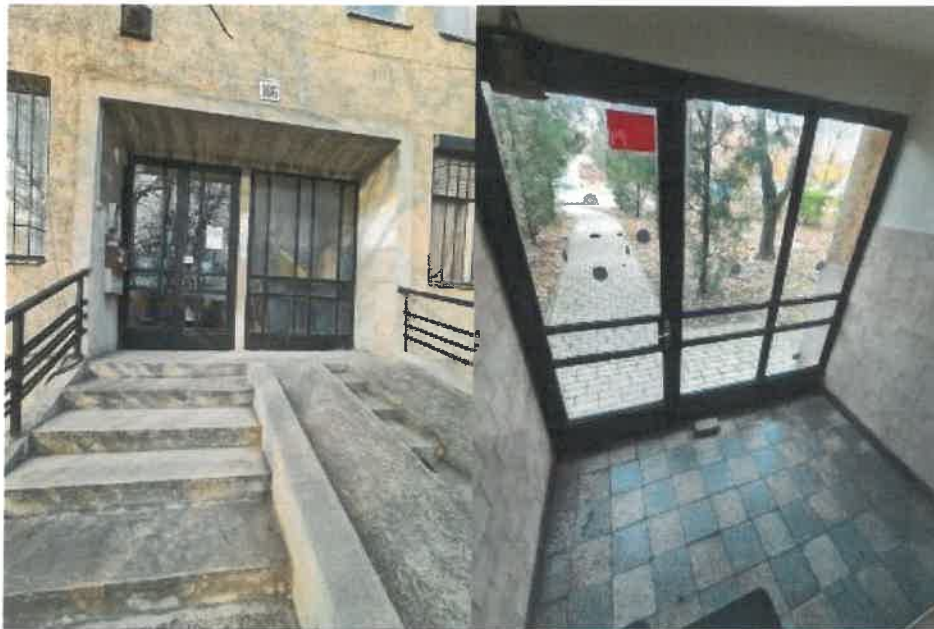
Bejárati ajtók

A belső, lépcsőházba vezető bejárati ajtók cseréje még nem történt meg, mázolásuk legutóbb 2009.-ben történt, állapotuk biztonságosnak mondható, karbantartásuk folyamatos, funkciójukat maradéktalanul el tudják látni.

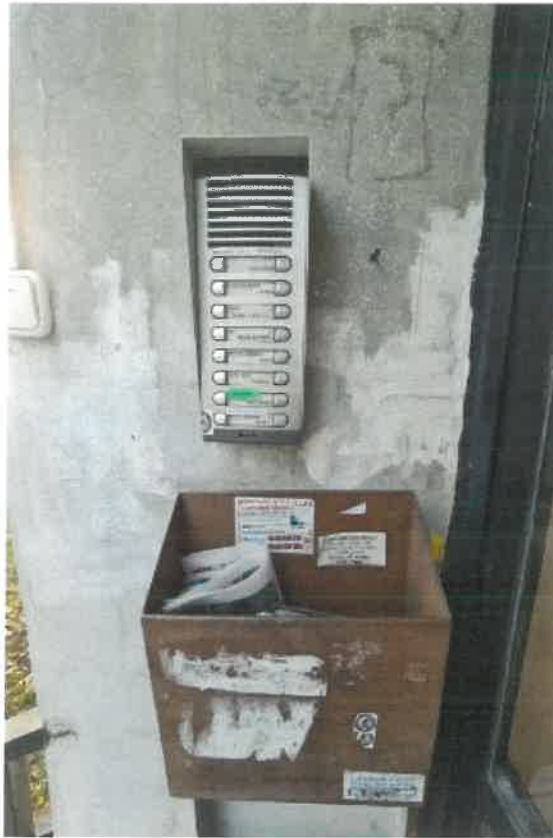
Kaputelefon rendszer

A kapu telefon Kb:10-15 éves Codefon típusú, karbantartása rendszeresen megtörténik, állapota megfelelő.

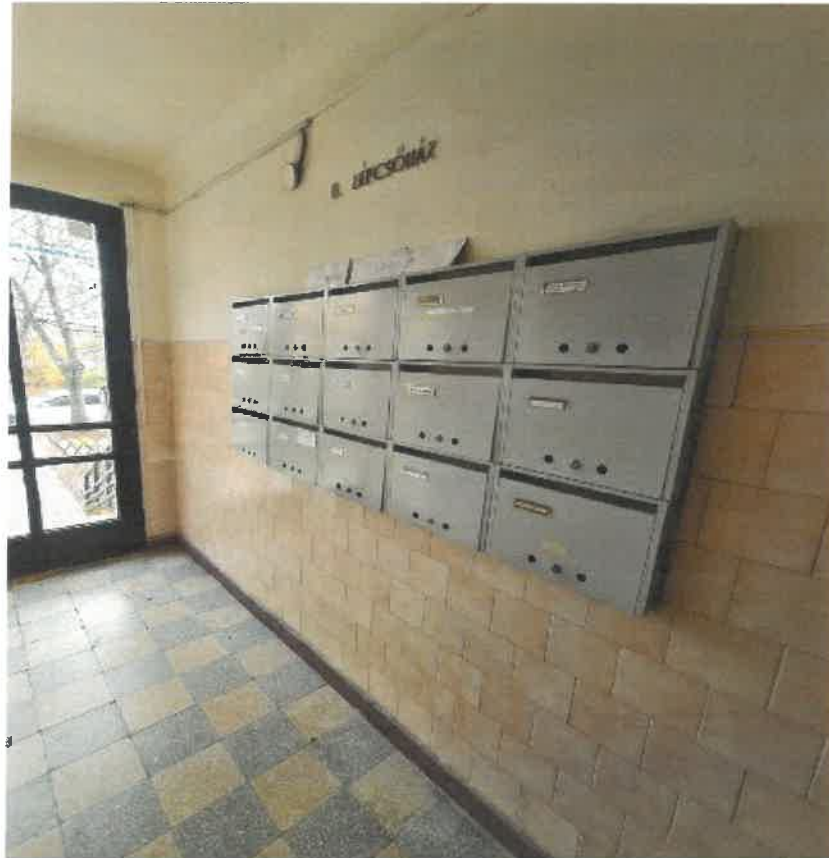
Postaládák

A postaládák cseréje az elmúlt években megtörtént, állapotuk megfelelő, biztonságosan zárhatóak.

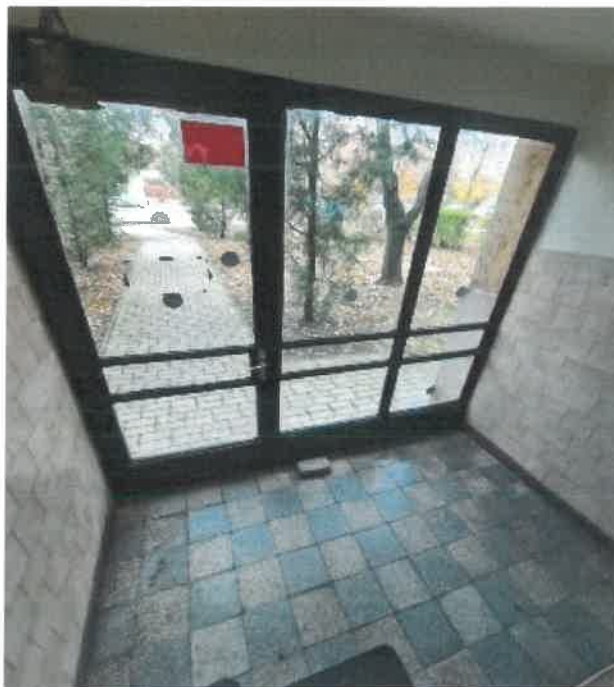
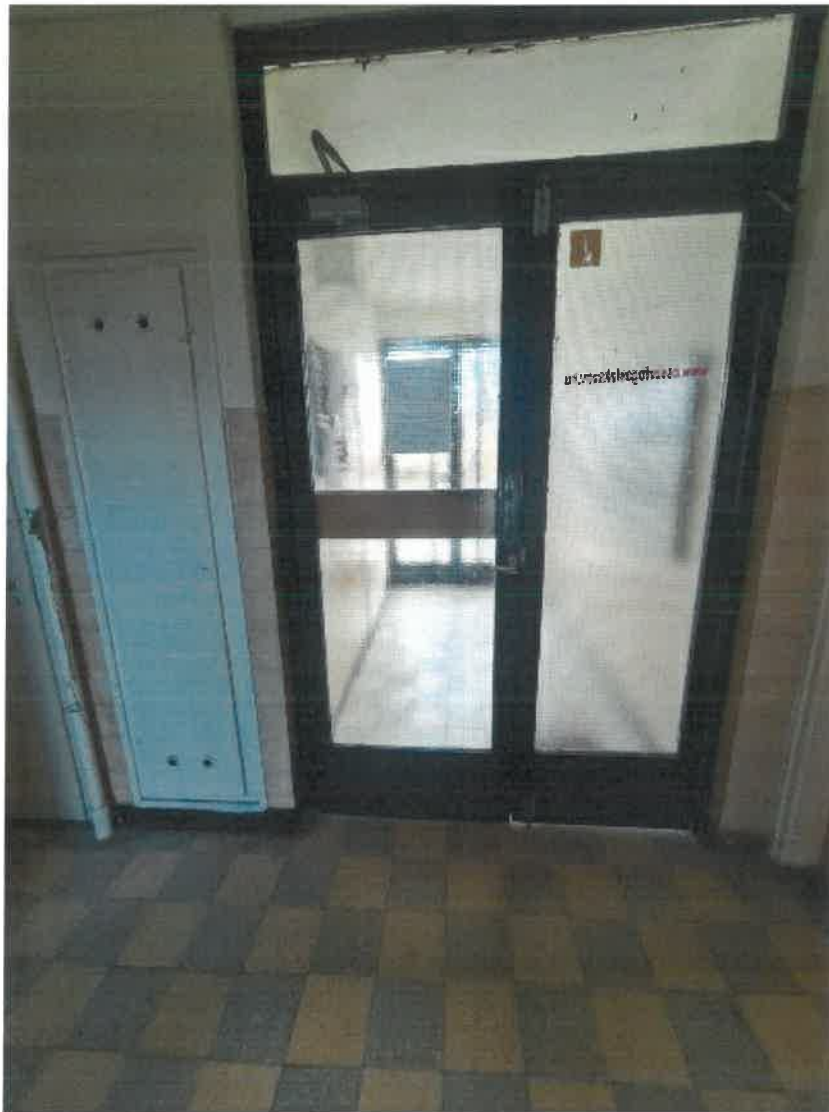
Belső nyílászárók, sorolt szerkezetek

A lépcsőházi sorolt szerkezetek, belső ajtó cseréje még nem történt meg, állapotuk koruknak megfelelő.

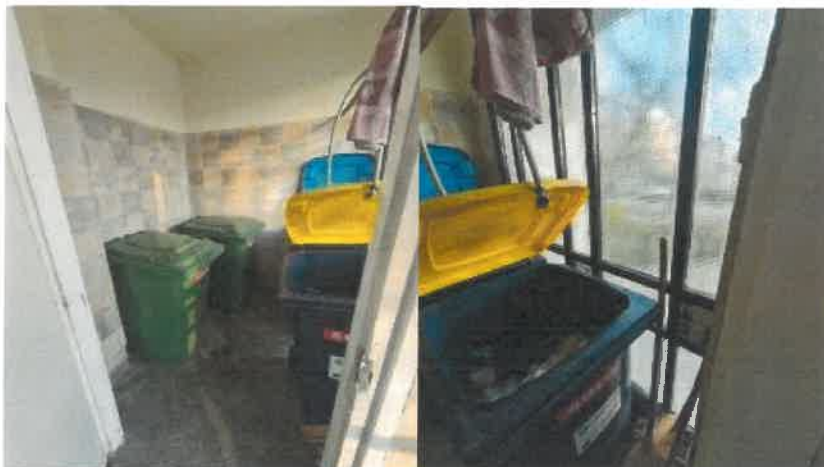
Közös tárolók, kukatárolók

A lépcsőházban lévő kukatároló helyiség állapota rendezetlen, funkciójuk ellátására alkalmas, de felújítása festése javasolt.

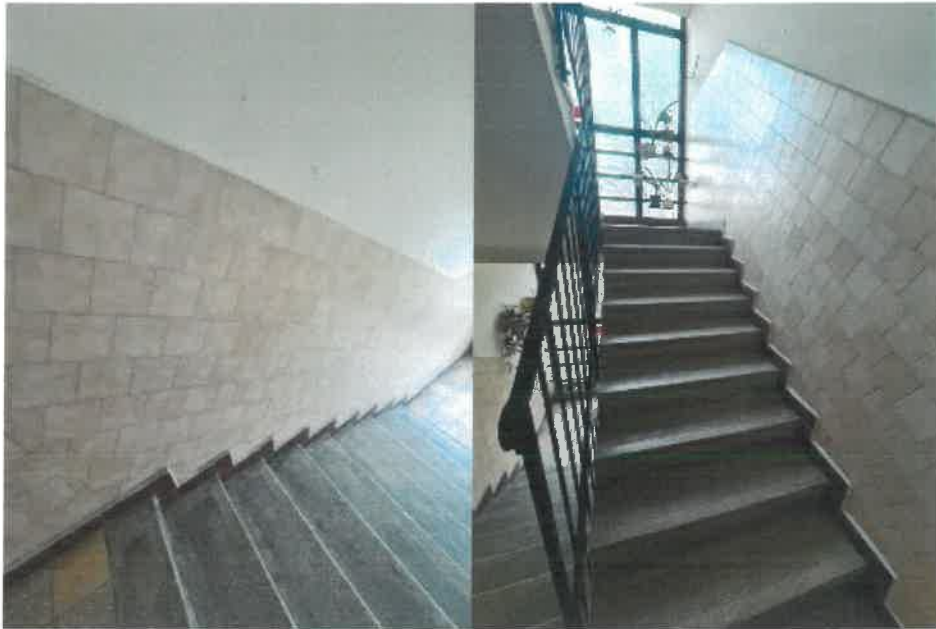
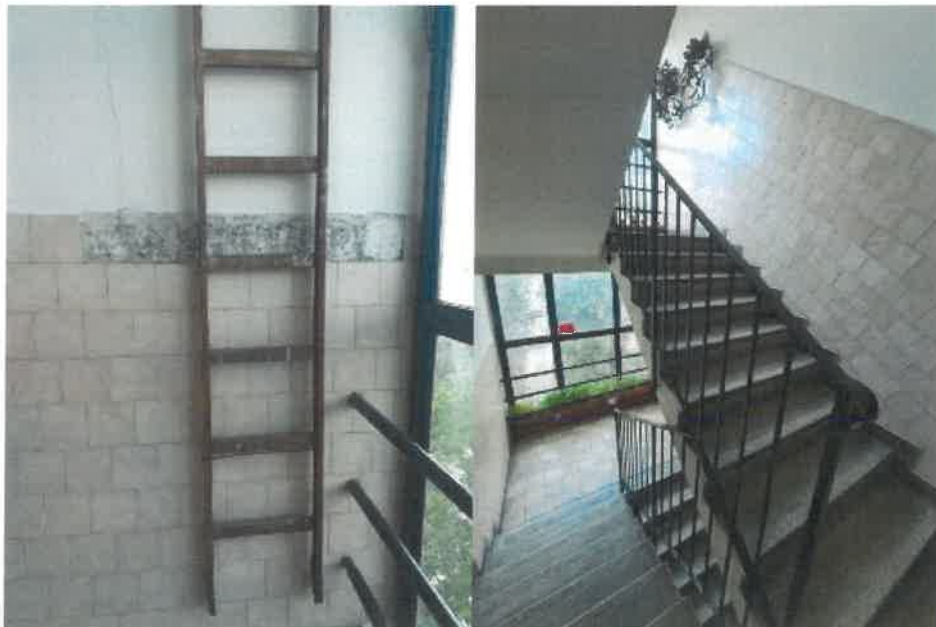
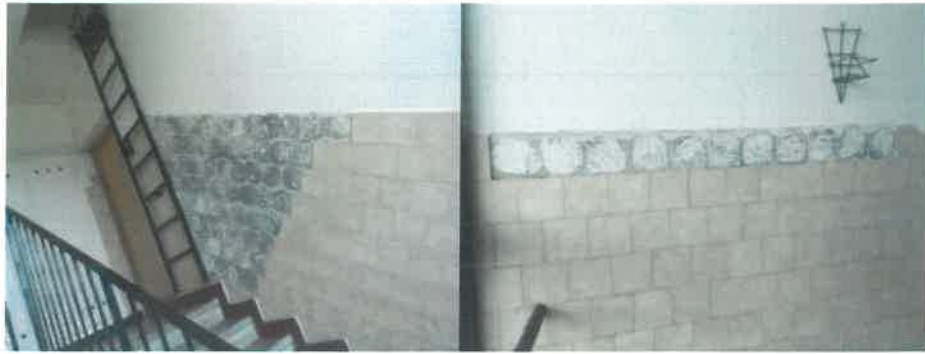
Lépcsőházi burkolatok, korlát

A lépcsőházban lévő burkolat hiány a felmérés időpontjában az oldalfali csempeburkolaton volt. Az aljzat eredeti, az építéskor lerakott „metlaki” lapokból került kialakításra. A fali csempe nagyrészt még az eredeti, azonban hiányos, pótlása szükséges. A korlátok és rácsok állapota és rögzítése biztonságosnak mondható.

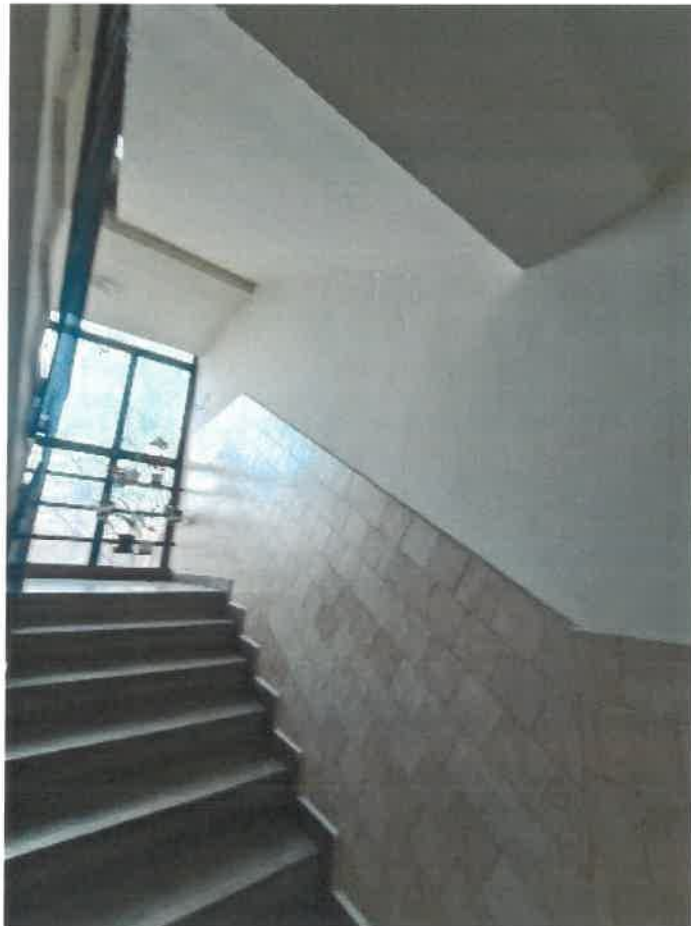
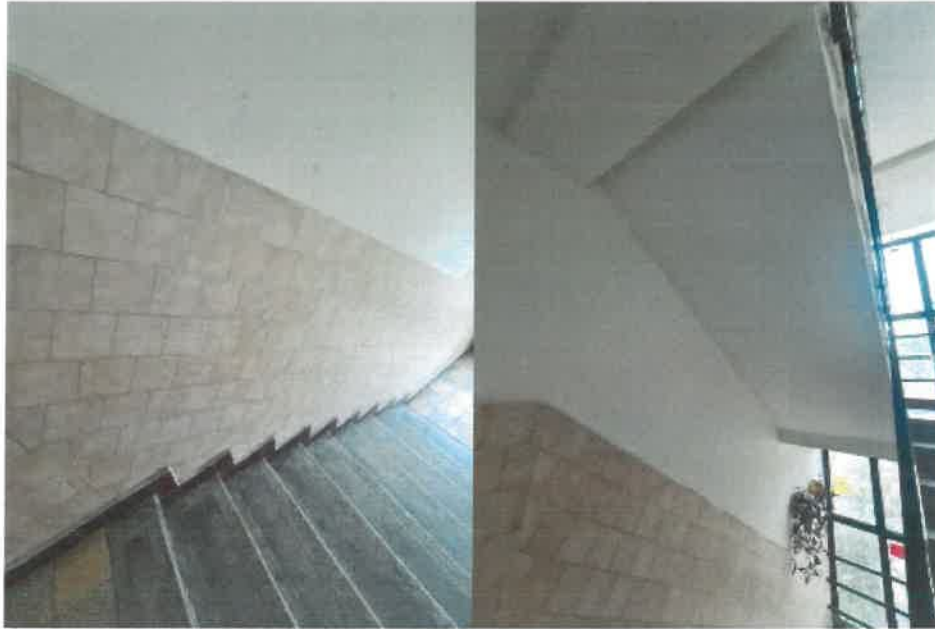
Lépcsőházi falak állapota

A lépcsőházban a csempeburkolat feletti, szabadon lévő falfelület tisztának mondható, felújító festése, korlátok és nyílászárók mázolása 2009.-ben megtörtént.

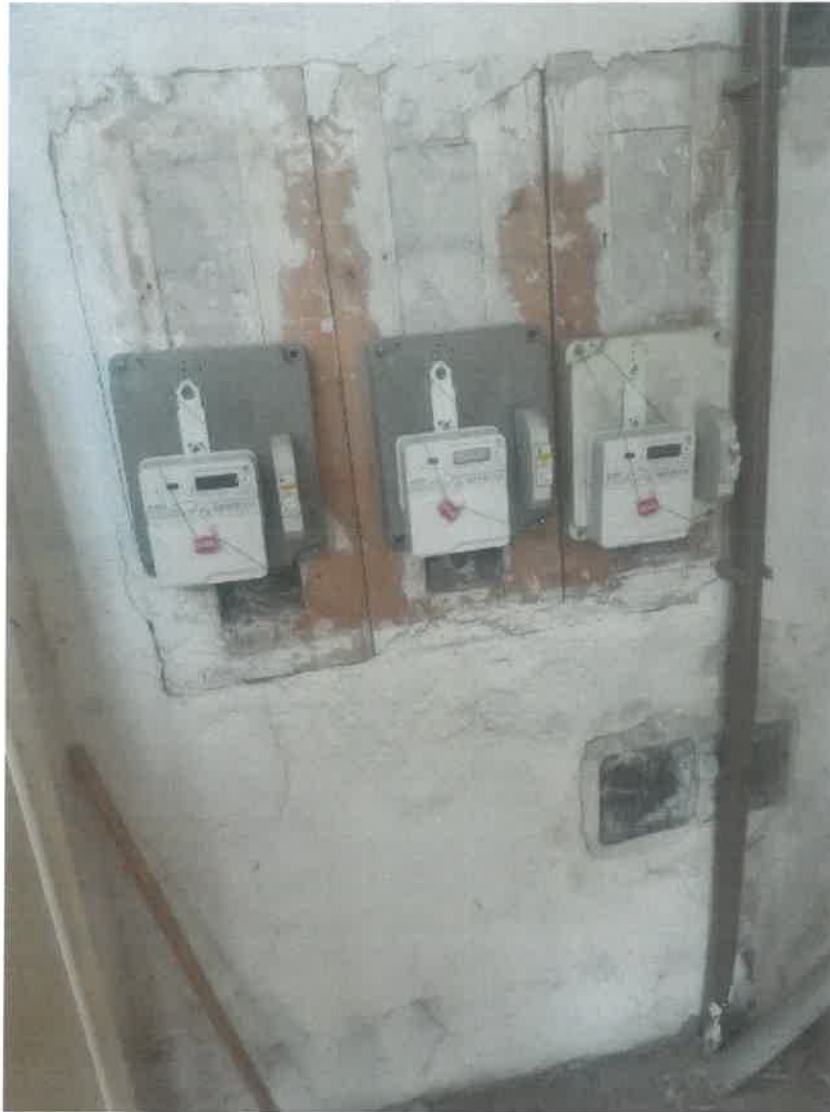
Áramellátás

Az épület áramellátását, a földszinten ELMŰ által elhelyezett kapcsolószekrény biztosítja, a lakások elektromos ellátását a szintenként elhelyezett, önálló villanyóra biztosítja. Az épület villamos biztonságtechnikai felülvizsgálatai által megállapított hiányosságokat a felmérés nem tartalmazza.
