Összefogás Lakásszövetkezet

## Állagfelmérés 2021.

1163 Budapest, Kerepesi út 168.

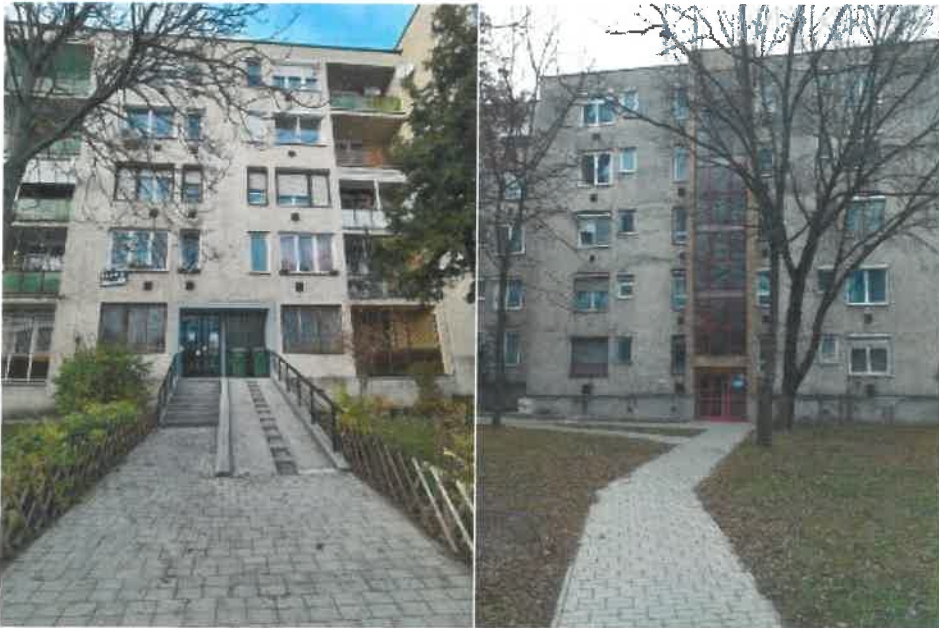
Az épület oldalfala vakolt, kőporozott korának megfelelő állapotú. Helyenként a természetes épületmozgás következtében, főleg az öntött beton koszorúk környékén repedések jelentek meg. A korábbi javítások már helyenként meglazultak, vakolathullást idézhetnek elő. Karbantartása rendszeres, az állagmegóvási munkák elvégzése folyamatos.

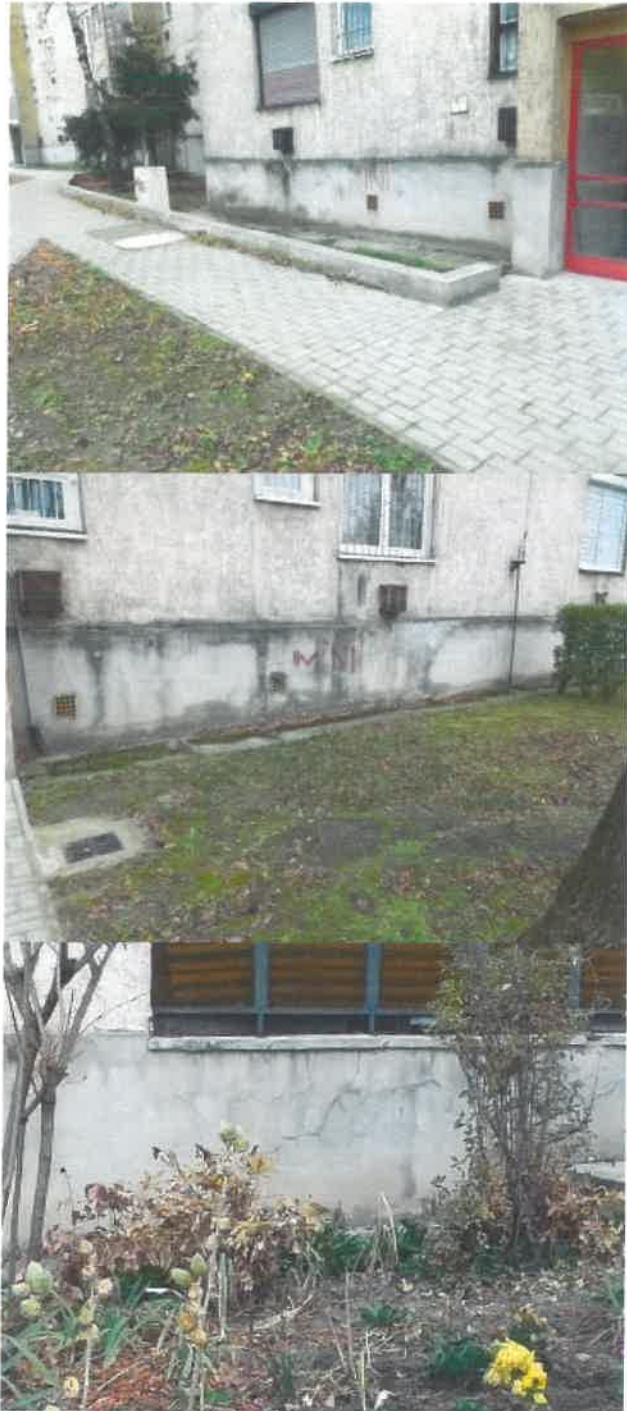
Az épület lábazata korának megfelelő állapotú, helyenként vizesedés látható, szigetelése javasolt..

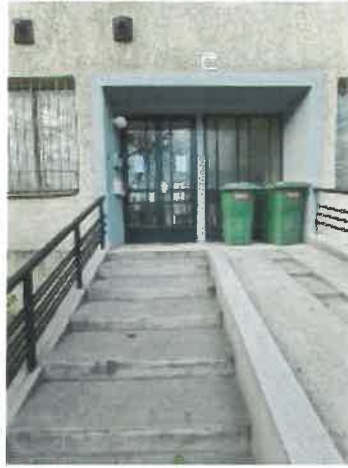
A főbejáráthoz vezető lépcső burkolata épp, biztonságos közlekedésre alkalmas.

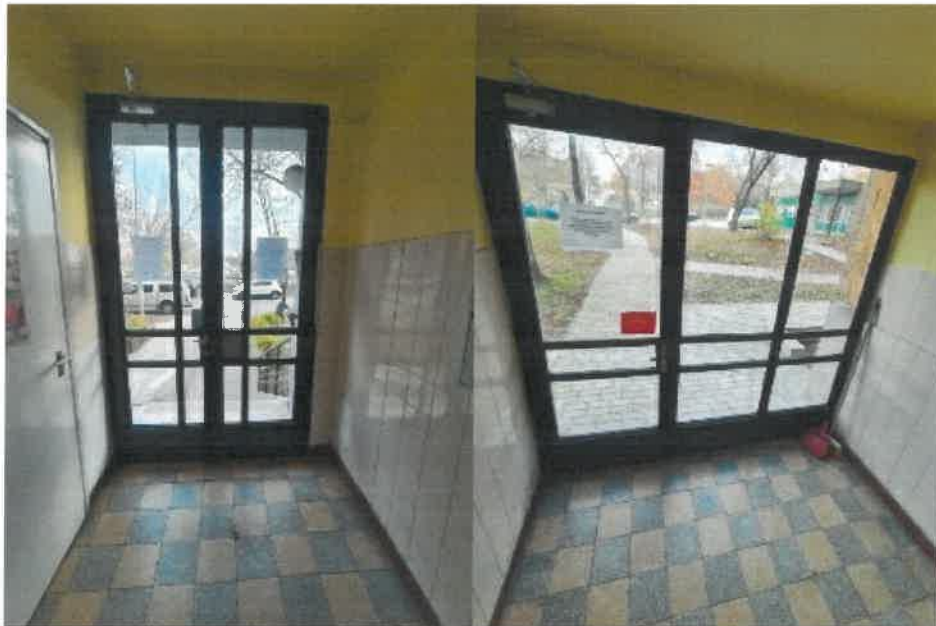
A belső, lépcsőházba vezető bejárati ajtók biztonságosak, karbantartásuk folyamatos, funkciójukat maradéktalanul el tudják látni, azonban az elmúlt évtizedek természetes elhasználódása miatt cseréjük javasolt.

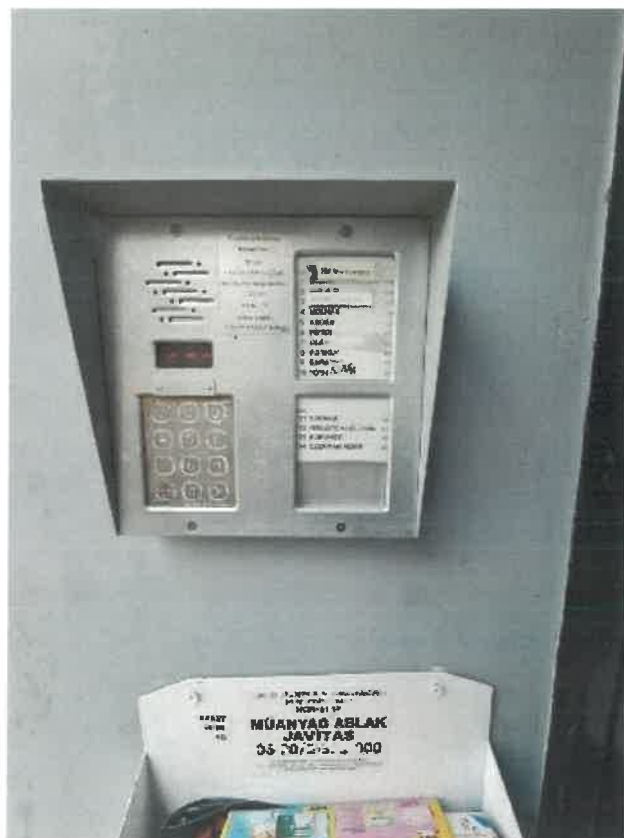
A kapu telefon Kb:10-15 éves Codefon típusú, karbantartása rendszeresen megtörténik, állapota megfelelő.

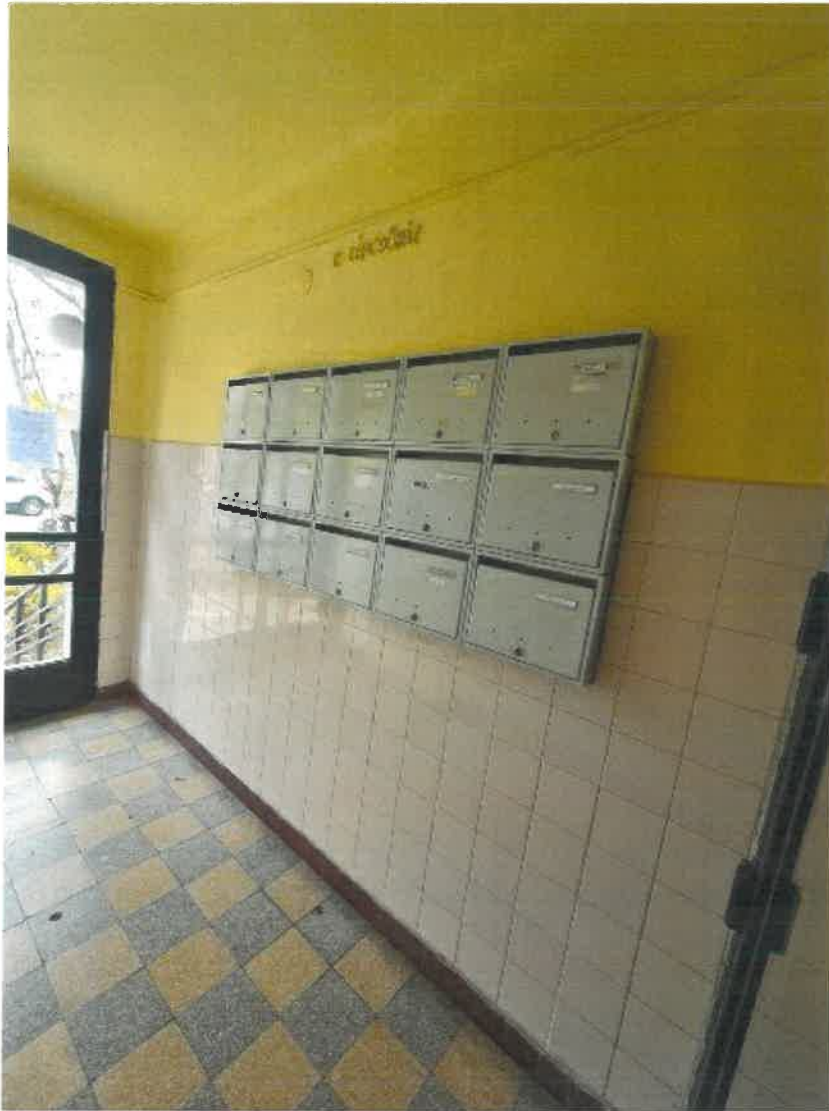
A postaládák cseréje az elmúlt években nem történt meg, azonban állapotuk megfelelő, biztonságosan zárhatóak.

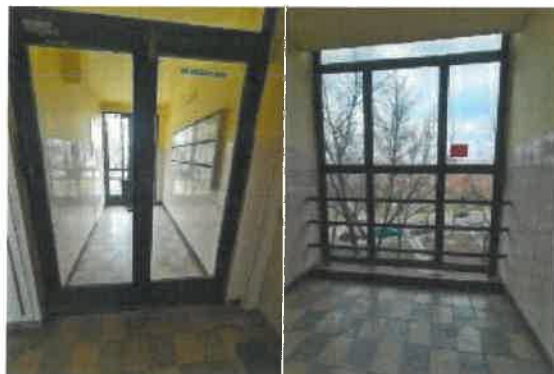
A lépcsőházi sorolt szerkezetek, belső ajtó cseréje még nem történt meg, állapotuk megfelelő.

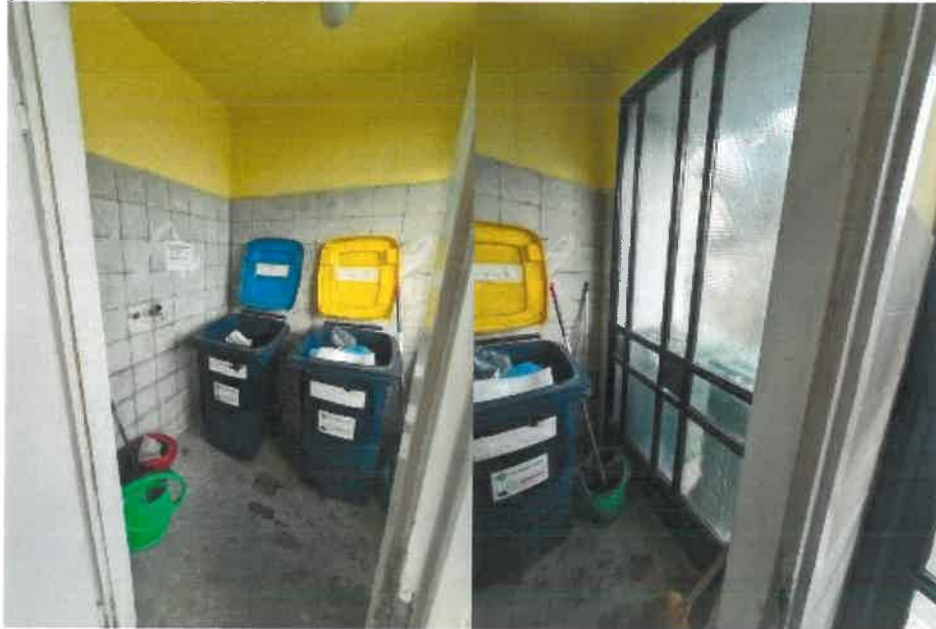
A lépcsőházban lévő tároló helyiségek állapota rendezett, a koruknak megfelelő, funkciójuk ellátására alkalmasak.

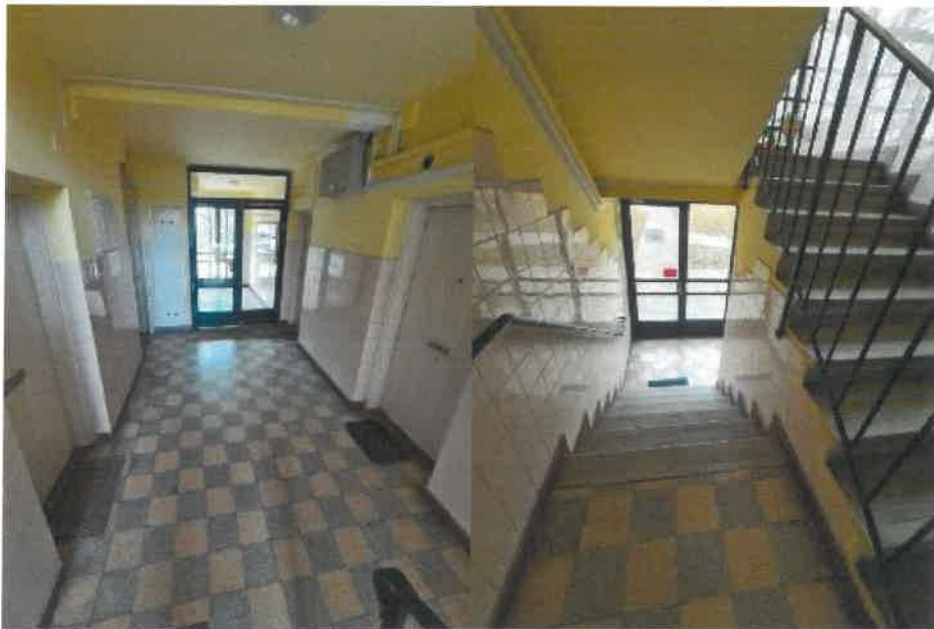
A lépcsőházban lévő burkolatok folytonosak, hiány a felmérés időpontjában nem volt. Az aljzat eredeti, az építéskor lerakott „metlaki” lapokból került kialakításra. A fali csempe nagyrészt még az eredeti. A korlátok és rácsok állapota és rögzítése biztonságosnak mondható.

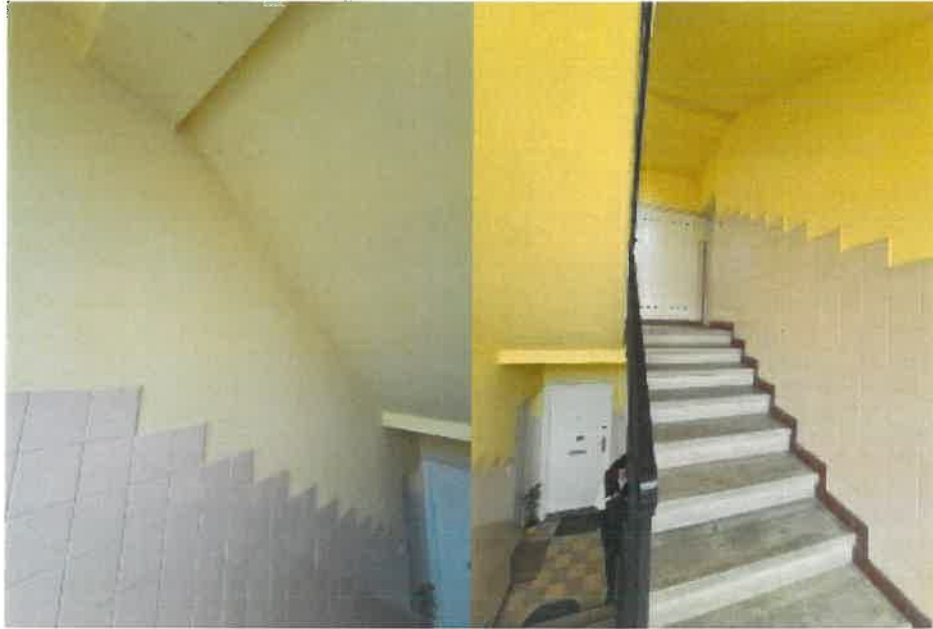
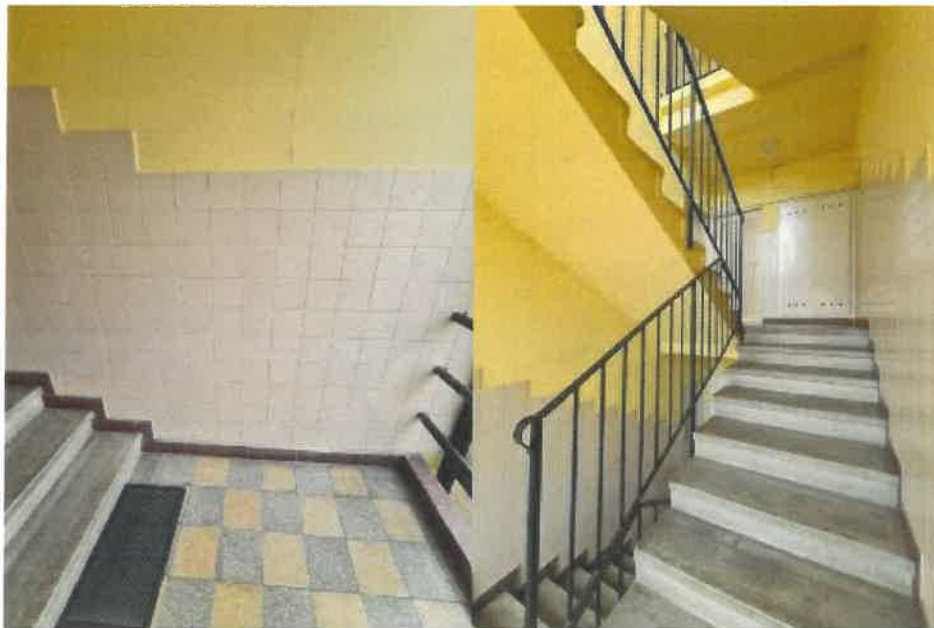
A lépcsőházban a csempeburkolat feletti, szabadon lévő falfelület tiszta, festése, korlátok és nyílászárók mázolás az elmúlt években nem történt meg, állapotuk megfelelő.

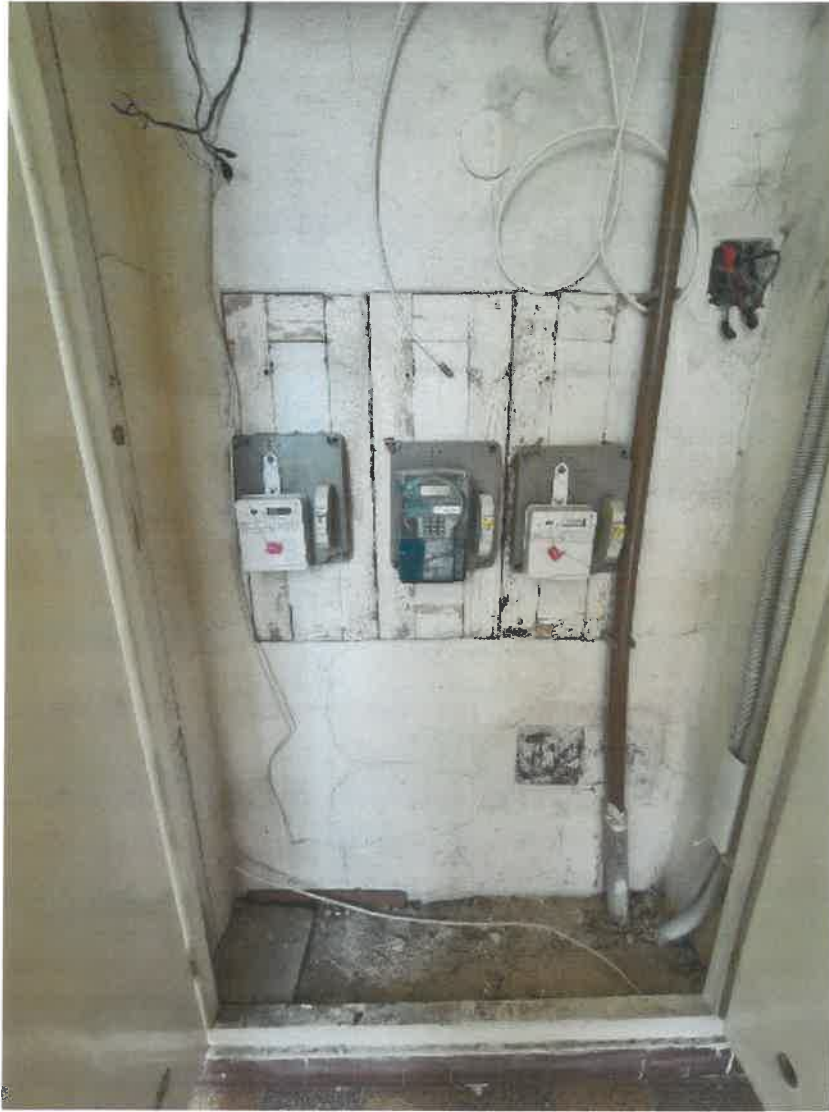
Az épület áramellátását, a földszinten ELMŰ által elhelyezett kapcsolószekrény biztosítja, a lakások elektromos ellátását a szintenként elhelyezett, önálló villanyóra biztosítja. Az épület villamos biztonságtechnikai felülvizsgálatai által megállapított hiányosságokat a felmérés nem tartalmazza.
