Összefogás Lakásszövetkezet

Állagfelmérés 2021.

1163 Budapest, Kerepesi út 170.

Cím: Ond Vezér Lakótelep, 1163. Budapest, Kerepesi út 170. Hrsz: 100075/2

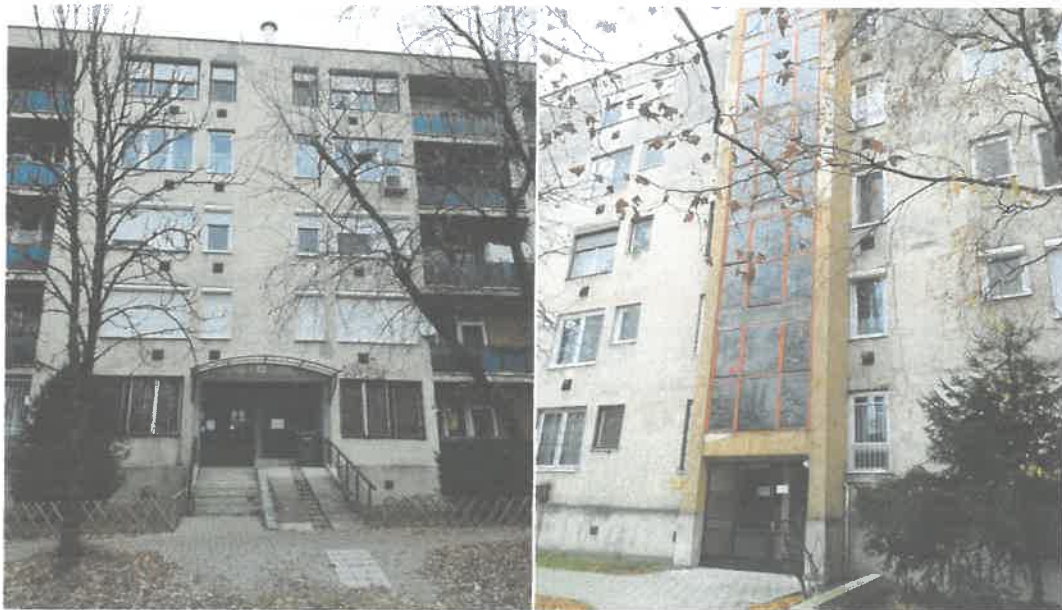
Az épület oldalfala vakolt, kőporozott korának megfelelő állapotú. Helyenként a természetes épületmozgás következtében, főleg az öntött beton koszorúk környékén repedések jelentek meg. A korábbi javítások már helyenként meglazultak, vakolathullást idézhetnek elő. Karbantartása rendszeres, az állagmegóvási munkák elvégzése folyamatos.

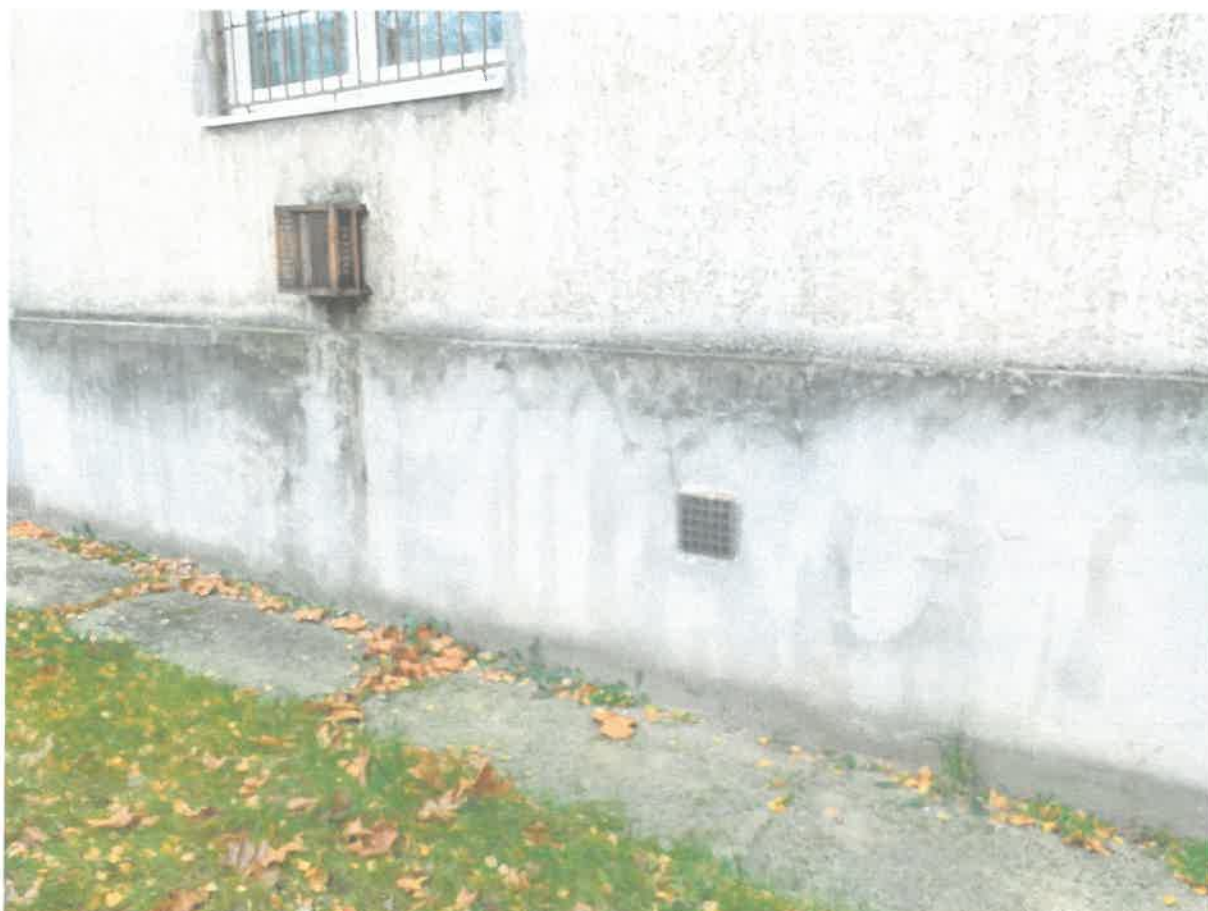
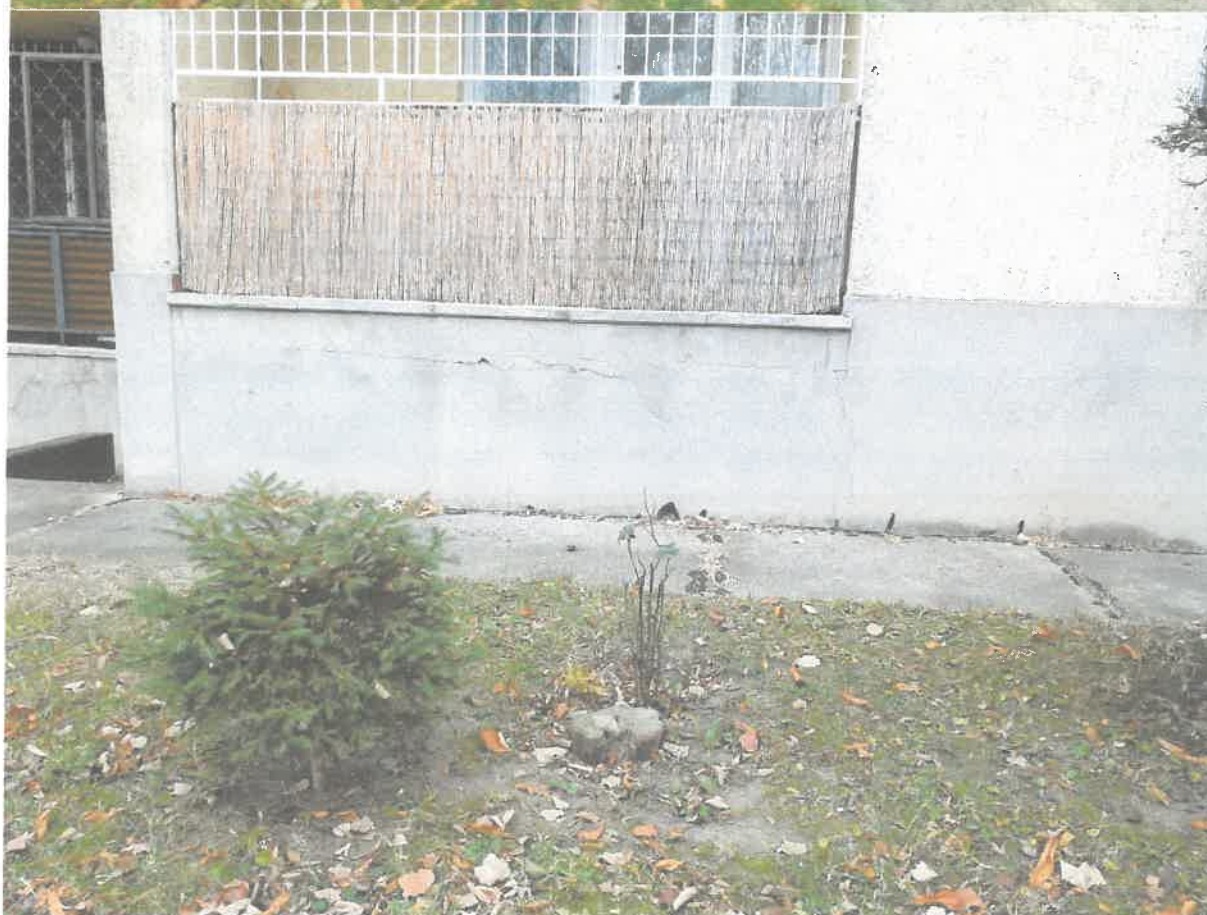
Az épület lábazata korának megfelelő állapotú, helyenként repedés, vizesedés látható, szigetelése javasolt.

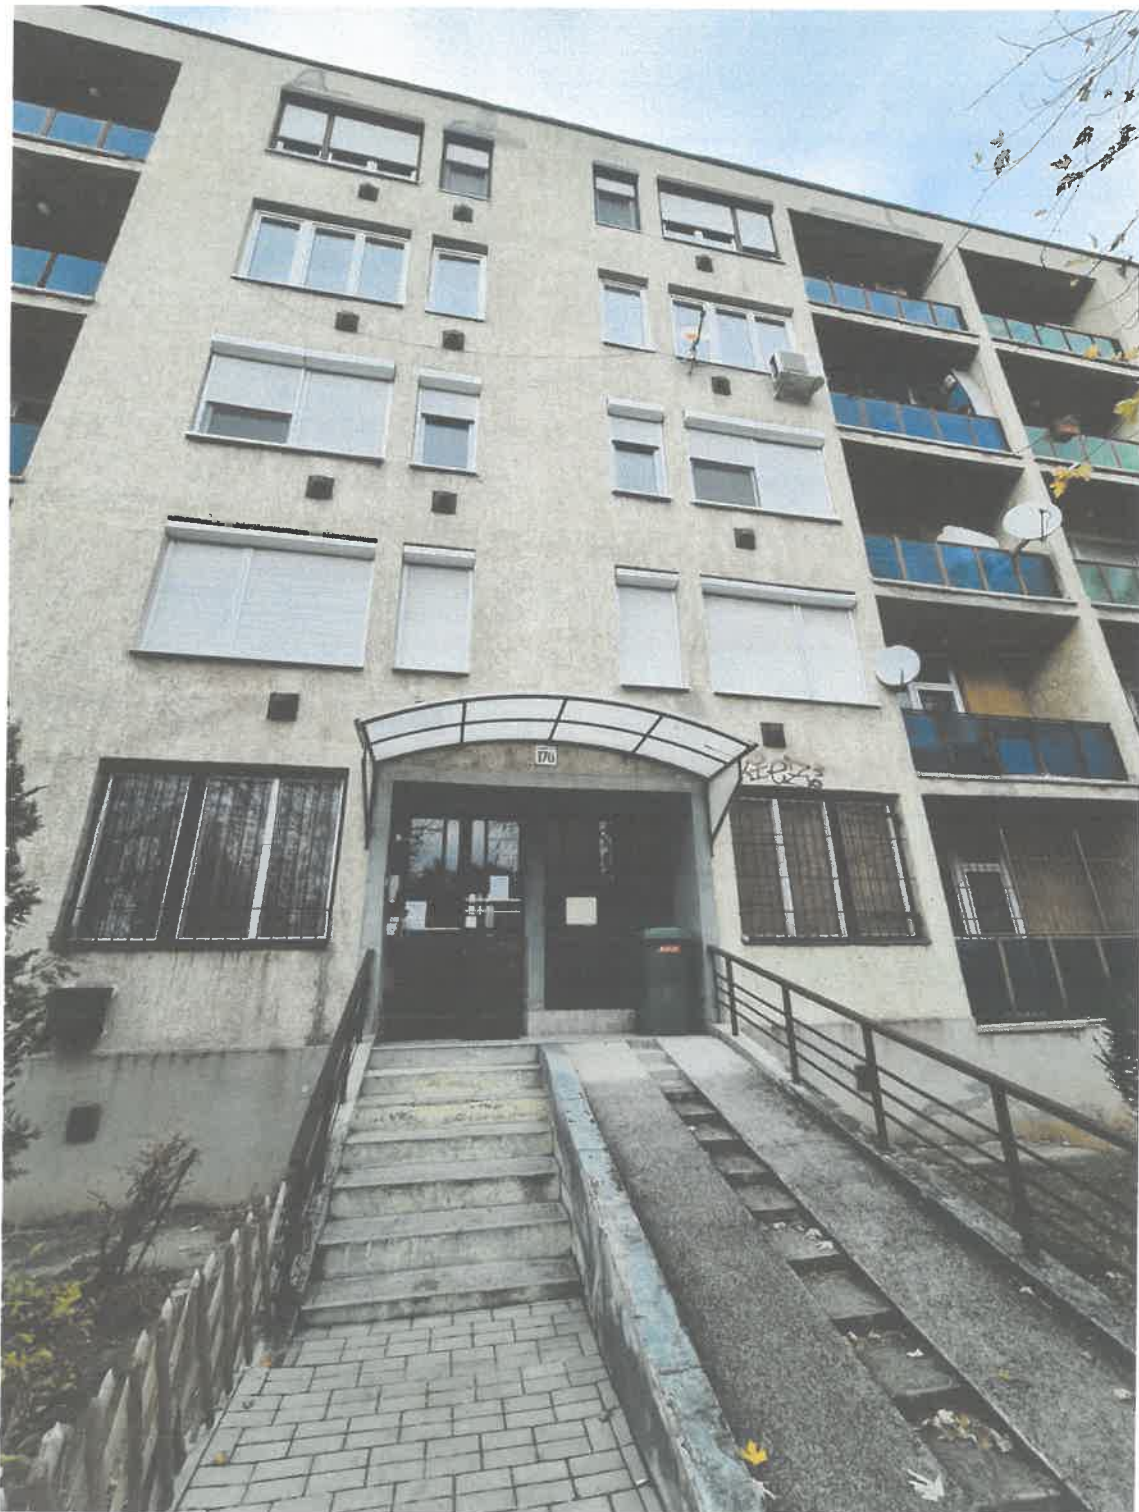
A főbejáráthoz vezető lépcső burkolata repedezett, biztonságos közlekedésre alkalmas, azonban a repedésekbe befolyó víz megfagyva komoly károkat okozhat, karbantartása, javítása javasolt.

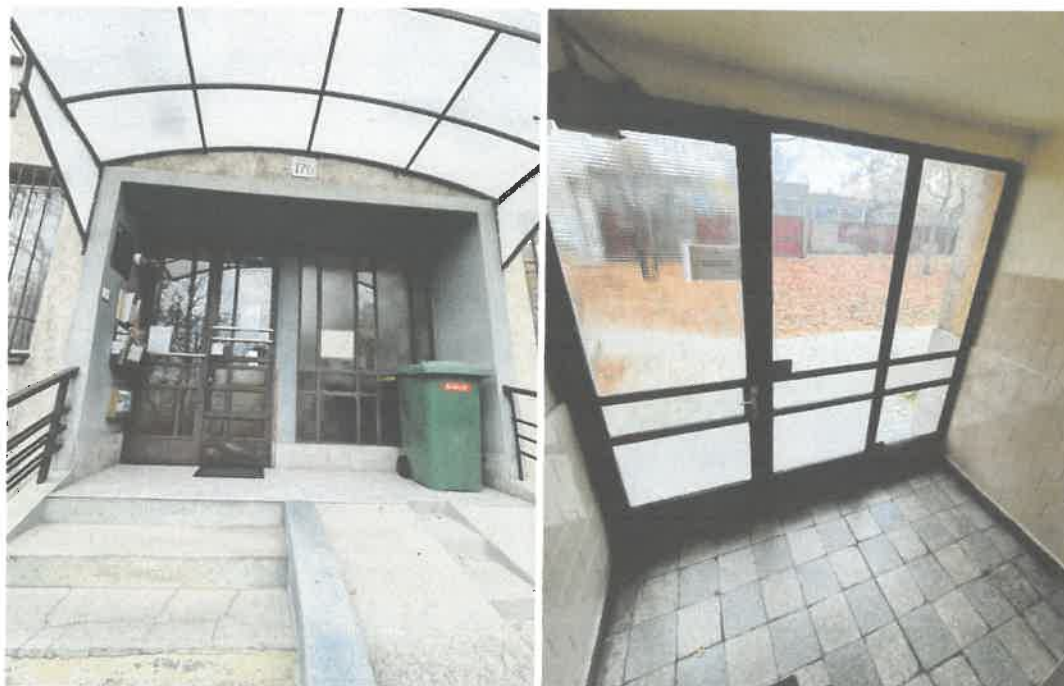
A belső, lépcsőházba vezető bejárati ajtók biztonságosak, karbantartásuk folyamatos, funkciójukat maradéktalanul el tudják látni, azonban cseréjük még nem történt meg, az építés óta eltelt 45 év a szerkezetükben már nyomot hagyott. A főbejárat felett 2009,-ben előtető lett elhelyezve.

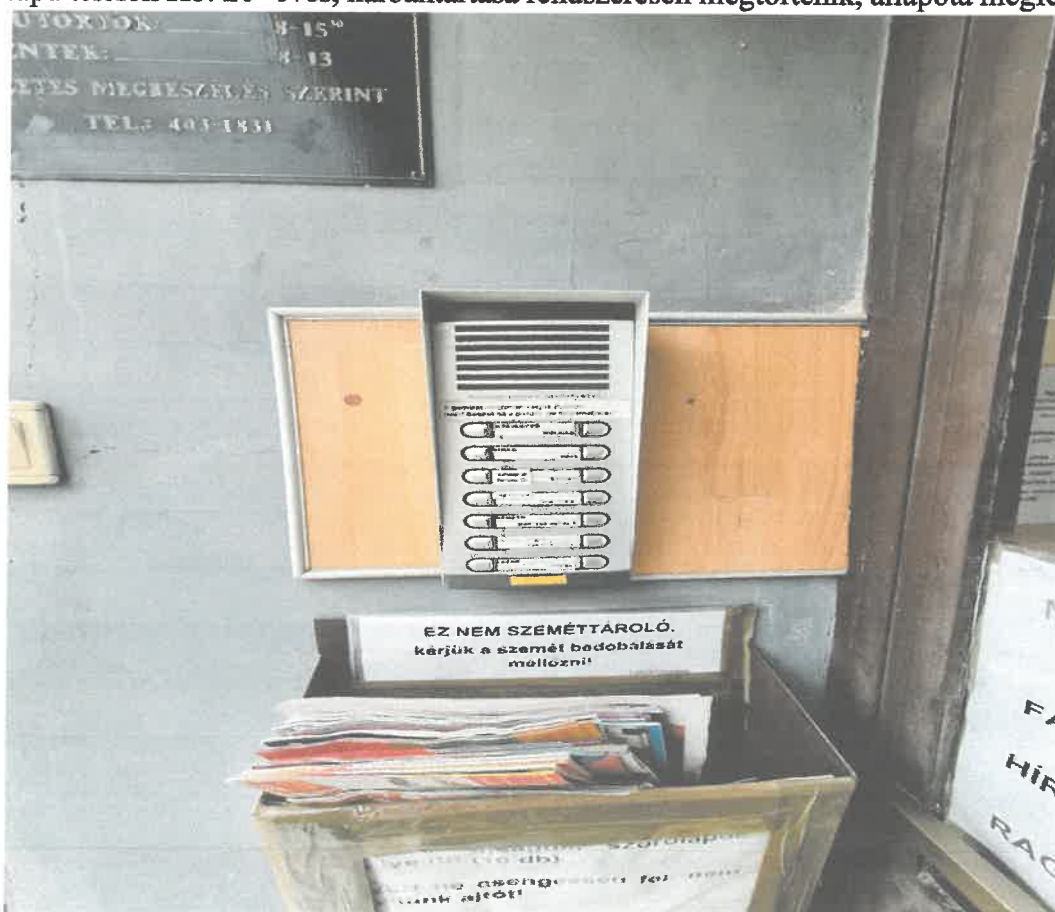
A kapu telefon Kb: 20- éves, karbantartása rendszeresen megtörténik, állapota megfelelő.

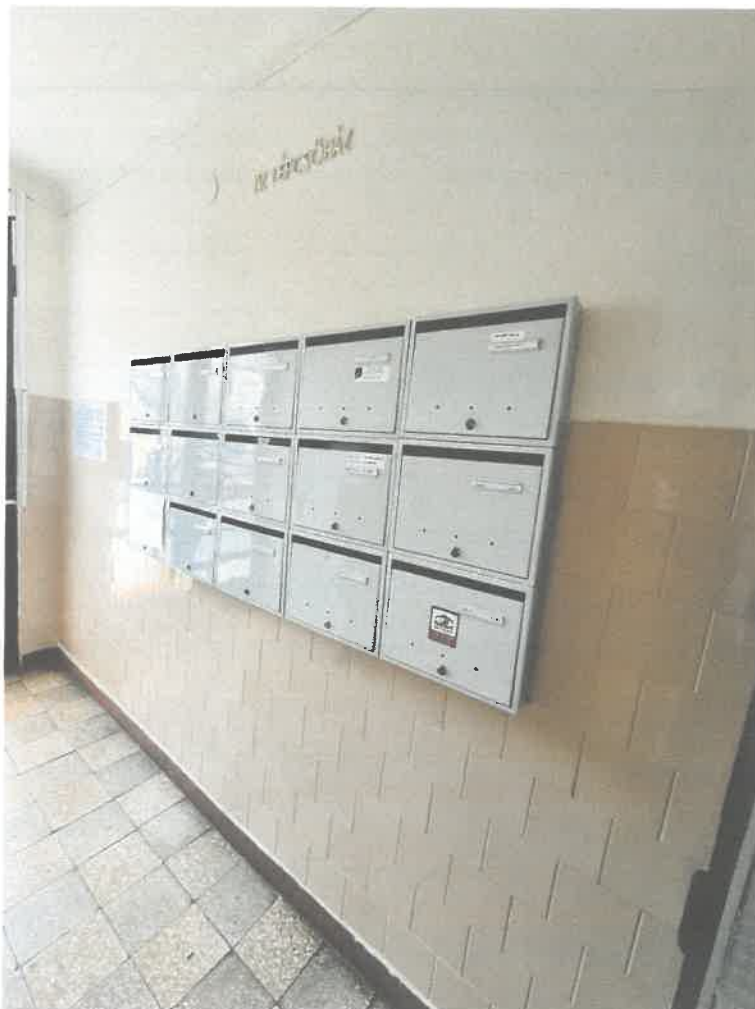
A postaládák cseréje az elmúlt években nem történt meg, azonban állapotuk megfelelő, biztonságosan zárhatóak.

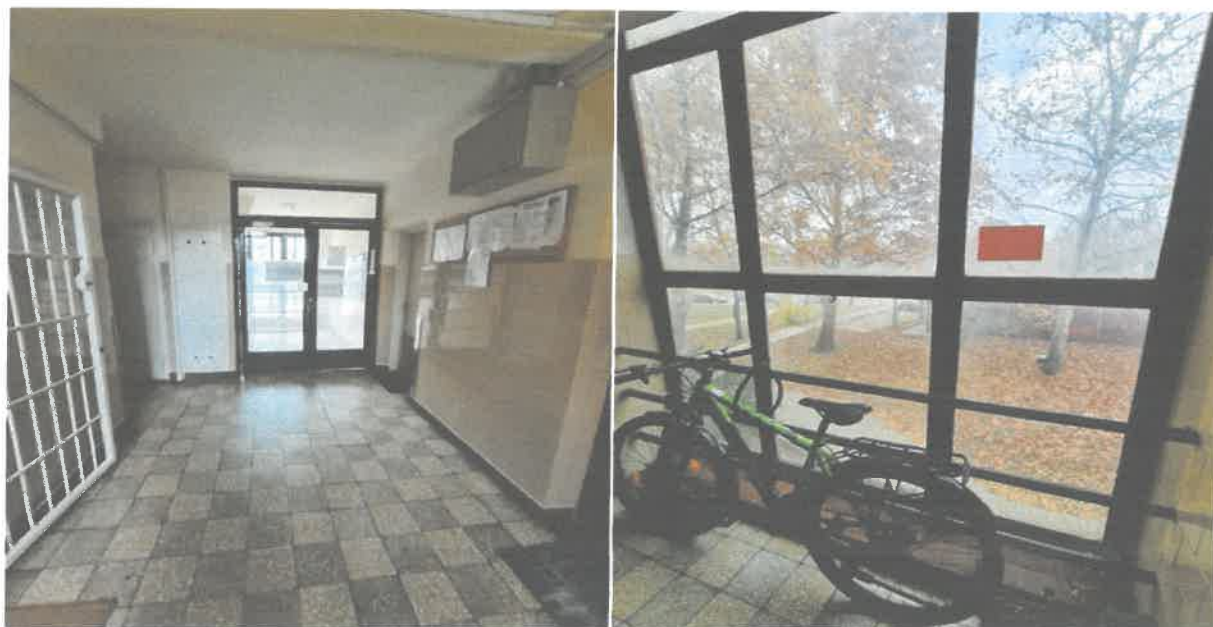
A lépcsőházi sorolt szerkezetek, belső ajtó cseréje még nem történt meg, állapotuk megfelelő. Azonban a hő és vízszigetelési képességük már kérdéses.

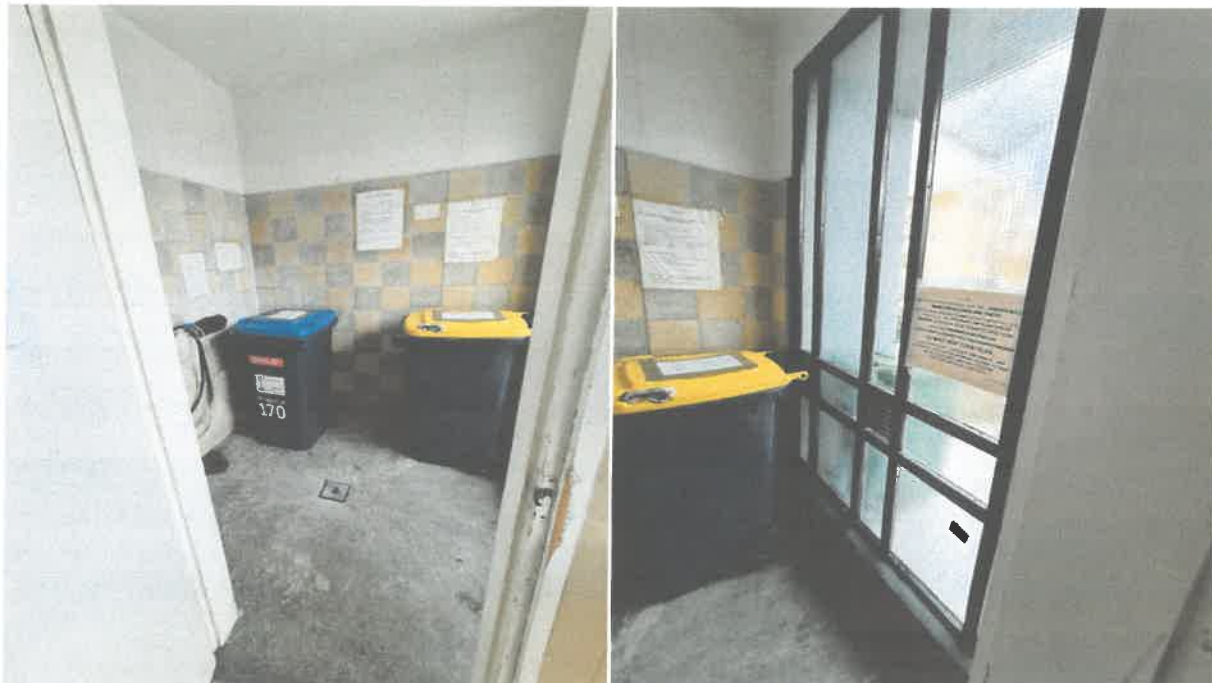
A lépcsőházban lévő tároló helyiségek állapota rendezett, a koruknak megfelelő, funkciójuk ellátására alkalmasak. Azonban a csempeburkolat felújítása, falak festése javasolt.

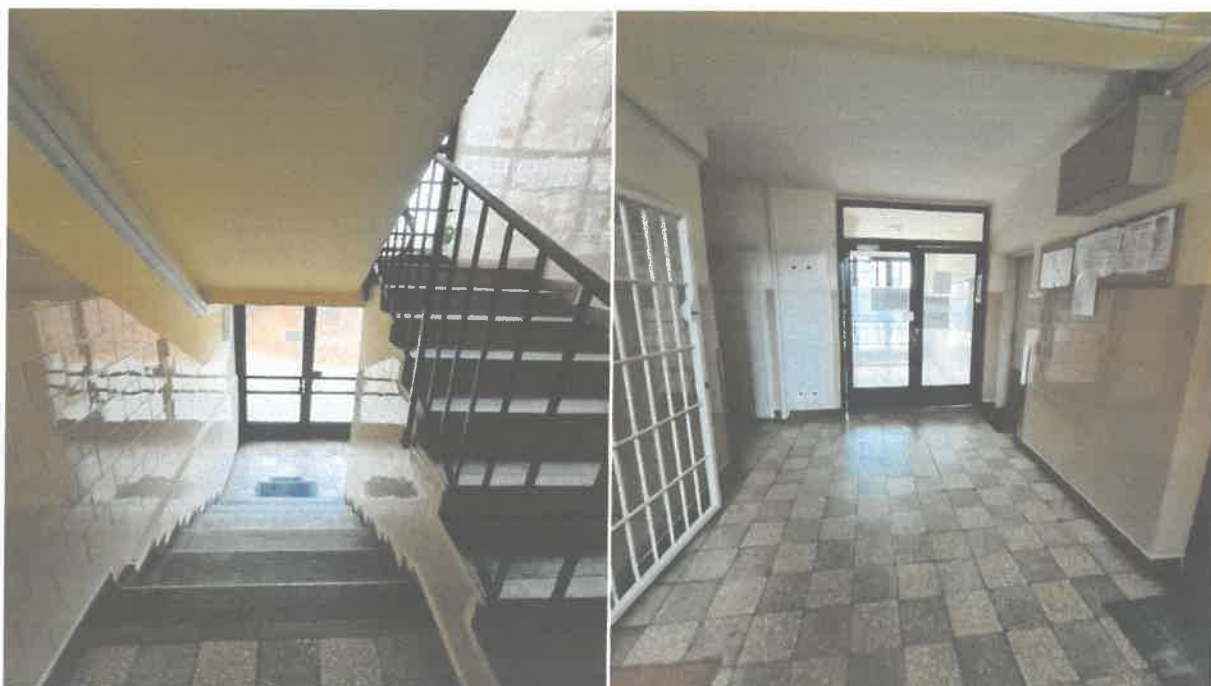
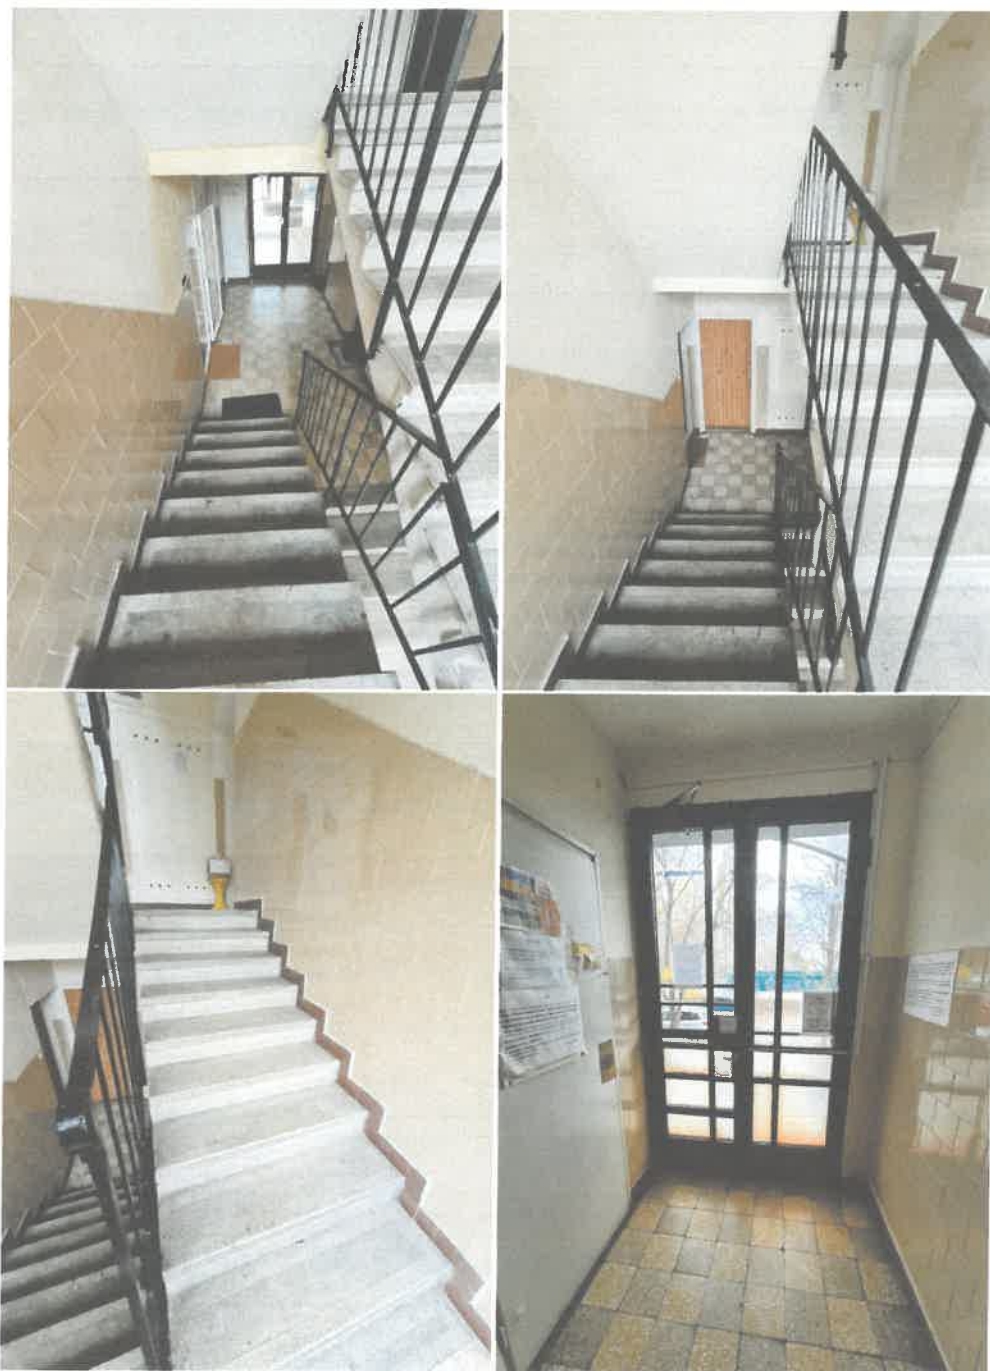
A lépcsőházban lévő burkolatok folytonosak, hiány a felmérés időpontjában nem volt. Az aljzat eredeti, az építéskor lerakott „metlaki” lapokból került kialakításra. A fali csempe nagyrészt még az eredeti. A korlátok és rácsok állapota és rögzítése biztonságosnak mondható.

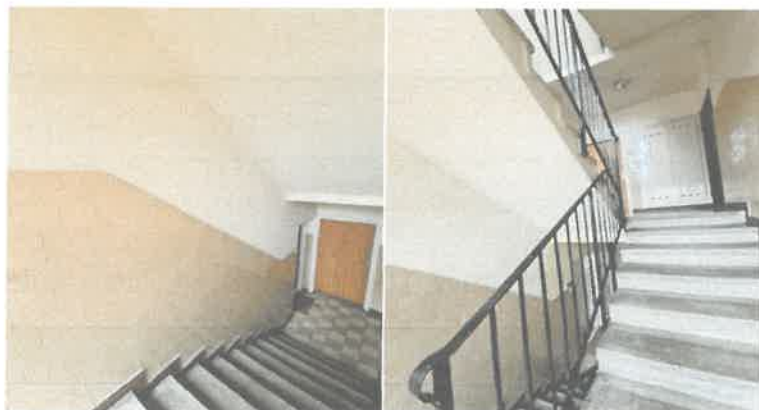
A lépcsőházban a csempeburkolat feletti, szabadon lévő falfelület, festése, korlátok és nyílászárók mázolása az elmúlt években nem történt meg, felújításuk javasolt.

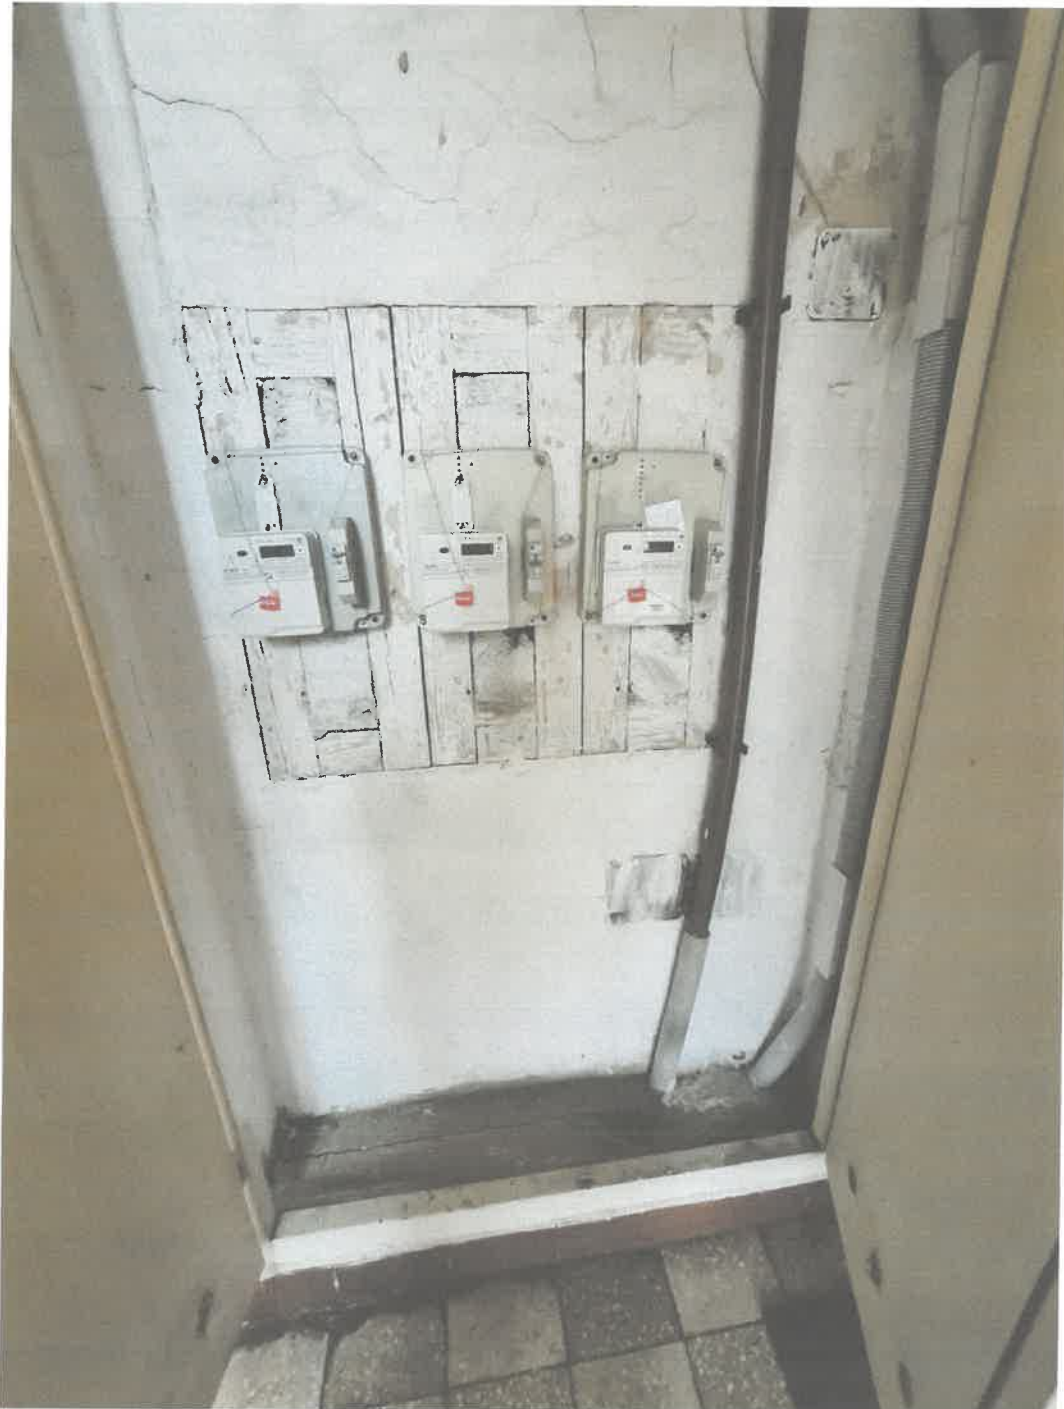
Az épület áramellátását, a földszinten ELMŰ által elhelyezett kapcsolószekrény biztosítja, a lakások elektromos ellátását a szintenként elhelyezett, önálló villanyóra biztosítja. Az épület villamos biztonságtechnikai felülvizsgálatai által megállapított hiányosságokat a felmérés nem tartalmazza.
