Összefogás Lakásszövetkezet

Állagfelmérés 2021.

1163 Budapest, Kerepesi út 172.

Budapest, 2021. november

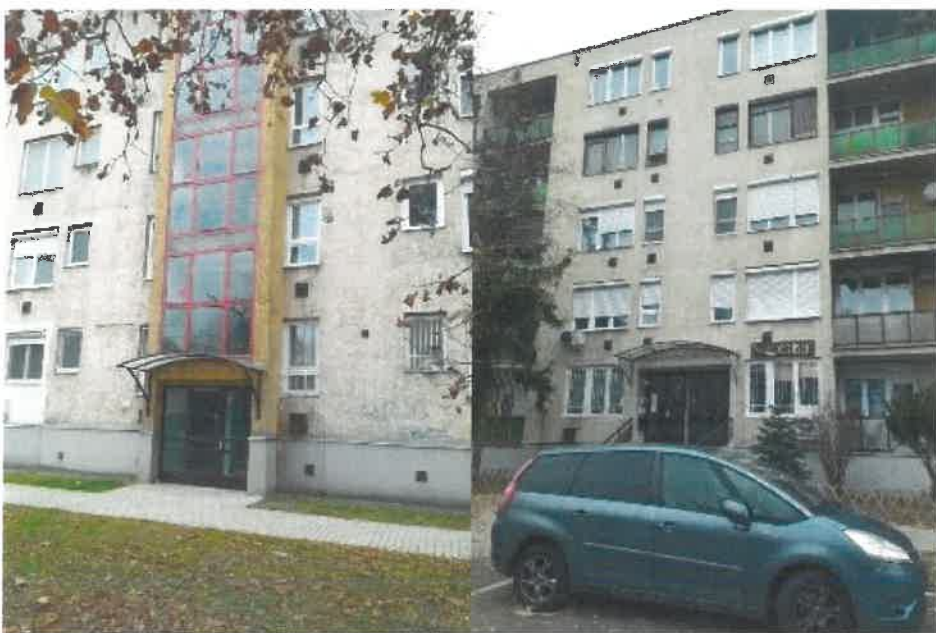
Az épület oldalfala vakolt, kőporozott korának megfelelő állapotú. Helyenként a természetes épületmozgás következtében, főleg az öntött beton koszorúk környékén repedések jelentek meg. A korábbi javítások már helyenként meglazultak, vakolathullást idézhetnek elő. Karbantartása rendszeres, az állagmegővási munkák elvégzése folyamatos. Felújítása 2020.-ban részben megvalósult.

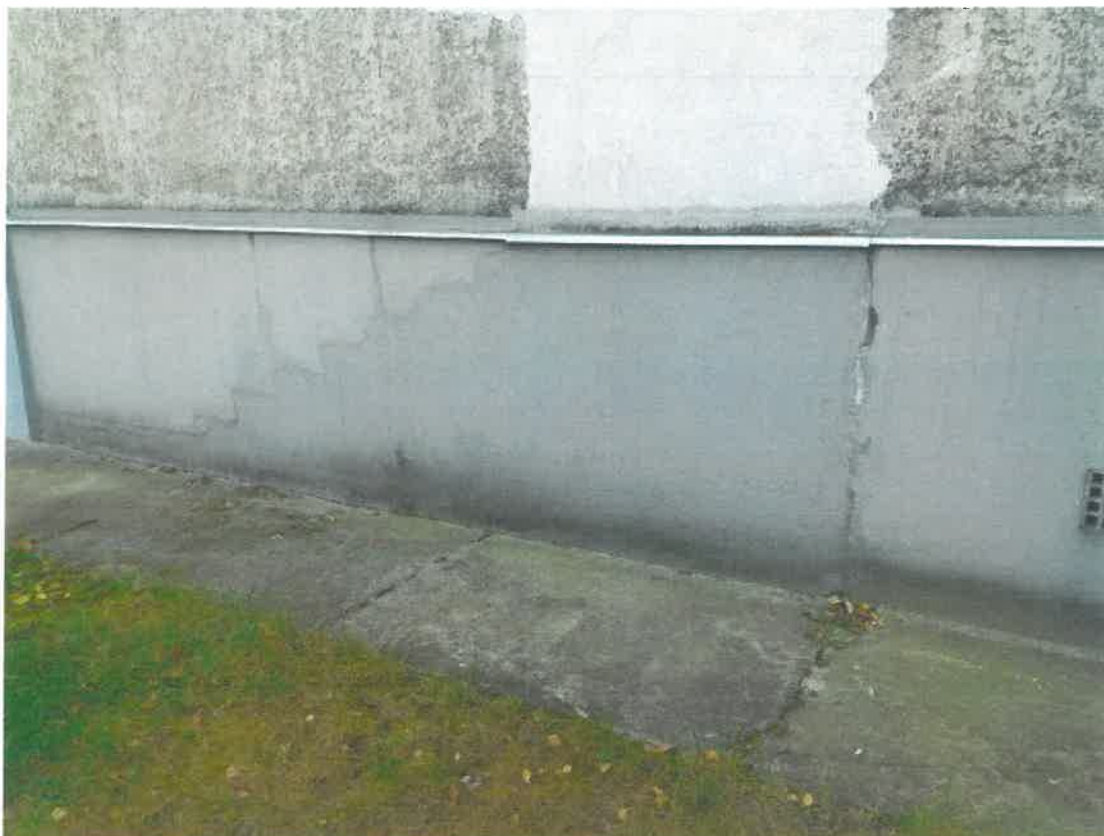
Az épület lábazata korának megfelelő állapotú, helyenként vizesedés és repedés látható, szigetelése javasolt.

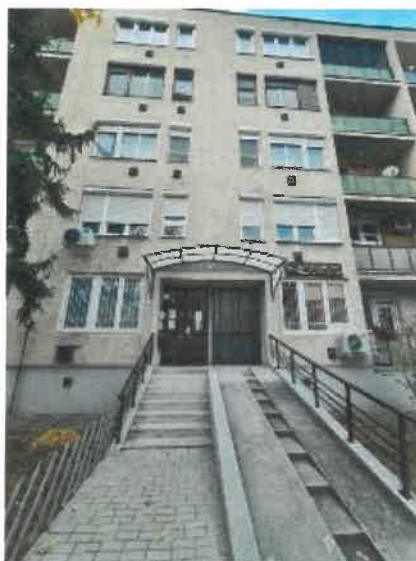
A főbejáráshoz vezető lépcső burkolata épp javítása 2013.-ban megtörtént, biztonságos közlekedésre alkalmas. A bejárat felett 2009.-ben biztonságos előtető készült.

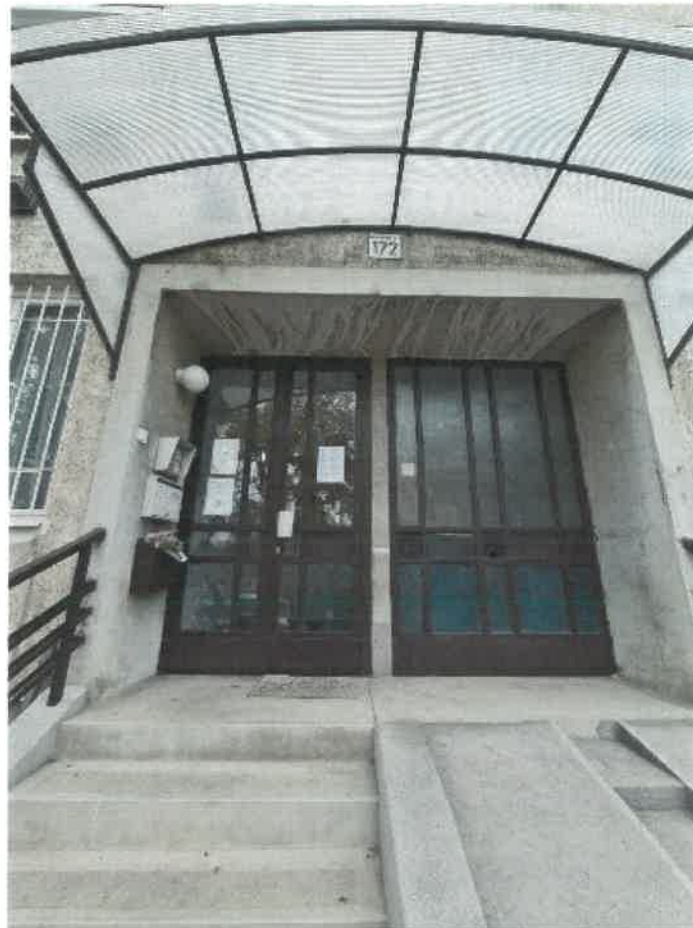
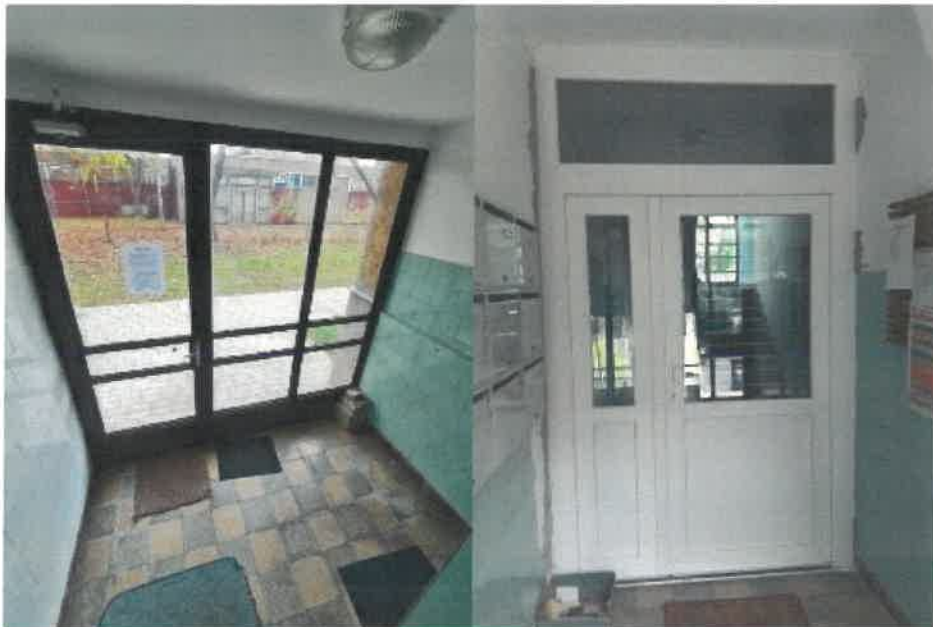
A lépcsőházba vezető bejárat ajtók biztonságosak, karbantartásuk folyamatos, funkciójukat maradéktalanul el tudják látni, azonban 2020.-ban csak a belső ajtó cseréje történt meg.

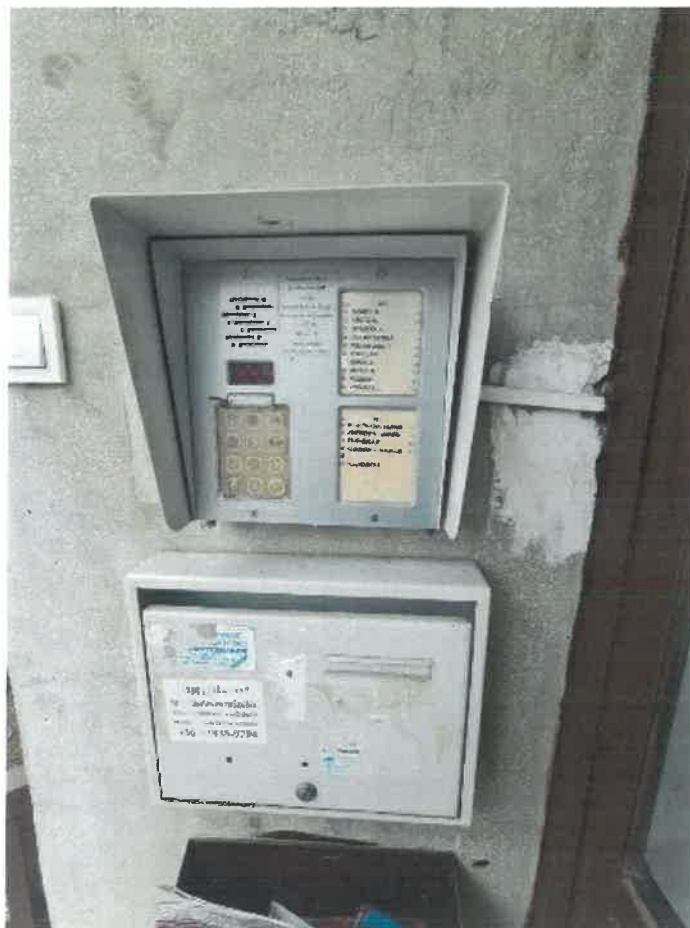
A kapu telefon Kb:10-15 éves Codefon típusú, karbantartása rendszeresen megtörténik, állapota megfelelő.

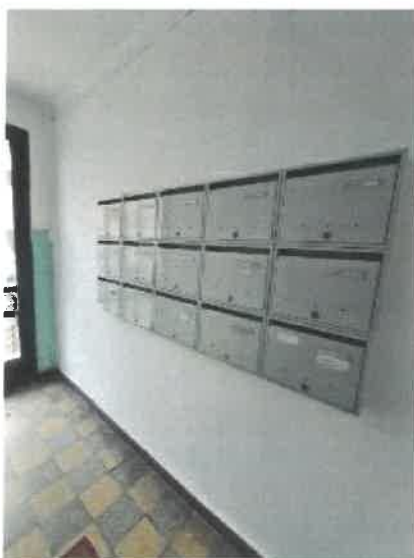
A postaládák cseréje az elmúlt években nem történt meg, azonban állapotuk megfelelő, biztonságosan zárhatóak.

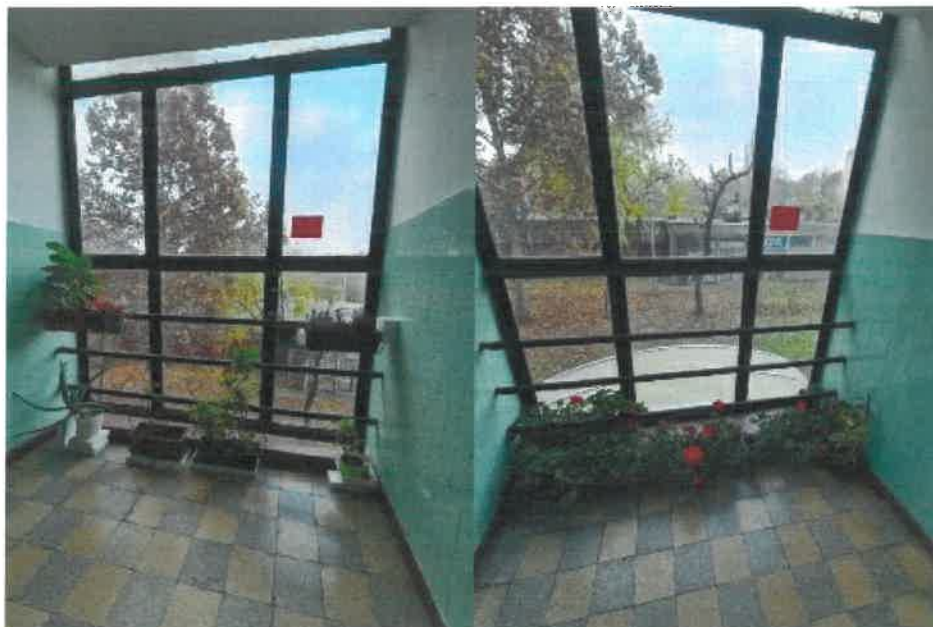
A lépcsőházi sorolt szerkezetek cseréje még nem történt meg, állapotuk megfelelő, azonban a hő és vízszigetelő képessége kérdéses.

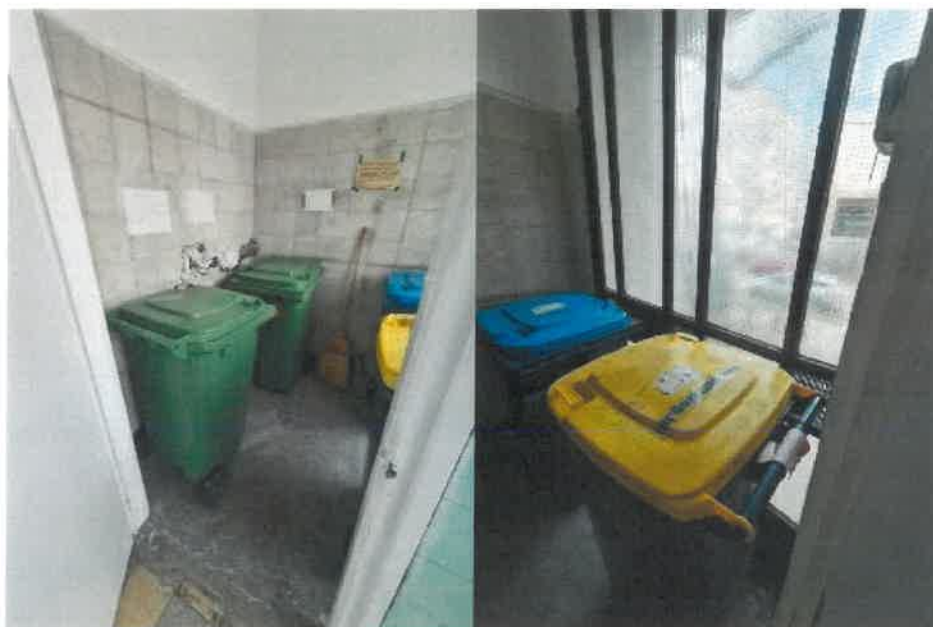
A lépcsőházban lévő tároló helyiségek állapota rendezett, a koruknak megfelelő, funkciójuk ellátására alkalmasak, felújításuk még nem történt meg.

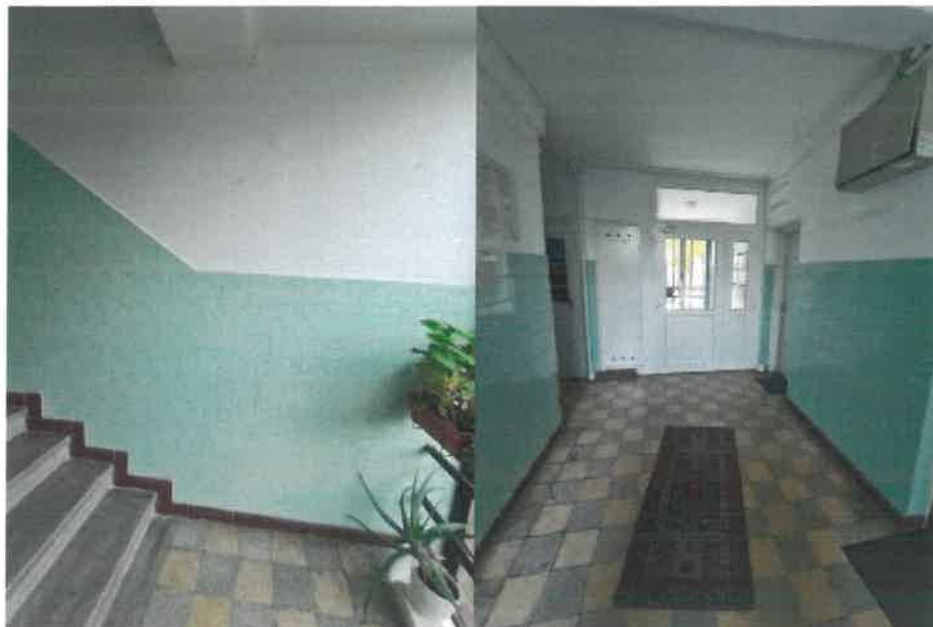
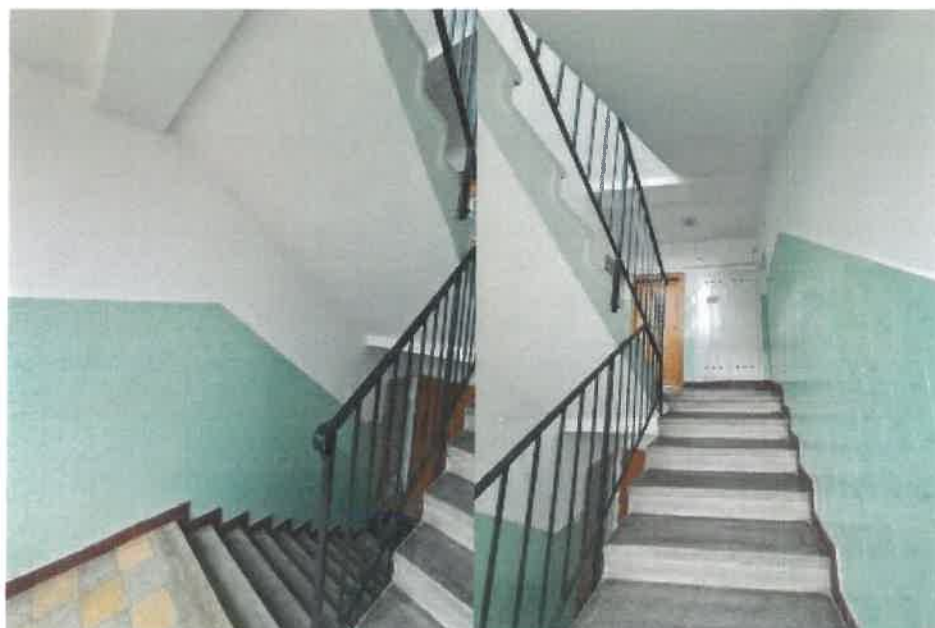
A lépcsőházban lévő burkolatok folytonosak, hiány a felmérés időpontjában nem volt. Az aljzat eredeti, az építéskor lerakott „metlaki” lapokból került kialakításra. A fali csempe nagyrészt még az eredeti. A korlátok és rácsok állapota és rögzítése biztonságosnak mondható.

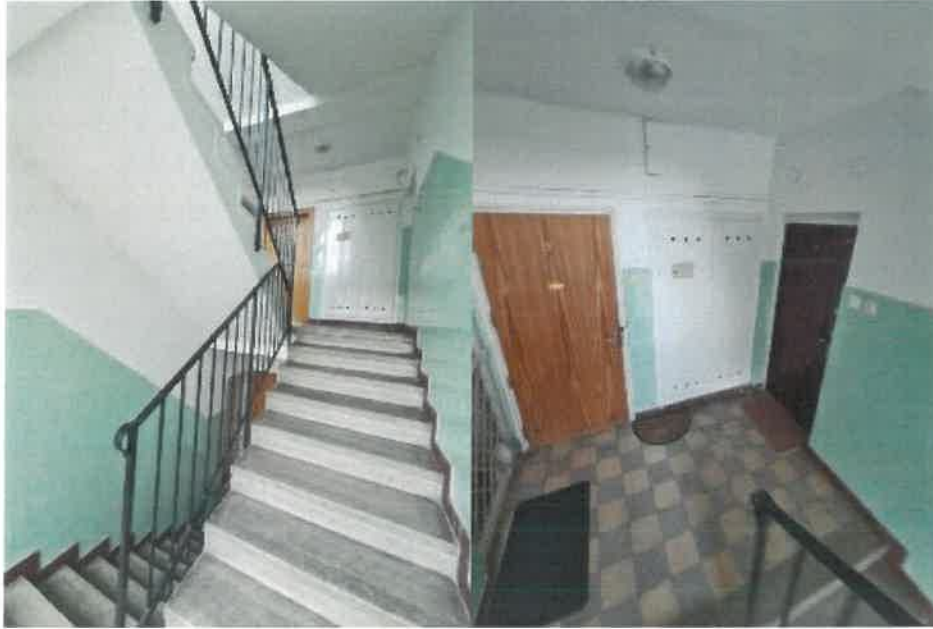
A lépcsőházban a csempeburkolat feletti, szabadon lévő falfelület tiszta, festése, korlátok és nyílászárók mázolása 2009.-ben megtörtént.

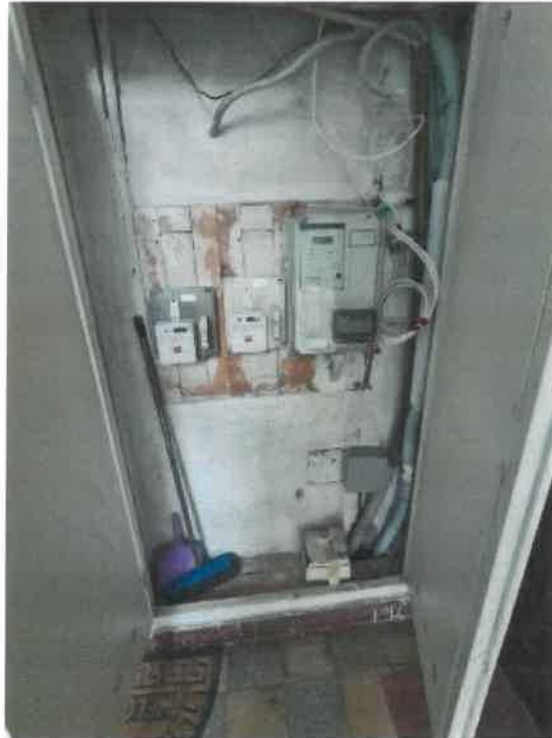
Az épület áramellátását, a földszinten ELMŰ által elhelyezett kapcsolószekrény biztosítja, a lakások elektromos ellátását a szintenként elhelyezett, önálló villanyóra biztosítja. Az épület villamos biztonságtechnikai felülvizsgálatai által megállapított hiányosságokat a felmérés nem tartalmazza.
