Összefogás Lakásszövetkezet
1165 Budapest, Hilda utca 1.

Állagfelmérés 2021.

1163 Budapest, Kerepesi út 174.

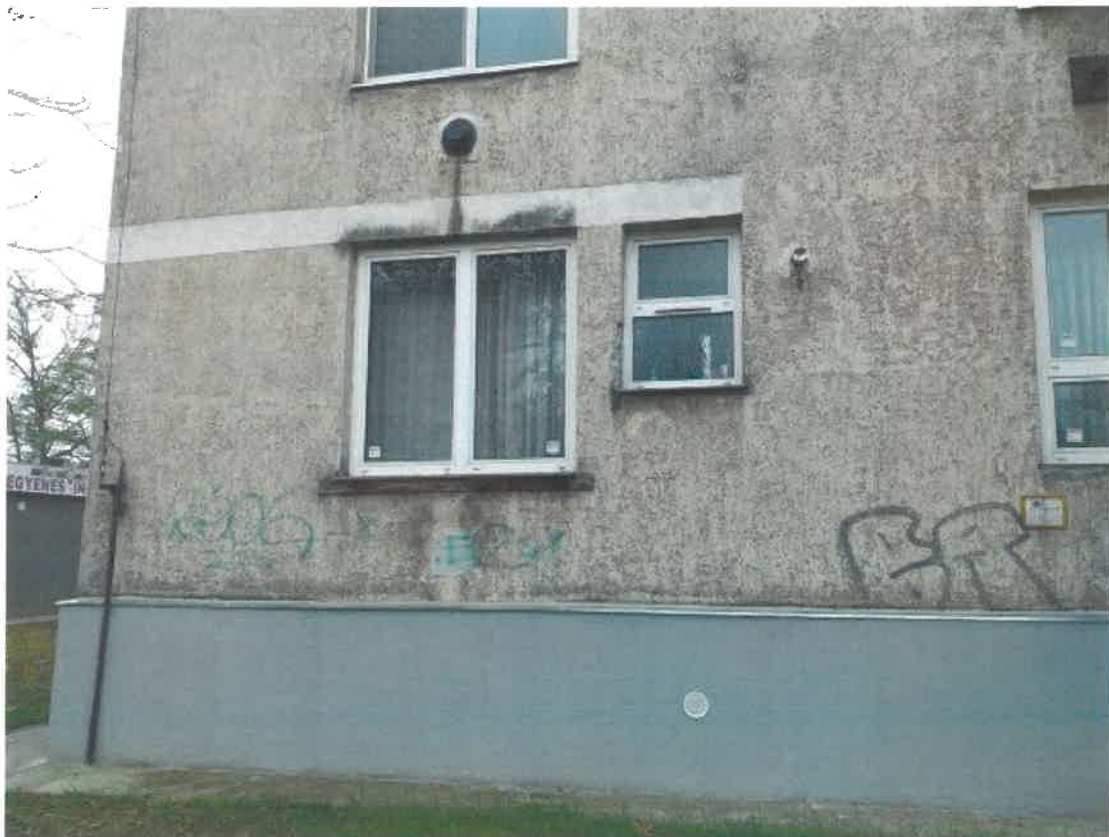
Külső vakolat

Az épület oldalfala vakolt, kőporozott korának megfelelő állapotú. Helyenként a természetes épületmozgás következtében, főleg az öntött beton koszorúk környékén repedések jelentek meg. A korábbi javítások már helyenként meglazultak, vakolathullást idézhetnek elő. Karbantartása rendszeres, az állagmegóvási munkák elvégzése folyamatos, legutóbb 2020.-ban történt.

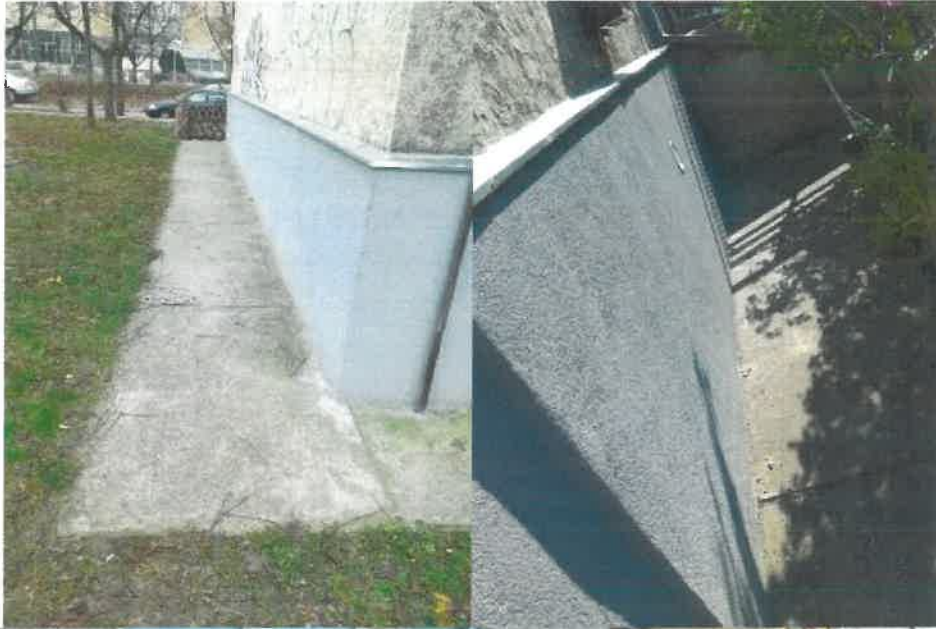
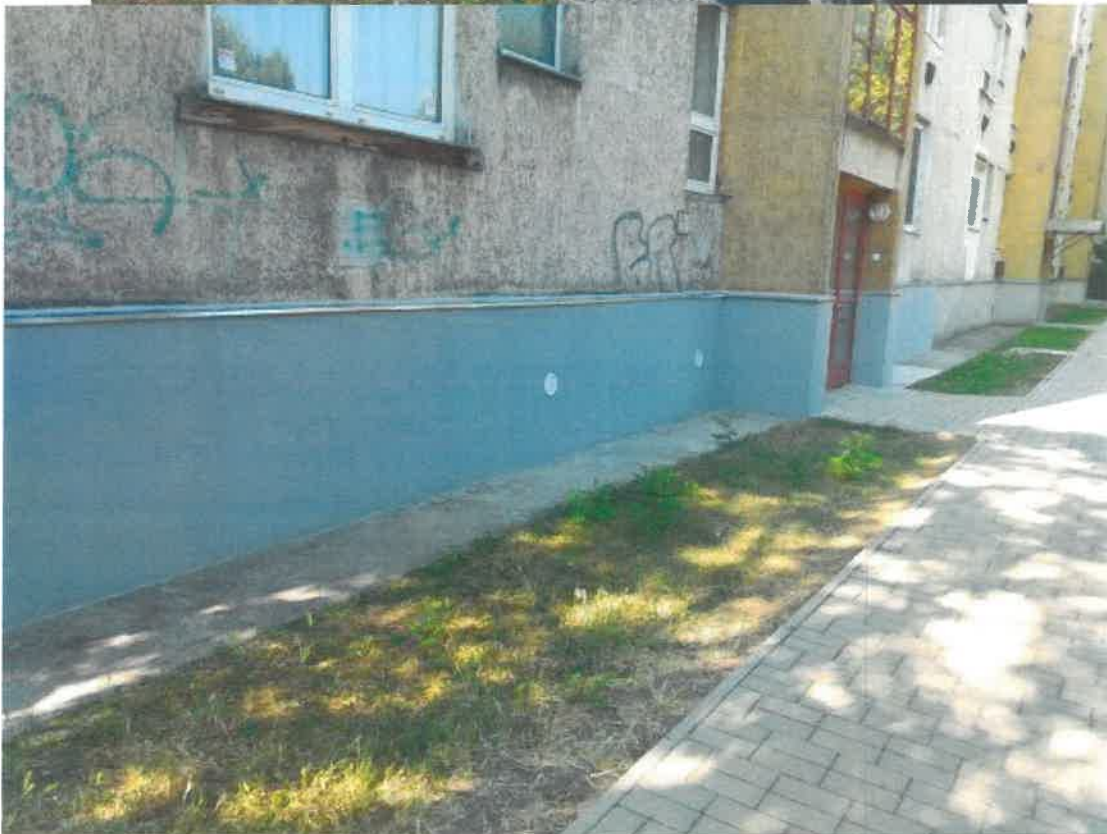
Lábazat

Az épület lábazata korának megfelelő állapotú, 2021.-ben felújítása és hőszigetelése megvalósult.

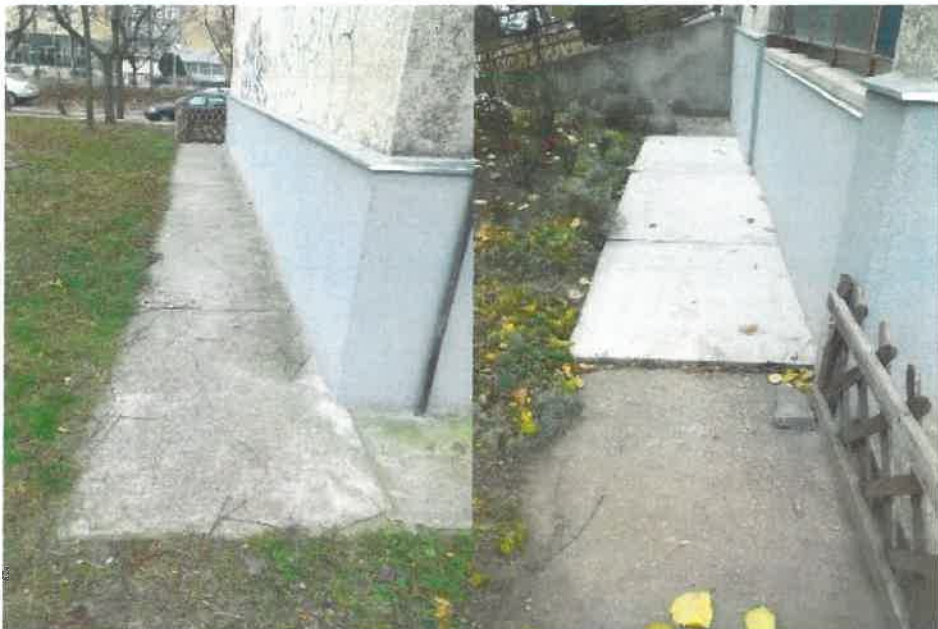
Szolgálati járda

A szolgálati járda megfelelő állapotú, biztonságos közlekedésre alkalmas, karbantartása folyamatos, azonban gyalogos közlekedés láthatóan nem történik rajta. Felújítása legutóbb 2015.-ben történt.

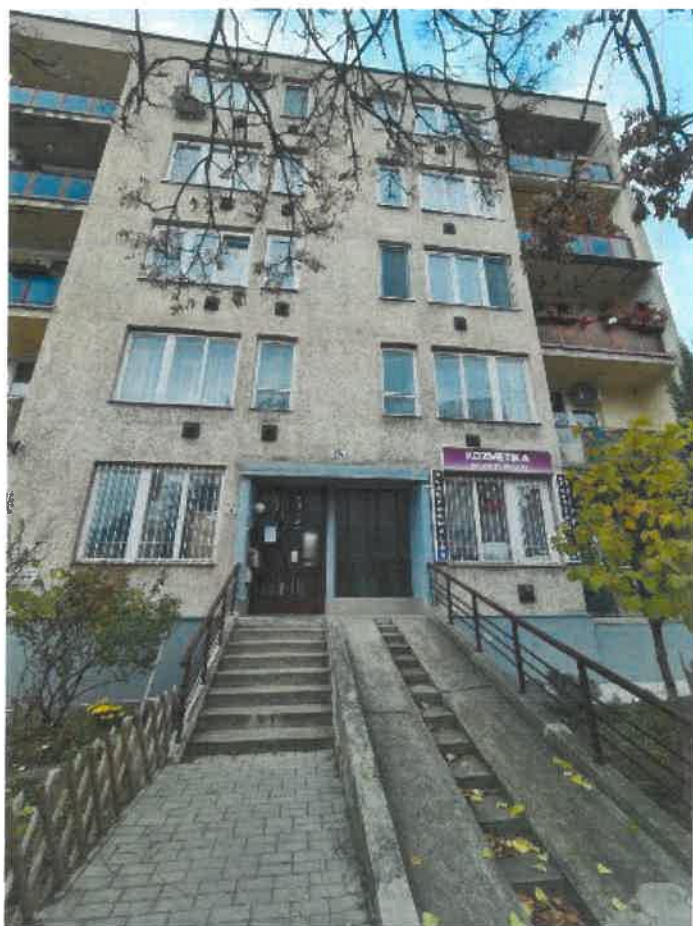
Főbejárat lépcső

A főbejáratához vezető lépcső burkolata épp, biztonságos közlekedésre alkalmas.

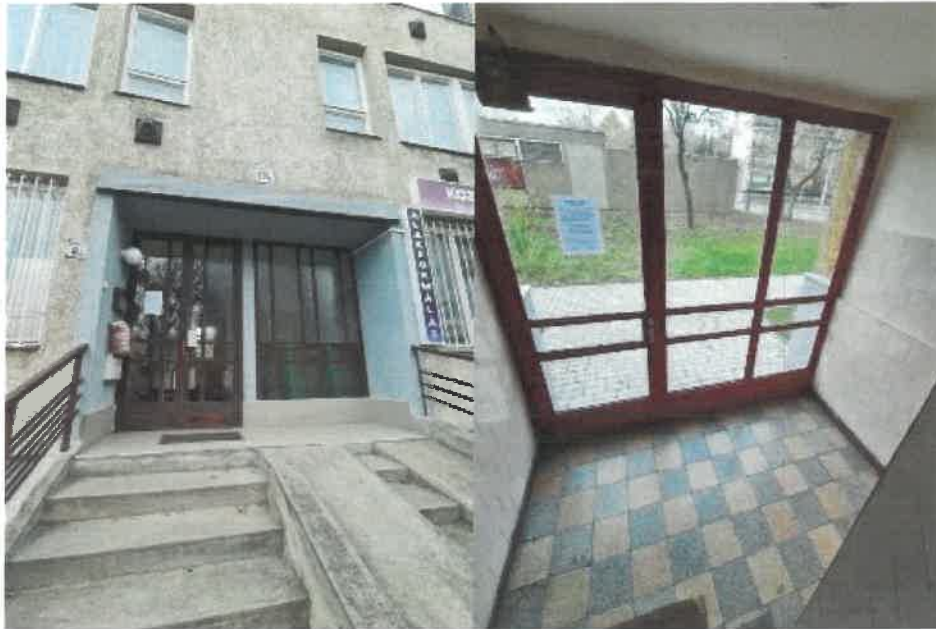
Bejárati ajtók

A belső, lépcsőházba vezető bejárati ajtók biztonságosan záródnak, karbantartásuk folyamatos,

funkciójukat maradéktalanul el tudják látni, azonban cseréjük még nem történt meg.

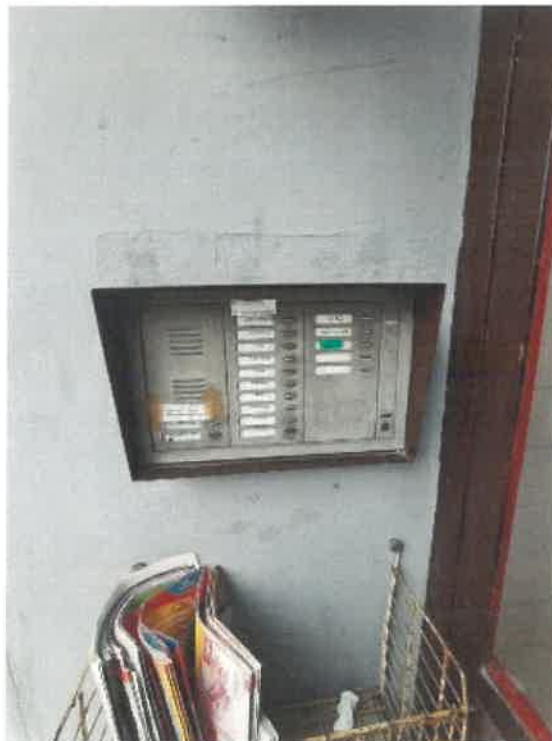
Kaputelefon rendszer

A kapu telefon Kb:30 éves Tesla típusú, karbantartása rendszeresen megtörténik, állapota megfelelő. Javasolt egy korszerű készülékre való cserélése.

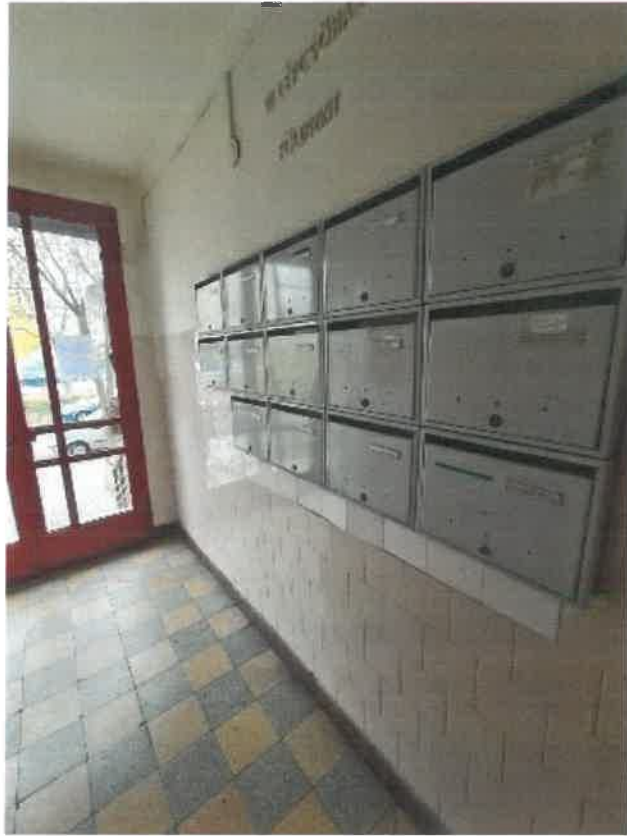
Postaládák

A postaládák cseréje az elmúlt években nem történt meg, azonban állapotuk megfelelő, biztonságosan zárhatóak.

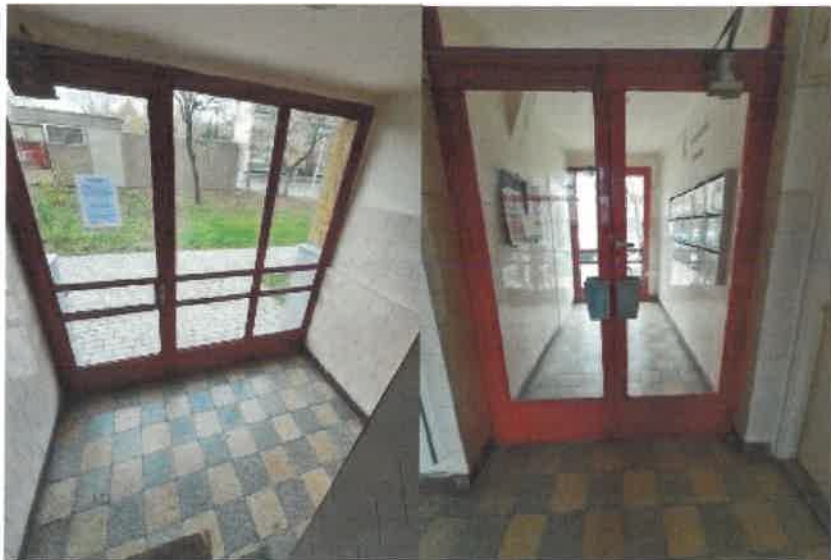
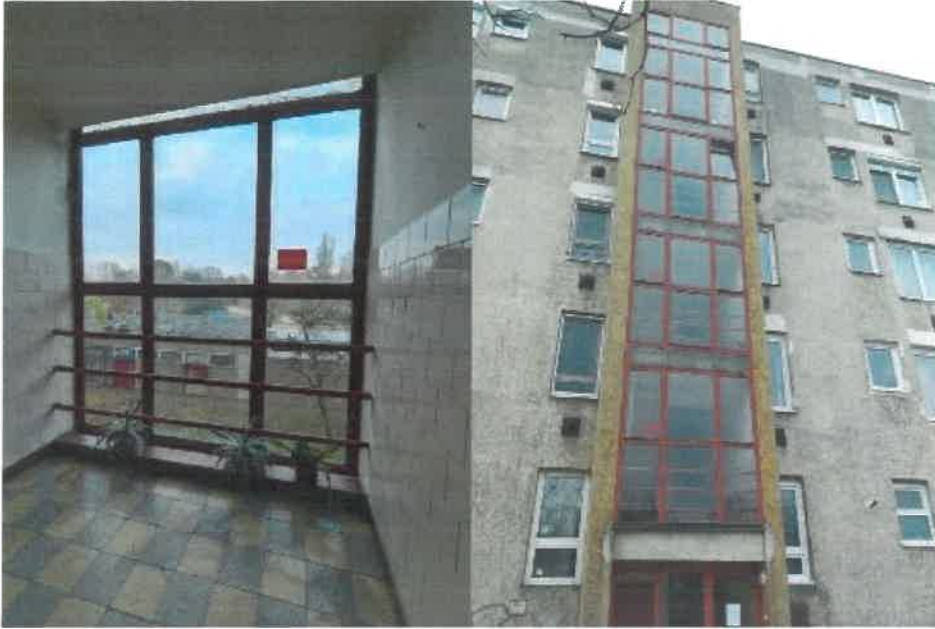
Belső nyílászárók, sorolt szerkezetek

A lépcsőházi sorolt szerkezetek, belső ajtó cseréje még nem történt meg, állapotuk megfelelő, azonban a hő és vízszigetelési képessége már kérdéses, korunk elvárásainak már nem felel meg.

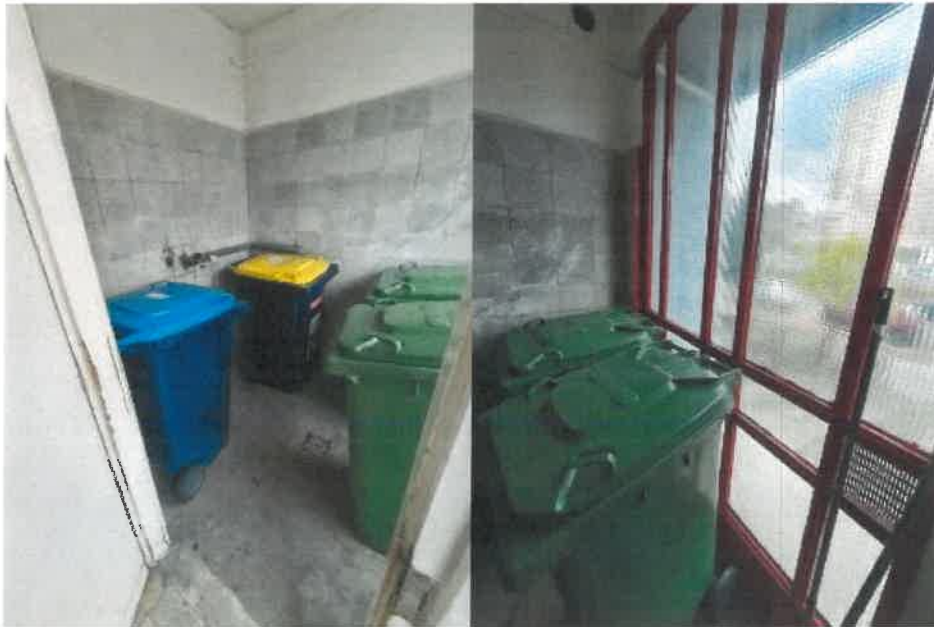
Közös tárolók, kukatárolók

A lépcsőházban lévő tároló helyiségek állapota rendezett, a koruknak megfelelő, funkciójuk ellátására alkalmasak, azonban a tisztasági festése javasolt.

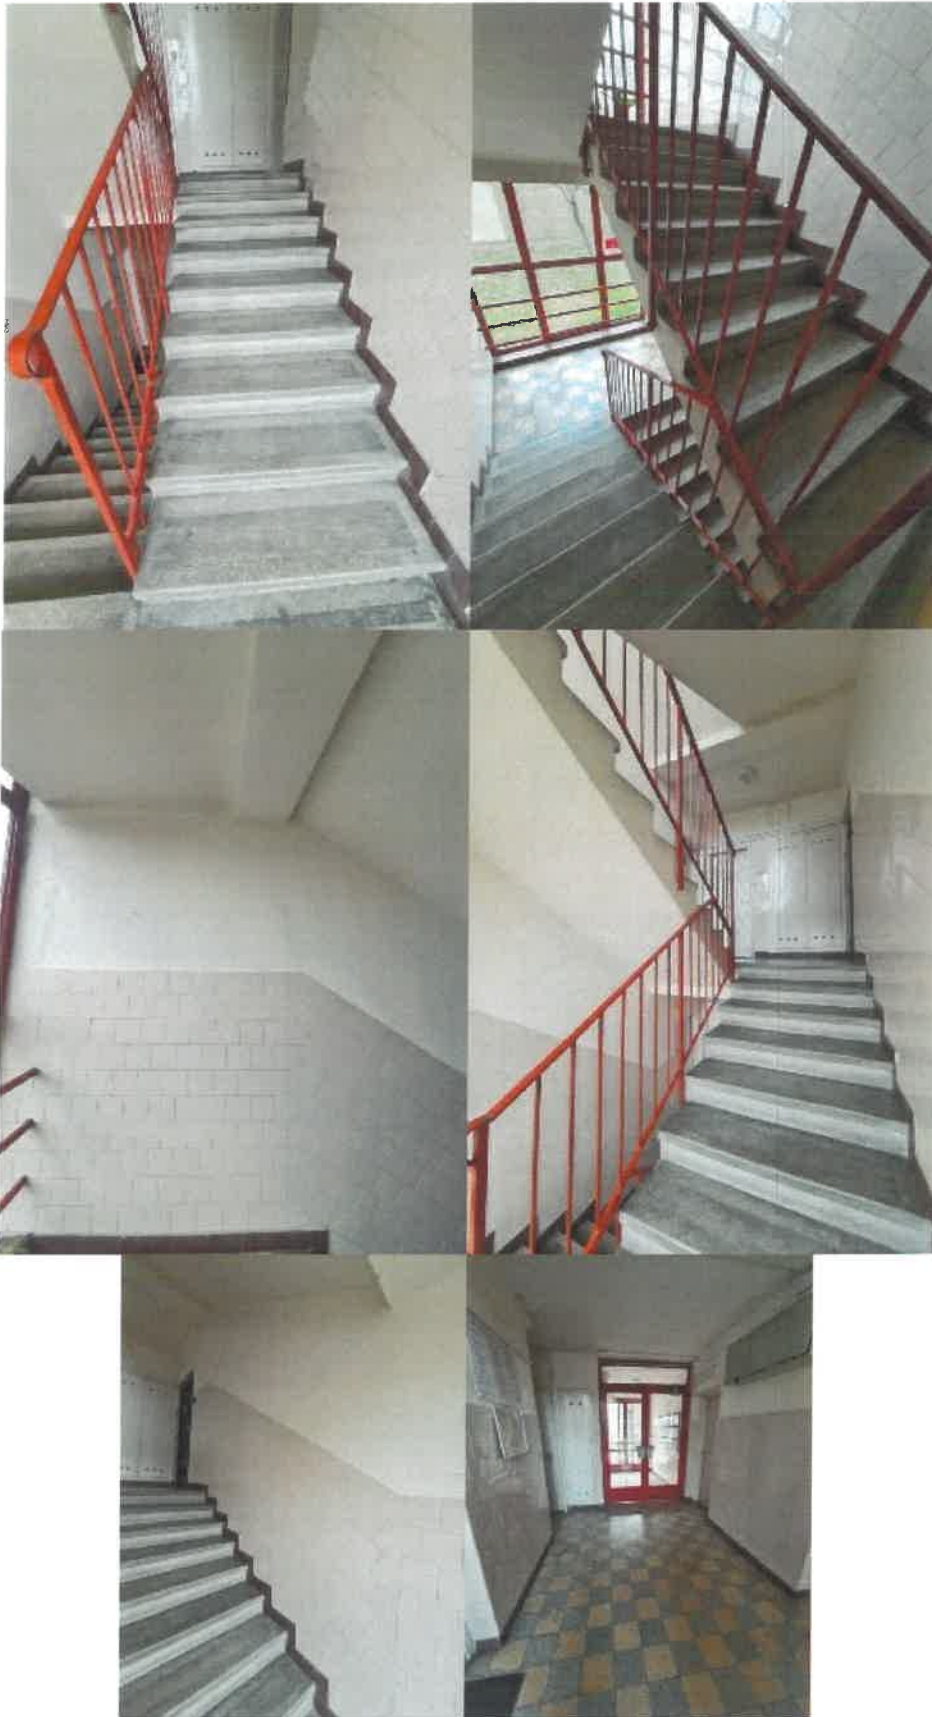
Lépcsőházi burkolatok, korlát

A lépcsőházban lévő burkolatok folytonosak, hiány a felmérés időpontjában nem volt. Az aljzat eredeti, az építéskor lerakott „metlaki” lapokból került kialakításra. A fali csempe nagyrészt még az eredeti. A korlátok és rácsok állapota és rögzítése biztonságosnak mondható.

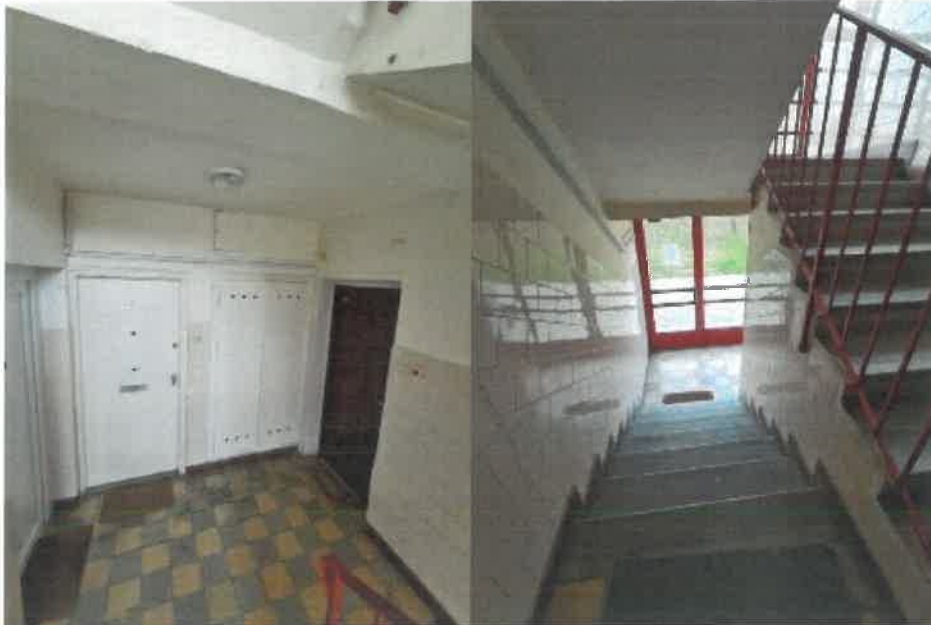
Lépcsőházi falak állapota

A lépcsőházban a csempeburkolat feletti, szabadon lévő falfelületek, festése, korlátok és nyílászárók mázolósa az elmúlt években nem történt meg, festésük és mázolásuk időszerű, javasolt.

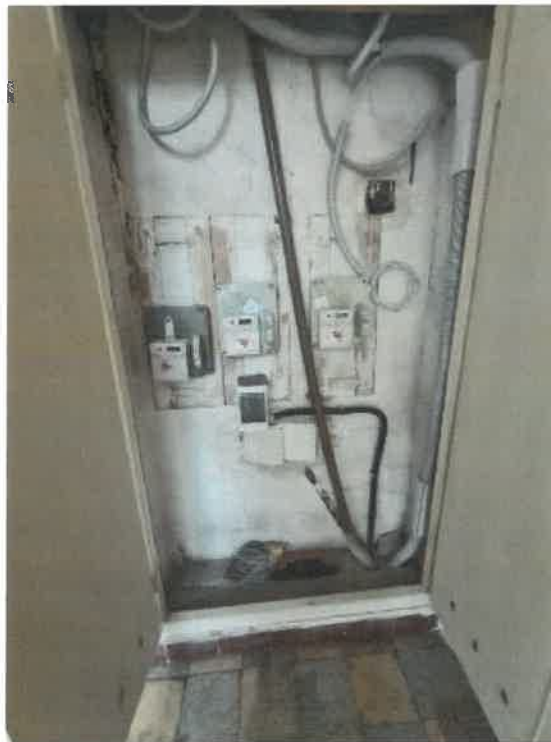
Áramellátás

Az épület áramellátását, a földszinten ELMŰ által elhelyezett kapcsolószekrény biztosítja, a lakások elektromos ellátását a szintenként elhelyezett, önálló villanyóra biztosítja. Az épület villamos biztonságtechnikai felülvizsgálatai által megállapított hiányosságokat a felmérés nem tartalmazza.
