**Összefogás Lakásszövetkezet**

## **Állagfelmérés 2022.**

**1165 Budapest, Centenáriumi sétány 10.**

**Budapest, 2022. március**

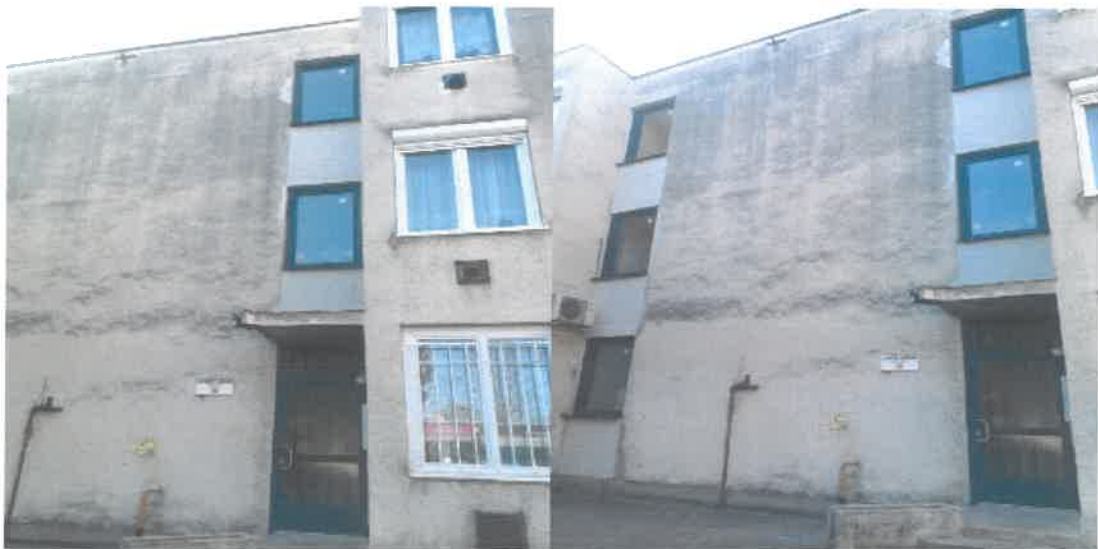
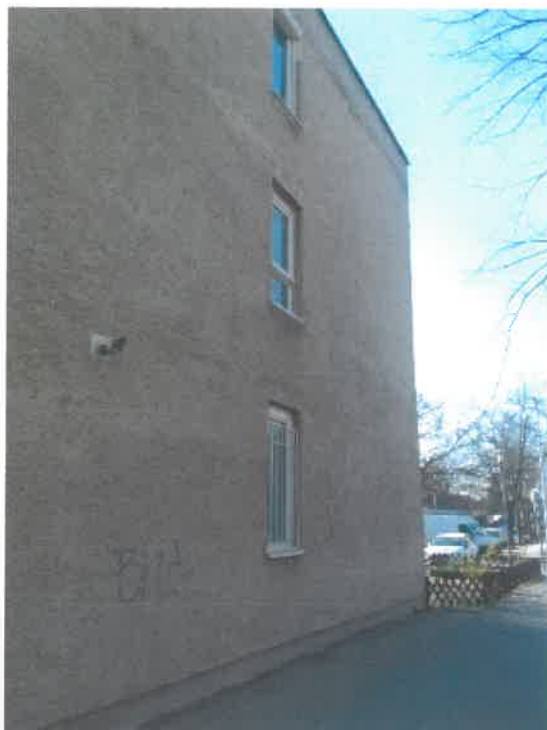
### **Külső vakolat**

Az épület oldalfala vakolt, kőporozott korának megfelelő állapotú. Helyenként a természetes épületmozgás következtében, főleg az öntött beton koszorúk környékén repedések jelentek meg. A korábbi javítások már helyenként meglazultak, vakolathullást idézhetnek elő. Ezek további vizsgálata, karbantartása javasolt.

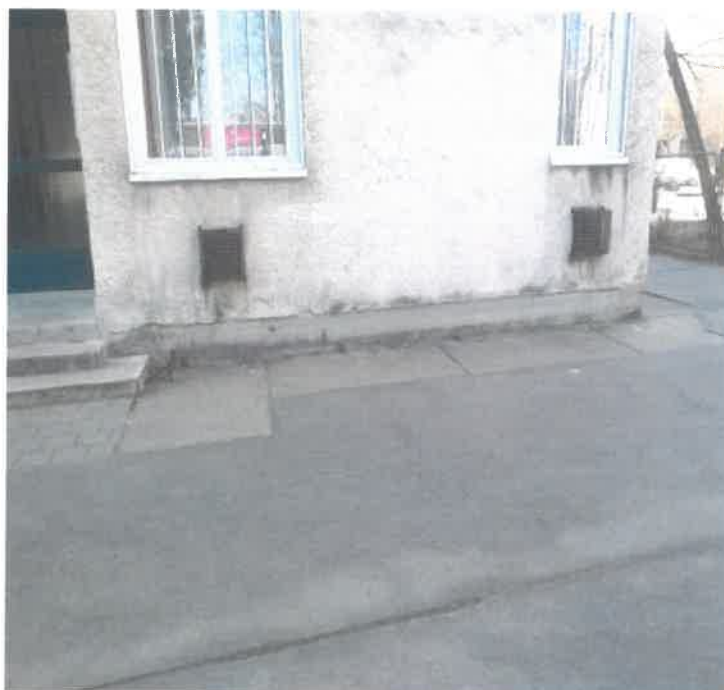
### **Lábazat**

Az épület lábazata repedezett és helyenként elvált a faltól, javítása szükséges és időszerű.

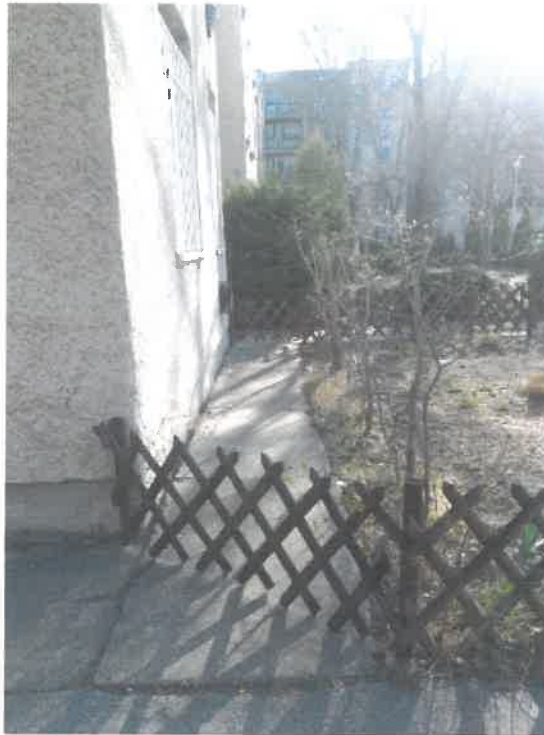
### **Szolgálati járda**

A szolgálati járda megfelelő állapotú, biztonságos közlekedésre alkalmas, azonban az épület adottságait figyelembe véve gyalogos közlekedés nem történik rajta. A további károk és az épület vizesedésének elkerülése érdekében a növényzet eltávolítása, valamint a hézagok javítása indokolt.

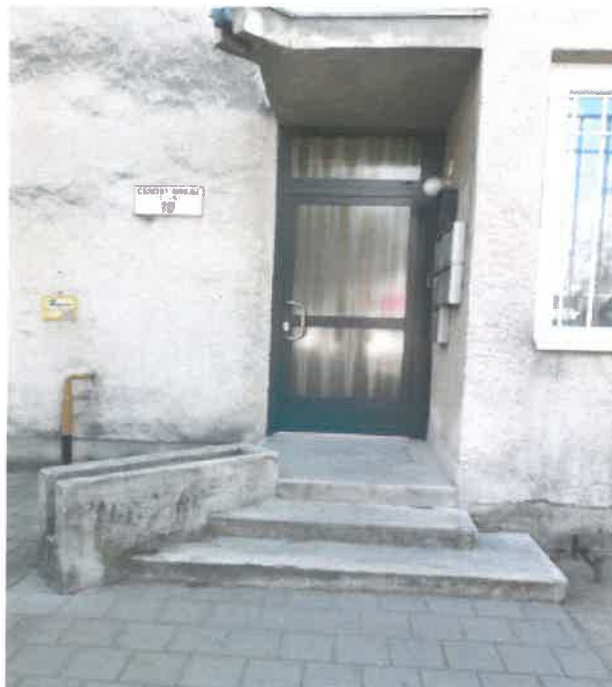
### **Főbejárat lépcső**

A főbejáráthoz vezető burkolat épp, a lépcső biztonságos közlekedésre alkalmas.

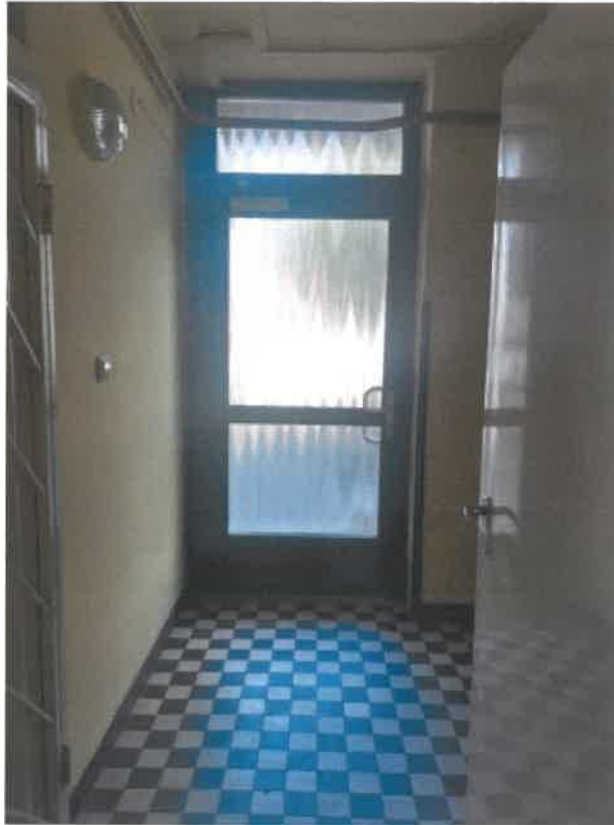
### **Bejárat ajtó**

A belső, lépcsőházba vezető ajtó cseréje 2017-ben megtörtént, állapota megfelelő.

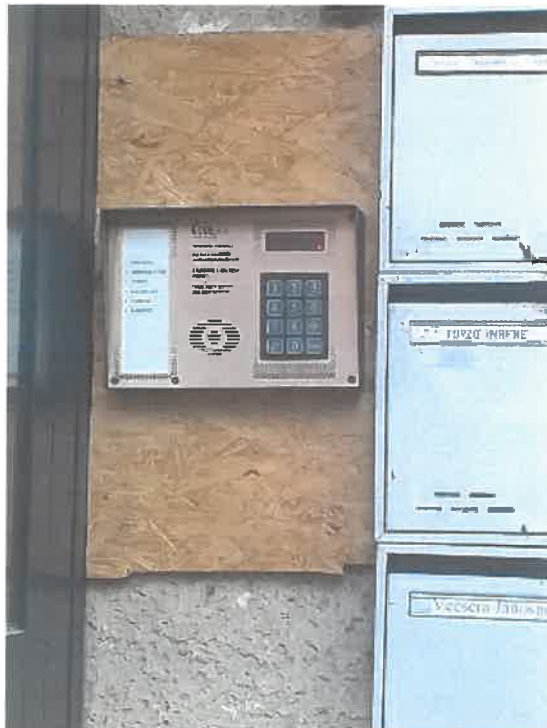
### **Kaputelefon rendszer**

A kapu telefon Codefon típusú, karbantartása rendszeresen megtörténik, állapota megfelelő.

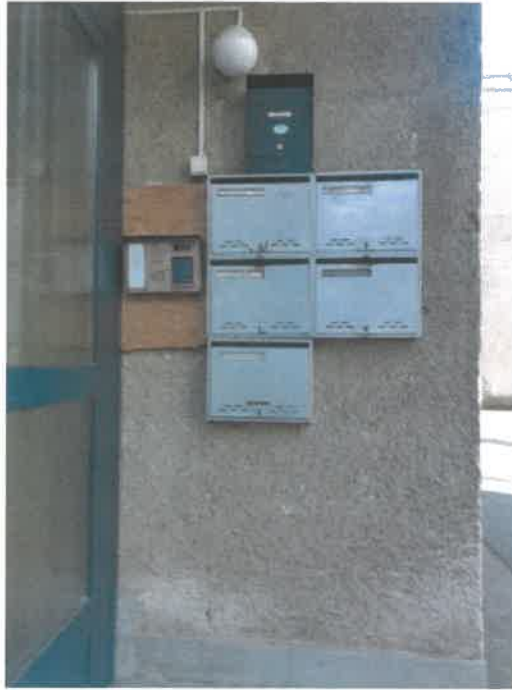
### **Postaládák**

A postaládák cseréje az elmúlt években részben megtörtént, állapotuk megfelelő, biztonságosnak mondható.

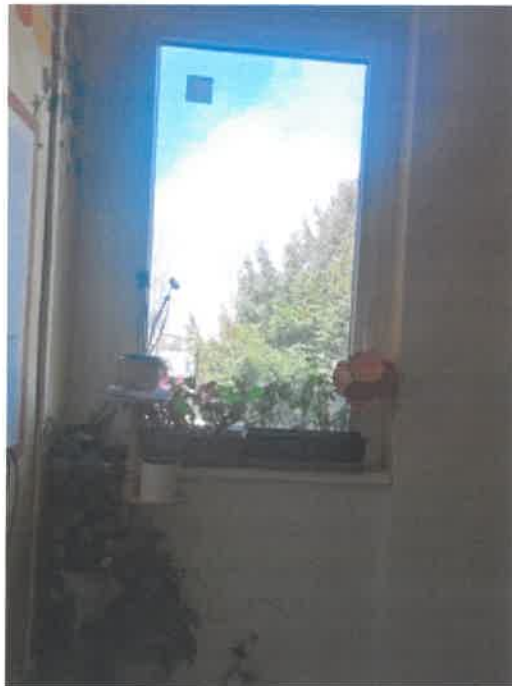
### **Belső nyílászárók, sorolt szerkezetek**

A lépcsőházi sorolt szerkezetek cseréje 2019-ben már megtörtént, állapotuk megfelelő, azonban néhány helyen befolyhat az esővíz tömítésük, karbantartásuk javasolt.

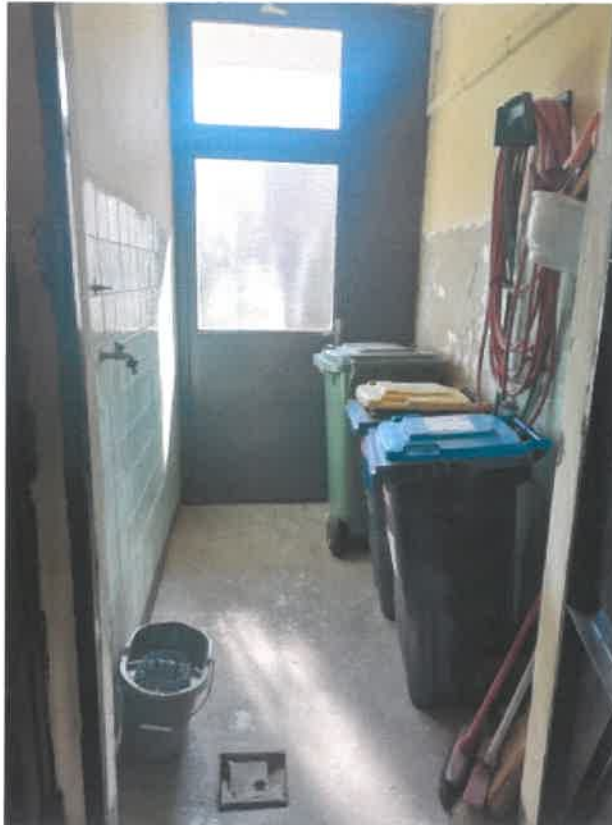
### **Közös tárolók, kukatárolók**

A lépcsőházban külön kukatároló helyiség nem került kialakításra, a tárolóedények a hátsó kijárat folyosóján kerültek elhelyezésre, funkciójuk ellátására alkalmasak.

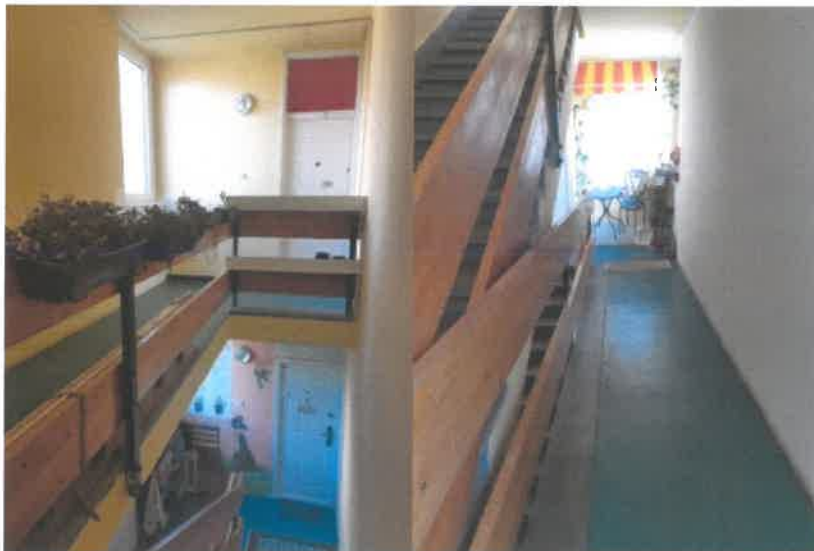
### **Lépcsőházi burkolatok, korlát**

A lépcsőházban lévő burkolatok folytonosak, hiány a felmérés időpontjában nem volt. Az aljzat eredeti, az építéskor elhelyezett részben meleg burkolat (PVC) másrészt kerámia anyagból került kialakításra. A falicsempe nagyrészt még az eredeti, azonban több helyen javítás nyomai láthatóak. A korlátok állapota és rögzítése biztonságosnak mondható.

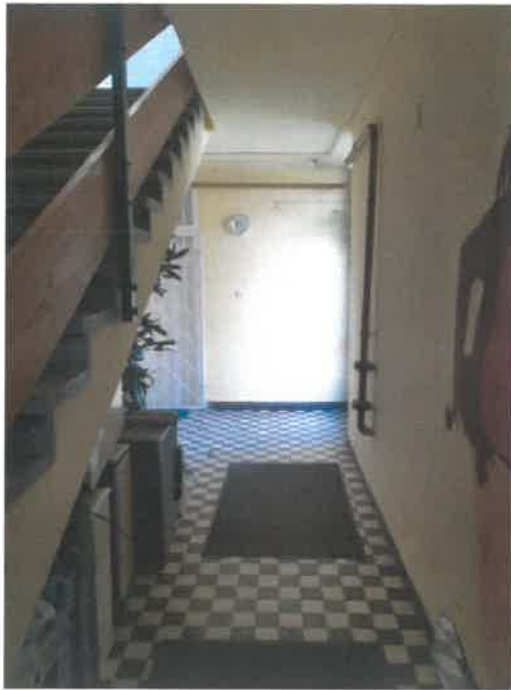
### **Lépcsőházi falak állapota**

A lépcsőházban a szabadon lévő falfelületek festése-mázolása az elmúlt években nem történt meg, elvégeztetése javasolt.

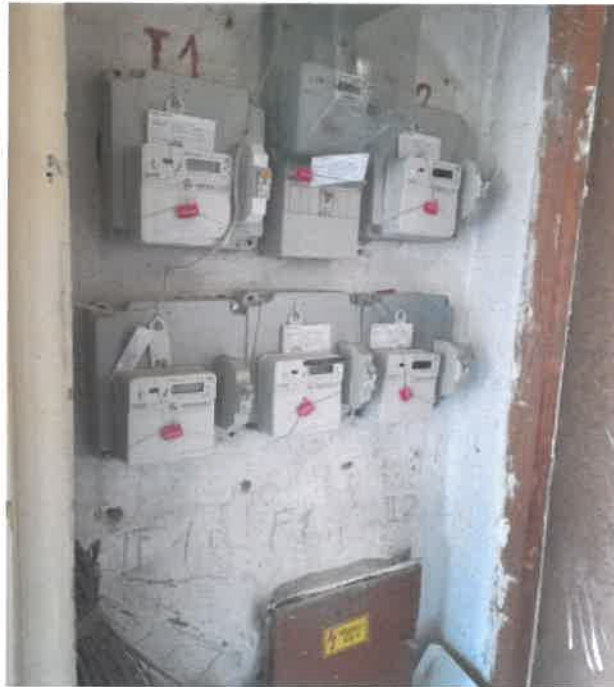
### **Áramellátás**

Az épület áramellátását, a földszinten ELMŰ által elhelyezett kapcsolószekrény biztosítja, a lakások elektromos ellátását a szintenként elhelyezett, önálló villanyóra biztosítja. A villanyóra elhelyezésére létesített szekrényeket, több helyen tárolásra használják, ezek rendeltetésszerű használatára fel kell hívni a lakástulajdonosok figyelmét. Az épület villamos biztonságtechnikai felülvizsgálatai által megállapított hiányosságokat a felmérés nem tartalmazza.
