Összefogás Lakásszövetkezet

Állagfelmérés 2022.

1165 Budapest, Centenáriumi sétány 8.

Budapest, 2022. március

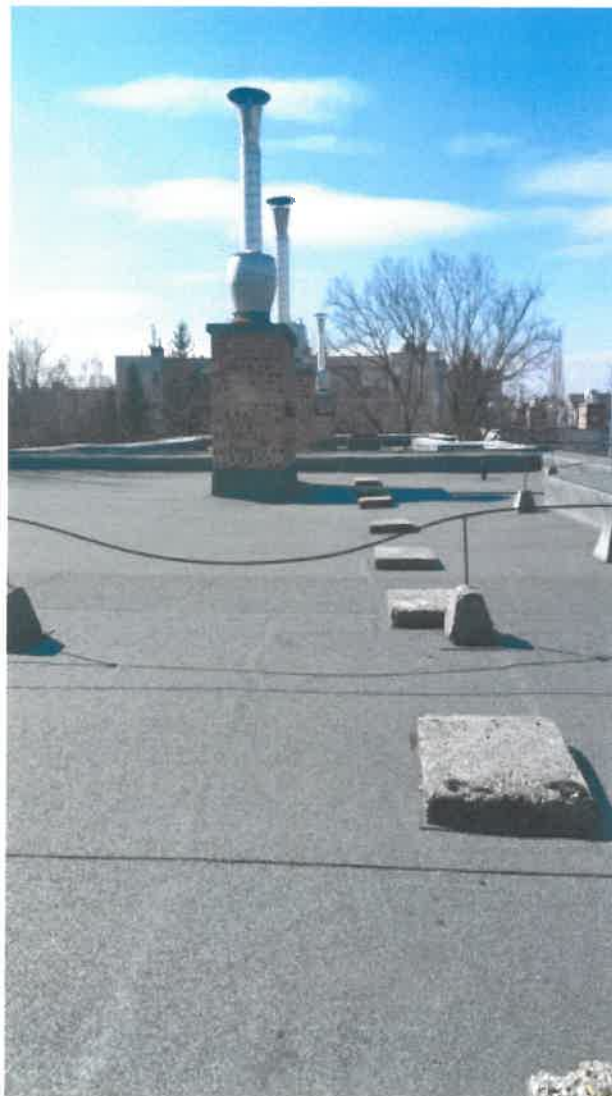
Tetőszerkezet

A tető hő és vízszigetelése palaszórt bitumenes lemez 2020.-ban készült, korának megfelelő, jó műszaki állapotban van. Felújítása egyelőre nem időszerű.

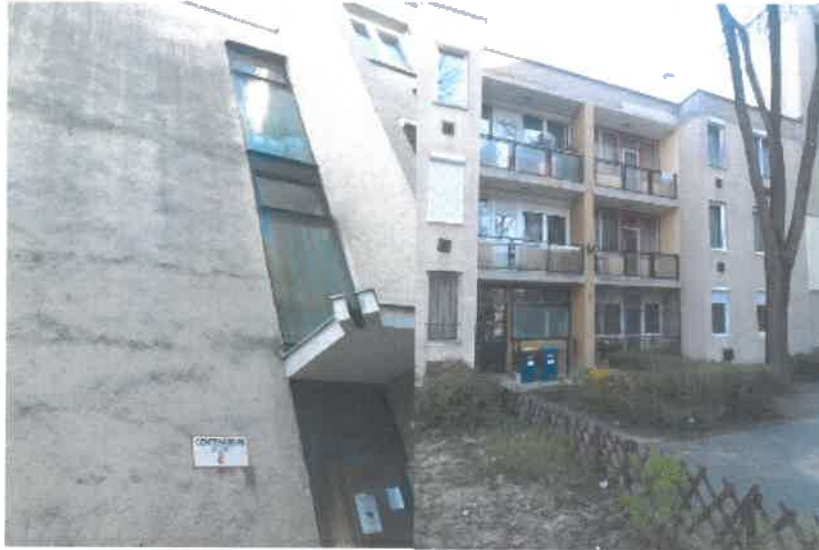
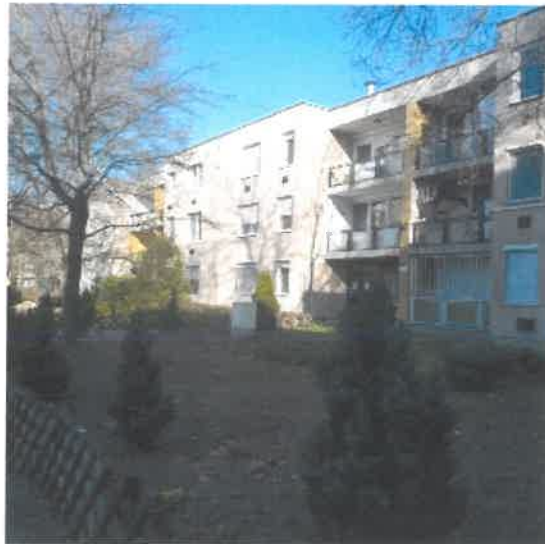
Külső vakolat

Az épület oldalfala vakolt, kőporozott korának megfelelő állapotú. Helyenként a természetes épületmozgás következtében, főleg az öntött beton koszorúk környékén repedések jelentek meg. A korábbi javítások már helyenként meglazultak, vakolathullást idézhetnek elő. Ezek további vizsgálata, karbantartása javasolt.

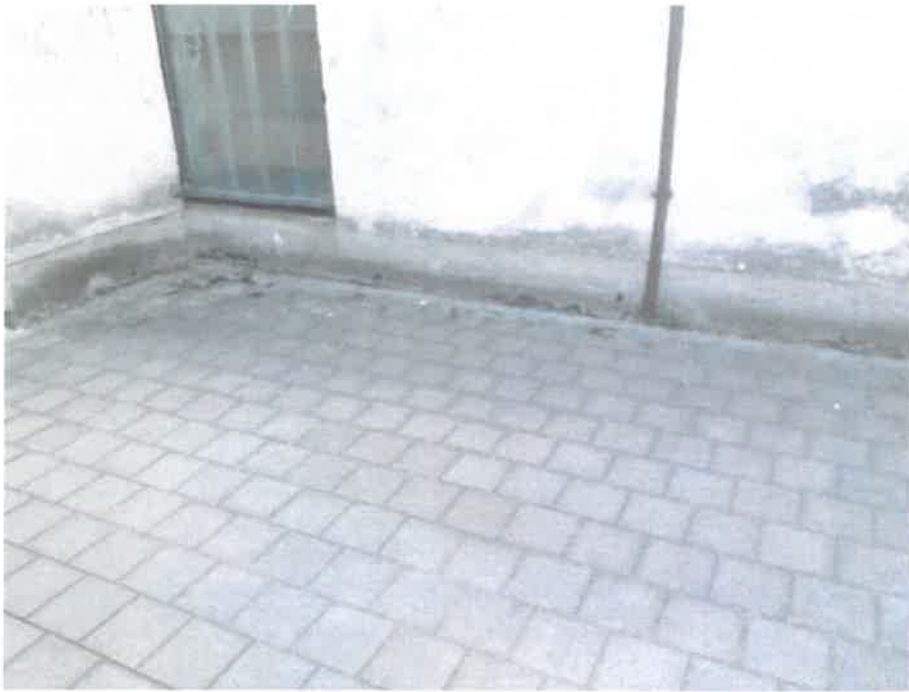
Lábazat

Az épület lábazata repedezett és helyenként elvált a faltól, javítása szükséges és időszerű.

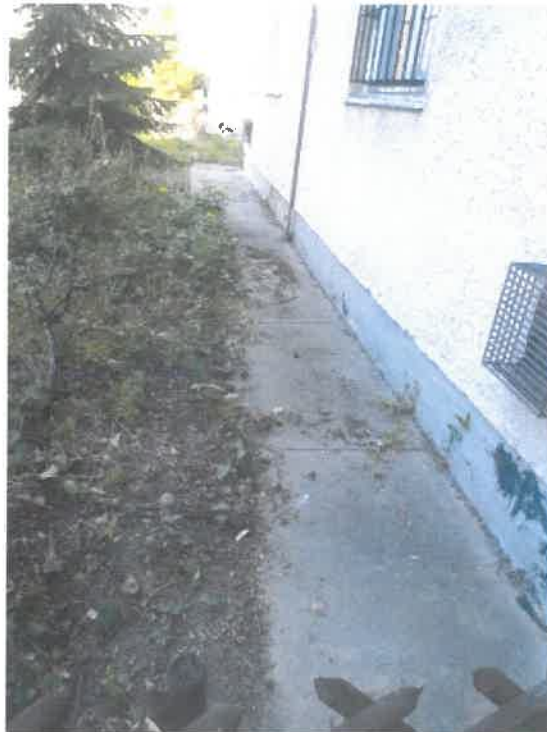
Szolgálati járda

A szolgálati járda megfelelő állapotú, biztonságos közlekedésre alkalmas, azonban az épület adottságait figyelembe véve gyalogos közlekedés nem történik rajta. A további károk és az épület vizesedésének elkerülése érdekében a növényzet eltávolítása, valamint a hézagok javítása indokolt.

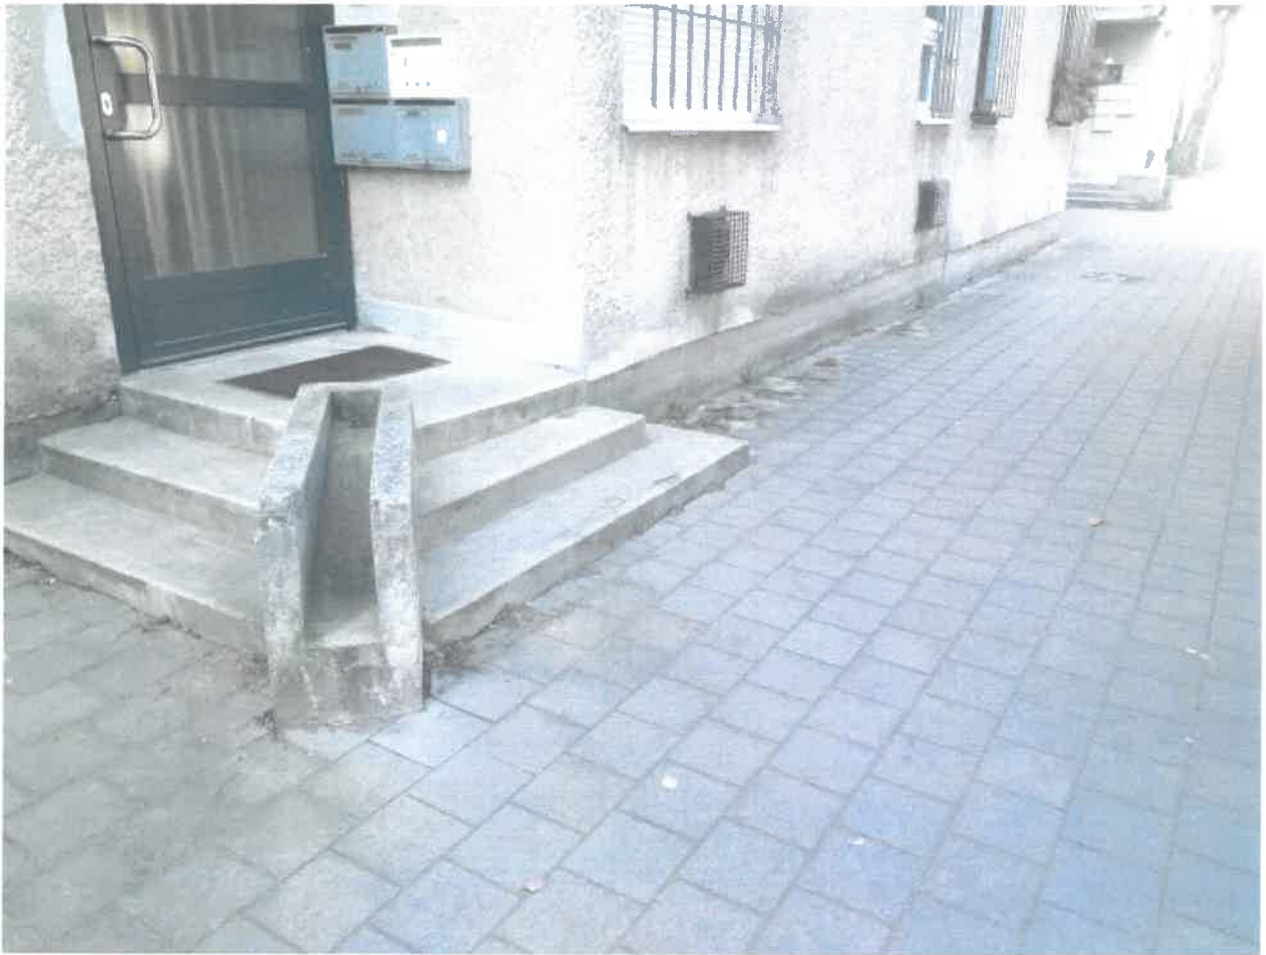
Főbejárat lépcső

A főbejáráthoz vezető burkolat épp, a lépcső biztonságos közlekedésre alkalmas.

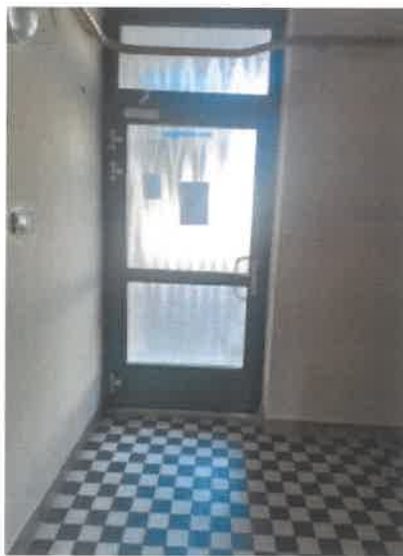
Bejárati ajtó

A belső, lépcsőházba vezető ajtó cseréje megtörtént, állapota megfelelő.

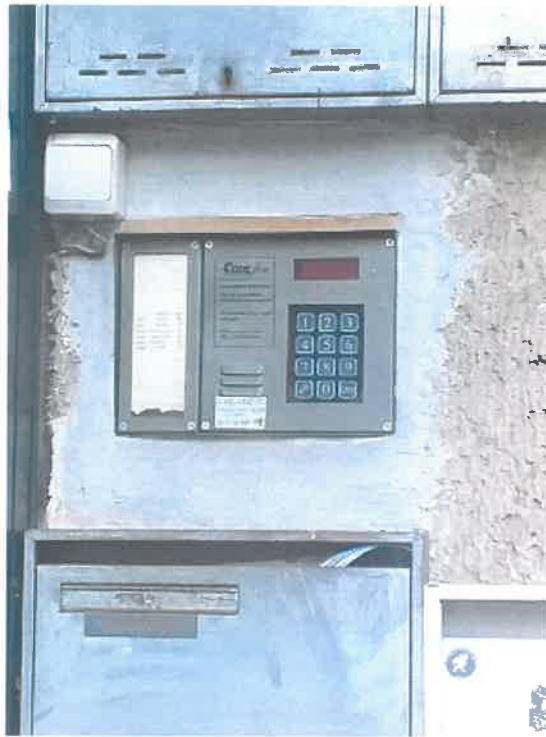
Kaputelefon rendszer

A kapu telefon Codefon típusú, karbantartása rendszeresen megtörténik, állapota megfelelő.

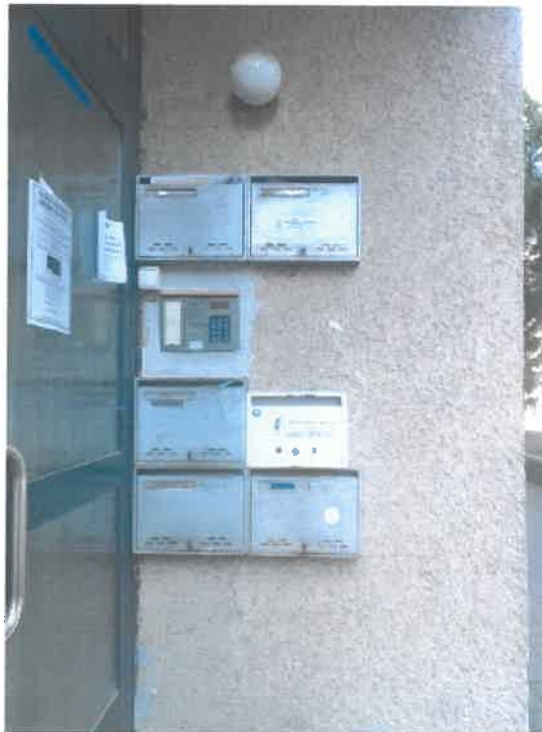
Postaládák

A postaládák cseréje az elmúlt években részben megtörtént, állapotuk megfelelő és biztonságosnak mondható.

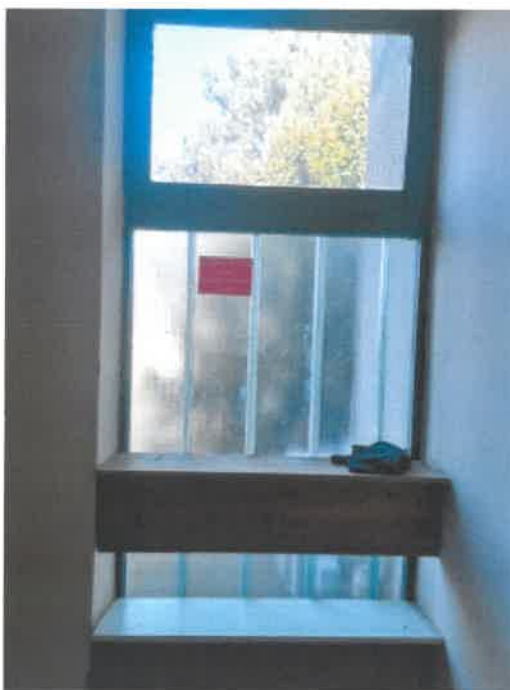
Belső nyílászárók, sorolt szerkezetek

A lépcsőházi sorolt szerkezetek cseréje még nem történt meg, állapotuk megfelelő, azonban néhány helyen befolyhat az esővíztömítésük, karbantartásuk szükséges.

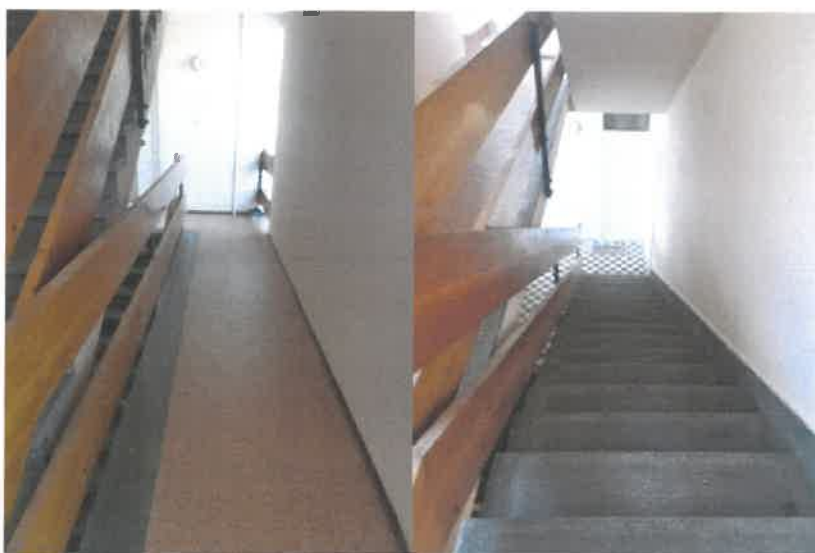
Lépcsőházi burkolatok, korlát

A lépcsőházban lévő burkolatok folytonosak, hiány a felmérés időpontjában nem volt. Az aljzat eredeti, az építéskor elhelyezett meleg burkolat (PVC) anyagból került kialakításra. A falicsempe nagyrészt még az eredeti, azonban több helyen javítás nyomai láthatóak. A korlátok állapota és rögzítése biztonságosnak mondható.

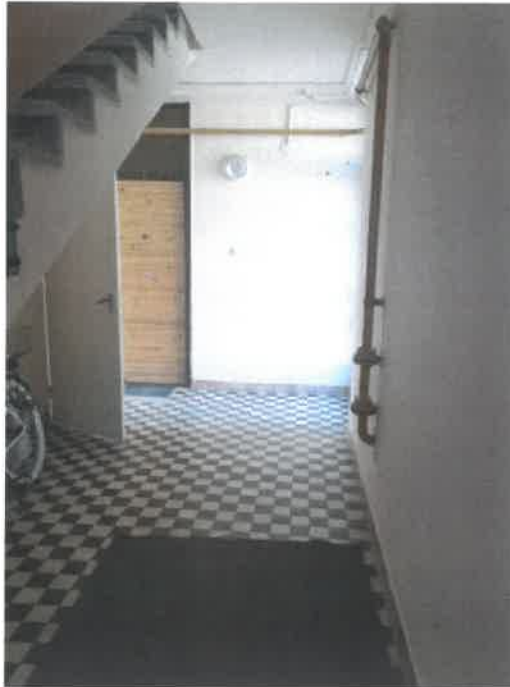
Lépcsőházi falak állapota

A szabadon lévő falfelületek festése-mázolása az elmúlt években nem történt meg, elvégzése időszerű.

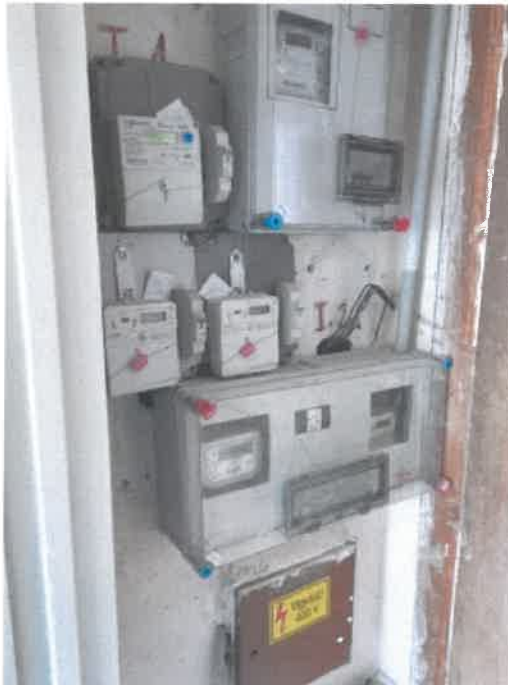
Áramellátás

Az épület áramellátását, a földszinten ELMŰ által elhelyezett kapcsolószekrény biztosítja, a lakások elektromos ellátását a szintenként elhelyezett, önálló villanyóra biztosítja. A villanyóra elhelyezésére létesített szekrényeket, több helyen tárolásra használják, ezek rendeltetésszerű használatára fel kell hívni a lakástulajdonosok figyelmét. Az épület villamos biztonságtechnikai felülvizsgálatai által megállapított hiányosságokat a felmérés nem tartalmazza.
