Összefogás Lakásszövetkezet

Állagfelmérés 2022.

1165 Budapest, Csipkés köz 7.

Budapest, 2022. március

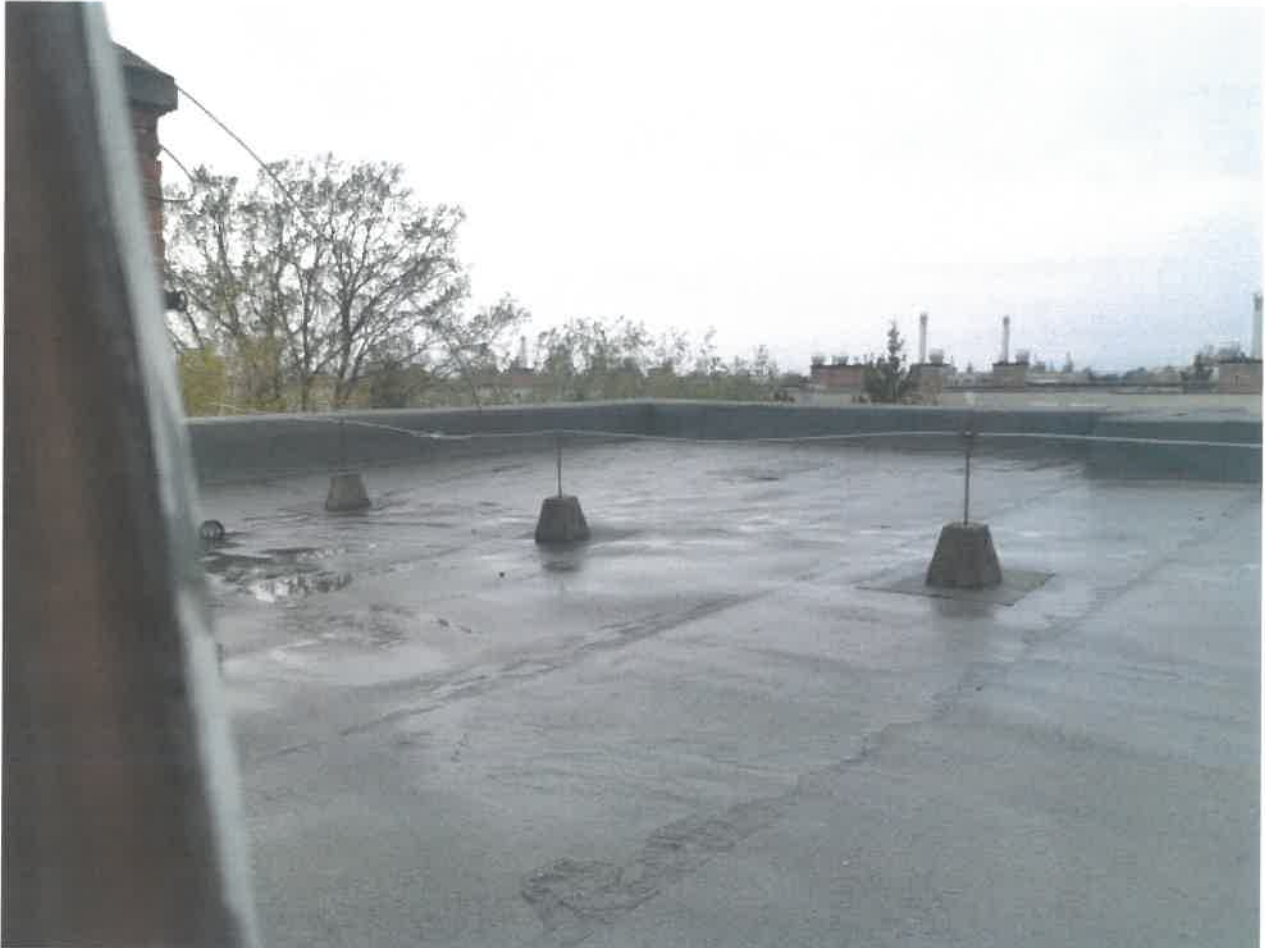
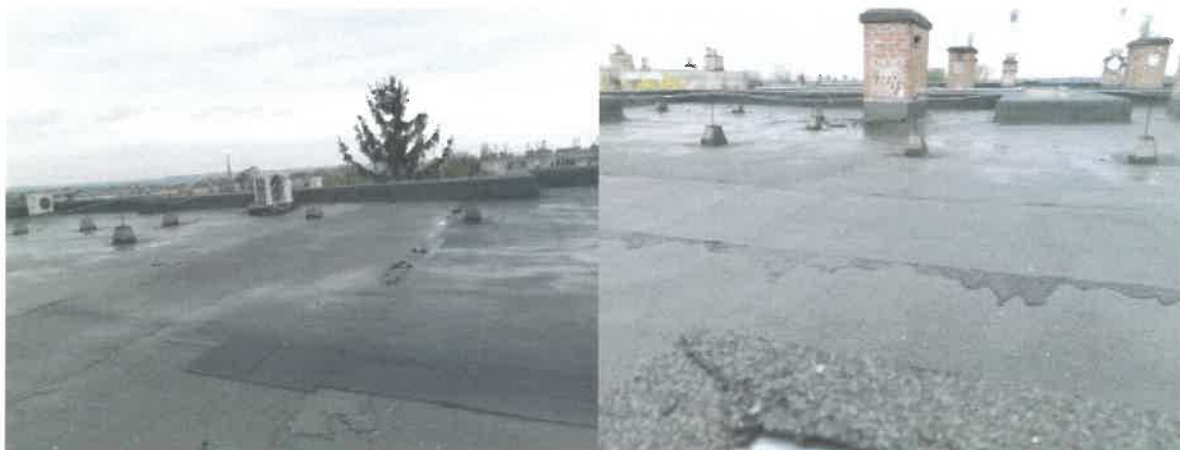
Tetőszerkezet

A tető vízszigetelése palaszórt bitumenes lemez, ismeretlen időpontban készült, foltszerű javítások találhatóak a felületén. Rossz, repedezett állapotban van. Felújítása a következő években a beázások megelőzése érdekében halaszthatatlan.

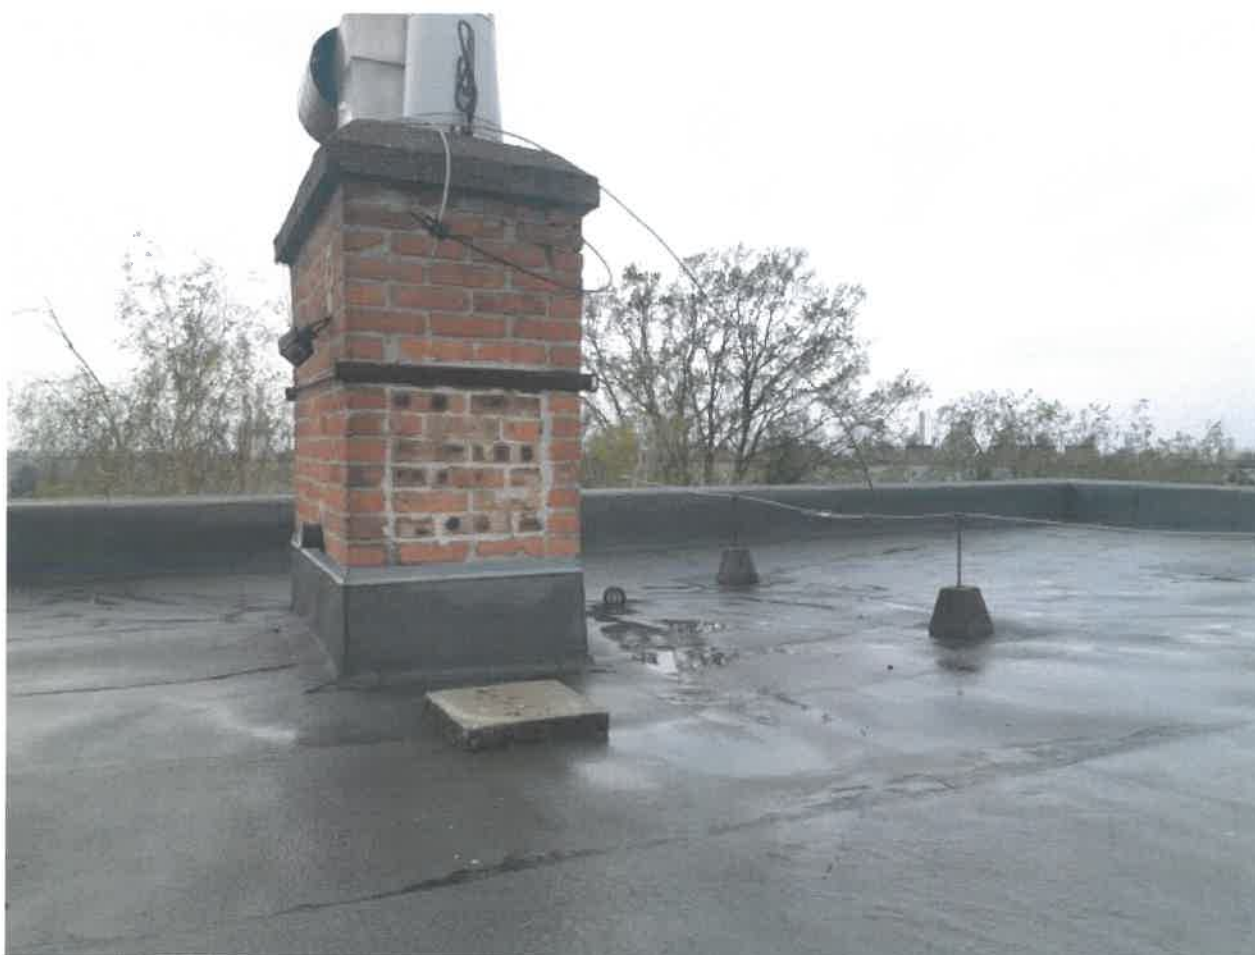
Felépítmények

A tetőn 4 db szellőző és 4 db füstgáz elvezető kémény került elhelyezésre, melyek felújítása már elkészült. A füstgáz elvezetők bélelése Multikamin-FuranFlex eljárással 2007.-ben, a huzatfokozók cseréje 2020.-ban. A fugák javítása, felépítmények oldalának vakolása időszerű.

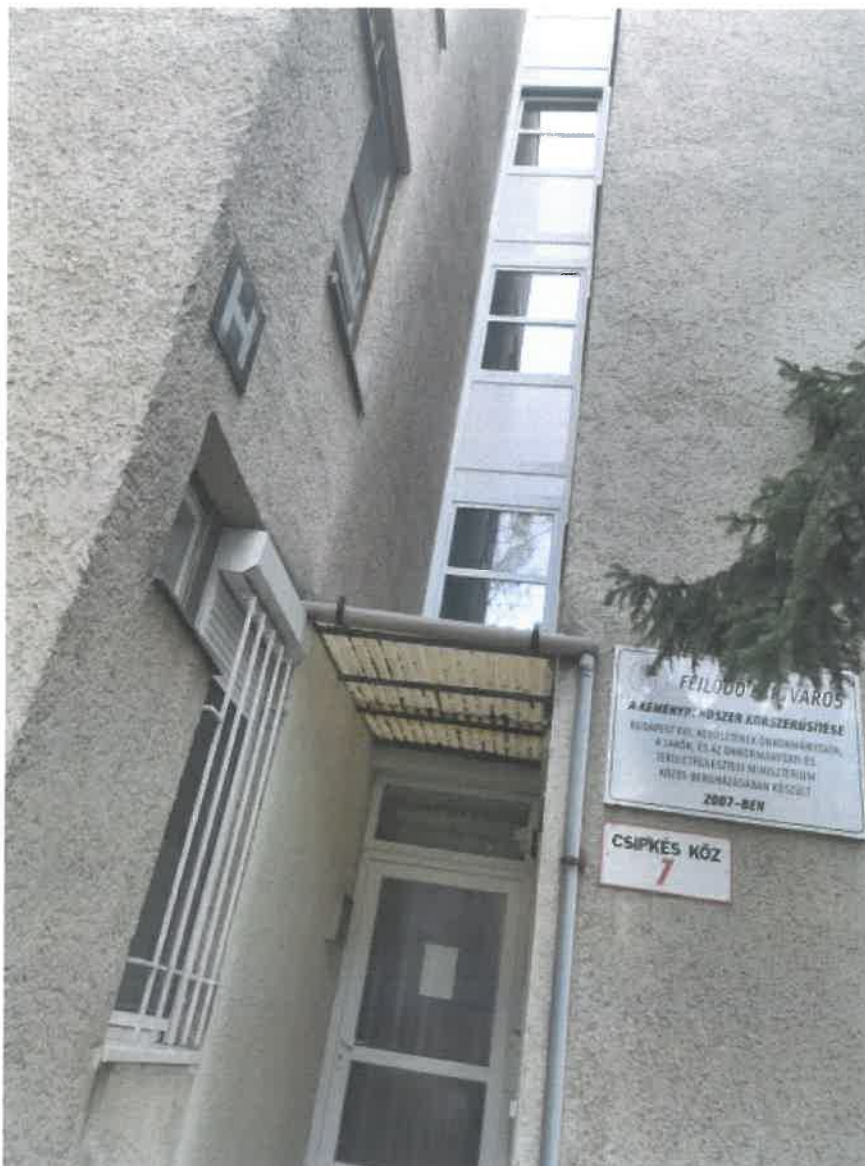
Külső vakolat

Az épület oldalfala vakolt, kőporozott korának megfelelő állapotú. Helyenként a természetes épületmozgás következtében, főleg az öntött beton koszorúk környékén repedések jelentek meg. A korábbi javítások már helyenként meglazultak, vakolathullást idézhetnek elő. Ezek további vizsgálata, karbantartása javasolt. A homlokzat vakolatának veszélytelenítése, lokális javításai 2021-ben elkészültek, azonban a régi nem javított vakolatok mozgását” továbbra is figyelemmel kell kísérni.

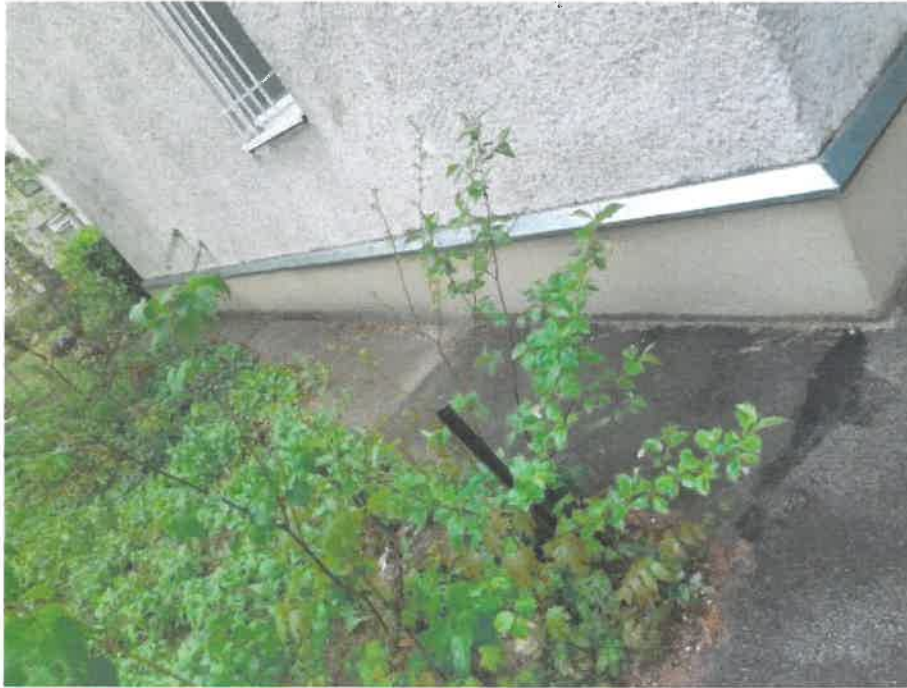
Lábazat

Az épület lábazata 2012.-ben teljes átépítésen esett át, hőszigetelése és festése elkészült. Felújítása a következő években nem lesz időszerű.

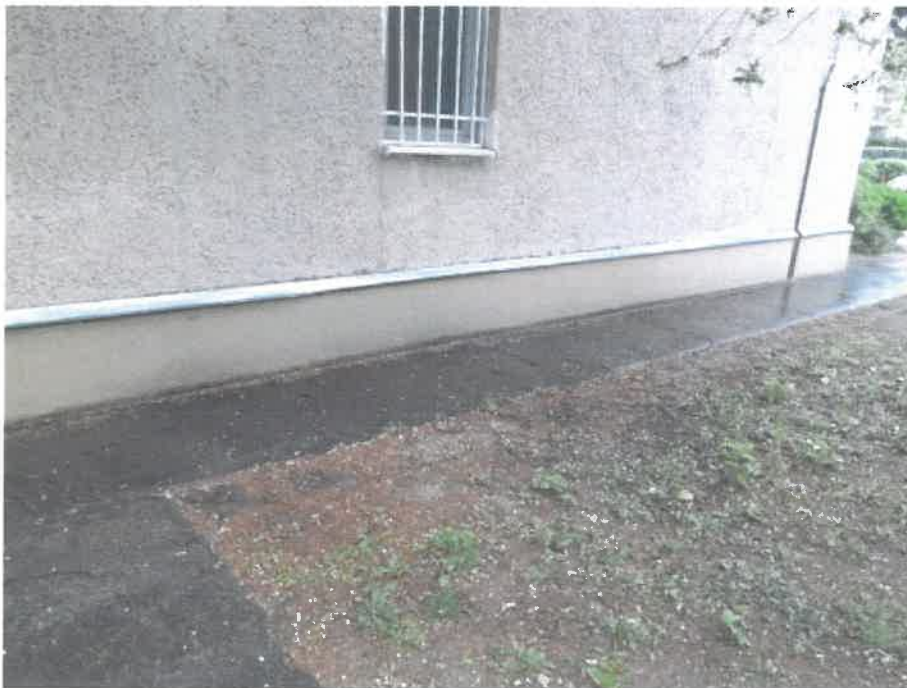
Szolgálati járda

A szolgálati járda megfelelő állapotú, biztonságos közlekedésre alkalmas, azonban a ráhulló növényzet eltávolítása, valamint a hézagok javítása javasolt.

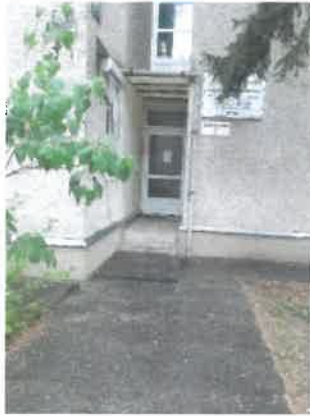
Főbejárat lépcső

A főbejárához vezető burkolat épp, közlekedésre alkalmas és biztonságos. A felette lévő előtető felújítása javasolt.

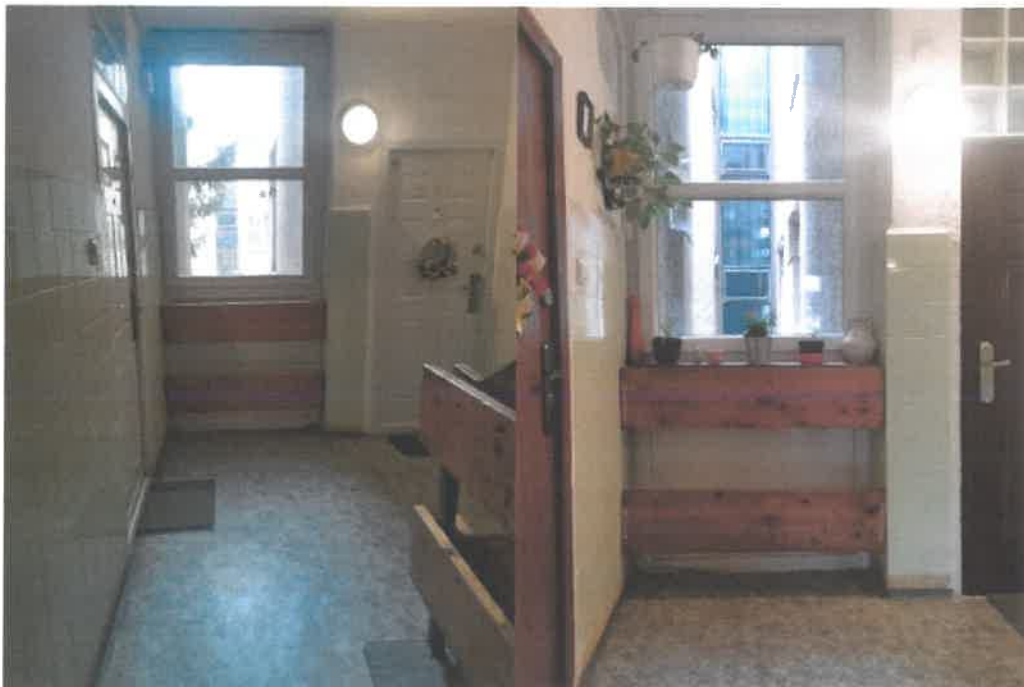
Belső nyílászárók, sorolt szerkezetek

A lépcsőházi sorolt szerkezetek cseréje 2020.-ban megtörtént, állapotuk megfelelő.

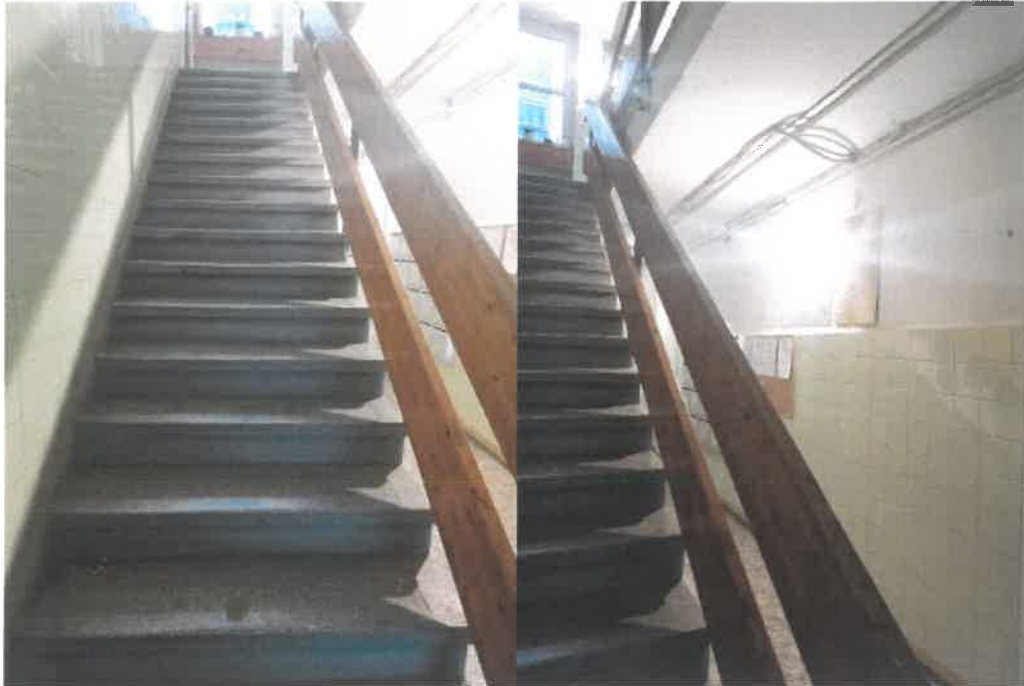
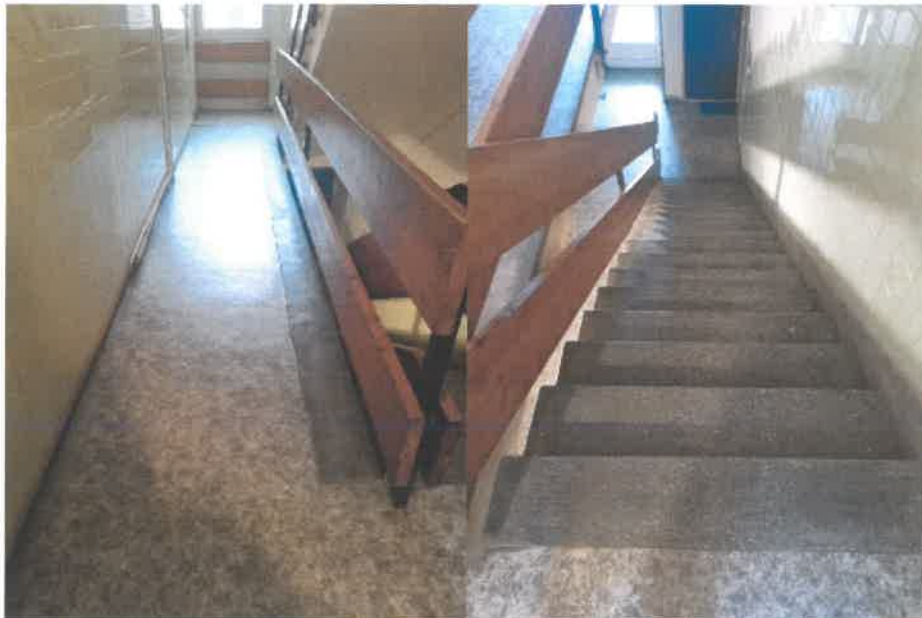
Lépcsőházi burkolatok, korlát

A lépcsőházban lévő burkolatok folytonosak, hiány a felmérés időpontjában nem volt. Az aljzat eredeti, az építéskor elhelyezett meleg burkolat (PVC). A falicsempe nagyrészt még az eredeti, azonban több helyen javítás nyomai láthatóak. A korlátok állapota és rögzítése biztonságosnak mondható.

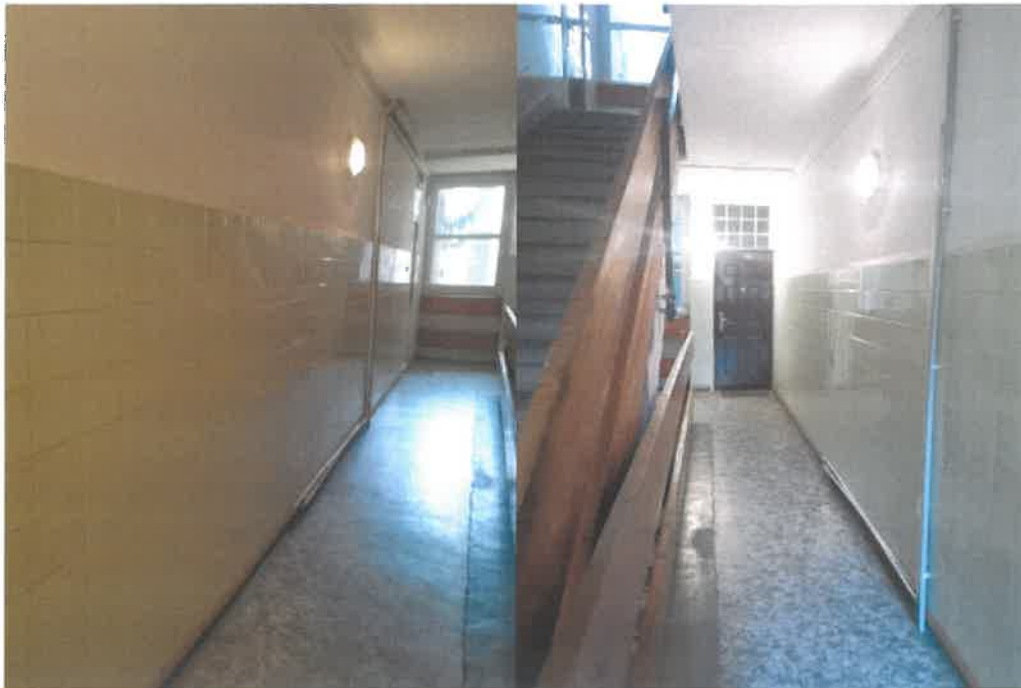
Lépcsőházi falak állapota

A lépcsőházban a csempeburkolat feletti, szabadon lévő falfelületek festése-mázolása 2010.-ben megtörtént, felújító festése lassan időszerű.
