Összefogás Lakásszövetkezet

1165 Budapest, Hilda utca 1.

## Állagfelmérés 2022.

1165 Budapest, Futórózsa utca 69.

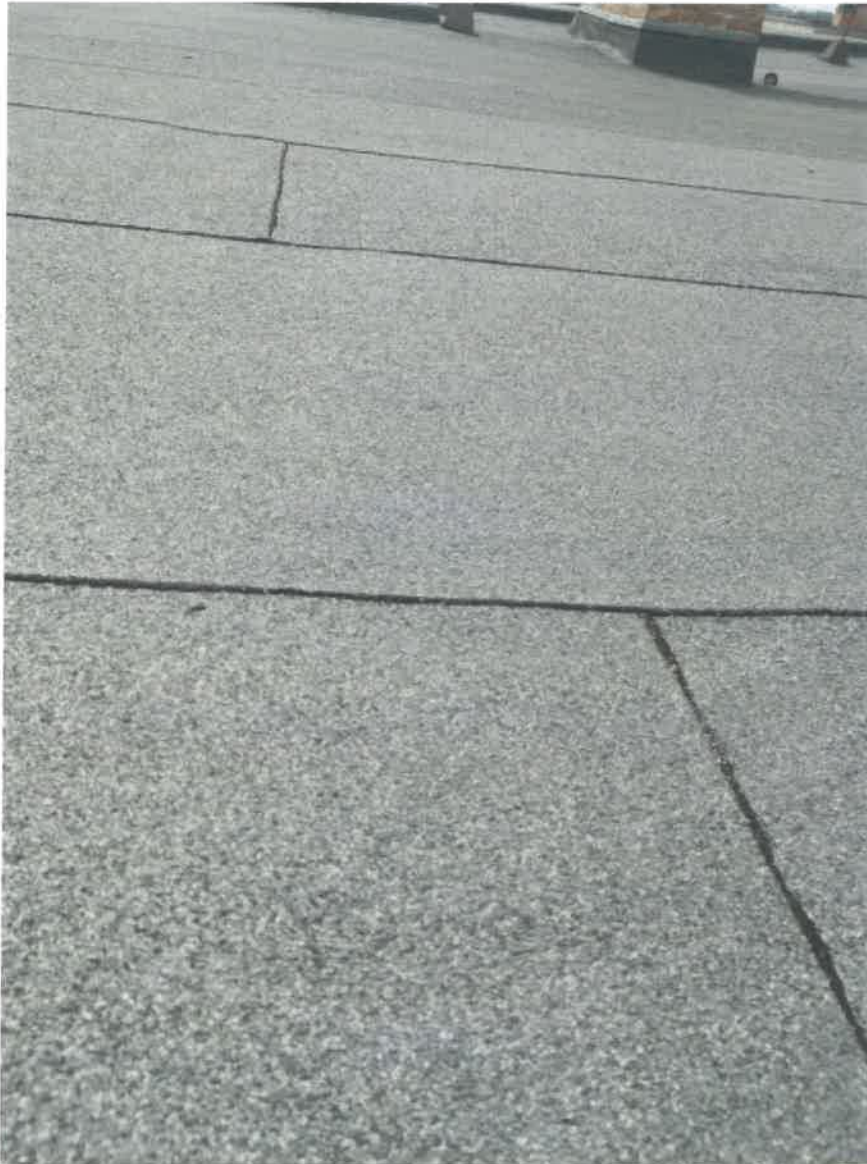
### **Tetőszerkezet**

A tető vízszigetelése palaszórt bitumenes, megfelelő műszaki állapotban van. Felújítása egyelőre nem időszerű.

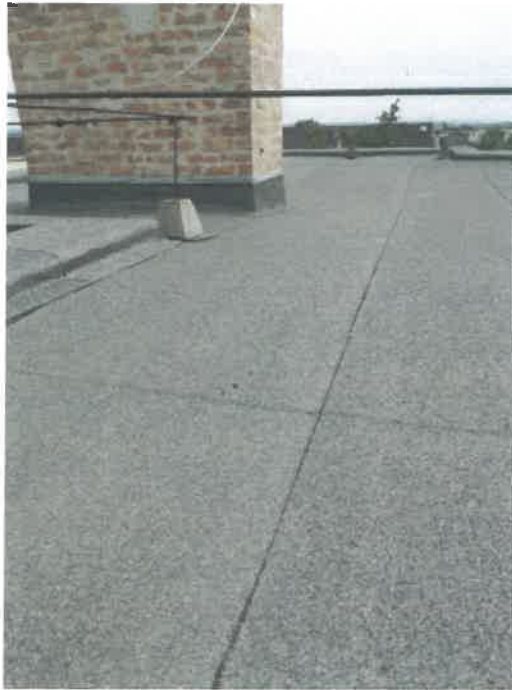
### **Felépítmények**

A tetőn 4 db szellőző és 4 db füstgáz elvezető kémény került lehelyezésre, a fugák javítása oldaluk vakolása időszerű, állapotuk közepesnek mondható. A Termofor gyűjtőkémének felújítása, Multikamin-Furanflex eljárással történő bélelése 2009.-ben megtörtént.

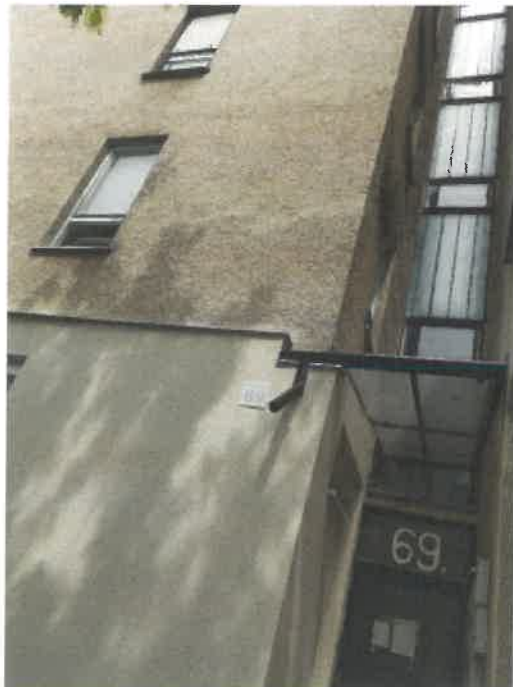
### **Külső vakolat**

Az épület oldalfala vakolt, kőporozott korának megfelelő állapotú. Helyenként a természetes épületmozgás következtében, főleg az öntött beton koszorúk környékén repedések jelentek meg. A korábbi javítások már helyenként meglazultak, vakolathullást idézhetnek elő. Ezek további vizsgálata, karbantartása javasolt.

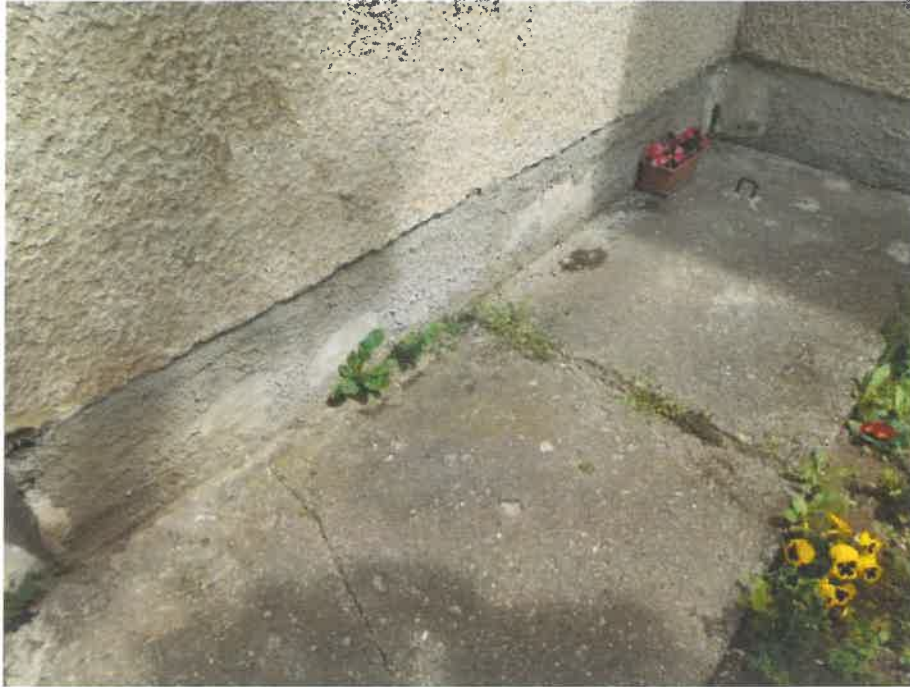
### **Lábazat**

Az épület lábazatának felújítása- hőszigetelése még nem készült el, azonban karbantartása-tisztítása javasolt.

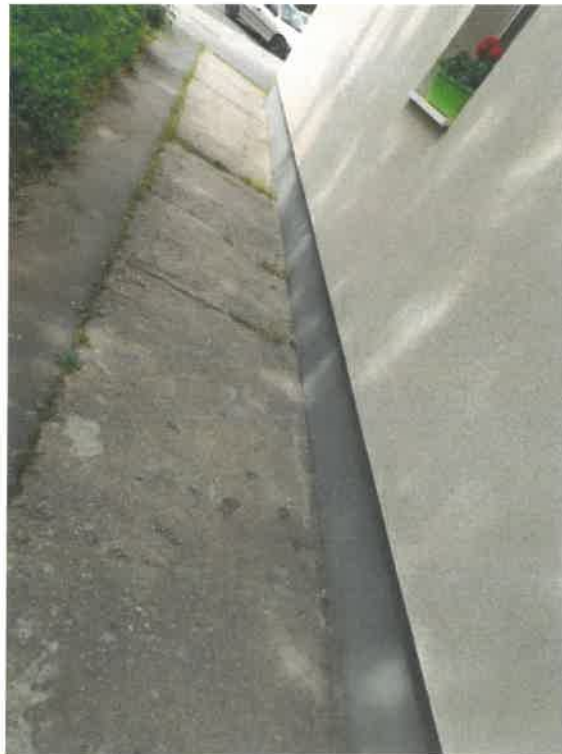
### **Szolgálati járda**

A szolgálati járda megfelelő állapotú, biztonságos közlekedésre alkalmas, azonban az épület adottságait figyelembe véve gyalogos közlekedés csak részlegesen történik rajta. A további károk és az épület vizesedésének elkerülése érdekében a növényzet eltávolítása, valamint a hézagok javítása indokolt.

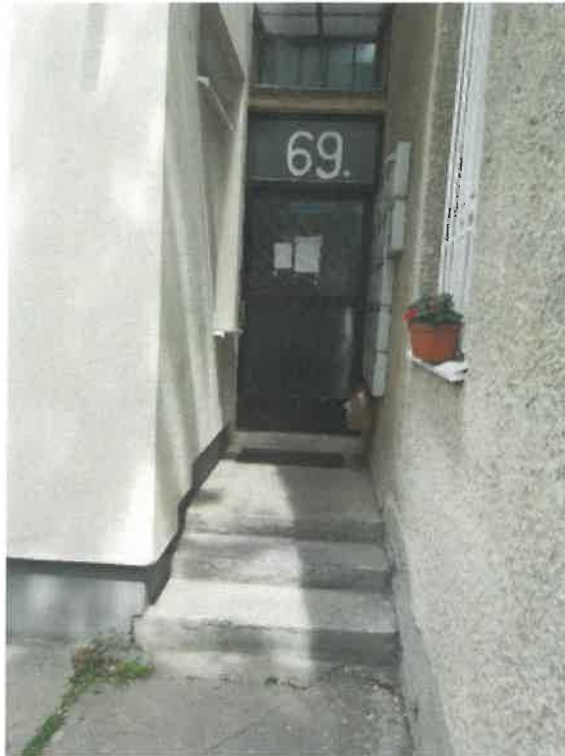
### **Főbejárat lépcső**

A főbejáratához vezető burkolat épp, a lépcső felújítása ismeretlen időpontban megtörtént, állapota biztonságos közlekedésre alkalmas.

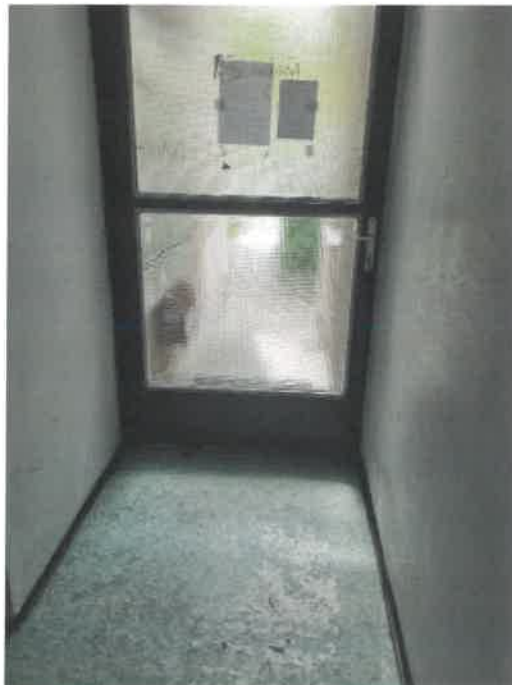
### **Bejárati ajtó**

A belső, lépcsőházba vezető ajtó cseréje az elmúlt években nem történt meg, állapota megfelelő azonban hőszigetelő képessége kérdéses.

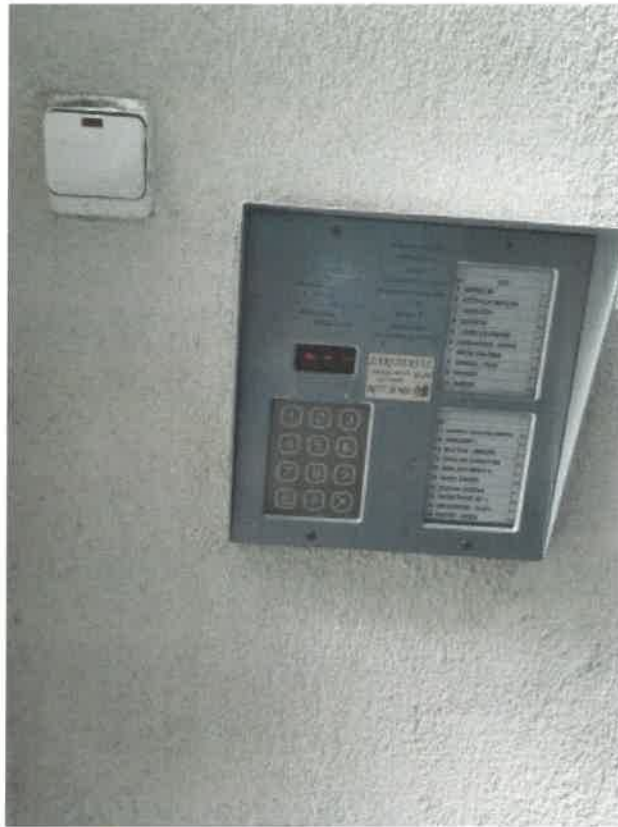
### **Kaputelefon rendszer**

A kapu telefon IQ/Codefon típusú, karbantartása rendszeresen megtörténik, állapota megfelelő.

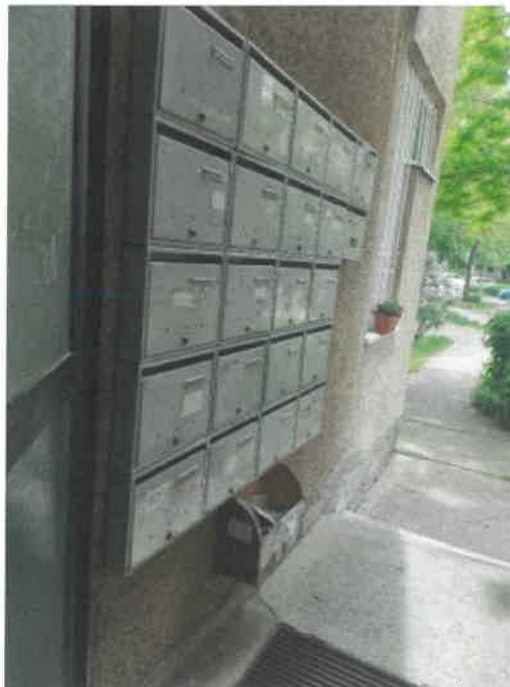
### **Postaládák**

A postaládák cseréje az elmúlt években nem történt meg, állapotuk megfelelő, biztonságosnak mondható.

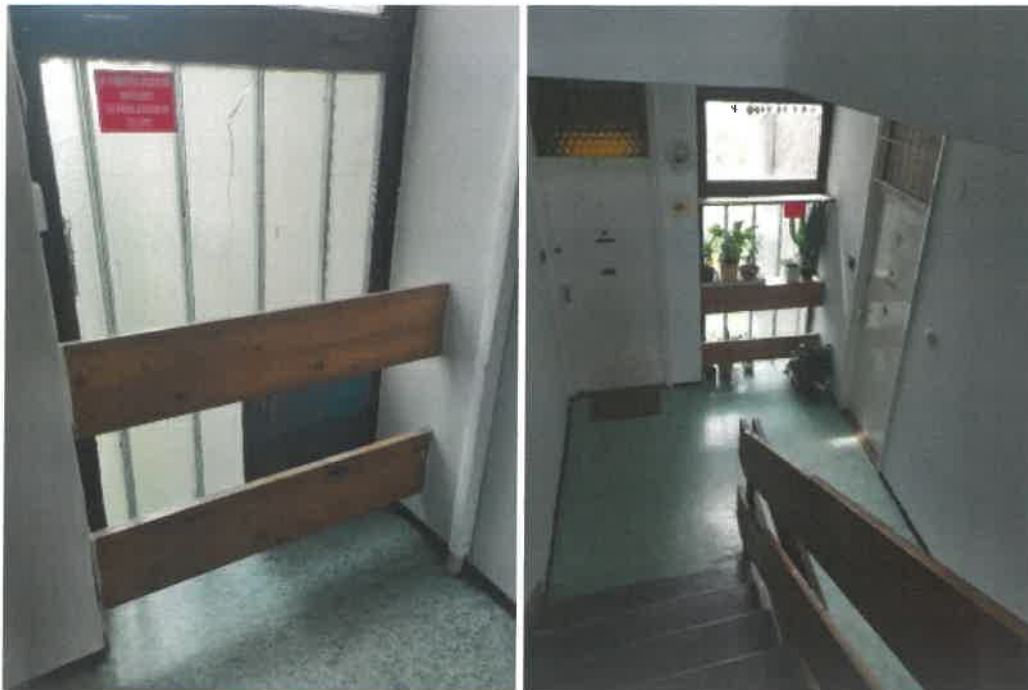
### **Belső nyílászárók, sorolt szerkezetek**

A lépcsőházi sorolt szerkezetek cseréje még nem történt meg, egyidősek az épülettel. Állapotuk megfelelő, azonban néhány helyen befolyhat az esővíz tömítésük, karbantartásuk javasolt.

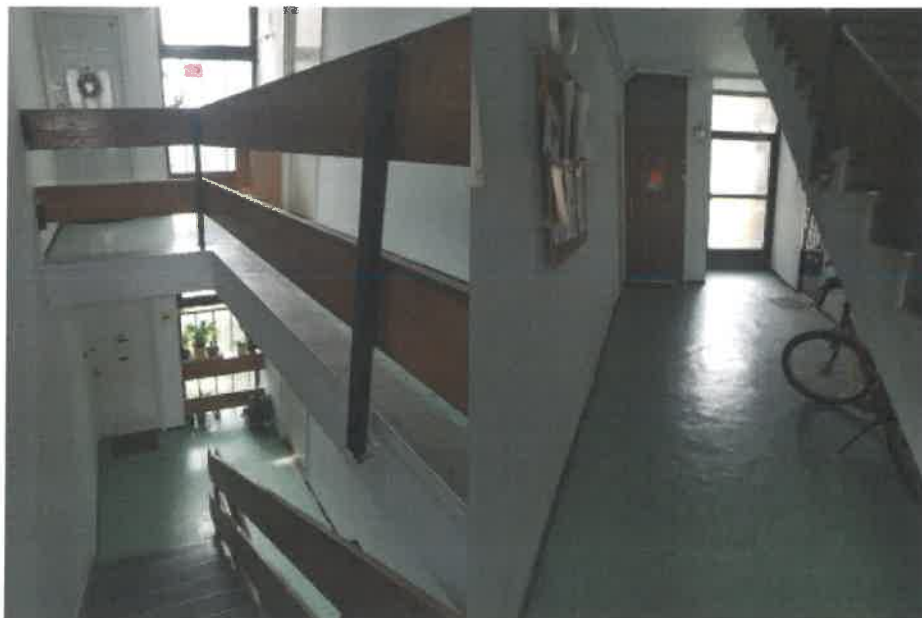
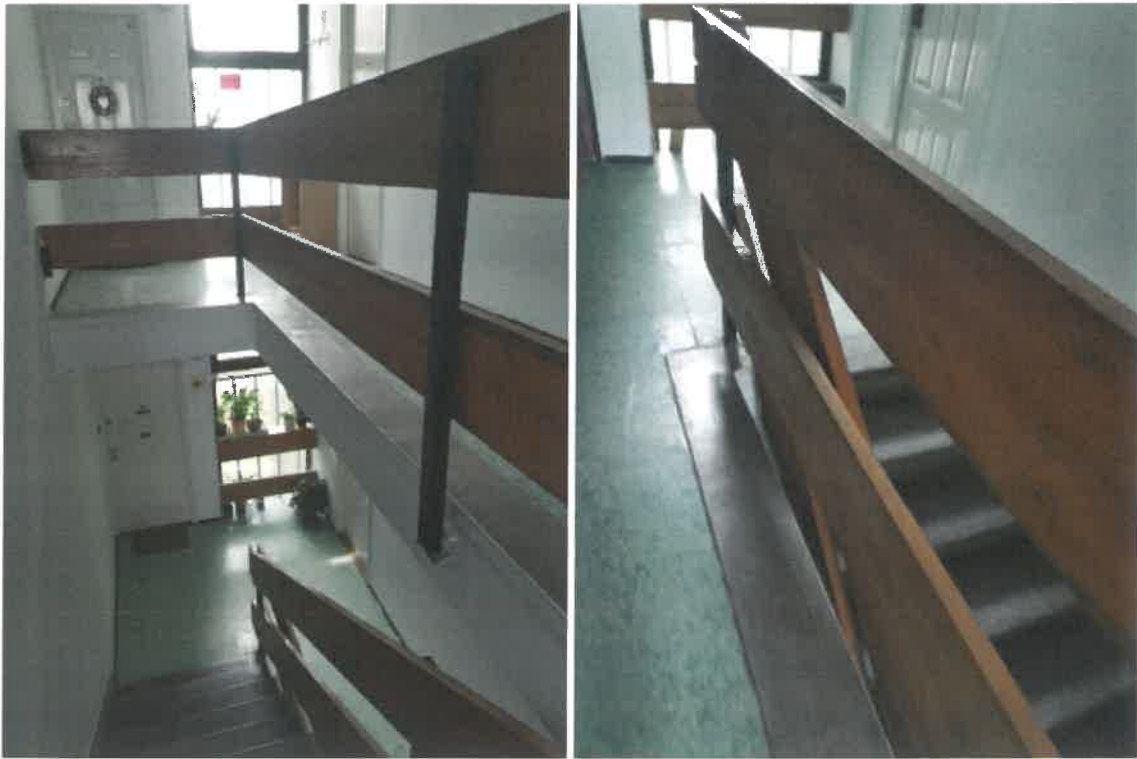
### **Lépcsőházi burkolatok, korlát**

A lépcsőházban lévő burkolatok folytonosak, hiány a felmérés időpontjában nem volt. Az aljzat PVC lemezből került kialakításra. A korlátok állapota és rögzítése biztonságosnak mondható.

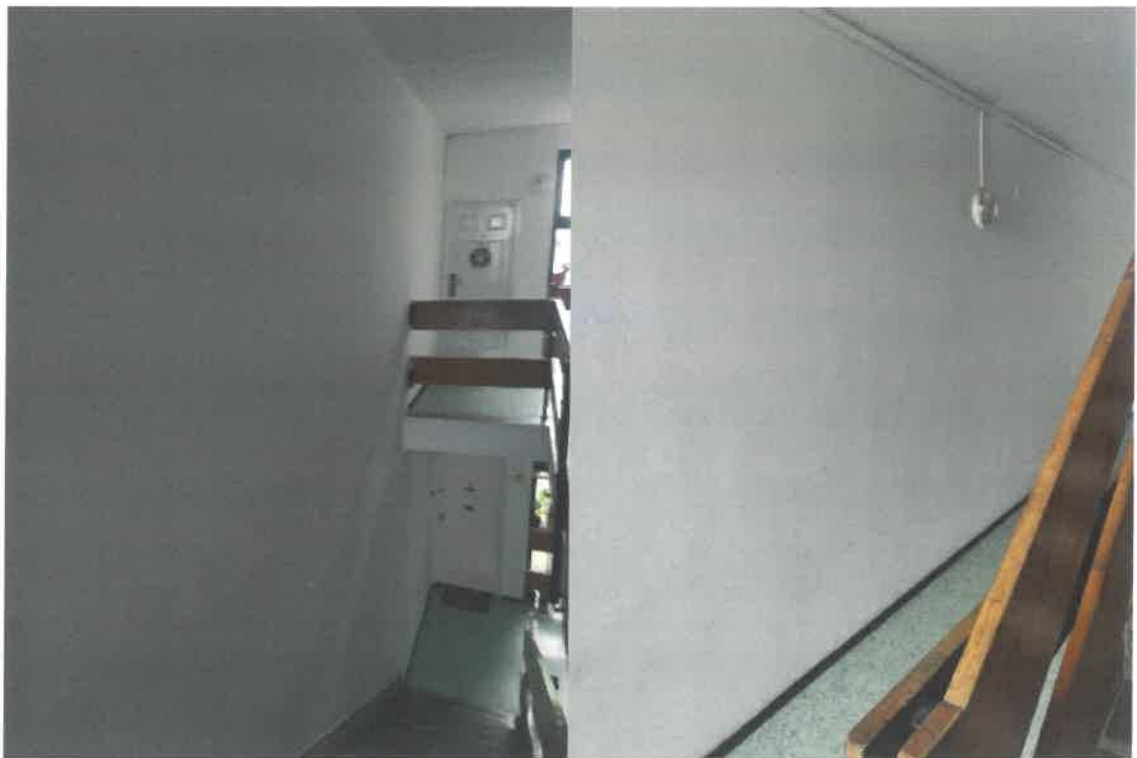
### **Lépcsőházi falak állapota**

A lépcsőházban a falburkolatok festése már időszerű, a természetes épületmozgások következtében a csempeburkolat feletti falfelületen repedések jelentek meg.
