Összefogás Lakásszövetkezet

1165 Budapest, Hilda utca 1.

Állagfelmérés 2022.

1165 Budapest, Futórózsa utca 73.

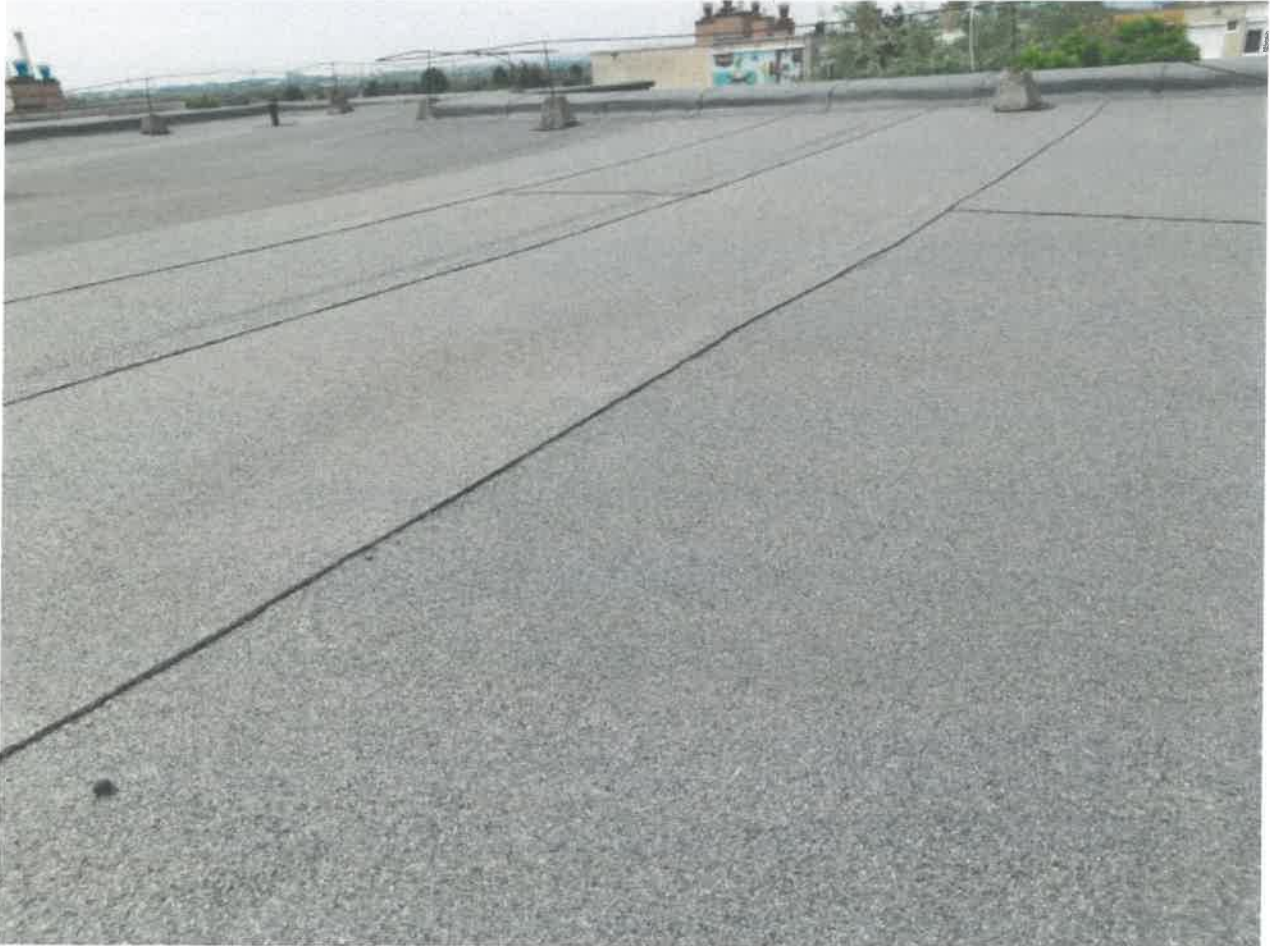
Tetőszerkezet

A tető vízszigetelése palaszórt bitumenes lemez 2018.-ban a tető szigetelése javításra, cserélésre került. Megfelelő műszaki állapotban van. Felújítása egyelőre nem időszerű.

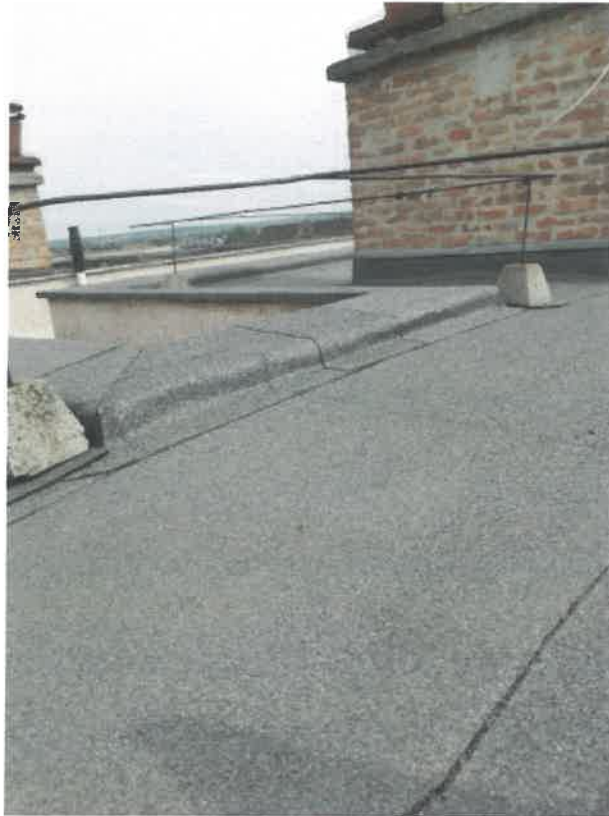
Felépítmények

A tetőn 4 db szellőző és 4 db füstgáz elvezető kémény került lehelyezésre, a fugák javítása oldaluk vakolása már megtörtént, állapotuk közepesnek mondható. A Termoform gyűjtőkémények felújítása, Multikamin-Furanflex eljárással történő bélelése 2009.-ben megtörtént.

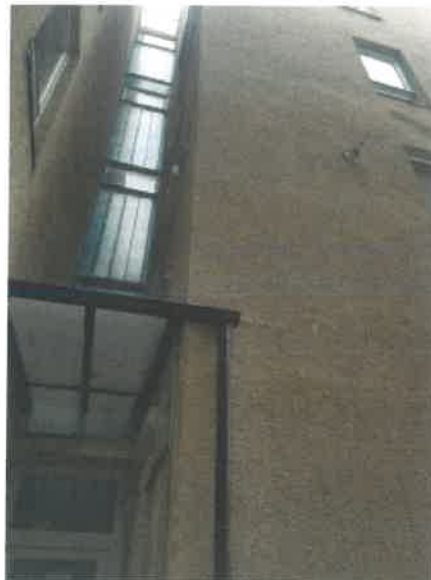
Külső vakolat

Az épület oldalfala vakolt, kőporozott korának megfelelő állapotú. Helyenként a természetes épületmozgás következtében, főleg az öntött beton koszorúk környékén repedések jelentek meg. A korábbi javítások már helyenként meglazultak, vakolathullást idézhetnek elő. Ezek további vizsgálata, karbantartása javasolt.

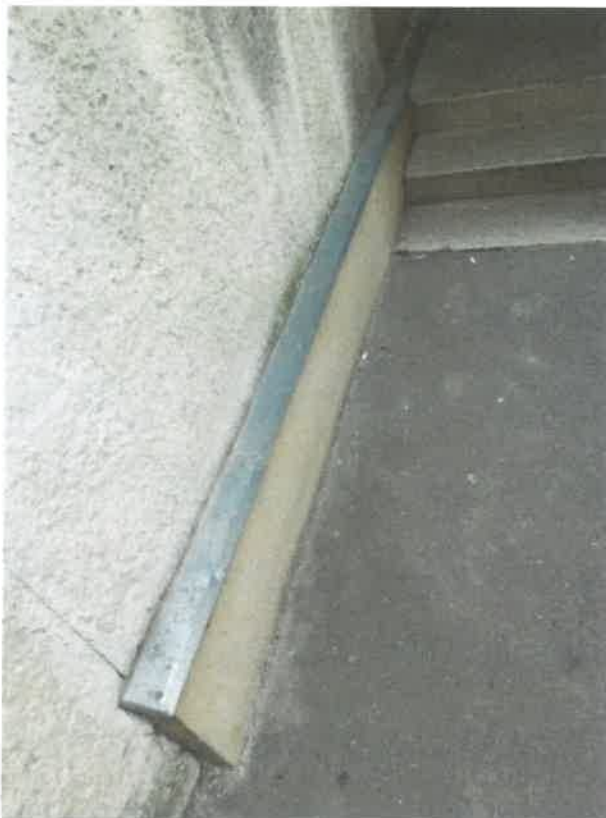
Lábazat

Az épület lábazatának felújítása- hőszigetelése 2015-ben elkészült, felújítása egyelőre nem időszerű, azonban karbantartása-tisztítása javasolt.

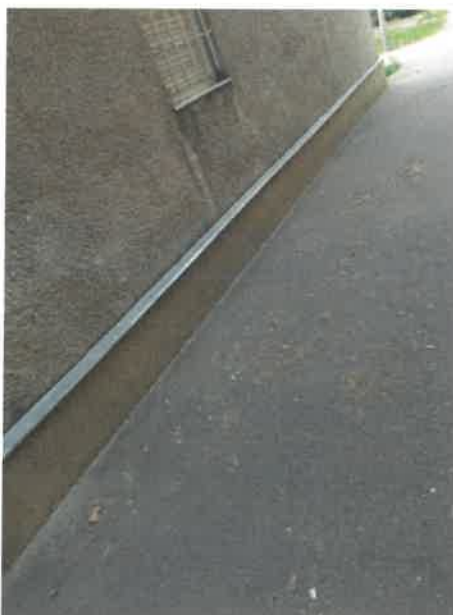
Szolgálati járda

A szolgálati járda megfelelő állapotú, biztonságos közlekedésre alkalmas, azonban az épület adottságait figyelembe véve gyalogos közlekedés csak részlegesen történik rajta.

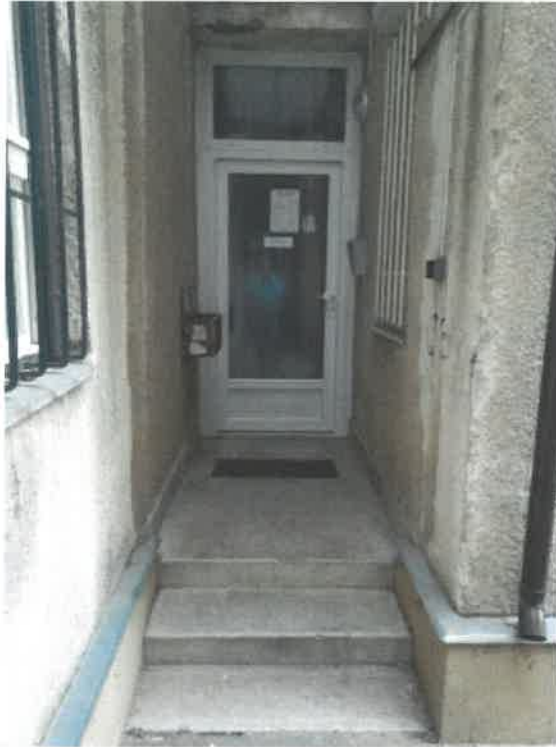
Főbejárat lépcső

A főbejáratához vezető burkolat épp, a lépcső felújítása ismeretlen időpontban megtörtént, állapota biztonságos közlekedésre alkalmas.

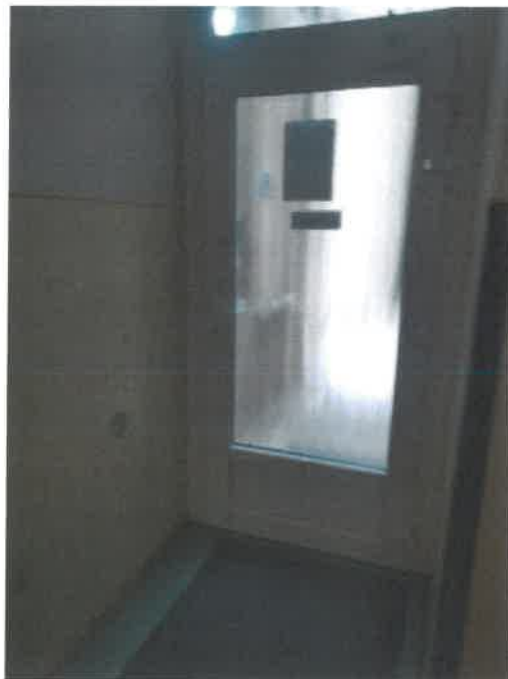
Bejárati ajtó

A belső, lépcsőházba vezető ajtó cseréje 2019,-ben megtörtént, állapota megfelelő.

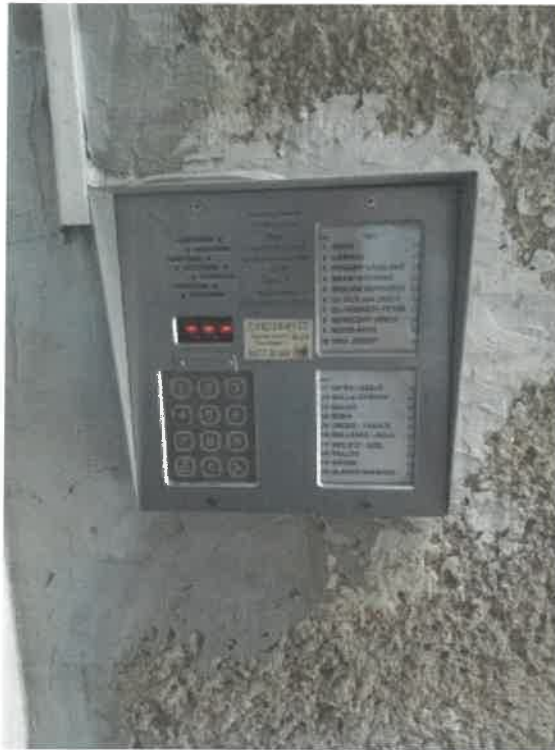
Kaputelefon rendszer

A kapu telefon IQ/Codefon típusú, karbantartása rendszeresen megtörténik, állapota megfelelő.

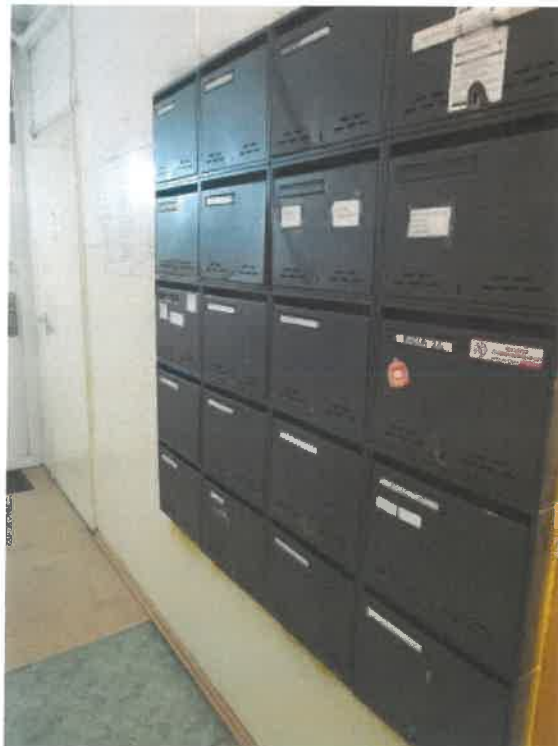
Postaládák

A postaládák cseréje az elmúlt években nem történt meg, állapotuk megfelelő, biztonságosnak mondható.

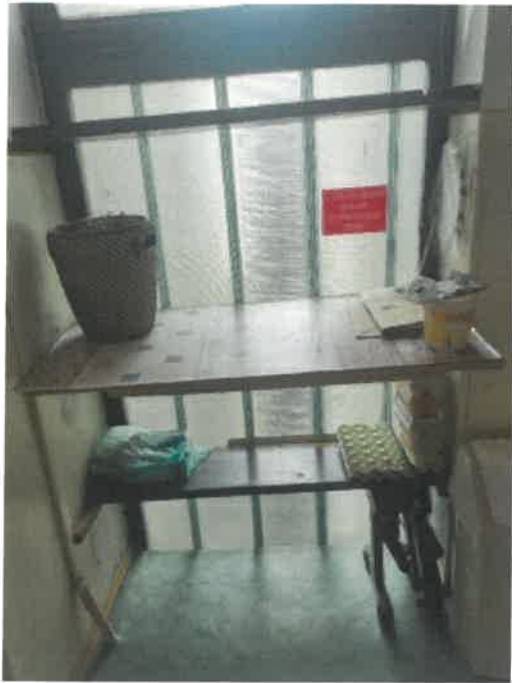
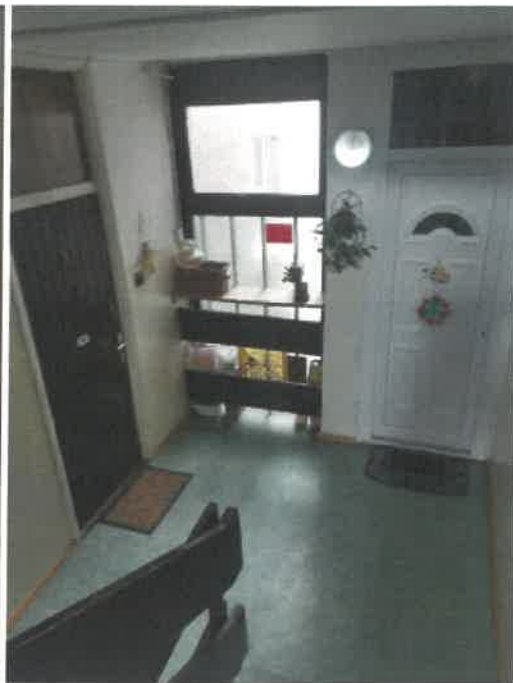
Belső nyílászárók, sorolt szerkezetek

A lépcsőházi sorolt szerkezetek cseréje még nem történt meg, egyidősek az épülettel. Állapotuk megfelelő, azonban néhány helyen befolyhat az esővíz tömítésük, karbantartásuk javasolt.

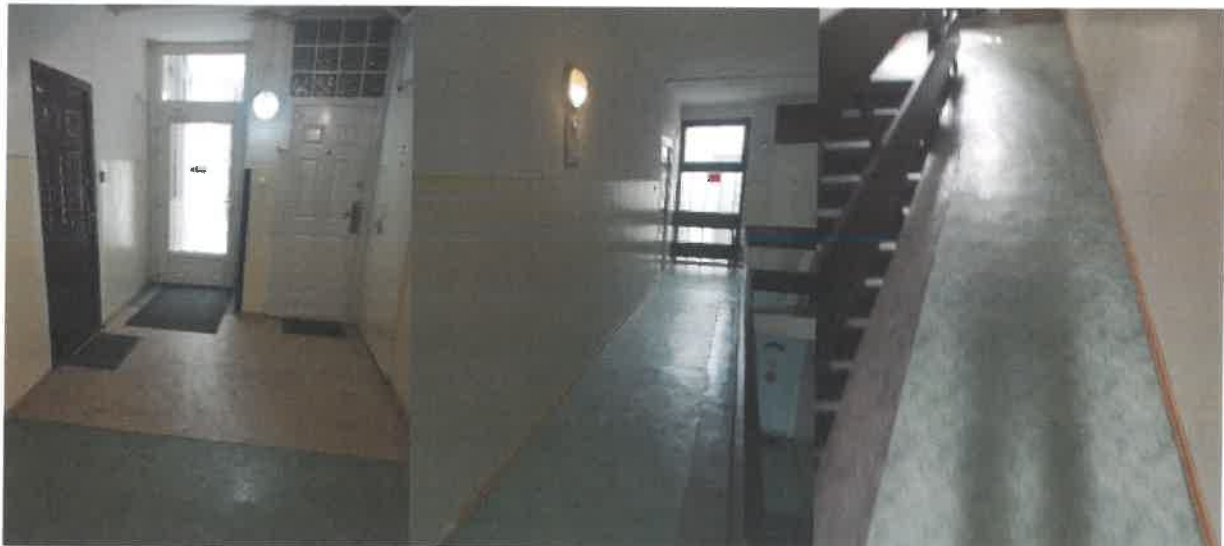
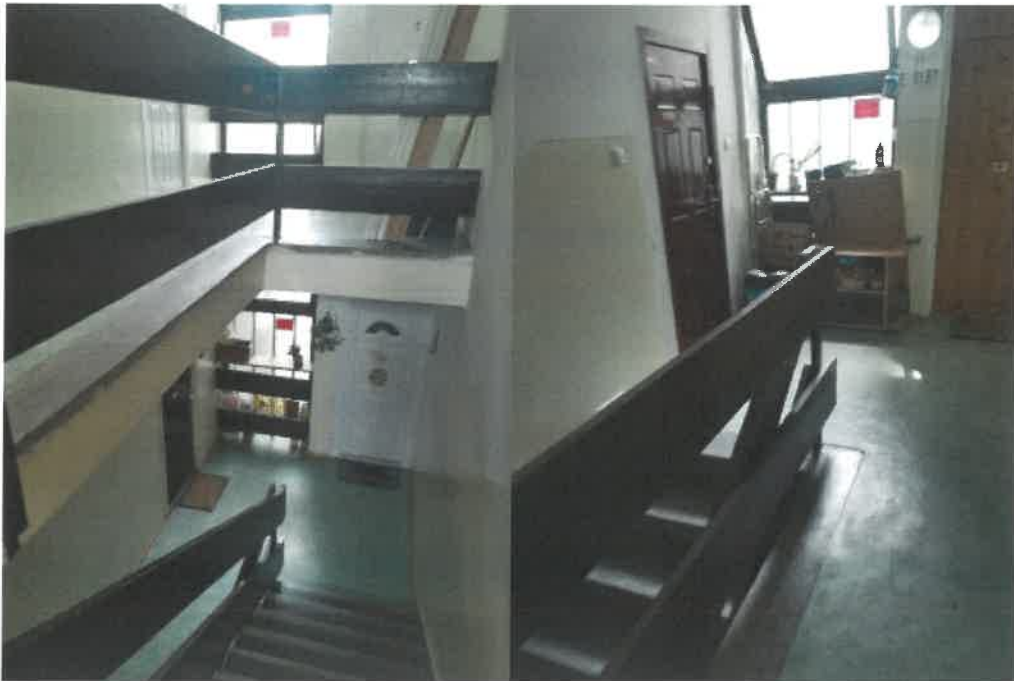
Lépcsőházi burkolatok, korlát

A lépcsőházban lévő burkolatok folytonosak, hiány a felmérés időpontjában nem volt. Az aljzat PVC lemezből került kialakításra. A korlátok állapota és rögzítése biztonságosnak mondható.

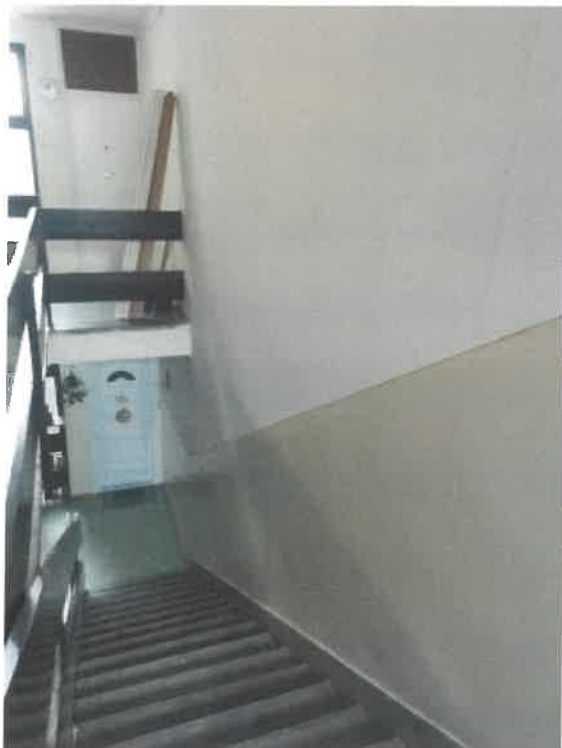
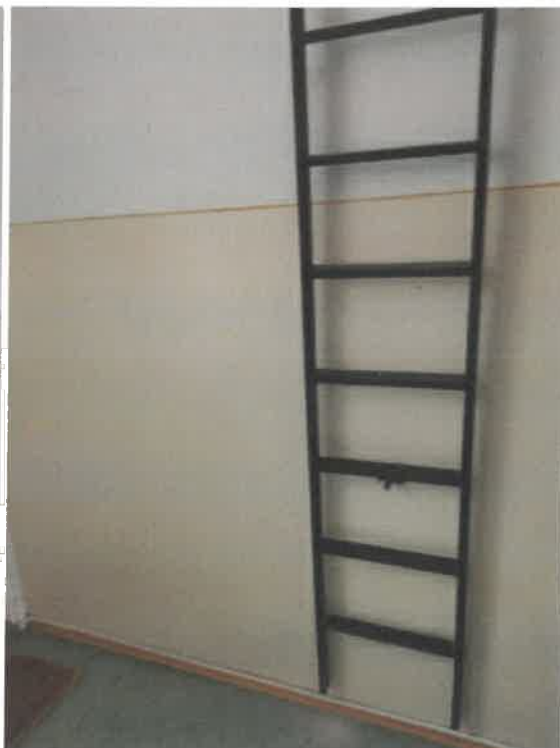
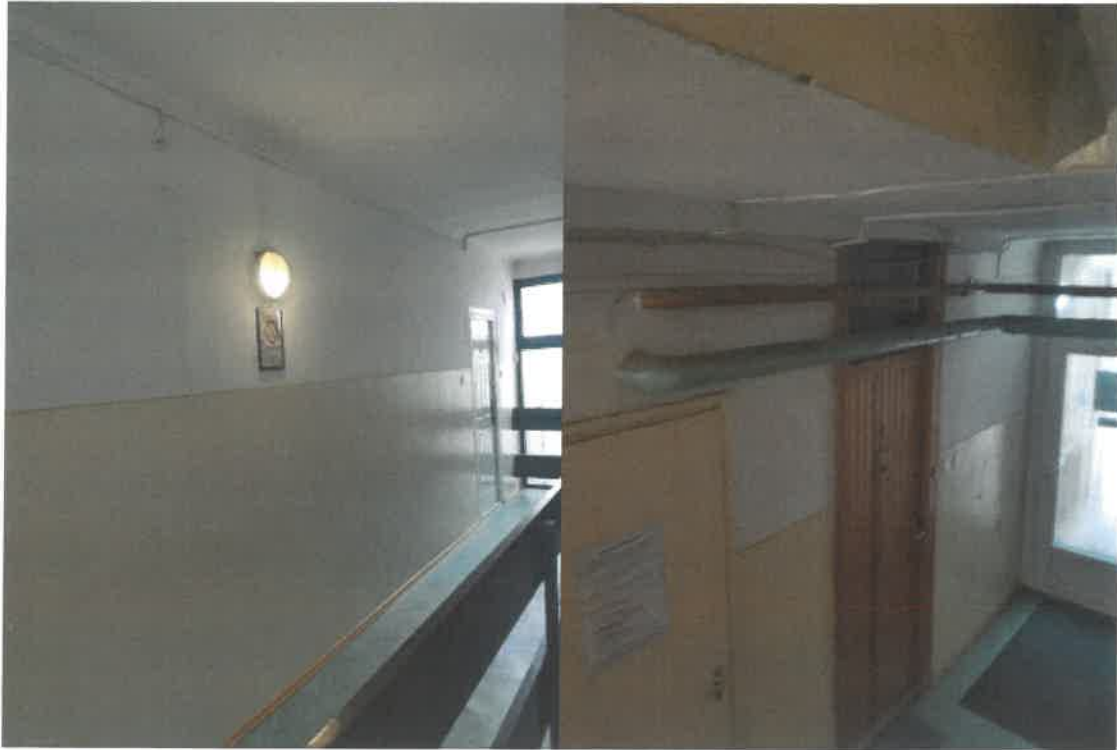
Lépcsőházi falak állapota

A lépcsőházban a falburkolatok festése már időszerű, a természetes épületmozgások következtében a szabadon lévő falfelületen repedések jelentek meg.
