Összefogás Lakásszövetkezet

## Állagfelmérés 2022.

1165 Budapest, Futórózsa utca 79.

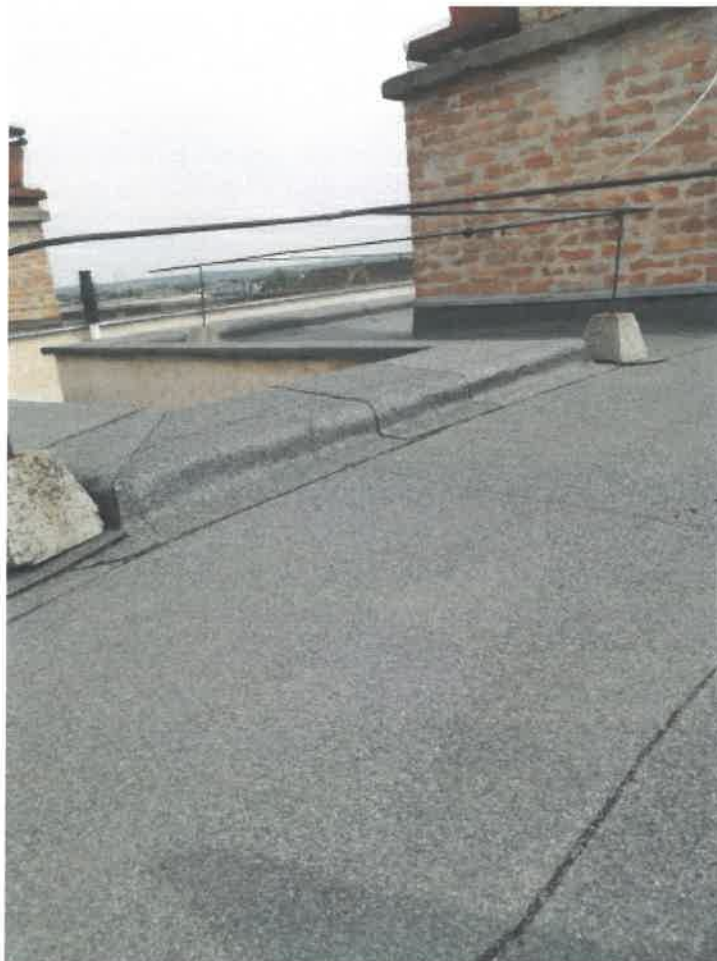
### **Felépítmények**

A tetőn 4 db szellőző és 4 db füstgáz elvezető kémény került lehelyezésre, a fugák javítása oldaluk vakolása időszerű, állapotuk közepesnek mondható. A Termofor gyűjtőkémének felújítása, Multikamin-Furanflex eljárással történő bélelése 2007.-ben megtörtént.

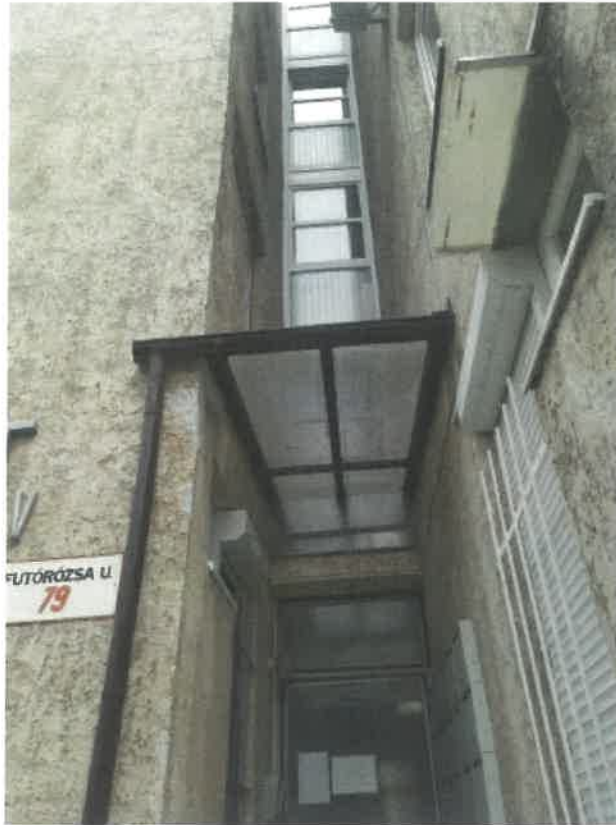
### **Külső vakolat**

Az épület oldalfala vakolt, kóporozott korának megfelelő állapotú. Helyenként a természetes épületmozgás következtében, főleg az öntött beton koszorúk környékén repedések jelentek meg. A korábbi javítások már helyenként meglazultak, vakolathullást idézhetnek elő. Ezek további vizsgálata, karbantartása javasolt.

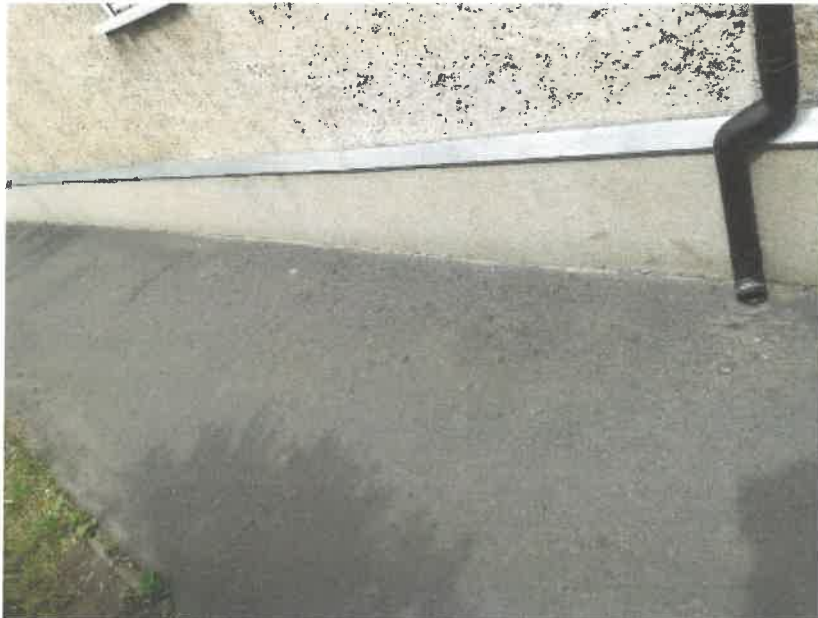
### **Lábazat**

Az épület lábazatának felújítása- hőszigetelése 2012-ben elkészült, felújítása egyelőre nem időszerű, azonban karbantartása-tisztítása javasolt.

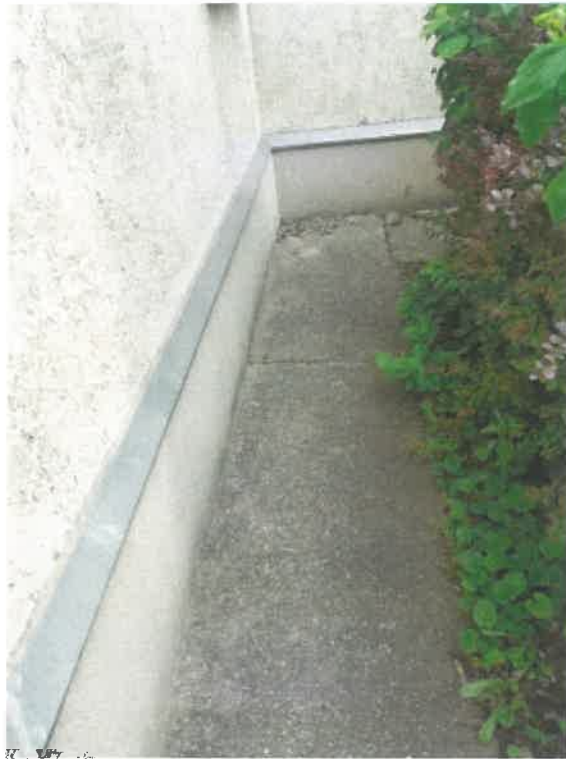
### **Szolgálati járda**

A szolgálati járda megfelelő állapotú, biztonságos közlekedésre alkalmas, azonban az épület adottságait figyelembe véve gyalogos közlekedés csak részlegesen történik rajta. A további károk és az épület vizesedésének elkerülése érdekében a növényzet eltávolítása, valamint a hézagok javítása indokolt.

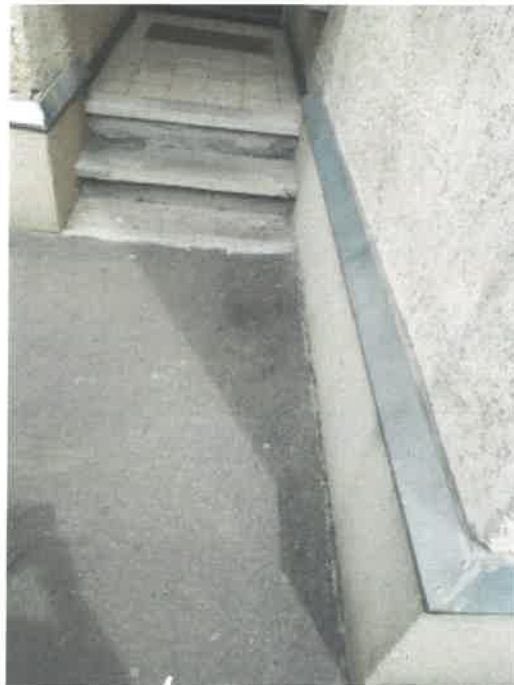
### **Főbejárat lépcső**

A főbejáráshoz vezető aszfalt burkolat épp, a lépcső felújítása 2020,-ban megtörtént, állapota biztonságos közlekedésre alkalmas.

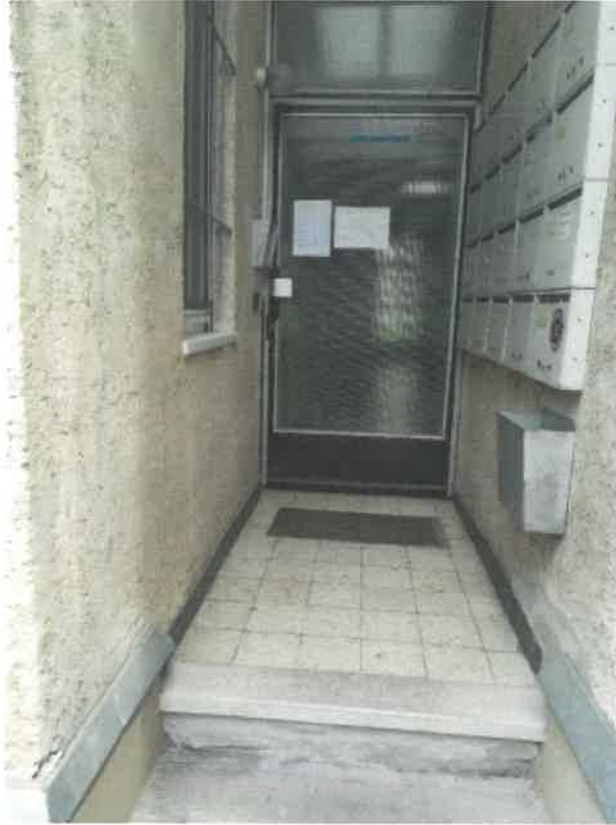
### **Bejárati ajtó**

A belső, lépcsőházba vezető ajtó cseréje az elmúlt években nem történt meg, állapota megfelelő azonban hőszigetelő képessége kérdéses.

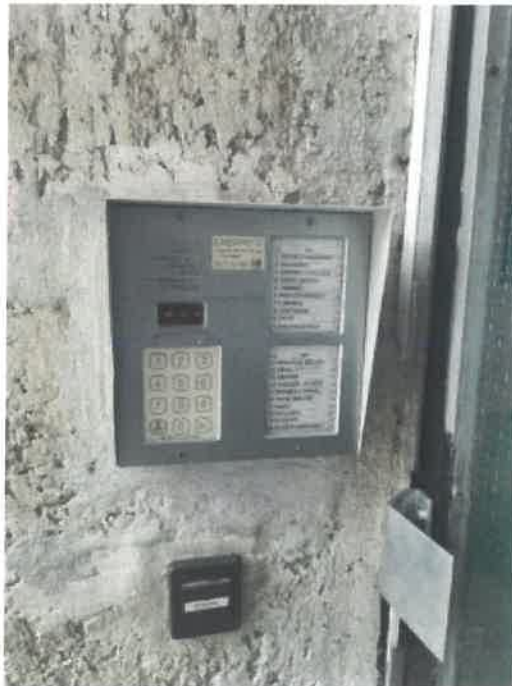
### **Kaputelefon rendszer**

A kapu telefon IQ/Codefon típusú, karbantartása rendszeresen megtörténik, állapota megfelelő.

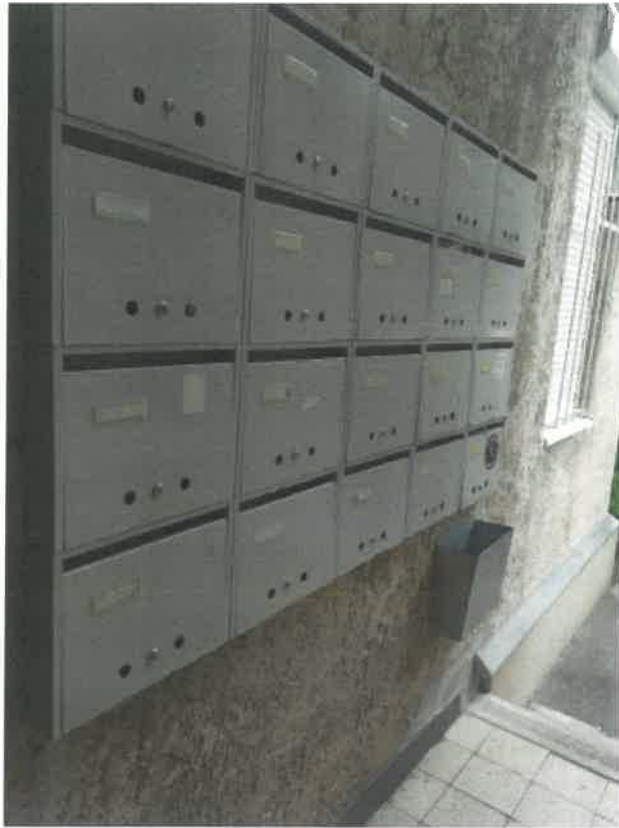
### **Postaládák**

A postaládák cseréje az elmúlt években nem történt meg, állapotuk megfelelő, biztonságosnak mondható.

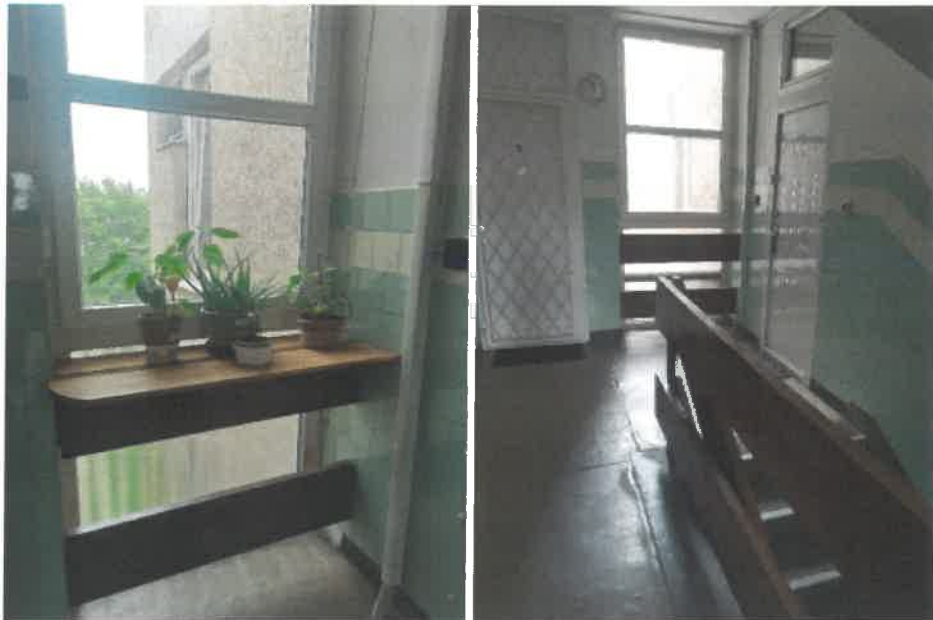
#### **Belső nyílászárók, sorolt szerkezetek**

A lépcsőházi sorolt szerkezetek cseréje még 2016,-ban megtörtént. Állapotuk megfelelő, karbantartásuk javasolt.

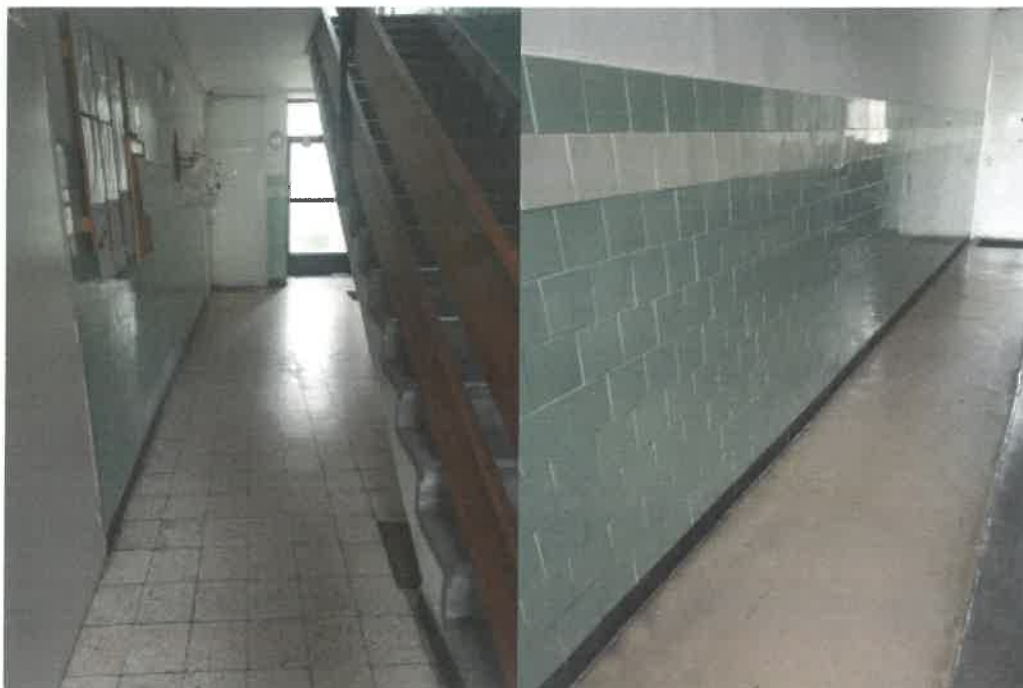
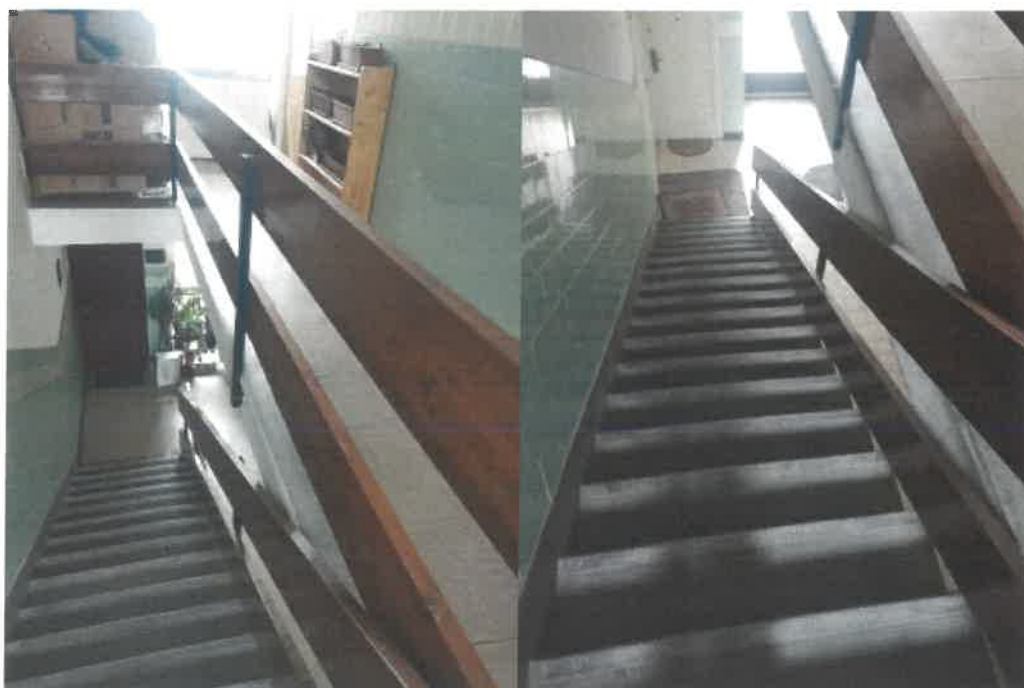
#### **Lépcsőházi burkolatok, korlát**

A lépcsőházban lévő burkolatok folytonosak, hiány a felmérés időpontjában nem volt. Az aljzat PVC lemezből és hidegburkolati lapokból került kialakításra. A korlátok állapota és rögzítése biztonságosnak mondható.

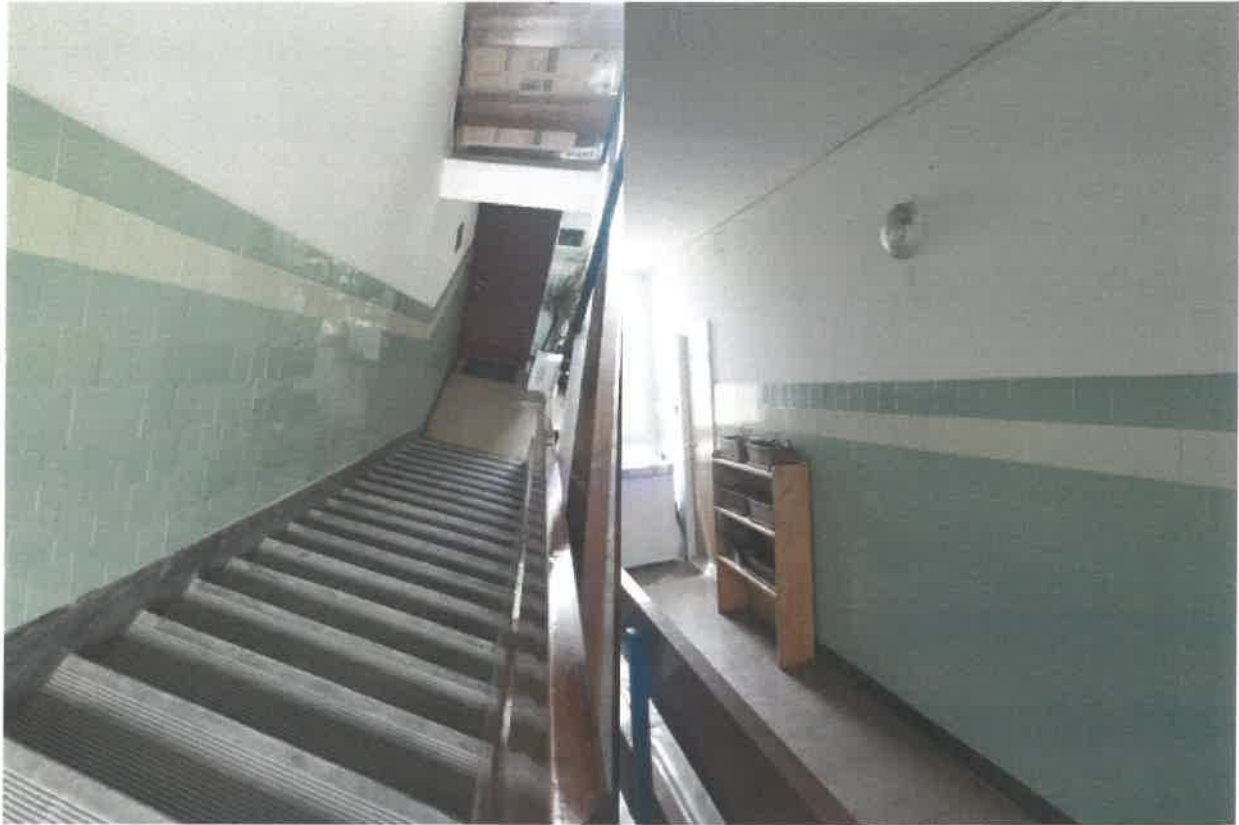
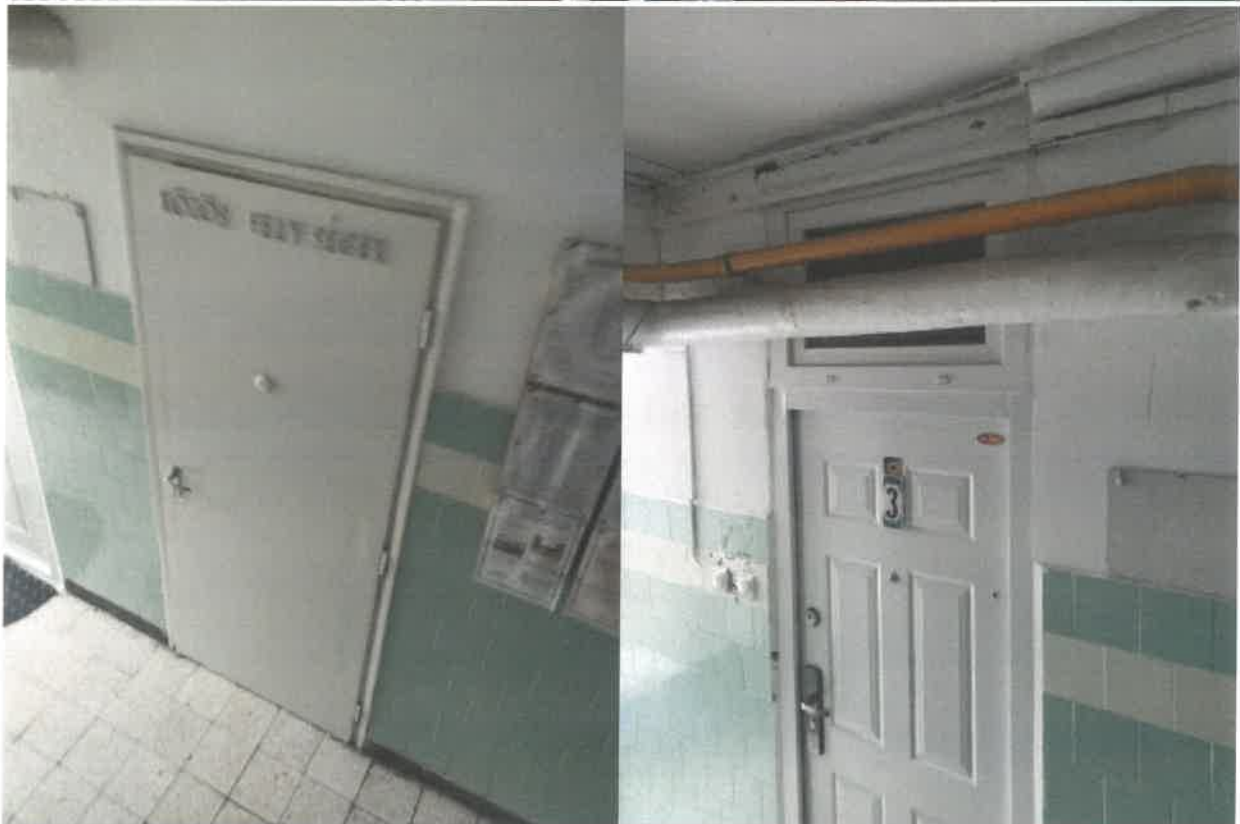
### **Lépcsőházi falak állapota**

A lépcsőházban a falburkolatok festése már időszerű, a természetes épületmozgások következtében a csempeburkolat feletti falfelületen repedések jelentek meg.
