Összefogás Lakásszövetkezet
1165 Budapest, Hilda utca 1.

Állagfelmérés 2022.

1165 Budapest, Futórózsa utca 81.

Budapest, 2022. május

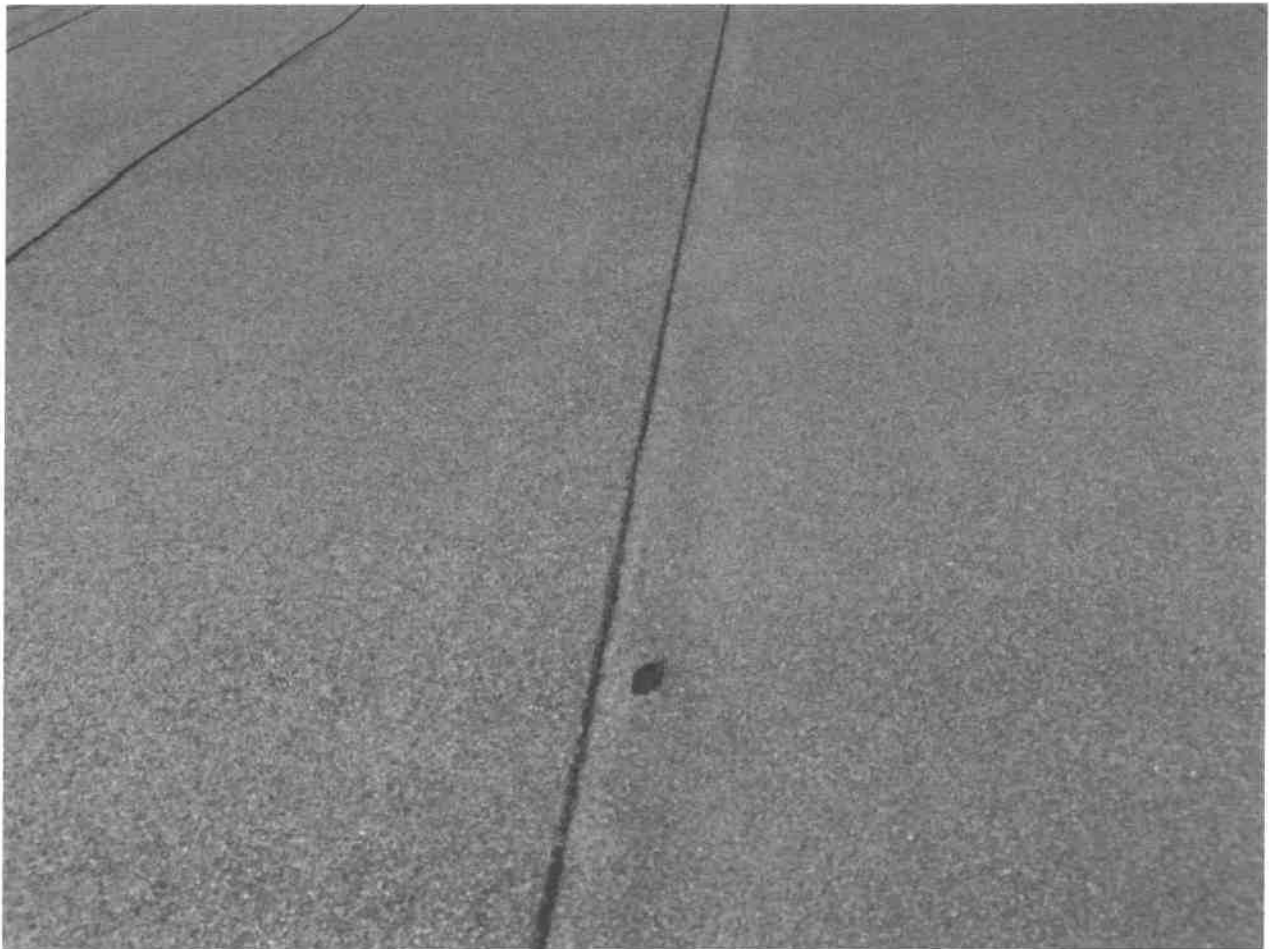
Tetőszerkezet

A tető hő és vízszigetelése palaszórt bitumenes lemez fedéssel 2020.-ban elkészült. Megfelelő műszaki állapotban van. Felújítása a következő években nem lesz időszerű.

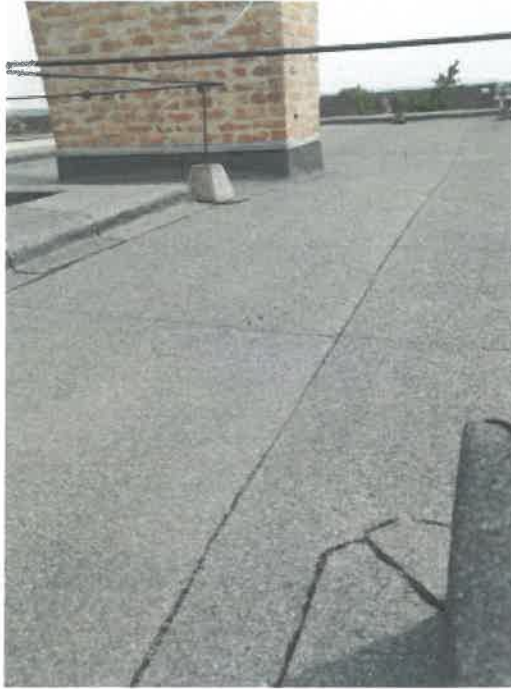
Felépítmények

A tetőn 4 db szellőző és 4 db füstgáz elvezető kémény került lehelyezésre, a fugák javítása oldaluk vakolása időszerű, állapotuk közepesnek mondható.

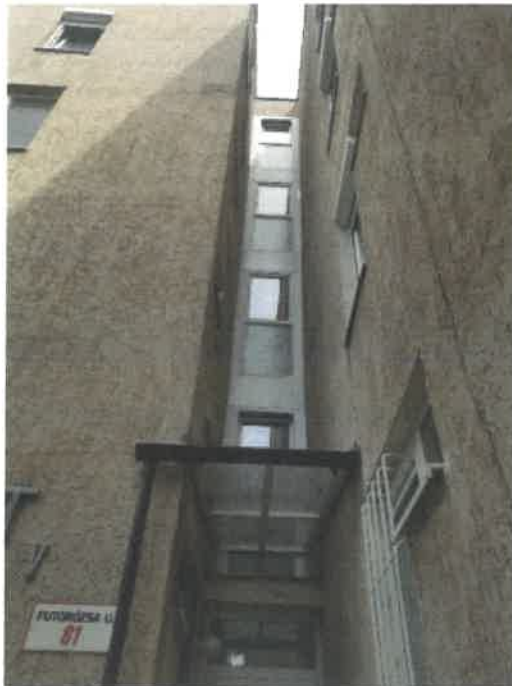
Külső vakolat

Az épület oldalfala vakolt, kőporozott korának megfelelő állapotú. Helyenként a természetes épületmozgás következtében, főleg az öntött beton koszorúk környékén repedések jelentek meg. A korábbi javítások már helyenként meglazultak, vakolathullást idézhetnek elő. Ezek további vizsgálata, karbantartása javasolt.

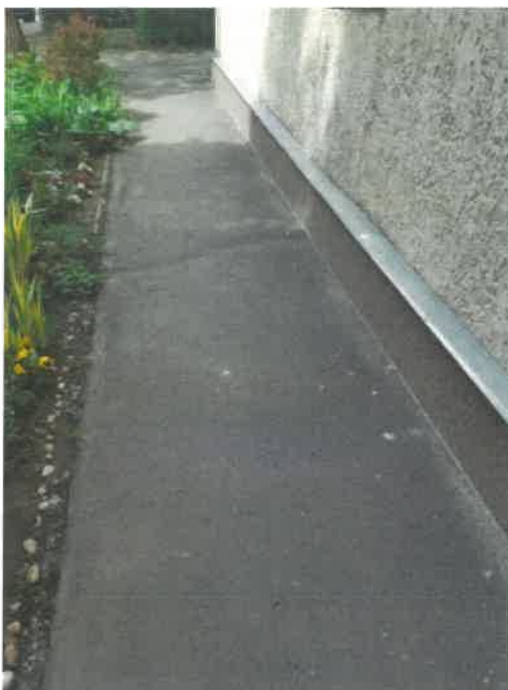
Lábazat

Az épület lábazatának felújítása- hőszigetelése 2020-ban elkészült, megfelelő állapotban van.

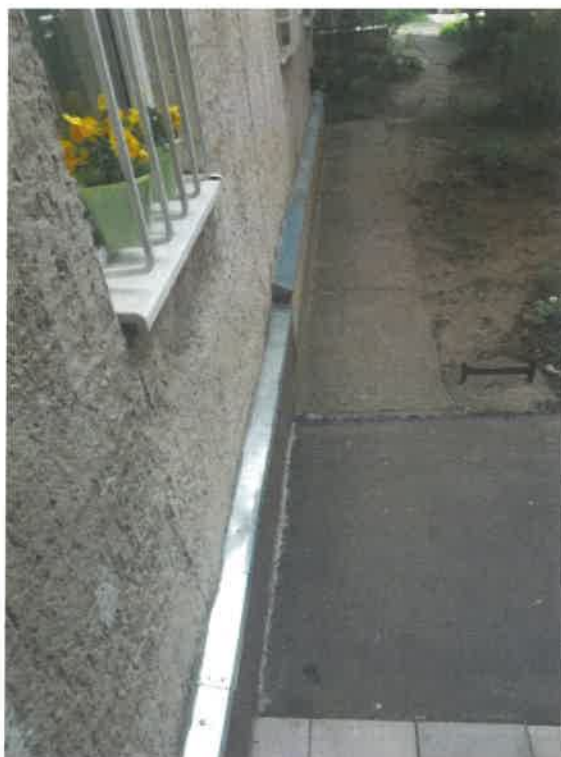
Szolgálati járda

A szolgálati járda megfelelő állapotú, biztonságos közlekedésre alkalmas, azonban az épület adottságait figyelembe véve gyalogos közlekedés csak részlegesen történik rajta. A további károk és az épület vizesedésének elkerülése a hézagok javítása javasolt.

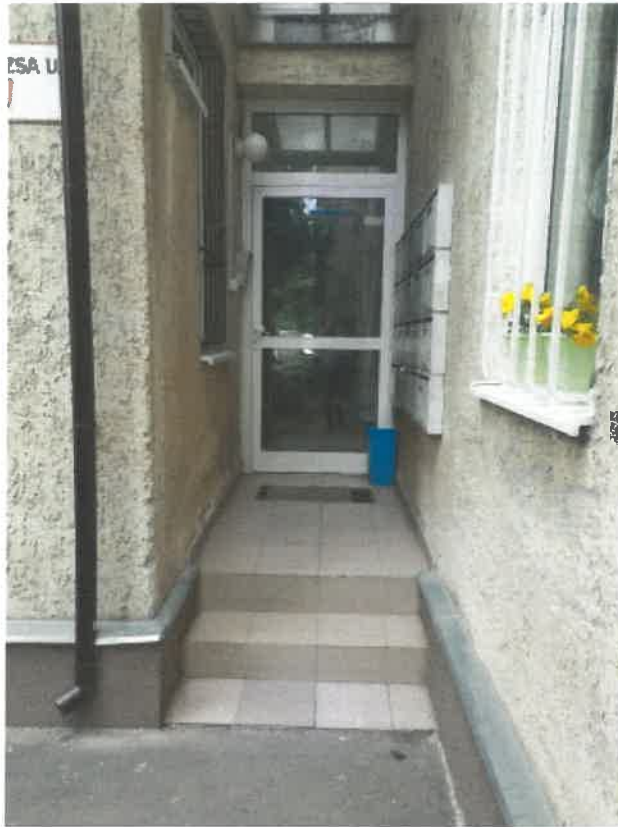
Főbejárat lépcső

A főbejáratához vezető aszfalt burkolat épp, a lépcső felújítása ismeretlen időpontban megtörtént, állapota biztonságos közlekedésre alkalmas.

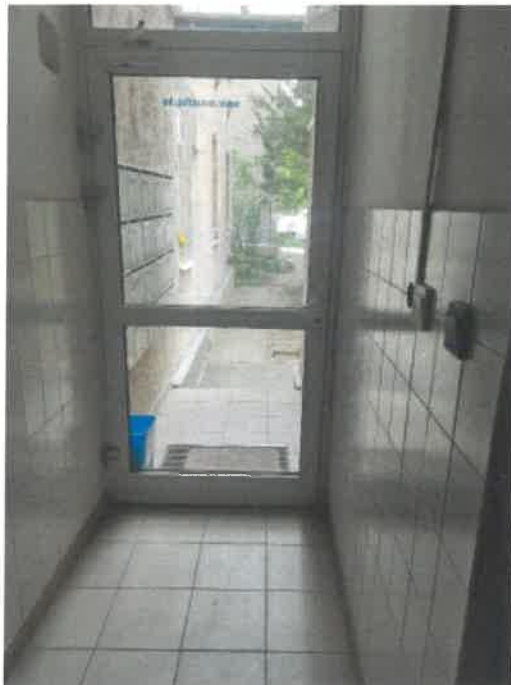
Bejárati ajtó

A belső, lépcsőházba vezető ajtó cseréje 2016,-ban megtörtént, állapota megfelelő.

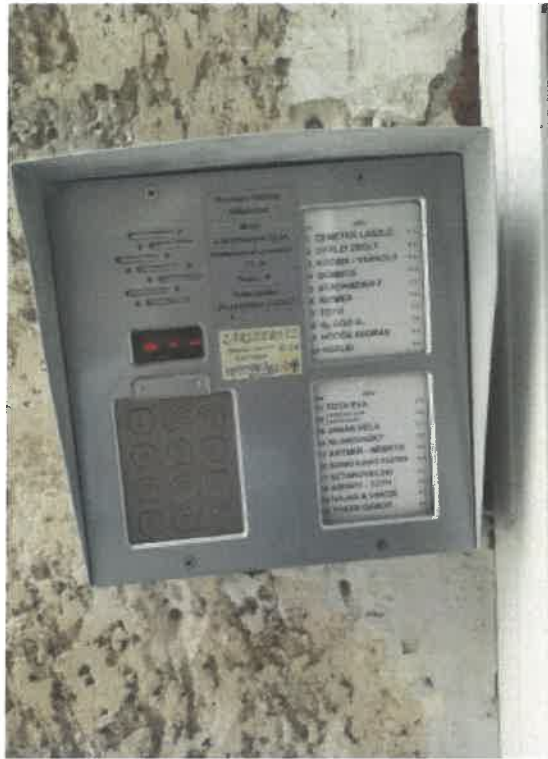
Kaputelefon rendszer

A kapu telefon IQ/Codefon típusú, karbantartása rendszeresen megtörténik, állapota megfelelő.

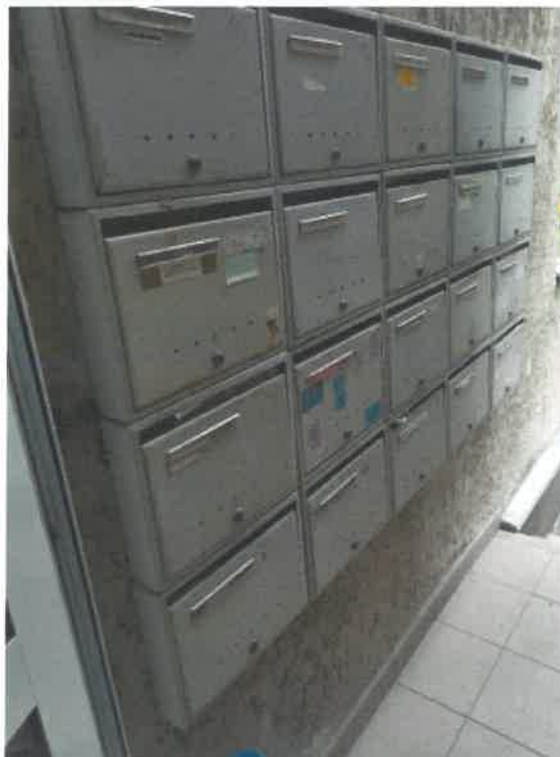
Postaládák

A postaládák cseréje az elmúlt években nem történt meg, állapotuk megfelelő, biztonságosnak mondható.

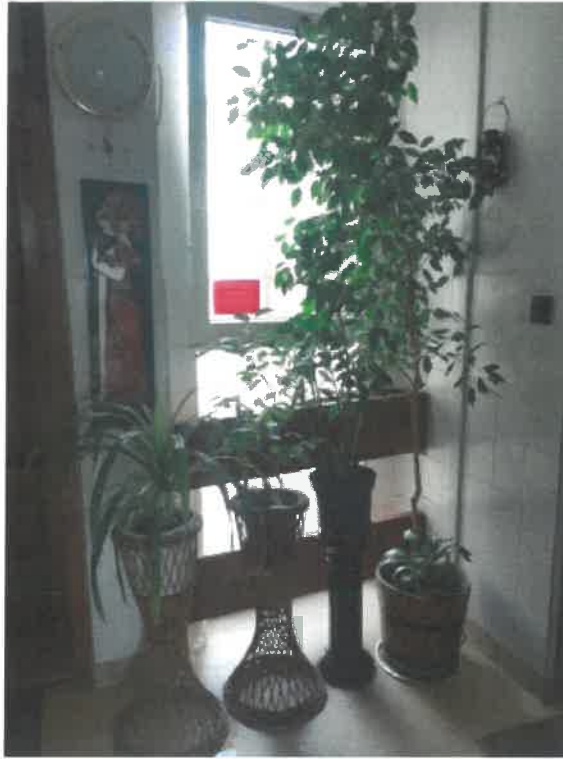
Belső nyílászárók, sorolt szerkezetek

A lépcsőházi sorolt szerkezetek cseréje 2016,-ban megtörtént. Állapotuk megfelelő, karbantartásuk javasolt.

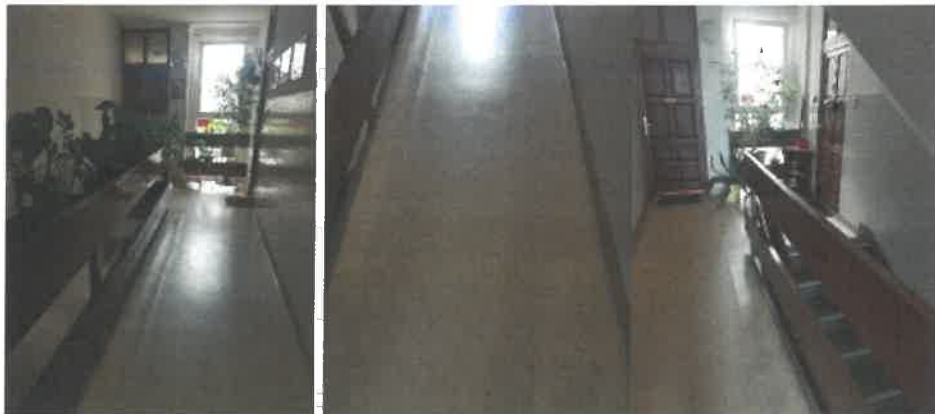
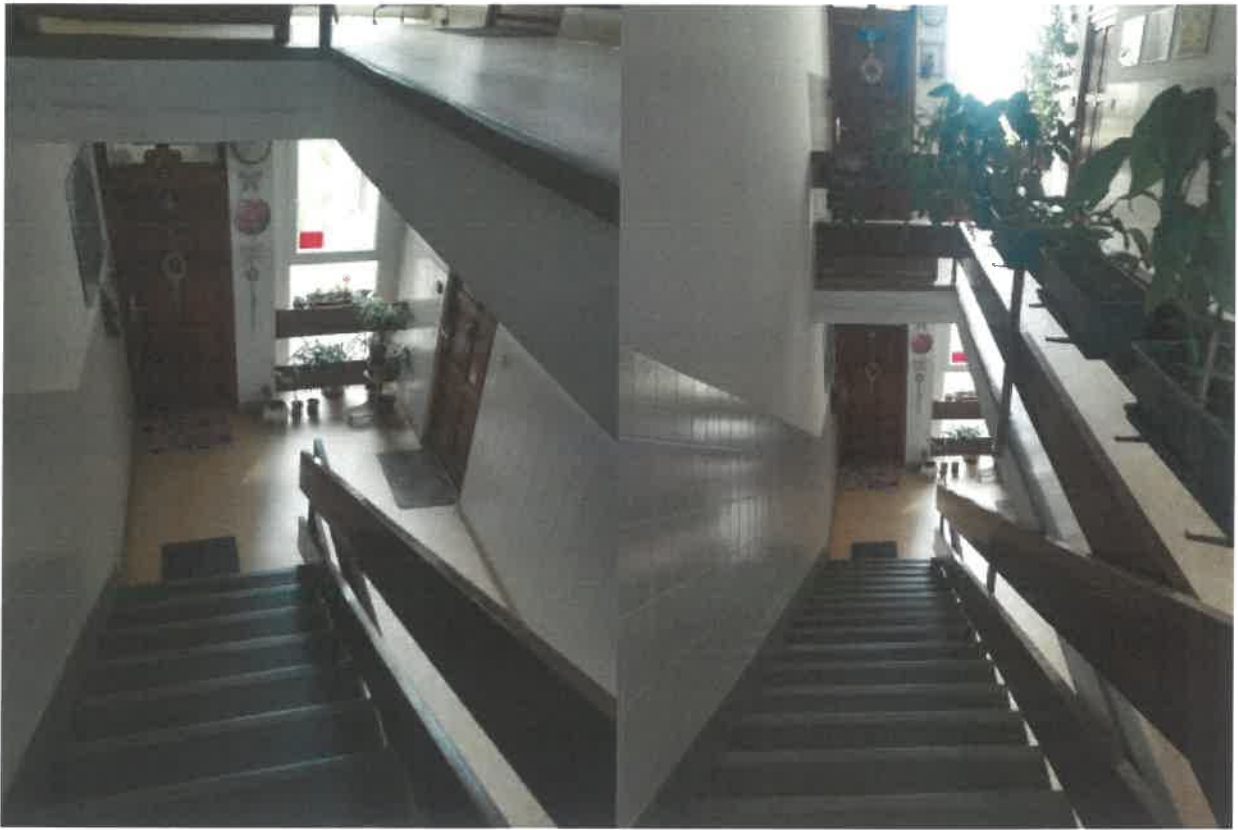
Lépcsőházi burkolatok, korlát

A lépcsőházban lévő burkolatok folytonosak, hiány a felmérés időpontjában nem volt. Az aljzat PVC lemezből és hidegburkolati lapokból került kialakításra. A korlátok állapota és rögzítése biztonságosnak mondható.

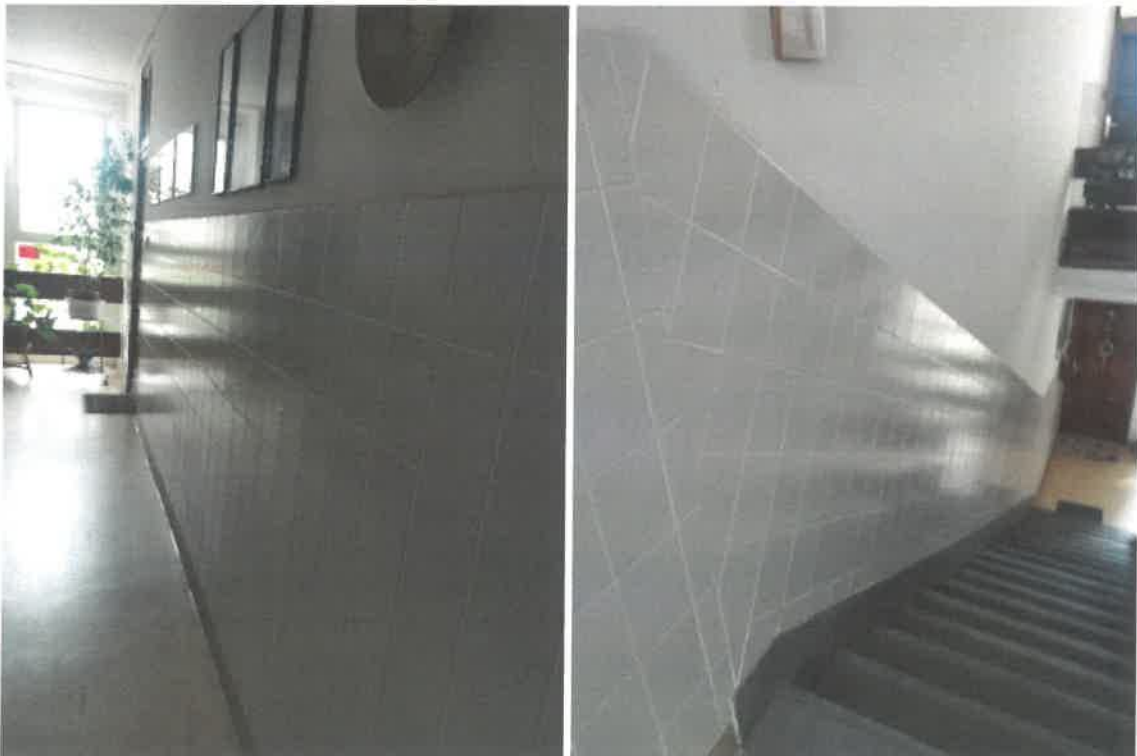
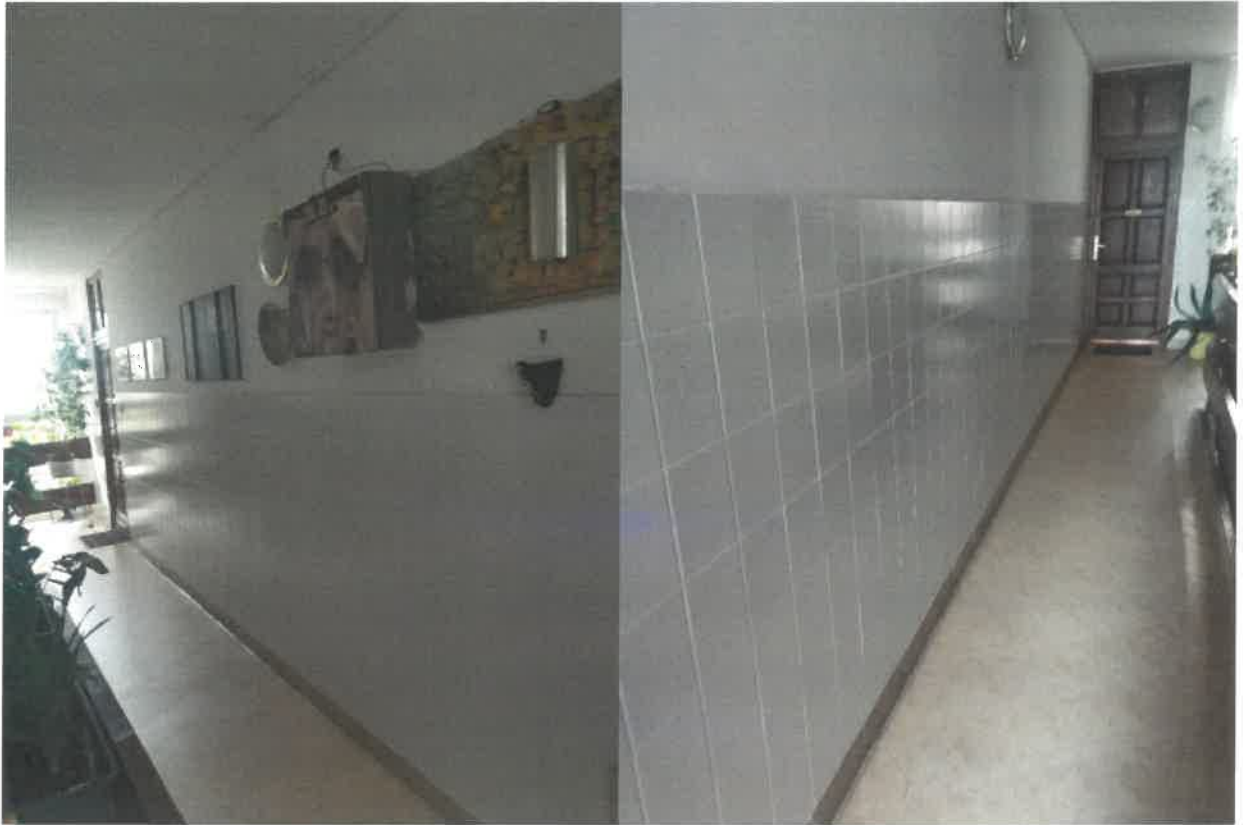
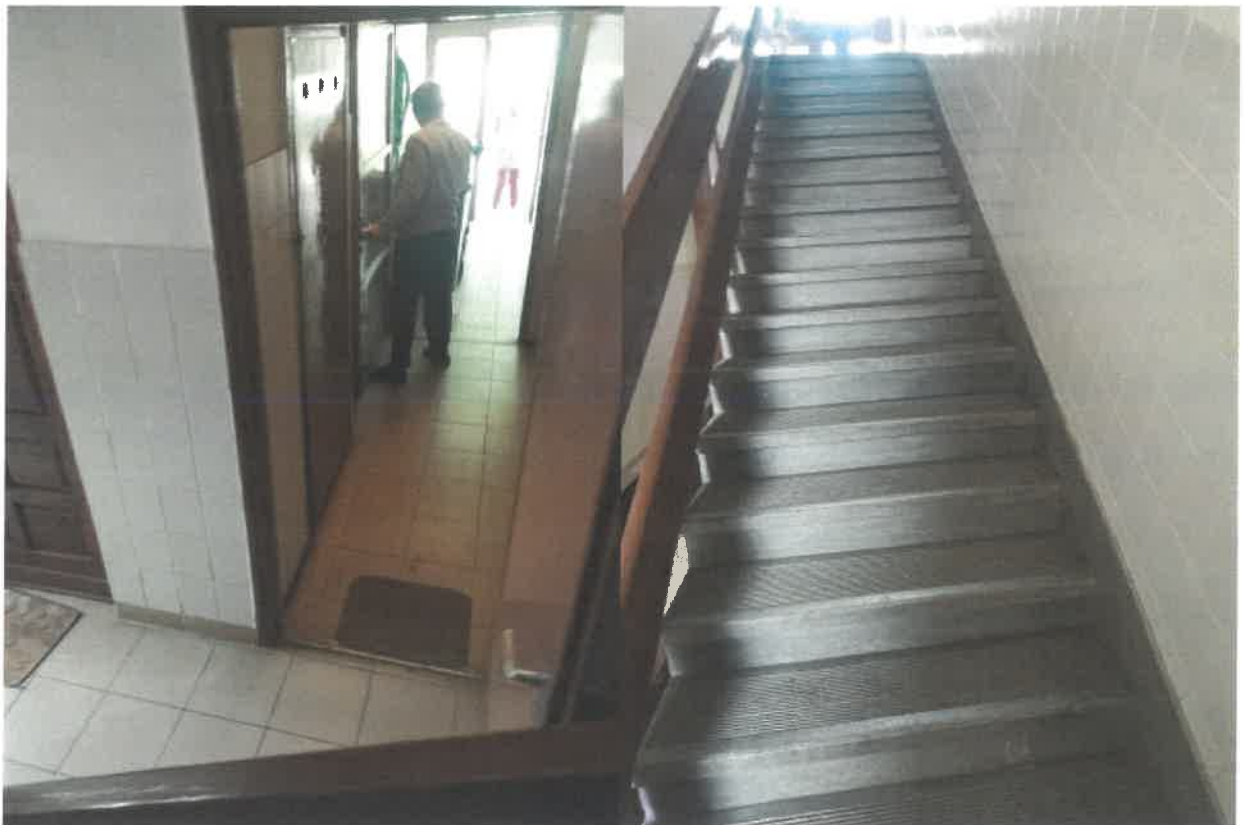
Lépcsőházi falak állapota

A lépcsőházban a falburkolatok festése már időszerű, a természetes épületmozgások következtében a csempeburkolat feletti falfelületen repedések jelentek meg.
