Összefogás Lakásszövetkezet

Állagfelmérés 2022.

1165 Budapest, Gizella tér 3.

Általános adatok

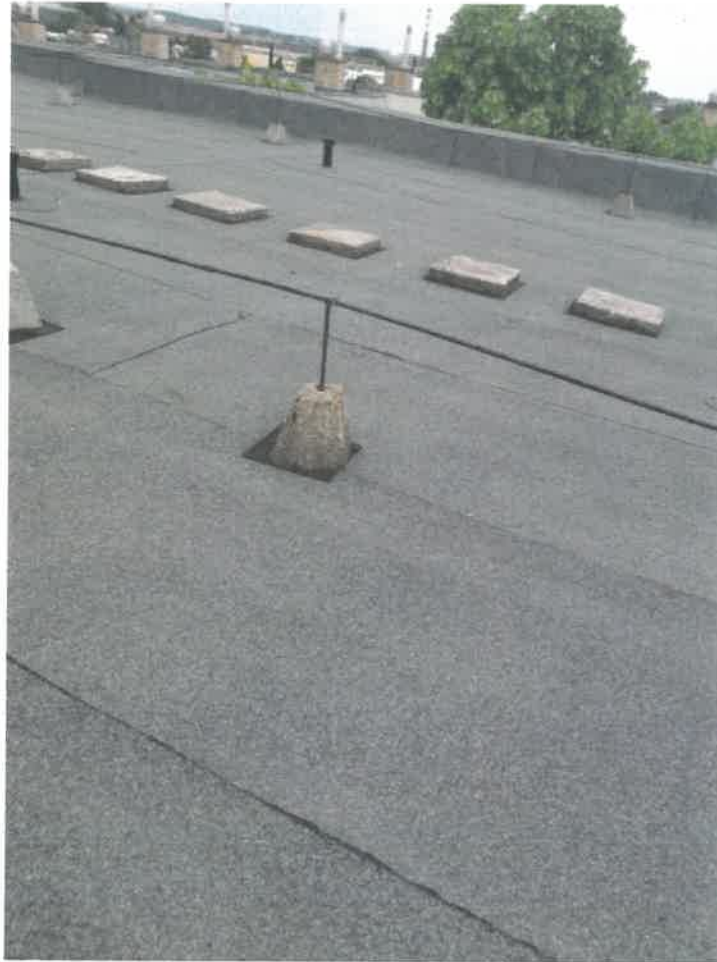
Tetőszerkezet

A tető vízszigetelése palaszórt bitumenes lemez, szigetelésére javítására ismeretlen időpontban került sor. Felújítására a következő években sort kell keríteni.

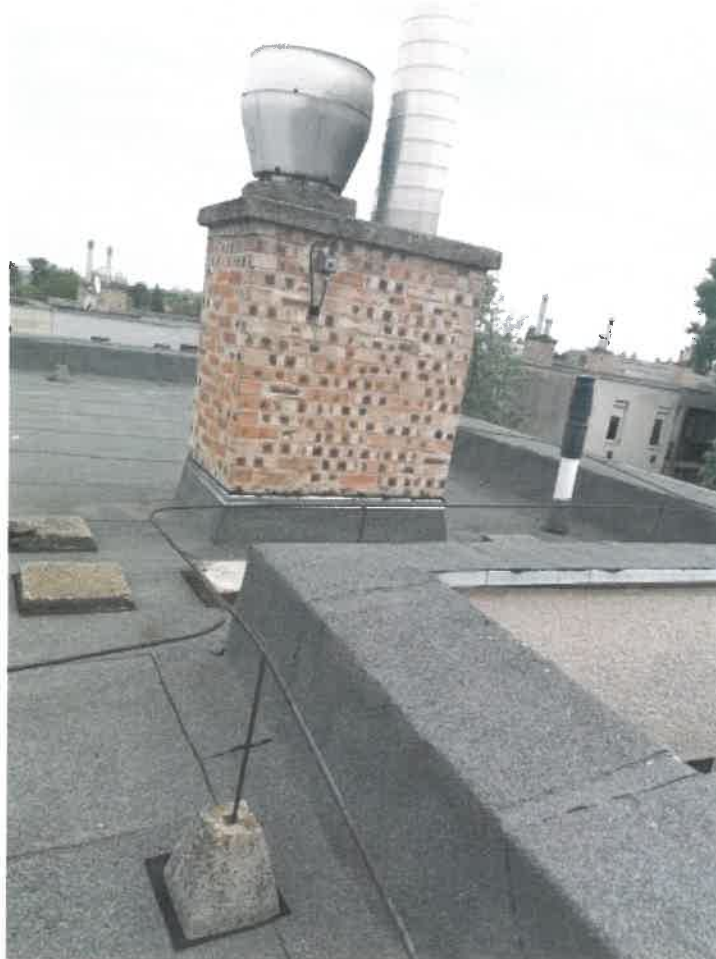
Felépítmények

A tetőn 2 db szellőző és 2 db füstgáz elvezető kémény került lehelyezésre, a fugák javítása oldaluk vakolása időszerű, állapotuk közepesnek mondható. A Termofor gyűjtőkémének felújítása, Multikamin-Furanflex eljárással történő bélelése 2009.-ben megtörtént.

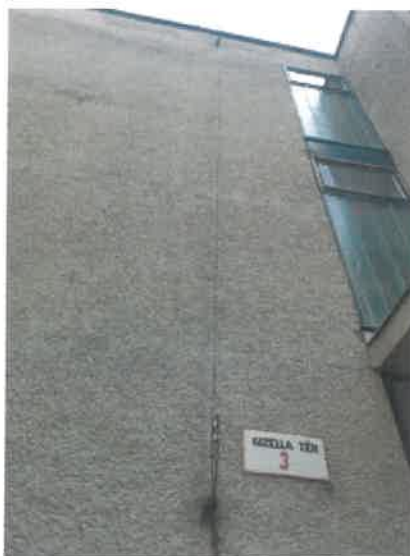
Külső vakolat

Az épület oldalfala vakolt, kőporozott korának megfelelő állapotú. Helyenként a természetes épületmozgás következtében, főleg az öntött beton koszorúk környékén repedések jelentek meg. A korábbi javítások már helyenként meglazultak, vakolathullást idézhetnek elő. Ezek további vizsgálata, karbantartása javasolt. A lokális javítások, és veszélytelenekig munkák elvégzése folyamatos, legutóbb 2021,-ben történt.

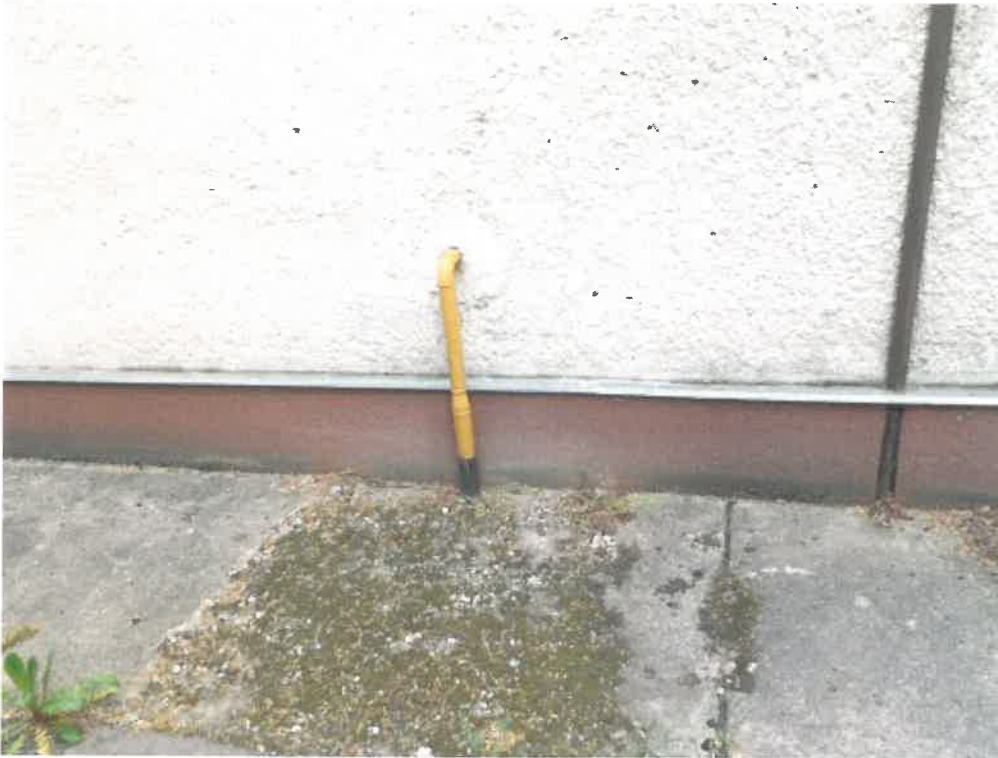
Lábazat

Az épület lábazatának felújítása- hőszigetelése 2017-ben elkészült, felújítása egyelőre nem időszerű, azonban karbantartása-tisztítása javasolt.

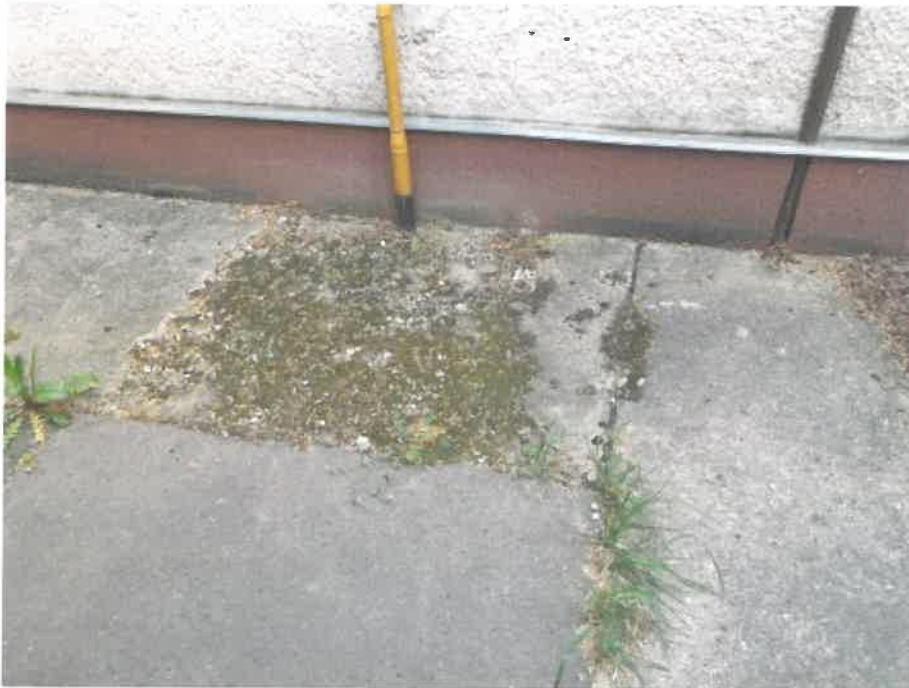
Szolgálati járda

A szolgálati járda megfelelő állapotú, biztonságos közlekedésre alkalmas, azonban az épület adottságait figyelembe véve gyalogos közlekedés csak részlegesen történik rajta. A további károk és az épület vizesedésének elkerülése érdekében a növényzet eltávolítása, valamint a hézagok javítása indokolt.

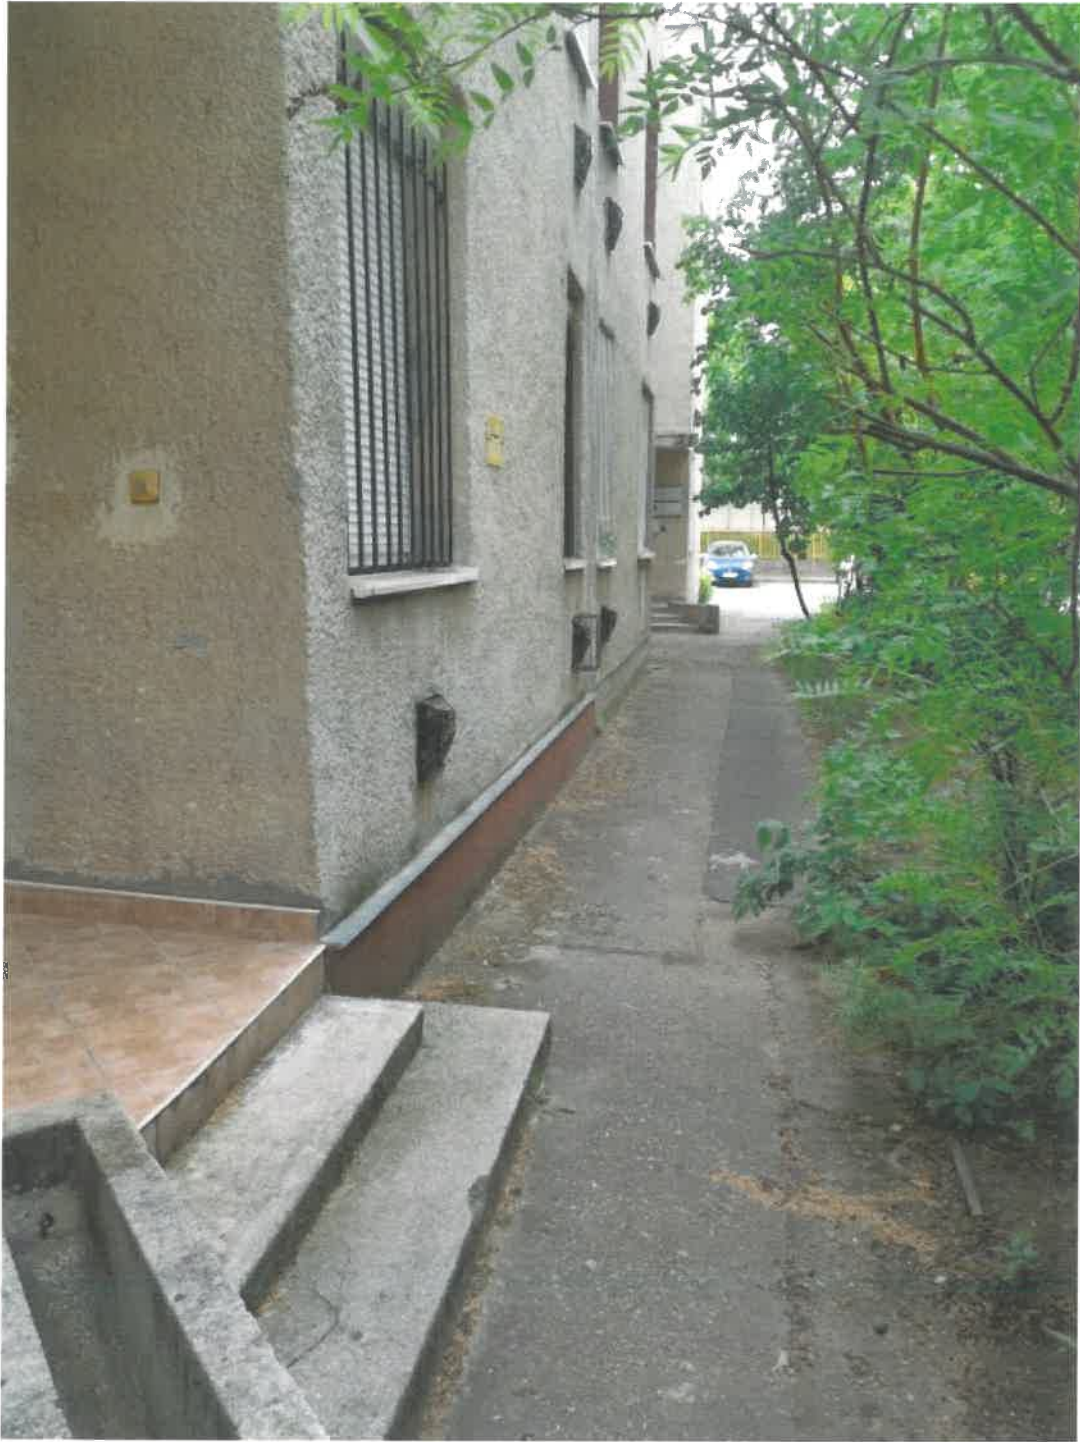
Főbejárat lépcső

A főbejáratához vezető beton burkolat épp, a lépcső felújítása ismeretlen időpontban megtörtént, állapota biztonságos közlekedésre alkalmas.

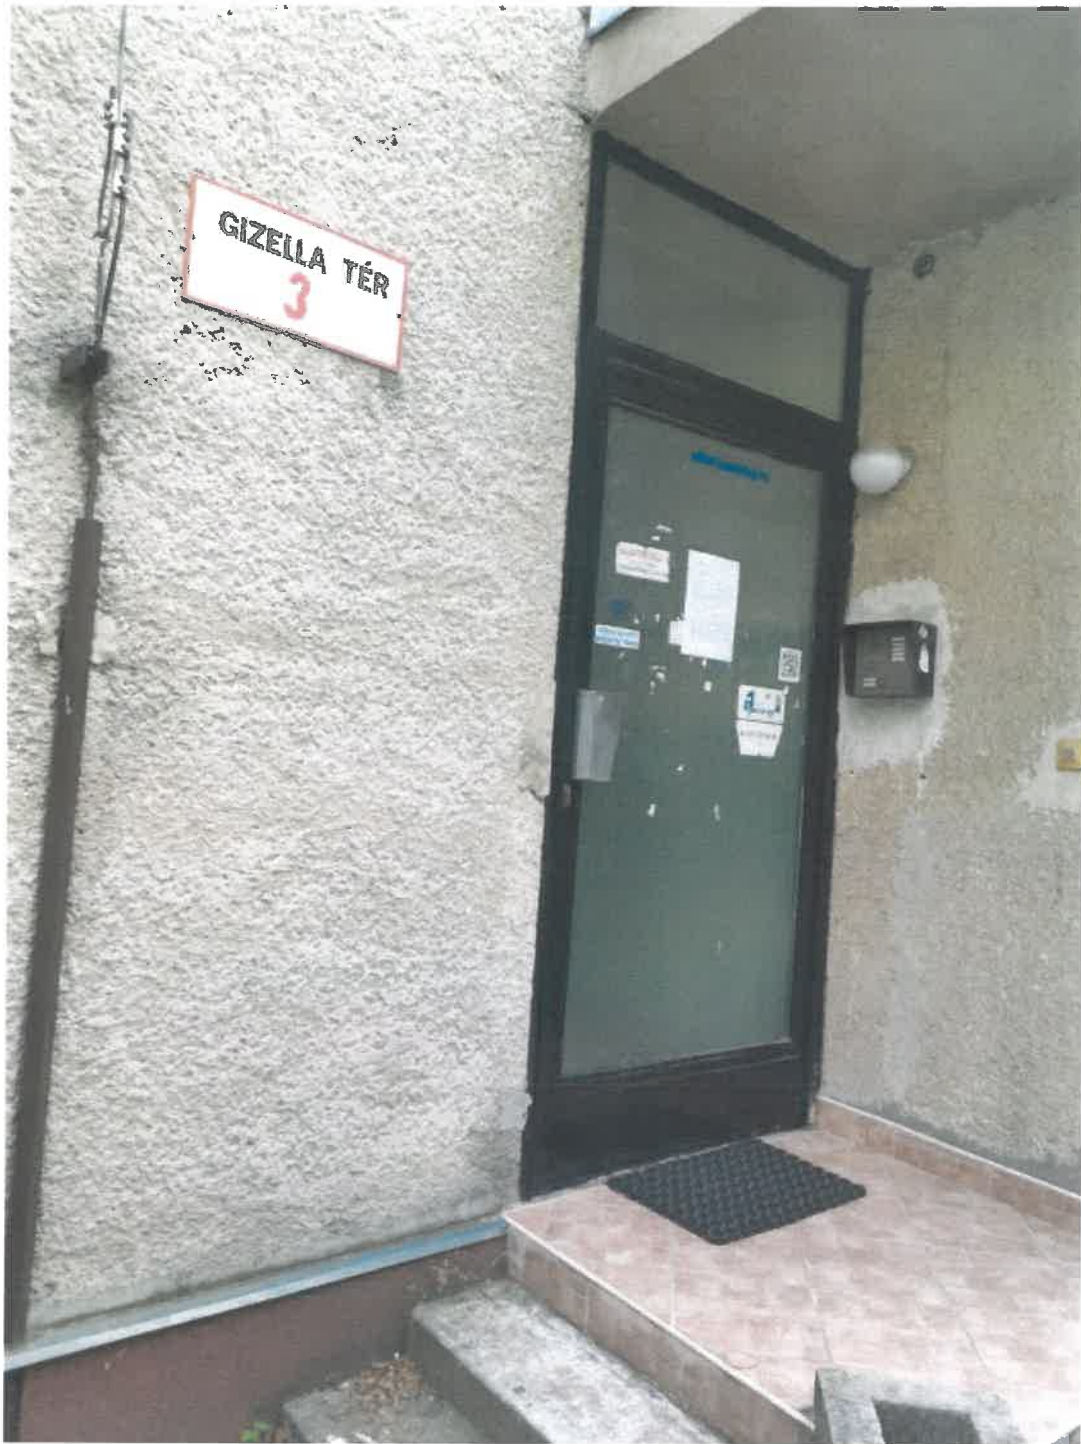
Bejárati ajtó

A belső, lépcsőházba vezető ajtó cseréje az elmúlt években nem történt meg, állapota megfelelő azonban hőszigetelő képessége kérdéses.

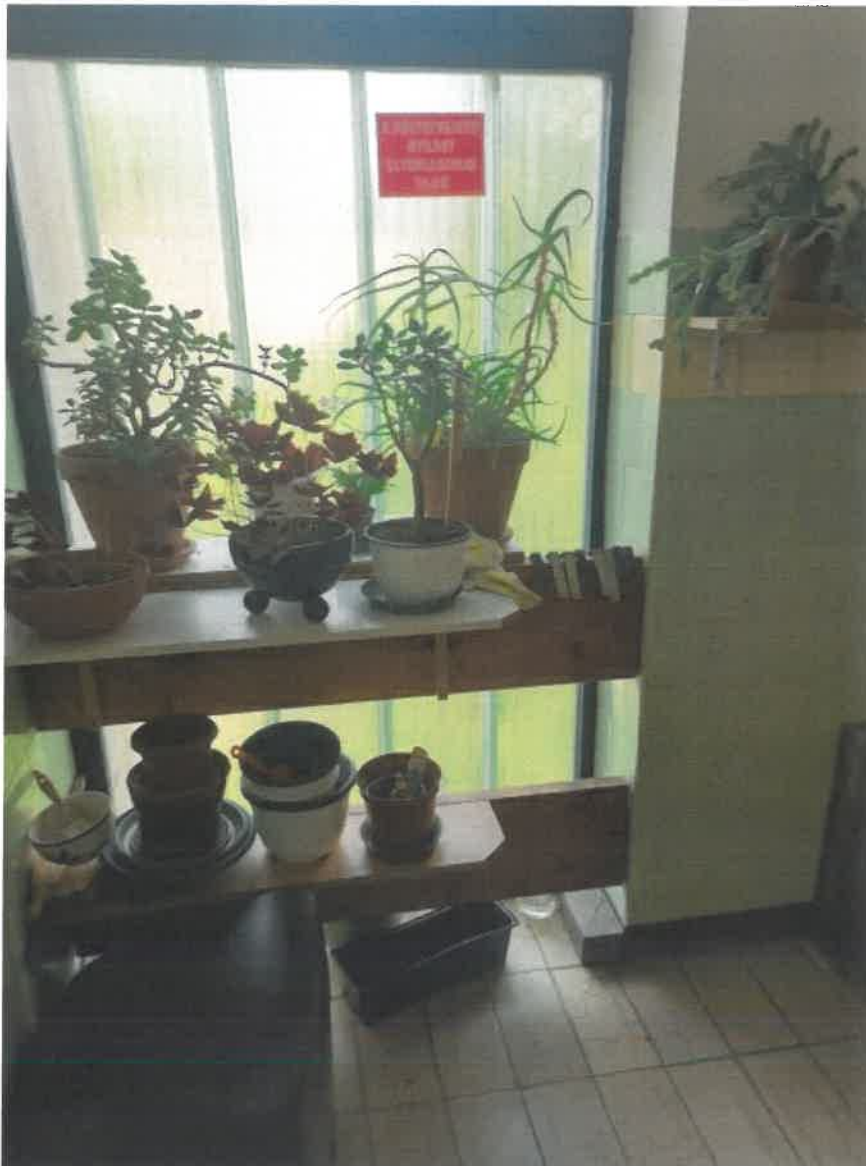
Belső nyílászárók, sorolt szerkezetek

A lépcsőházi sorolt szerkezetek cseréje még nem történt meg, egyidősek az épülettel. Állapotuk megfelelő, azonban néhány helyen befolyhat az esővíz tömítésük, karbantartásuk javasolt.

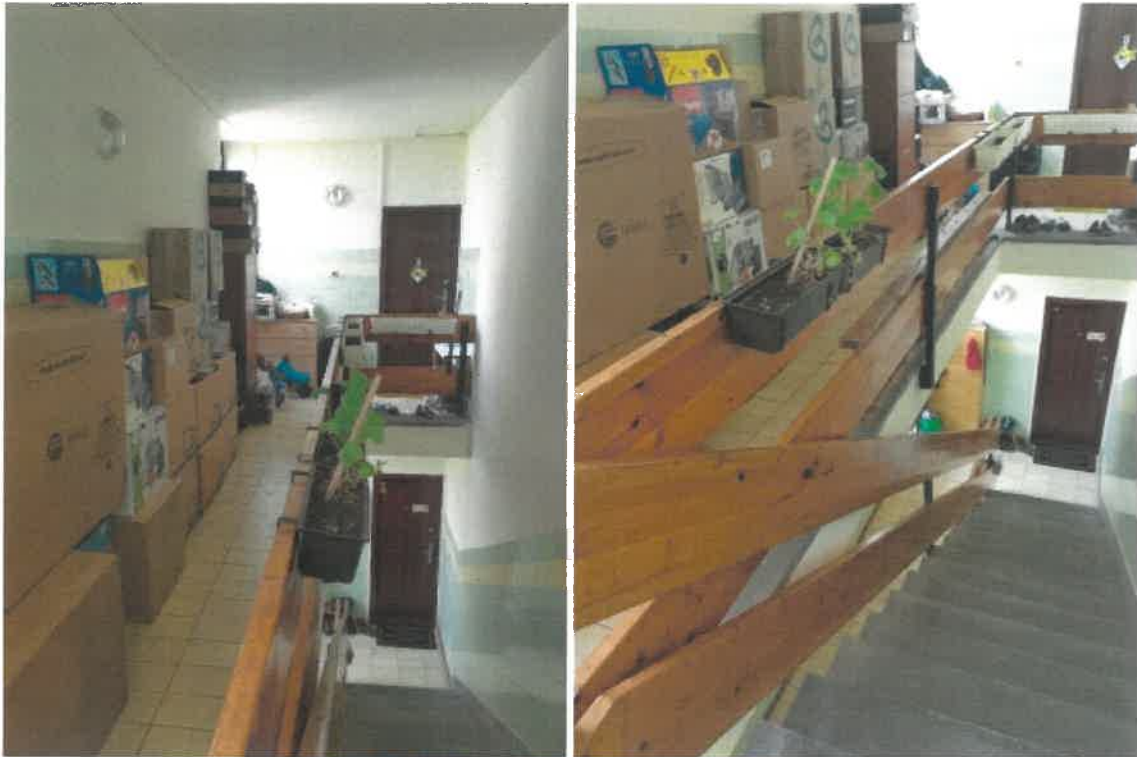
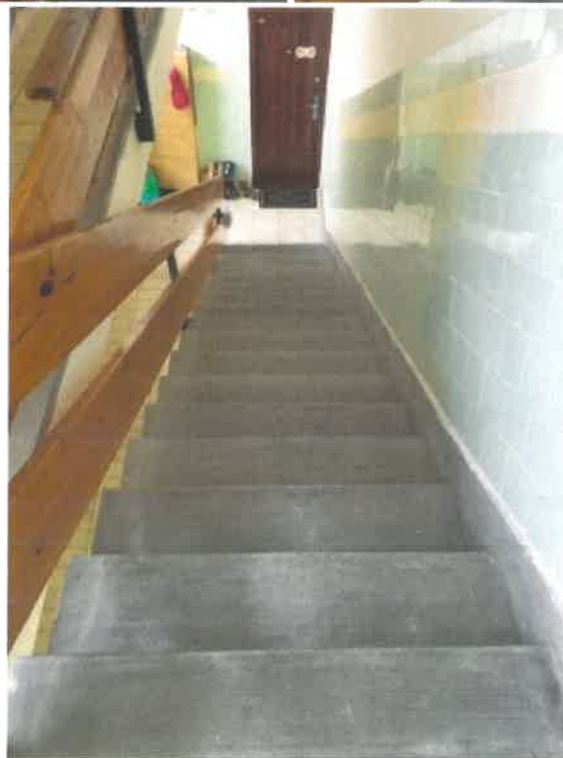
Lépcsőházi burkolatok, korlát

A lépcsőházban lévő burkolatok folytonosak, hiány a felmérés időpontjában nem volt. Az aljzat hidegburkolati lapokból került kialakításra. A korlátok állapota és rögzítése biztonságosnak mondható.

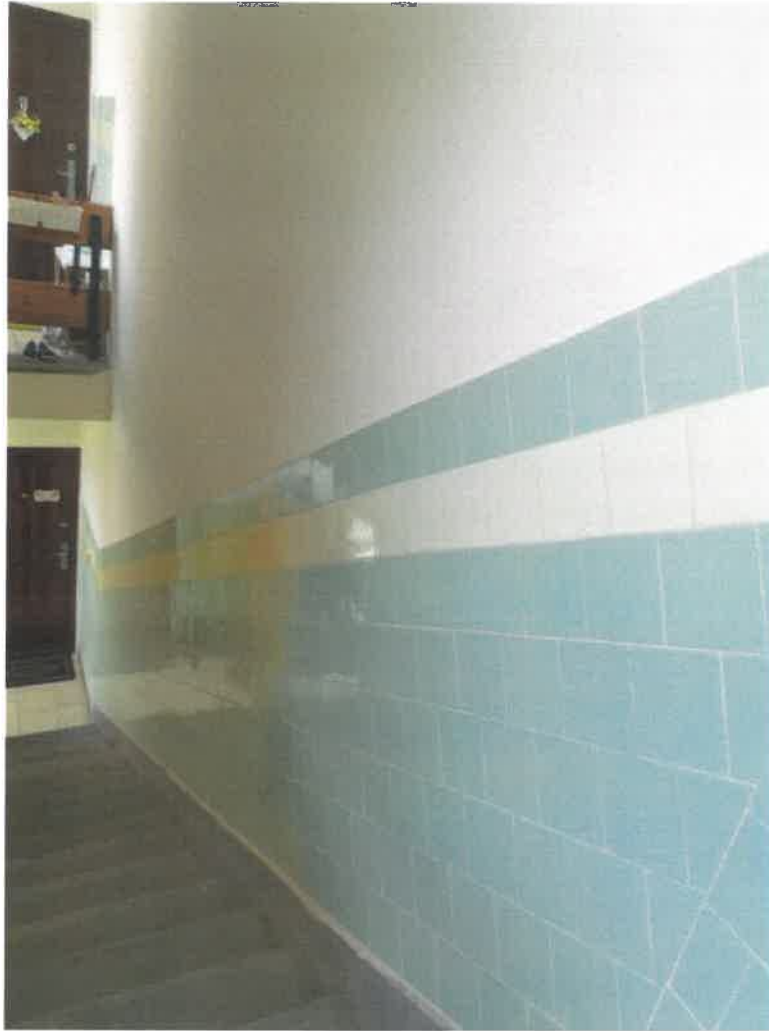
Lépcsőházi falak állapota

A lépcsőházban a falburkolatok festése már időszerű, legutóbb 2015,-ben történt meg. A természetes épületmozgások következtében a csempeburkolat feletti falfelületen repedések jelentek meg.
