**Összefogás Lakásszövetkezet**

## **Állagfelmérés 2022.**

**1165 Budapest, Gizella tér 4.**

**Budapest, 2022. május**

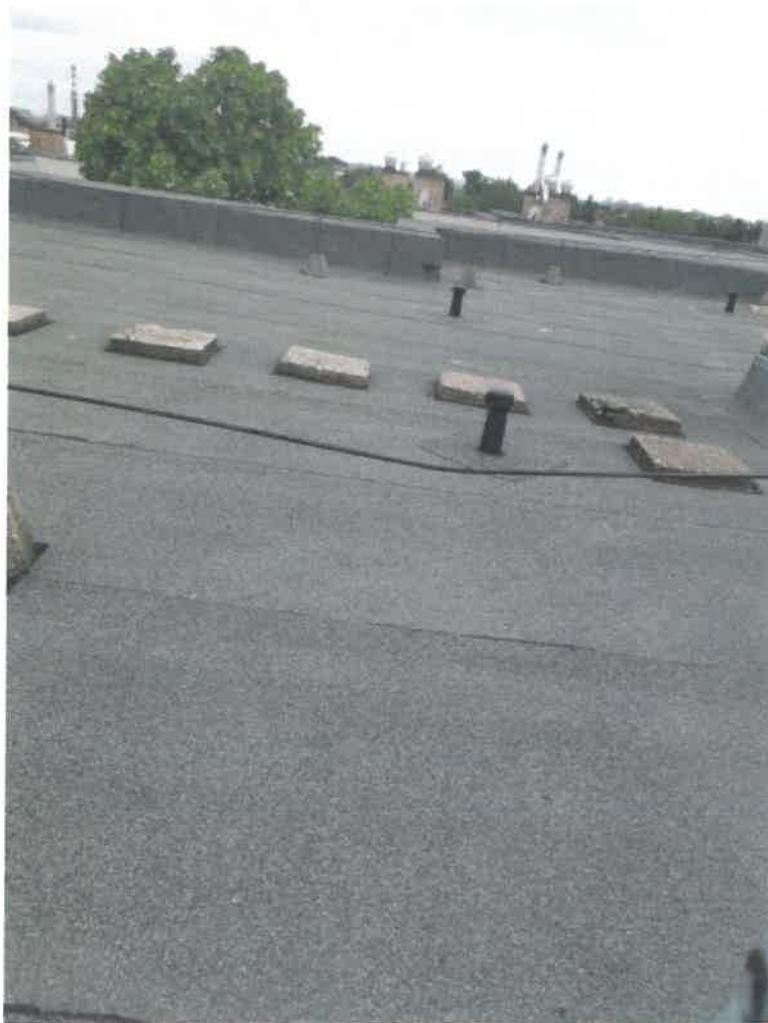
### **Tetőszerkezet**

A tető vízszigetelése palaszórt bitumenes lemez, a tető szigetelése javításra, cserélésre az elmúlt években nem került sor. Jelenleg megfelelő műszaki állapotban van, azonban a következő években javasolt a felújításának elvégzése.

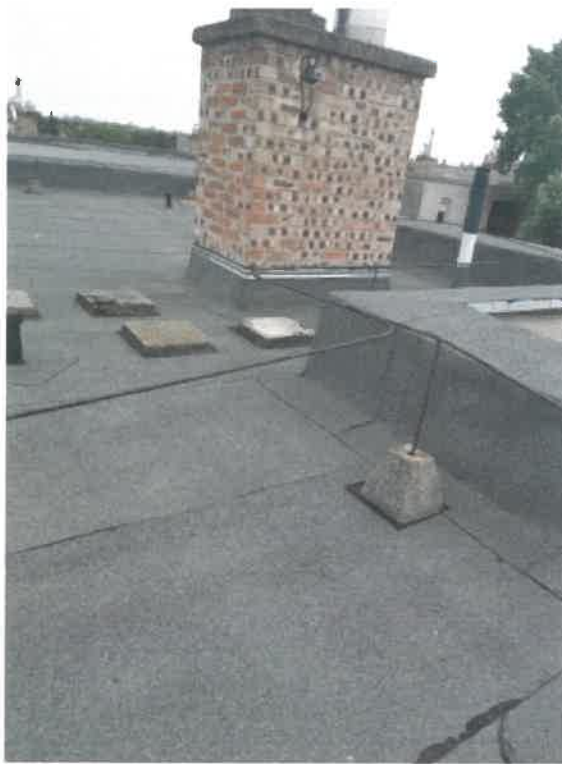
### **Felépítmények**

A tetőn 2 db szellőző és 2 db füstgáz elvezető kémény került lehelyezésre, a fugák javítása oldaluk vakolása időszerű, állapotuk közepesnek mondható. A Termofor gyűjtőkémének felújítása, Multikamin-Furanflex eljárással történő bélelése 2009.-ben megtörtént.

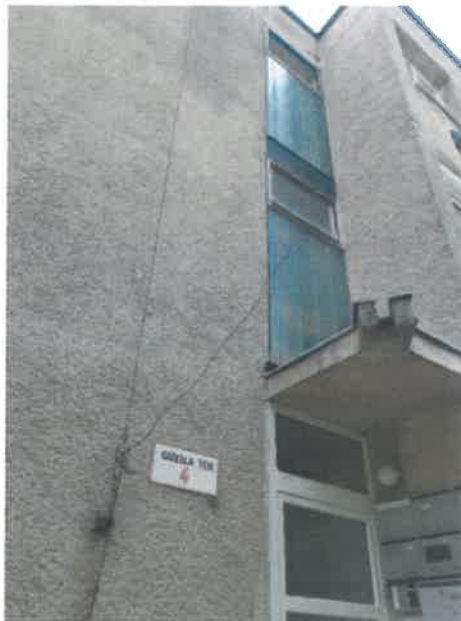
### **Külső vakolat**

Az épület oldalfala vakolt, kőporozott korának megfelelő állapotú. Helyenként a természetes épületmozgás következtében, főleg az öntött beton koszorúk környékén repedések jelentek meg. A korábbi javítások már helyenként meglazultak, vakolathullást idézhetnek elő. Ezek további vizsgálata, karbantartása javasolt.

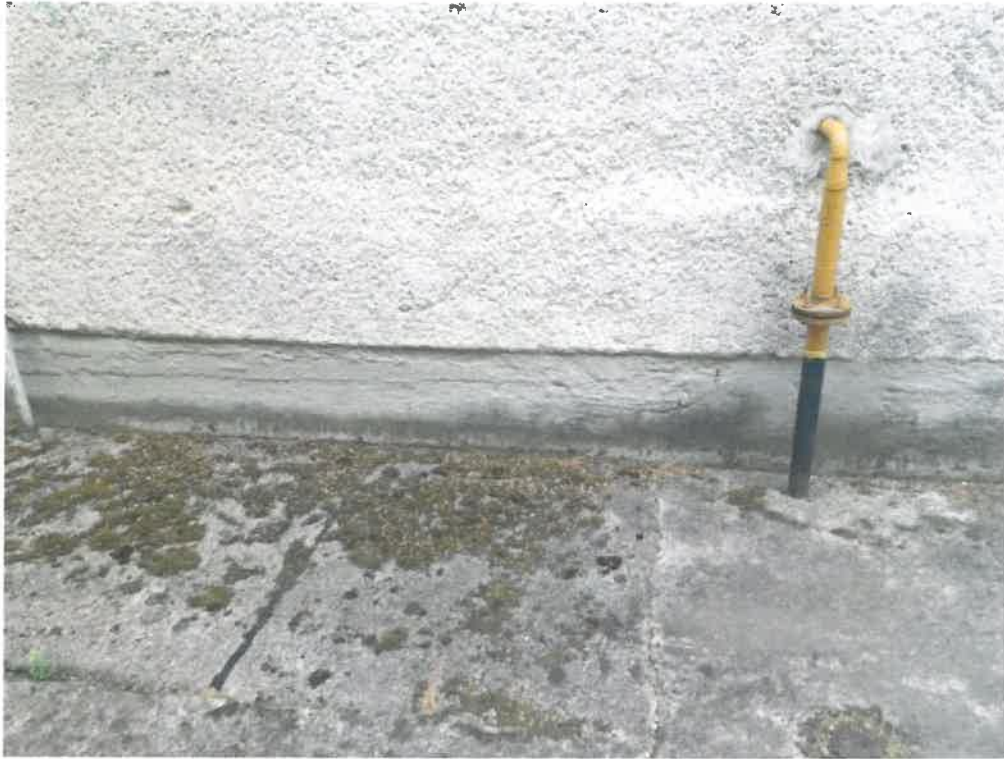
### **Lábazat**

Az épület lábazatának felújítására- hőszigetelésére még nem került sor, felújítása időszerű, karbantartás-tisztítása javasolt.

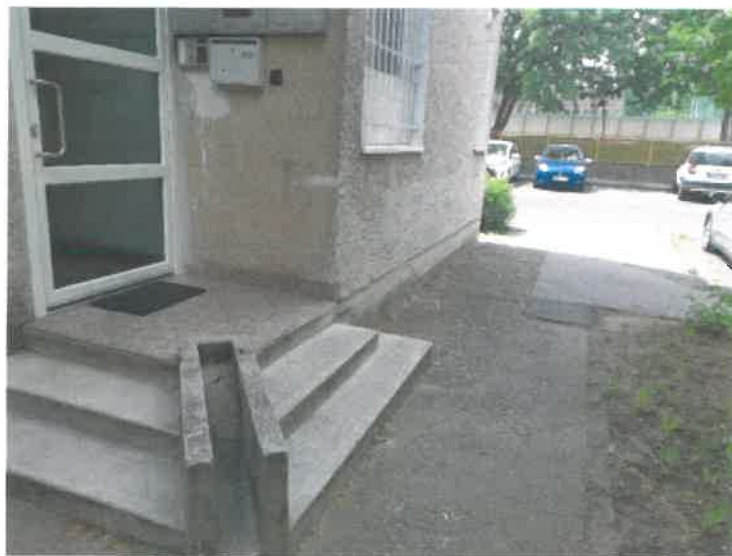
### **Szolgálati járda**

A szolgálati járda megfelelő állapotú, biztonságos közlekedésre alkalmas, azonban az épület adottságait figyelembe véve gyalogos közlekedés csak részlegesen történik rajta. A további károk és az épület vizesedésének elkerülése érdekében a növényzet eltávolítása, valamint a hézagok javítása indokolt.

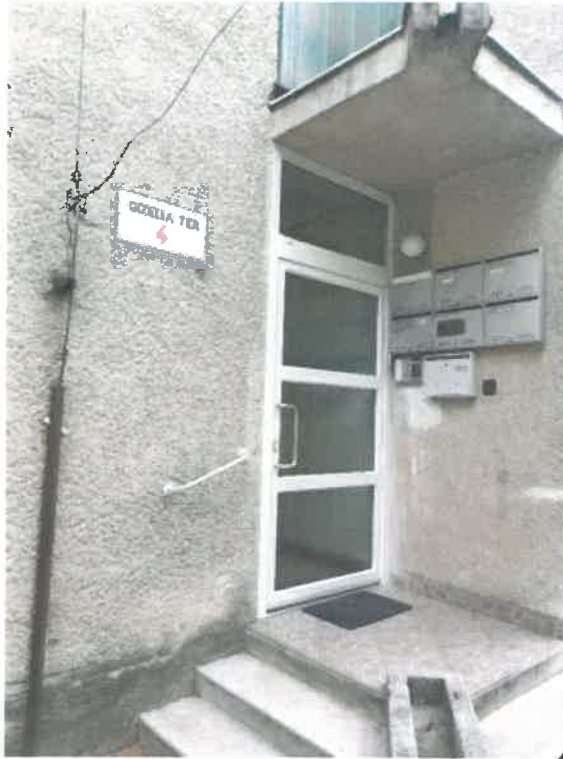
### **Főbejárat lépcső**

A főbejáratához vezető beton burkolat épp, a lépcső felújítása ismeretlen időpontban megtörtént, állapota biztonságos közlekedésre alkalmas.

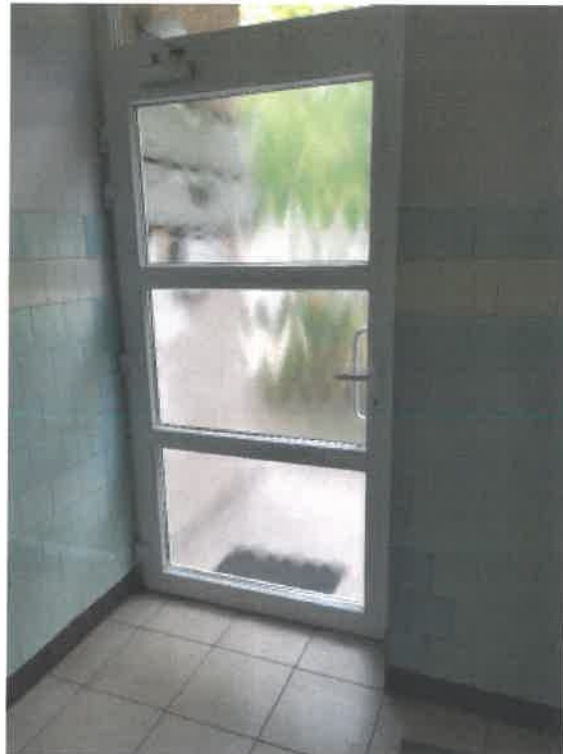
### **Bejárati ajtó**

A belső, lépcsőházba vezető ajtó cseréje az elmúlt években megtörtént, állapota megfelelő.

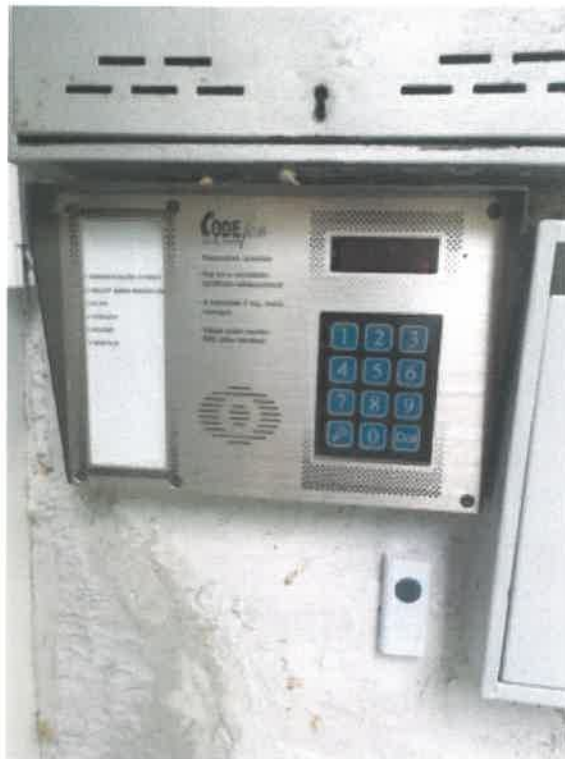
### **Kaputelefon rendszer**

A kapu telefon Codefon típusú, karbantartása rendszeresen megtörténik, állapota megfelelő.

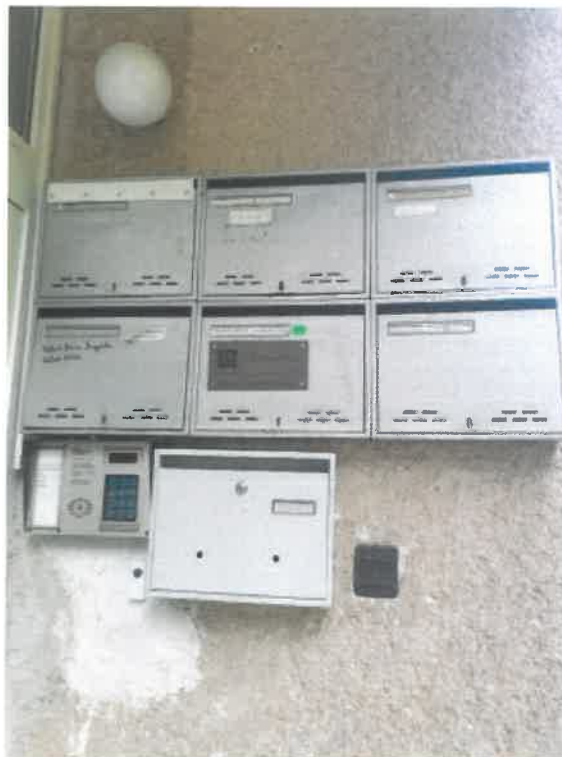
### **Postaládák**

A postaládák cseréje az elmúlt években nem történt meg, állapotuk megfelelő, biztonságosnak mondható.

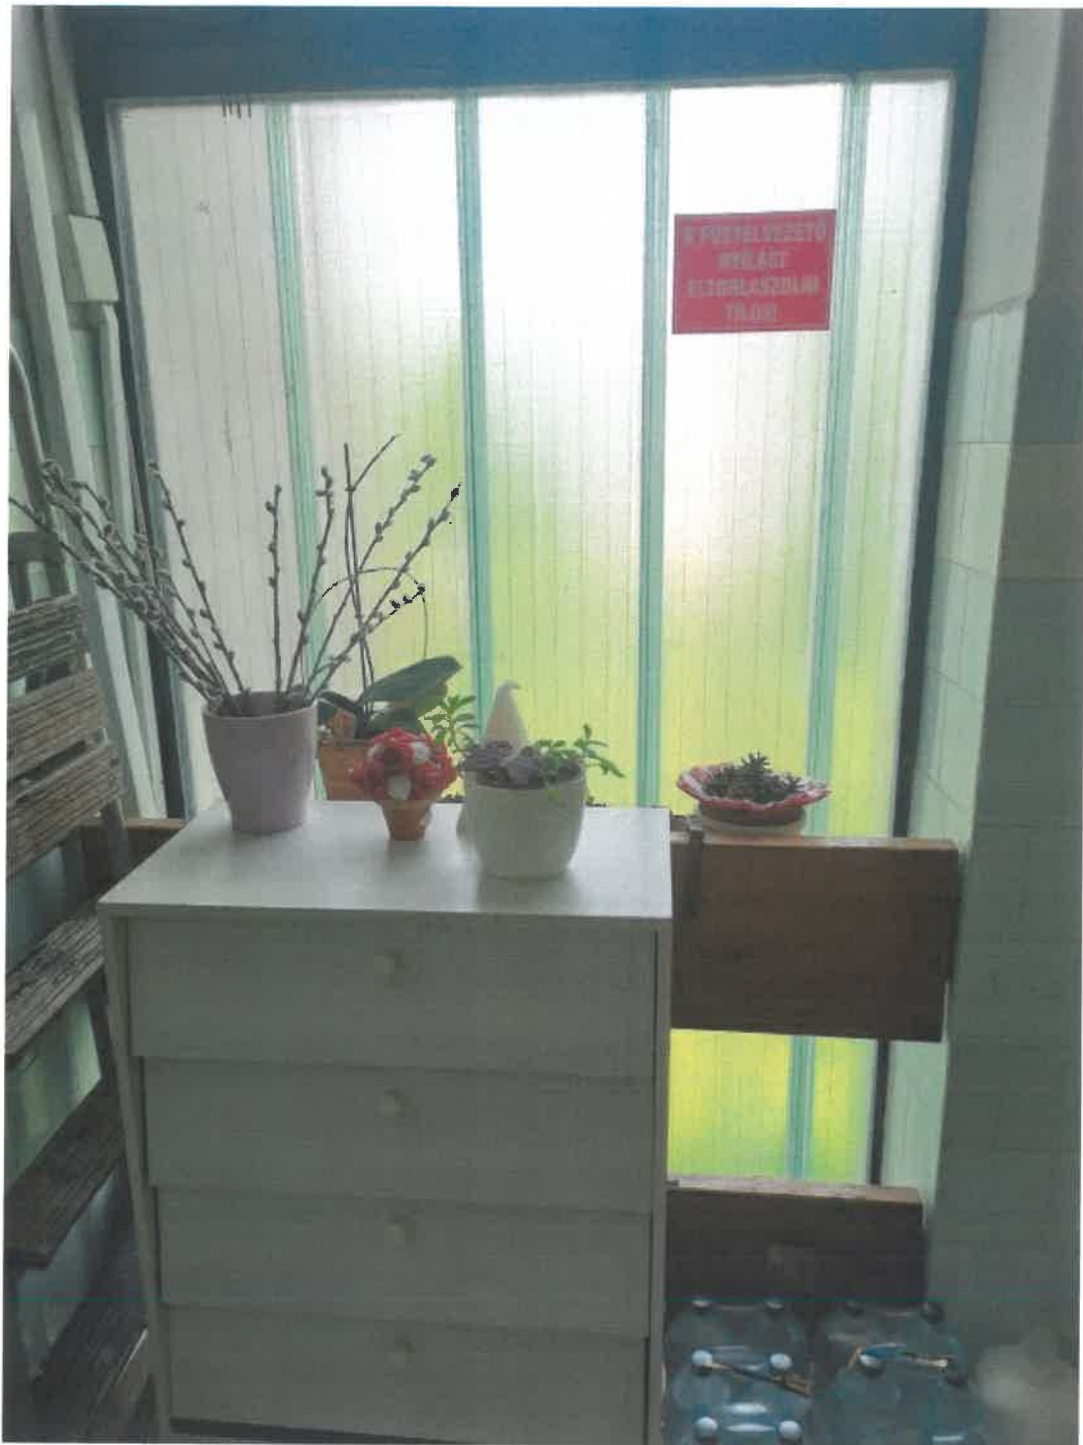
### **Belső nyílászárók, sorolt szerkezetek**

A lépcsőházi sorolt szerkezetek cseréje még nem történt meg, egyidősek az épülettel. Állapotuk megfelelő, azonban néhány helyen befolyhat az esővíz tömítésük, karbantartásuk javasolt.

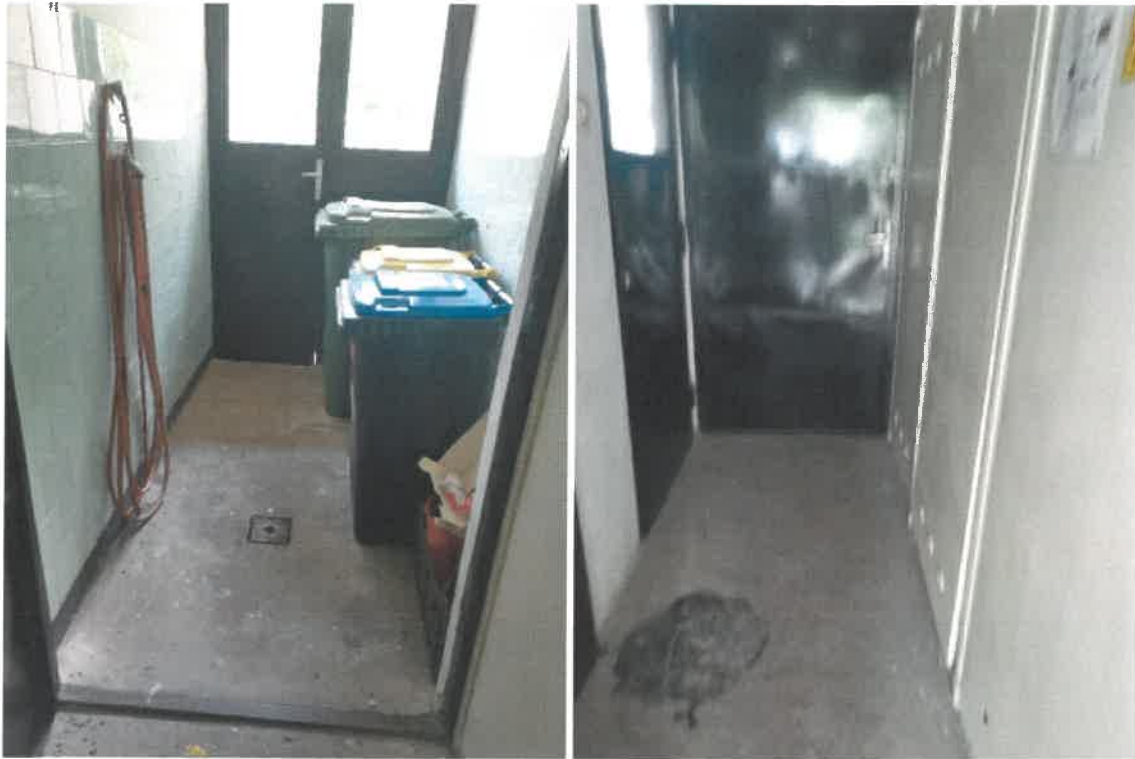
### **Közös tárolók, kukatórolók**

A lépcsőházban külön kukatóroló helyiség nem került kialakításra, az edények a hátsó kijárat folyosói részán kerültek elhelyezésre. Állapotuk a koruknak megfelelő, funkciójuk ellátására alkalmasak.

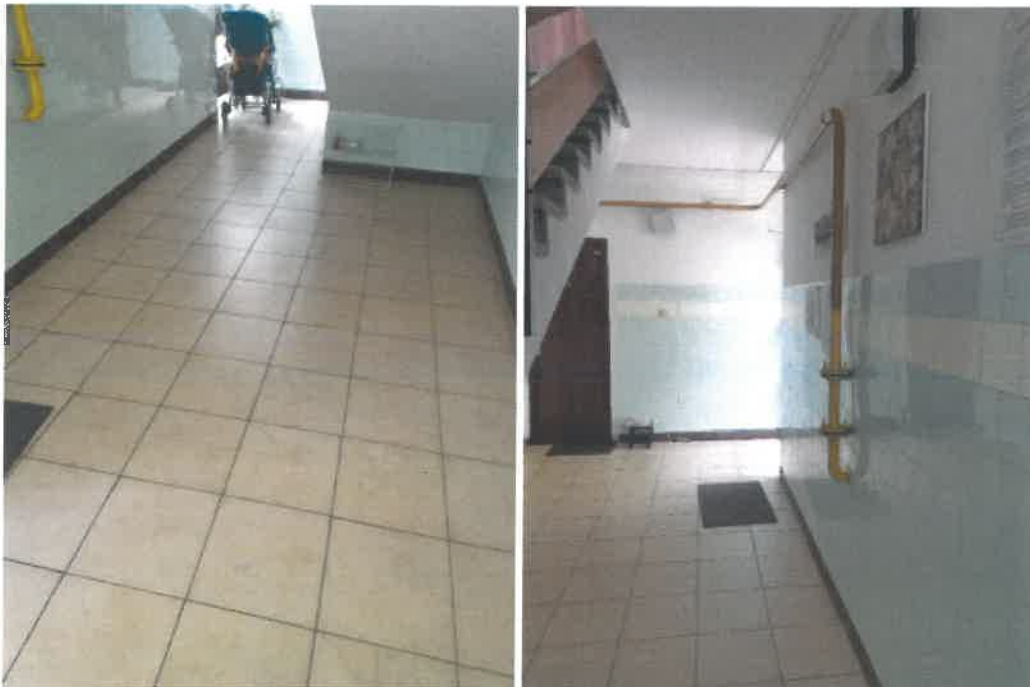
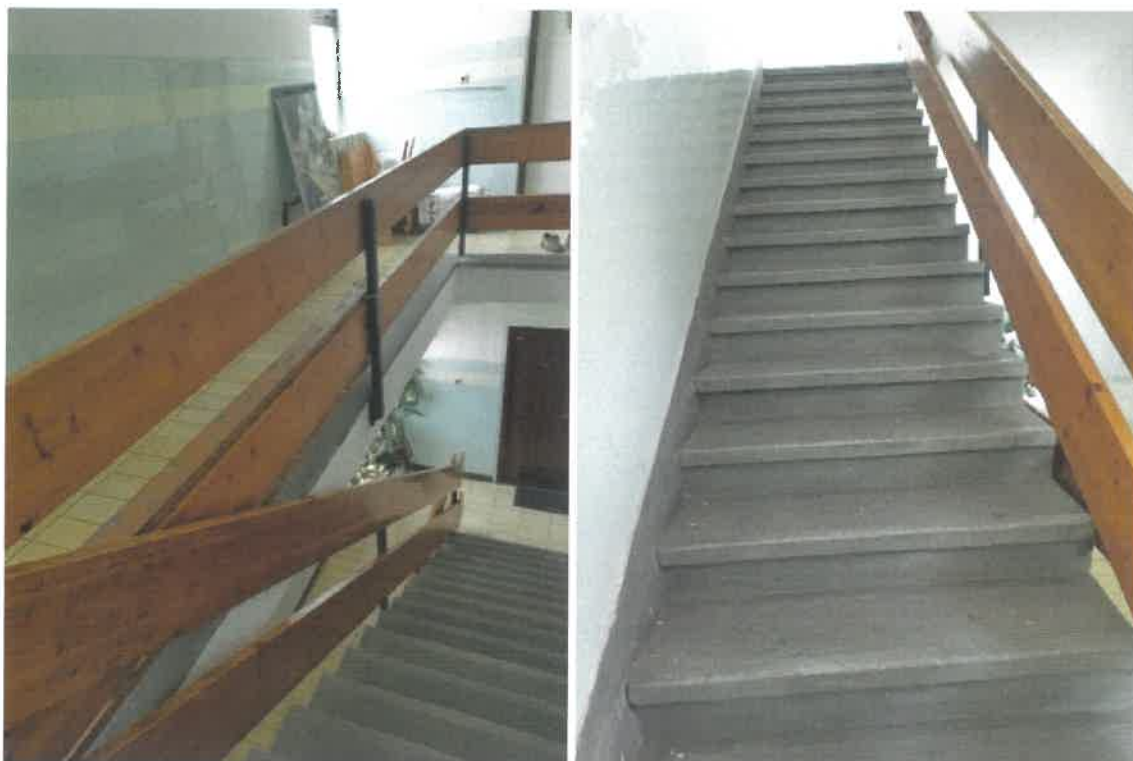
### **Lépcsőházi burkolatok, korlát**

A lépcsőházban lévő burkolatok folytonosak, hiány a felmérés időpontjában nem volt. Az aljzat hidegburkolati lapokból került kialakításra. A korlátok állapota és rögzítése biztonságosnak mondható.

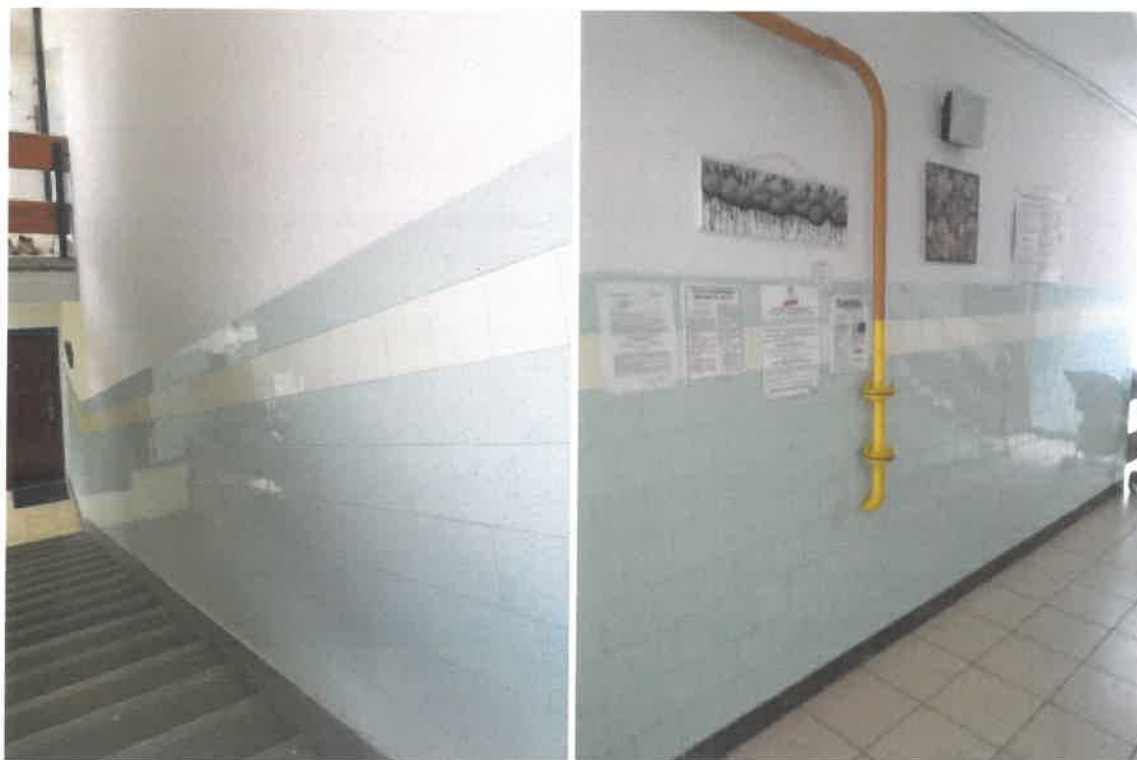
### **Lépcsőházi falak állapota**

A lépcsőházban a falburkolatok festése már időszerű, legutóbb 2009,-ben történt meg. A természetes épületmozgások következtében a csempeburkolat feletti falfelületen repedések jelentek meg.

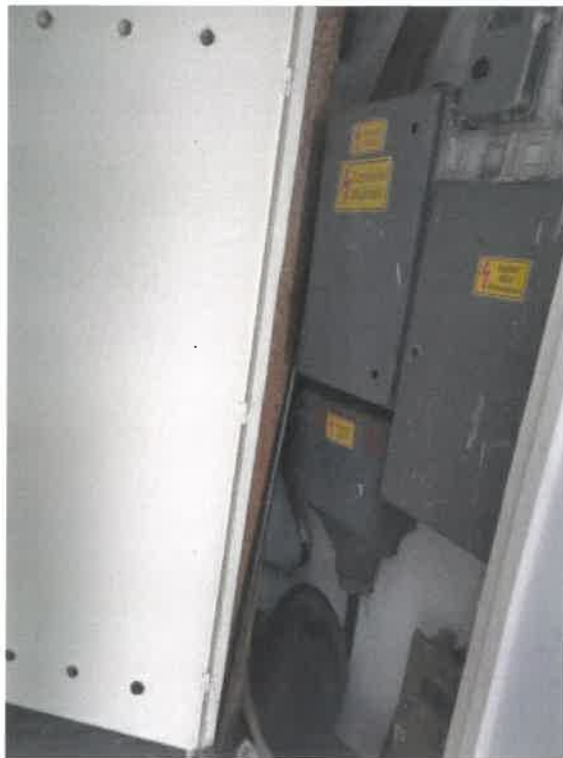
### **Áramellátás**

Az épület áramellátását, a földszinten ELMŰ által elhelyezett kapcsolószekrény biztosítja, a lakások elektromos ellátását a szintenként elhelyezett, önálló villanyóra biztosítja. Az épület villamos biztonságtechnikai felülvizsgálatai által megállapított hiányosságokat a felmérés nem tartalmazza.
