**Összefogás Lakásszövetkezet**

## **Állagfelmérés 2022.**

**1165 Budapest, Gizella tér 5.**

**Budapest, 2022. május**

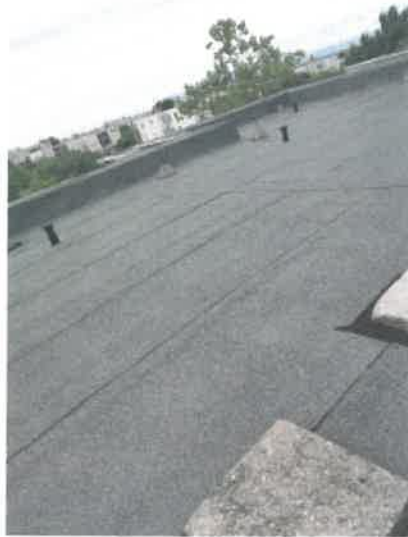
### **Tetőszerkezet**

A tető vízszigetelése palaszórt bitumenes lemez 2018.-ban a tető szigetelése javításra, cserélésre került. Megfelelő műszaki állapotban van. Felújítása egyelőre nem időszerű.

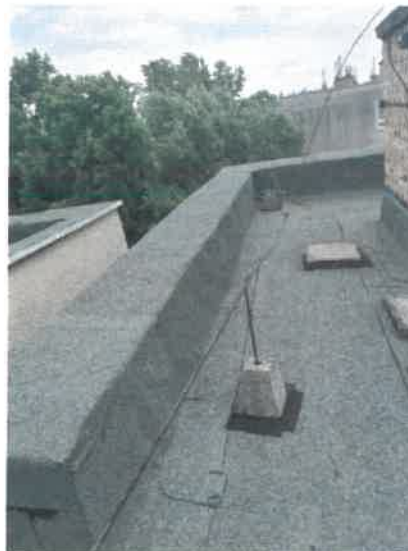
### **Felépítmények**

A tetőn 4 db szellőző és 4 db füstgáz elvezető kémény került lehelyezésre, a fugák javítása oldaluk vakolása időszerű, állapotuk közepesnek mondható.

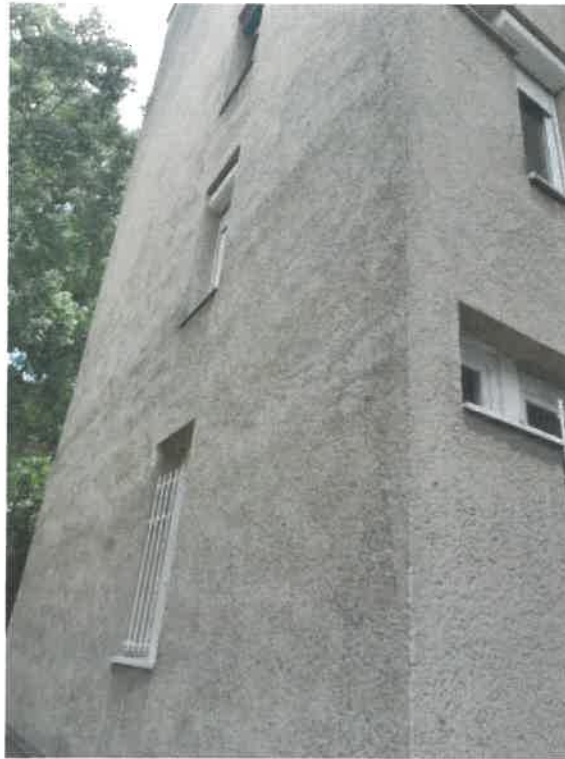
### **Külső vakolat**

Az épület oldalfala vakolt, kőporozott korának megfelelő állapotú. Helyenként a természetes épületmozgás következtében, főleg az öntött beton koszorúk környékén repedések jelentek meg. A korábbi javítások már helyenként meglazultak, vakolathullást idézhetnek elő. Ezek további vizsgálata, karbantartása javasolt. A homlokzat veszélytelenítési munkáinak elvégzése folyamatos, legutóbb 2020.-ban történt.

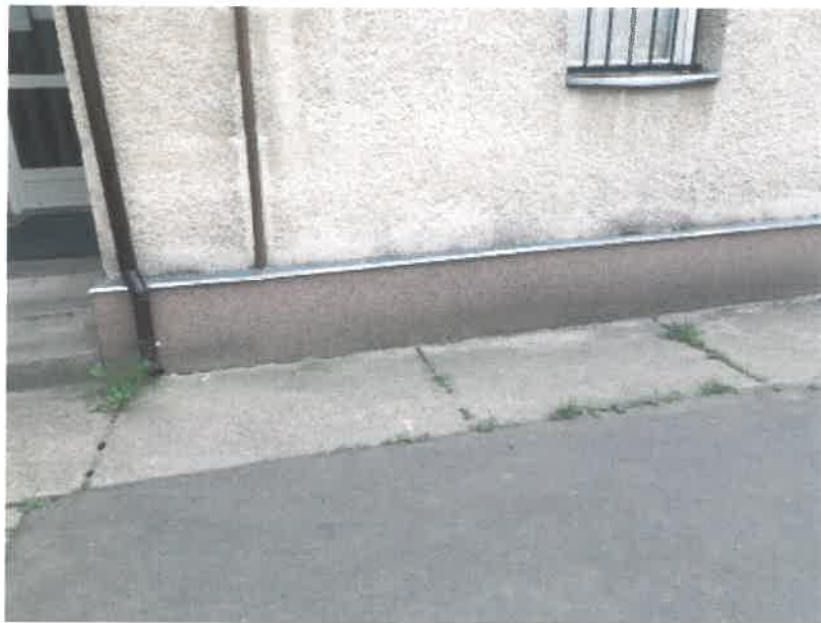
### **Lábazat**

Az épület lábazatának felújítása- hőszigetelése 2015-ben elkészült, felújítása egyelőre nem időszerű, azonban karbantartása-tisztítása javasolt.

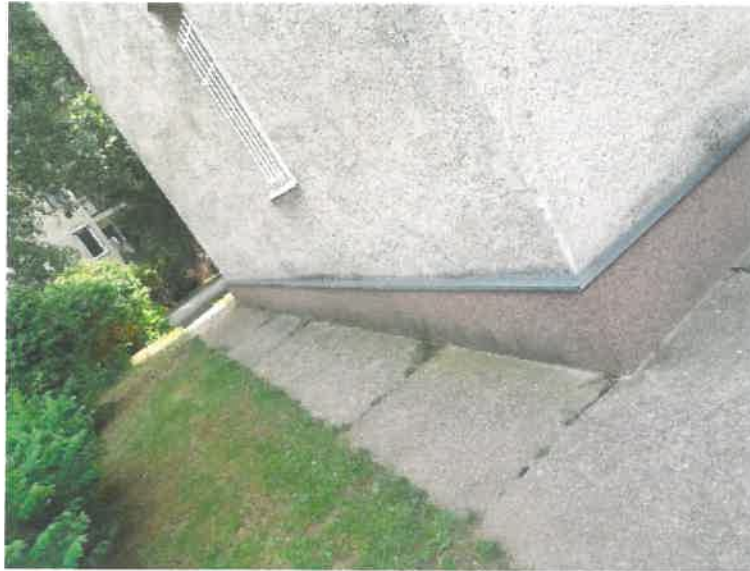
### **Szolgálati járda**

A szolgálati járda megfelelő állapotú, biztonságos közlekedésre alkalmas, azonban az épület adottságait figyelembe véve gyalogos közlekedés csak részlegesen történik rajta. A további károk és az épület vizesedésének elkerülése érdekében a növényzet eltávolítása, valamint a hézagok javítása indokolt.

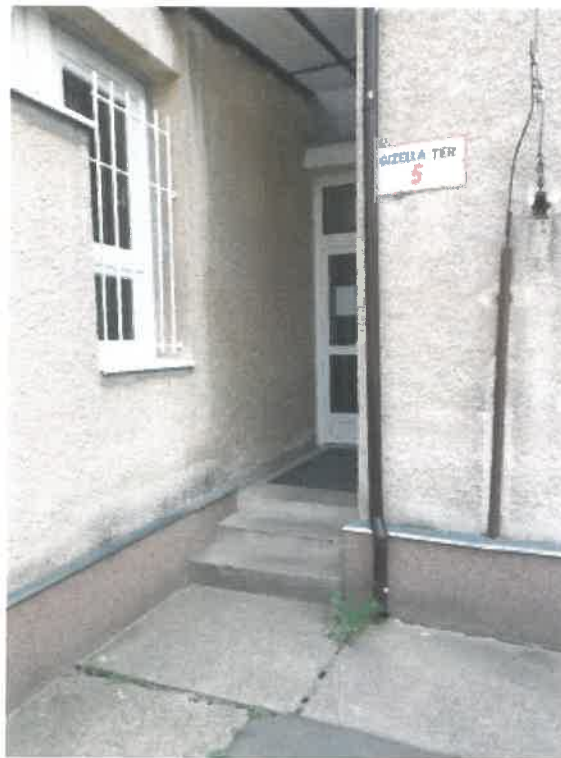
### **Főbejárat lépcső**

A főbejáráthoz vezető beton burkolat épp, a lépcső felújítása ismeretlen időpontban megtörtént, állapota biztonságos közlekedésre alkalmas.

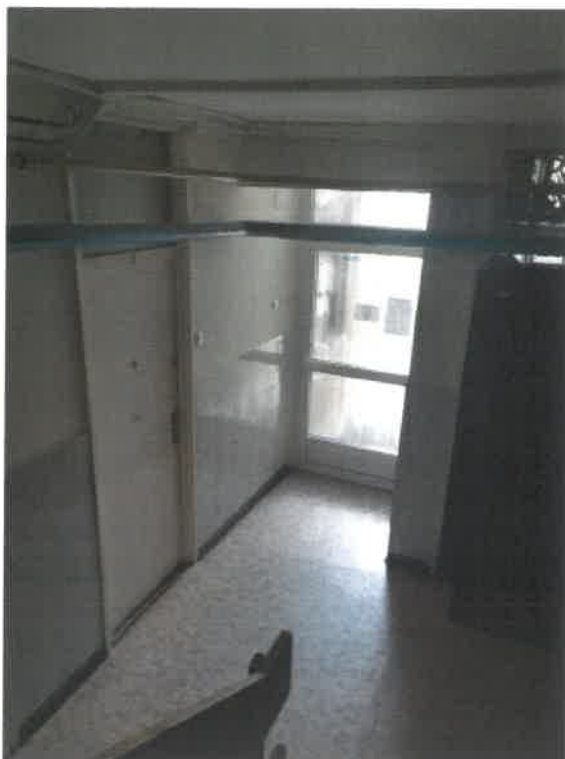
### **Bejárati ajtó**

A belső, lépcsőházba vezető ajtó cseréje 2016,-ban megtörtént, állapota megfelelő.

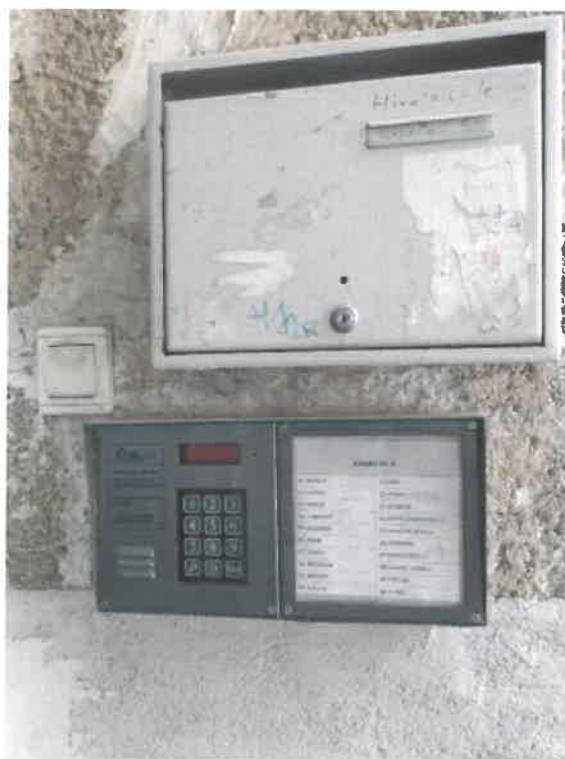
### **Kaputelefon rendszer**

A kapu telefon Codefon típusú, karbantartása rendszeresen megtörténik, állapota megfelelő.

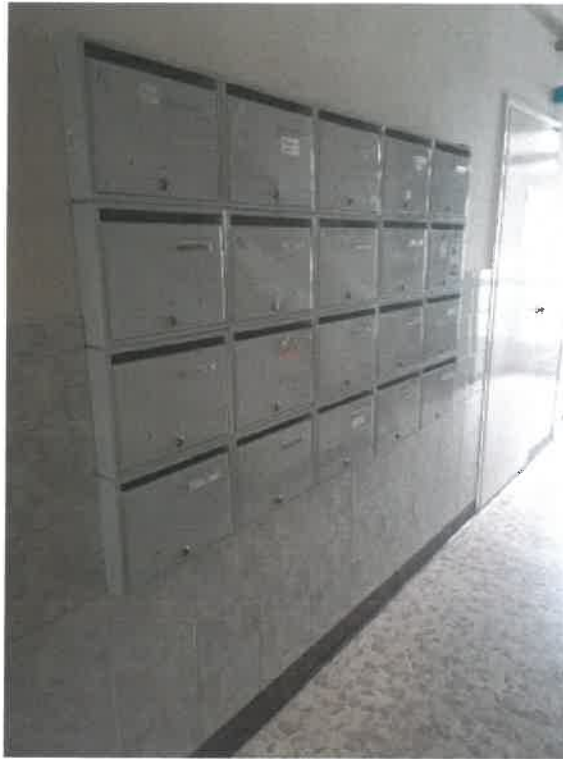
### **Postaládák**

A postaládák cseréje az elmúlt években nem történt meg, állapotuk megfelelő, rendezett és biztonságosnak mondható.

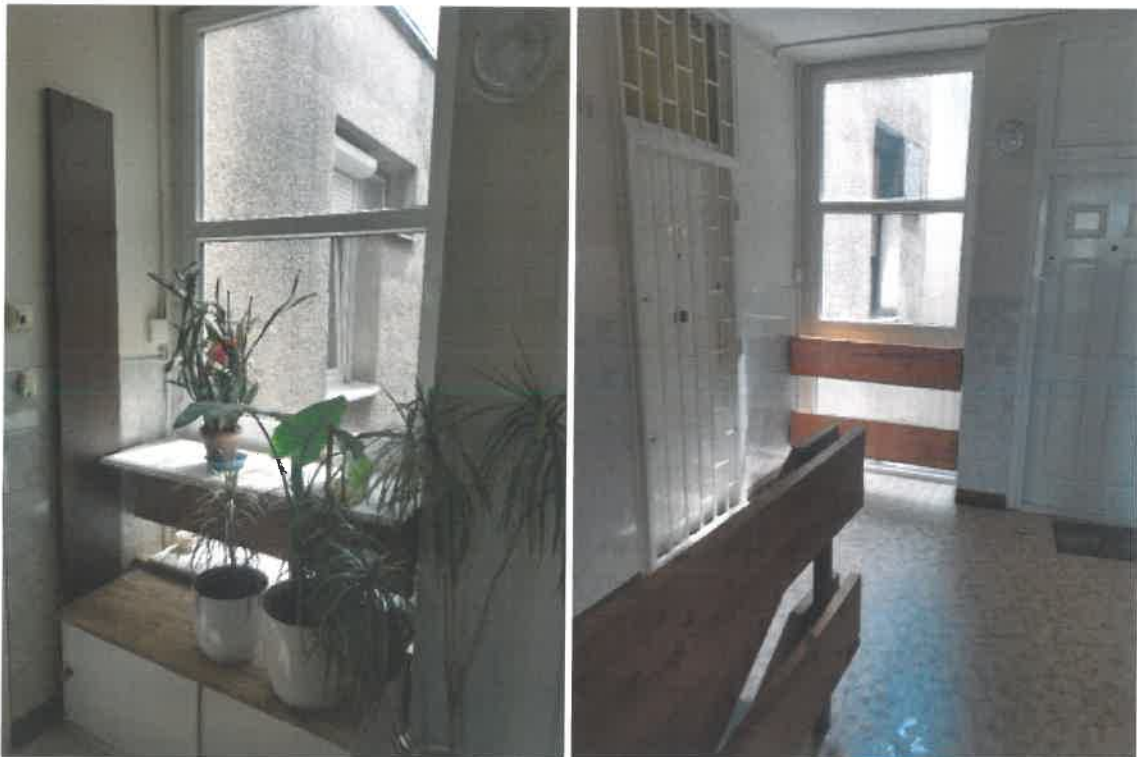
### **Belső nyílászárók, sorolt szerkezetek**

A lépcsőházi sorolt szerkezetek cseréje 2016,-ban megtörtént. Állapotuk megfelelő, karbantartásuk javasolt.

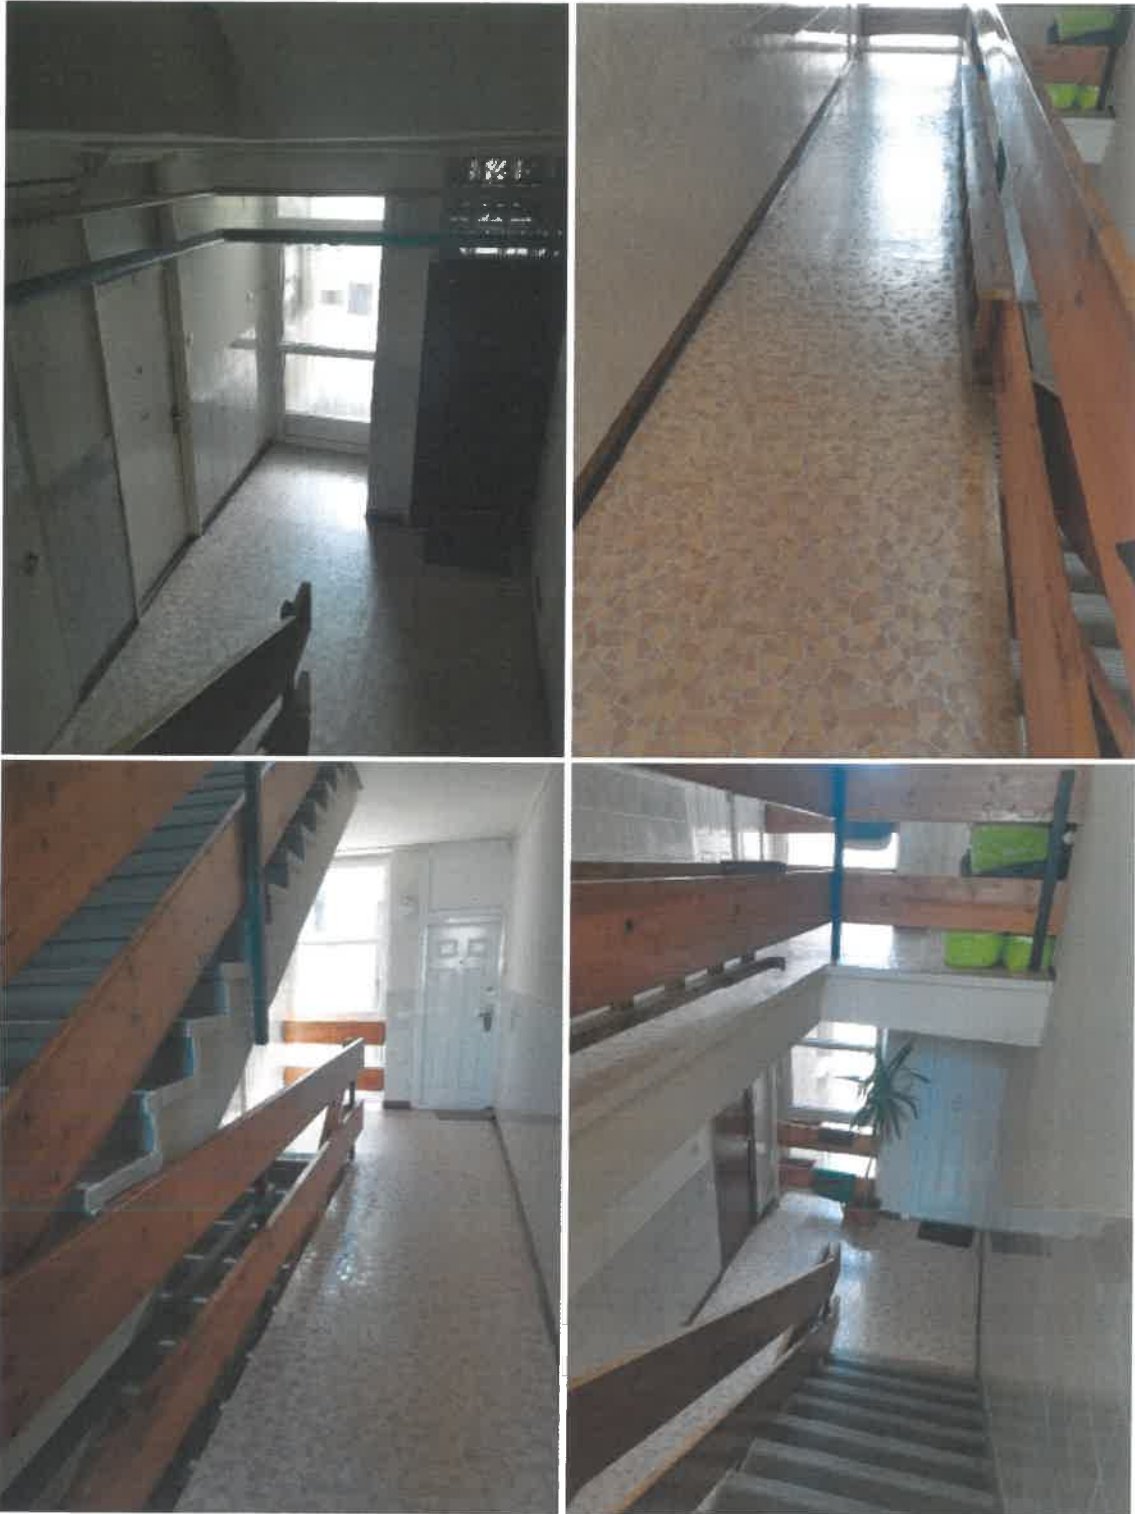
### **Lépcsőházi burkolatok, korlát**

A lépcsőházban lévő burkolatok folytonosak, hiány a felmérés időpontjában nem volt. Az aljzat PVC lemezből került kialakításra. A korlátok állapota és rögzítése biztonságosnak mondható.

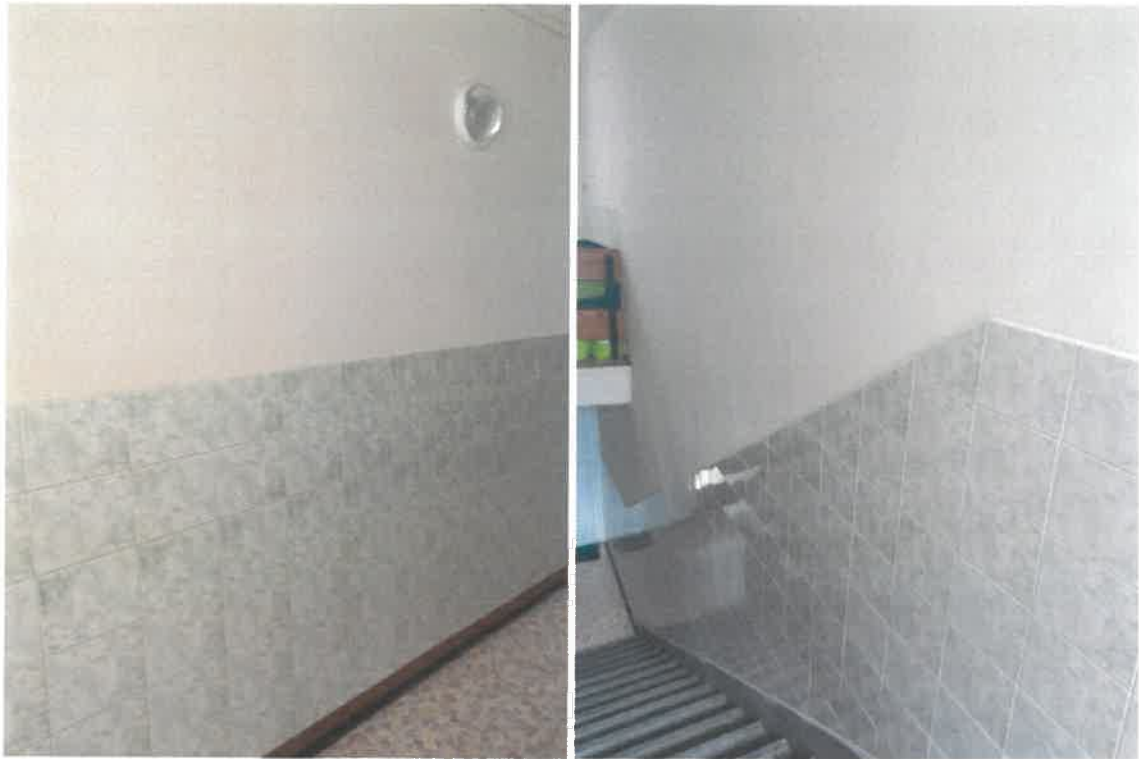
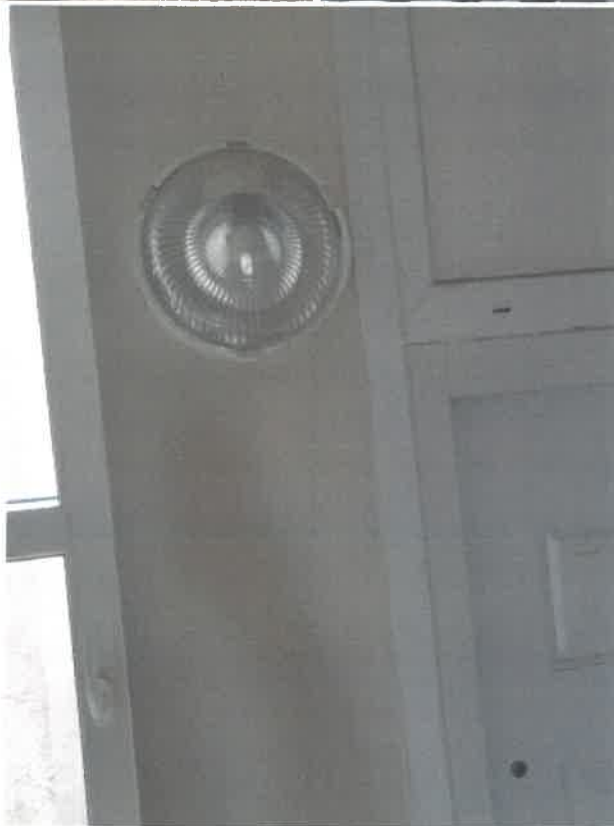
### **Lépcsőházi falak állapota**

A lépcsőházban a falburkolatok festése, tisztasága közepesnek mondható, legutóbb 2017,-ben történt meg., A természetes épületmozgások következtében a csempeburkolat feletti falfelületen repedések jelentek keletkeztek.
