Összefogás Lakásszövetkezet
1165 Budapest, Hilda utca 1.

Állagfelmérés 2022.

1165 Budapest, Linda tér 7.

Budapest, 2022. május

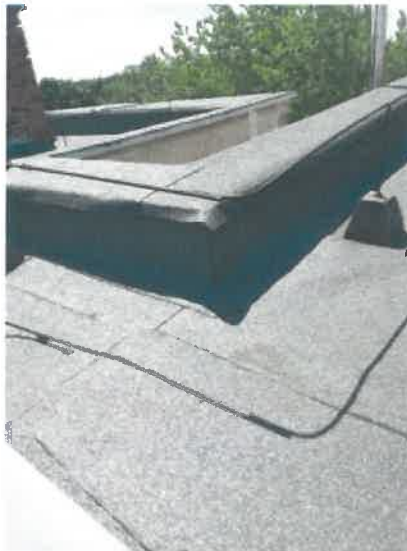
Tetőszerkezet

A tető vízszigetelése palaszórt bitumenes lemez 2020.-ban a tető szigetelése javításra, cserélésre került. Megfelelő műszaki állapotban van. Felújítása a következő években nem lesz időszerű.

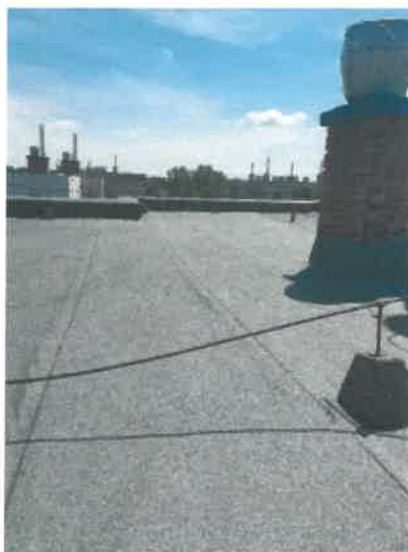
Felépítmények

A tetőn 4 db szellőző és 4 db füstgáz elvezető kémény került lehelyezésre, a fugák javítása oldaluk vakolása időszerű, állapotuk közepesnek mondható. A Termofor gyűjtőkémének felújítása, Multikamin-Furanflex eljárással történő bélelése 2005.-ben megtörtént.

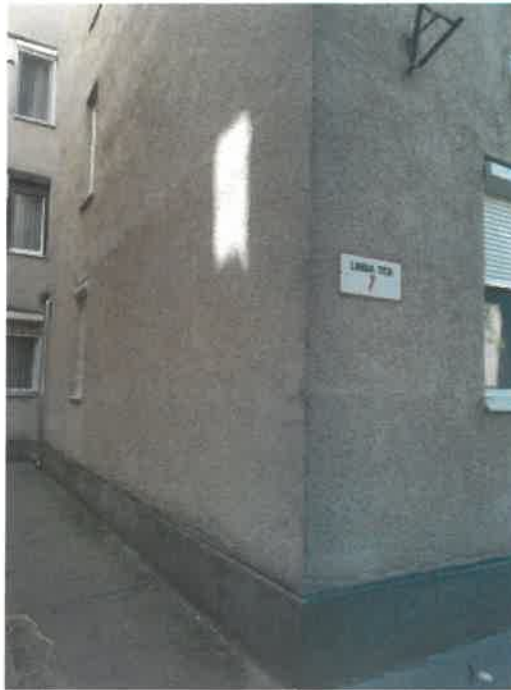
Külső vakolat

Az épület oldalfala vakolt, kőporozott korának megfelelő állapotú. Helyenként a természetes épületmozgás következtében, főleg az öntött beton koszorúk környékén repedések jelentek meg. A korábbi javítások már

helyenként meglazultak, vakolathullást idézhetnek elő. Ezek további vizsgálata, karbantartása javasolt.

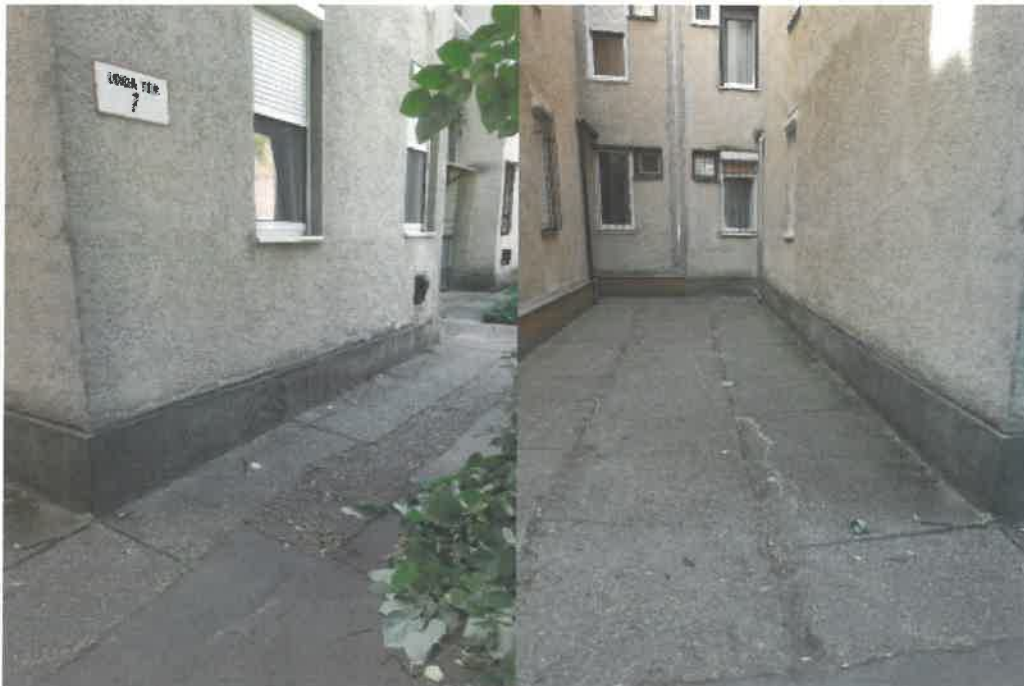
Lábazat

Az épület lábazatának felújítása- hőszigetelése még nem készült el, felújítása karbantartása-tisztítása javasolt.

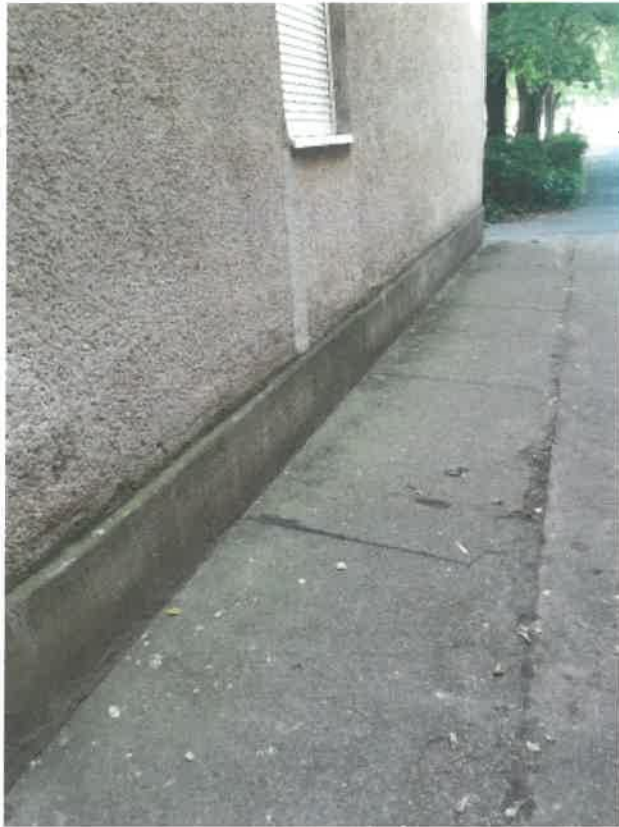
Szolgálati járda

A szolgálati járda megfelelő állapotú, biztonságos közlekedésre alkalmas, azonban az épület adottságait figyelembe véve gyalogos közlekedés csak részlegesen történik rajta. A további károk és az épület vizesedésének elkerülése érdekében a növényzet eltávolítása, valamint a hézagok javítása indokolt.

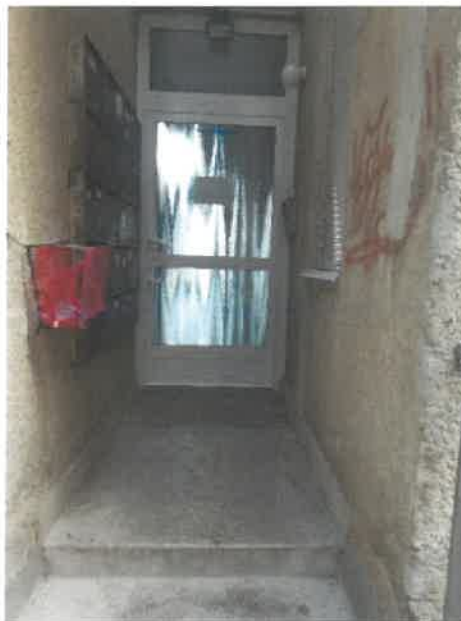
Főbejárat lépcső

A főbejárárhoz vezető beton burkolat épp, a lépcső felújítása ismeretlen időpontban megtörtént, állapota biztonságos közlekedésre alkalmas.

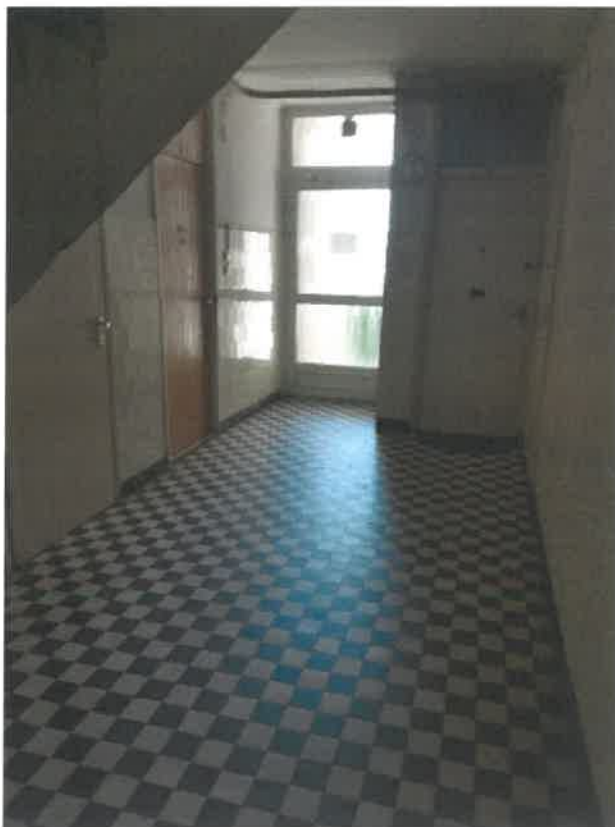
Bejárati ajtó

A belső, lépcsőházba vezető ajtó cseréje 2017,-ben megtörtént, állapota megfelelő.

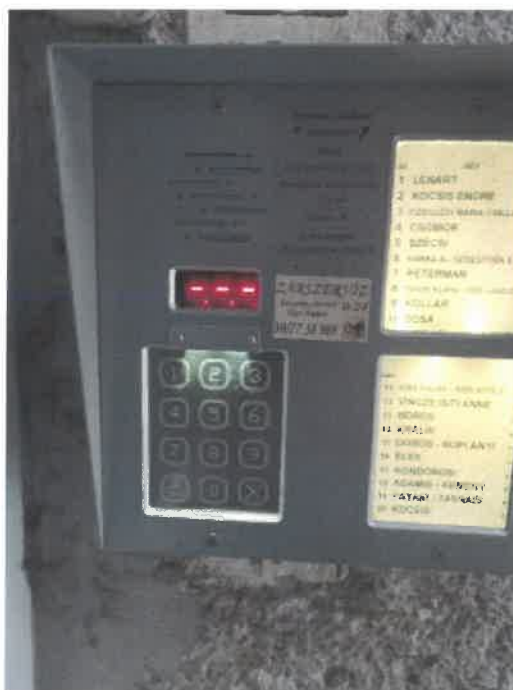
Kaputelefon rendszer

A kapu telefon IQ/Codefon típusú, karbantartása rendszeresen megtörténik, állapota megfelelő.

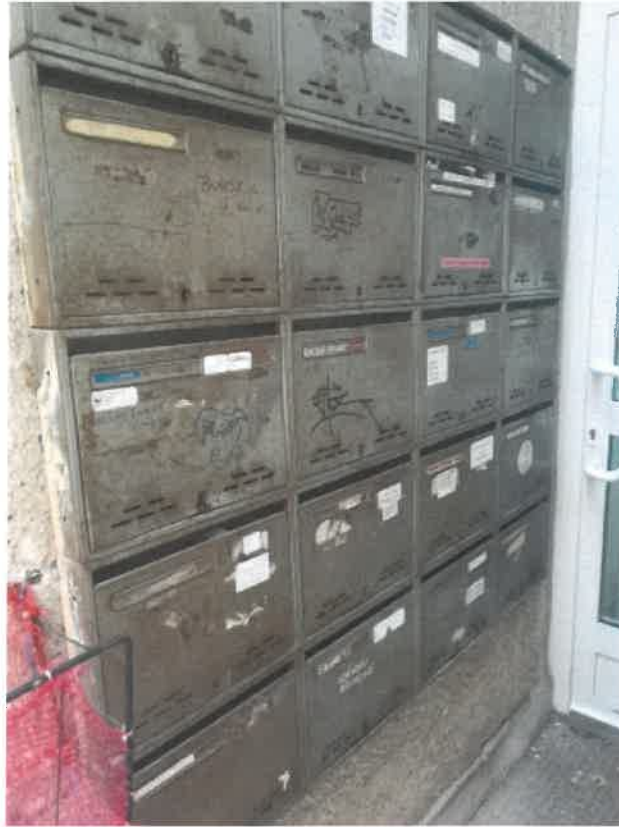
Postaládák

A postaládák cseréje az elmúlt években nem történt meg, állapotuk rozsdás, elhasznált, azonban a szerkezetük még biztonságosnak mondható.

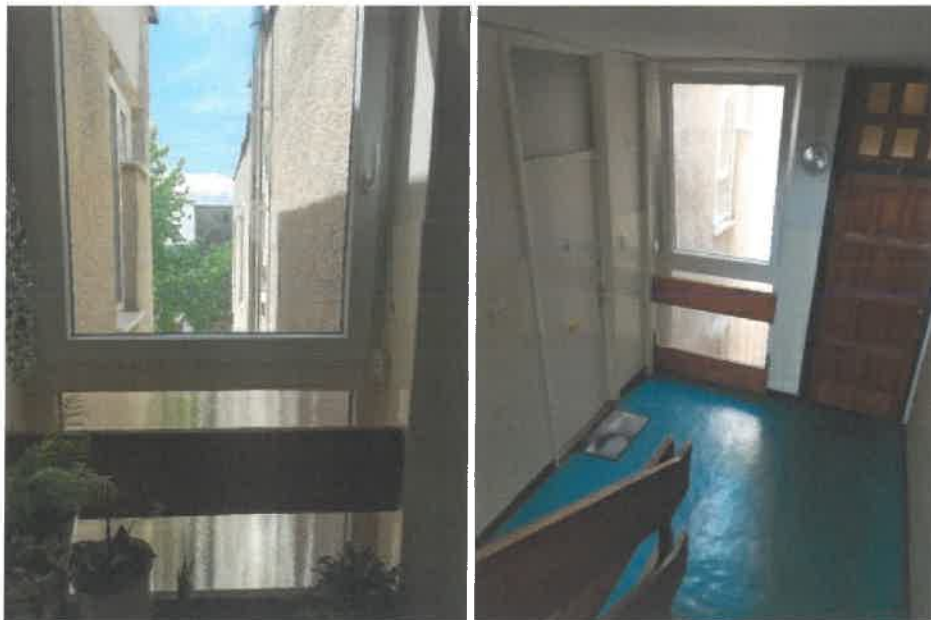
Belső nyílászárók, sorolt szerkezetek

A lépcsőházi sorolt szerkezetek cseréje 2017-ben megtörtént. Állapotuk megfelelő, karbantartásuk javasolt.

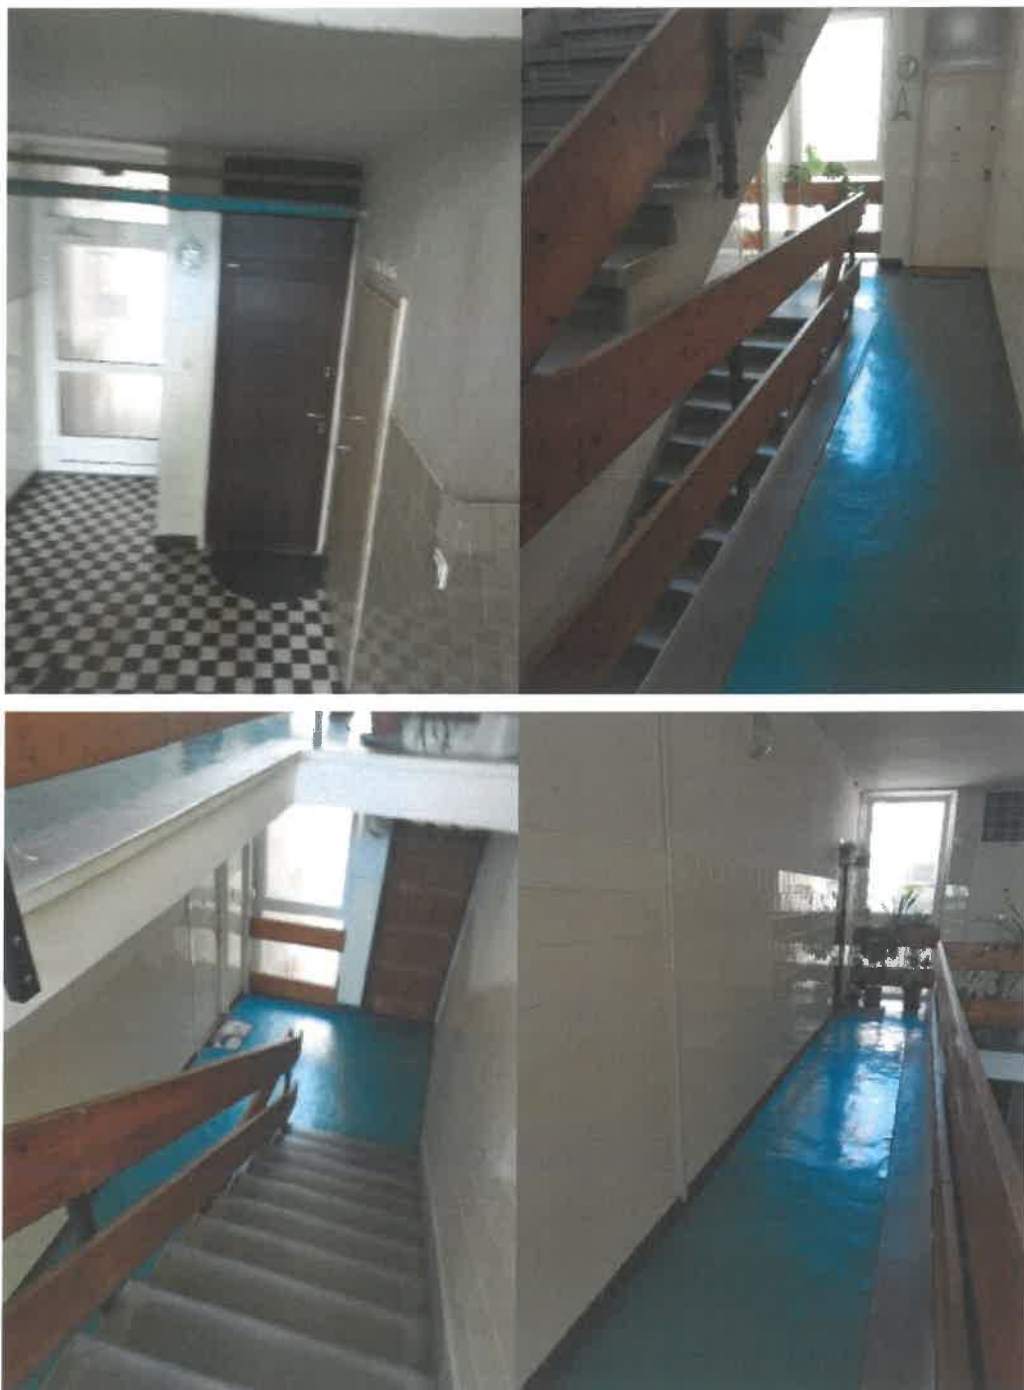
Lépcsőházi burkolatok, korlát

A lépcsőházban lévő burkolatok folytonosak, hiány a felmérés időpontjában nem volt. Az aljzat PVC lemezből, hidegburkoló lapokból került kialakításra. A korlátok állapota és rögzítése biztonságosnak mondható.

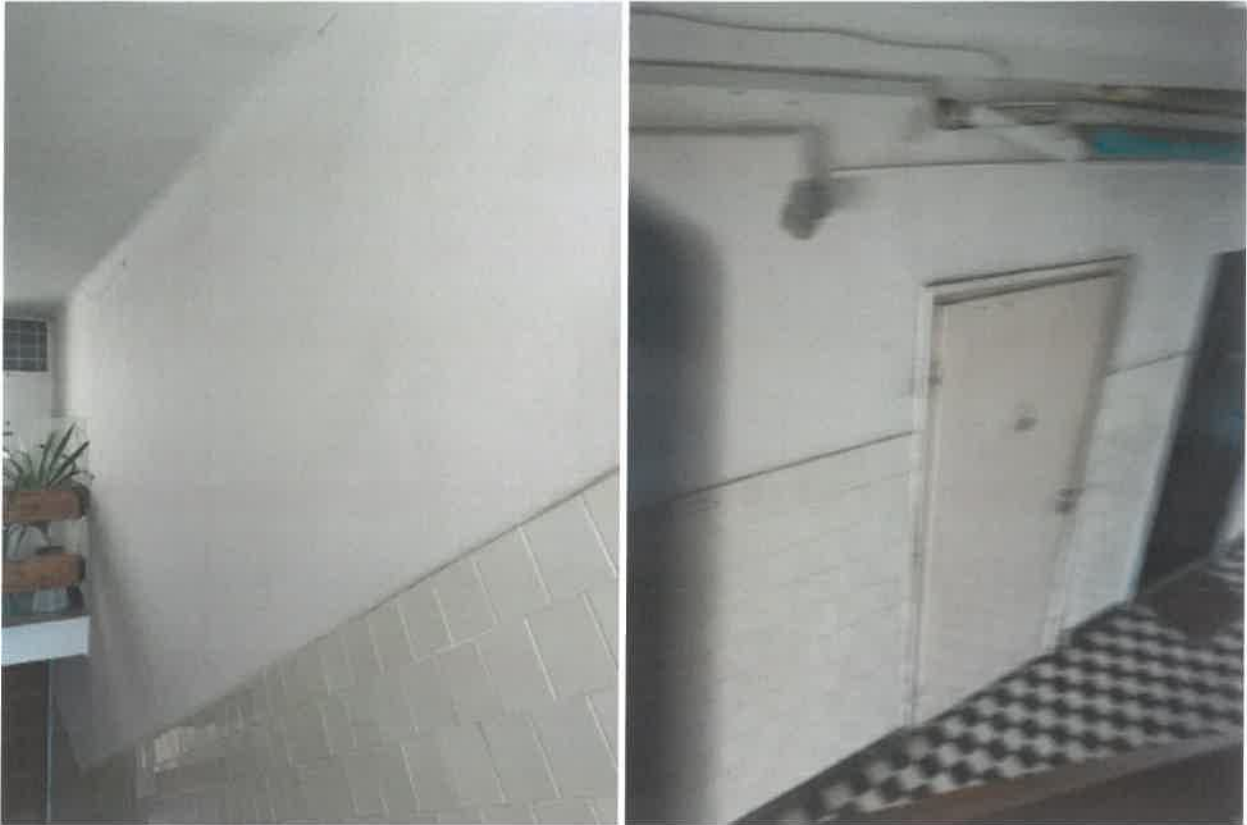
Lépcsőházi falak állapota

A lépcsőházban a falburkolatok festése már időszerű, a természetes épületmozgások következtében a csempeburkolat feletti falfelületen repedések jelentek meg.
