Összefogás Lakásszövetkezet

Állagfelmérés 2022.

1165 Budapest, Margit utca 88.

Budapest, 2022. május

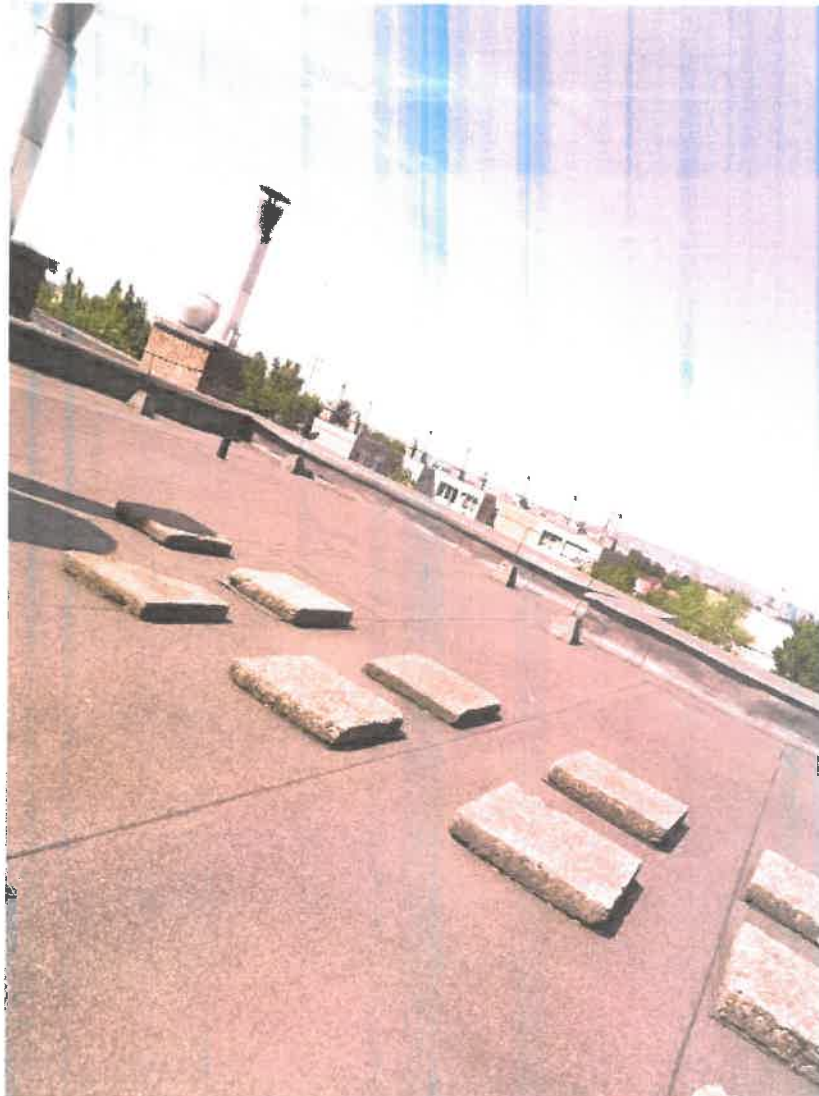
Tetőszerkezet

A tető vízszigetelése palaszórt bitumenes lemez 2021.-ben a tető szigetelése javításra, cserélésre került. Megfelelő műszaki állapotban van. Felújítása egyelőre nem időszerű.

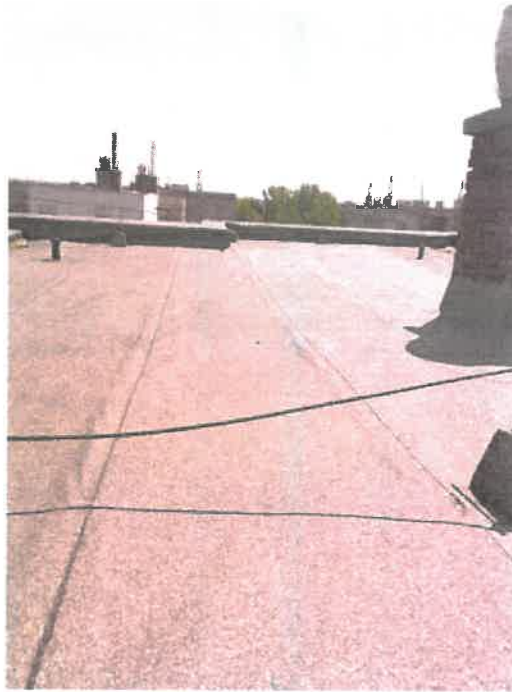
Felépítmények

A tetőn 4 db szellőző és 4 db füstgáz elvezető kémény került elhelyezésre, melyek egyidősek az épülettel. A fugák javítása, felépítmények oldalának vakolása időszerű. Javasolt a korunk elvárásainak megfelelő, nulla energiaigényű szellőző-elszívó ventilátorok felszerelése.

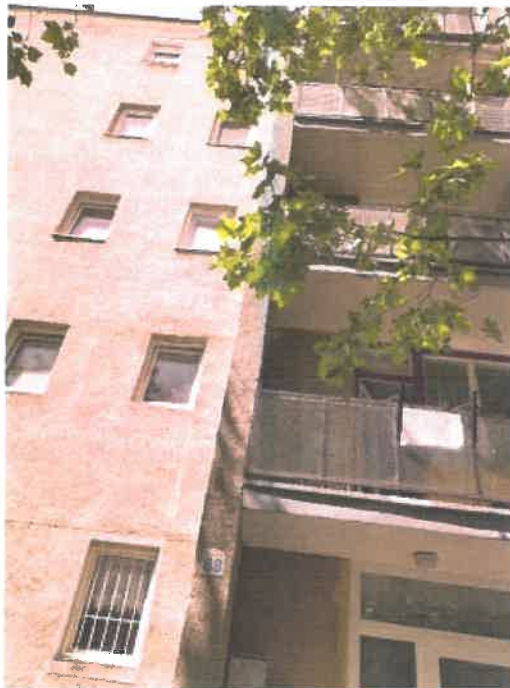
Külső vakolat

Az épület oldalfala vakolt, kőporozott korának megfelelő állapotú. Helyenként a természetes épületmozgás következtében, főleg az öntött beton koszorúk környékén repedések jelentek meg. A korábbi javítások már helyenként meglazultak, vakolathullást idézhetnek elő. Ezek további vizsgálata, karbantartása javasolt. A homlokzati vakolat javítása és veszélytelenítése legutóbb 2020,-ban történt meg.

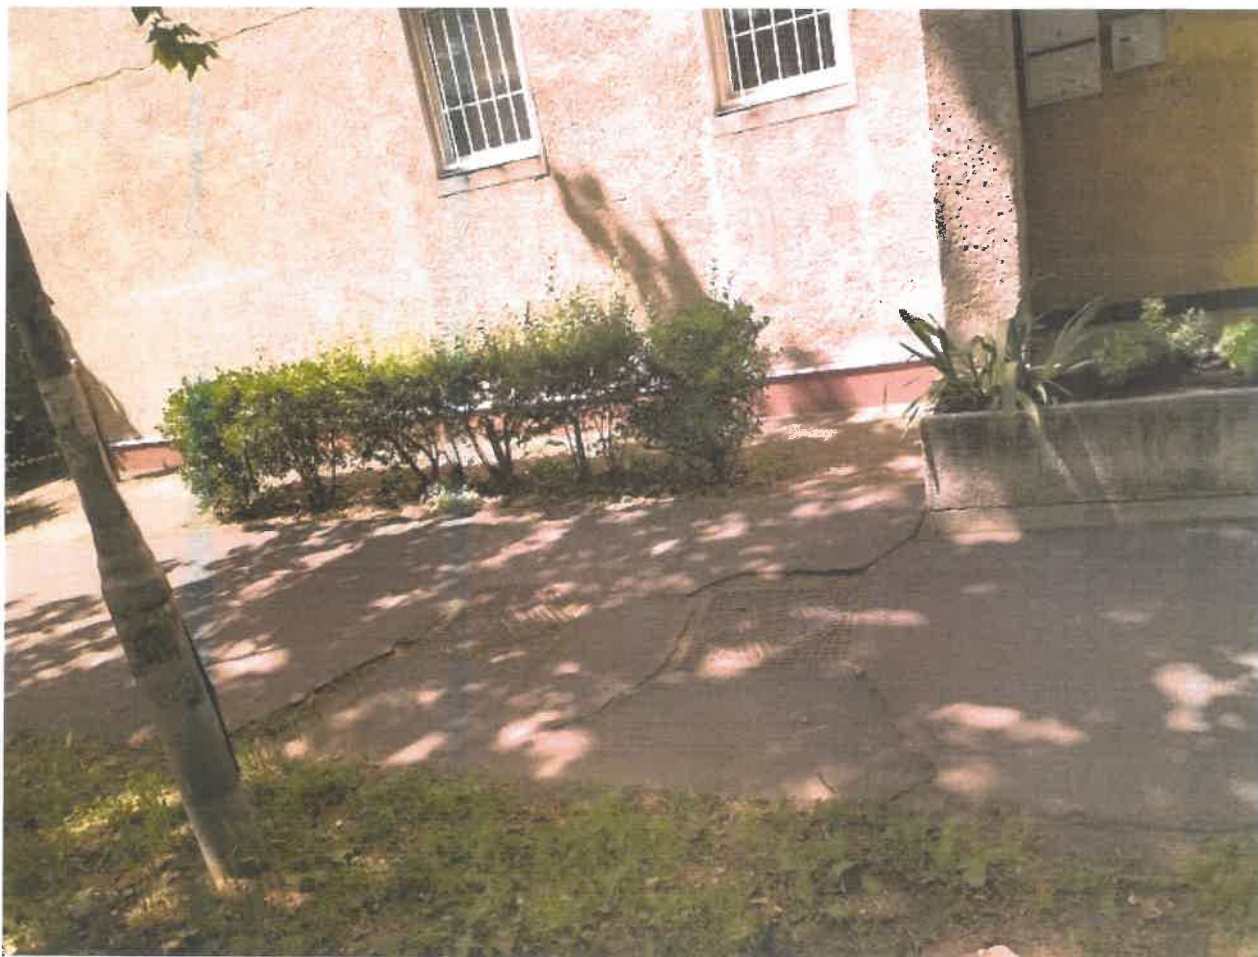
Lábazat

Az épület lábazatának javítására- szigetelésére 2019,-ben került sor, karbantartása javasolt.

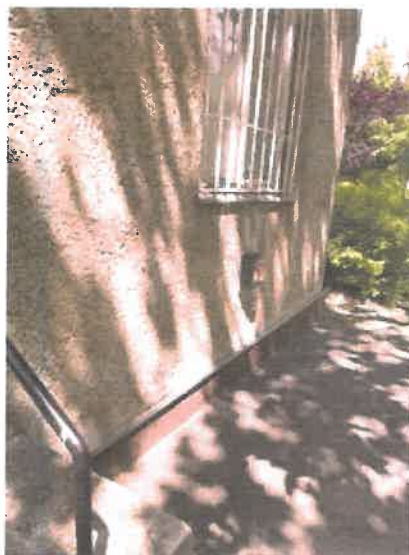
Szolgálati járda

A szolgálati járda megfelelő állapotú, biztonságos közlekedésre alkalmas, azonban az épület adottságait figyelembe véve gyalogos közlekedés nem történik rajta. A további károk és az épület vizesedésének elkerülése érdekében az épület hátsó részén a növényzet eltávolítása, valamint a hézagok javítása javasolt.

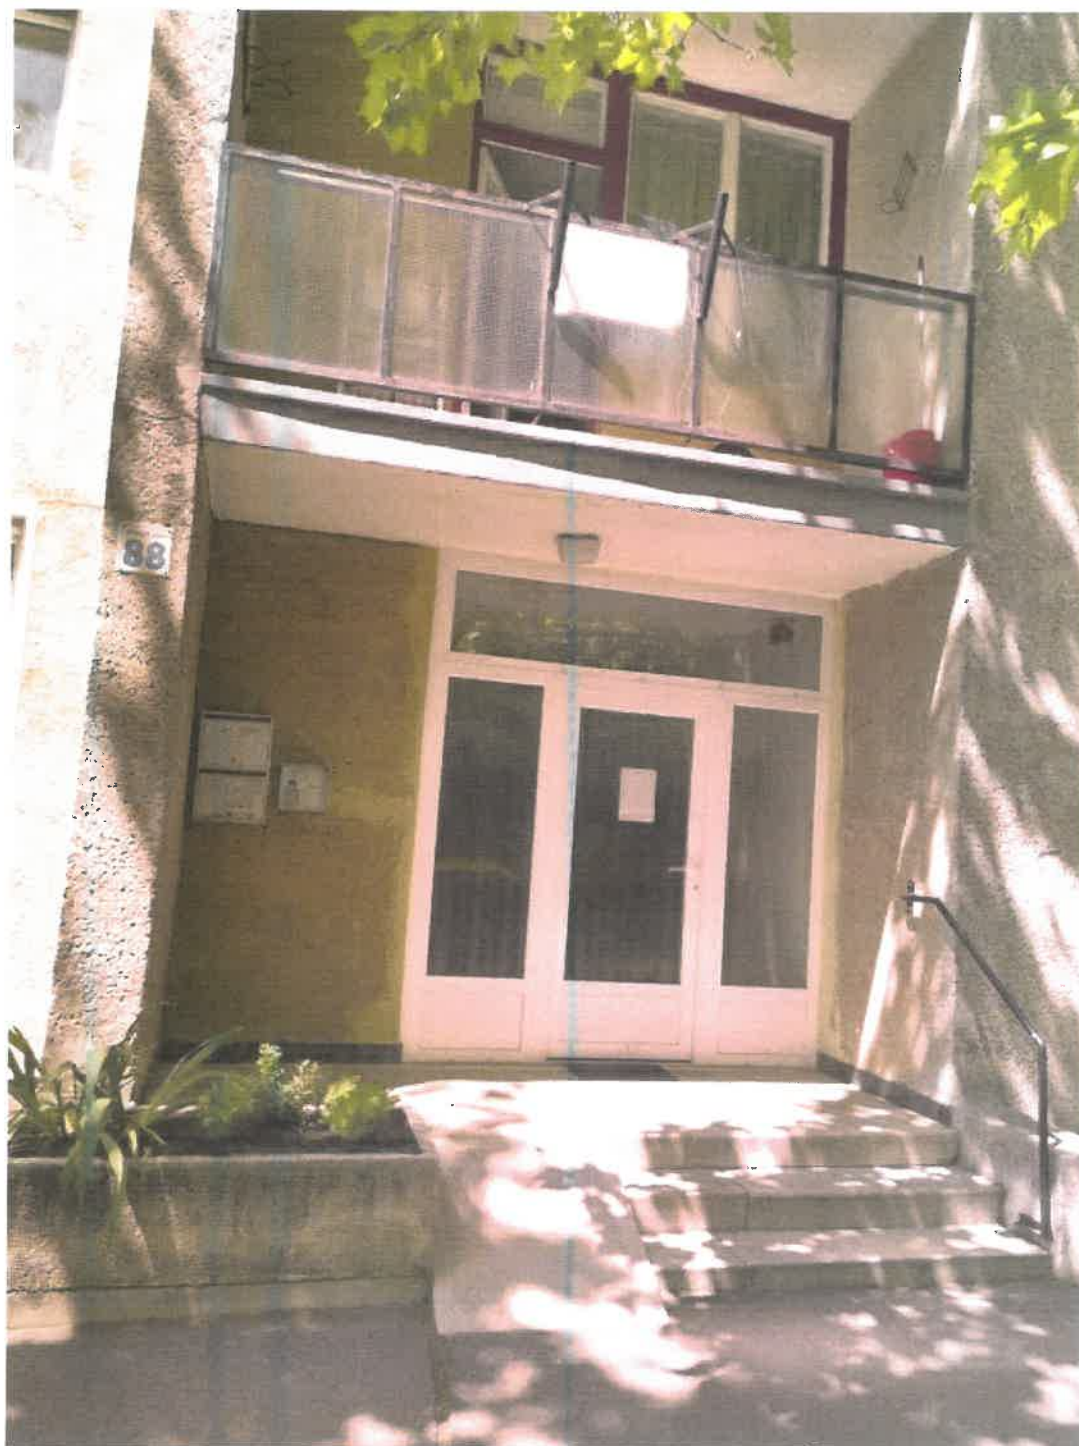
Főbejárat lépcső

A főbejáráthoz vezető beton burkolat épp, a lépcső felújítása és mozgássérült rámpa kialakítása 2015,-ben megtörtént, állapota biztonságos közlekedésre alkalmas.

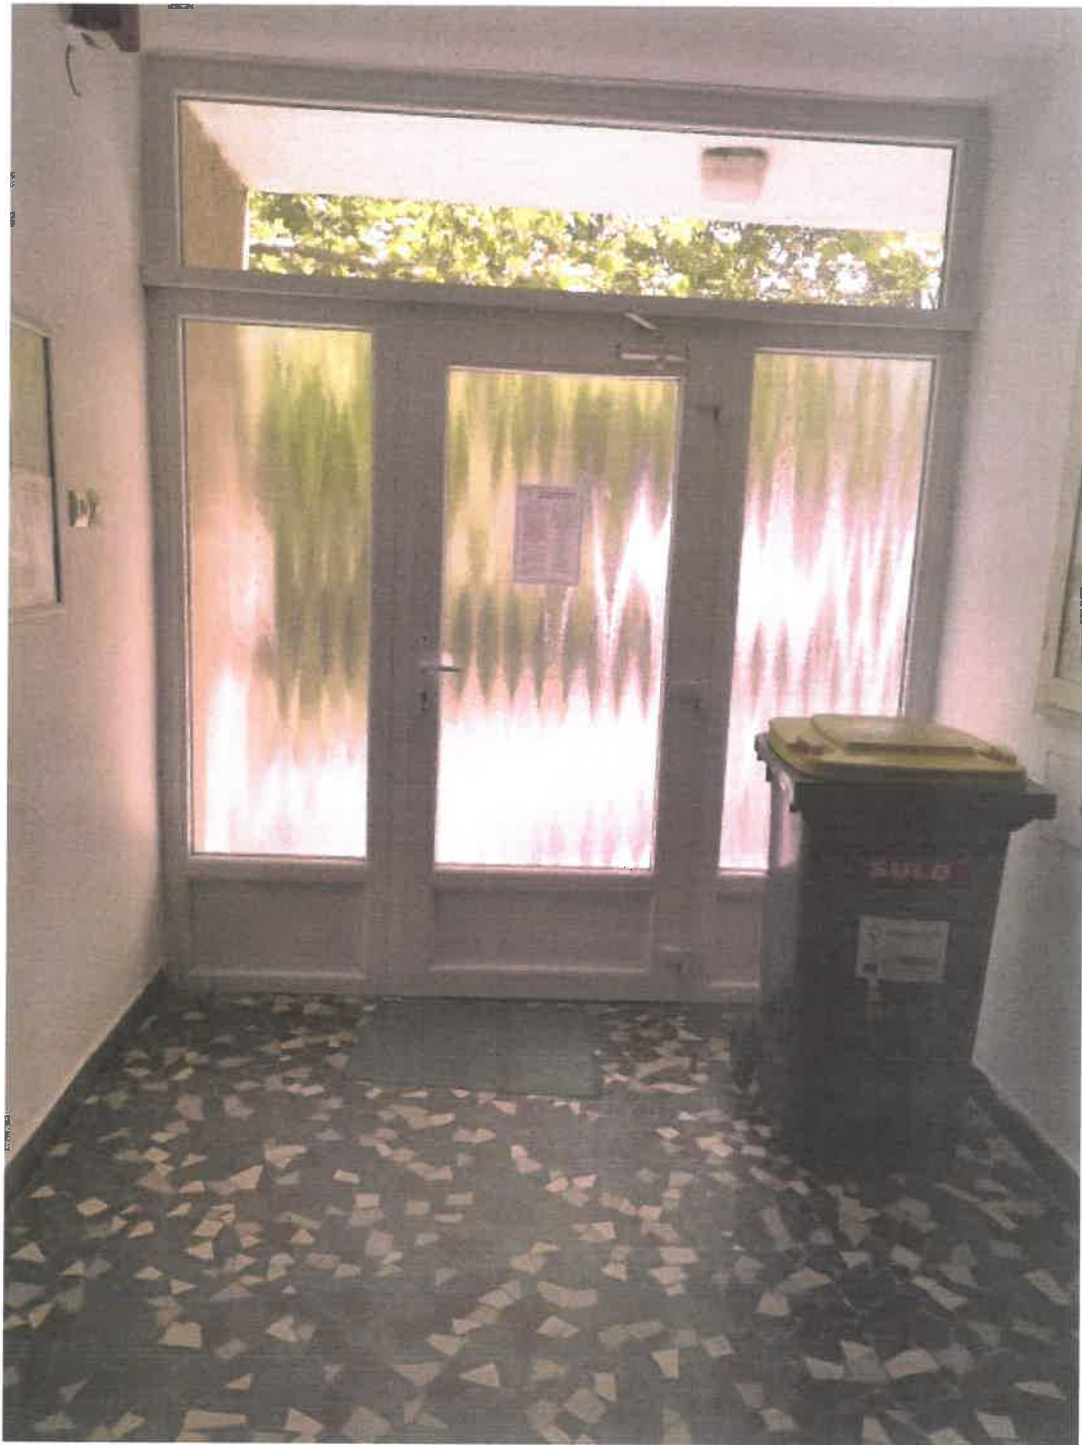
Bejárati ajtó

A belső, lépcsőházba vezető ajtó cseréje 2013,-ban megtörtént, állapota megfelelő, karbantartása javasolt.

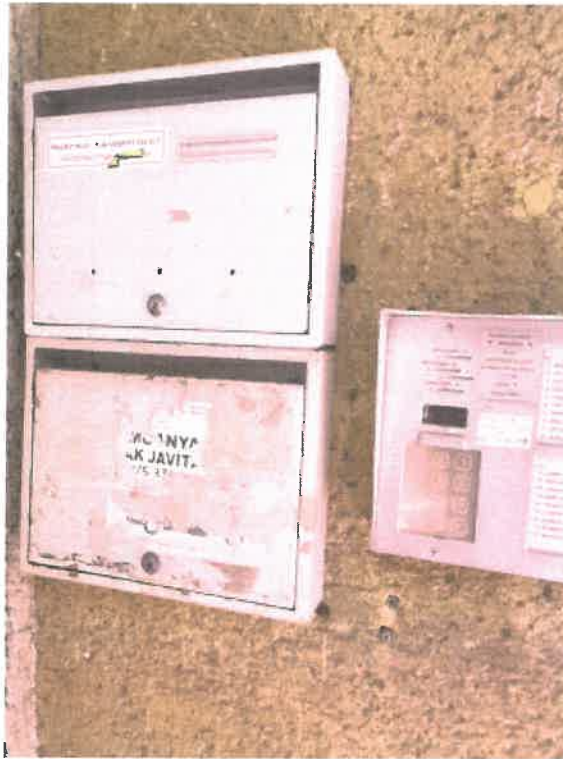
Kaputelefon rendszer

A kapu telefon Codefon típusú, karbantartása rendszeresen megtörténik, állapota megfelelő.

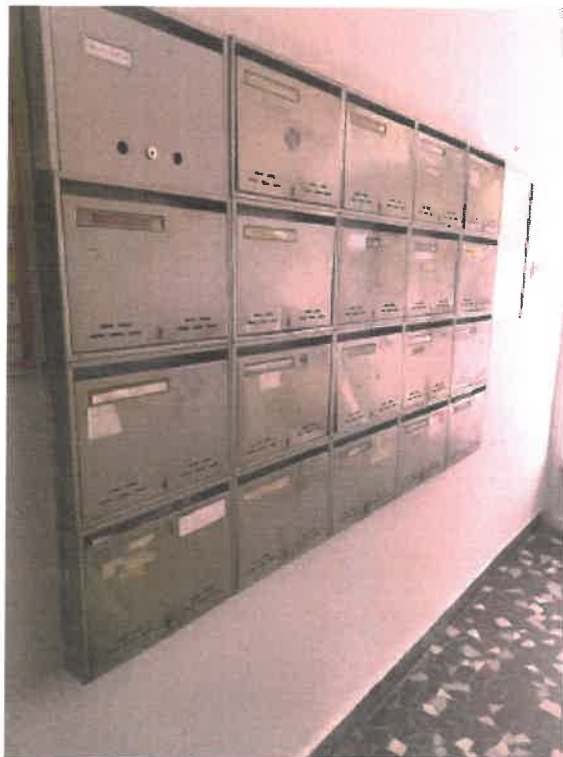
Postaládák

A postaládák cseréje az elmúlt években nem történt meg, állapotuk megfelelő, biztonságosnak mondható.

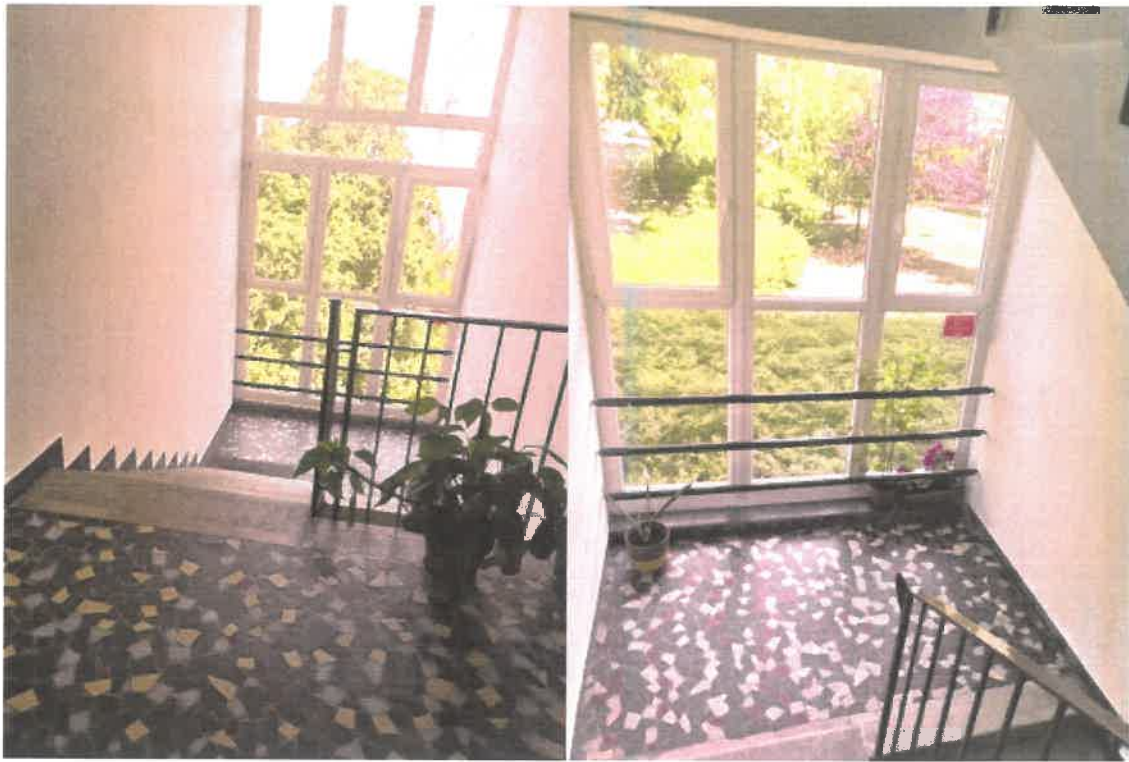
Belső nyílászárók, sorolt szerkezetek

A lépcsőházi sorolt szerkezetek cseréje a bejárati ajtóval egyidőben megtörtént. Állapotuk megfelelő, karbantartásuk javasolt.

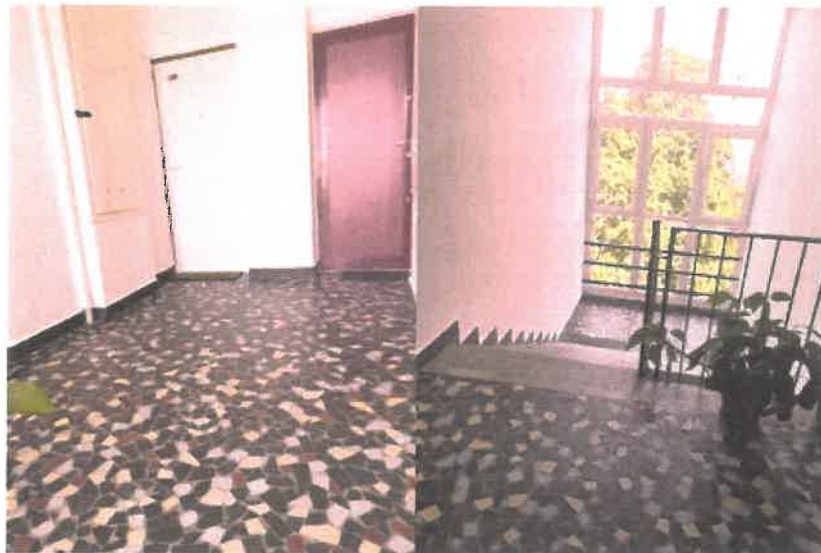
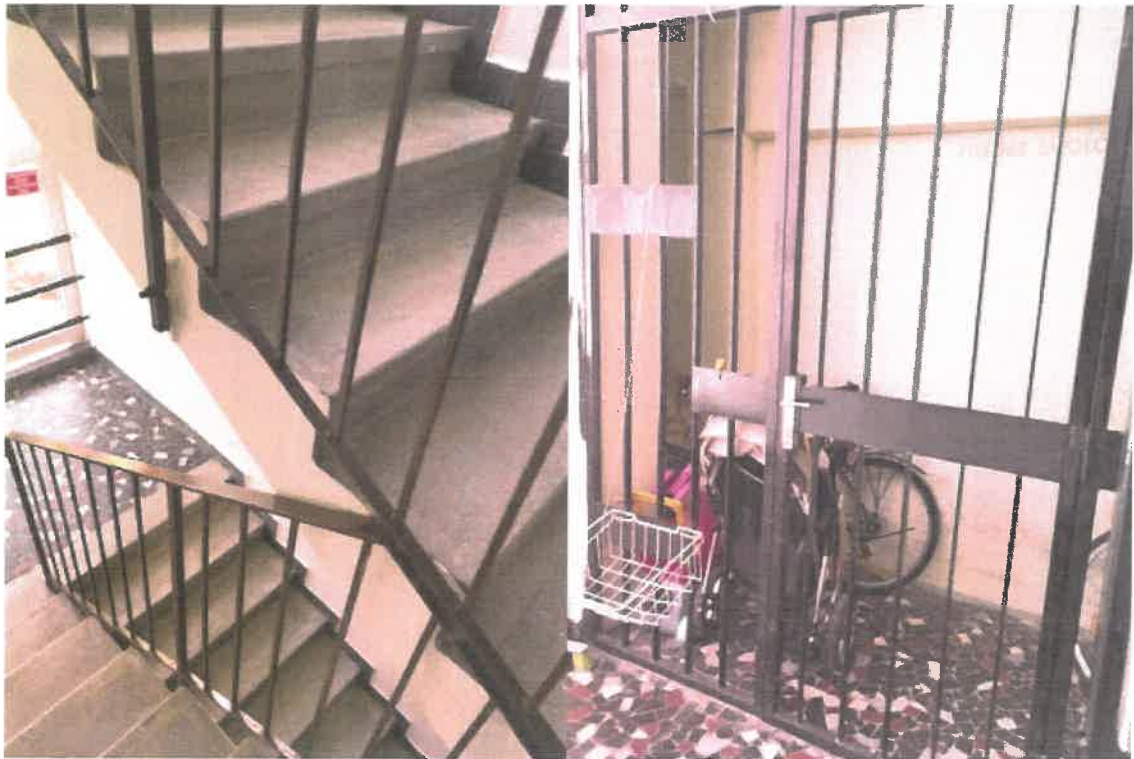
Lépcsőházi burkolatok, korlát

A lépcsőházban lévő burkolatok folytonosak, hiány a felmérés időpontjában nem volt. Az aljzat eredeti, az építéskor elhelyezett hidegburkoló anyagból került kialakításra. A korlátok állapota és rögzítése biztonságosnak mondható.

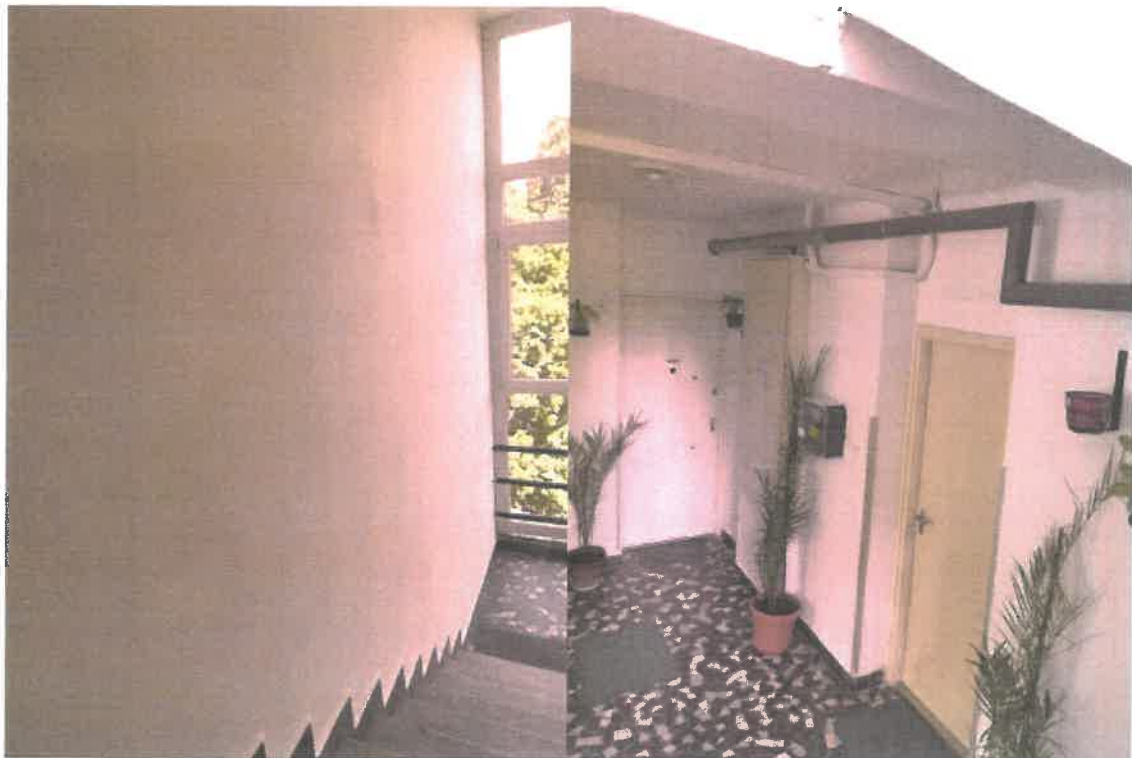
Lépcsőházi falak állapota

A lépcsőházban a falburkolatok festése már időszerű, a természetes épületmozgások következtében a csempeburkolat feletti falfelületen repedések jelentek meg.

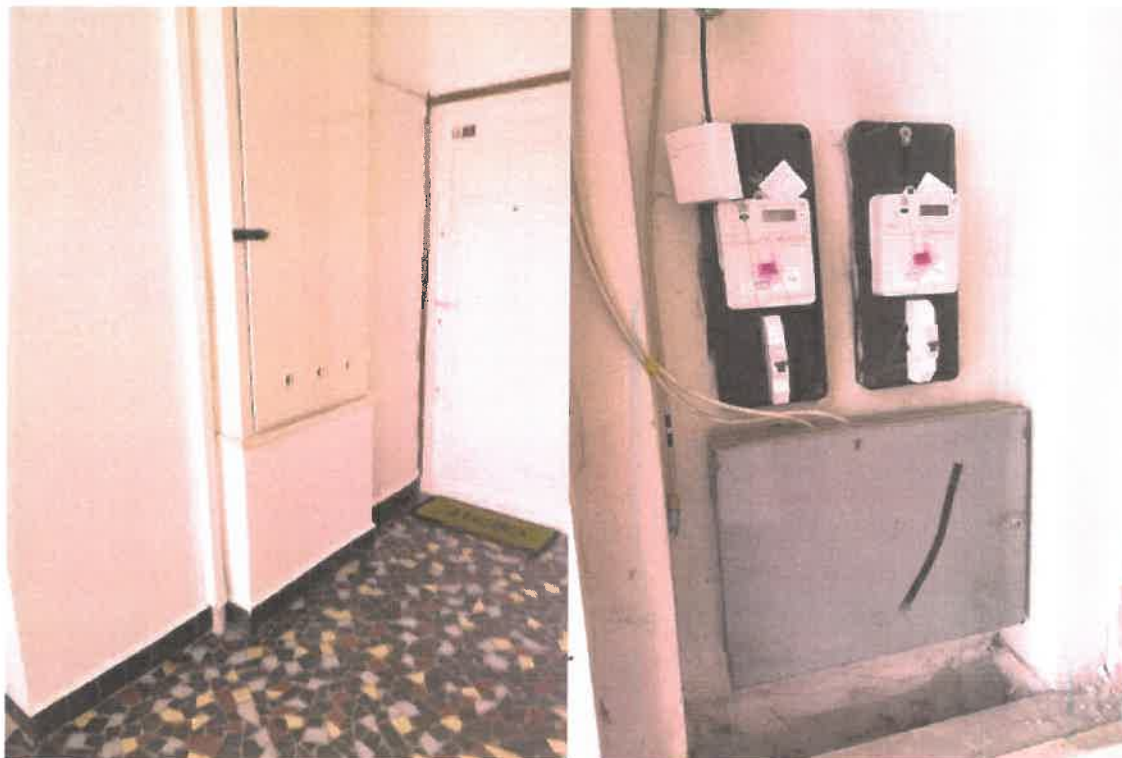
Áramellátás

Az épület áramellátását, a földszinten ELMŰ által elhelyezett kapcsolószekrény biztosítja, a lakások elektromos ellátását a szintenként elhelyezett, önálló villanyóra biztosítja. Az épület villamos biztonságtechnikai felülvizsgálatai által megállapított hiányosságokat a felmérés nem tartalmazza.
