**Összefogás Lakásszövetkezet**

## **Állagfelmérés 2022.**

**1165 Budapest, Margit utca 90.**

**Budapest, 2022. május**

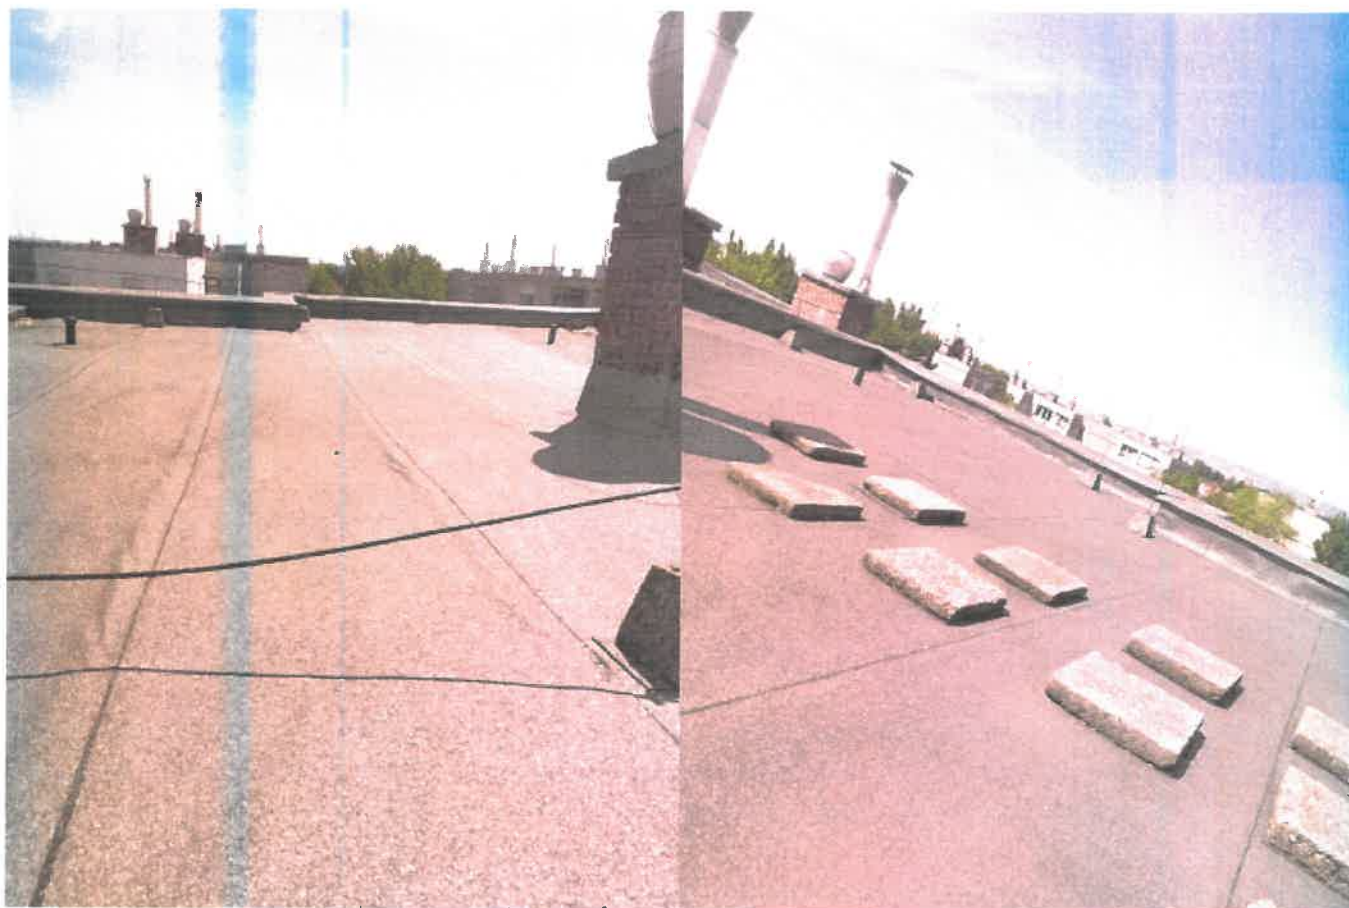
### **Tetőszerkezet**

A tető vízszigetelése palaszórt bitumenes lemez 2018.-ban a tető szigetelése javításra, cserélésre került. Megfelelő műszaki állapotban van. Felújítása egyelőre nem időszerű.

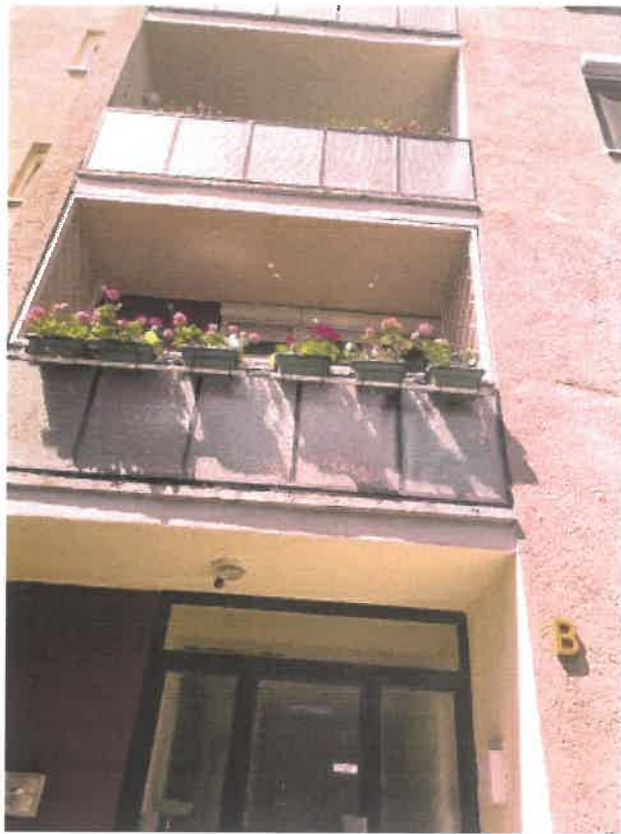
### **Külső vakolat**

Az épület oldalfala vakolt, kőporozott korának megfelelő állapotú. Helyenként a természetes épületmozgás következtében, főleg az öntött beton koszorúk környékén repedések jelentek meg. A korábbi javítások már helyenként meglazultak, vakolathullást idézhetnek elő. Ezek további vizsgálata, karbantartása javasolt. A homlokzati vakolat javítása és veszélytelenítése legutóbb 2013.-ban történt meg.

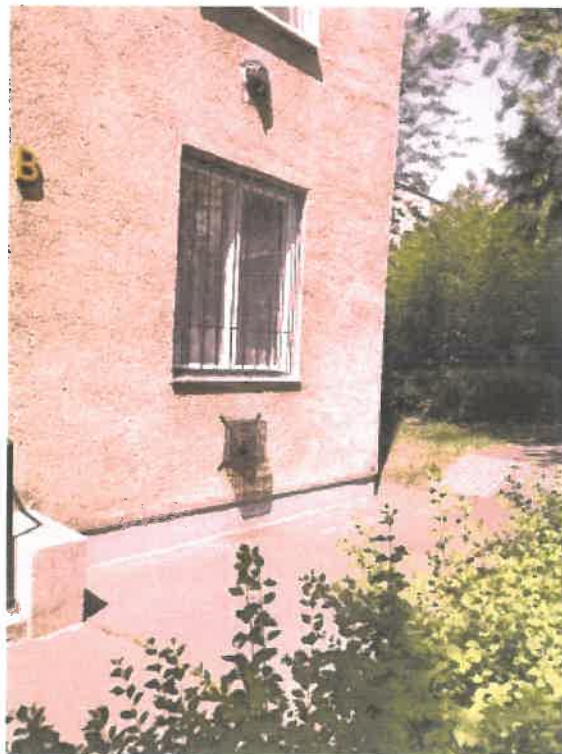
### **Lábazat**

Az épület lábazatának javítására- festésére 2014,-ben került sor, karbantartása javasolt.

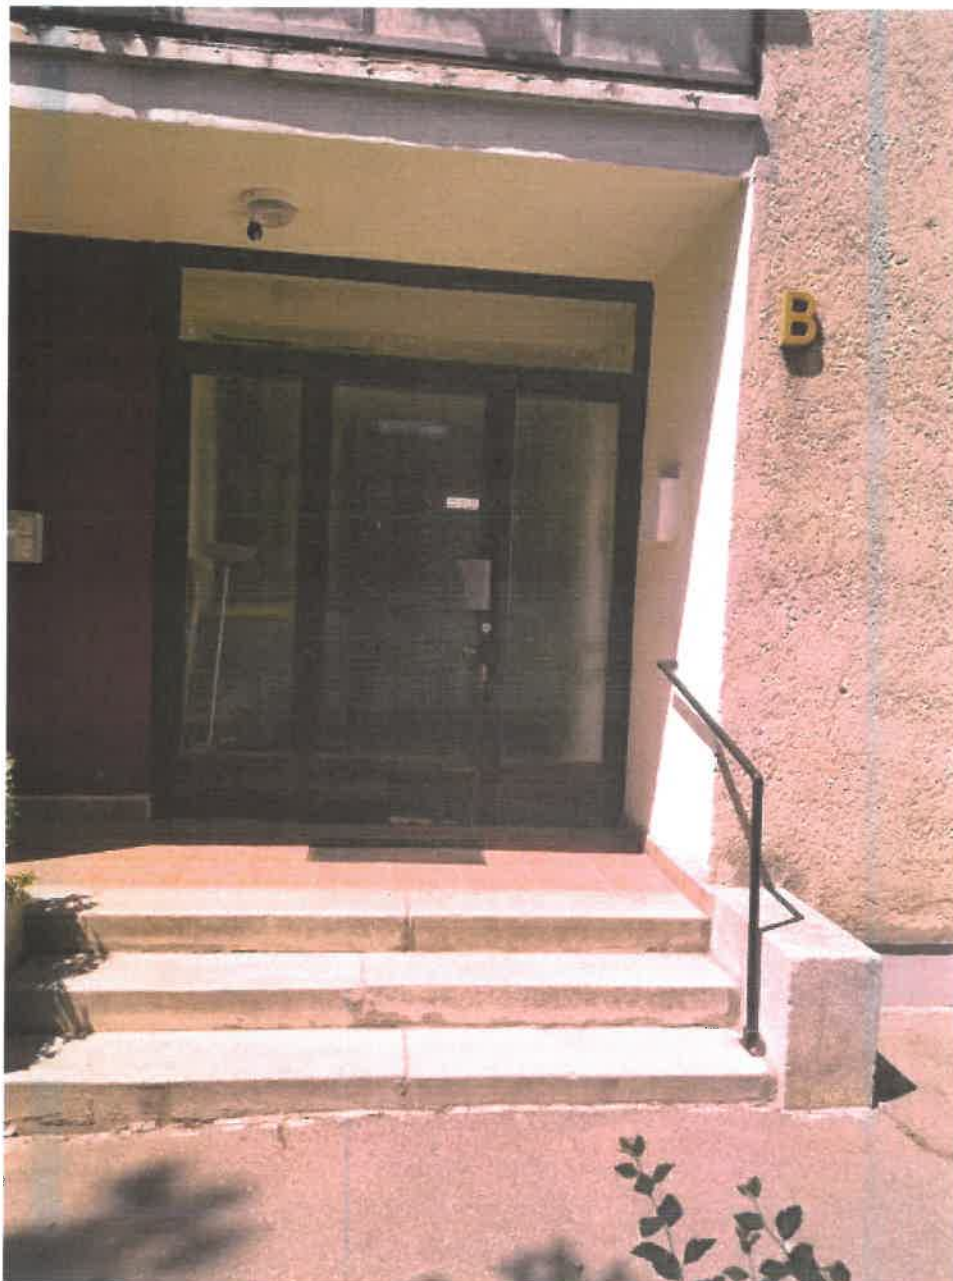
### **Főbejárat lépcső**

A főbejáráthoz vezető beton burkolat épp, a lépcső állapota biztonságos közlekedésre alkalmas.

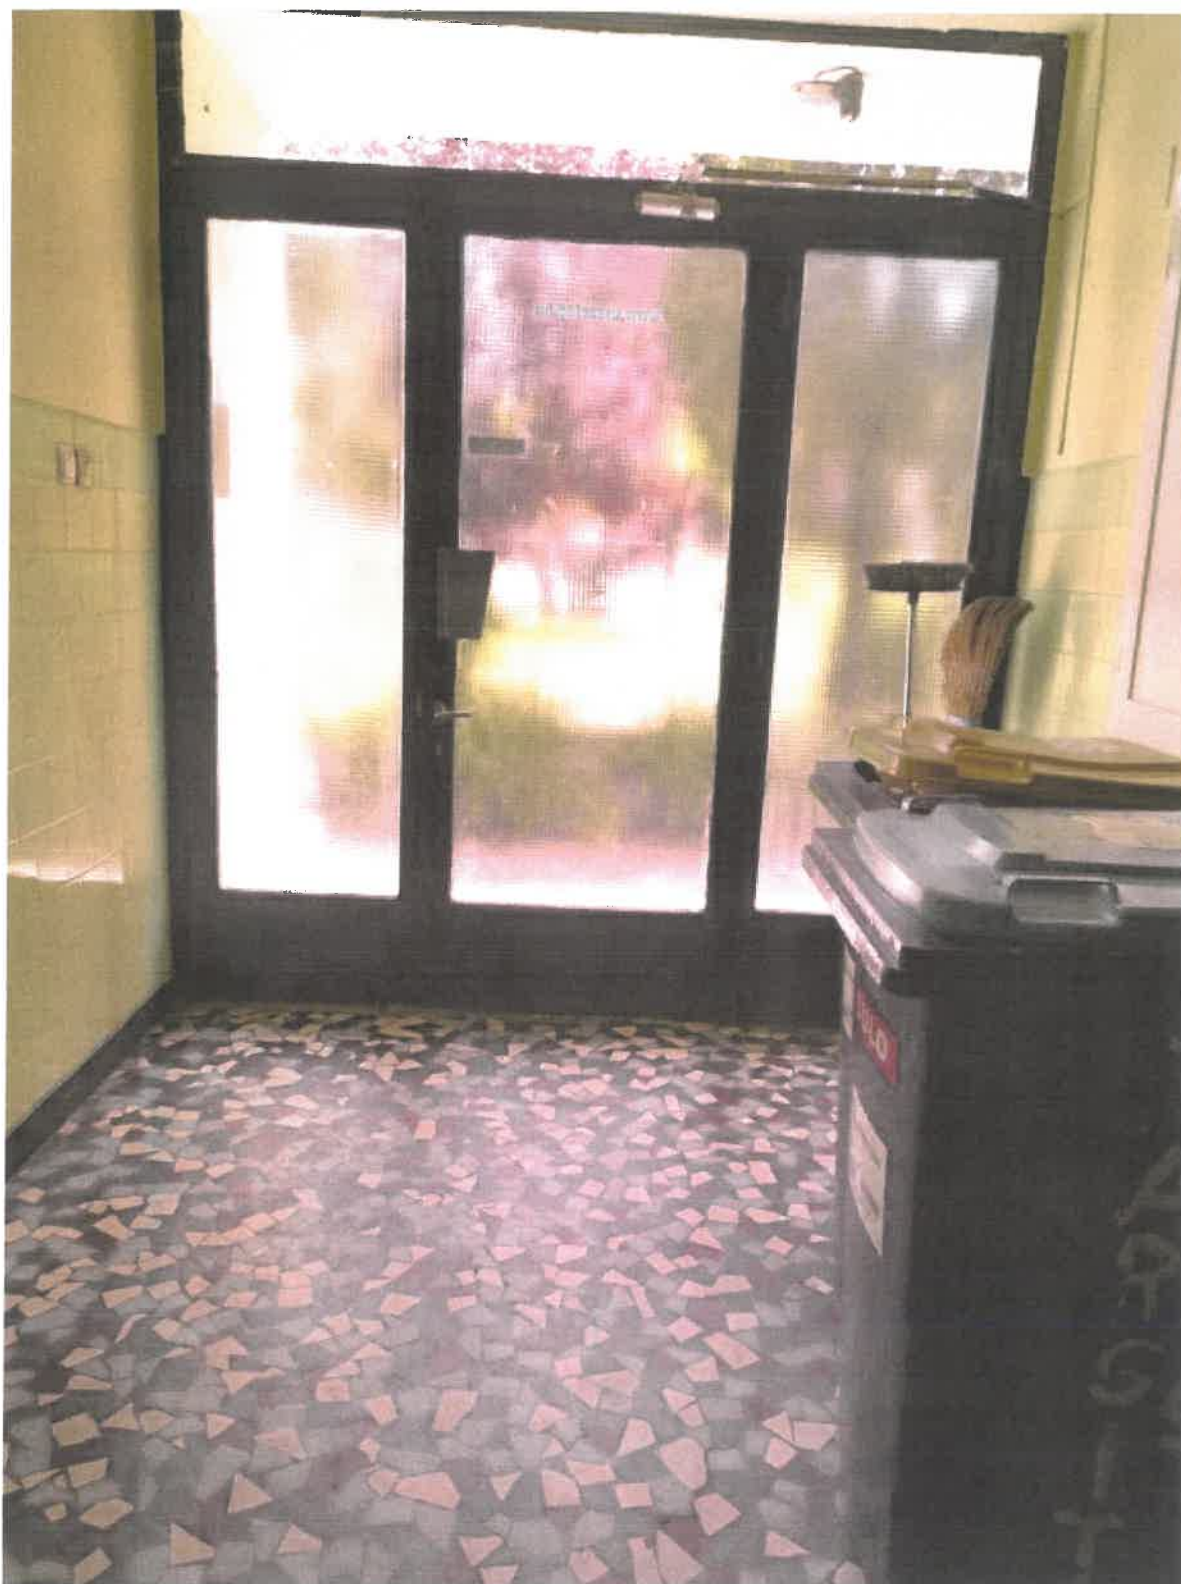
### **Bejárati ajtó**

A belső, lépcsőházba vezető ajtó cseréje az építés óta nem történt meg, állapota megfelelő, azonban karbantartása javasolt, hőszigetelő képessége kérdéses.

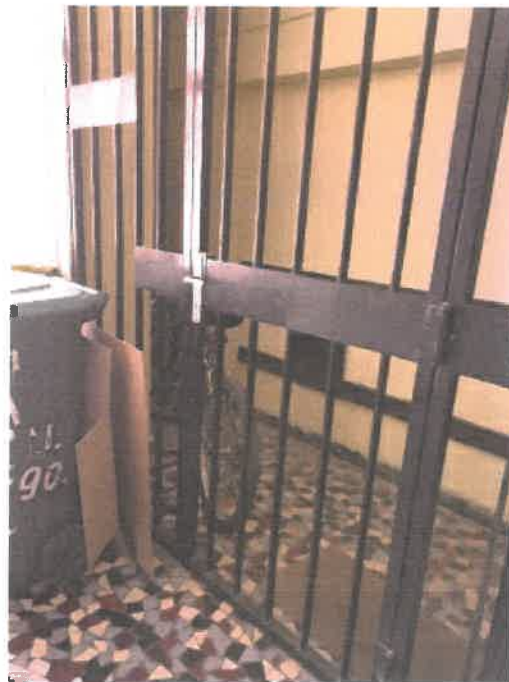
### **Közös tárolók, kukatárolók**

A lépcsőházban külön kukatároló helyiség nem került kialakításra, az edények az előtérben, egy közös leválasztott részen kerültek elhelyezésre, azonban ezt jelenleg kerékpár tárolásra használják. A gyűjtő edények az előtérben kerültek elhelyezésre.

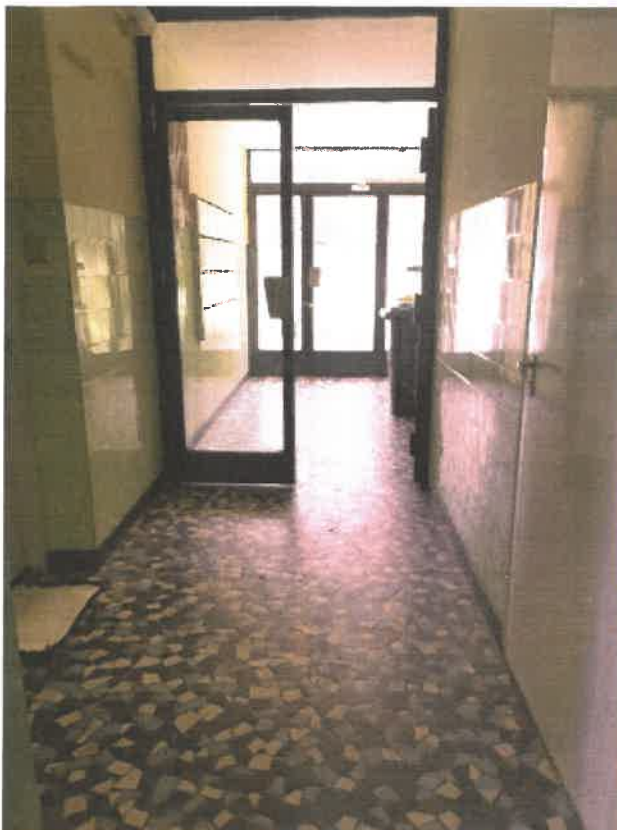
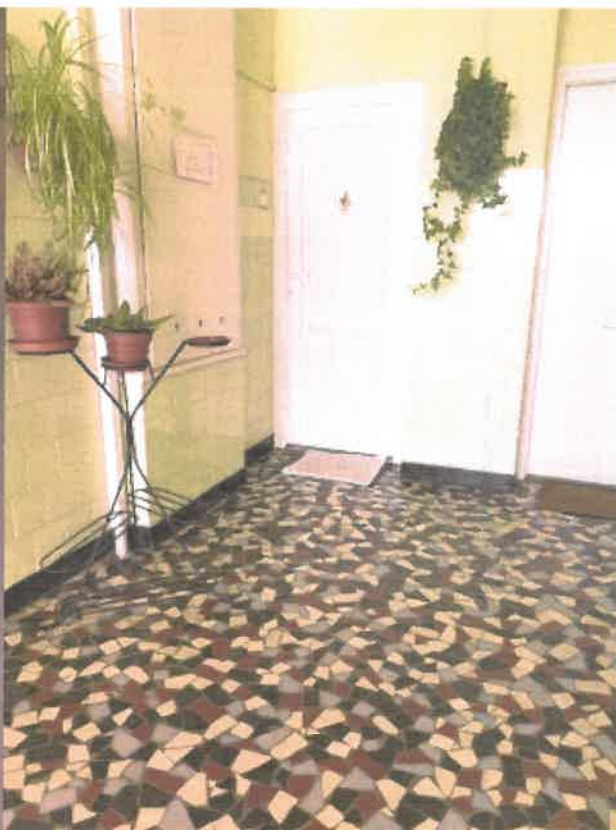
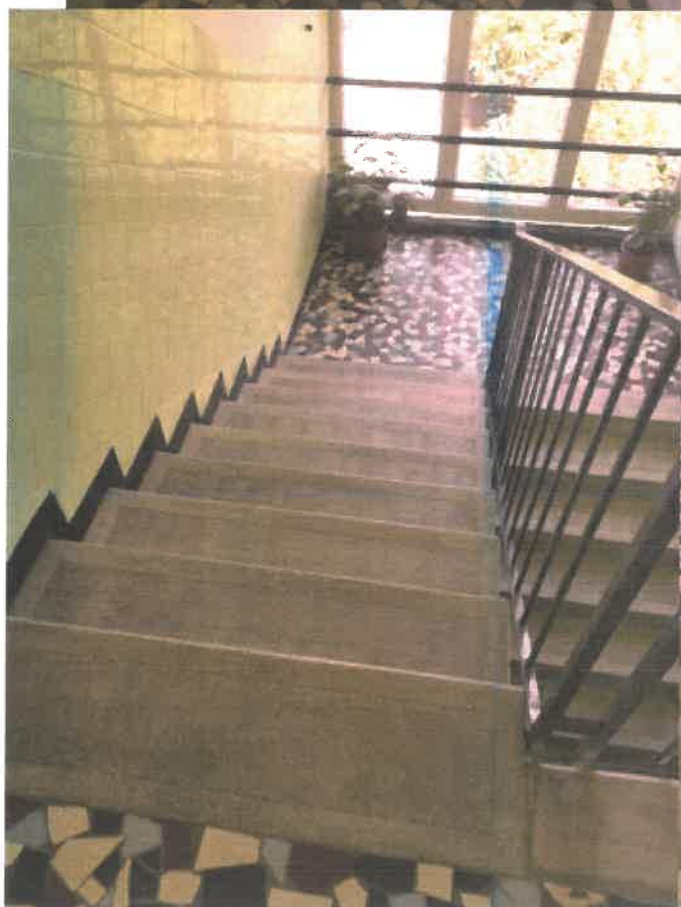
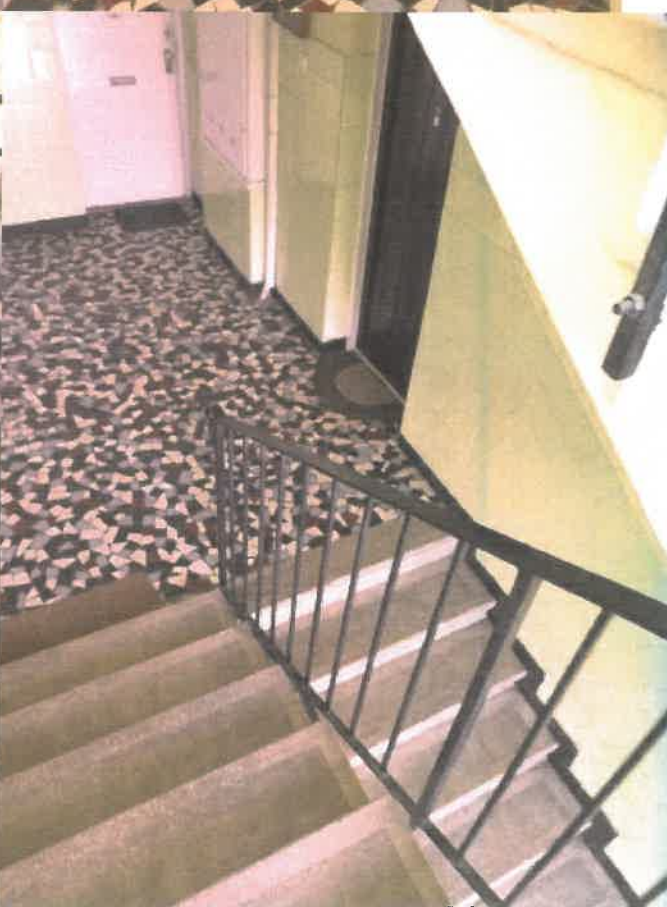
### **Lépcsőházi burkolatok, korlát**

A lépcsőházban lévő burkolatok folytonosak, hiány a felmérés időpontjában nem volt. Az aljzat eredeti, az építéskor elhelyezett hidegburkoló anyagból került kialakításra. A korlátok állapota és rögzítése biztonságosnak mondható.

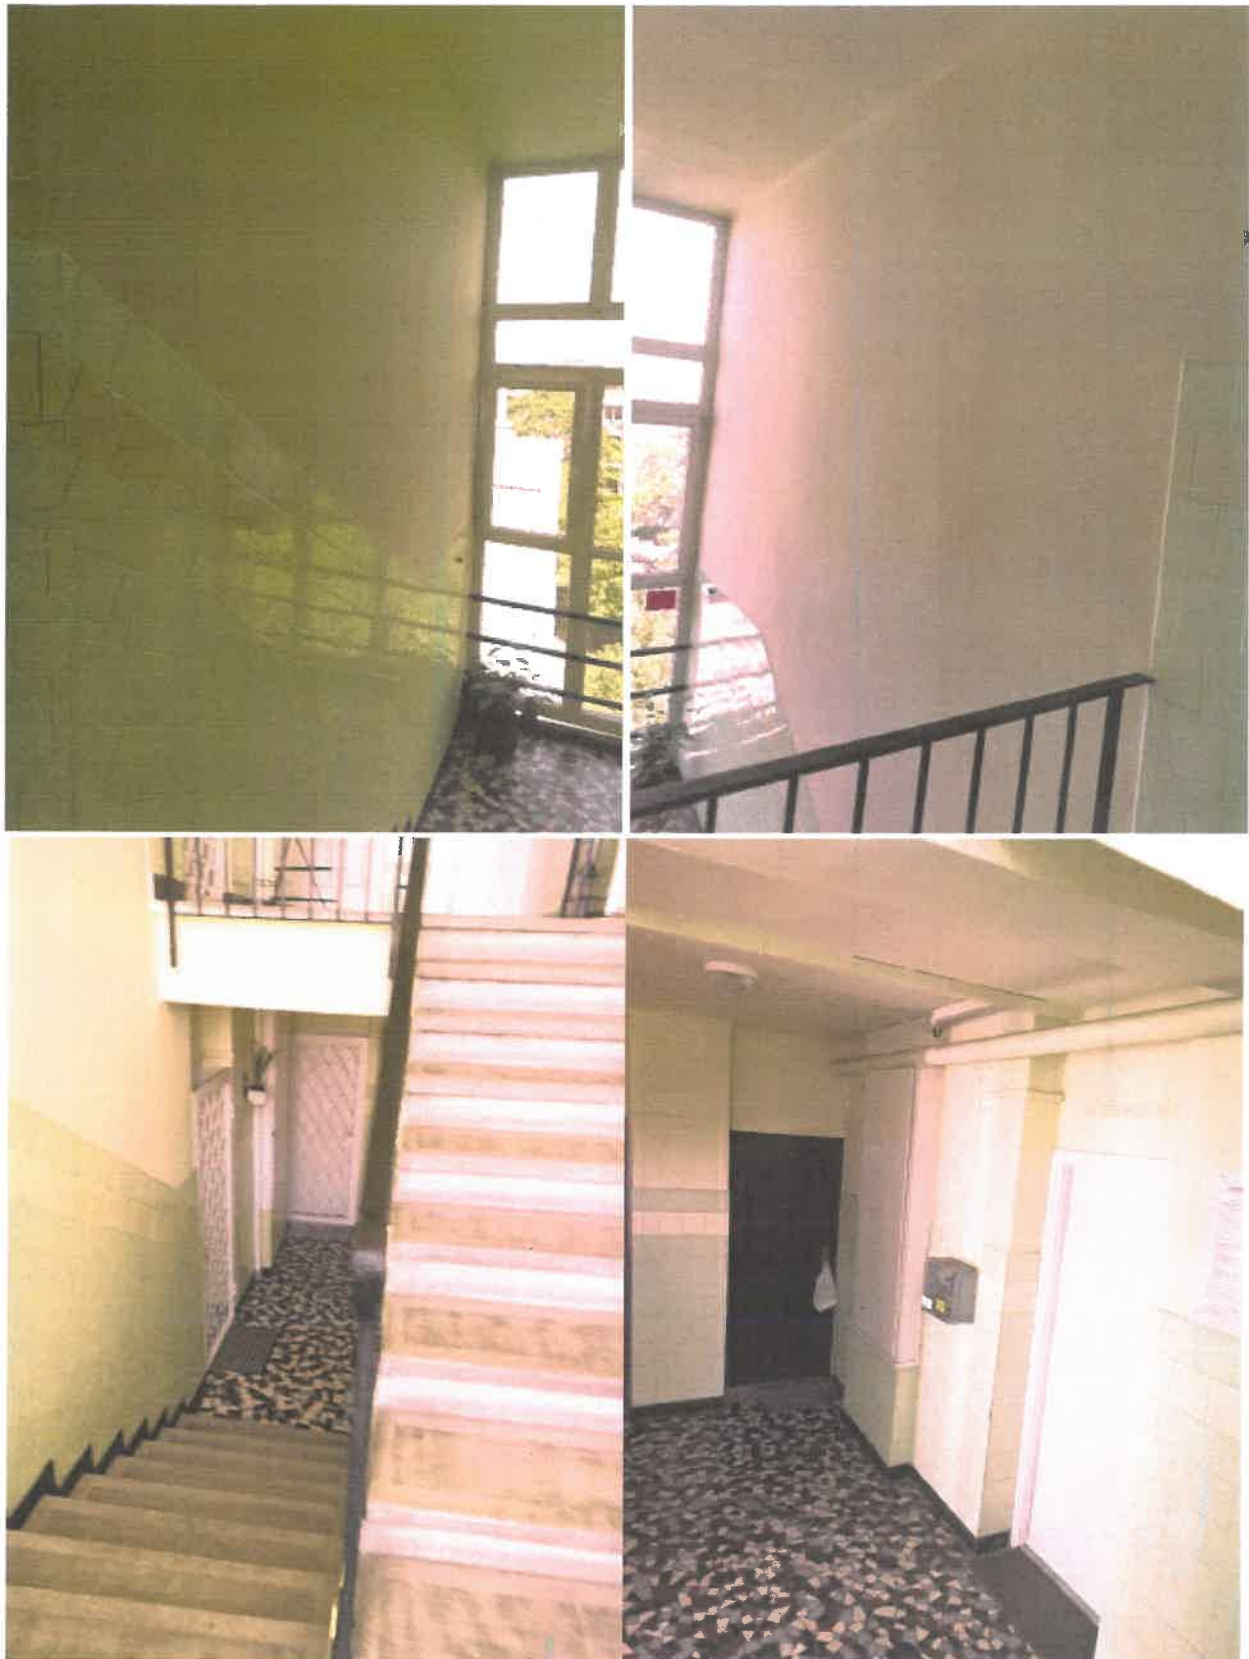
### **Lépcsőházi falak állapota**

A lépcsőházban a falburkolatok festése, fémfelületek mázolása legutóbb 2014,-ben történt, állapota megfelelő, a természetes épületmozgások következtében a csempeburkolat feletti falfelületen repedések jelentek meg.

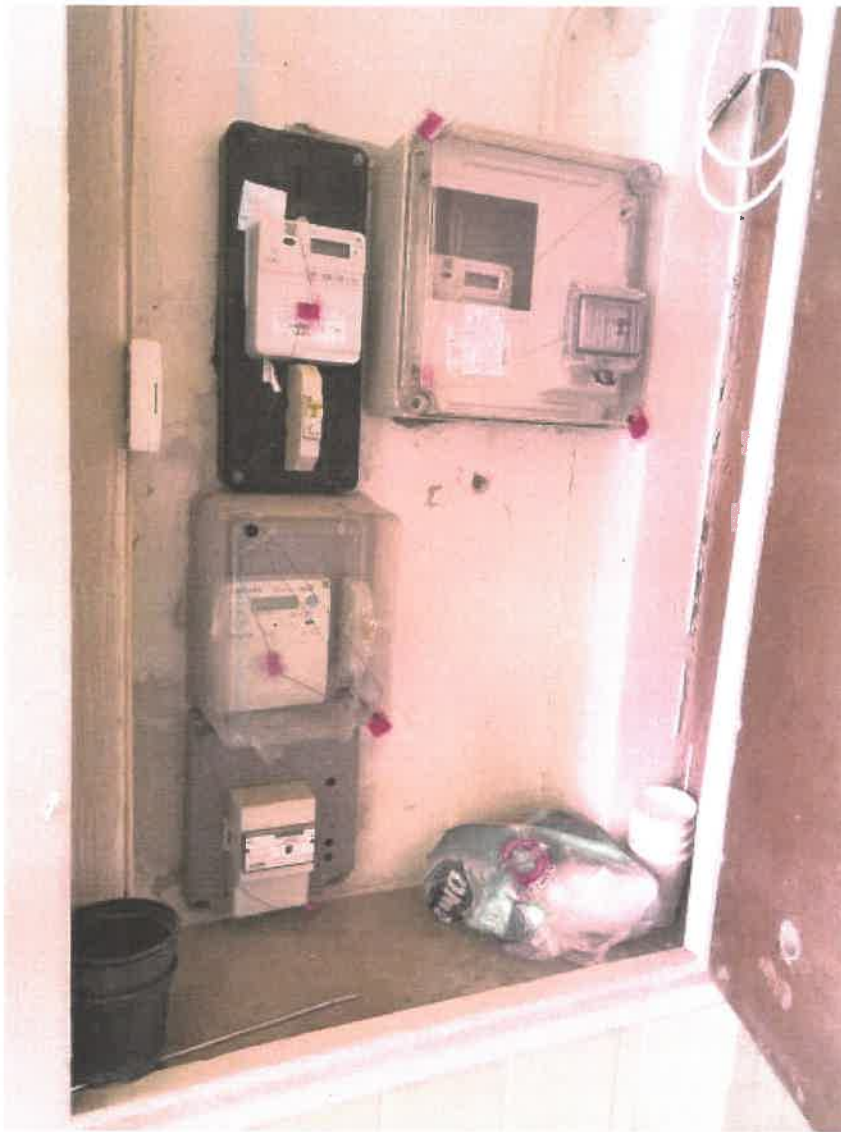
### Áramellátás

Az épület áramellátását, a földszinten ELMŰ által elhelyezett kapcsolószekrény biztosítja, a lakások elektromos ellátását a szintenként elhelyezett, önálló villanyóra biztosítja. Az épület villamos biztonságtechnikai felülvizsgálatai által megállapított hiányosságokat a felmérés nem tartalmazza.
