Összefogás Lakásszövetkezet

Állagfelmérés 2022.

1165 Budapest, Margit utca 92.

Budapest, 2022. május

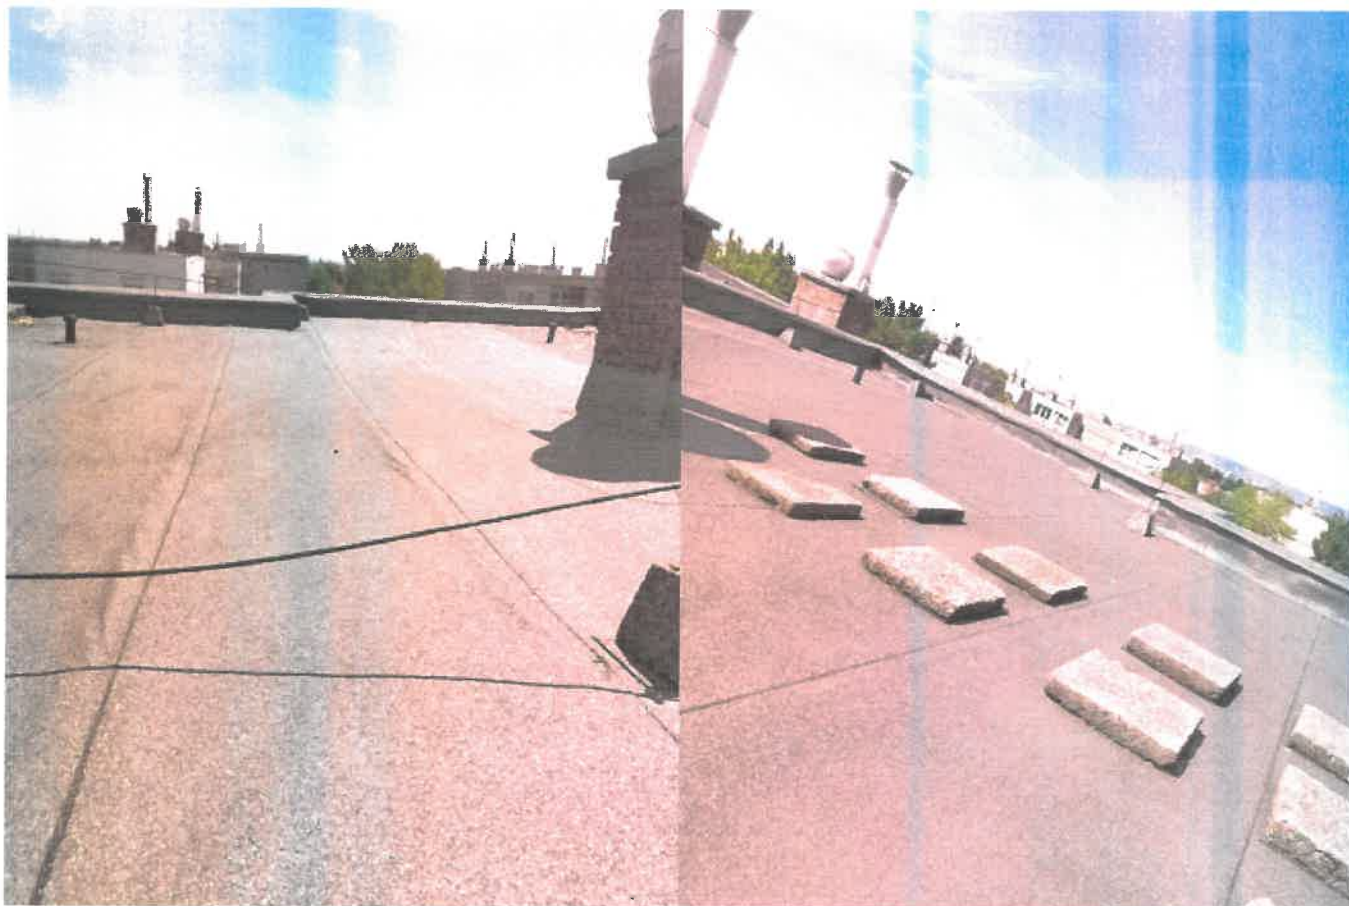
Tetőszerkezet

A tető vízszigetelése palaszórt bitumenes lemez 2017.-ben a tető szigetelése részlegesen javításra, cserélésre került. Megfelelő műszaki állapotban van. Felújítása egyelőre nem időszerű.

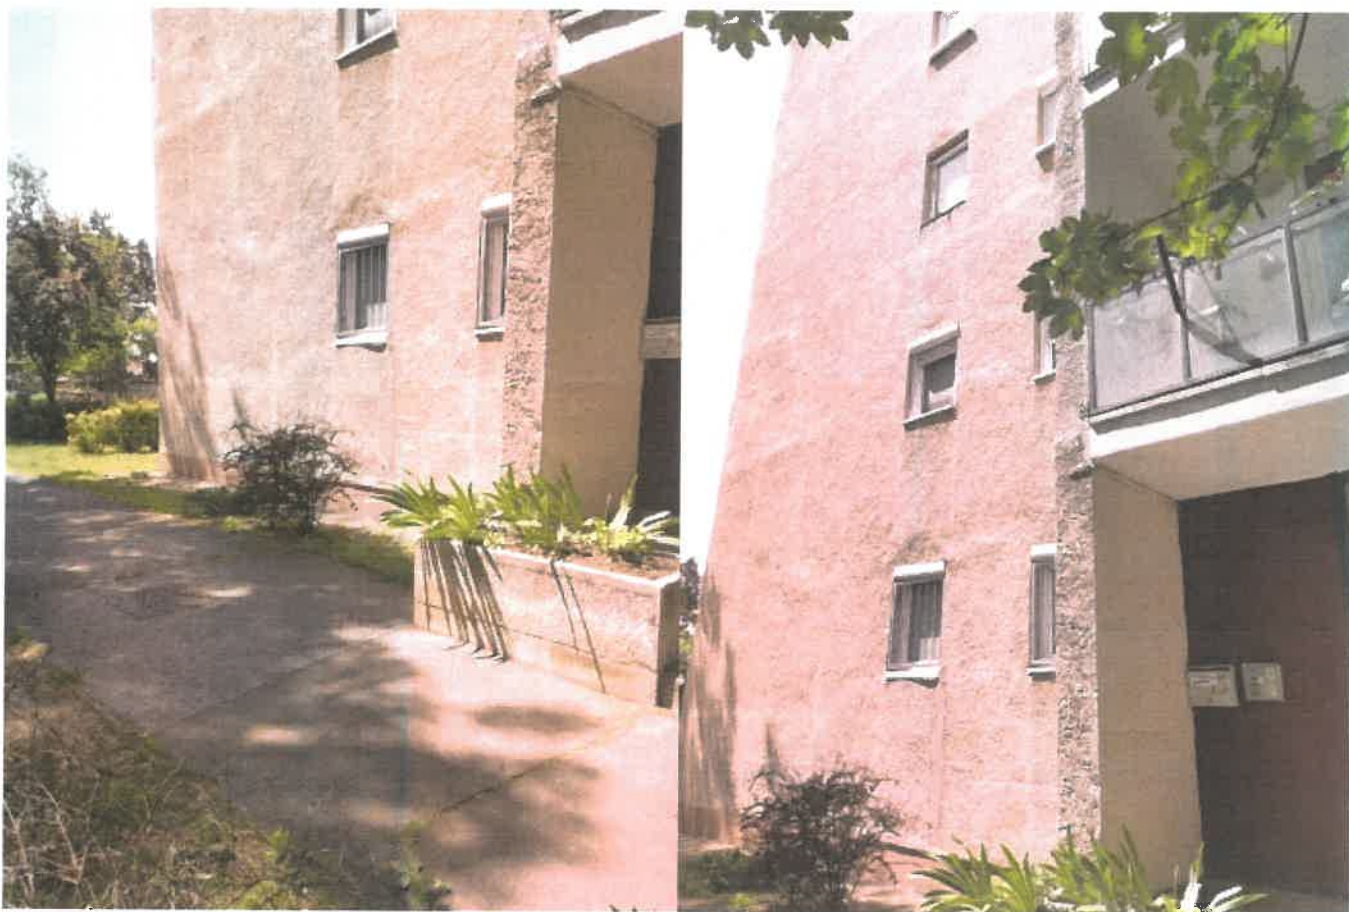
Külső vakolat

Az épület oldalfala vakolt, kőporozott korának megfelelő állapotú. Helyenként a természetes épületmozgás következtében, főleg az öntött beton koszorúk környékén repedések jelentek meg. A korábbi javítások már helyenként meglazultak, vakolathullást idézhetnek elő. Ezek további vizsgálata, karbantartása javasolt. A homlokzati vakolat javítása és veszélytelenítése legutóbb 2020,-ban történt meg.

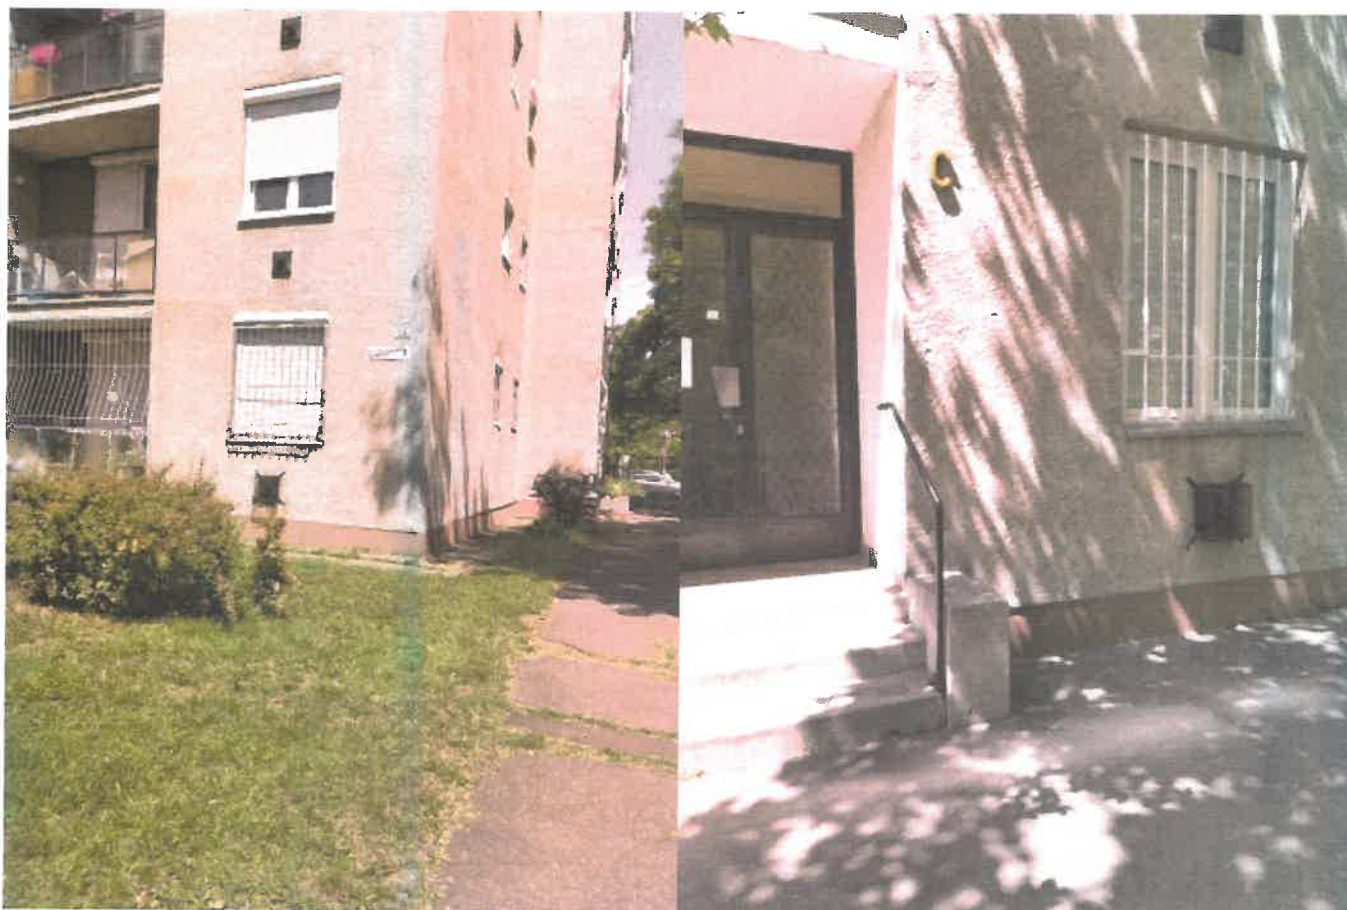
Lábazat

Az épület lábazatának javítására- festésére 2014,-ben került sor, karbantartása javasolt.

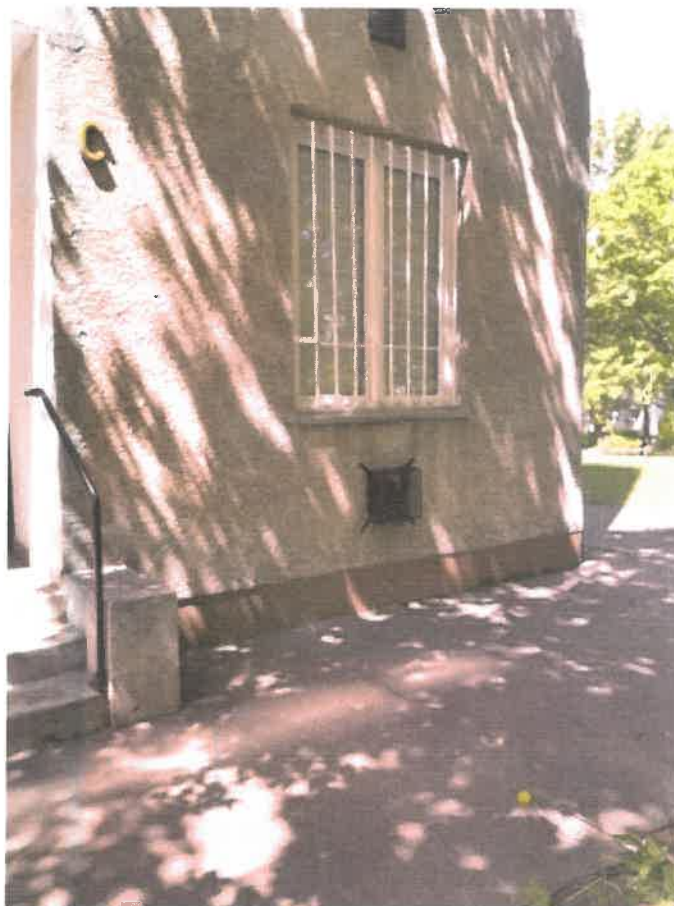
Szolgálati járda

A szolgálati járda megfelelő állapotú, biztonságos közlekedésre alkalmas, azonban az épület adottságait figyelembe véve gyalogos közlekedés részlegesen történik rajta. A további károk és az épület vizesedésének elkerülése érdekében az épület hátsó részén a növényzet eltávolítása, valamint a hézagok javítása javasolt.

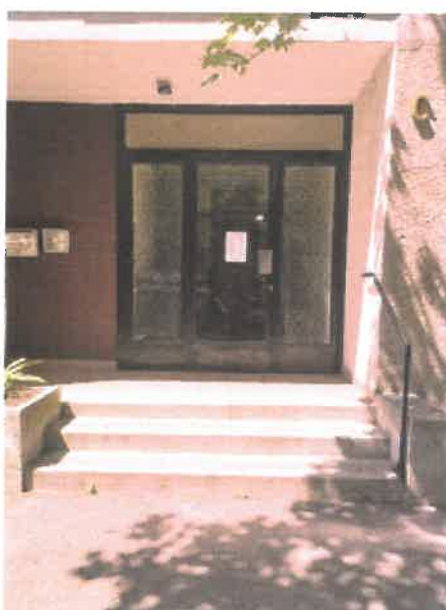
Főbejárat lépcső

A főbejáráthoz vezető aszfalt burkolat épp, a lépcső állapota biztonságos közlekedésre alkalmas, felújítása 2008,-ban történt.

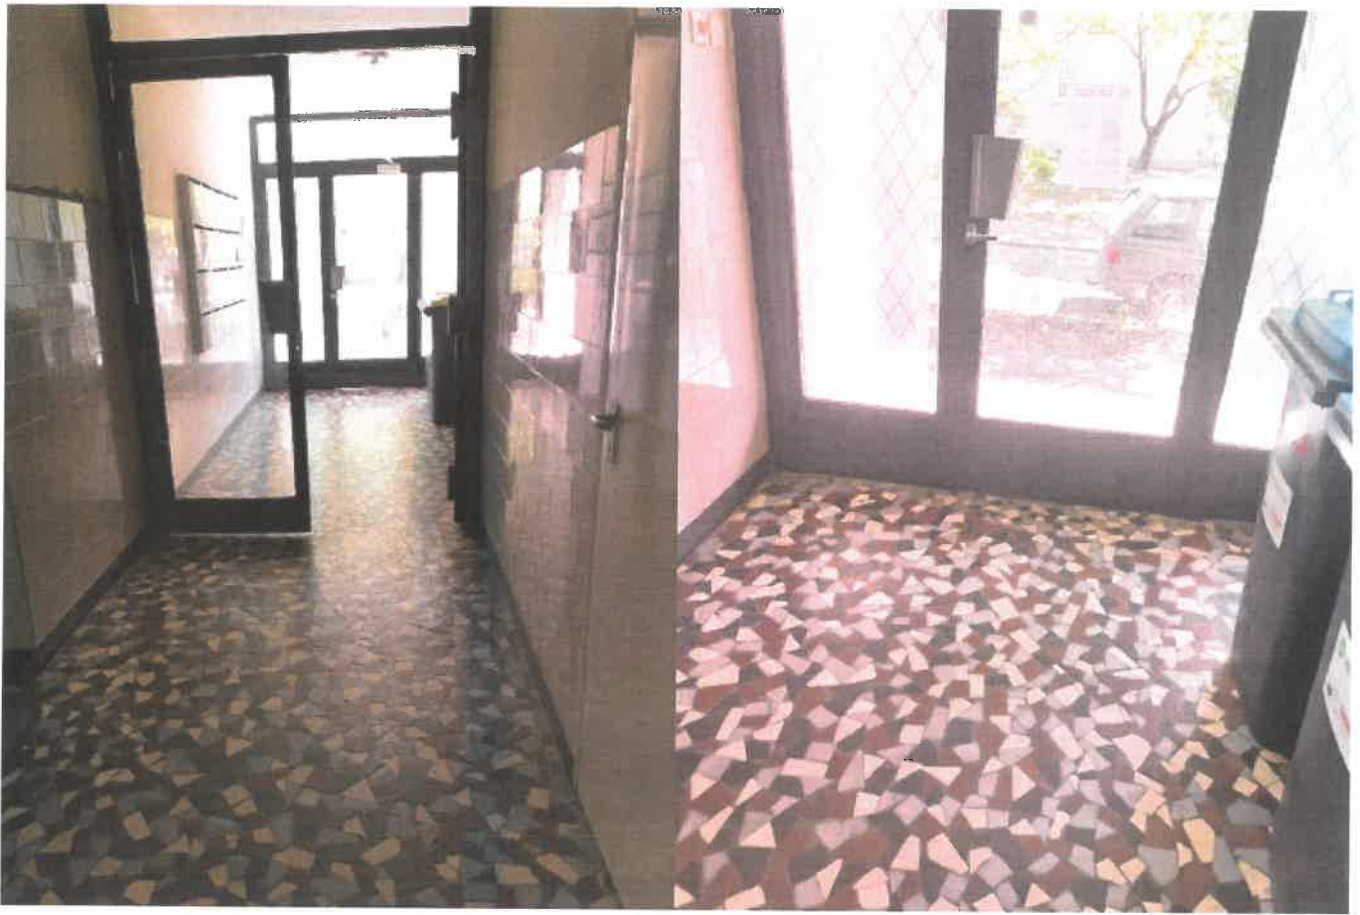
Bejárati ajtó

A belső, lépcsőházba vezető ajtó cseréje az építés óta nem történt meg, állapota megfelelő, karbantartása javasolt.

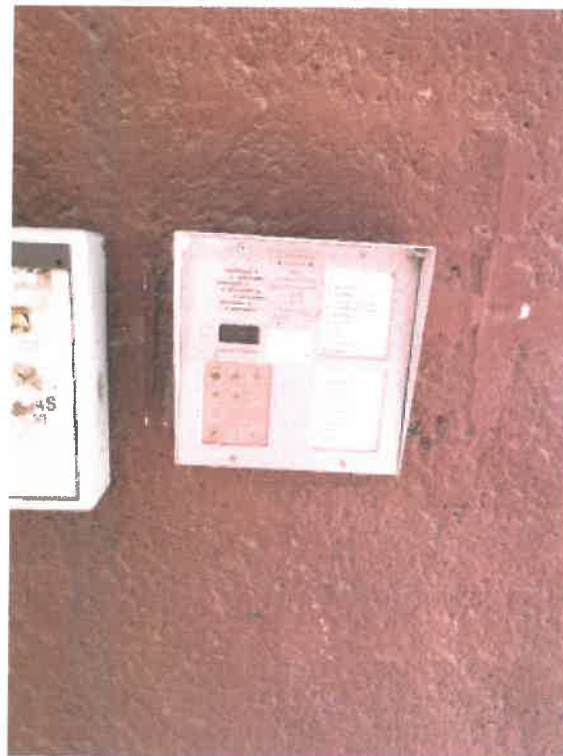
Kaputelefon rendszer

A kapu telefon Codefon típusú, karbantartása rendszeresen megtörténik, állapota megfelelő.

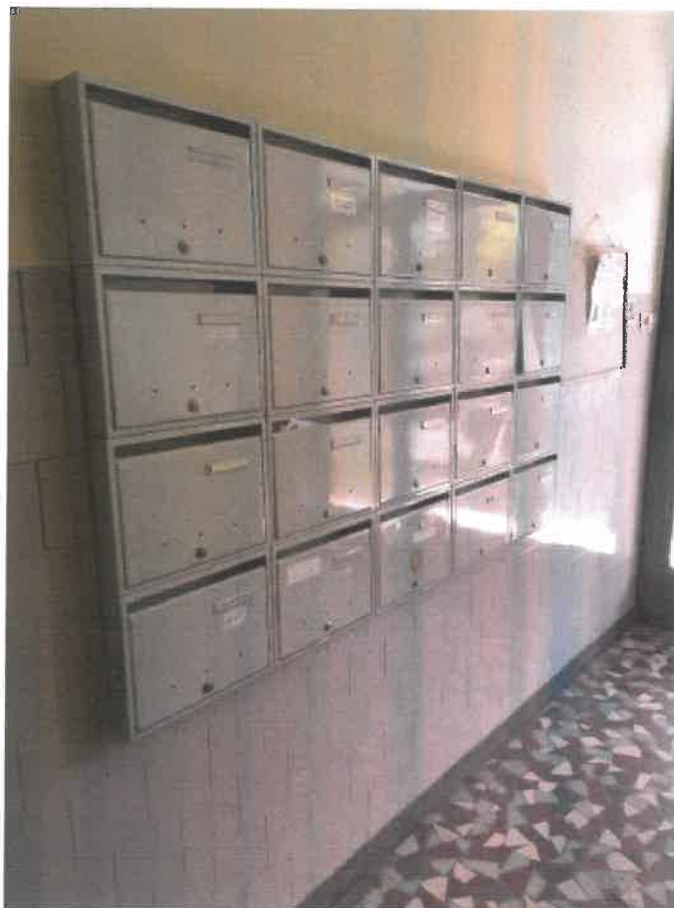
Postaládák

A postaládák cseréje az elmúlt években nem történt meg, állapotuk megfelelő, biztonságosnak mondható.

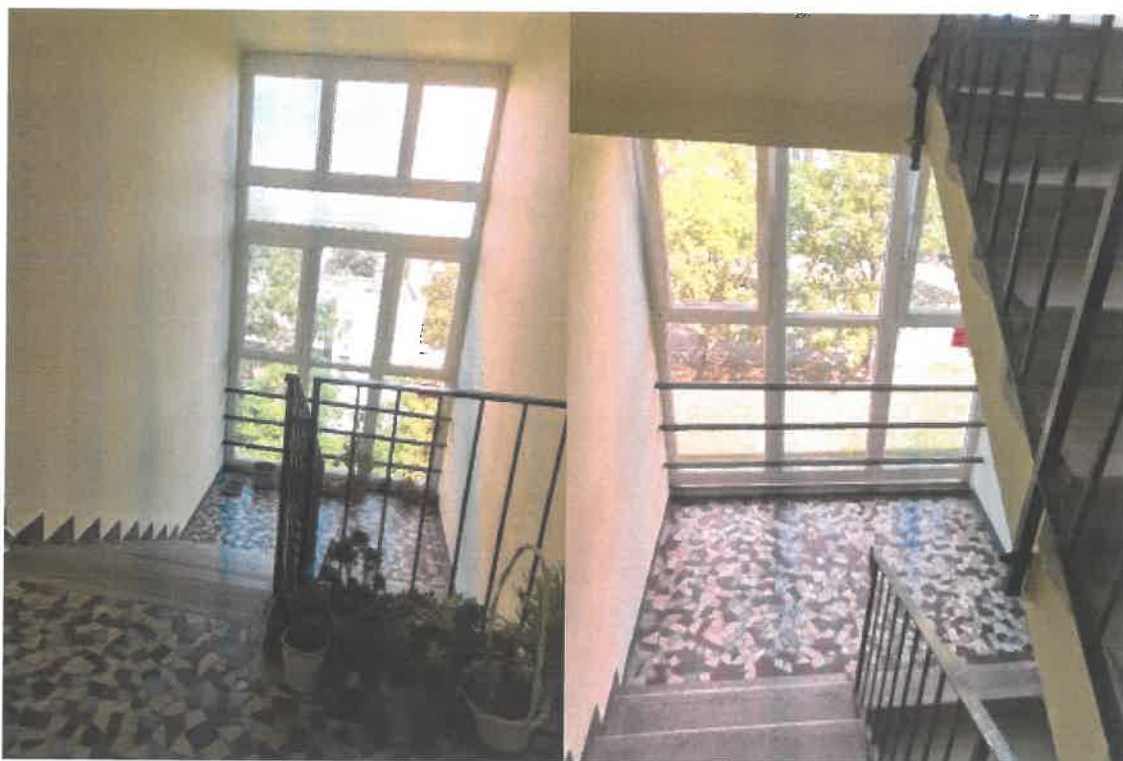
Belső nyílászárók, sorolt szerkezetek

A lépcsőházi sorolt szerkezetek cseréje 2013,-ban megtörtént. Állapotuk megfelelő, karbantartásuk javasolt.

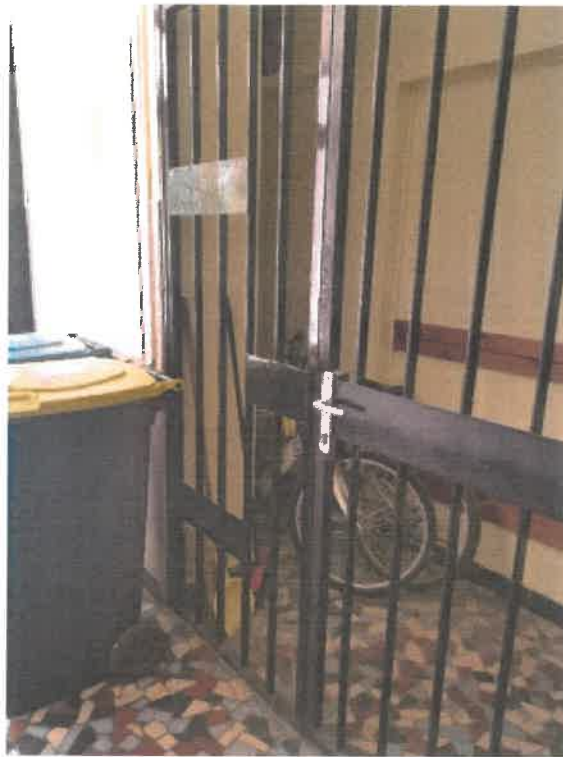
Közös tárolók, kukatárolók

A lépcsőházban külön kukatároló helyiség nem került kialakításra, az edények az előtérben, egy közös leválasztott részen kerültek elhelyezésre, azonban ezt jelenleg kerékpár tárolásra használják. A gyűjtő edények az előtérben kerültek elhelyezésre.

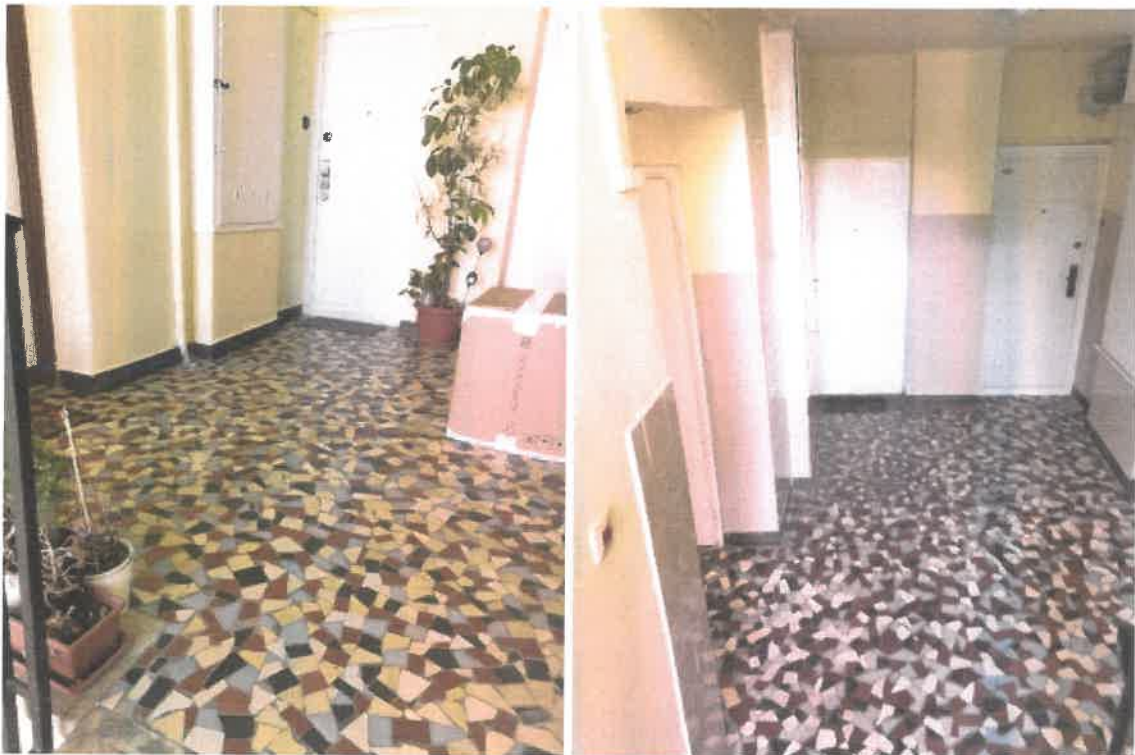
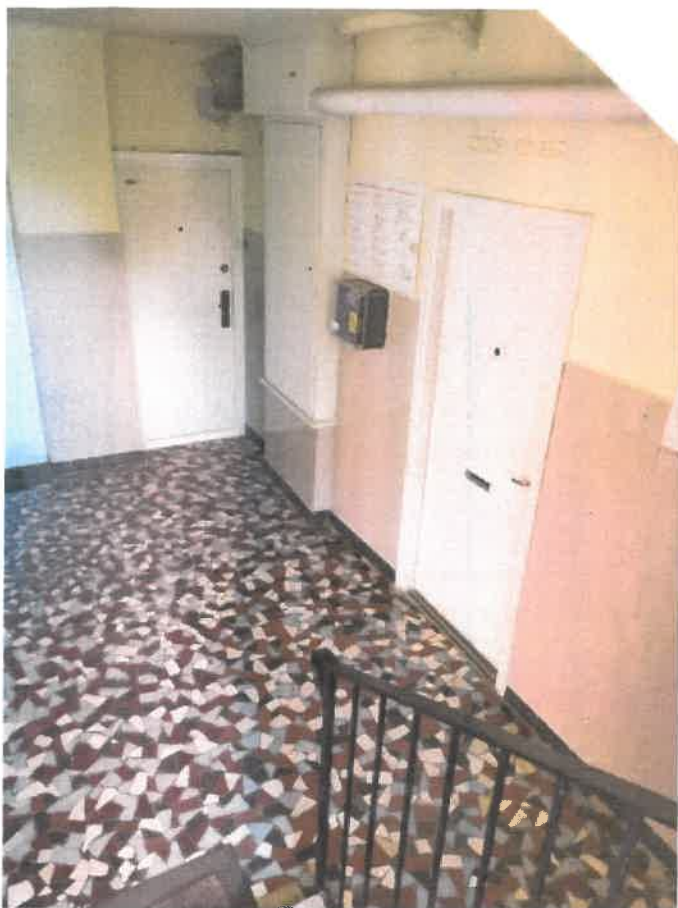
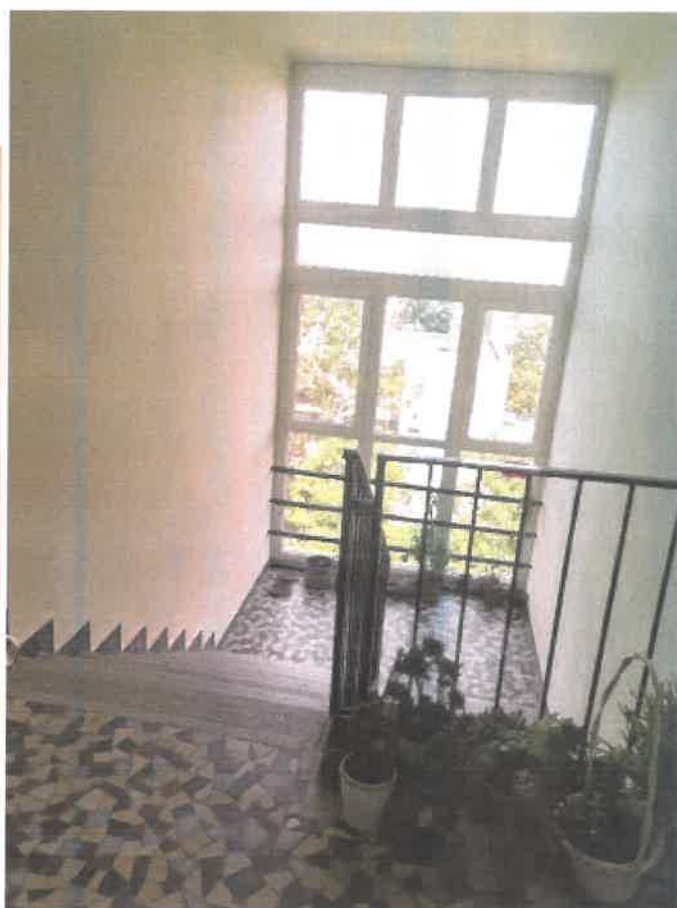
Lépcsőházi burkolatok, korlát

A lépcsőházban lévő burkolatok folytonosak, hiány a felmérés időpontjában nem volt. Az aljzat eredeti, az építéskor elhelyezett hidegburkoló anyagból került kialakításra. A korlátok állapota és rögzítése biztonságosnak mondható.

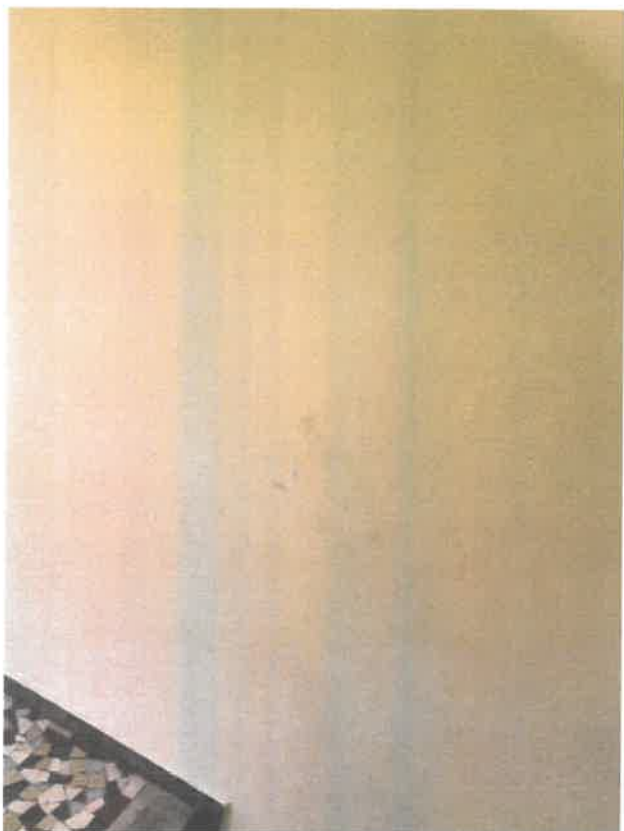
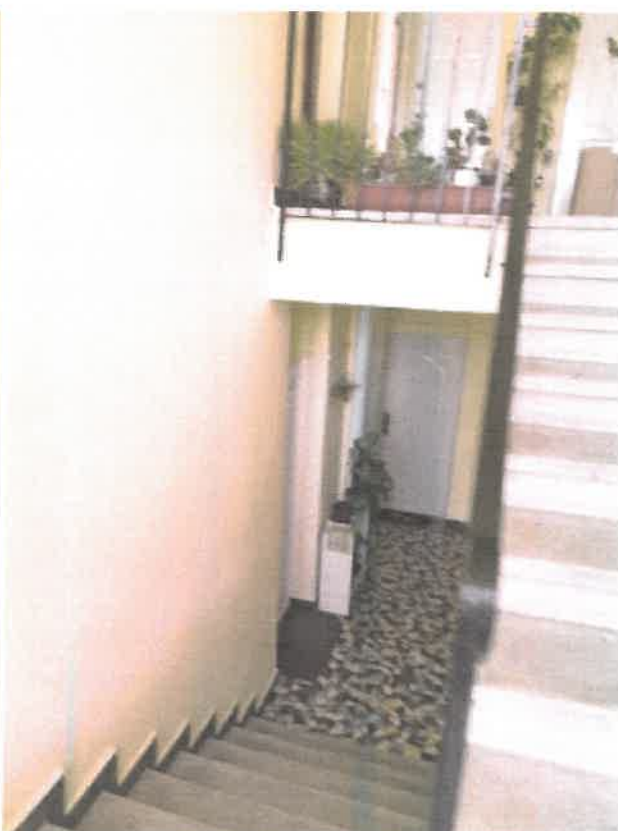
Lépcsőházi falak állapota

A lépcsőházban a falburkolatok festése már időszerű, legutóbb 2014,-ben történt meg. A természetes épületmozgások következtében a csempeburkolat feletti falfelületen repedések jelentek meg.

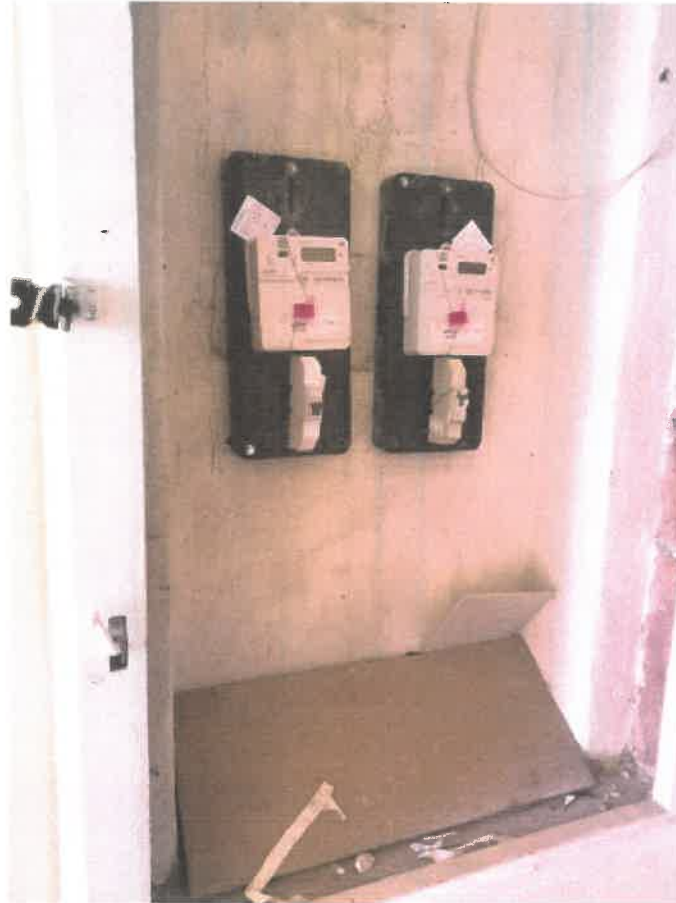
Áramellátás

Az épület áramellátását, a földszinten ELMŰ által elhelyezett kapcsolószekrény biztosítja, a lakások elektromos ellátását a szintenként elhelyezett, önálló villanyóra biztosítja. Az épület villamos biztonságtechnikai felülvizsgálatai által megállapított hiányosságokat a felmérés nem tartalmazza.
