Összefogás Lakásszövetkezet

Állagfelmérés 2022.

1165 Budapest, Margit utca 94.

Budapest, 2022. május

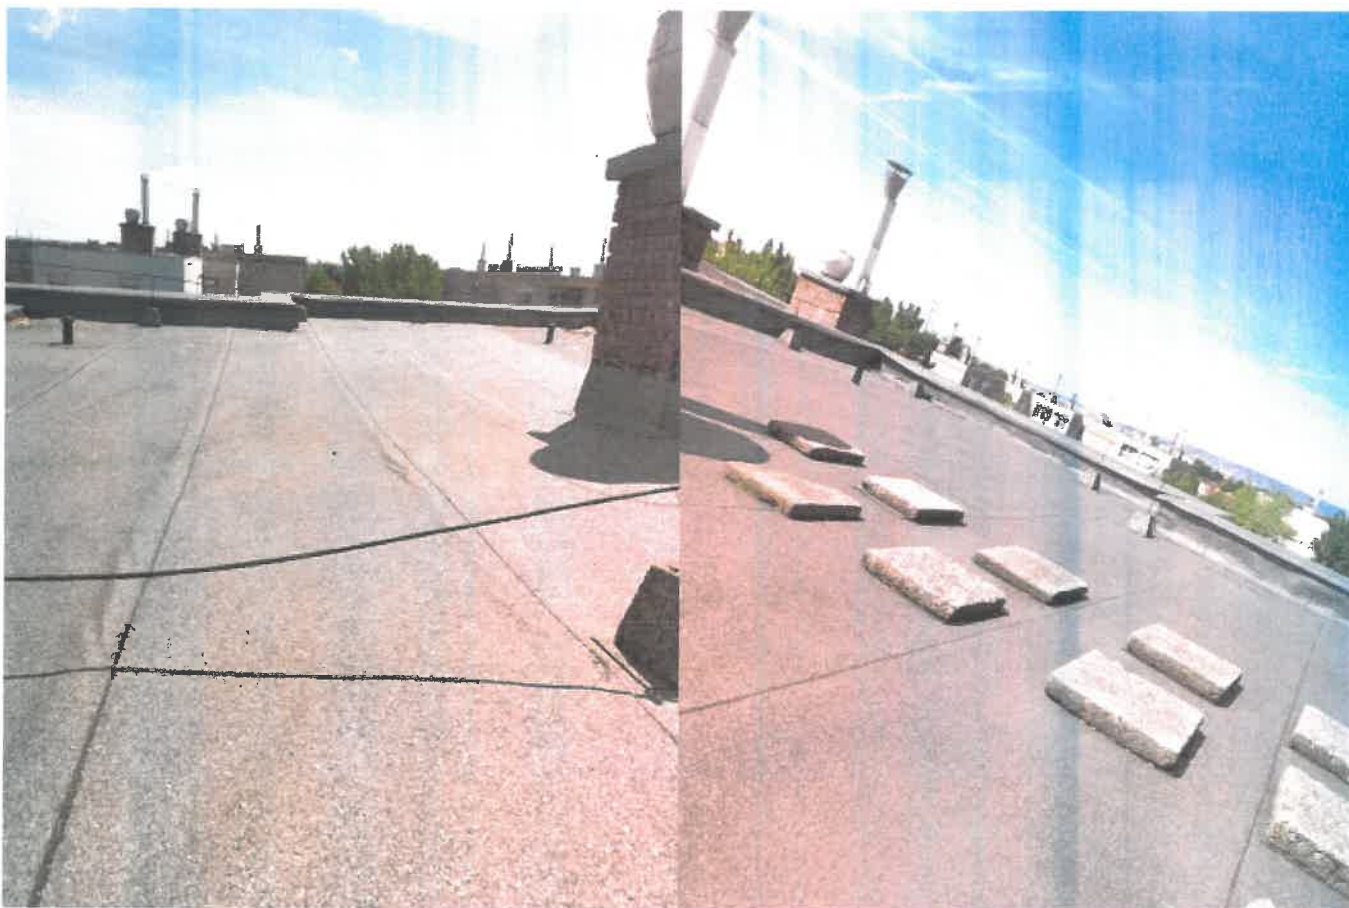
Tetőszerkezet

A tető vízszigetelése palaszórt bitumenes lemez, az elmúlt 20 évben a tető szigetelésére javítására, illetve cserélésére nem került sor. Megfelelő műszaki állapotban van.

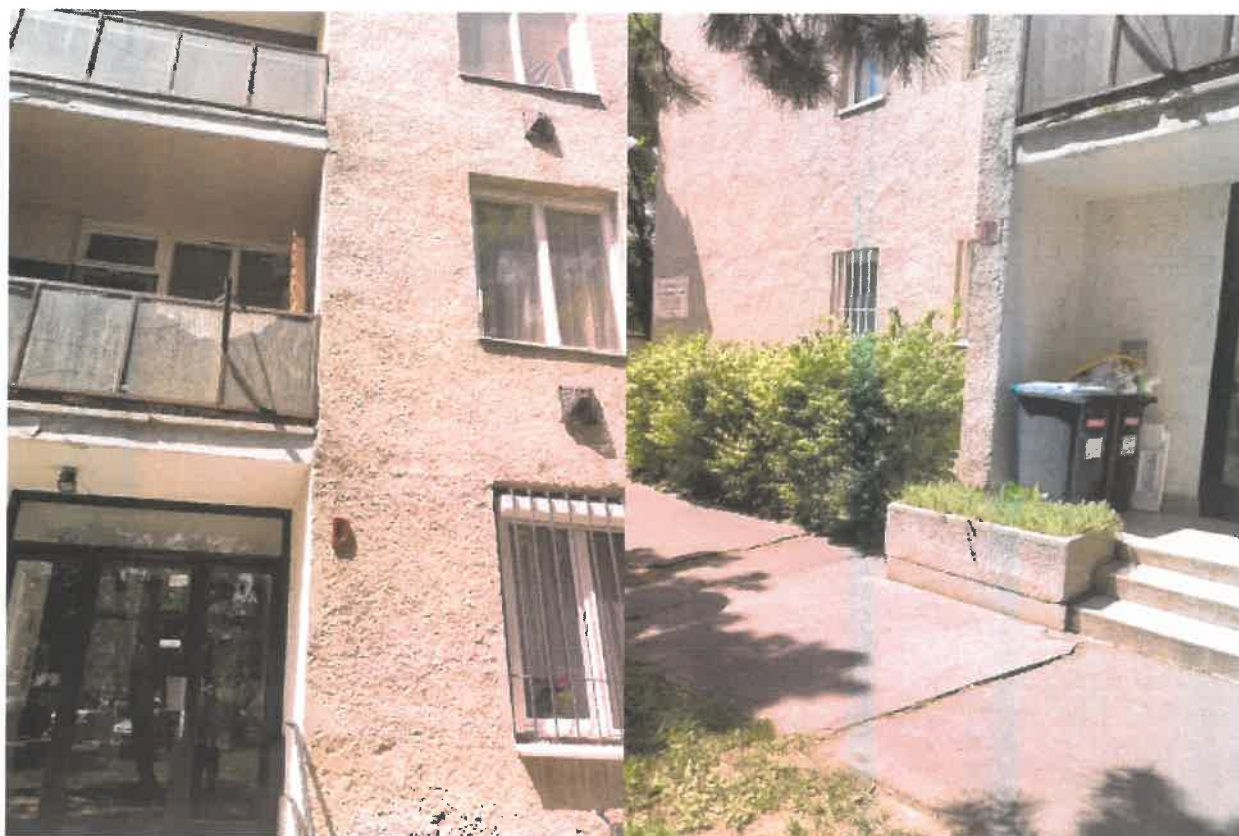
Külső vakolat

Az épület oldalfala vakolt, kőporozott korának megfelelő állapotú. Helyenként a természetes épületmozgás következtében, főleg az öntött beton koszorúk környékén repedések jelentek meg. A korábbi javítások már

helyenként meglazultak, vakolathullást idézhetnek elő. Ezek további vizsgálata, karbantartása javasolt. A homlokzati vakolat javítása és veszélytelenítése legutóbb 2012,-ben történt meg.

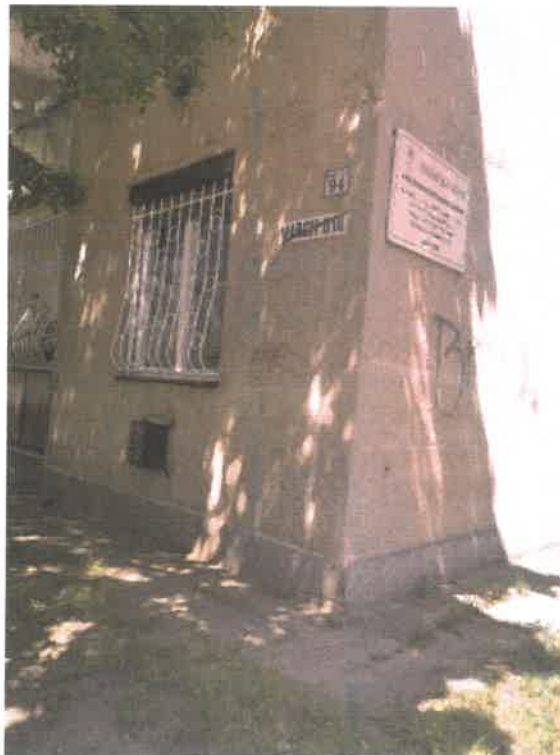
Lábazat

Az épület lábazatának javítására- festésére 2008,-ban került sor, karbantartása javasolt.

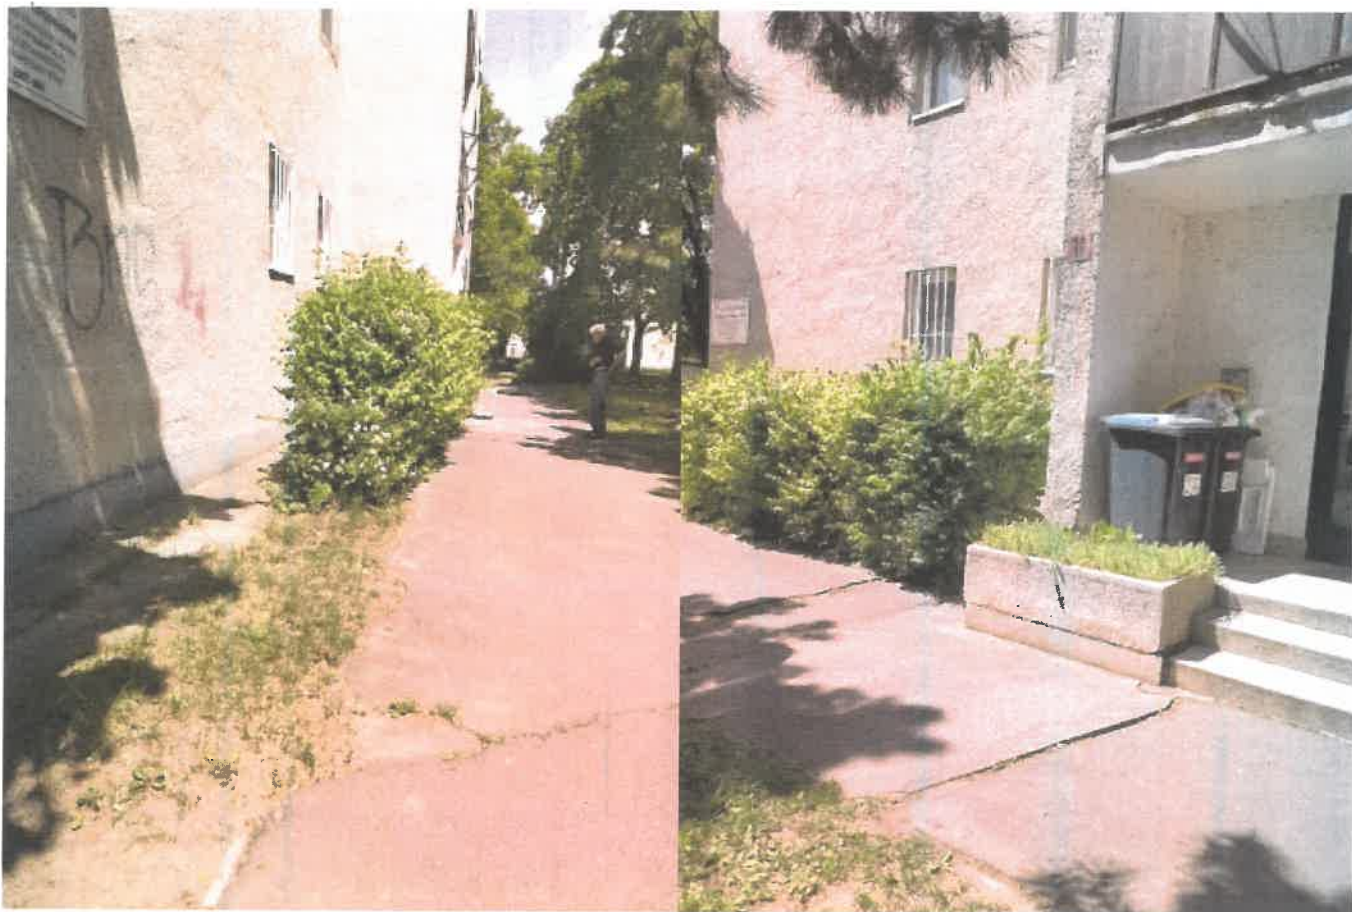
Szolgálati járda

A szolgálati járda megfelelő állapotú, biztonságos közlekedésre alkalmas, azonban az épület adottságait figyelembe véve gyalogos közlekedés nem történik rajta. A további károk és az épület vizesedésének elkerülése érdekében az épület hátsó részén a növényzet eltávolítása, valamint a hézagok javítása javasolt.

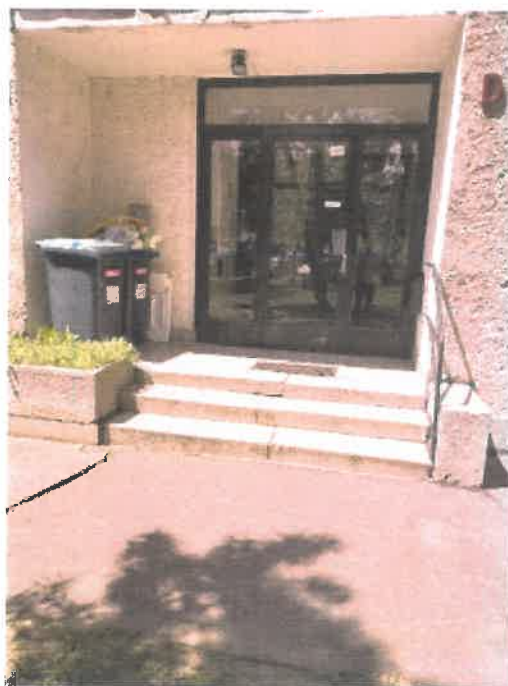
Főbejárat lépcső

A főbejáráthoz vezető aszfalt burkolat helyenként repedezett, a lépcső állapota biztonságos közlekedésre alkalmas.

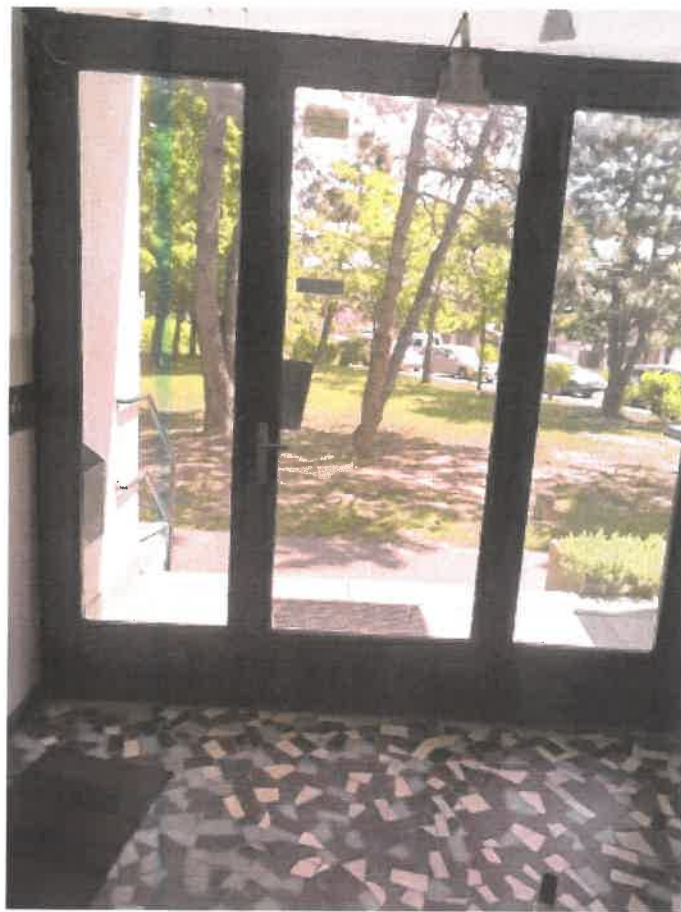
Bejárati ajtó

A belső, lépcsőházba vezető ajtó cseréje még nem történt meg, állapota megfelelő, karbantartása javasolt.

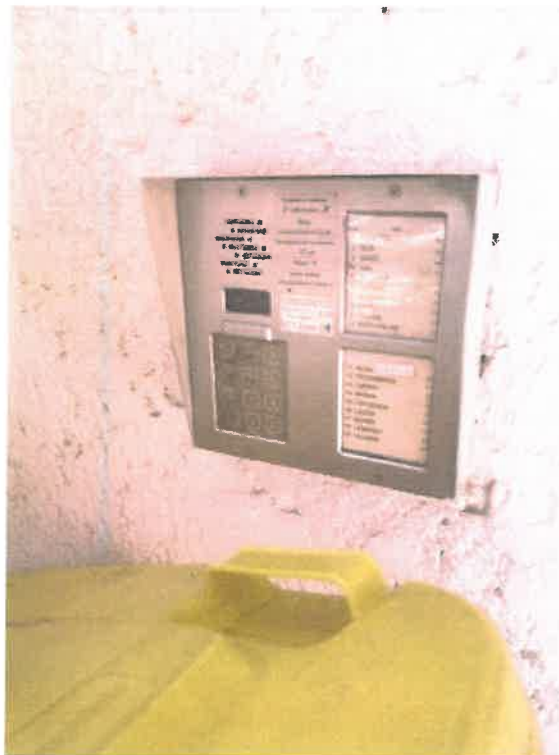
Kaputelefon rendszer

A kapu telefon Codefon típusú, karbantartása rendszeresen megtörténik, állapota megfelelő.

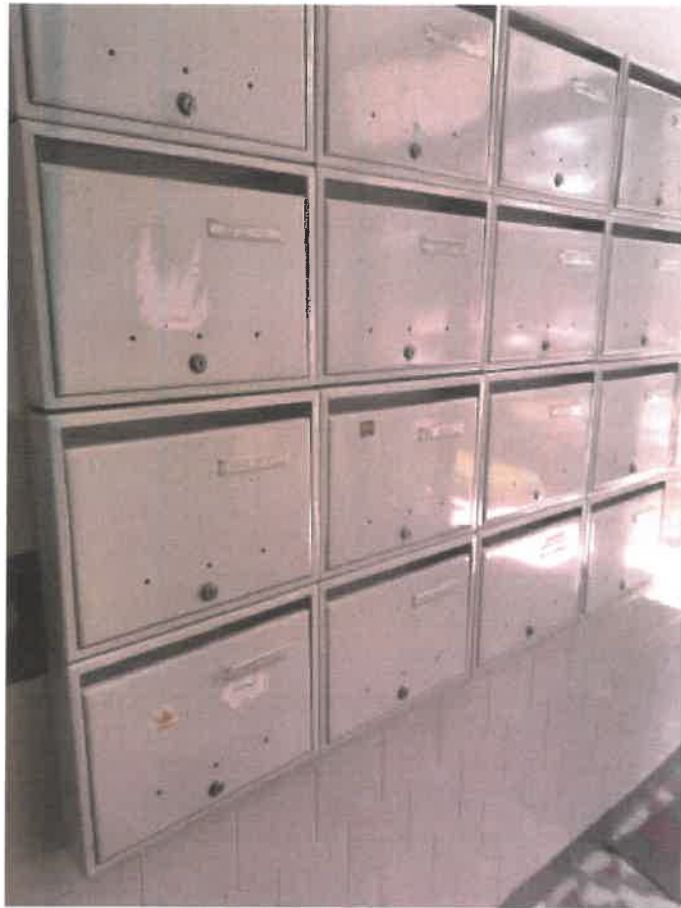
Postaládák

A postaládák cseréje az elmúlt években nem történt meg, állapotuk megfelelő, biztonságosnak mondható.

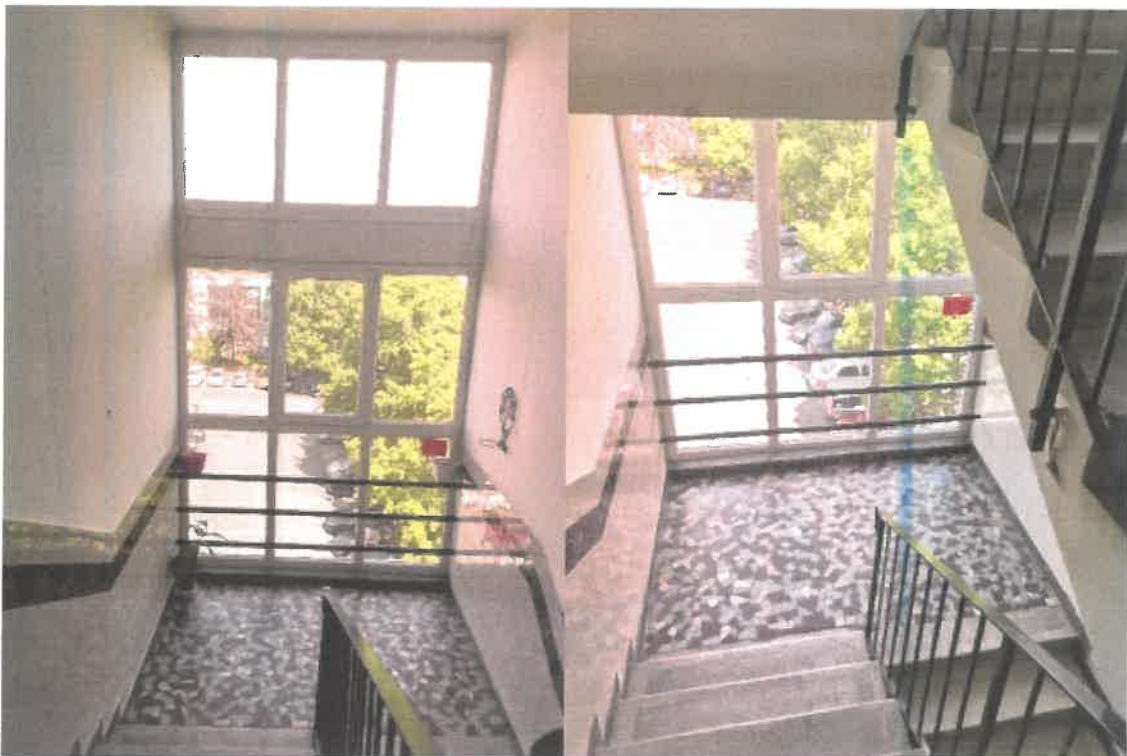
Belső nyílászárók, sorolt szerkezetek

A lépcsőházi sorolt szerkezetek cseréje 2014,-ben megtörtént. Állapotuk megfelelő, karbantartásuk javasolt.

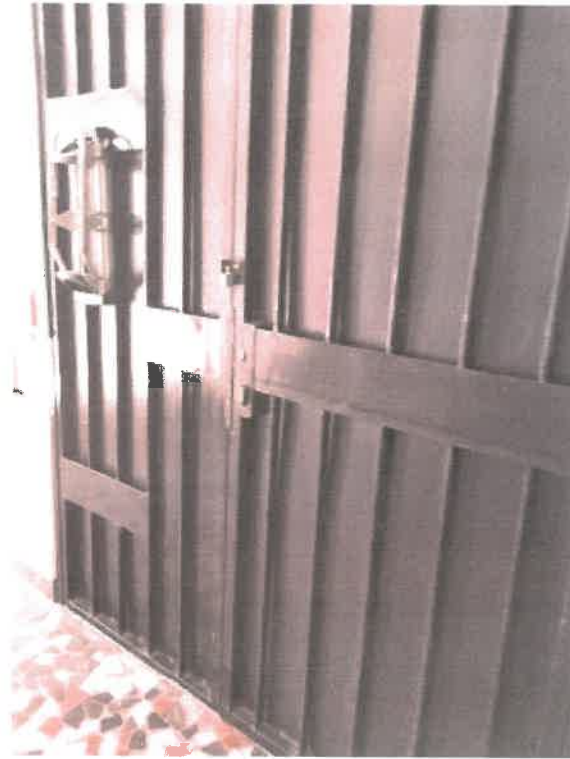
Közös tárolók, kukatárolók

A lépcsőházban külön kukatároló helyiség nem került kialakításra, az edények a földszinti előtérben, egy leválasztott közös részen kerültek elhelyezésre. Állapotuk a koruknak megfelelő, funkciójuk ellátására

alkalmasak.

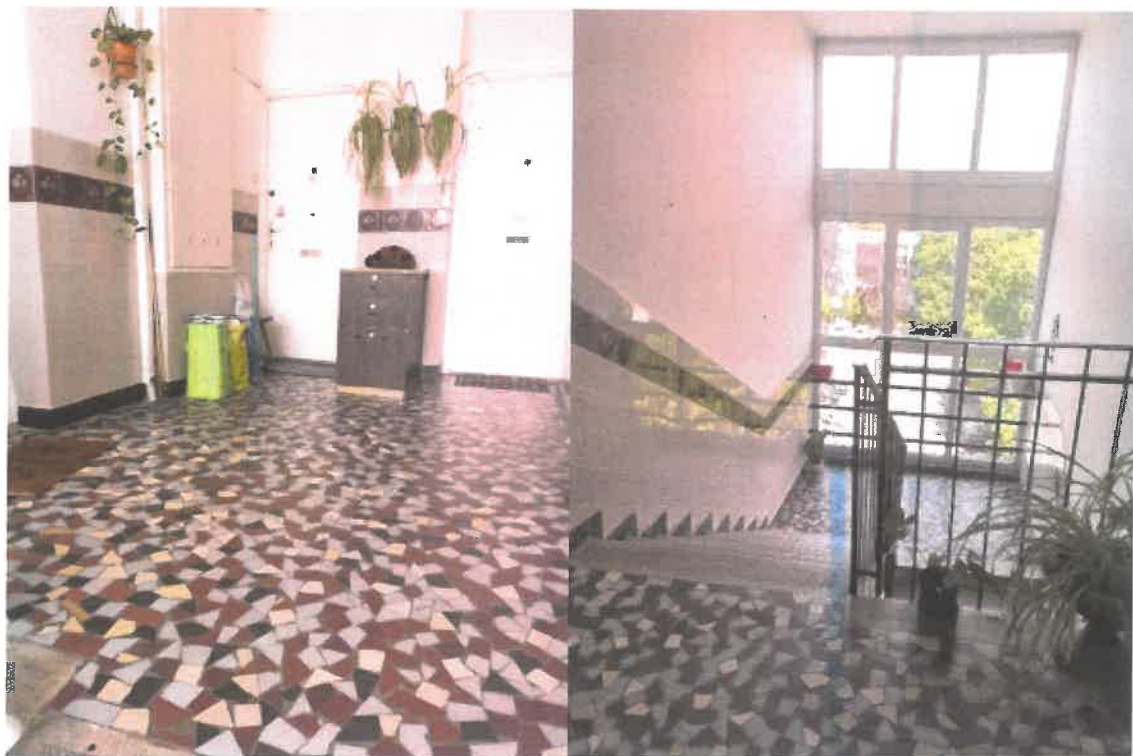
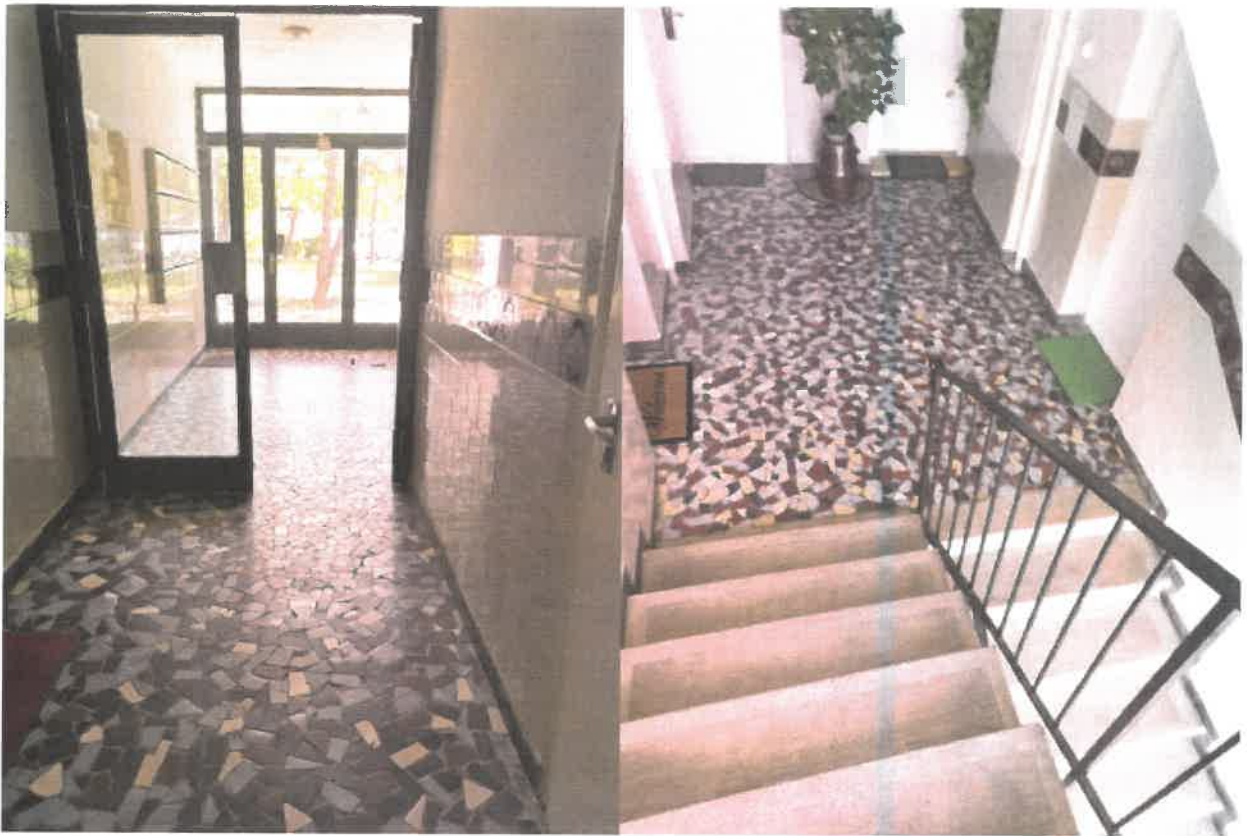
Lépcsőházi burkolatok, korlát

A lépcsőházban lévő burkolatok folytonosak, hiány a felmérés időpontjában nem volt. Az aljzat eredeti, az építéskor elhelyezett hidegburkoló anyagból került kialakításra. A korlátok állapota és rögzítése biztonságosnak mondható.

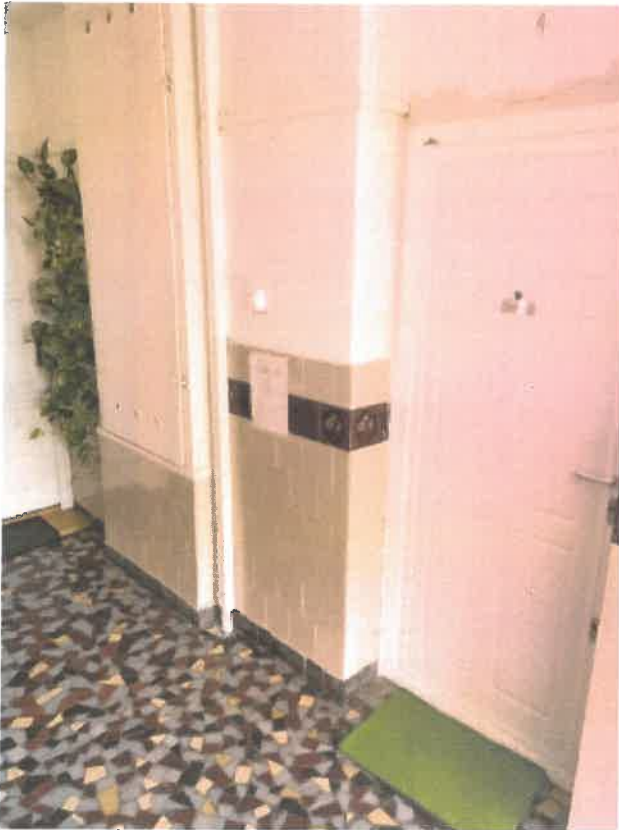
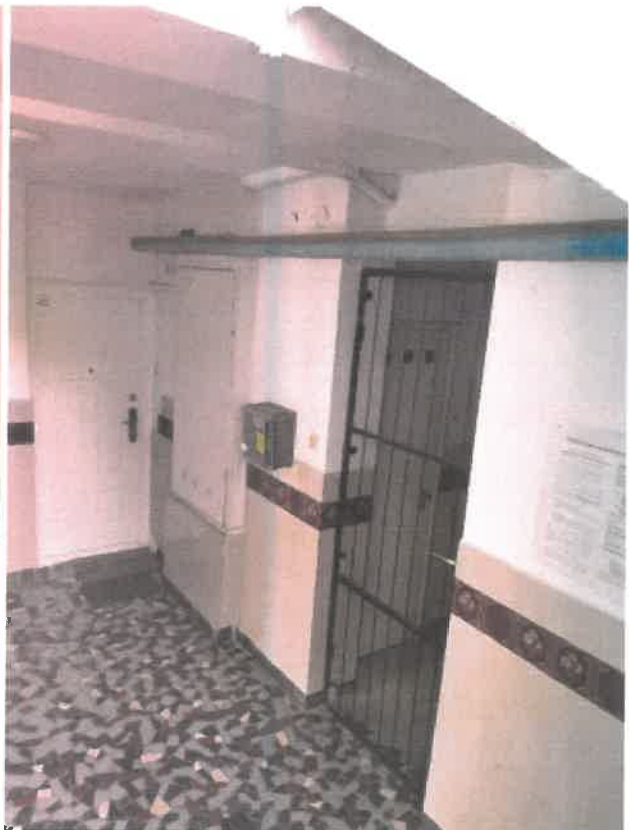
Lépcsőházi falak állapota

A lépcsőházban a falburkolatok festése már időszerű, a természetes épületmozgások következtében a csempeburkolat feletti falfelületen repedések jelentek meg.

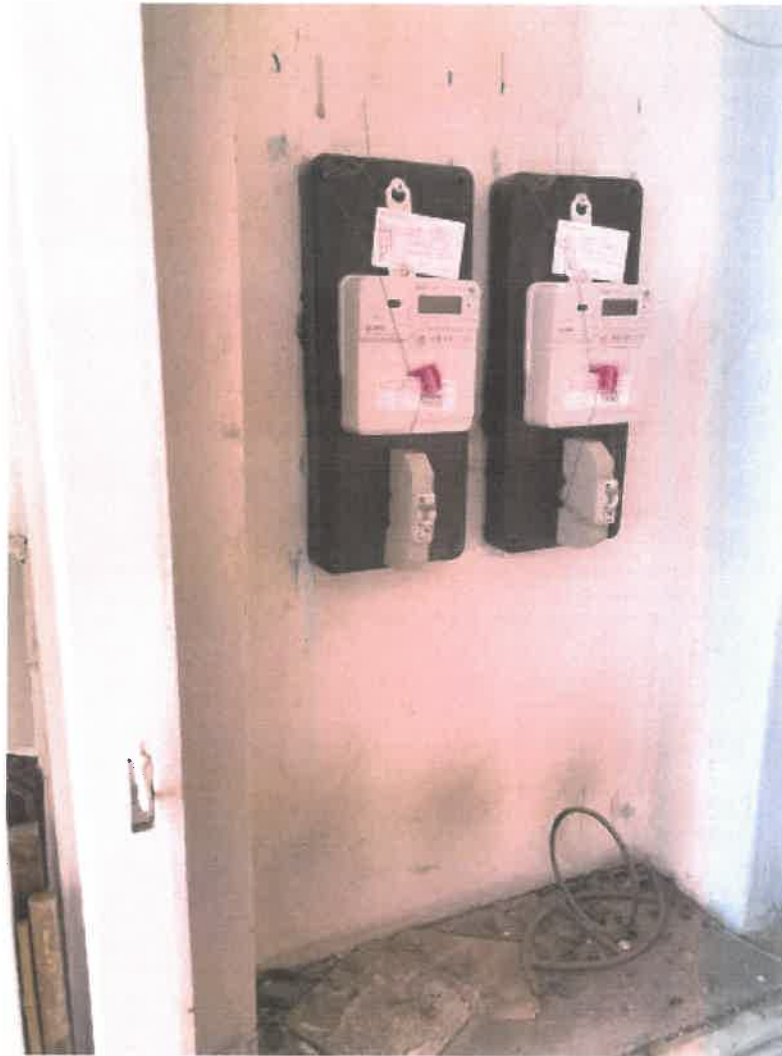
Áramellátás

Az épület áramellátását, a földszinten ELMŰ által elhelyezett kapcsolószekrény biztosítja, a lakások elektromos ellátását a szintenként elhelyezett, önálló villanyóra biztosítja. Az épület villamos biztonságtechnikai felülvizsgálatai által megállapított hiányosságokat a felmérés nem tartalmazza.
