Összefogás Lakásszövetkezet

Állagfelmérés 2022.

1165 Budapest, Molnár István sétány 2.

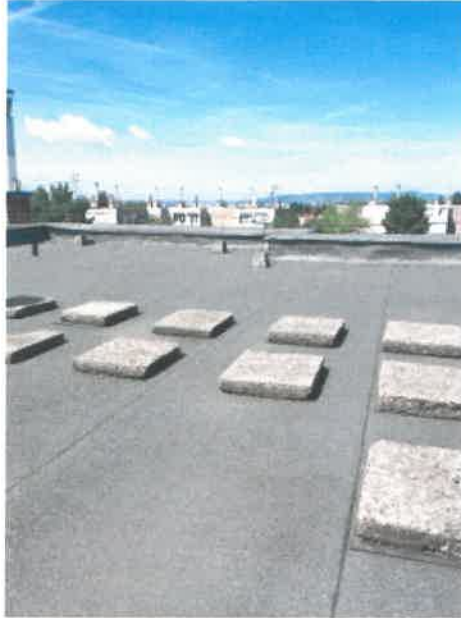
Tetőszerkezet

A tető hő és vízszigetelése palaszórt bitumenes lemez 2017.-ben készült, megfelelő műszaki állapotban van. Felújítása egyelőre nem időszerű.

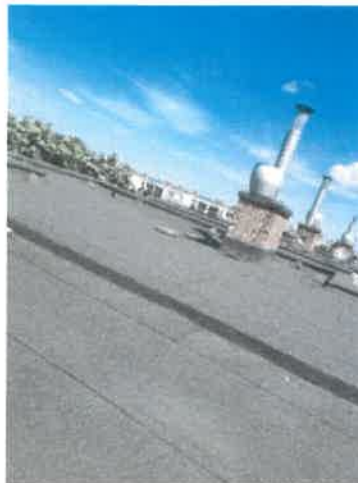
Felépítmények

A tetőn 4 db szellőző és 4 db füstgáz elvezető kémény került lehelyezésre, a fugák javítása oldaluk vakolása időszerű, állapotuk azonban jónak mondható.

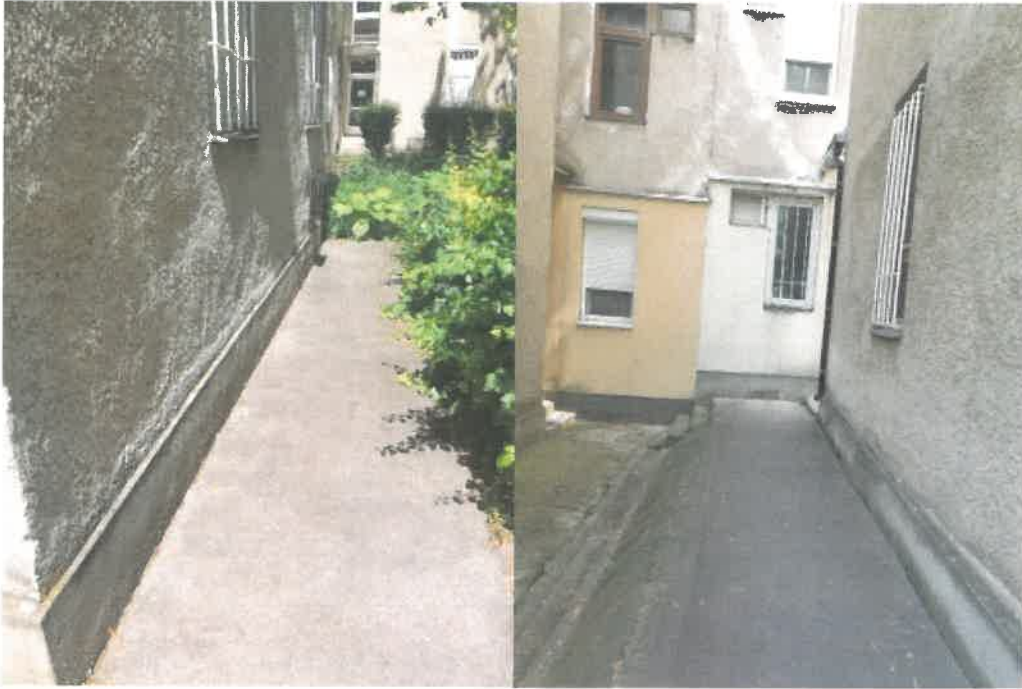
Lábazat

Az épület lábazatának felújítása egyelőre nem időszerű, funkciójának ellátására alkalmas.

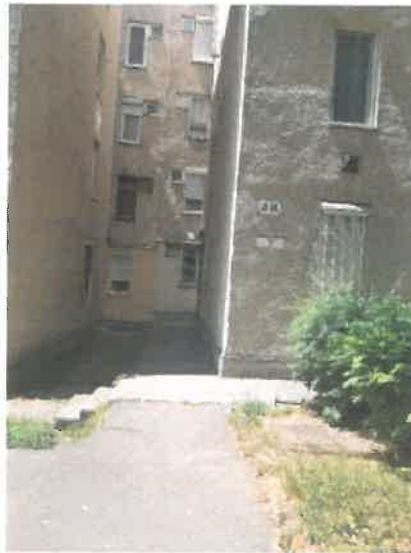
Szolgálati járda

A szolgálati járda megfelelő állapotú, biztonságos közlekedésre alkalmas, azonban az épület adottságait figyelembe véve gyalogos közlekedés csak részlegesen történik rajta.

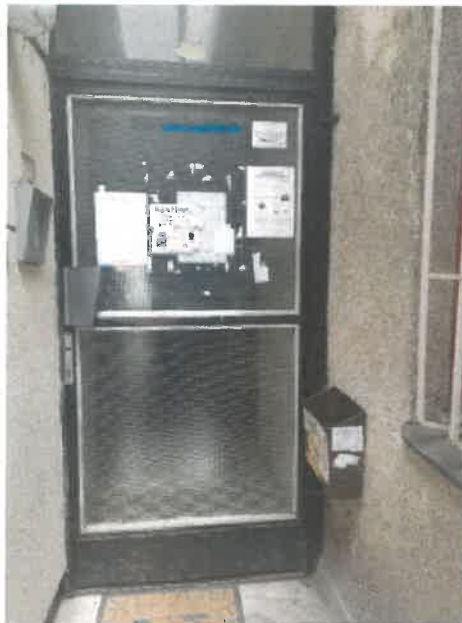
Bejárati ajtó

A belső, lépcsőházba vezető ajtó cseréje még nem történt meg..

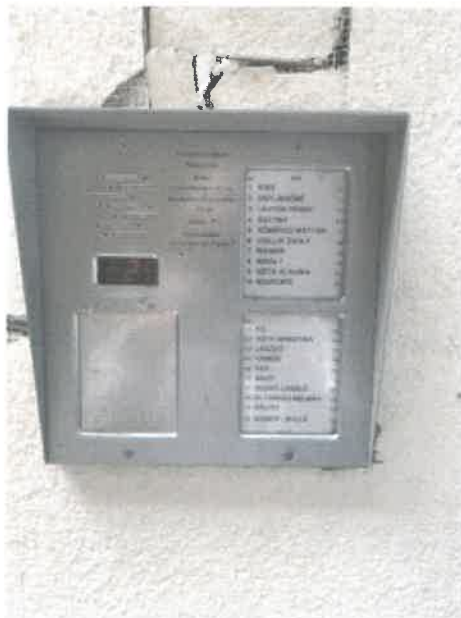
Kaputelefon rendszer

A kapu telefon Codefon típusú, karbantartása rendszeresen megtörténik, állapota megfelelő.

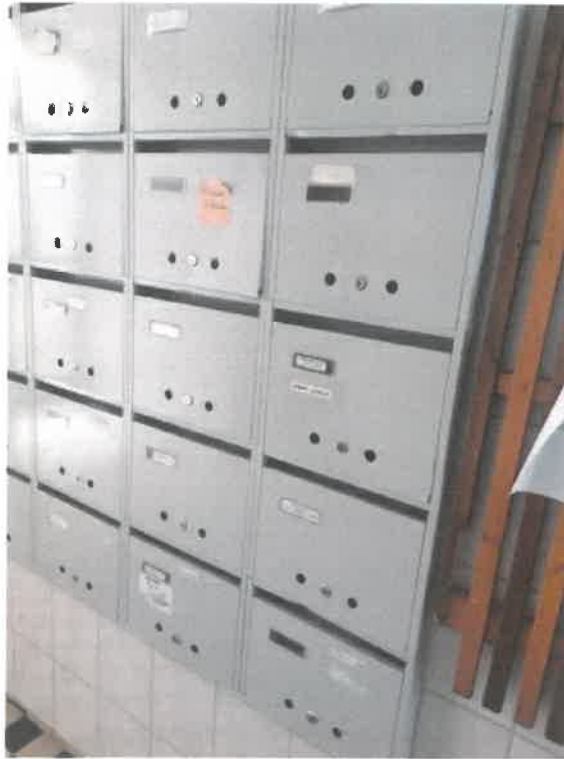
Postaládák

A postaládák cseréje az elmúlt években nem történt meg, állapotuk megfelelő, biztonságosnak mondható.

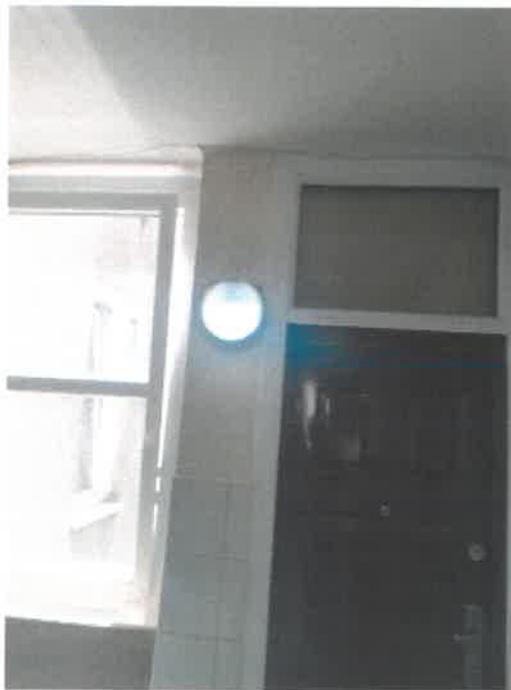
Belső nyílászárók, sorolt szerkezetek

A lépcsőházi sorolt szerkezetek cseréje az elmúlt években megtörtént, a rendszeres karbantartás javasolt.

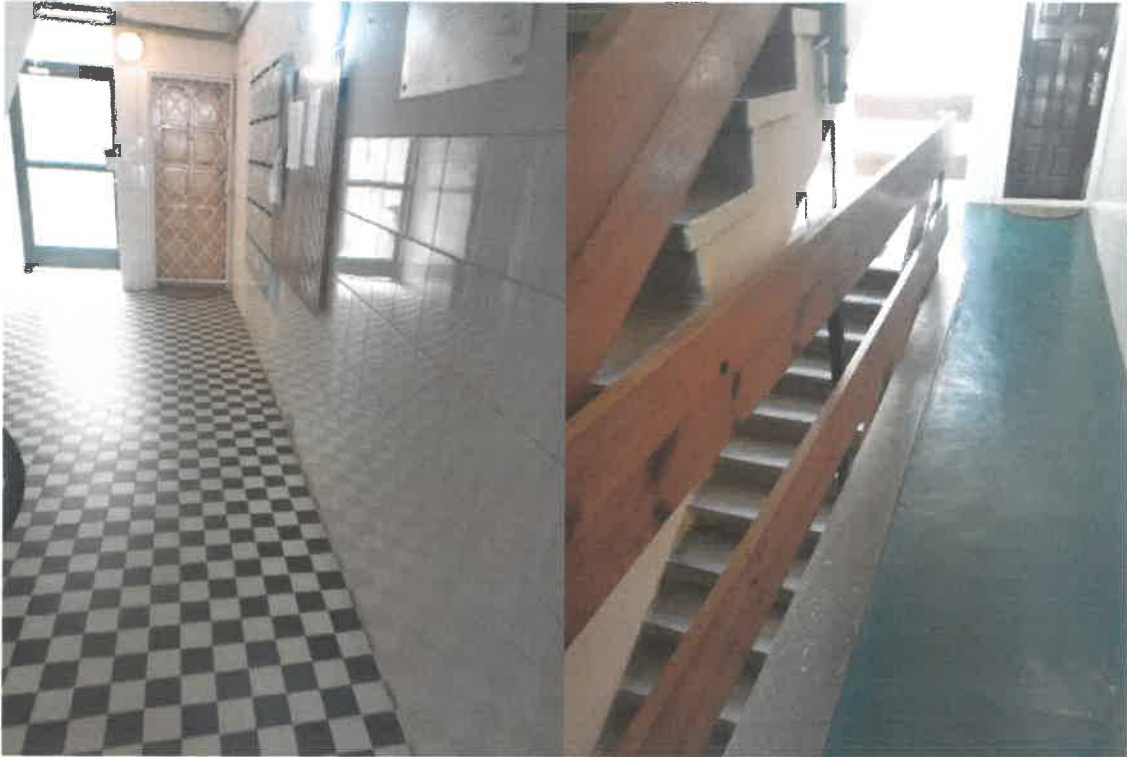
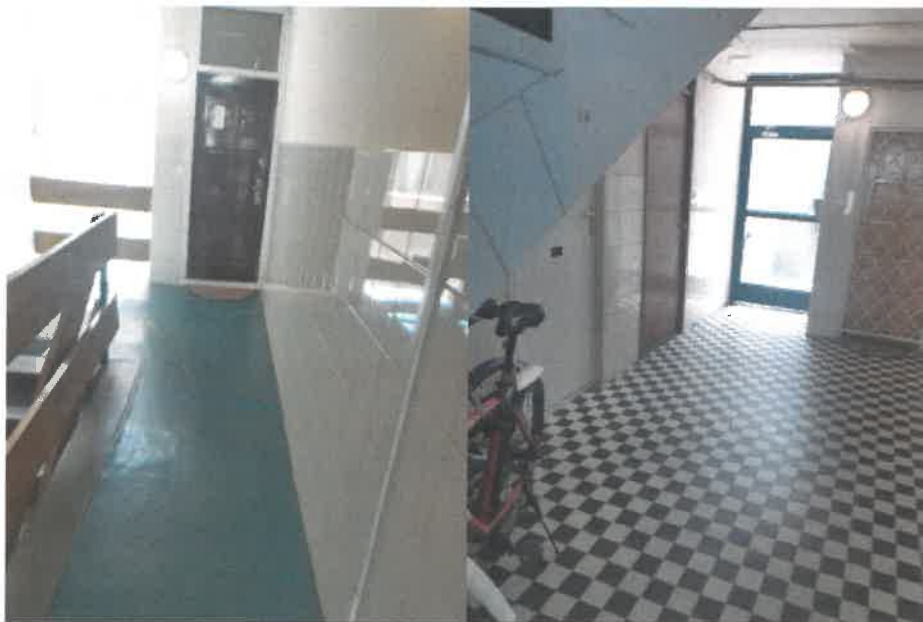
Lépcsőházi burkolatok, korlát

A lépcsőházban lévő burkolatok folytonosak, hiány a felmérés időpontjában nem volt. Az aljzat már nem az eredeti, Metlaki és PVC lemezből került kialakításra. A korlátok állapota és rögzítése biztonságosnak mondható.

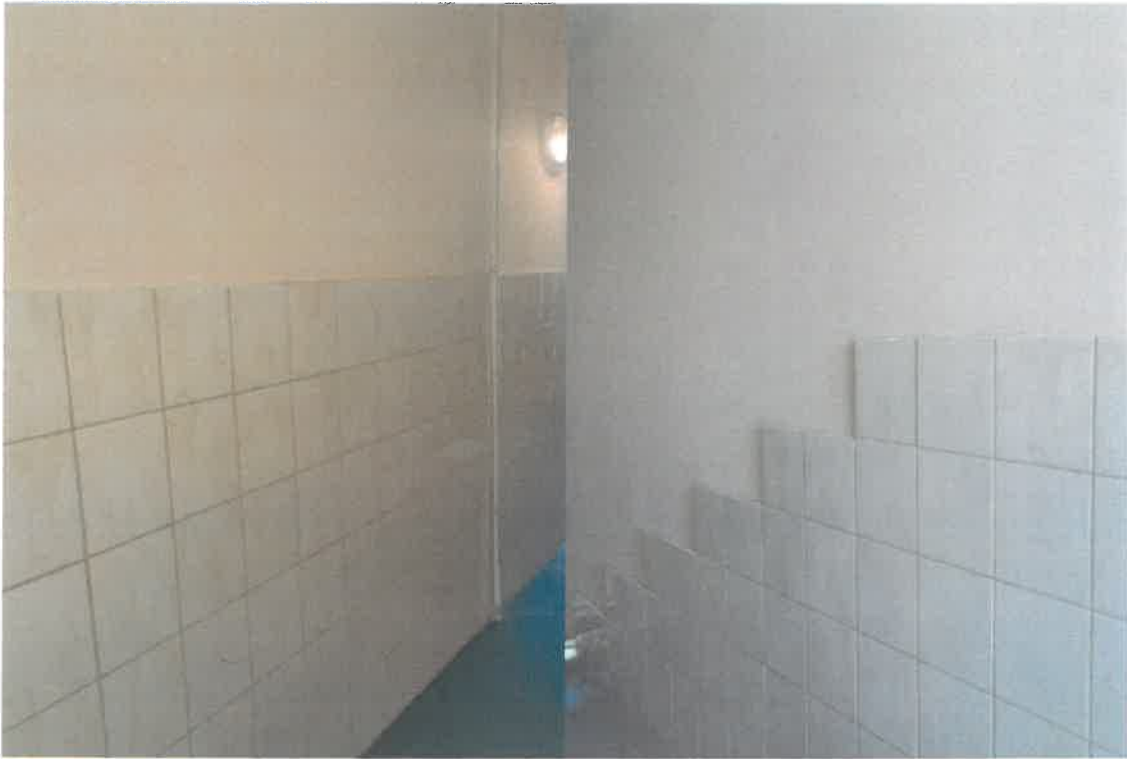
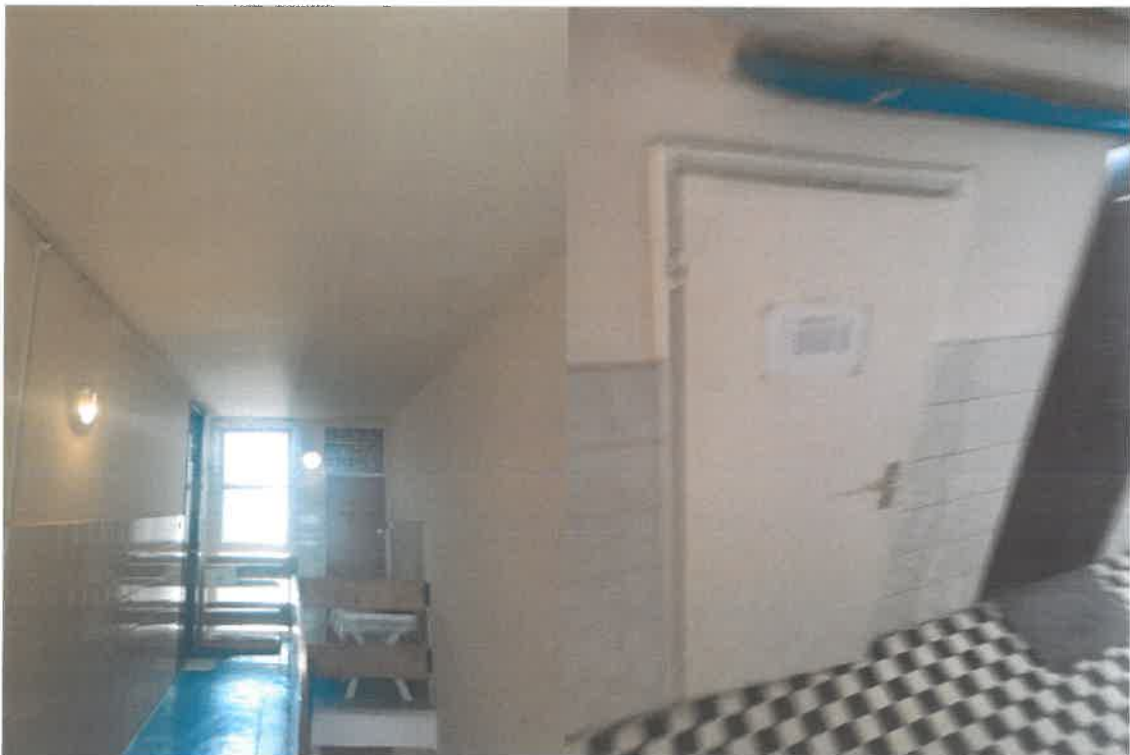
Lépcsőházi falak állapota

A lépcsőházban a falburkolatok festése, csempeburkolat javítása 2014.-ben megtörtént, állapota megfelelő.
