Összefogás Lakásszövetkezet  
1165 Budapest, Hilda utca 1.

## Állagfelmérés 2022.

1165 Budapest, Olga utca 4.

Budapest, 2022. május

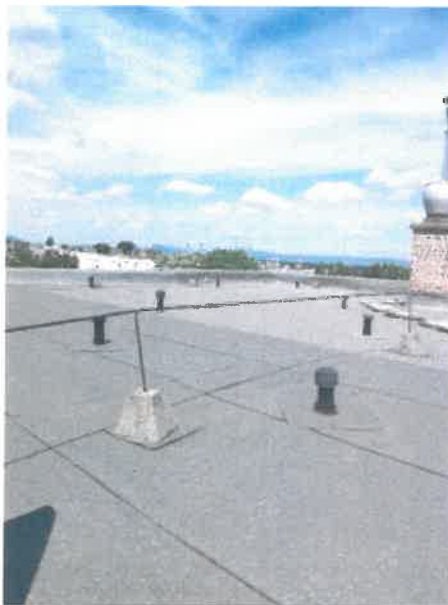
A tető vízszigetelése palaszórt bitumenes lemez 2015.-ben a tető szigetelése javításra, cserélésre került. Megfelelő műszaki állapotban van. Felújítása egyelőre nem időszerű.

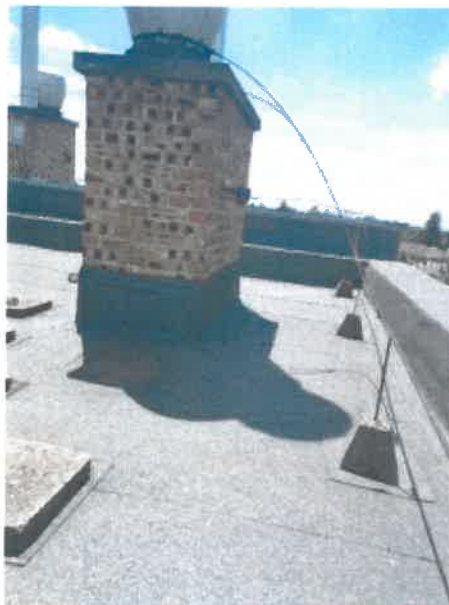
A tetőn 2 db szellőző és 2 db füstgáz elvezető kémény került lehelyezésre, a fugák javítása oldaluk vakolása időszerű, állapotuk közepesnek mondható.

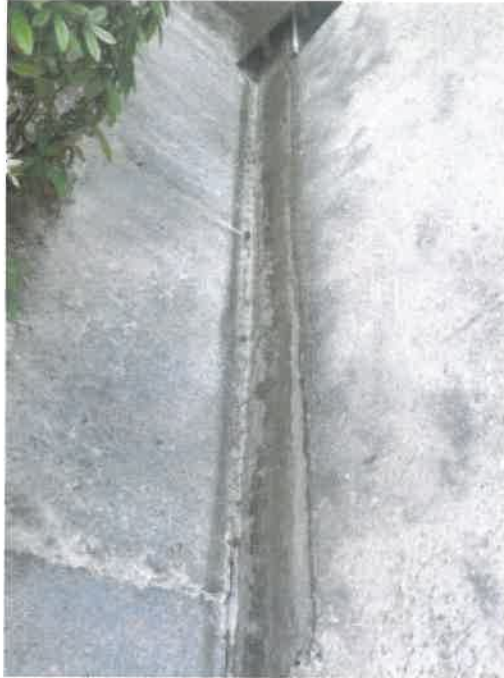
Az épület lábazatának felújítása- hőszigetelése az építés óta nem történt meg, felújítása időszerű, karbantartása-tisztítása javasolt.

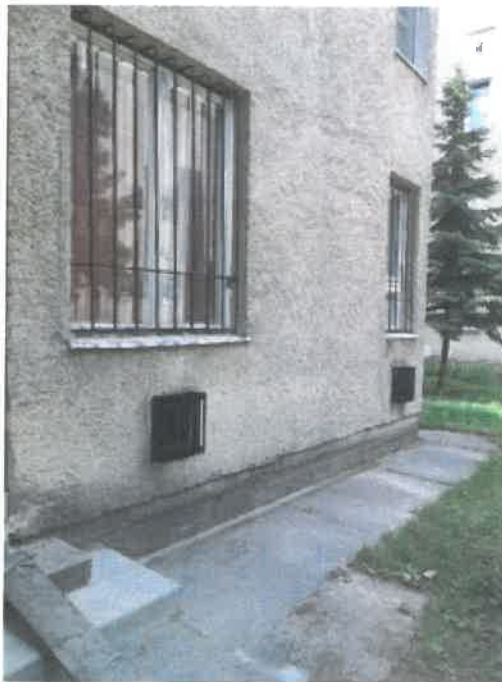
A szolgálati járda megfelelő állapotú, biztonságos közlekedésre alkalmas, azonban az épület adottságait figyelembe véve gyalogos közlekedés csak részlegesen történik rajta. A további károk és az épület vizesedésének elkerülése érdekében a növényzet eltávolítása, valamint a hézagok javítása indokolt.

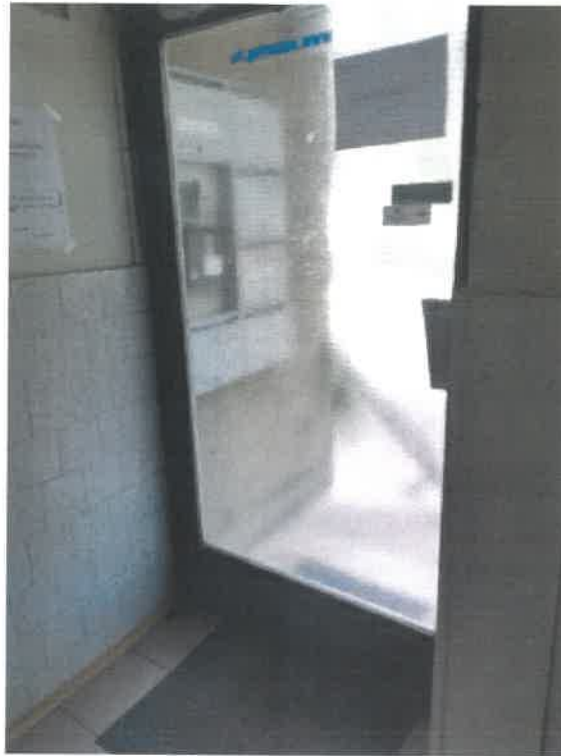
A belső, lépcsőházba vezető ajtó cseréje az elmúlt években nem történt meg, állapota megfelelő azonban hőszigetelő képessége kérdéses.

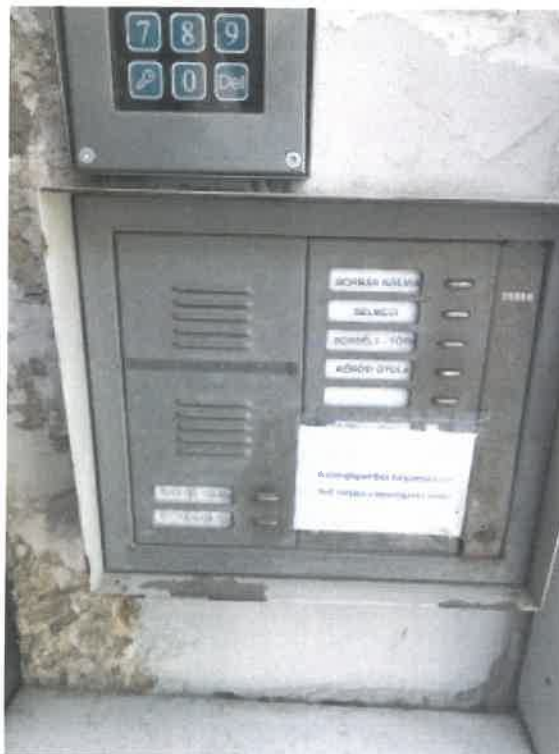
A kapu telefon Codefon típusú, karbantartása rendszeresen megtörténik, állapota megfelelő.

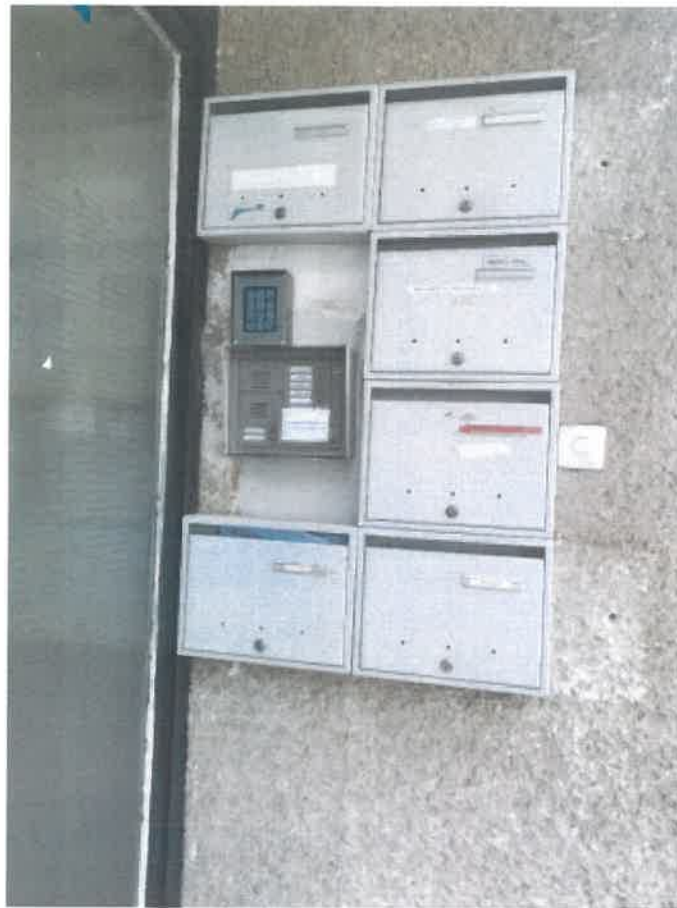
A postaládák cseréje az elmúlt években nem történt meg, állapotuk megfelelő, biztonságosnak mondható.

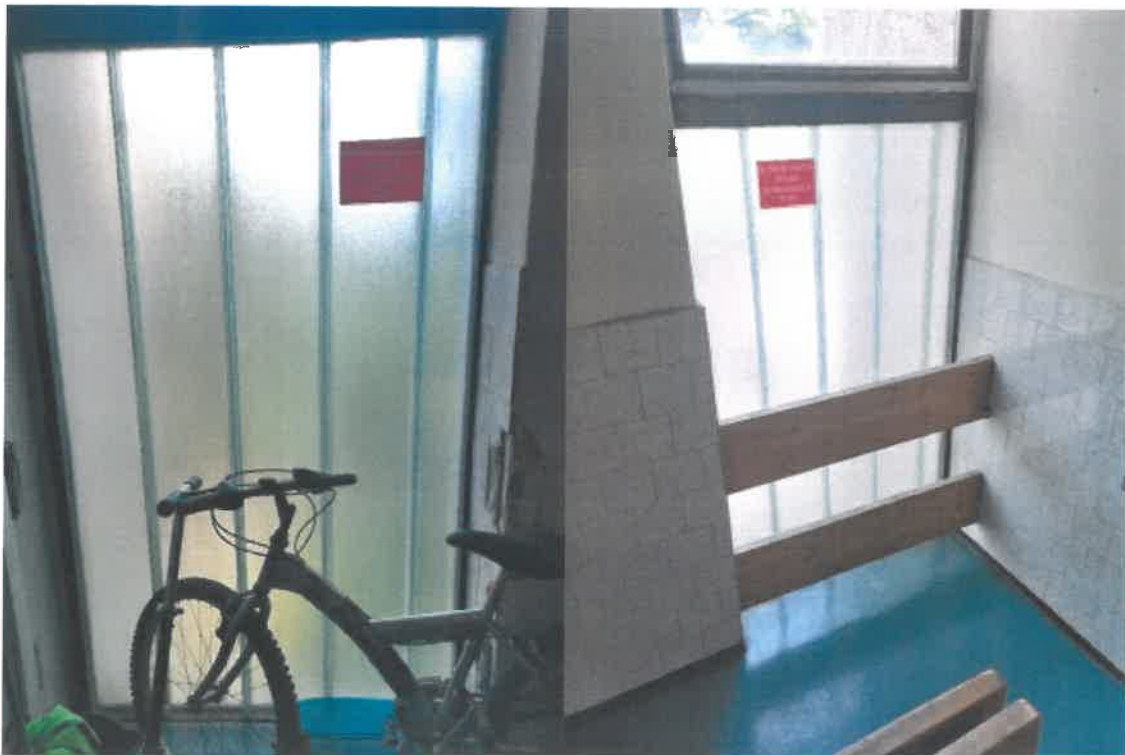
A lépcsőházi sorolt szerkezetek cseréje még nem történt meg, egyidősek az épülettel. Állapotuk megfelelő, azonban néhány helyen befolyhat az esővíz tömítésük, karbantartásuk javasolt.

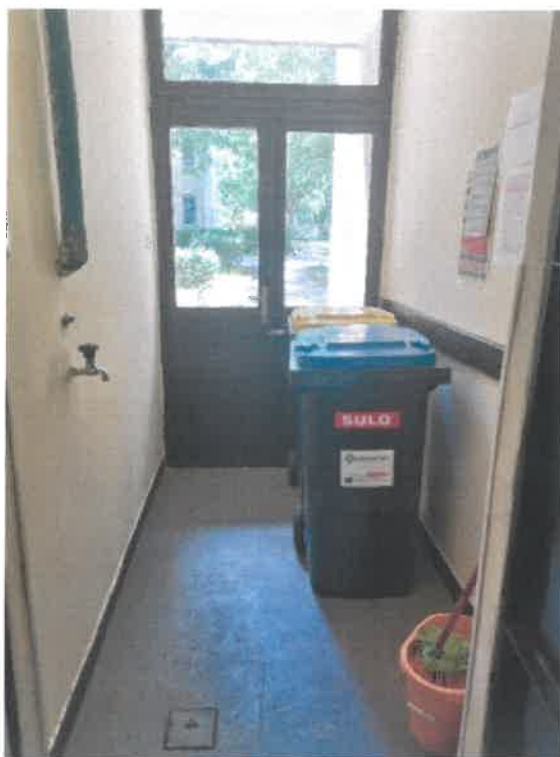
A lépcsőház földszintjén külön bejáratú kukatároló helyiség került kialakításra, az edények az így leválasztásra került folyosói részán kerültek elhelyezésre. Állapotuk a koruknak megfelelő, funkciójuk ellátására alkalmasak.

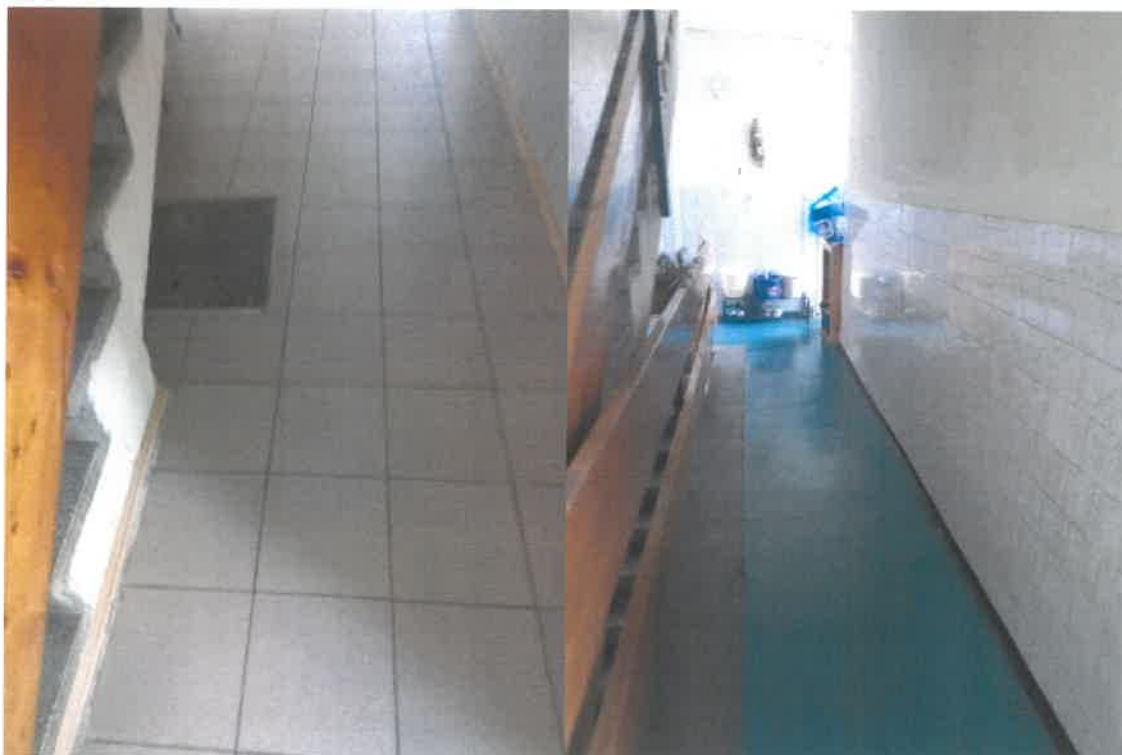
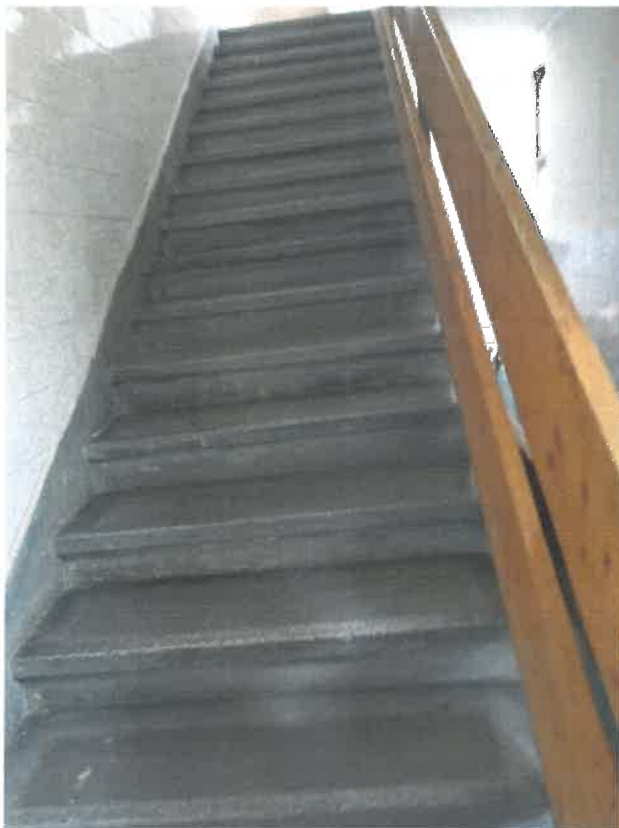
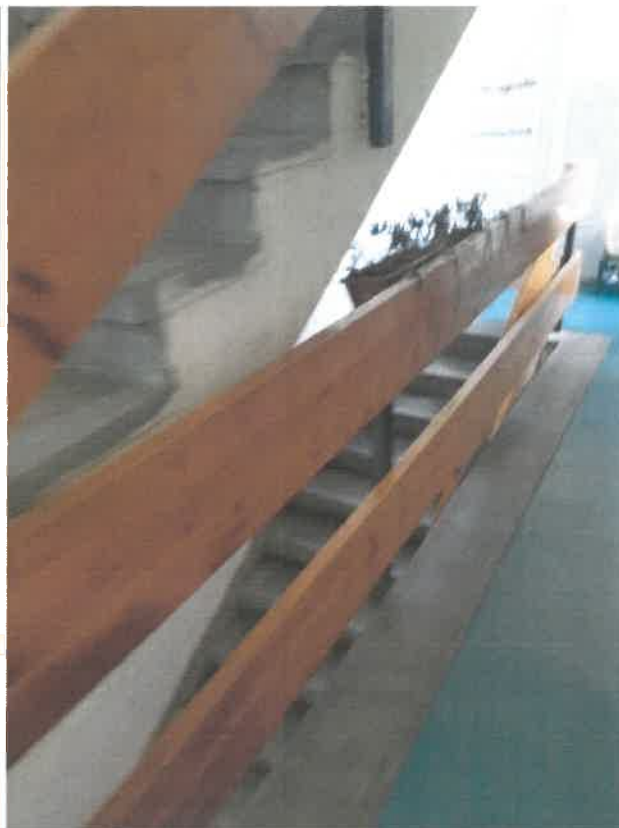
A lépcsőházban lévő burkolatok folytonosak, hiány a felmérés időpontjában nem volt. Az aljzat PVC lemezből és a földszinten utólag lerakott hidegburkoló lapokból került kialakításra. A korlátok állapota és rögzítése biztonságosnak mondható.

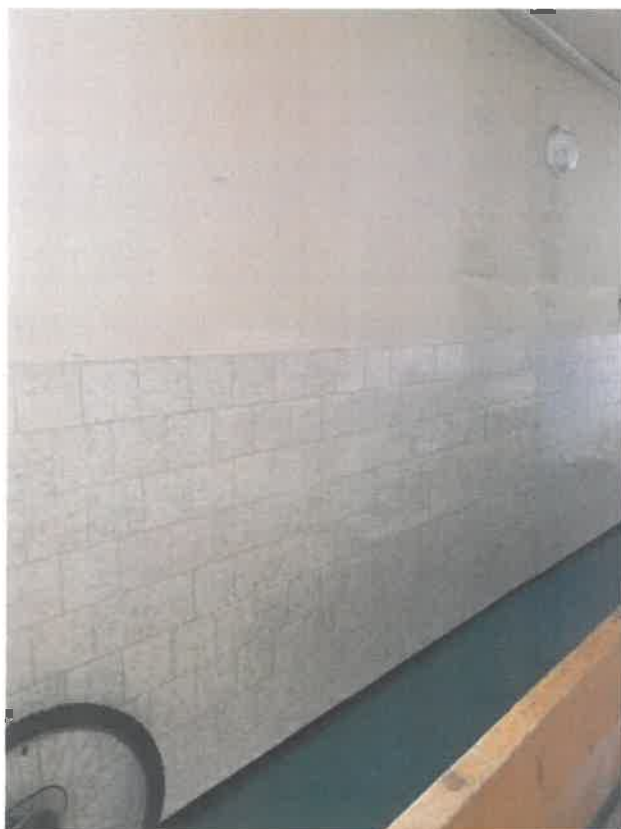
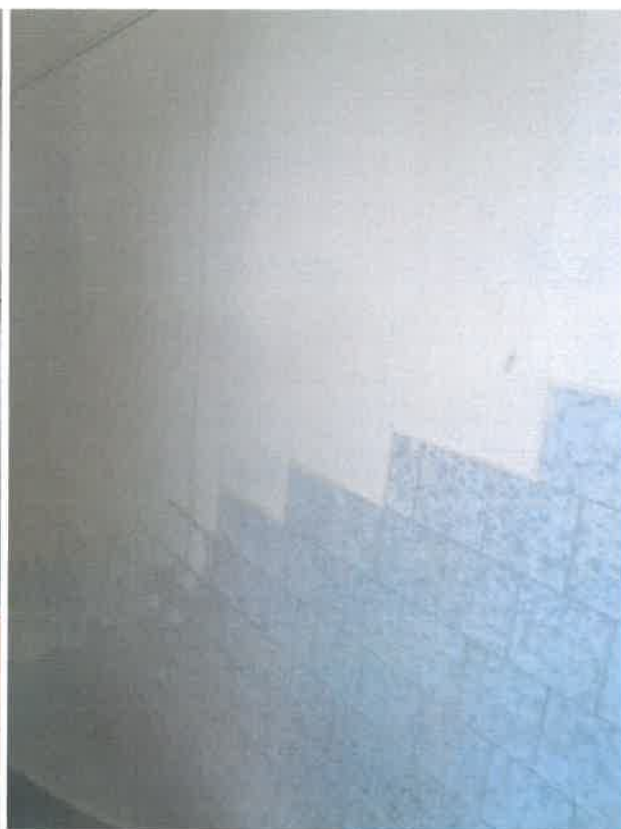
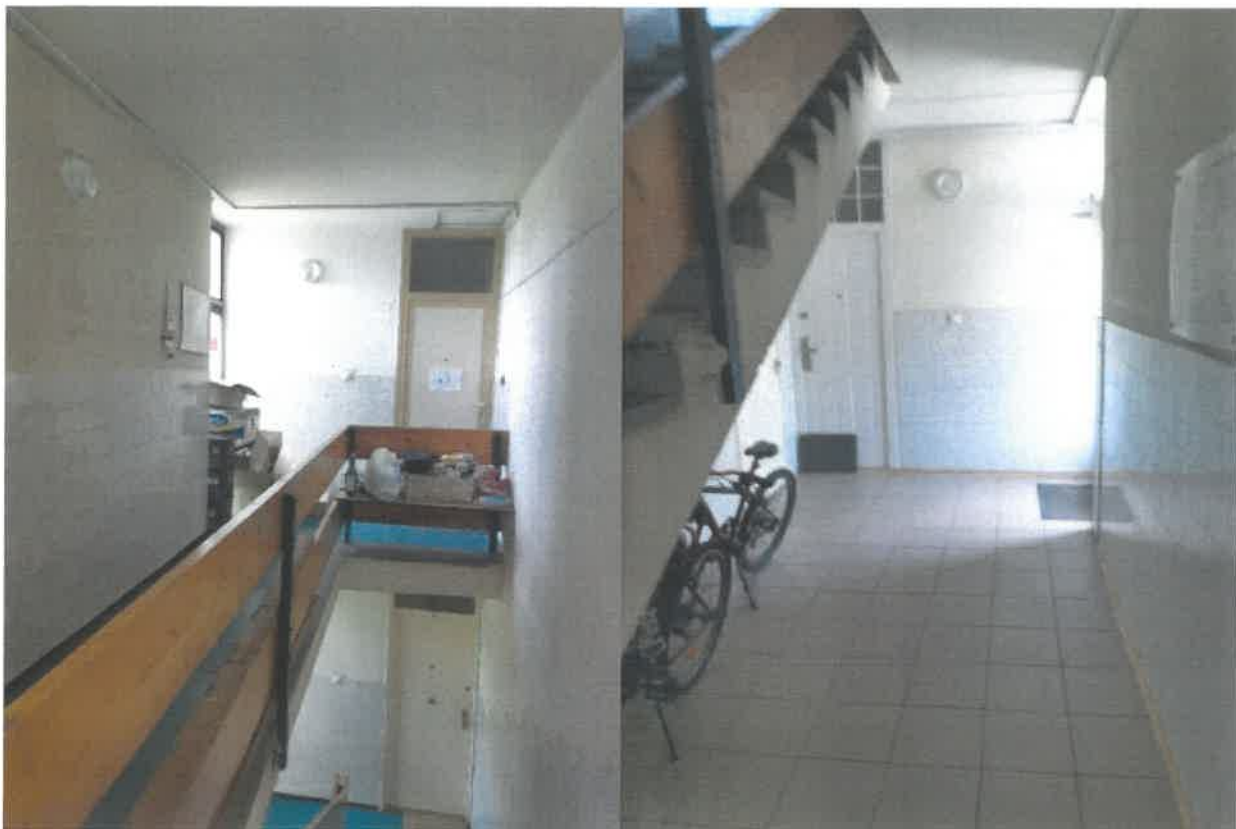
A lépcsőházban a falburkolatok festése már időszerű, a természetes épületmozgások következtében a csempeburkolat feletti falfelületen repedések jelentek meg.

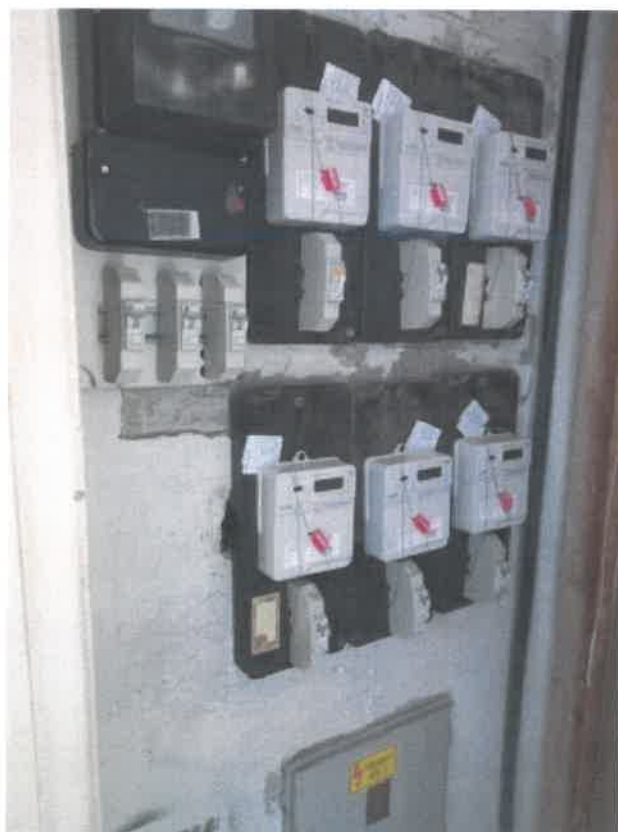
Az épület áramellátását, a földszinten ELMŰ által elhelyezett kapcsolószekrény biztosítja, a lakások elektromos ellátását a szintenként elhelyezett, önálló villanyóra biztosítja. Az épület villamos biztonságtechnikai felülvizsgálatai által megállapított hiányosságokat a felmérés nem tartalmazza.
