Összefogás Lakásszövetkezet

Állagfelmérés 2022.

1165 Budapest, Olga utca 6.

Budapest, 2022. május

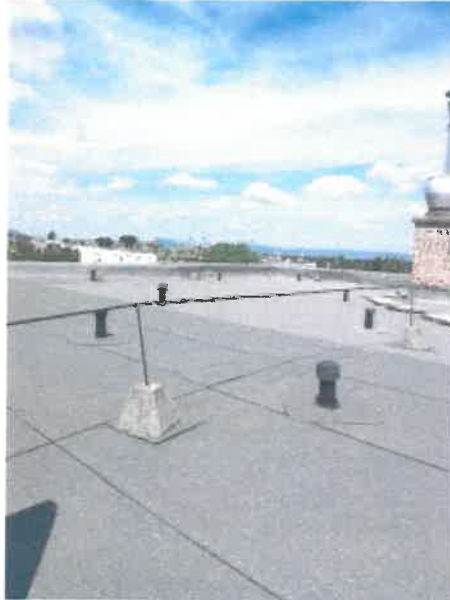
Tetőszerkezet

A tető vízszigetelése palaszórt bitumenes lemez, a szigetelése javításra, cserélésre KB: 20 éve került sor. Elfogadható műszaki állapotban van. Felújítása egyelőre nem időszerű.

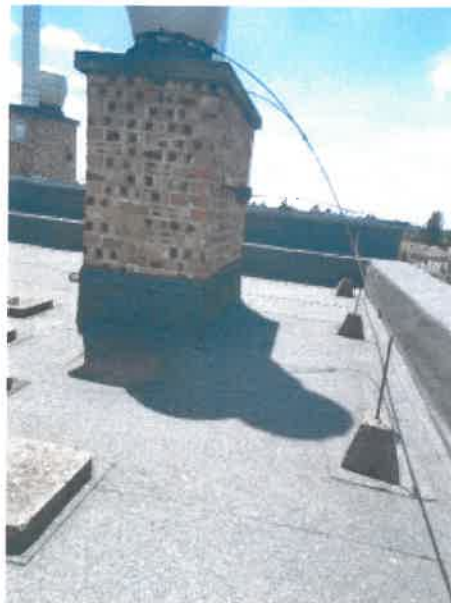
Felépítmények

A tetőn 4 db szellőző és 4 db füstgáz elvezető kémény került lehelyezésre, a fugák javítása oldaluk vakolása időszerű, állapotuk közepesnek mondható.

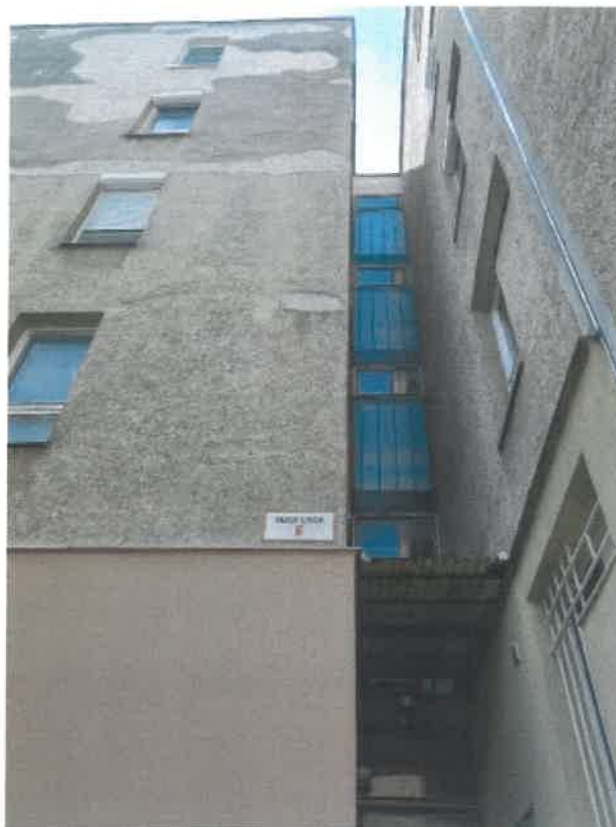
Külső vakolat

Az épület oldalfala vakolt, kőporozott korának megfelelő állapotú. Helyenként a természetes épületmozgás következtében, főleg az öntött beton koszorúk környékén repedések jelentek meg. A korábbi javítások már

helyenként meglazultak, vakolathullást idézhetnek elő. Ezek további vizsgálata, karbantartása javasolt. A külső homlokzat javítására, veszélytelenítésére legutóbb 2015,-ben került sor.

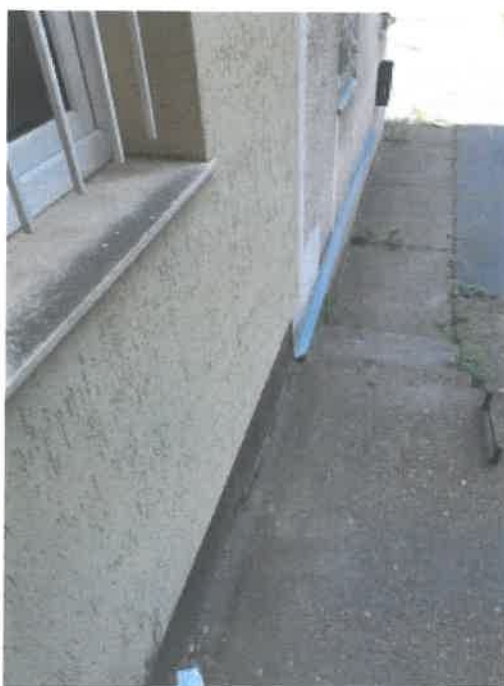
Lábazat

Az épület lábazatának állapota elfogadható, azonban karbantartása-tisztítása javasolt.

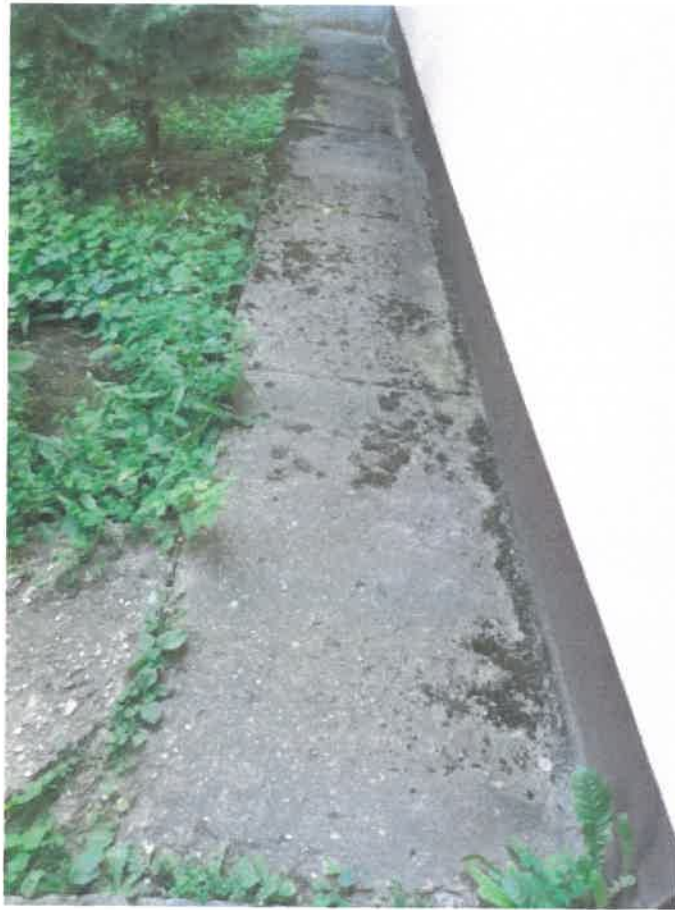
Szolgálati járda

A szolgálati járda megfelelő állapotú, biztonságos közlekedésre alkalmas, azonban az épület adottságait figyelembe véve gyalogos közlekedés csak részlegesen történik rajta. A további károk és az épület vizesedésének elkerülése érdekében a növényzet eltávolítása, valamint a hézagok javítása indokolt.

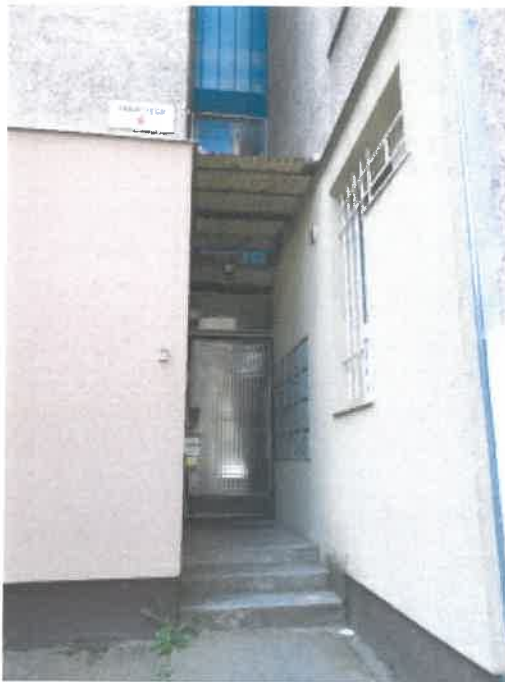
Főbejárat lépcső

A főbejárárhoz vezető beton burkolat épp, a lépcső felújítása ismeretlen időpontban megtörtént, állapota biztonságos közlekedésre alkalmas.

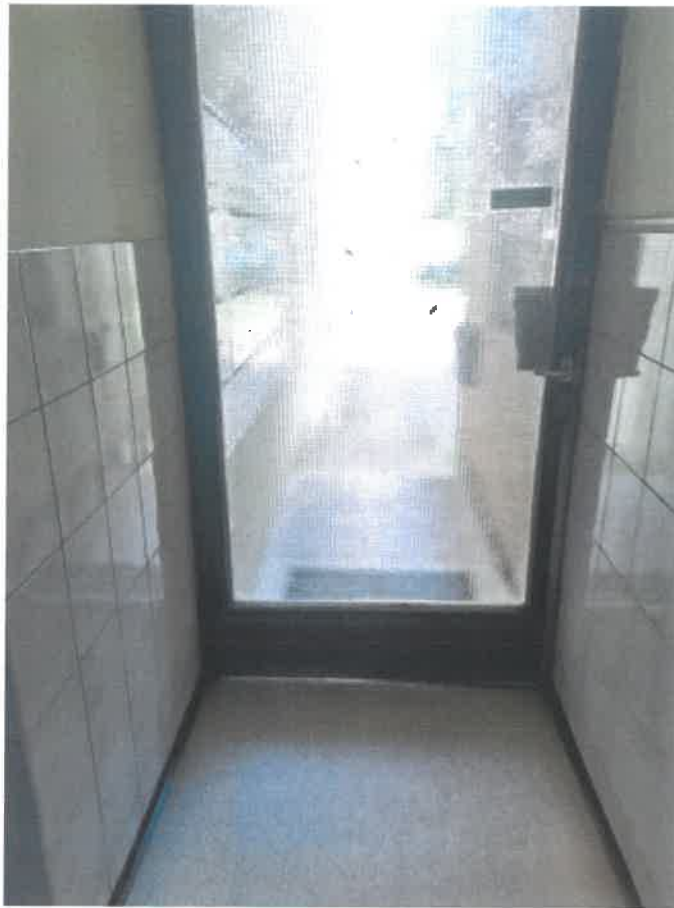
Bejárat ajtó

A belső, lépcsőházba vezető ajtó cseréje az elmúlt években nem történt meg, állapota megfelelő azonban hőszigetelő képessége kérdéses.

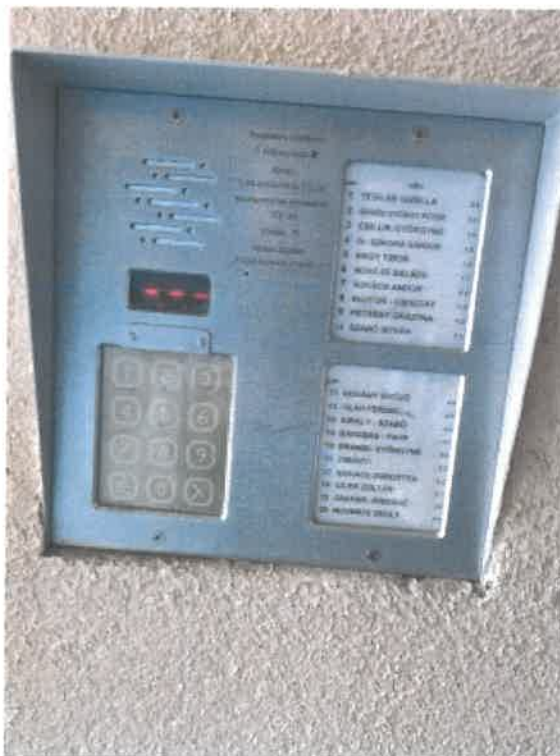
Kaputelefon rendszer

A kapu telefon Codefon típusú, karbantartása rendszeresen megtörténik, állapota megfelelő.

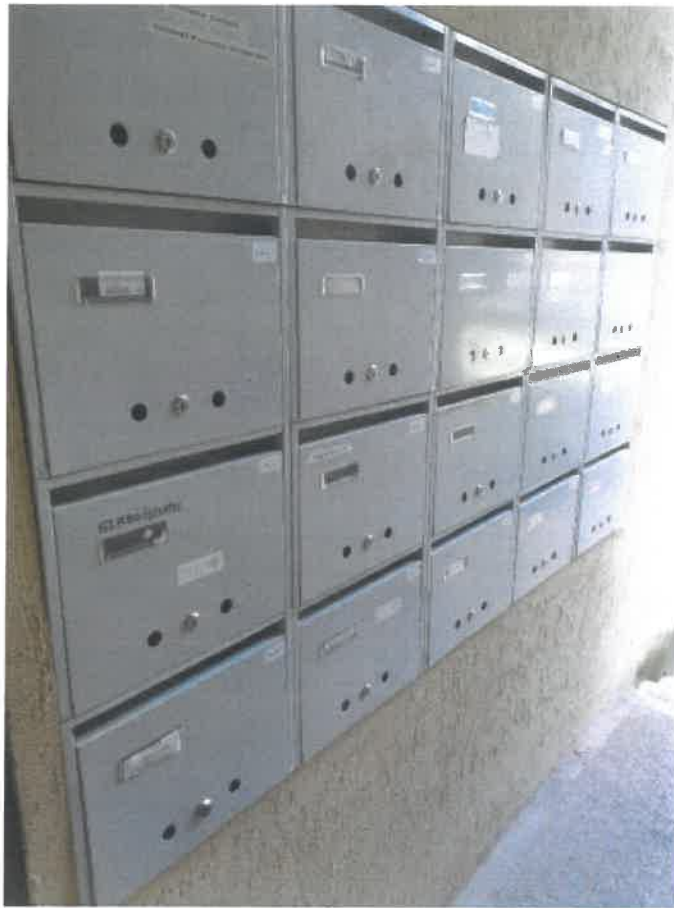
Postaládák

A postaládák cseréje az elmúlt években nem történt meg, állapotuk megfelelő, biztonságosnak mondható.

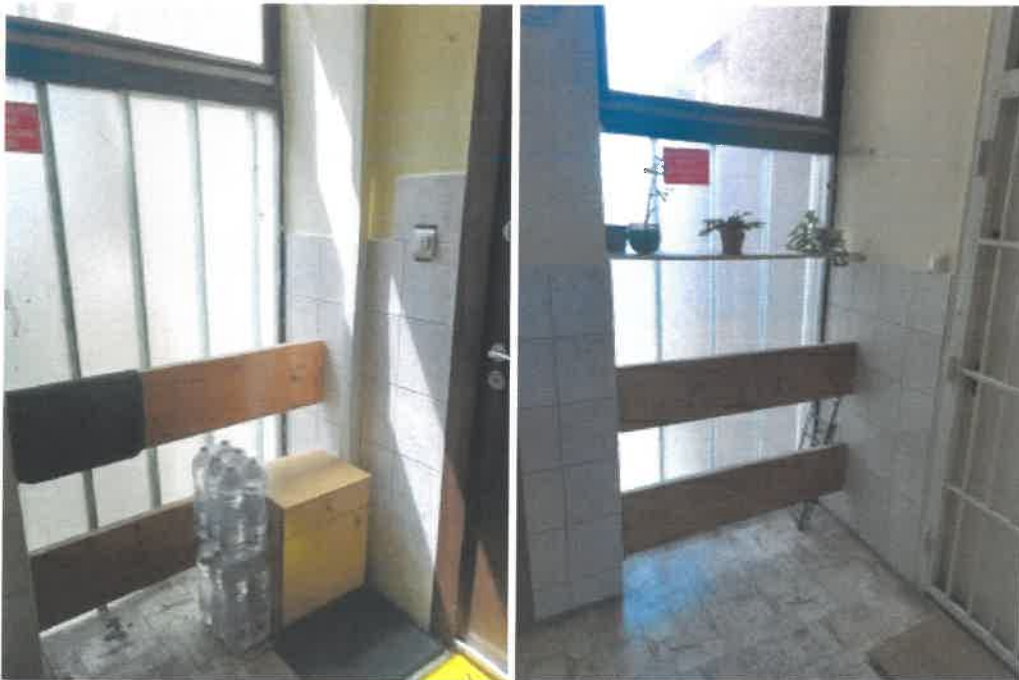
Belső nyílászárók, sorolt szerkezetek

A lépcsőházi sorolt szerkezetek cseréje csak részben történt meg, a sorolt szerkezetek egyidősek az épülettel. Állapotuk megfelelő, azonban néhány helyen befolyhat az esővíz tömítésük, karbantartásuk javasolt.

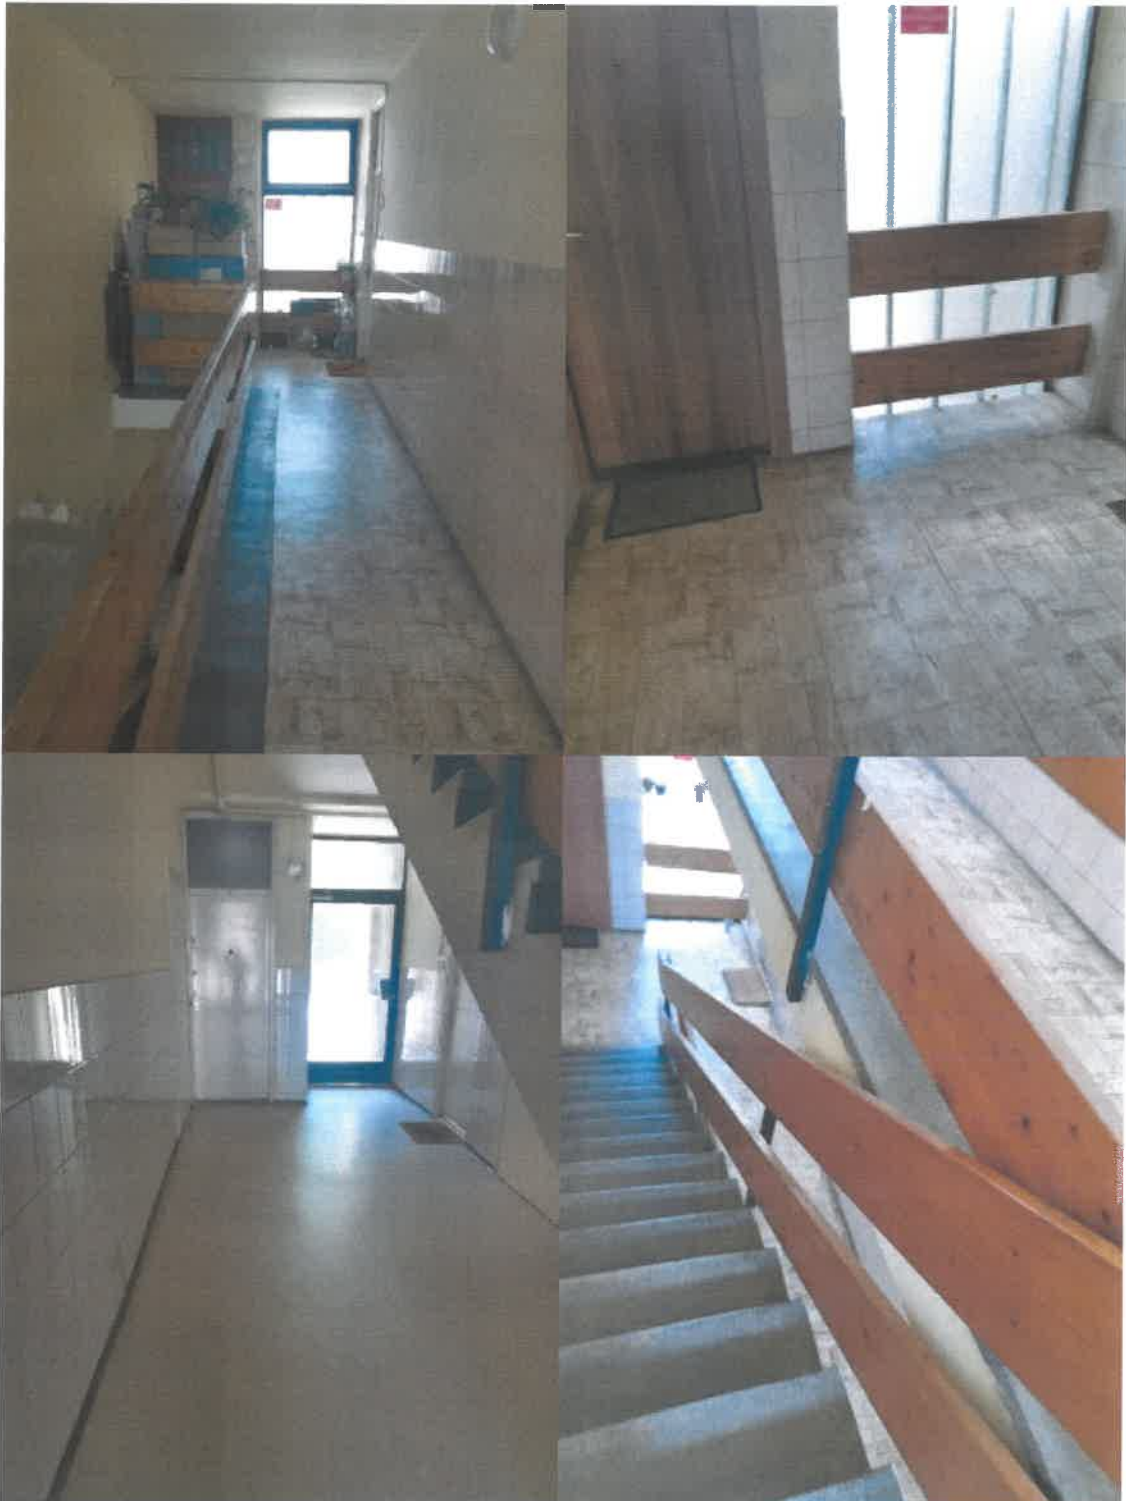
Lépcsőházi burkolatok, korlát

A lépcsőházban lévő burkolatok folytonosak, hiány a felmérés időpontjában nem volt. Az aljzat PVC lemezből került kialakításra. A korlátok állapota és rögzítése biztonságosnak mondható.

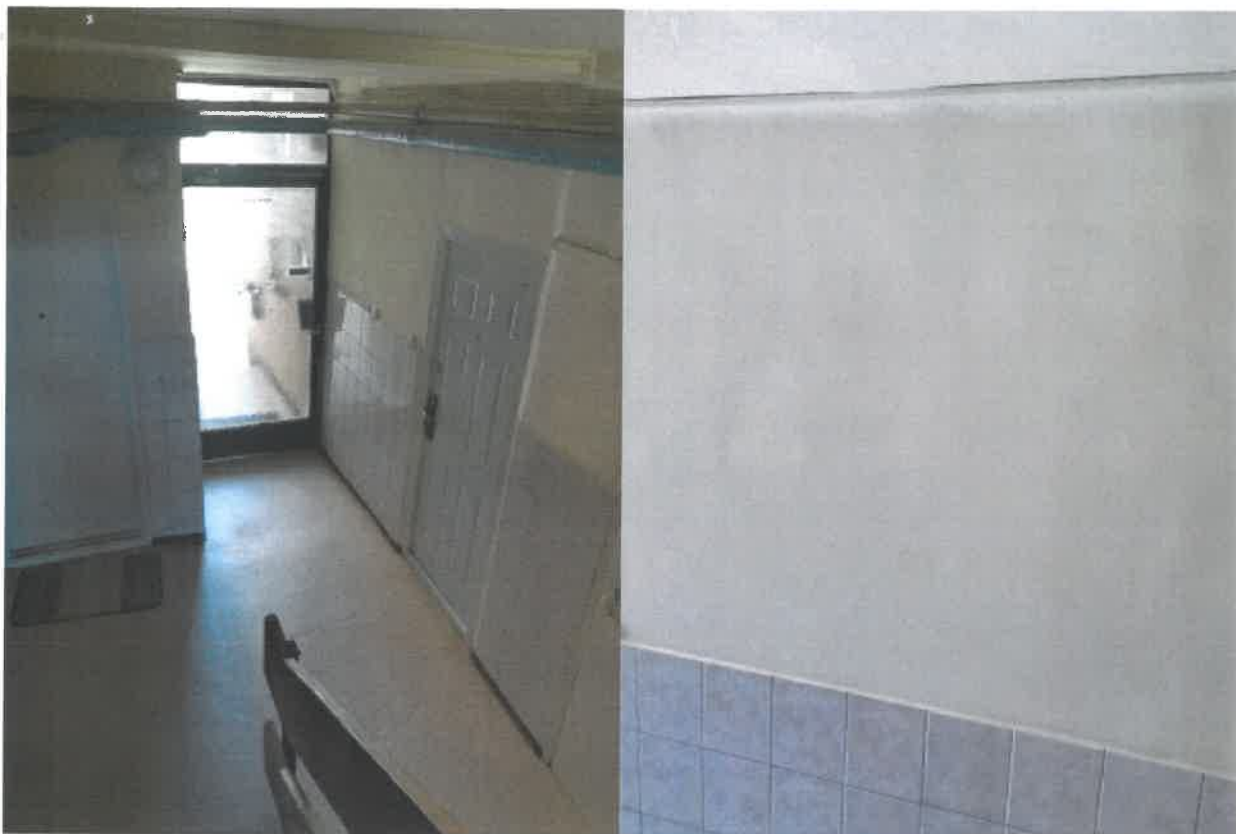
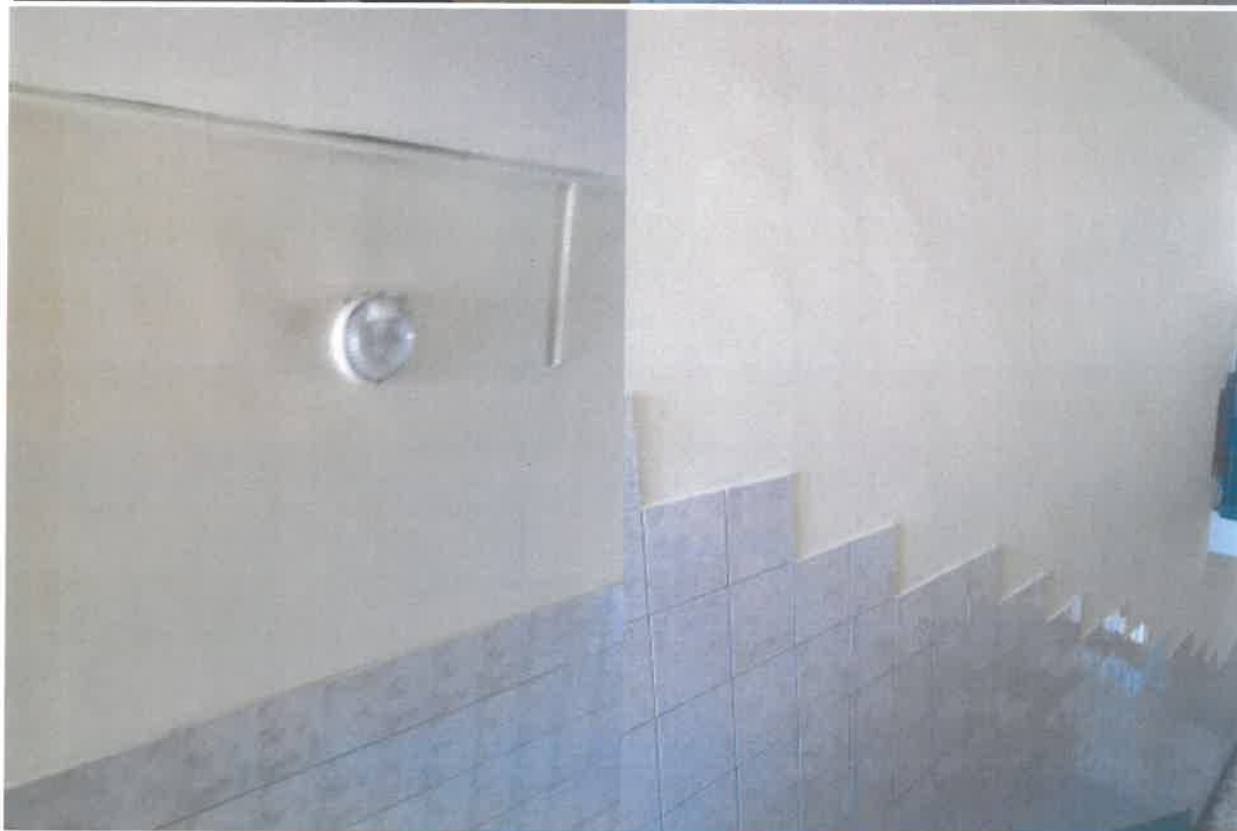
Lépcsőházi falak állapota

A lépcsőházban a falburkolatok festése már időszerű, a természetes épületmozgások következtében a csempeburkolat feletti falfelületen repedések jelentek meg. A lépcsőház tisztasági festésére legutóbb 2009,-ben került sor.
